# Asbestinventarisatetest

Bremstraat 35, 3670 Oudsbergen

Attestnummer : 20251011-000082.000

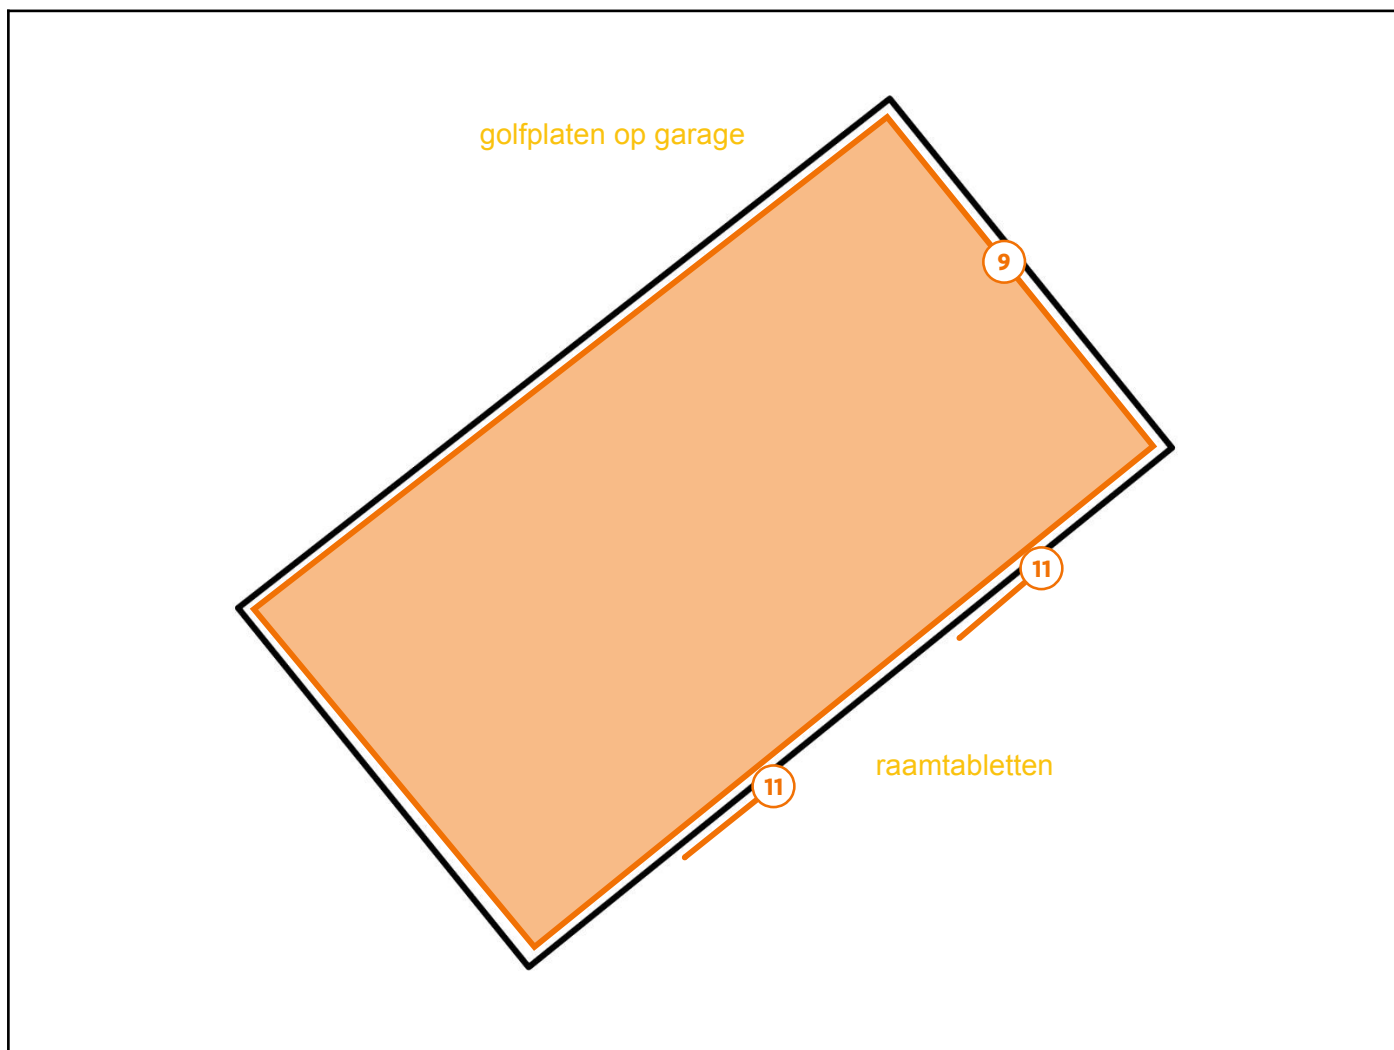
## Plan 2.3: garage plan

| Beschrijving | Type | Actie |
|---|---|---|
| 9. golfplaten op garage | Asbestmateriaal | <a href="#">Verwijderen</a> |
| 11. asbest cement raamtabletten aan garage | Asbestmateriaal | <a href="#">Verwijderen</a> |

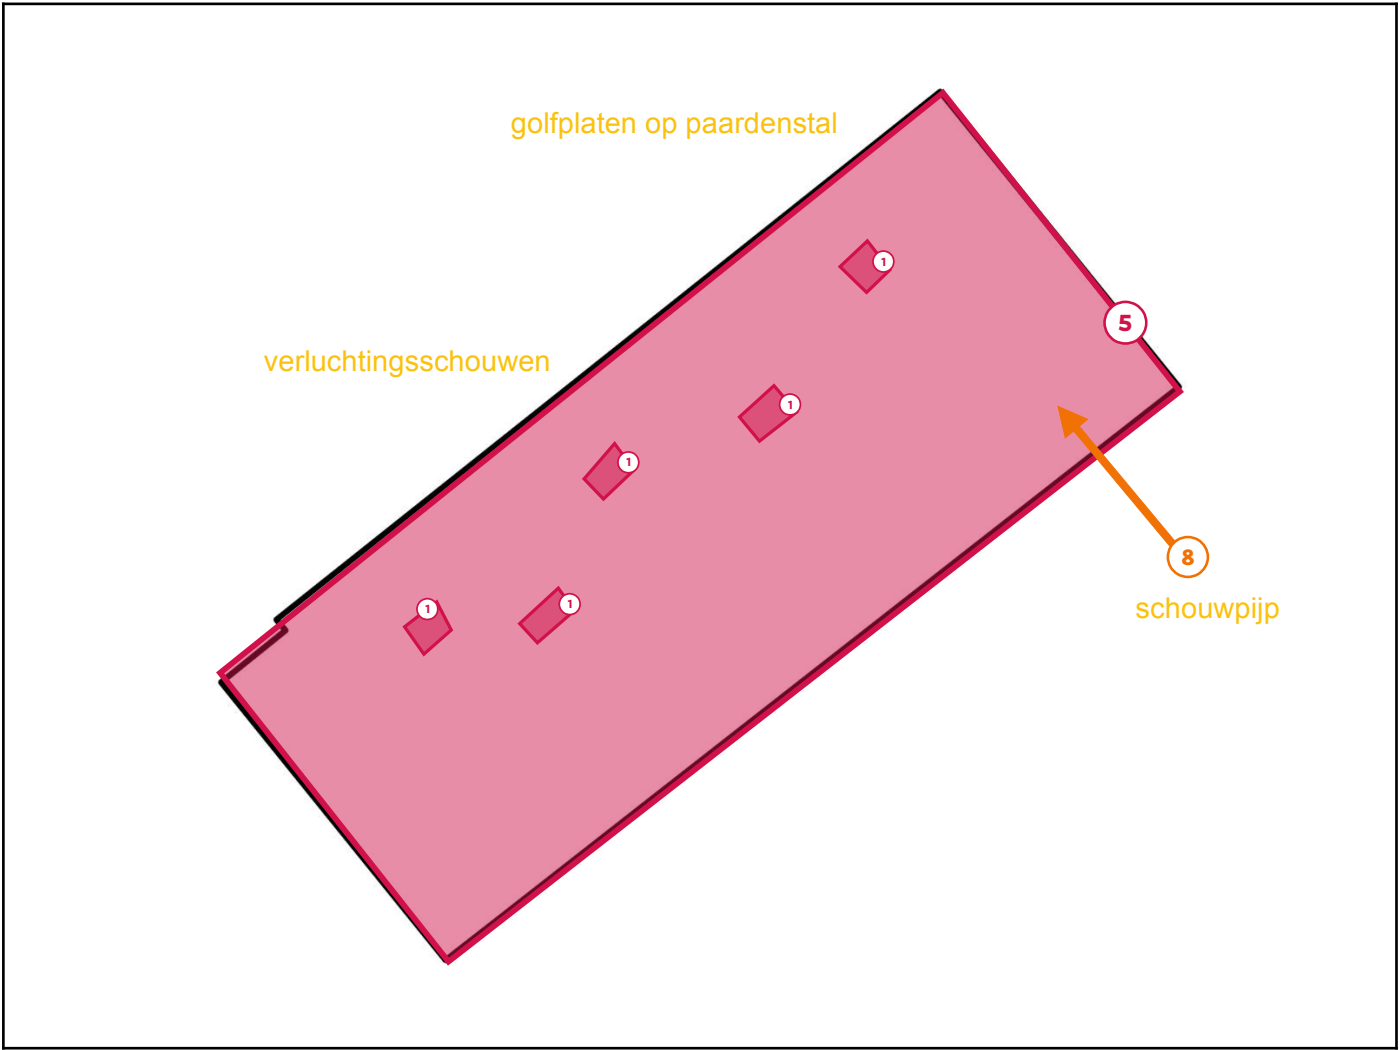
## Plan 3.2: paardenstal plan

| Beschrijving | Type | Actie |
|---|---|---|
| 1. Verluchtungskappen op paardenstal | Asbestmateriaal | Dringend verwijderen |
| 5. golfplaten, nokken en windveren op paardenstal | Asbestmateriaal | Dringend verwijderen |
| 8. schouwpijp op paardenstal | Asbestmateriaal | Verwijderen |

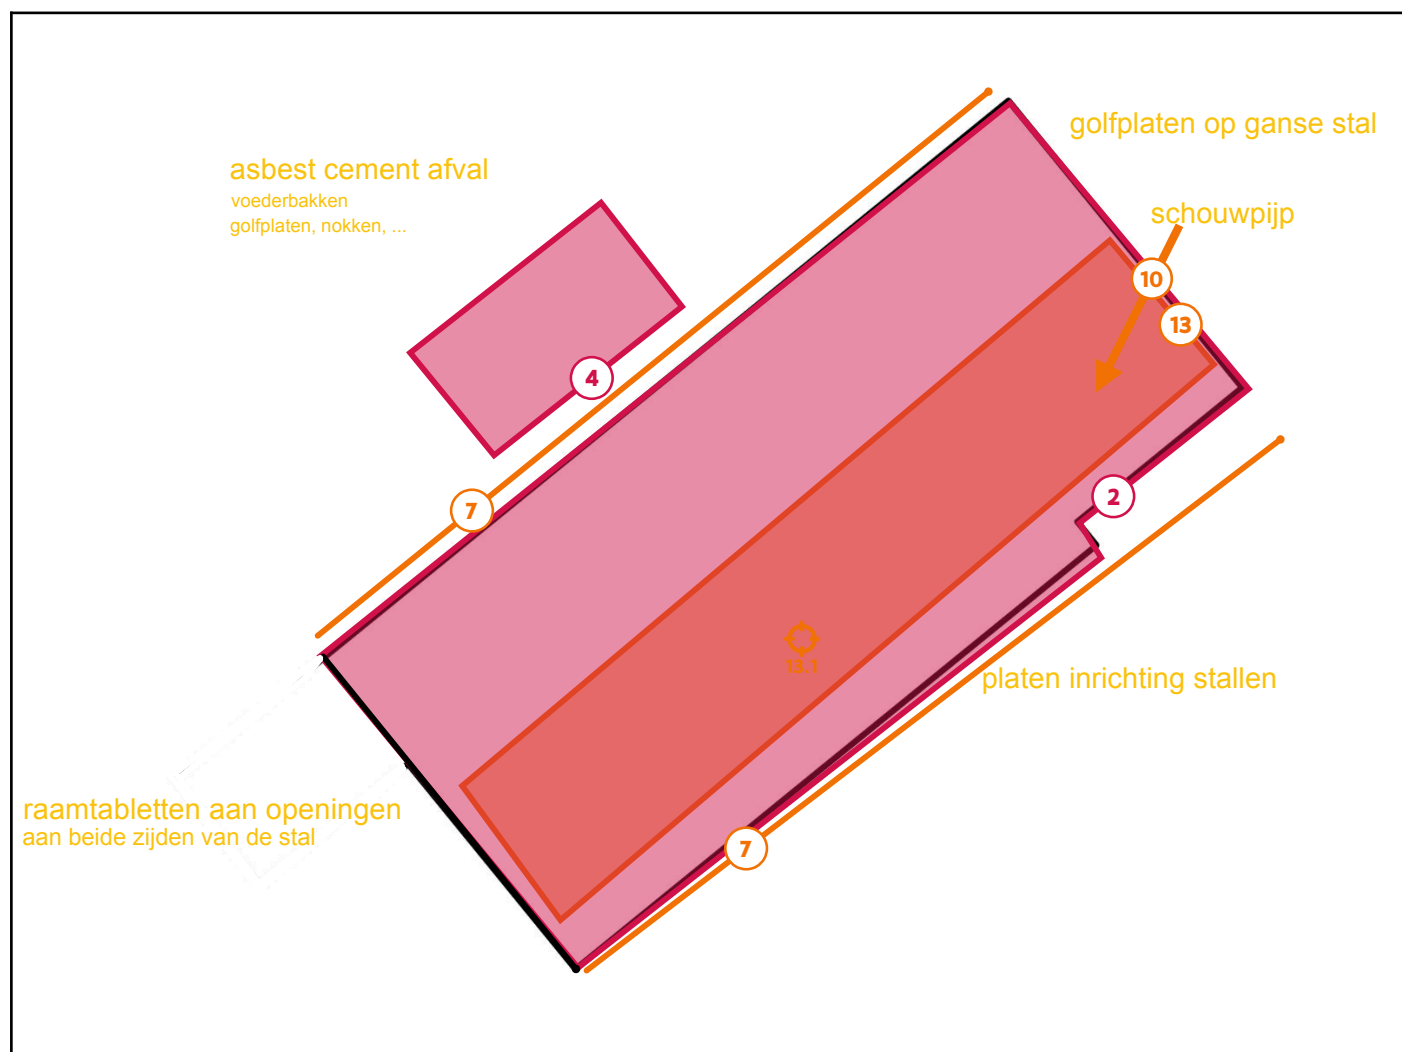
## Plan 5.3: stal 3 plan

| Beschrijving | Type | Actie |
|---|---|---|
| 2. golfplaten nokken en windveren op stal 3 | Asbestmateriaal | Dringend verwijderen |
| 4. voederbakken en resten golfplaten, nokken tussen stal 3 en stal 4 | Asbestmateriaal | Dringend verwijderen |
| 7. raamtabletten aan stal 3 | Asbestmateriaal | Verwijderen |
| 10. schouwpijp op stal 3 | Asbestmateriaal | Verwijderen |
| 13. Asbest cement inrichtingen in stal 3 | Asbestmateriaal | Verwijderen |

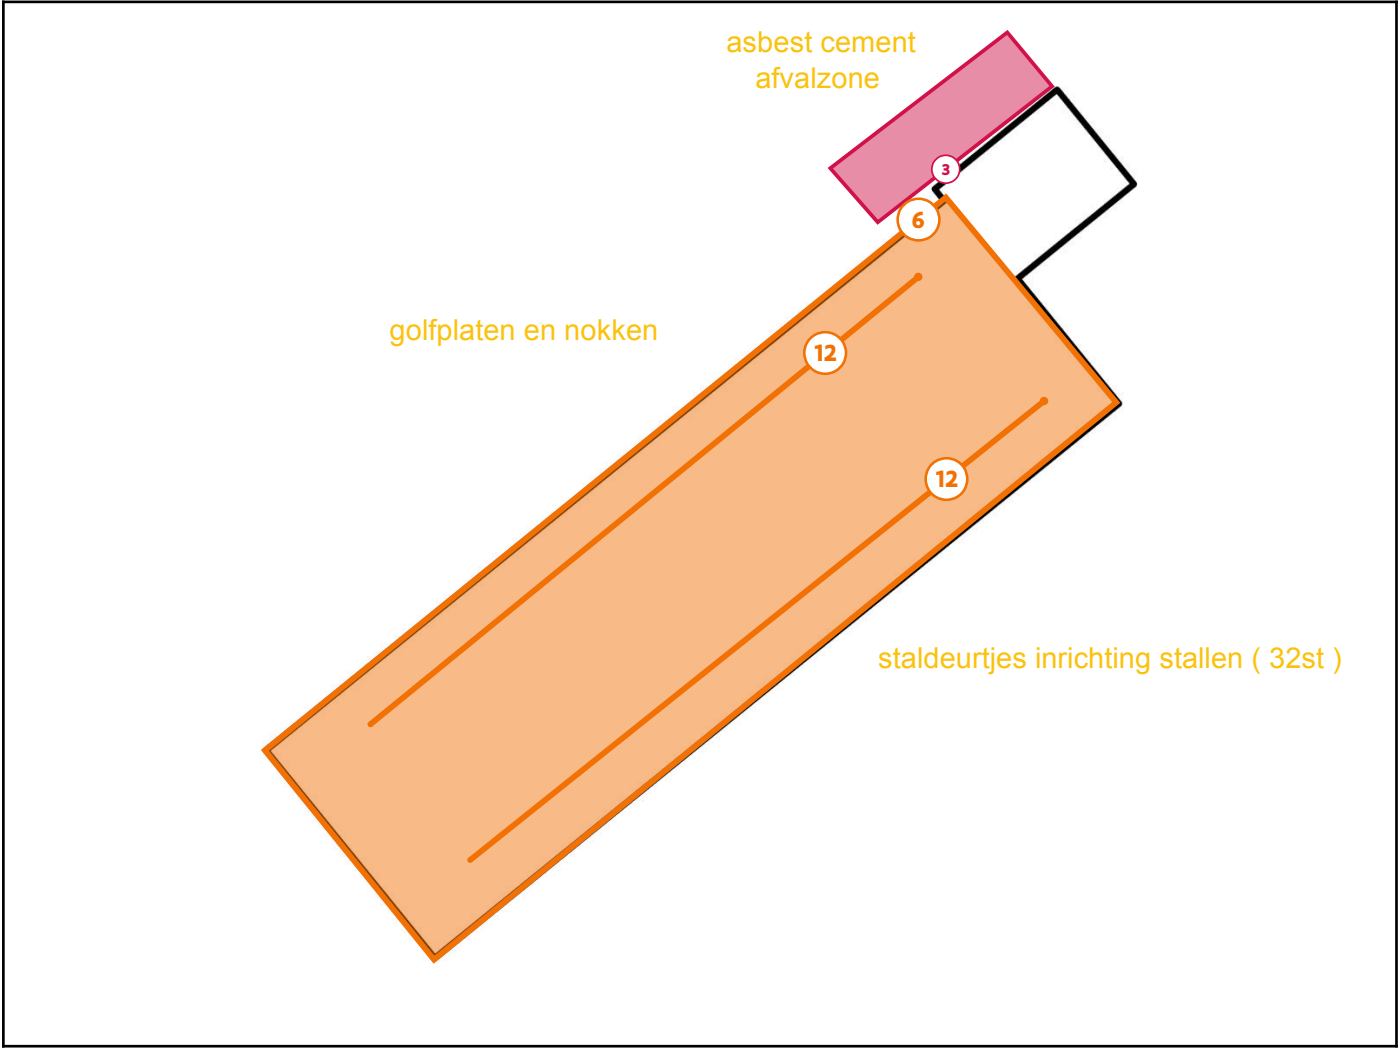
# Plan 6.3: stal 4 plan

| Beschrijving | Type | Actie |
|---|---|---|
| 3. allerlei asbest cement toepassingen afval achter stal 4 | Asbestmateriaal | Dringend verwijderen |
| 6. golfplaten, nokken en windveren op stal 4 | Asbestmateriaal | Verwijderen |
| 12. asbest cement staldeurtjes in stal 4 | Asbestmateriaal | Verwijderen |

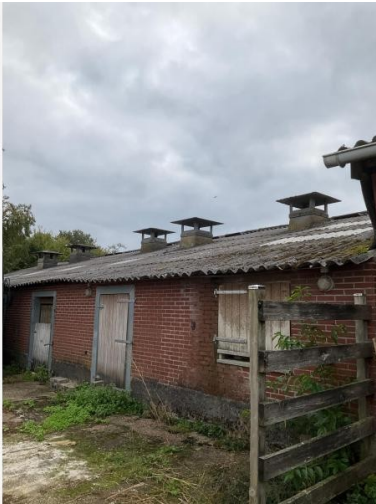
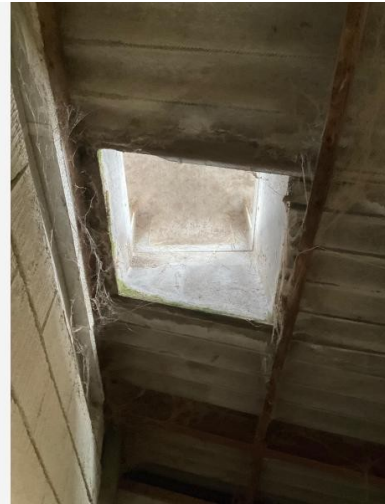
Het asbestmateriaal valt onder de mijlpaal van 2034.

**Dringend verwijderen**

| Eindbeoordeling materiaalrisico | Hoog materiaalrisico en/of hoge kans op vezelvrijgave |

| Asbestsoort (vezeltype) | Crocidoliet aanwezig |
| Toestand van het materiaal | Matig beschadigd, matig verweerd |

| Beschrijving | Verluchtungskappen op paardenstal |
| Opmerking | verluchtingsschouwen op dak paardenstallen |

- Verwijder dit asbestmateriaal zo snel mogelijk. Volg de toestand goed op.
- Voer bijkomende staalname(s) uit.

- Eenvoudige handelingen: mag via doe-het-zelf of door werknemer(s) met opleidingsattest eenvoudige handelingen  
Als dit materiaal verwijderd kan worden zonder het te breken, te beschadigen... , dan mag met dit met eenvoudige handelingen. Vermijd stofvorming en stofverspreiding op elk moment van de werken. Bevochtig of fixeert het materiaal.

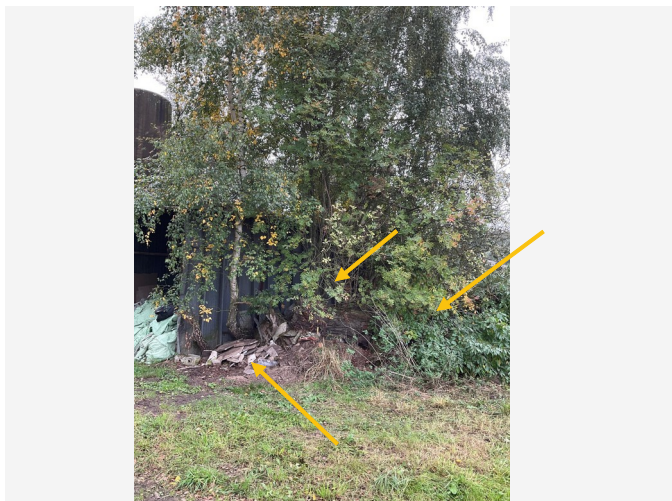
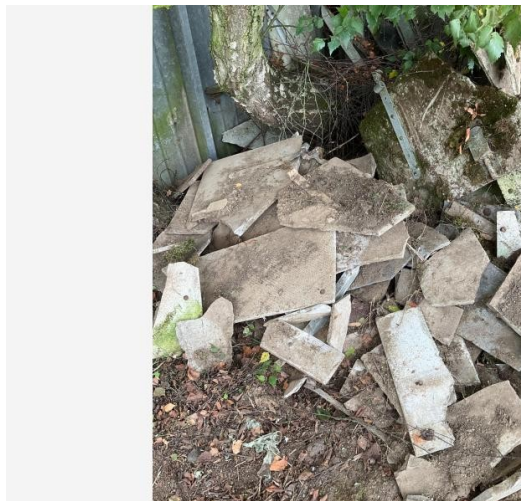
## Fiche 3: allerhande asbest cement toepassingen afval achter stal 4

Asbestmateriaal - afvalstof

- Eenvoudige handelingen: mag via doe-het-zelf of door werknemer(s) met opleidingsattest eenvoudige handelingen  
Als dit materiaal verwijderd kan worden zonder het te breken, te beschadigen... , dan mag met dit met eenvoudige handelingen. Vermijd stofvorming en stofverspreiding op elk moment van de werken. Bevochtig of fixeert het materiaal.

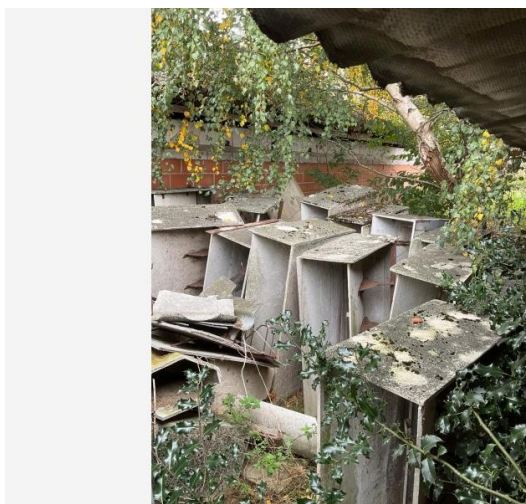
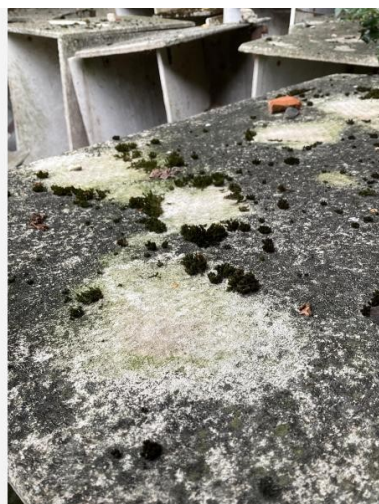
## Fiche 4: voederbakken en resten golfplaten, nokken tussen stal 3 en stal 4

Asbestmateriaal - afvalstof

- Eenvoudige handelingen: mag via doe-het-zelf of door werknemer(s) met opleidingsattest eenvoudige handelingen  
Als dit materiaal verwijderd kan worden zonder het te breken, te beschadigen... , dan mag met dit met eenvoudige handelingen. Vermijd stofvorming en stofverspreiding op elk moment van de werken. Bevochtig of fixeer het materiaal.

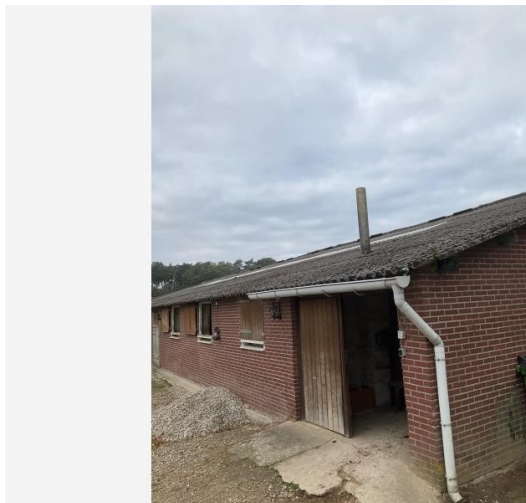
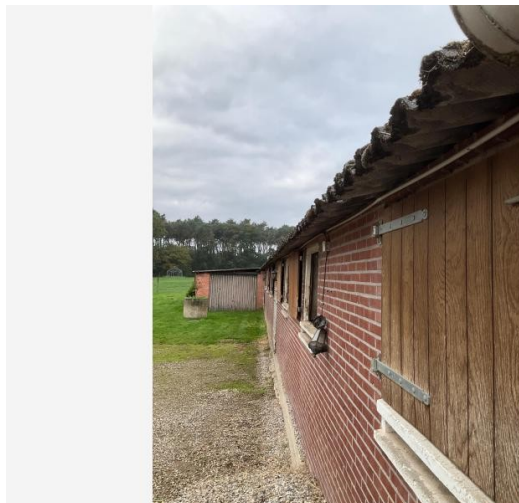
# Fiche 5: golfplaten, nokken en windveren op paardenstal

Asbestmateriaal

- Eenvoudige handelingen: mag via doe-het-zelf of door werknemer(s) met opleidingsattest eenvoudige handelingen  
Als dit materiaal verwijderd kan worden zonder het te breken, te beschadigen... , dan mag met dit met eenvoudige handelingen. Vermijd stofvorming en stofverspreiding op elk moment van de werken. Bevochtig of fixeert het materiaal.

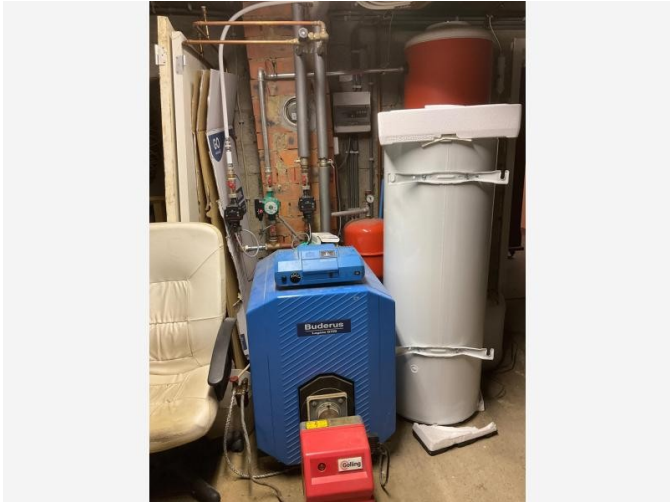
## Fiche 17: verwarmingsinstallatie op mazout bouwjaar 2000

Advies

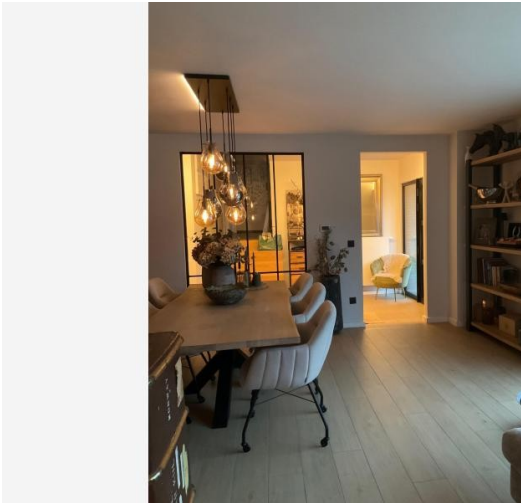
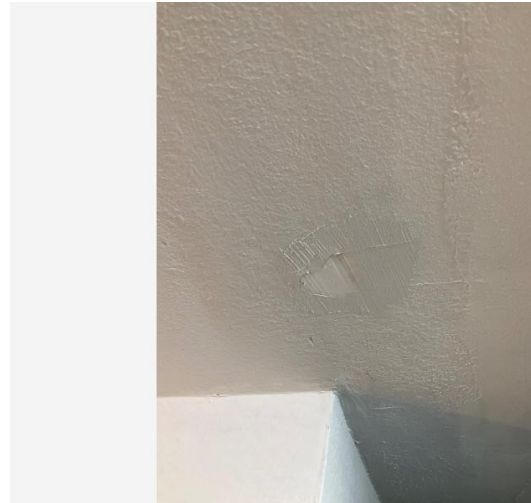
## Fiche 19: pleisterwerk plafonds

Geen asbest

| Opmerking | <p>Om het pleisterwerk te identificeren als niet-asbesthoudend is een monstername van het pleisterwerk verplicht.</p> <p>Locatie staalnames: individuele ruimte: droge ruimte vb: leefruimte / natte ruimte:</p> <p>vb: keuken / stookplaats: cv-ruimte/ traphal: inkom</p> <p>De vermelde oppervlaktes en volumes betreffen een inschatting. Er worden geen rechten verleend aan deze oppervlaktes/volumes. De dikte is een inschatting die voorkomt uit de monstername en is daarom niet altijd representatief.</p> |

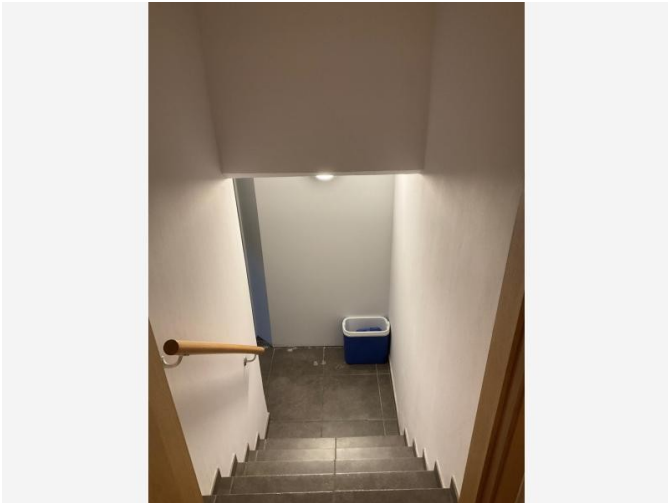
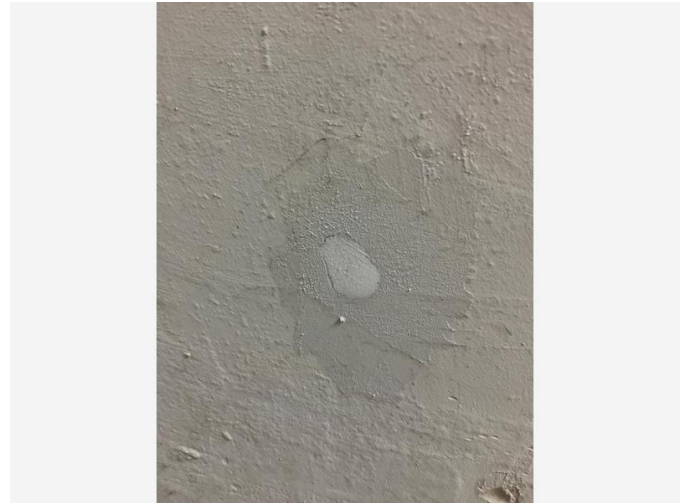
## Fiche 21: pleisterwerk wanden

Geen asbest
