# Asbestinventarisatetest

Heidebosstraat 43, 9310 Aalst

Attestnummer : 20250325-000161.000

**Niet-asbestveilig**

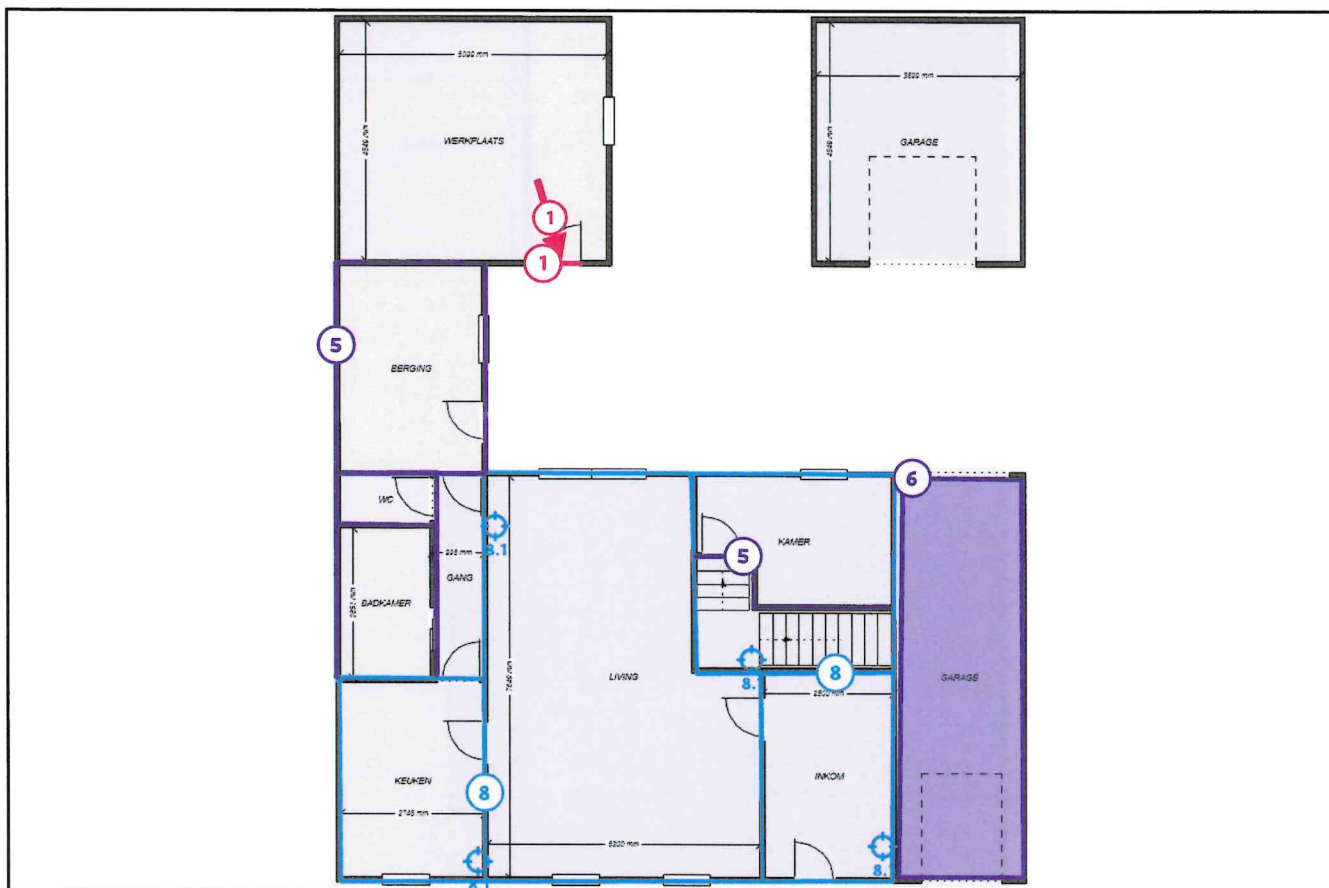
## Plan 1.1: Verdieping V0

| Beschrijving | Type | Actie |
|---|---|---|
| 1. Cementplaat | Asbestmateriaal | Dringend verwijderen |

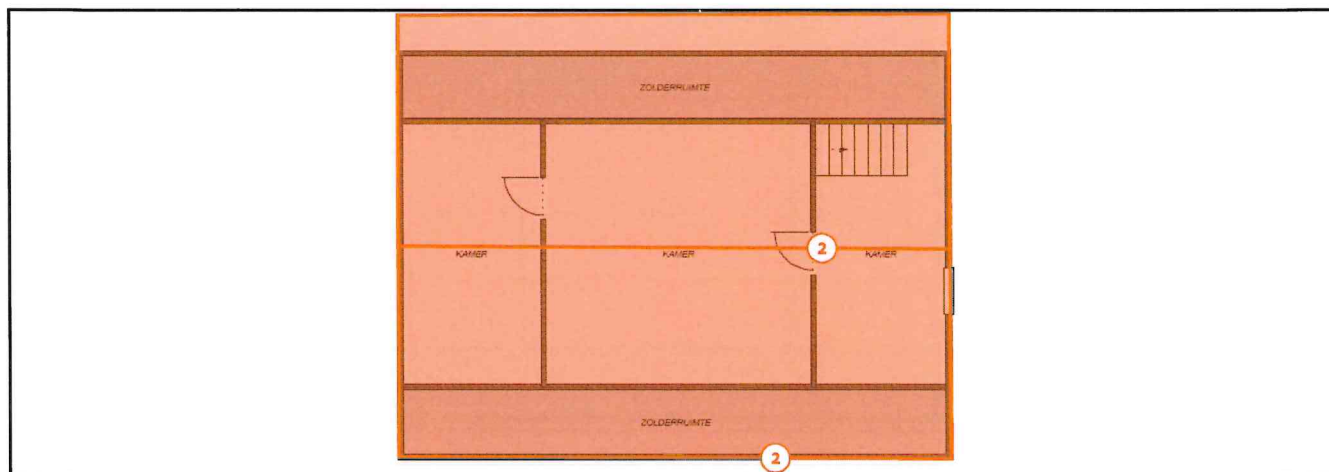
## Plan 1.4: Verdieping V+1

| Beschrijving | Type | Actie |
|---|---|---|
| 2. Onderdak hoofdgebouw | Asbestmateriaal | Maatregelen nemen |

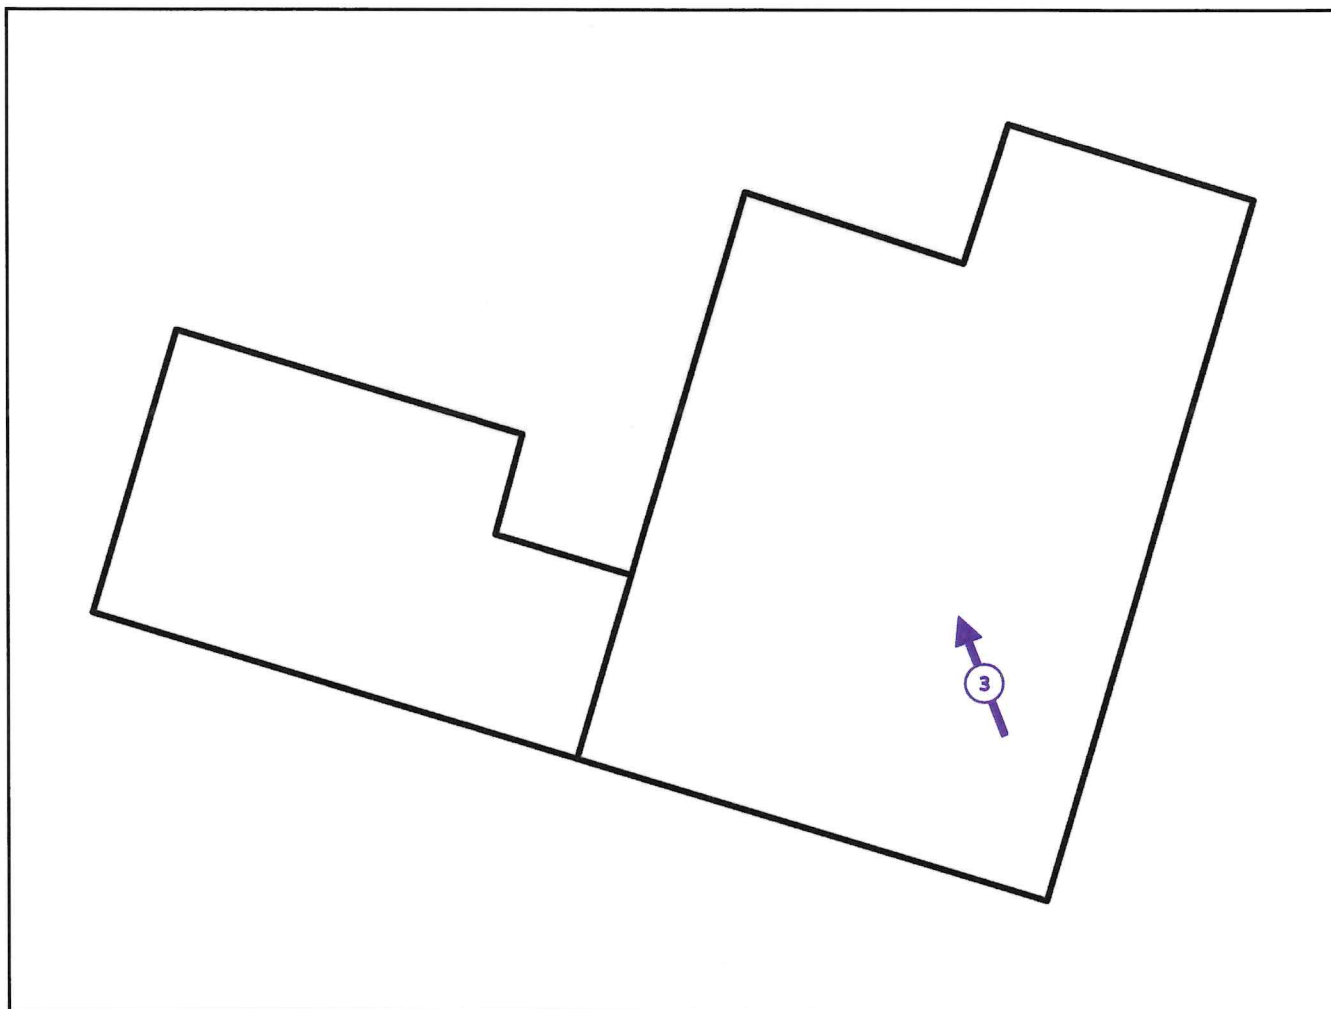
## Plan 1.5: Hoofdgebouw plan

| Beschrijving | Type | Actie |
|---|---|---|
| 3. Schouwmantel (binnenzijde) | Beperking | - |

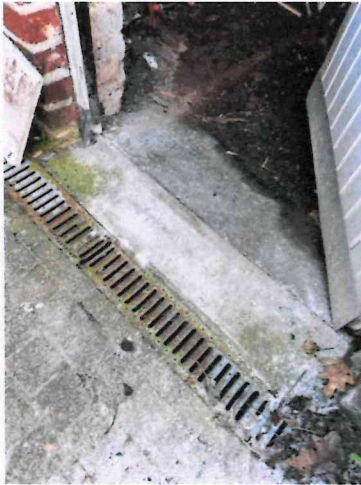
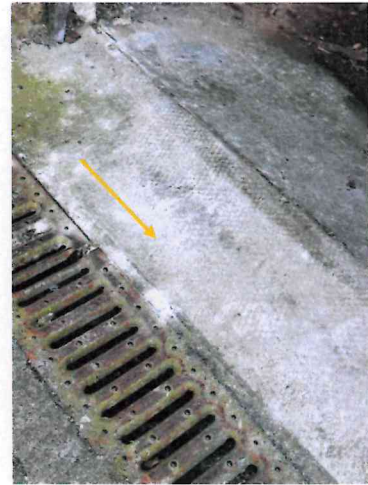
Het asbestmateriaal valt onder de mijlpaal van 2040.

| Eindbeoordeling materiaalisico | Hoog materiaalisico en/of hoge kans op vezelvrijgave |

| Gebondenheid | Categorie 1: hechtgebonden in oorsprong |
| Asbestsoort (vezeltype) | Crocidoliet aanwezig |
| Asbestconcentratie | Laag (< 50%) |
| Afschermingsgraad van het gehele materiaal | Geheel of deels (ook) vrij aan binnenluchtstromen |
| Toestand van het materiaal | Matig beschadigd, matig verweerd |

| Beschrijving | Cementplaat |
| Opmerking | De cementplaat doet dienst als deurdorpel. |

**Dringend verwijderen**

- Zorg voor een veilig beheer. Vermijd het beschadigen van het asbestmateriaal. Controleer de toestand jaarlijks op wijzigingen.

- Eenvoudige handelingen: mag via doe-het-zelf of door werknemer(s) met opleidingsattest eenvoudige handelingen  
Deze verwijdermethode valt onder de vorm van eenvoudige handelingen conform de VLAREM wetgeving – hfst 6 en de Codex Welzijn op het Werk – Boek VI – Titel III. Alle voorzorgsmaatregelen opgenomen in deze wetgevingen dienen strikt nageleefd te worden zodat in alle gevallen de concentratie van 0,01 vezels per cm<sup>3</sup> lucht (grenswaarde) niet wordt overschreden. De toestand van de asbesttoepassing dient ongewijzigd te blijven na verwijdering nl. niet beschadigen, gooien, breken, slijpen, kappen, ea. Bij de verwijdering blijft de uiteindelijke beoordeling van verwijdermethode bij de saneerder om eventueel op te schalen naar een veiligere methode om aan de wettelijke veiligheidsvoorschriften te voldoen.  
<https://ovam.vlaanderen.be/wie-mag-wat-verwijderen>

Hou het asbesthoudend afval gescheiden van ander bouwafval en zorg voor een correcte afvoer ervan cfr. rubriek 'Asbest beheeren en verwijderen'.

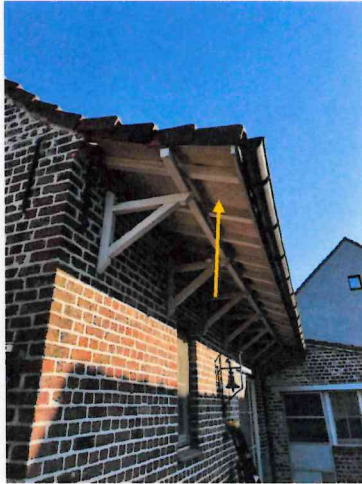
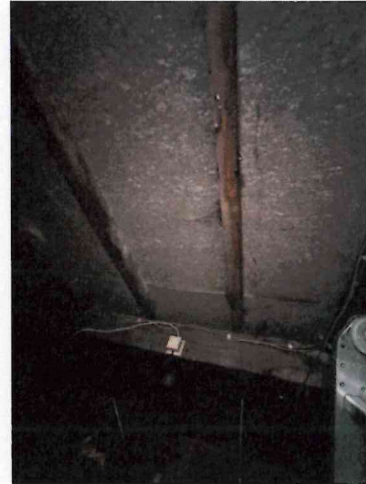
## Fiche 2: Onderdak hoofdgebouw

Het asbestmateriaal valt onder de mijlpaal van 2040.

| Eindbeoordeling materiaalrisico | Verhoogd materiaalrisico en/of verhoogde kans op vezelvrijgave |

| Asbestsoort (vezeltype) | Crocidoliet aanwezig |
| Toestand van het materiaal | Licht beschadigd, licht verweerd. Intact calciumsilicaatmateriaal of categorie III 'gebondenheid' |

| Beschrijving | Onderdak hoofdgebouw |
| Asbestmateriaal | Plaat, paneel, tablet - Type Menuiserite |
| Eenvoudig bereikbaar | Nee<br><br>• Het asbestmateriaal is bedekt (uitgezonderd laag verf, coating, behang, kunststof, textiel) en het wegnemen van het bedekkende materiaal kan niet zonder het bedekkende materiaal te beschadigen. |
| Opmerking | De zolderverdieping is volledig en luchtdicht afgewerkt als leefruimte. De zijdelingse dakhoeken zijn enkel toegankelijk via afgesloten luiken waardoor er geen contact is met de binnenluchtstromen doch enkel met de binnenlucht. |

Maatregelen nemen

- Zorg voor een veilig beheer. Vermijd het beschadigen van het asbestmateriaal. Controleer de toestand jaarlijks op wijzigingen.

- Eenvoudige handelingen: mag via doe-het-zelf of door werknemer(s) met opleidingsattest eenvoudige handelingen  
Deze verwijdermethode valt onder de vorm van eenvoudige handelingen conform de VLAREM wetgeving – hfst 6 en de Codex Welzijn op het Werk – Boek VI – Titel III. Alle voorzorgsmaatregelen opgenomen in deze wetgevingen dienen strikt nageleefd te worden zodat in alle gevallen de concentratie van 0,01 vezels per cm<sup>3</sup> lucht (grenswaarde) niet wordt overschreden. De toestand van de asbesttoepassing dient ongewijzigd te blijven na verwijdering nl. niet beschadigen, gooien, breken, slijpen, kappen, ea. Bij de verwijdering blijft de uiteindelijke beoordeling van verwijdermethode bij de saneerder om eventueel op te schalen naar een veiligere methode om aan de wettelijke veiligheidsvoorschriften te voldoen.  
<https://ovam.vlaanderen.be/wie-mag-wat-verwijderen>

Hou het asbesthoudend afval gescheiden van ander bouwafval en zorg voor een correcte afvoer ervan cfr. rubriek 'Asbest beheren en verwijderen'.

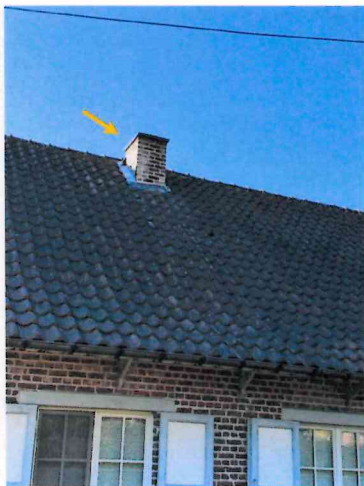
**Reden:** Het te onderzoeken materiaal situeert zich hoger dan 3,50 m te rekenen vanaf een veilige ondergrond

**Uitleg van de asbestdeskundige:** Wij kunnen binnen de huidige opdracht en conform het MB met het inspectieprotocol geen controle uitvoeren van de binnenzijde van de schouwmantel en controleren of er asbestverdachte toepassingen aanwezig zijn en/of dit inspecteren en identificeren. Er is namelijk geen mogelijkheid om de waarneming uit te voeren vanop een veilige ondergrond met een maximale hoogte van 3.5 meter zoals opgenomen in de wetgeving. Dit blijft eventueel nog te verifiëren bij latere handelingen aan of renovaties van deze toepassing.

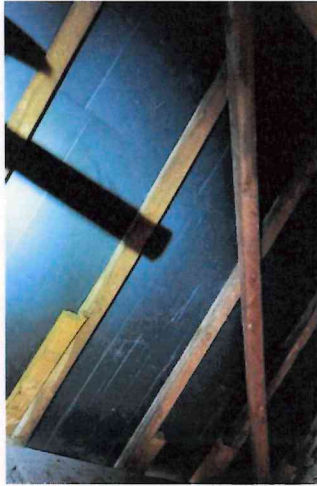
## Fiche 4: Onderdak garage en berging

Het onderdak van de vrijstaande garage en de achterbouw (berging) bestaat uit inerte PVC panelen.

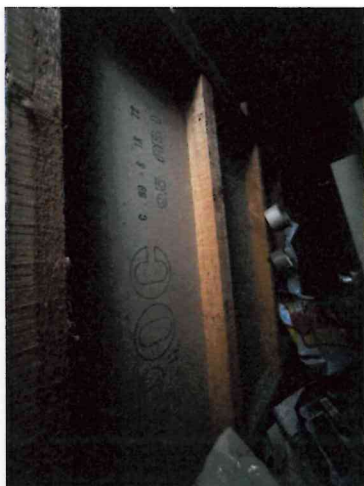
## Fiche 5: Muurafwerking

Verschillende binnenmuren in de volledige woning zijn afgewerkt door middel van pleisterplaten type Gyproc, kunststof en/of houten platen. Het is echter niet waarneembaar of er zich onder of tussen deze toepassing (zoals afsmeerlagen) nog andere toepassingen bevinden conform de richtlijnen voor een niet-destructief onderzoek.

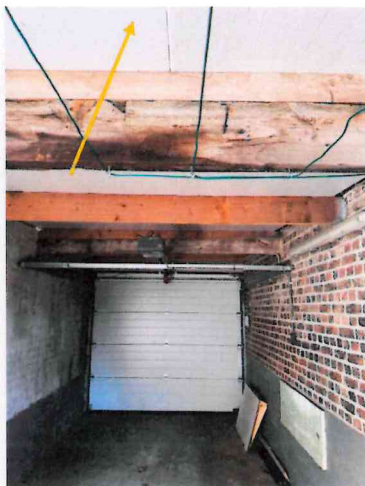
De dakbedekking van de aangesloten garage bestaat uit metalen prefab (geïsoleerde) panelen.

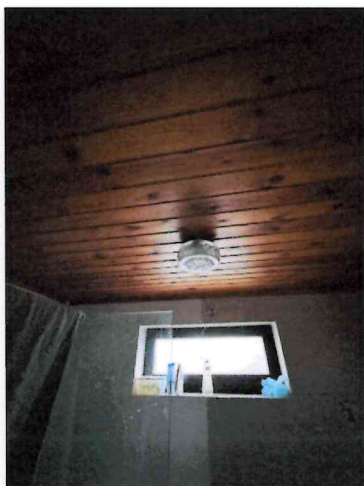
## Fiche 7: Plafondafwerking

De plafonds in de volledige woning zijn afgewerkt door middel van houten/kuststof panelen/platen en/of Gyproc platen. Het is echter niet waarneembaar of er zich onder of tussen deze toepassing (zoals afsmeerlagen) nog andere toepassingen bevinden conform de richtlijnen voor een niet-destructief onderzoek.

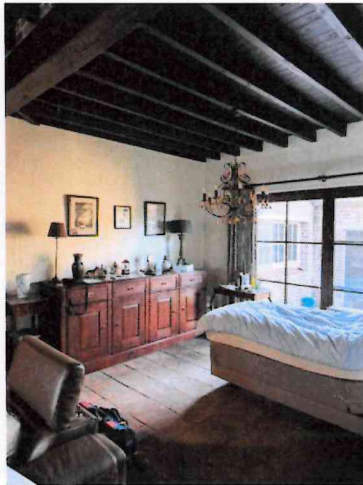
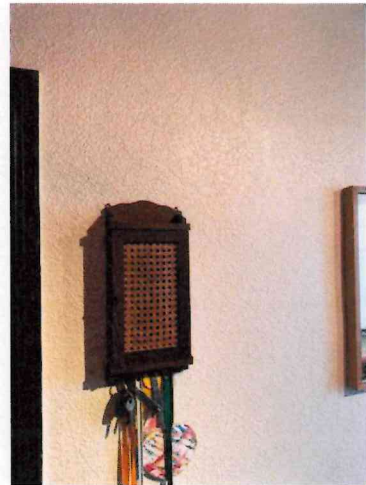
## Fiche 8: Muurpleister

Geen asbest

| # | Type | Referentie | Resultaat |
|---|---|---|---|
| 8.1 | Mengmonster | Ahst01 | Geen asbest |
