# Asbestinventarisatetest

Donkereham 13, 1880 Kapelle-op-den-Bos

Attestnummer : 20260827-000356.000

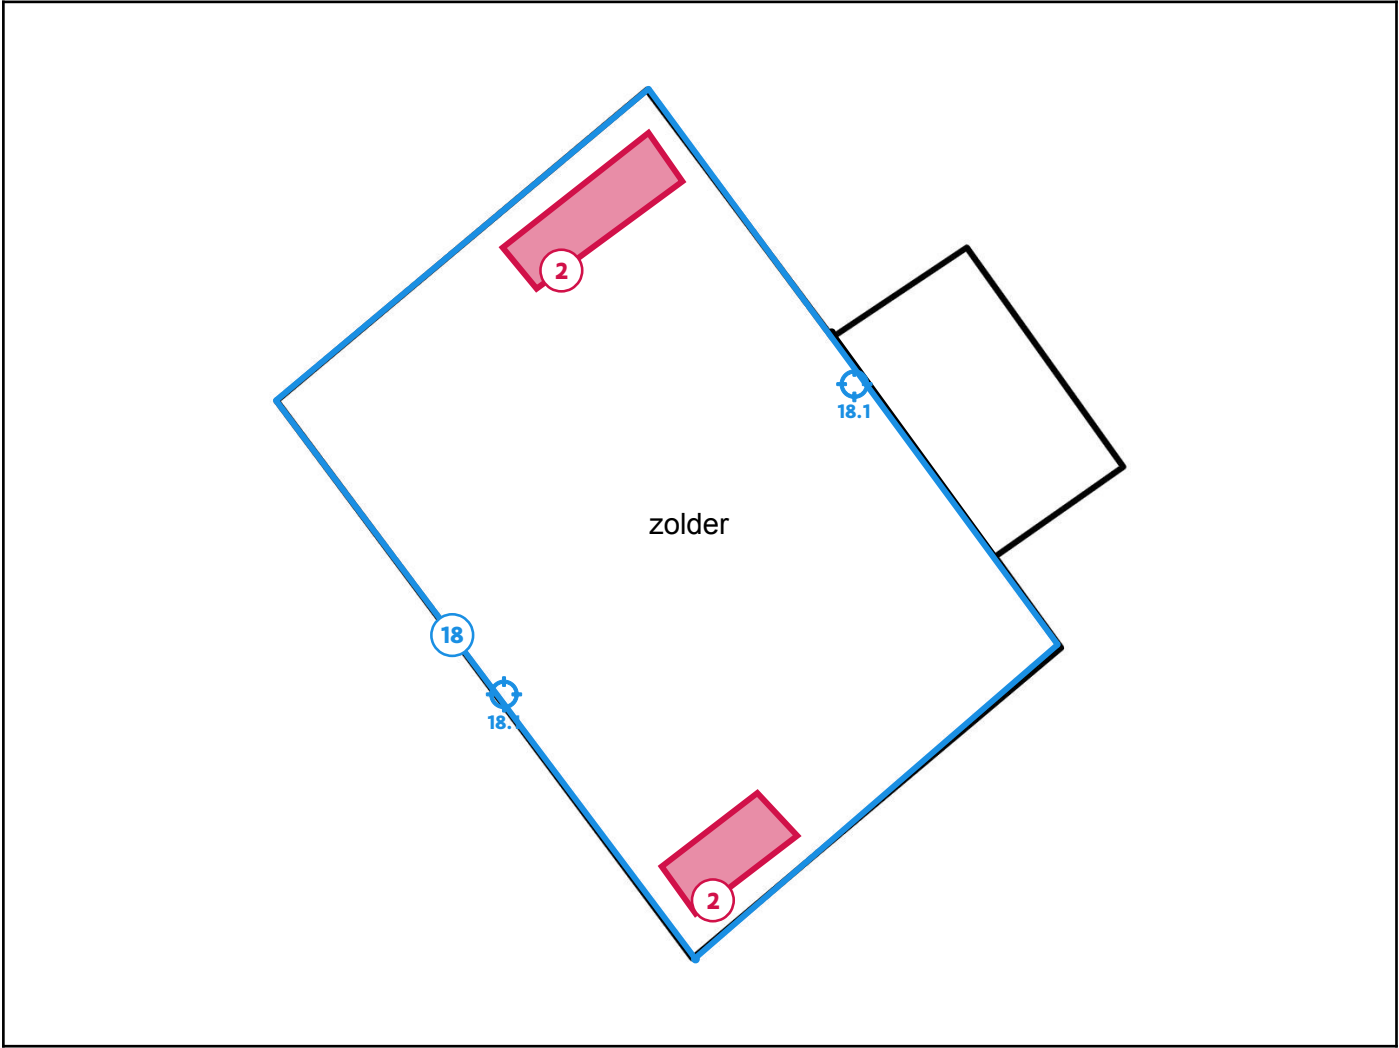
# Plan 1.5: Plan zolder

| Beschrijving | Type | Actie |
|---|---|---|
| 2. Afval | Asbestmateriaal | Dringend verwijderen |

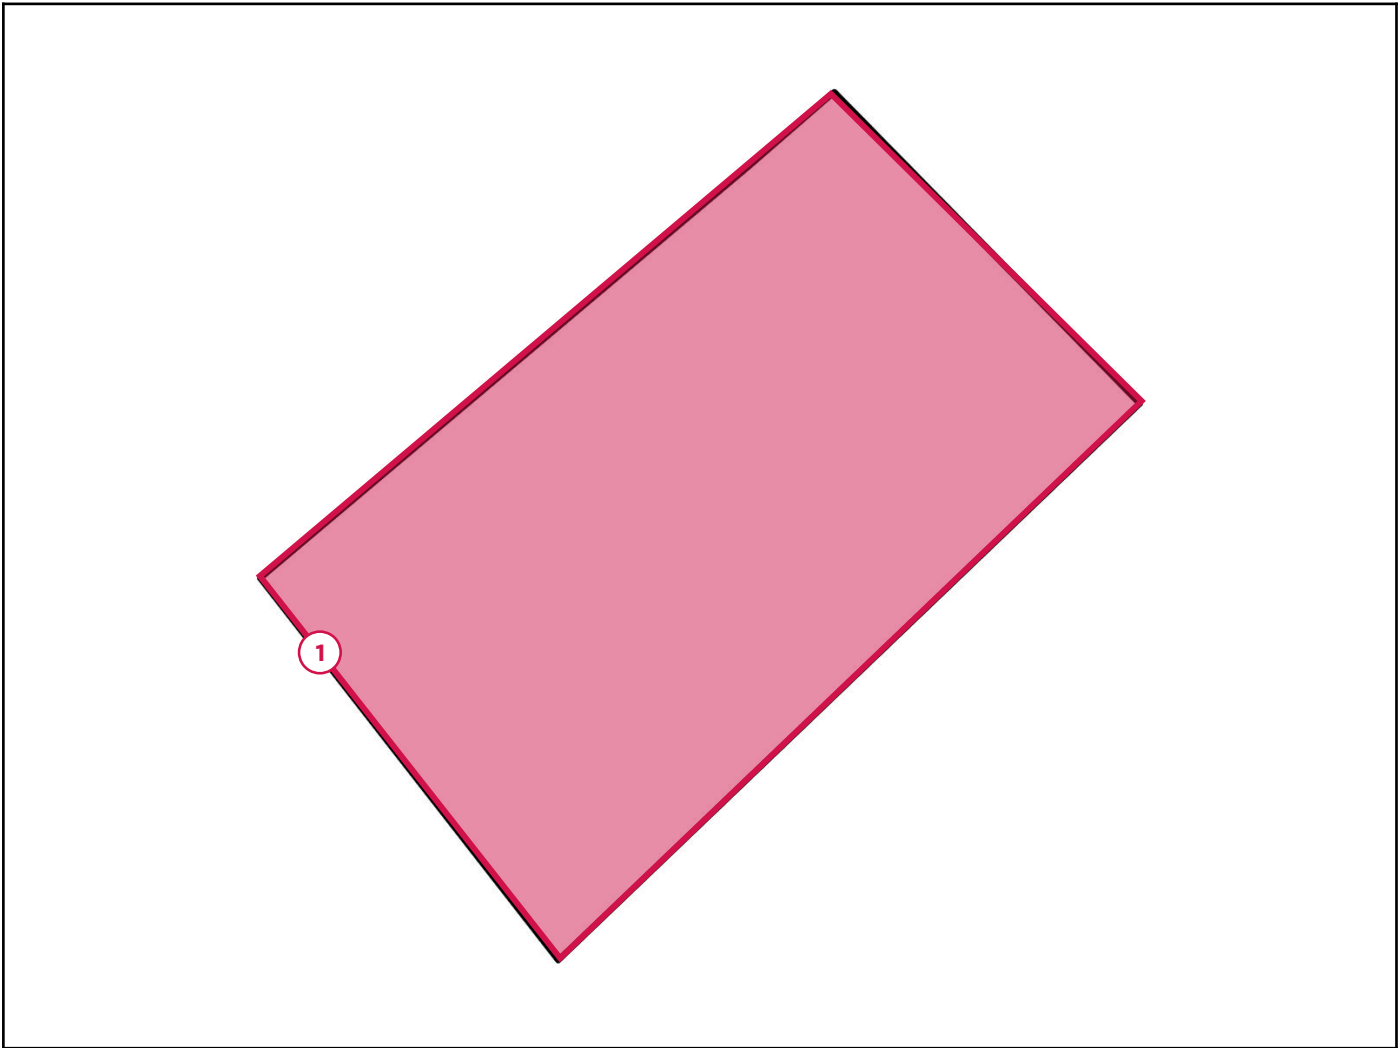
## Plan 2.1: Stallen plan

| Beschrijving | Type | Actie |
|---|---|---|
| 1. Golfplaten | Asbestmateriaal | Dringend verwijderen |

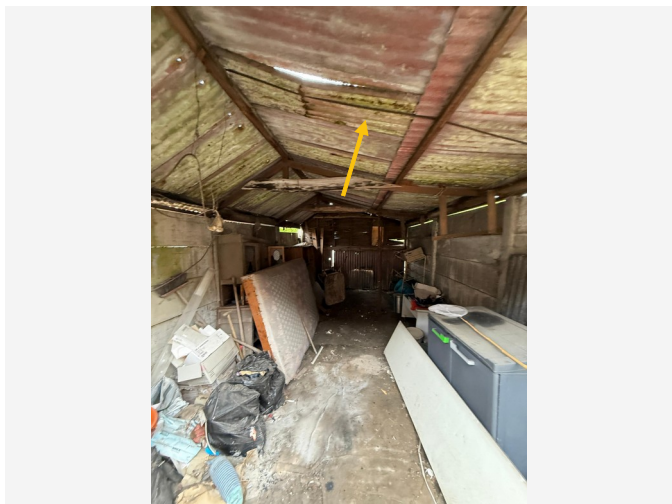
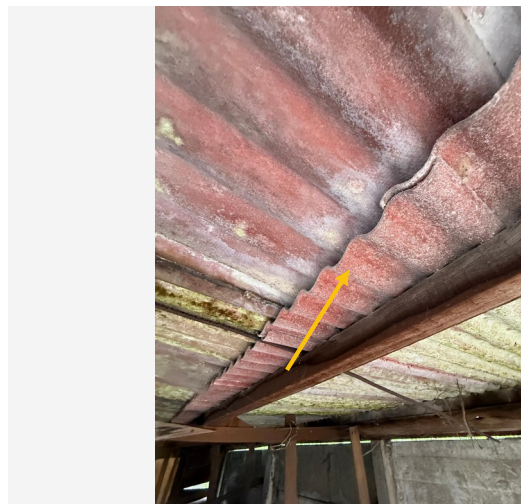
Overzichtsfoto

Detailfoto

Het asbestmateriaal valt onder de mijlpaal van 2034.

**Dringend verwijderen**

- Verwijder dit asbestmateriaal zo snel mogelijk. Volg de toestand goed op.
- Hemelwater dat afspoelt van asbestcement daken of gevels kan asbestdeeltjes bevatten. Gebruik het enkel voor gesloten circuits (bv. spoelen toiletten). Reinig na het vervangen van het dak of de gevel de dakgoten en regenwaterput of -ton om asbesthoudend sediment of slib te verwijderen
- Voer bijkomende staalname(s) uit.

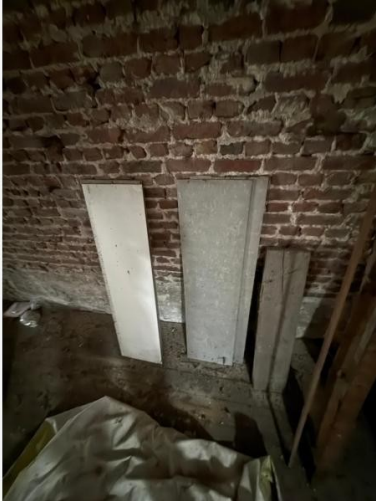
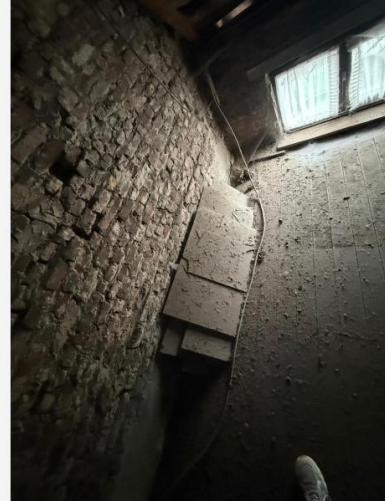
| Identificatiemethode | De asbestdeskundige beoordeelt het materiaal als asbesthoudend, en dit zonder monsternamen. |

Overzichtsfoto

Detailfoto

- Eenvoudige handelingen: mag via doe-het-zelf of door werknemer(s) met opleidingsattest eenvoudige handelingen  
Deze toepassing kan door een aannemer die over een opleidingsattest eenvoudige handelingen beschikt of door een particulier (doe-het-zelf), verwijderd worden indien er geen verhoogd risico op vrijgave van asbestvezels (max. concentratie 0,01 vezels/cm<sup>3</sup> - CODEX Art. VI.3-54) ontstaat en de toepassing voorafgaand wordt gefixeerd/bevochtigd; de individuele elementen zonder machinale werktuigen en zonder breken of gooien een voor een losgemaakt worden; en ten slotte in gesloten verpakking weggevoerd worden naar een erkend afvalpunt (recyclagepark).

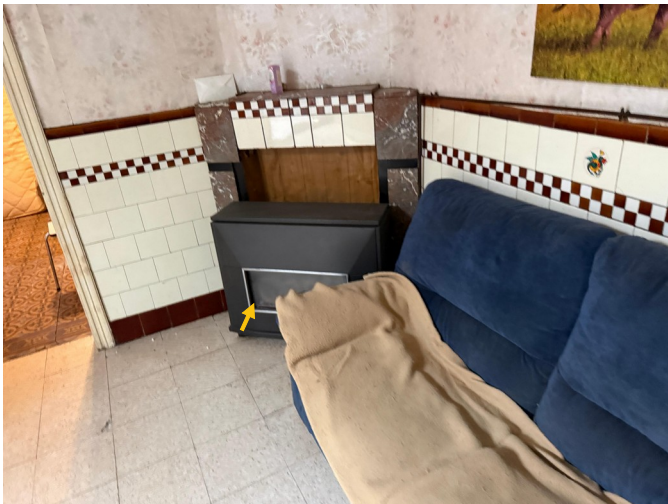
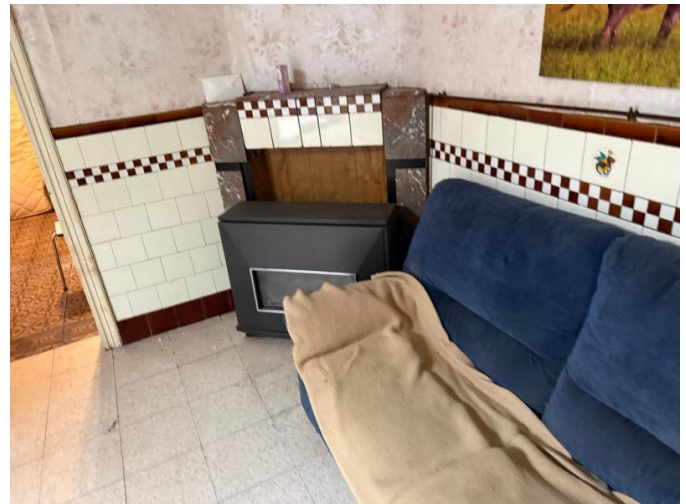
| Identificatiemethode | De asbestdeskundige beoordeelt het materiaal als asbesthoudend, en dit zonder monstername. |

Overzichtsfoto

Detailfoto

- Eenvoudige handelingen: mag via doe-het-zelf of door werknemer(s) met opleidingsattest eenvoudige handelingen  
Deze toepassing kan door een aannemer die over een opleidingsattest eenvoudige handelingen beschikt of door een particulier (doe-het-zelf), verwijderd worden indien er geen verhoogd risico op vrijgave van asbestvezels (max. concentratie 0,01 vezels/cm<sup>3</sup> - CODEX Art. VI.3-54) ontstaat en de toepassing voorafgaand wordt gefixeerd/bevochtigd;

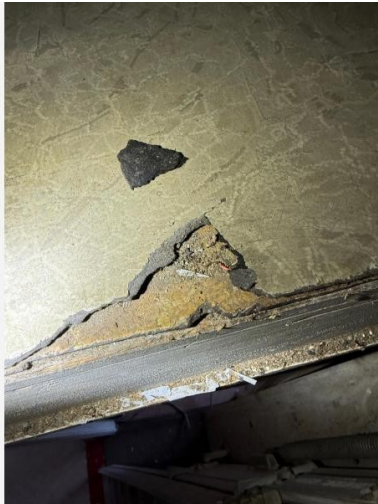
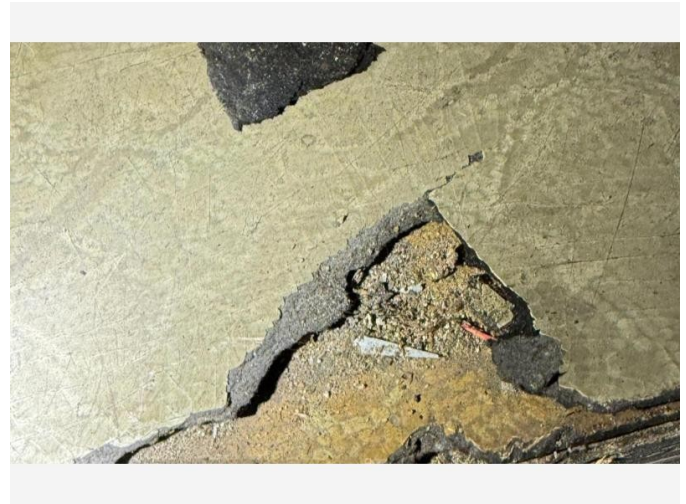
| Identificatiemethode | <p>De asbestdeskundige beoordeelt het materiaal als asbestverdacht en dus asbesthoudend, en dit zonder monsternamen.</p> <p>Motivatie: De opdrachtgever weigert om het materiaal te laten bemonsteren.</p> |

Overzichtsfoto

Detailfoto

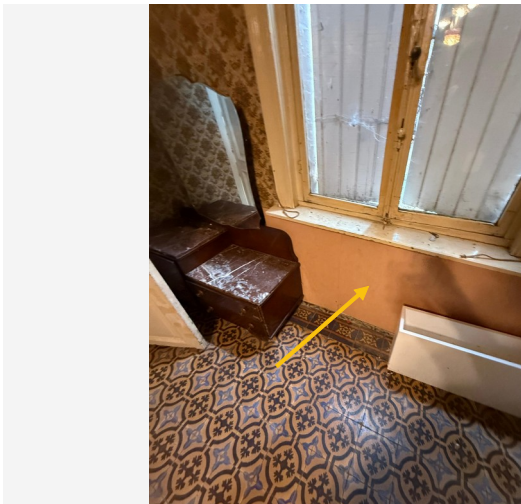
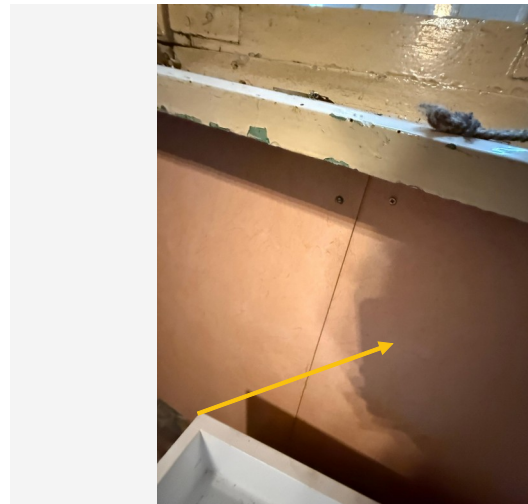
| Identificatiemethode | <p>De asbestdeskundige beoordeelt het materiaal als asbestverdacht en dus asbesthoudend, en dit zonder monsternamen.</p> <p>Motivatie: De opdrachtgever weigert om het materiaal te laten bemonsteren.</p> |

Overzichtsfoto

Detailfoto

- Eenvoudige handelingen: mag via doe-het-zelf of door werknemer(s) met opleidingsattest eenvoudige handelingen  
Deze toepassing kan door een aannemer die over een opleidingsattest eenvoudige handelingen beschikt of door een particulier (doe-het-zelf), verwijderd worden indien er geen verhoogd risico op vrijgave van asbestvezels (max. concentratie 0,01 vezels/cm<sup>3</sup> - CODEX Art. VI.3-54) ontstaat en de toepassing voorafgaand wordt gefixeerd/bevochtigd; de individuele elementen zonder machinale werktuigen en zonder breken of gooien een voor een losgemaakt worden; en ten slotte in gesloten verpakking weggevoerd worden naar een

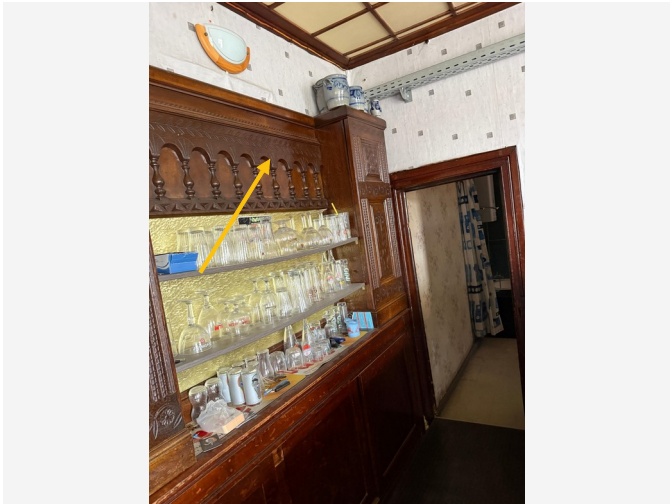
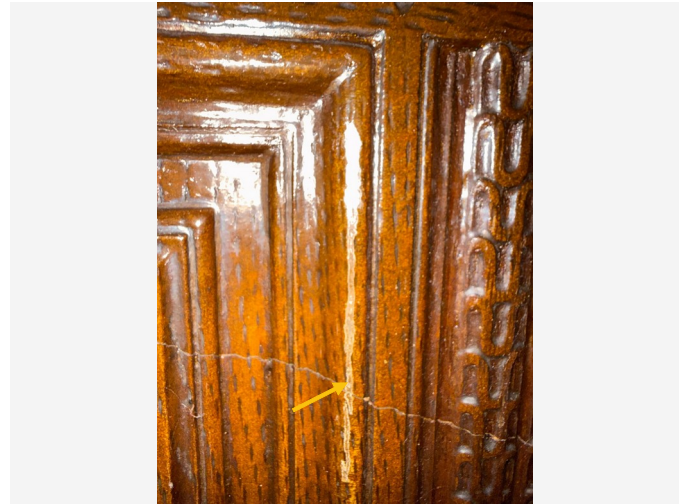
| Identificatiemethode | <p>De asbestdeskundige beoordeelt het materiaal als asbestverdacht en dus asbesthoudend, en dit zonder monsternamen.</p> <p>Motivatie: De opdrachtgever weigert om het materiaal te laten bemonsteren.</p> |

Overzichtsfoto

Detailfoto

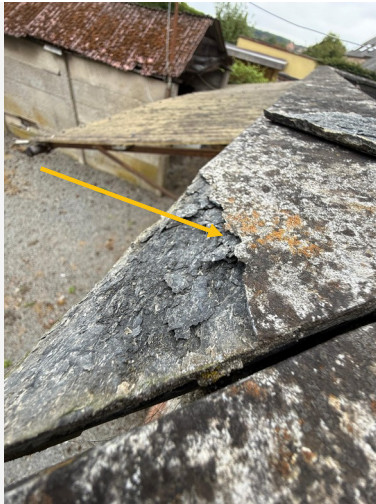
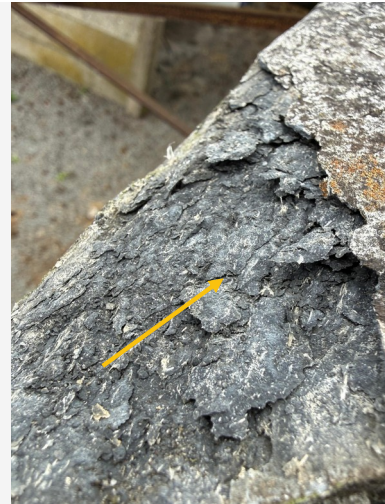
| Identificatiemethode | <p>De asbestdeskundige beoordeelt het materiaal als asbestverdacht en dus asbesthoudend, en dit zonder monsternamen.</p> <p>Motivatie: De opdrachtgever weigert om het materiaal te laten bemonsteren.</p> |

Overzichtsfoto

Detailfoto

- Eenvoudige handelingen: mag via doe-het-zelf of door werknemer(s) met opleidingsattest eenvoudige handelingen  
Deze toepassing kan door een aannemer die over een opleidingsattest eenvoudige handelingen beschikt of door een particulier (doe-het-zelf), verwijderd worden indien er geen verhoogd risico op vrijgave van asbestvezels (max. concentratie 0,01 vezels/cm<sup>3</sup> - CODEX Art. VI.3-54) ontstaat en de toepassing voorafgaand wordt gefixeerd/bevochtigd; de individuele elementen zonder machinale werktuigen en zonder breken of

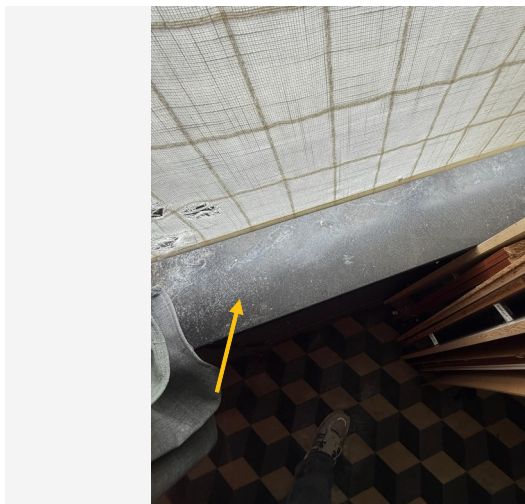
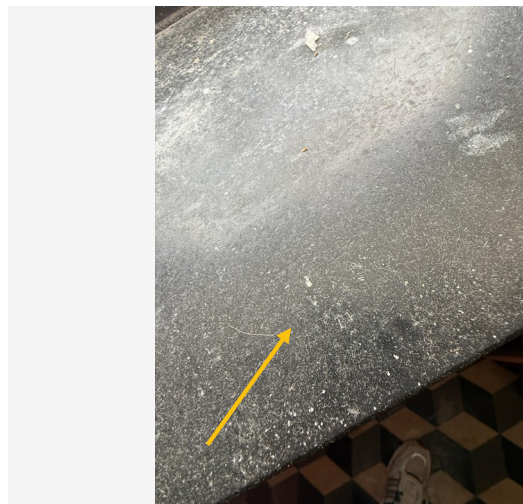
| Opmerking | De precieze hoeveelheid kan afwijken. |

Overzichtsfoto

Detailfoto

- Eenvoudige handelingen: mag via doe-het-zelf of door werknemer(s) met opleidingsattest eenvoudige handelingen  
Deze toepassing kan door een aannemer die over een opleidingsattest eenvoudige handelingen beschikt of door een particulier (doe-het-zelf), verwijderd worden indien er geen verhoogd risico op vrijgave van asbestvezels (max. concentratie 0,01 vezels/cm<sup>3</sup> - CODEX Art. VI.3-54) ontstaat en de toepassing voorafgaand wordt gefixeerd/bevochtigd; de individuele elementen zonder machinale werktuigen en zonder breken of gooien een voor een losgemaakt worden; en ten slotte in gesloten verpakking weggevoerd worden naar een erkend afvalpunt (recyclagepark).

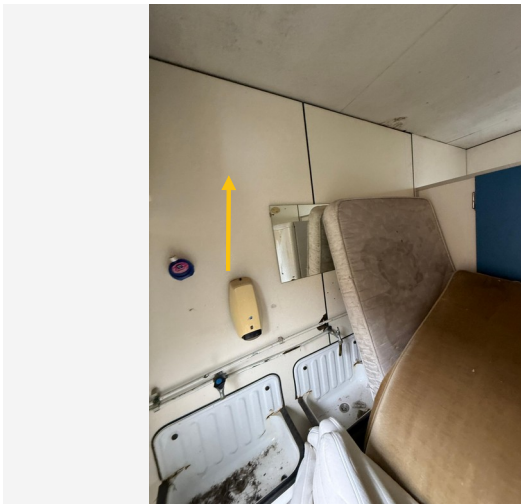
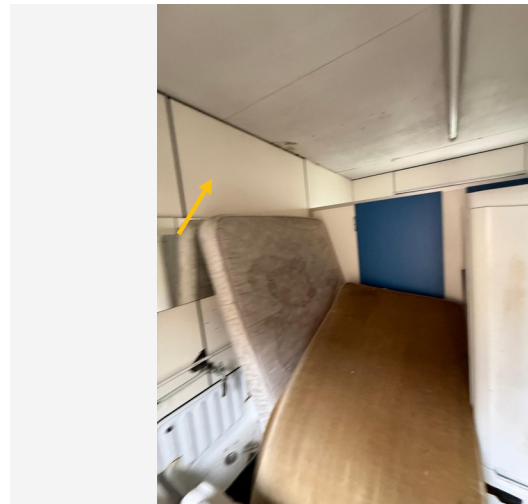
| Opmerking | De hoeveelheid is een schatting en kan afwijken van de werkelijke toestand. |

Overzichtsfoto

Detailfoto

- Eenvoudige handelingen: mag via doe-het-zelf of door werknemer(s) met opleidingsattest eenvoudige handelingen  
Deze toepassing kan door een aannemer die over een opleidingsattest eenvoudige handelingen beschikt of door een particulier (doe-het-zelf), verwijderd worden indien er geen verhoogd risico op vrijgave van asbestvezels (max. concentratie 0,01 vezels/cm<sup>3</sup> - CODEX Art. VI.3-54) ontstaat en de toepassing voorafgaand wordt gefixeerd/bevochtigd; de individuele elementen zonder machinale werktuigen en zonder breken of gooien een voor een losgemaakt worden; en ten slotte in gesloten verpakking weggevoerd worden naar een erkend afvalpunt (recyclagepark).

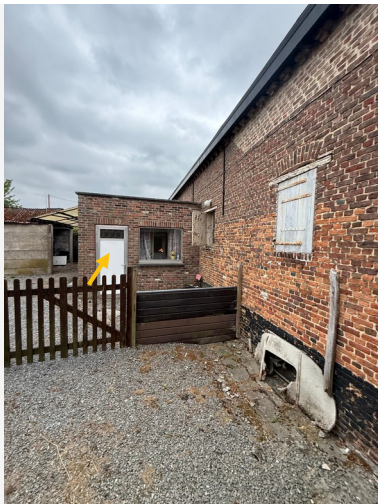
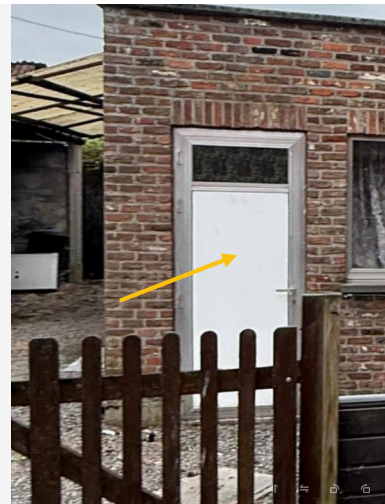
| Identificatiemethode | <p>De asbestdeskundige beoordeelt het materiaal als asbestverdacht en dus asbesthoudend, en dit zonder monstername.</p> <p>Motivatie: De monstername brengt andere schade aan dan schade die inherent is aan de monstername.</p> |

Overzichtsfoto

Detailfoto

- Eenvoudige handelingen: mag via doe-het-zelf of door werknemer(s) met opleidingsattest eenvoudige handelingen  
Deze toepassing kan door een aannemer die over een opleidingsattest eenvoudige handelingen beschikt of door een particulier (doe-het-zelf), verwijderd worden indien er geen verhoogd risico op vrijgave van asbestvezels (max. concentratie 0,01 vezels/cm<sup>3</sup> - CODEX Art. VI.3-54) ontstaat en de toepassing voorafgaand wordt gefixeerd/bevochtigd; de individuele elementen zonder machinale werktuigen en zonder breken of gooien een voor een losgemaakt worden; en ten slotte in gesloten verpakking weggevoerd worden naar een erkend afvalpunt (recyclagepark).

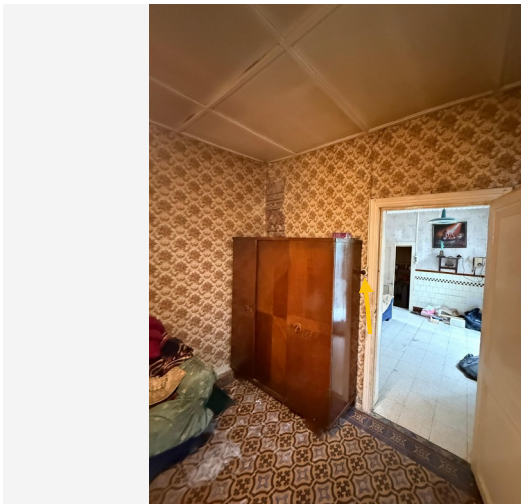
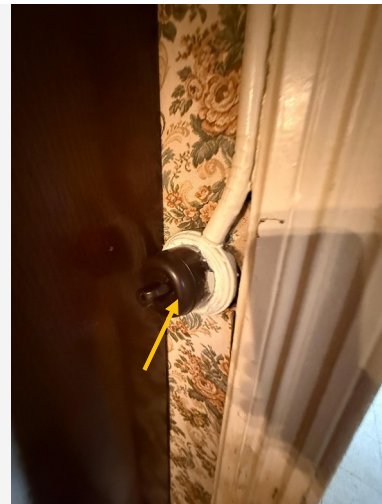
| Identificatiemethode | <p>De asbestdeskundige beoordeelt het materiaal als asbestverdacht en dus asbesthoudend, en dit zonder monstername.</p> <p>Motivatie: De monstername brengt andere schade aan dan schade die inherent is aan de monstername.</p> |

Overzichtsfoto

Detailfoto

- Eenvoudige handelingen: mag via doe-het-zelf of door werknemer(s) met opleidingsattest eenvoudige handelingen  
Deze toepassing kan door een aannemer die over een opleidingsattest eenvoudige handelingen beschikt of door een particulier (doe-het-zelf), verwijderd worden indien er geen verhoogd risico op vrijgave van asbestvezels (max. concentratie 0,01 vezels/cm<sup>3</sup> - CODEX Art. VI.3-54) ontstaat en de toepassing voorafgaand wordt gefixeerd/bevochtigd; de individuele elementen zonder machinale werktuigen en zonder breken of gooien een voor een losgemaakt worden; en ten slotte in gesloten verpakking weggevoerd worden naar een erkend afvalpunt (recyclagepark).
