# Asbestinventarisatetest

Brugstraat 154, 9880 Aalter

Attestnummer : **20260707-000322.000**

Uitgegeven op : **07.07.2026**

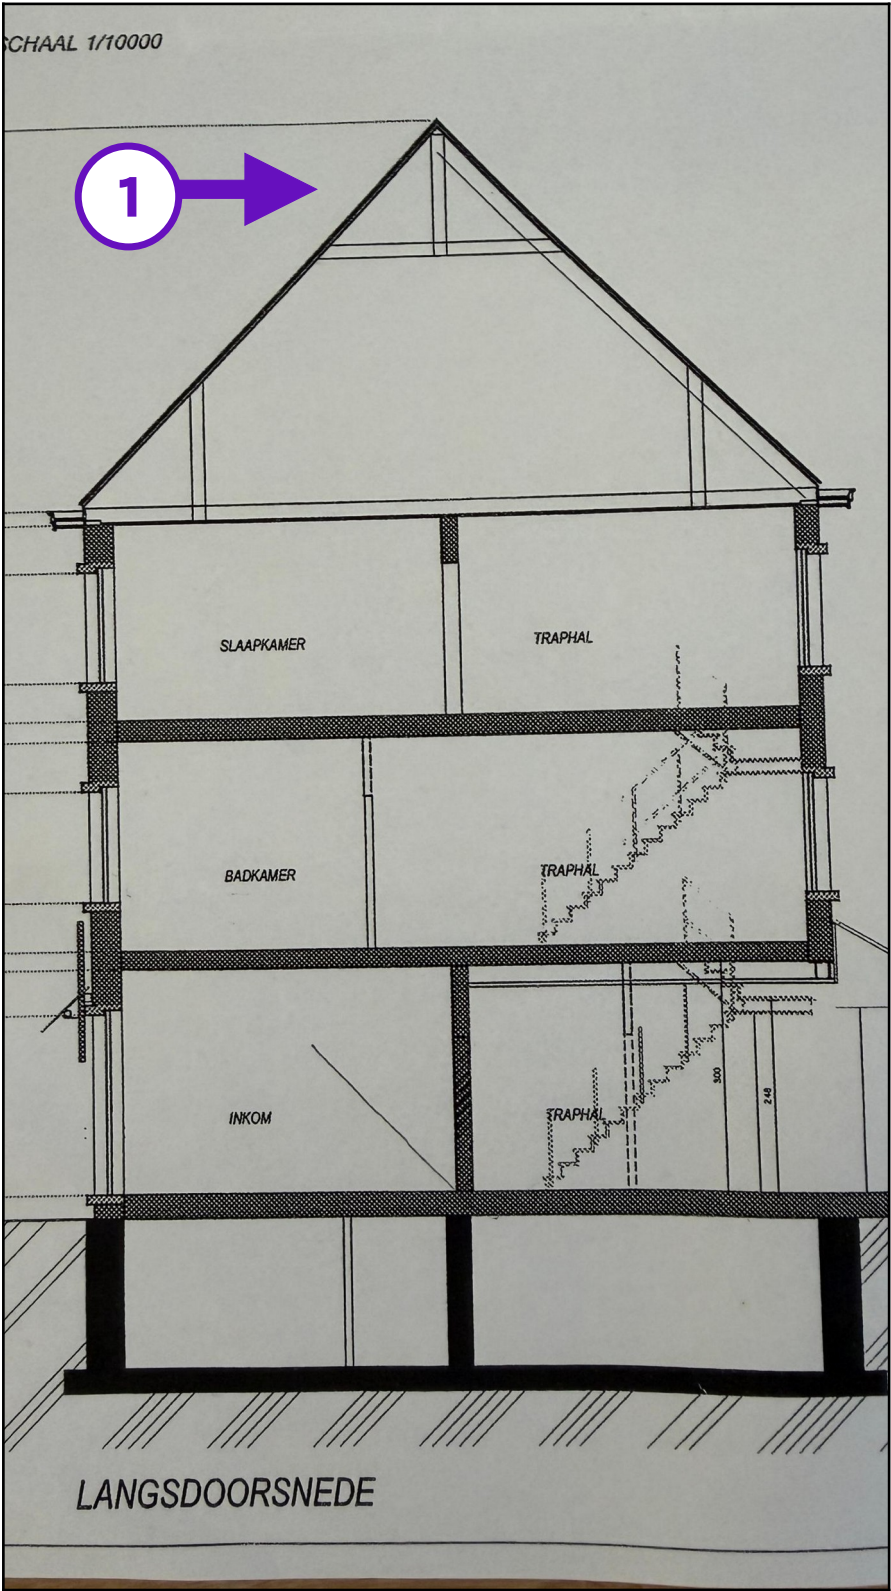
# Plan 1.8: doorsnede

| 1. Schouw | Beperking | - |

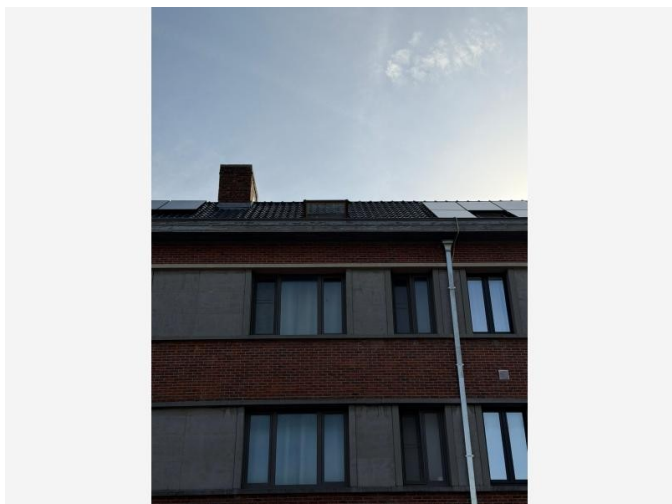
Situeringfoto

**Reden:** Het te onderzoeken materiaal situeert zich hoger dan 3,50 m te rekenen vanaf een veilige ondergrond

**Uitleg van de asbestdeskundige:** Langs het exterieur zijn geen asbestverdachte materialen waarneembaar: bakstenen.

Het interieur van de schouw kan niet gecontroleerd worden, hoger dan 3,5 m.

Bij renovatie of afbraak, waakzaam zijn voor de inwendige structuur en buizen binnen in de schouw, dit over de volledige lengte van de schouw.

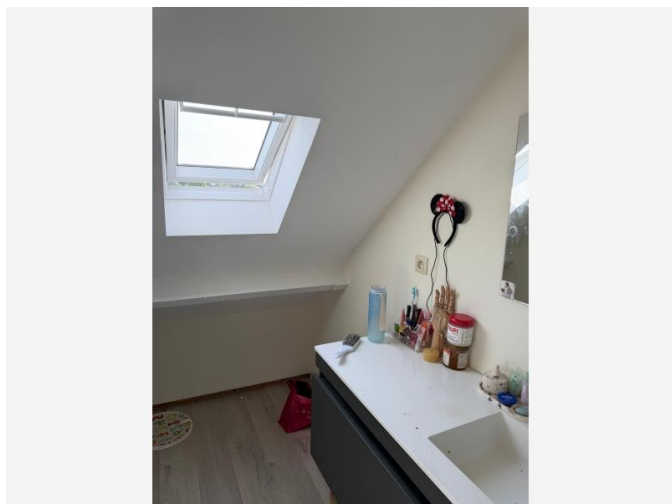
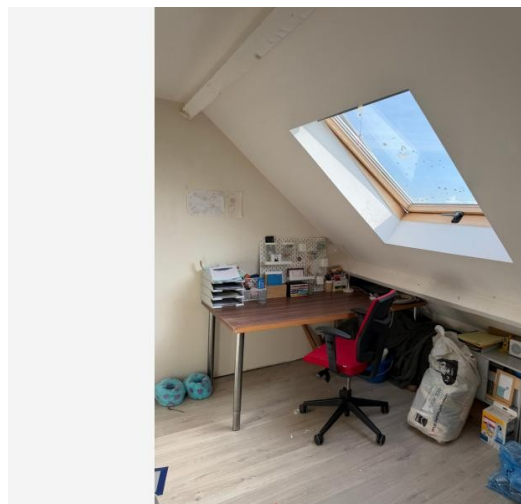
Er werden voorzetwanden (valse muren) aangebracht. Als deskundige kan ik geen uitspraak doen over eventuele asbestverdachte toepassingen die aanwezig zijn of verborgen zitten achter de voorzetwanden. Bij renovaties, sloop of verbouwingen is het aan te raden een destructieve asbestinventaris op te stellen voor deze ruimtes.

Op de dag van de inspectie was het materiaal van de voorzetwanden niet definieerbaar. (hout, gipskarton, kunststof...)

De adi is opzoek gegaan naar de smeerlaag van eventuele gipskarton platen. De smeerlagen waren niet waarneembaar.

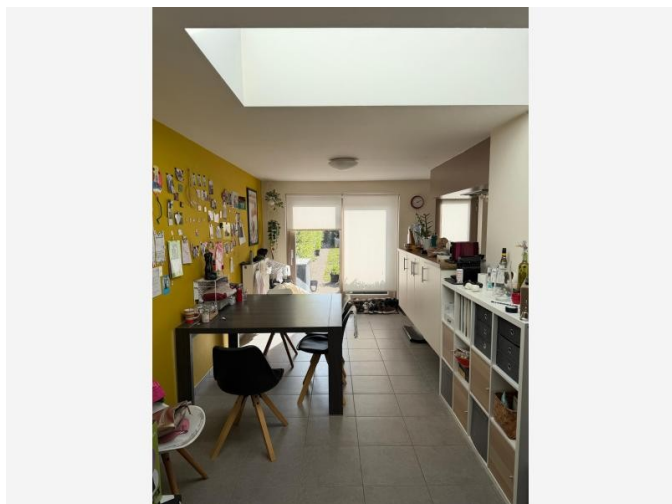
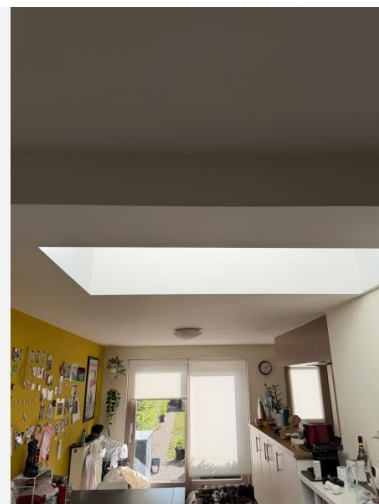
Er werden verlaagde plafonds aangebracht.

De verlaagde plafonds bestaan uit volgende materialen: gipsplaten, hout en kunststof.

De deskundige kan geen uitspraak doen over onderliggende materialen .

Op de dag van de inspectie was het materiaal van de verlaagde plafonds niet definieerbaar. (hout, gipskarton, kunststof...)

De adi is opzoek gegaan naar de smeerlaag van eventuele gipskarton platen. De smeerlagen waren niet waarneembaar.

Daarbij kan een aanvullend destructief onderzoek uitsluitel bieden .

Wees waakzaam bij afbraak.

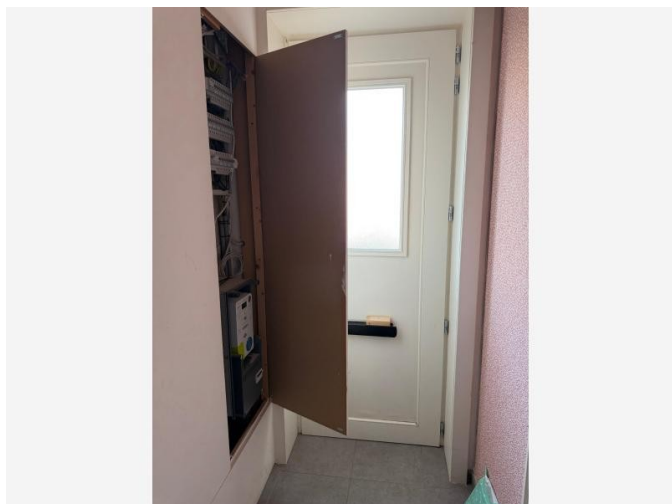
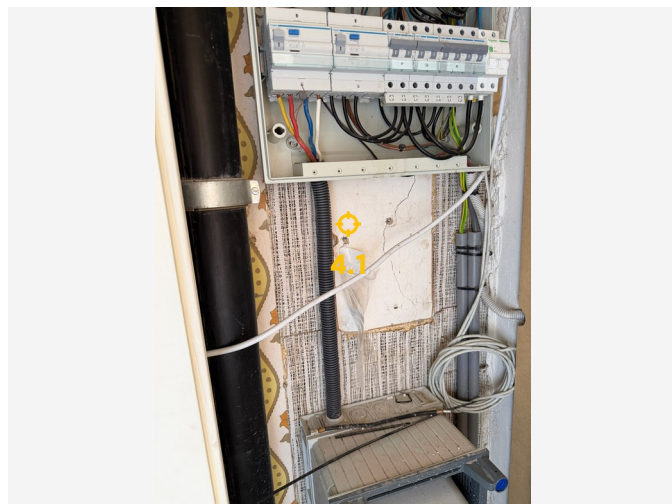
### Conclusie

Geen asbest

| # | Type | Referentie | Resultaat |
|---|---|---|---|
| 4.1 | Mengmonster | Wandpleister | Geen asbest |

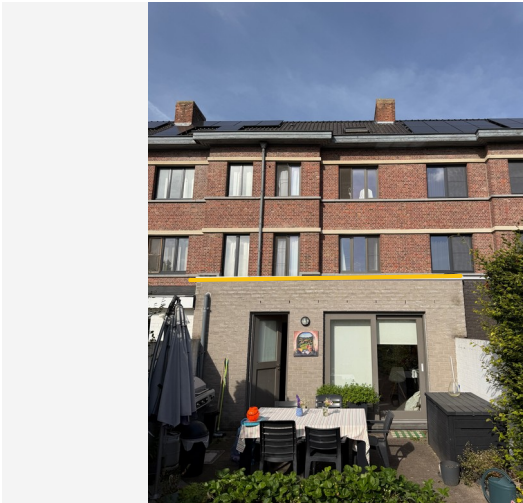
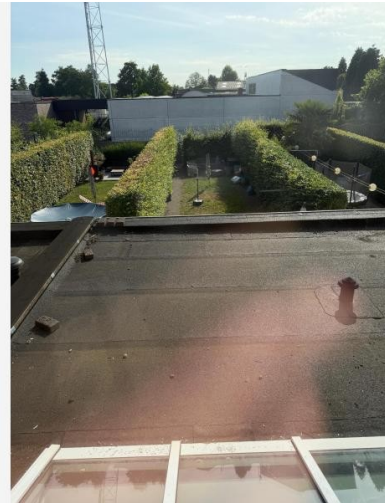
## Fiche 5: Roofing - bitumen

## Conclusie

Geen asbest

| Opmerking | Aangegeven hoeveelheden en gewichten berusten louter op grove inschattingen en kunnen niet gebruikt worden in het kader van een meetstaat voor werken.<br><br>Materiaal geplaatst na 2001. |

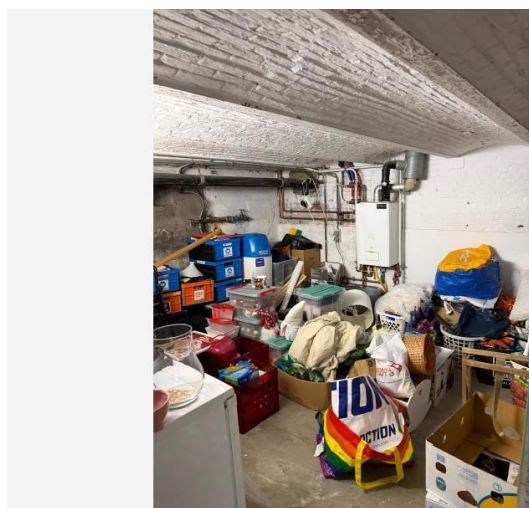
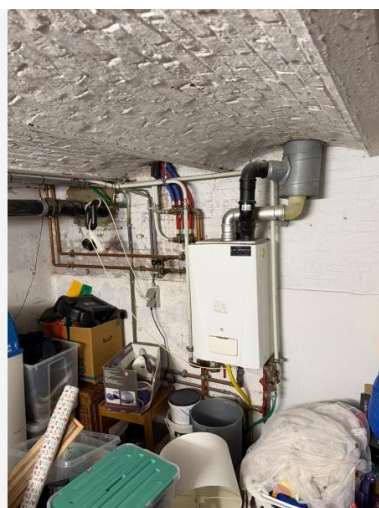
### Fiche 6: Onderdelen aan de stookketel

| Beschrijving | Notitie | Terug te vinden op plannen |
|---|---|---|
| Fiche 6: Onderdelen aan de stookketel | <p>De materialen aan de stookketel werden gecontroleerd: dichtingen, isolerend materiaal....</p> <p>Er werden geen asbestverdachte materialen waargenomen langs het exterieur.</p> <p>Wees waakzaam bij afbraak, voor inwendige materialen.</p> | Plan 1.2: niveau -1 |

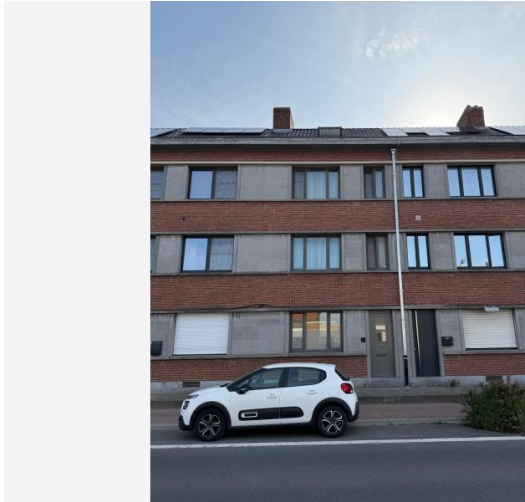
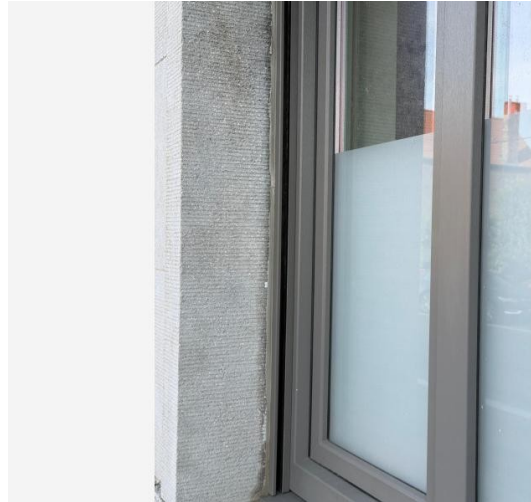
## Fiche 7: Kit aan de ramen en deuren: niet asbestverdacht

| Beschrijving | Notitie | Terug te vinden op plannen |
|---|---|---|
| Fiche 7: Kit aan de ramen en deuren: niet asbestverdacht | Alle ramen en deuren van de woning werden afgedicht met niet - asbestverdachte kit, zowel tussen glas en kader, als tussen kader en muur. | Plan 1.1: Hoofdgebouw plan |

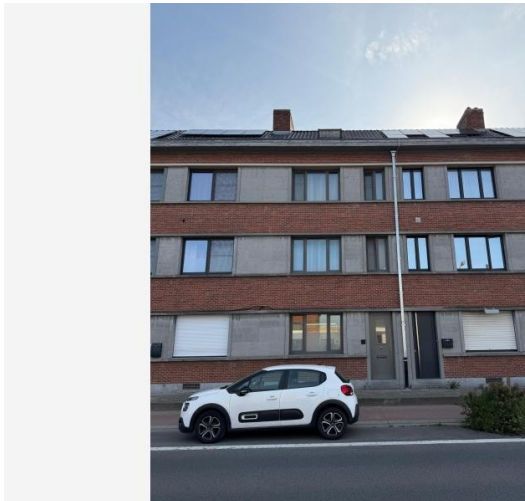
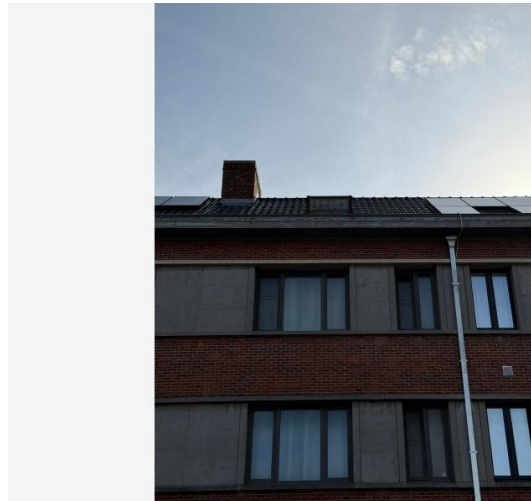
## Fiche 8: Dakbedekking: dakpannen

| Beschrijving | Notitie | Terug te vinden op plannen |
|---|---|---|
| Fiche 8: Dakbedekking: dakpannen | <p>De dakbedekking bestaat uit dakpannen.</p> <p>Zie ook fiche onderdak.</p> | - |

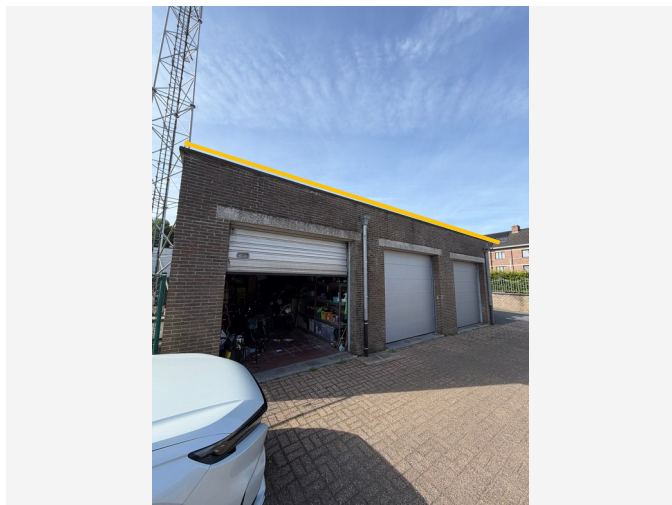
### Fiche 11: Dakbedekking behoort tot de gemeenschappelijke delen

| Beschrijving | Notitie | Terug te vinden op plannen |
|---|---|---|
| Fiche 11: Dakbedekking behoort tot de gemeenschappelijke delen | Materiaal behoort tot de gemeenschappelijke delen. | Plan 2.1: Hoofdgebouw plan |
