# Asbestinventarisatetest

Grote Baan 60, 9120 Beveren-Kruibeke-Zwijndrecht

Attestnummer : **20251230-000239.000**

Uitgegeven op : **30.12.2025**

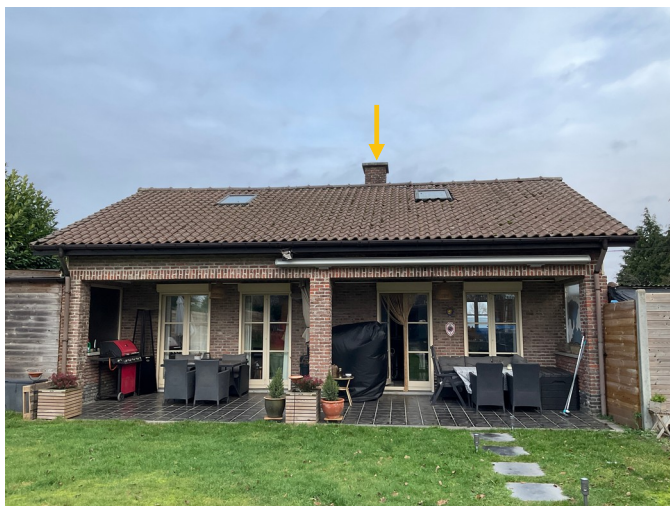
*Situeringsfoto*

**Reden:** Het te onderzoeken materiaal situeert zich hoger dan 3,50 m te rekenen vanaf een veilige ondergrond

**Uitleg van de asbestdeskundige:** De schouw bevat binnenin mogelijk een asbestcement rookgaskanaal. Laat dit onderzoeken bij eventuele werken.

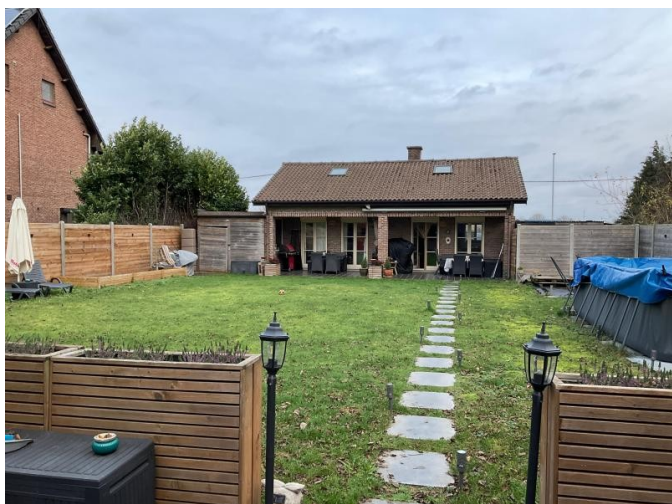
*Situeringsfoto*

**Reden:** Er is geen volledige risicobeoordeling mogelijk

**Uitleg van de asbestdeskundige:** De inspanningsverplichtingen werden uitgevoerd door middel van steekproeven. Daarbij werd een niet-asbestverdacht onderdak vastgesteld. Omdat niet het volledige onderdak zichtbaar was, en deze niet volledig veilig bereikbaar was voor inspectie, kan geen uitspraak worden gedaan over de overige delen die buiten het zicht bleven.

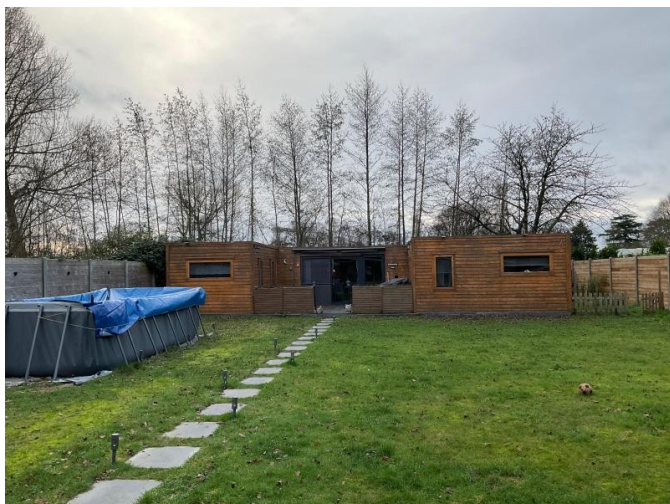
Situeringsfoto

Bouwjaar: 2021

*Constructies gebouwd vanaf 2001 moeten niet onderzocht worden*

| Opmerking | Het bijgebouw dateert van 2021. Luchtbeelden tonen duidelijk aan dat hiervoor dit gebouw niet aanwezig was. |

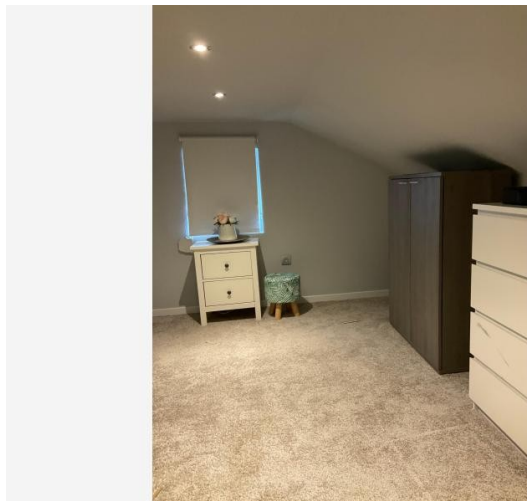
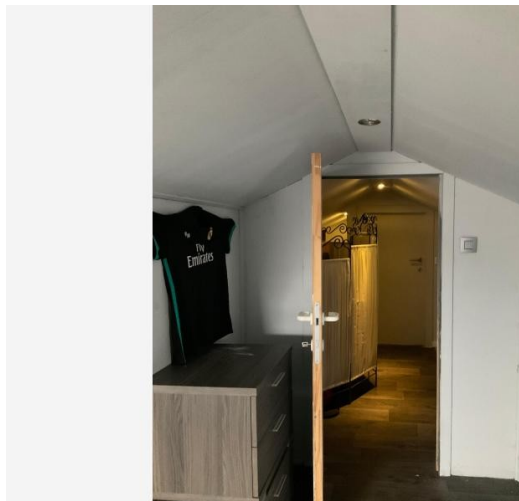
De plafonds en muren werden afgewerkt met niet-asbestverdachte voorzetpanelen die inspectie van de bedekte structuur (opbouw, pleisterwerk) verhinderen.

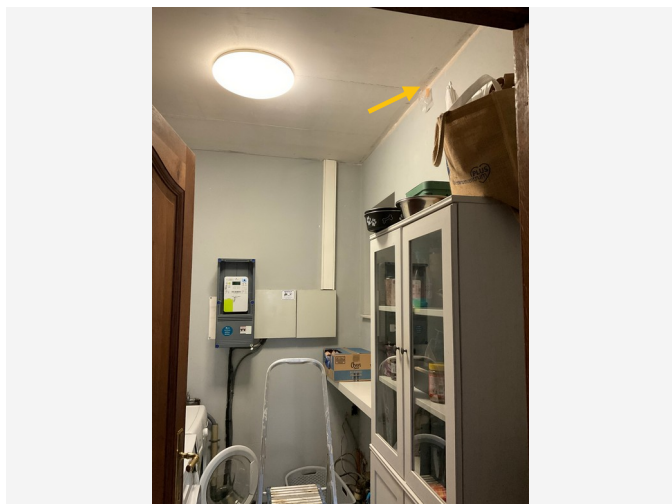
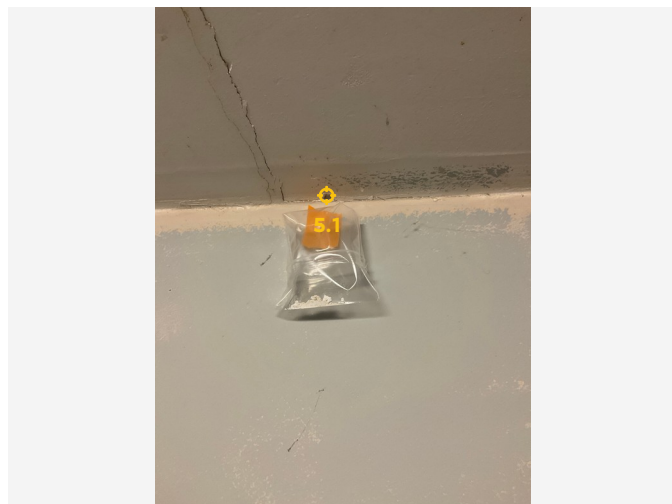
Geen asbest

| # | Type | Referentie | Resultaat |
|---|---|---|---|
| 5.1 | Mengmonster | MM02 | Geen asbest |

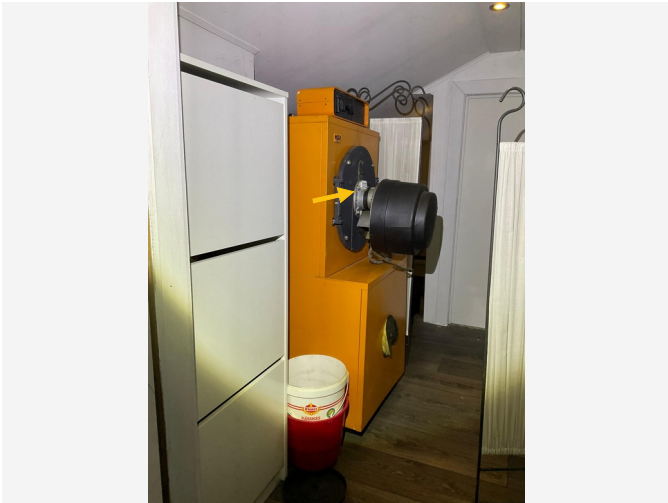
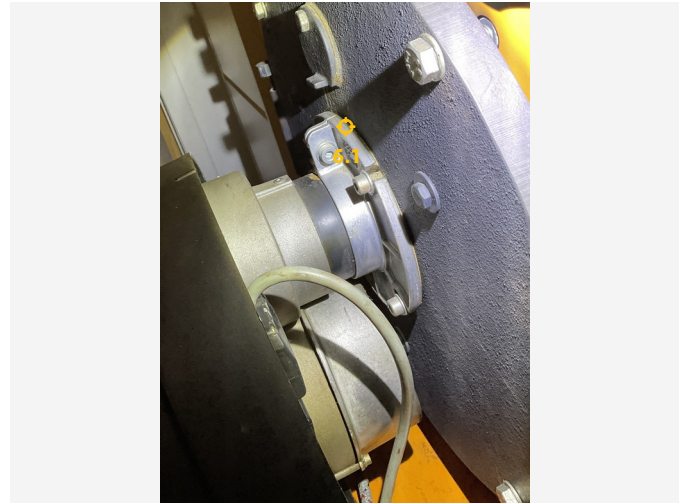
Geen asbest

| # | Type | Referentie | Resultaat |
|---|---|---|---|
| 6.1 | Puntmonster | 03 | Geen asbest |

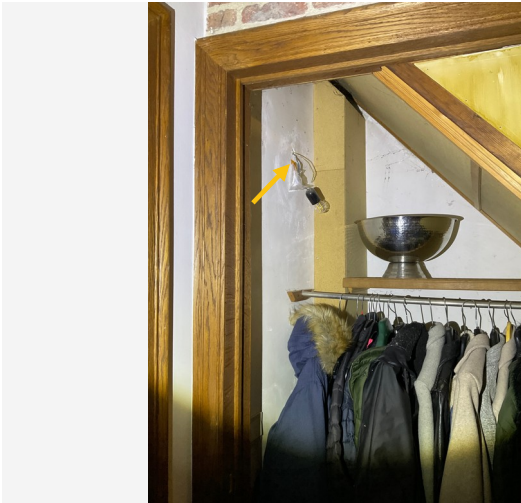
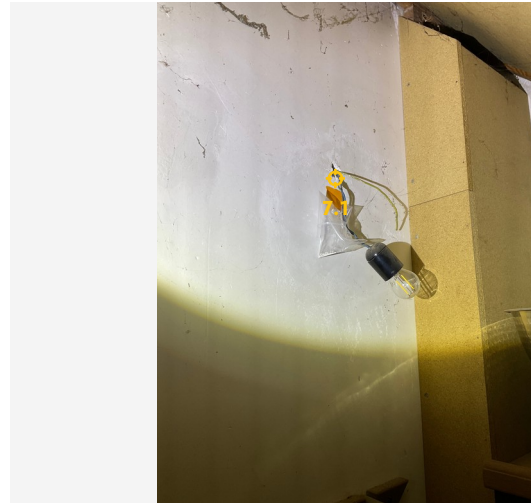
Geen asbest

| # | Type | Referentie | Resultaat |
|---|---|---|---|
| 7.1 | Mengmonster | MM01 | Geen asbest |

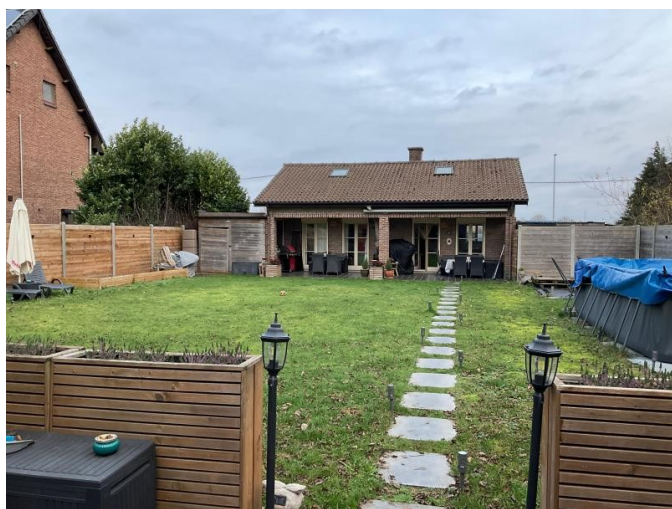
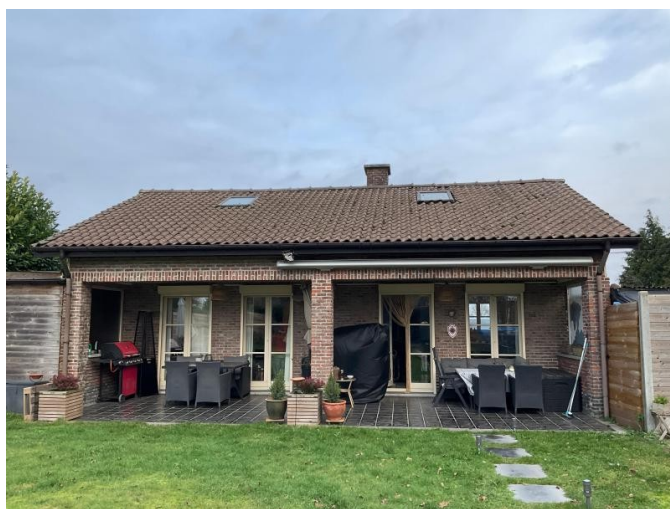
### Fiche 8: Dakbedekking (niet asbestverdacht)

| Beschrijving | Notitie | Terug te vinden op plannen |
|---|---|---|
| Fiche 8: Dakbedekking (niet asbestverdacht) | De dakbedekking bestaat uit dakpannen | - |

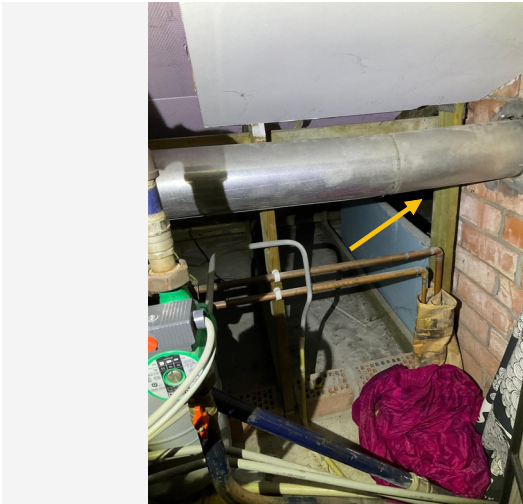
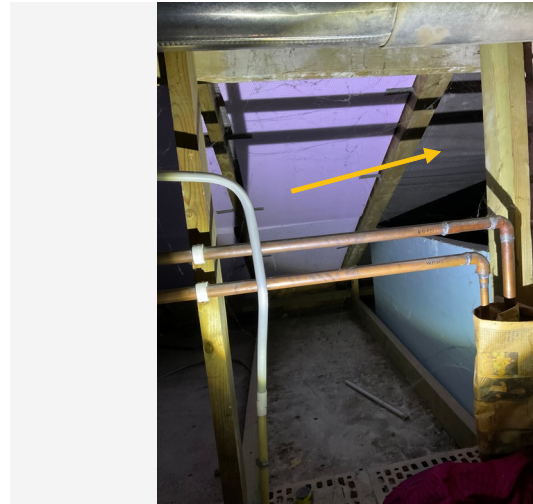
## Fiche 9: Onderdak niet verdacht

| Beschrijving | Notitie | Terug te vinden op plannen |
|---|---|---|
| Fiche 9: Onderdak niet verdacht | Het onderdak werd nagekeken en als niet-asbestverdacht bevonden. | Plan 1.3: Dak |

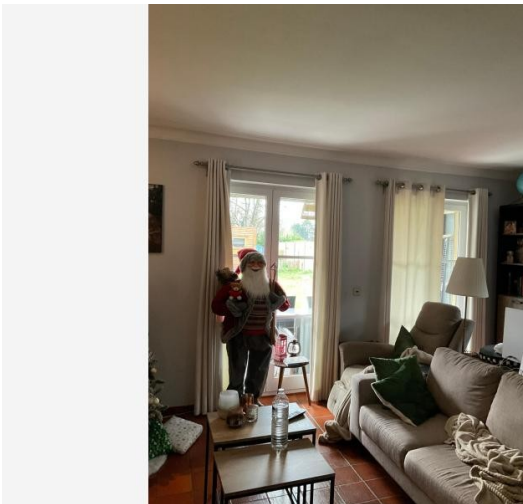
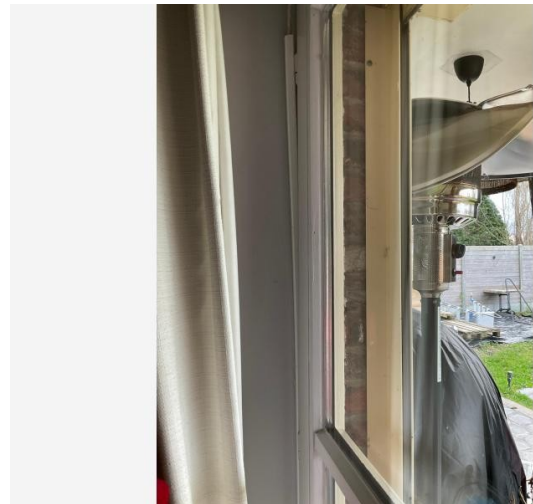
## Fiche 10: Afdichting ramen en deuren

| Beschrijving | Notitie | Terug te vinden op plannen |
|---|---|---|
| Fiche 10: Afdichting ramen en deuren | Tijdens de inspectie werd het aanwezige afdichtingsmateriaal van de ramen en deuren nagekeken. Op basis van de visuele kenmerken en de gebruikte materialen werd deze niet asbestverdacht bevonden. | - |
