# Asbestinventarisatetest

Leuvensesteenweg 166, 3390 Tielt-Winge

Attestnummer : 20250425-000230.000

Uitgegeven op : 25.04.2025

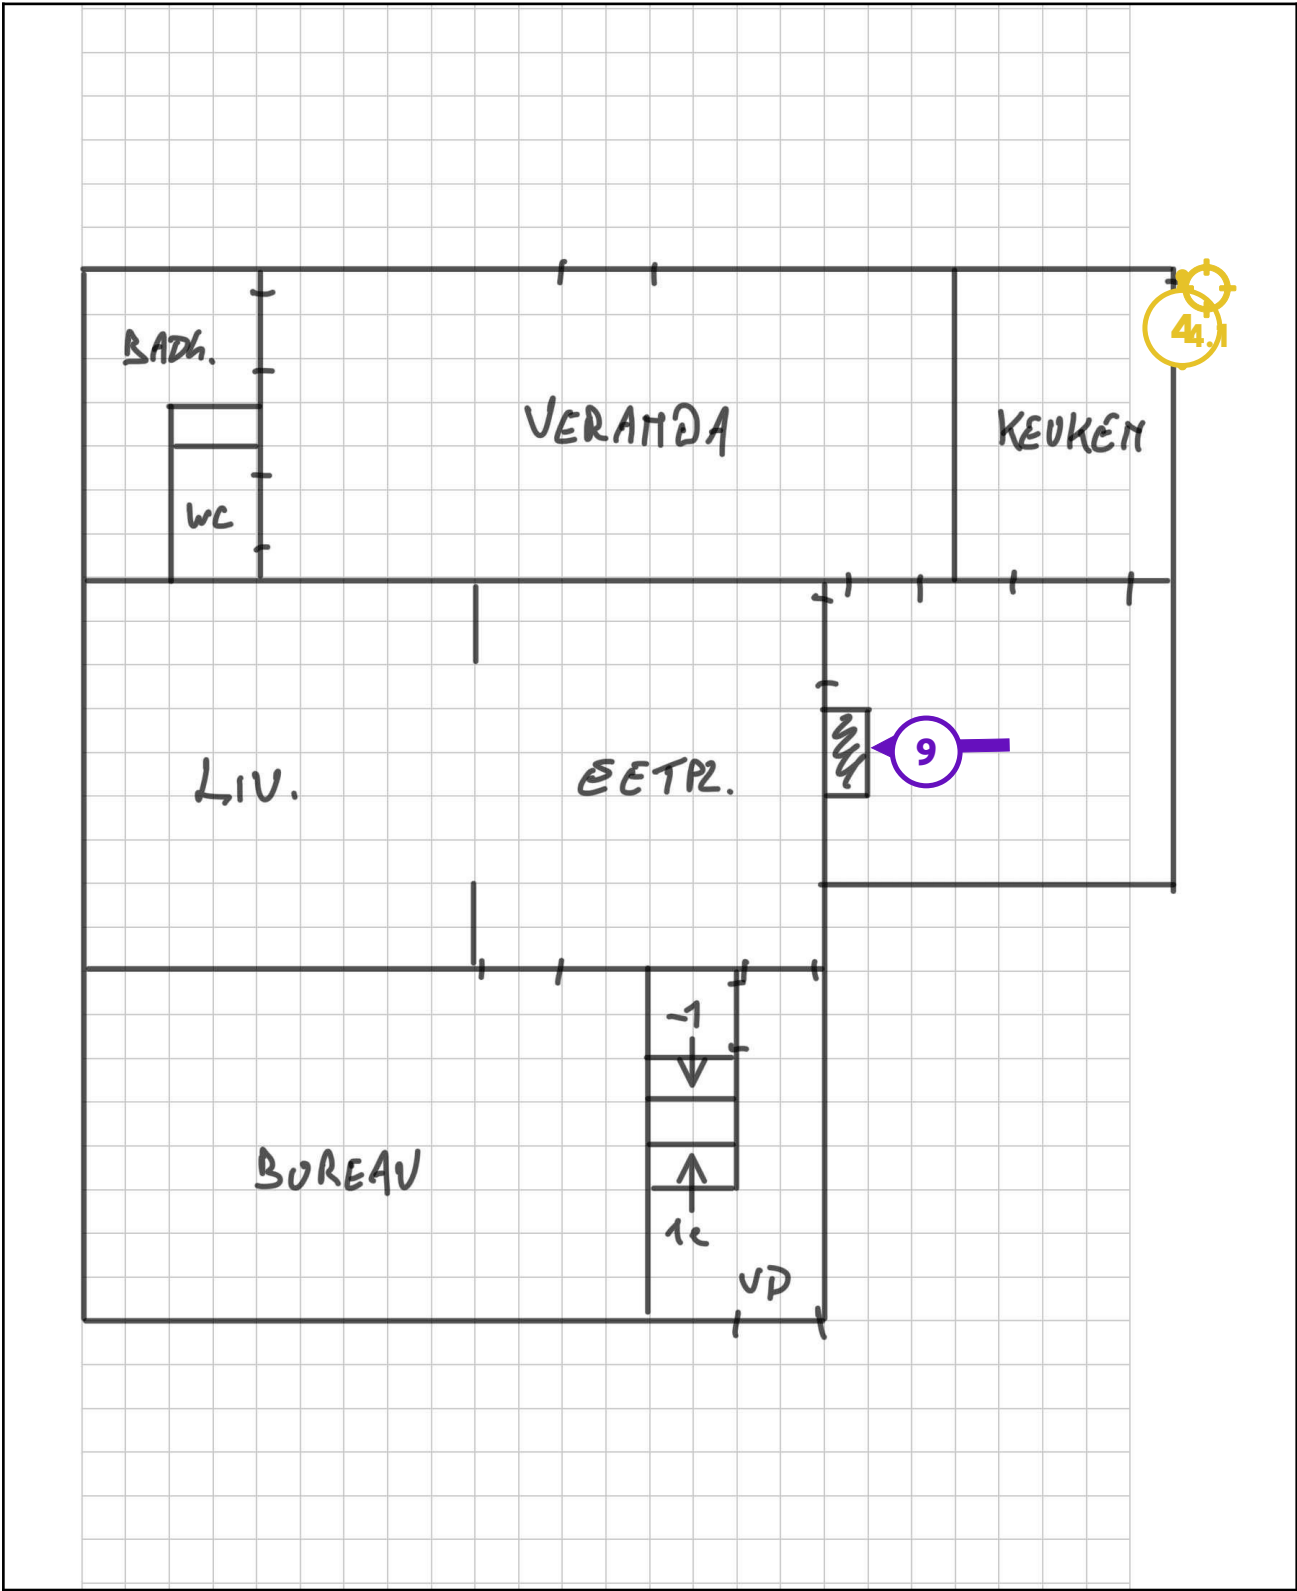
# Plan 1.4: Gelijkvloers

| 4. Mastiek rond raam keuken - tussen gevel en kader | Asbestmateriaal | Zorgvuldig beheren |

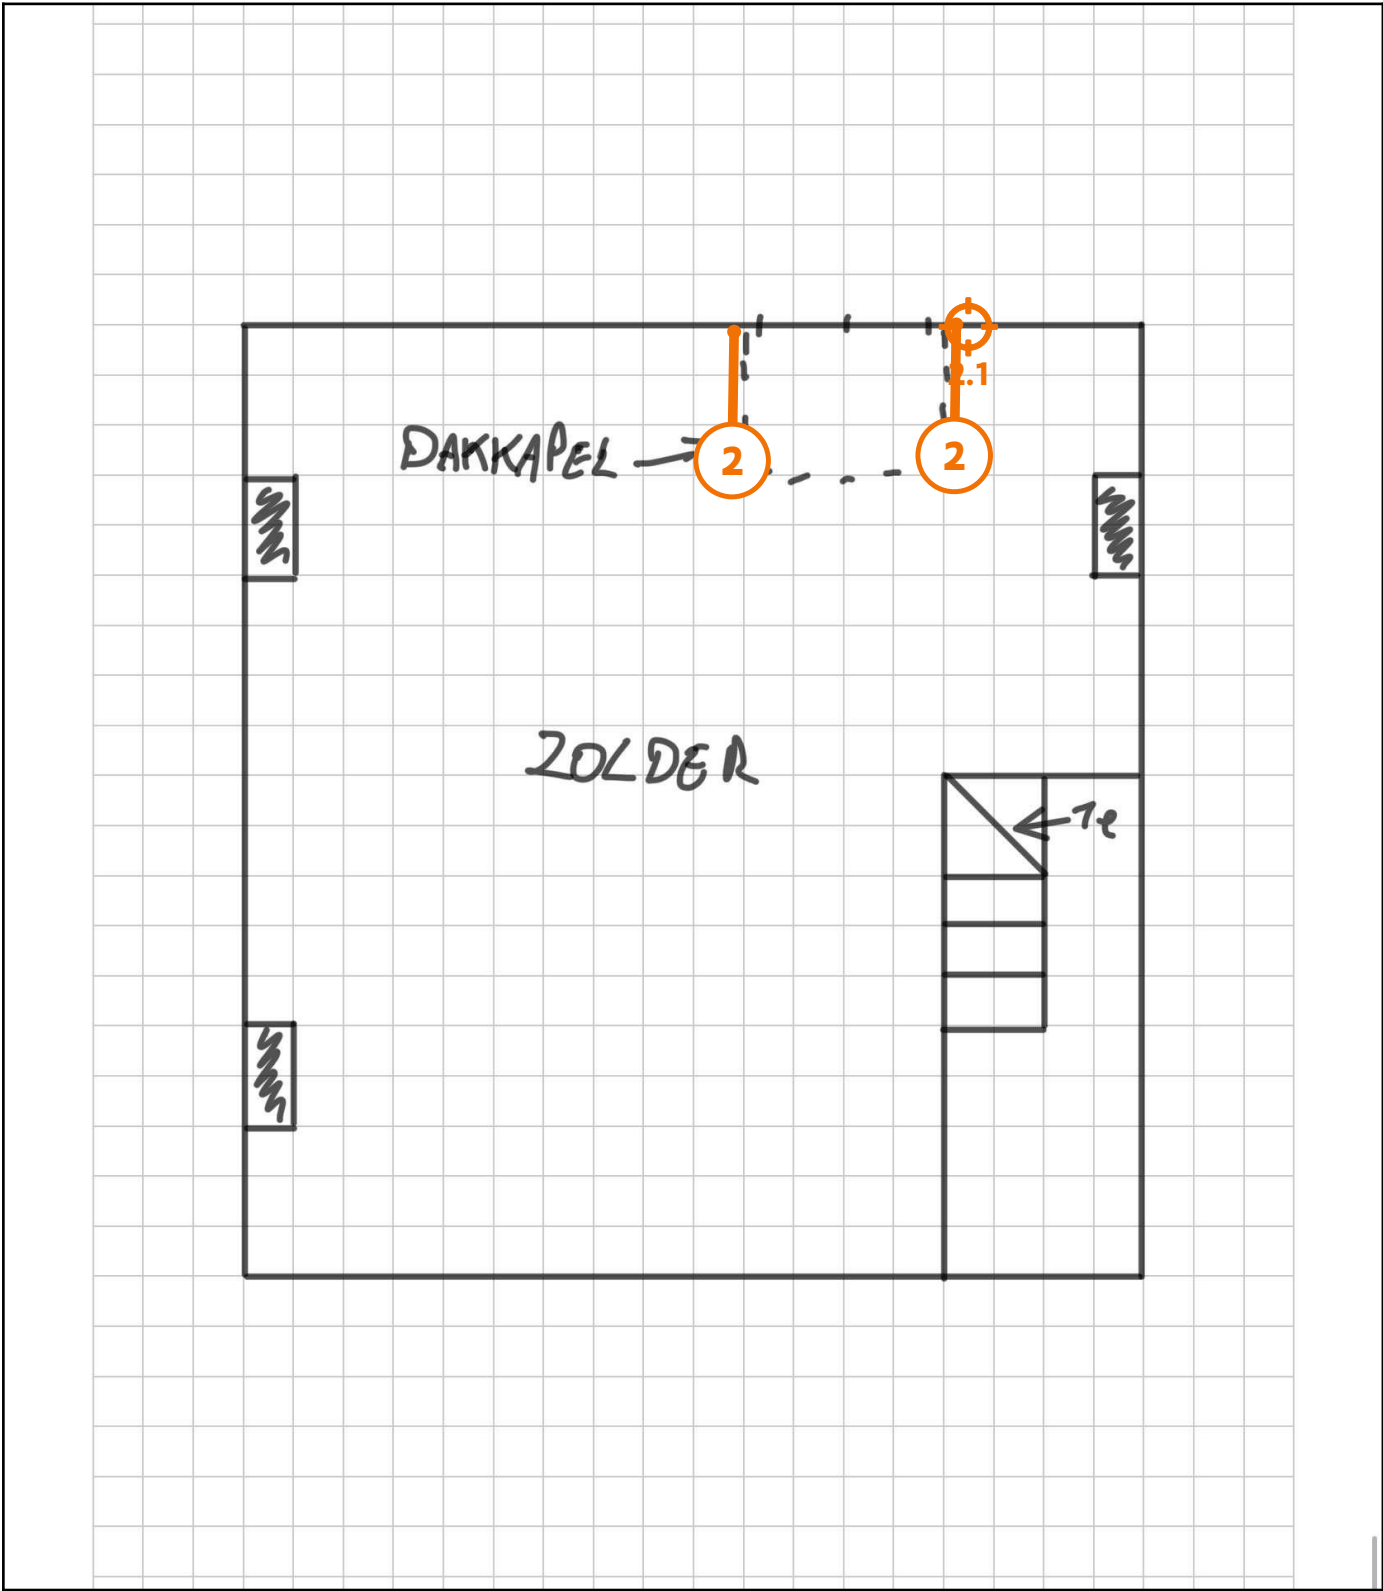
Plan 1.9: Zolder

| 2. Gevelbekleding dakkapel | Asbestmateriaal | <a href="#">Verwijderen</a> |

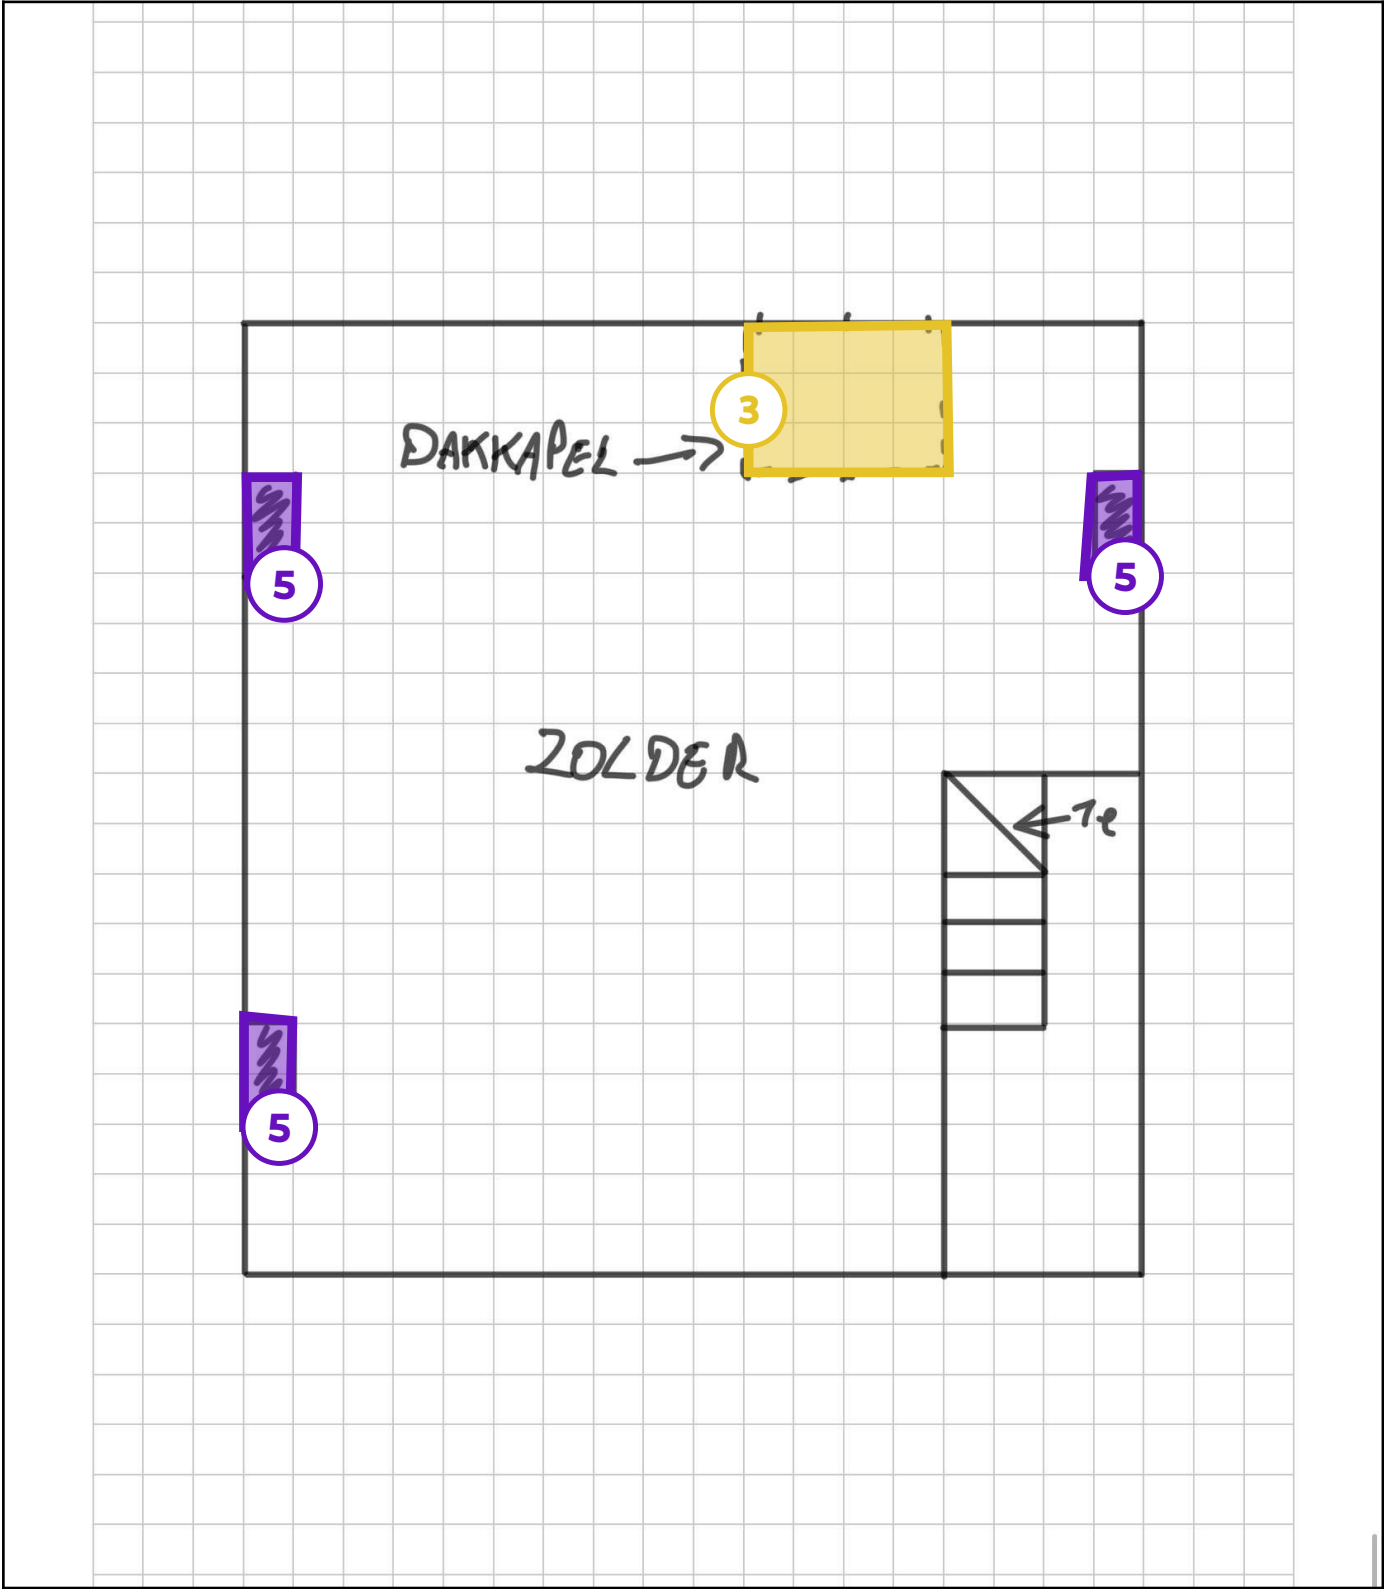
Plan 1.10: Zolder

| 3. Roofing op dakkapel (zonder staalname > 3,5m hoog, maar zichtbaar) | Asbestmateriaal | Zorgvuldig beheren |
| 5. Open schouwen op het dak | Beperking | - |

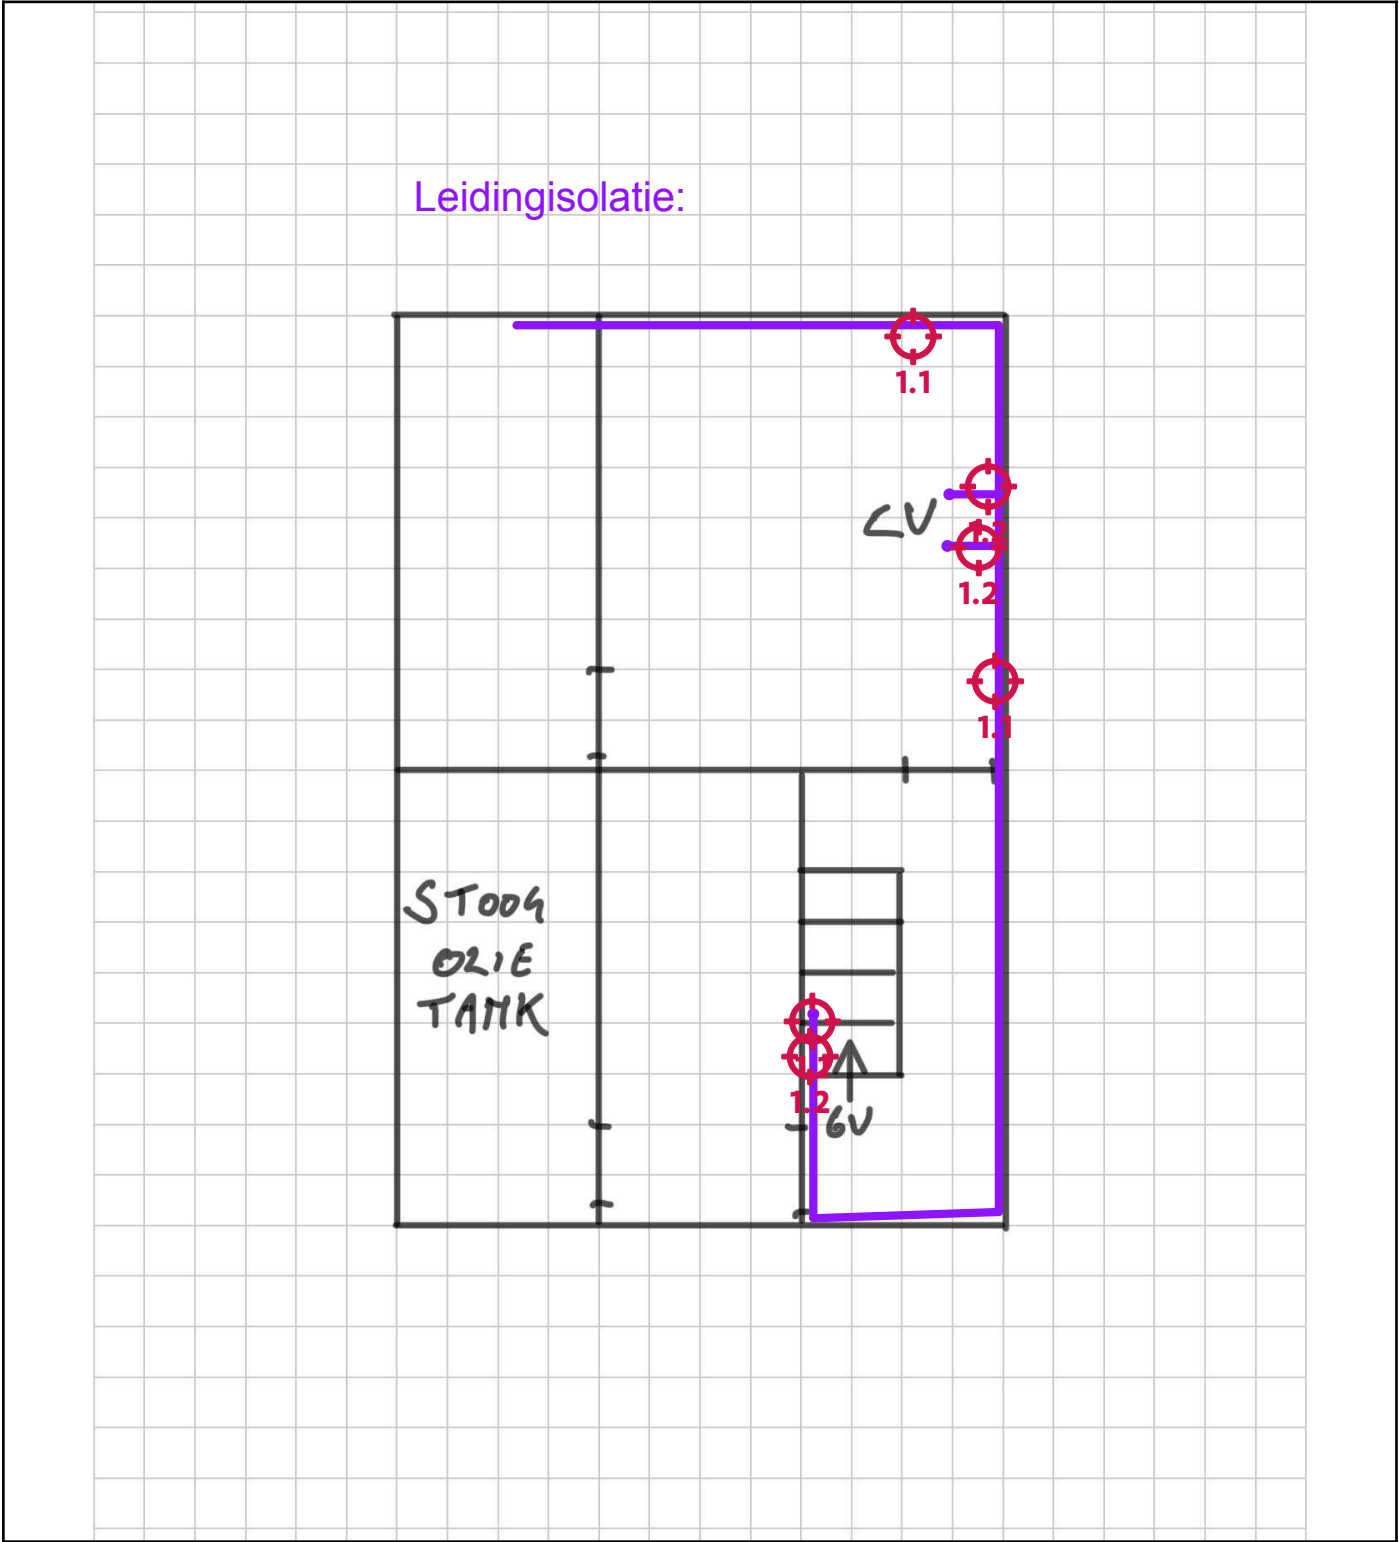
# Plan 1.13: Kelder

| Beschrijving | Type | Actie |
|---|---|---|
| 1. Leidingisolatie in kelder | Asbestmateriaal | Dringend verwijderen |

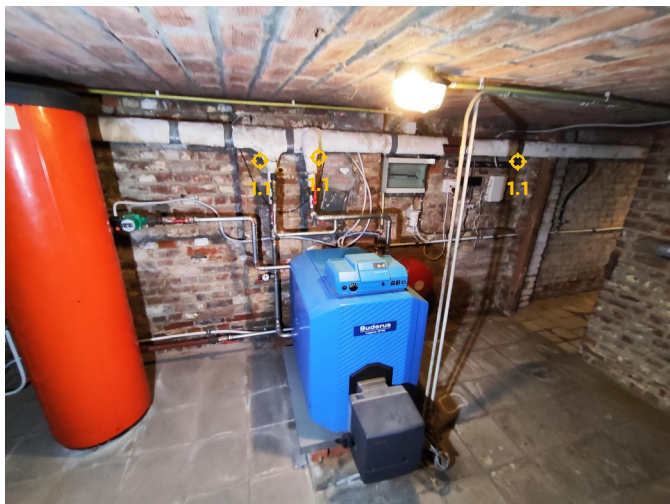
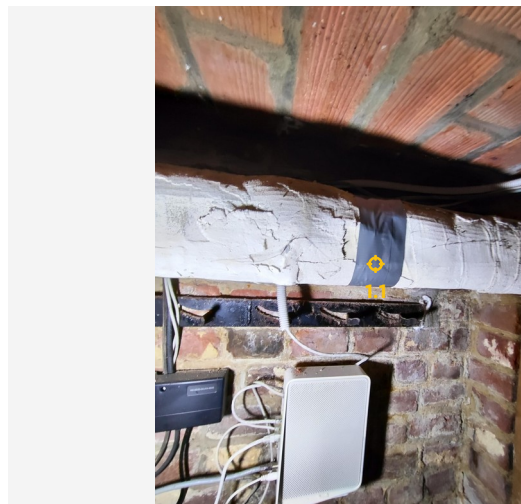
| Eindbeoordeling materiaalrisico | Hoog materiaalrisico en/of hoge kans op vezelvrijgave |
| Opmerking | Asbest kalklaag ligt langs de buitenkant van de leidingisolatie en brokkelt af. |

| Gebondenheid | Categorie 2: niet-hechtgebonden met matrix |
| Asbestsoort (vezeltype) | Amfibool aanwezig, uitgezonderd crocidoliet |
| Asbestconcentratie | Hoog ( $\geq 50\%$ ) |
| Afschermingsgraad van het gehele materiaal | Geheel of deels (ook) vrij aan de binnenlucht |
| Toestand van het materiaal | Zwaar beschadigd, zwaar verweerd |

| # | Type | Referentie | Resultaat |
|---|---|---|---|
| 1.1 | Mengmonster | 6 | Amosiet |
| 1.2 | Mengmonster | 7 | Amosiet |

**Dringend verwijderen**

- Scherm in afwachting van verwijdering het asbestmateriaal af van luchtstromingen en verstoring: bijvoorbeeld door het te verpakken, te fixeren, af te dekken, signalisatie - afbakening aan te brengen, ...

- Hermetische zone (erkend asbestverwijderaar)  
Toepassing mag niet door doe-het-zelf of opgeleid aannemer 8 basis asbest verwijderd worden!

HZ Erkend asbestverwijderaar : Gipsisolatie wordt losgesneden van dragermateriaal (leiding), asbesthoudend gips zal gemakkelijk verbrossen en is losgebonden. Om geen asbestvezels te verspreiden naar de omgeving, dient dit in hermetische zone verwijderd te worden.

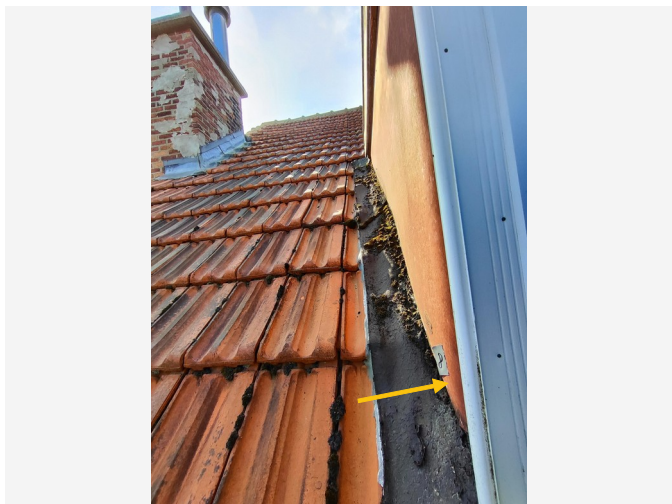
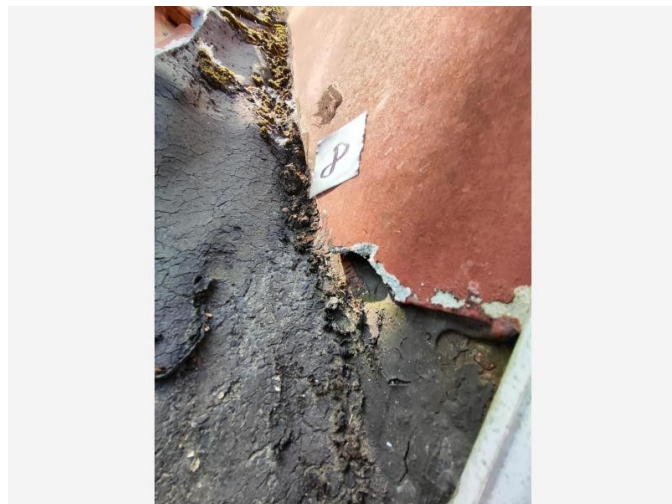
| Eindbeoordeling materiaalrisico | Laag materiaalrisico en/of verlaagde kans op vezelvrijgave |
| Opmerking | Platen zijn rood geverfd |

| Gebondenheid | Categorie 1: hechtgebonden in oorsprong |
| Asbestsoort (vezeltype) | Crocidoliet aanwezig |
| Asbestconcentratie | Laag (< 50%) |
| Toestand van het materiaal | Licht beschadigd, licht verweerd. Intact calciumsilicaatmateriaal of categorie III 'gebondenheid' |

| # | Type | Referentie | Resultaat |
|---|---|---|---|
| 2.1 | Puntmonster | 8 | Chrysotiel, Crocidoliet |

Verwijderen

- Zorg voor een veilig beheer. Vermijd het beschadigen van het asbestmateriaal. Controleer de toestand jaarlijks op wijzigingen.
- Hemelwater dat afspoelt van asbestcement daken of gevels kan asbestdeeltjes bevatten. Gebruik het enkel voor gesloten circuits (bv. spoelen toiletten). Reinig na het vervangen van het dak of de gevel de dakgoten en regenwaterput of -ton om asbesthoudend sediment of slib te verwijderen

- Eenvoudige handelingen: mag via doe-het-zelf of door werknemer(s) met opleidingsattest eenvoudige handelingen  
Opgeleid personeel (dak werker met 8u basisopleiding asbest)

indien de platen eenvoudig te verwijderen zijn zonder kans op breken kan dit via doe-het-zelf of door werknemer(s) met opleidingsattest eenvoudige handelingen; Dek de zoldervloer af met plastic folie .

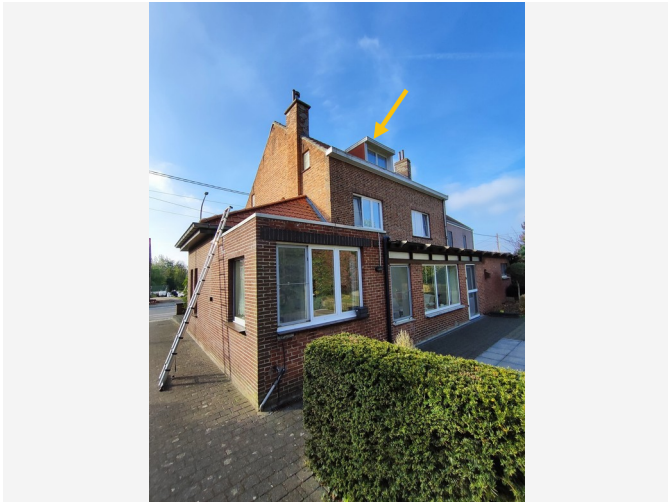
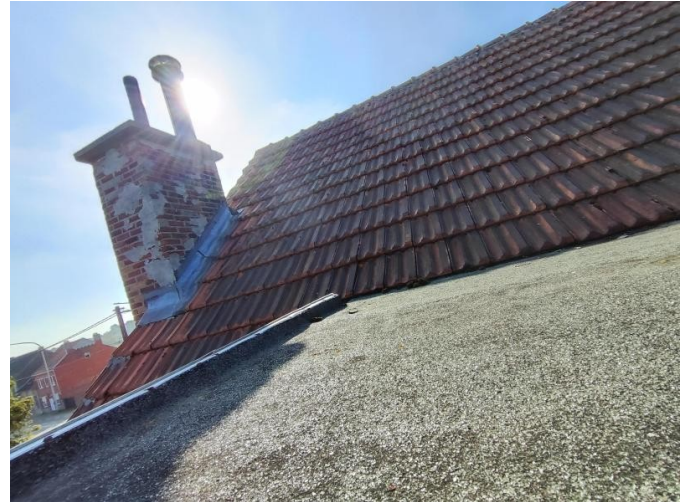
## Fiche 3: Roofing op dakkapel (zonder staalname > 3,5m hoog, maar zichtbaar)

Het asbestmateriaal valt onder de mijlpaal van 2040.

Zorgvuldig beheren

- Zorg voor een veilig beheer. Vermijd het beschadigen van het asbestmateriaal. Controleer de toestand jaarlijks op wijzigingen.
- Voer bijkomende staalname(s) uit.

Gezien het risico op vrijstelling van asbestvezels bij de verwijderingswerken, adviseren wij de werken te laten uitvoeren door een aannemer/medewerker die hiertoe de nodig opleiding heeft gevolgd, en niet via doe-het-zelf.

- Eenvoudige handelingen: enkel door erkend asbestverwijderaar  
Toepassing mag niet door doe-het-zelf verwijderd worden omdat de rooftering zijn bindingssterkte verloren is

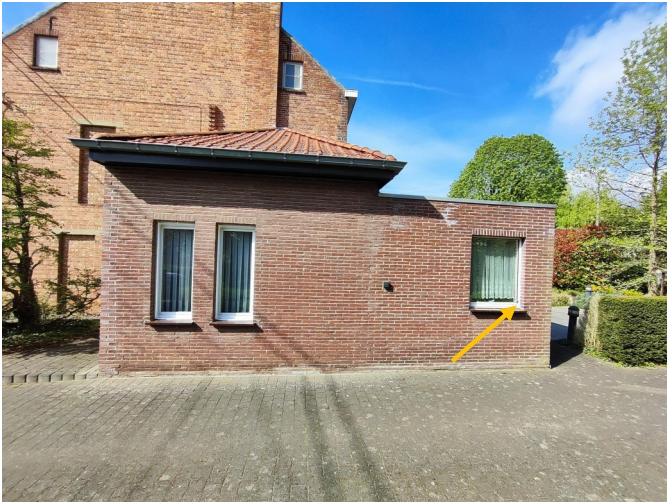
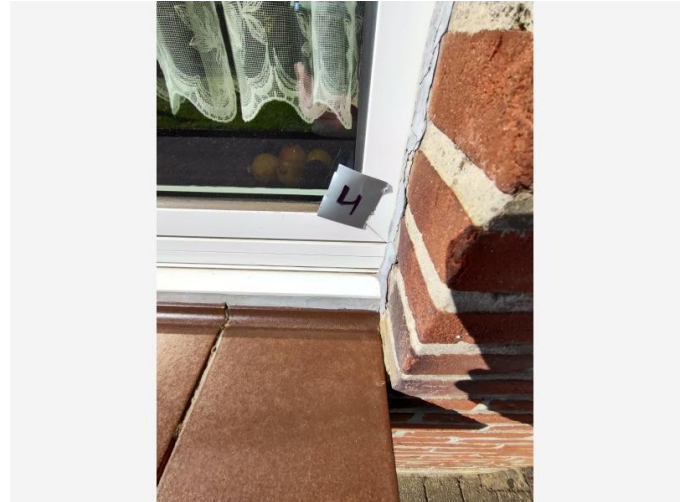
## Fiche 4: Mastiek rond raam keuken - tussen gevel en kader

| Opmerking | <p>In het inspectieprotocol is een monstername van mastiek verplicht om dit te identificeren als niet-asbesthoudend.</p> <p>Mastiek aanwezig tussen muur/raam , Betreft +/- 2 lm</p> <p>Het gewicht en lm is een beredeneerde schatting. Er worden geen rechten verleend aan deze oppervlaktes. De dikte is een schatting die voorkomt uit de monsterplaatsen en is daarom niet altijd representatief.</p> |
