# Asbestinventarisatetest

Vijfstraten 22, 3140 Keerbergen

Attestnummer : 20260707-000142.000

**Asbestveilig** (maar niet asbestvrij)

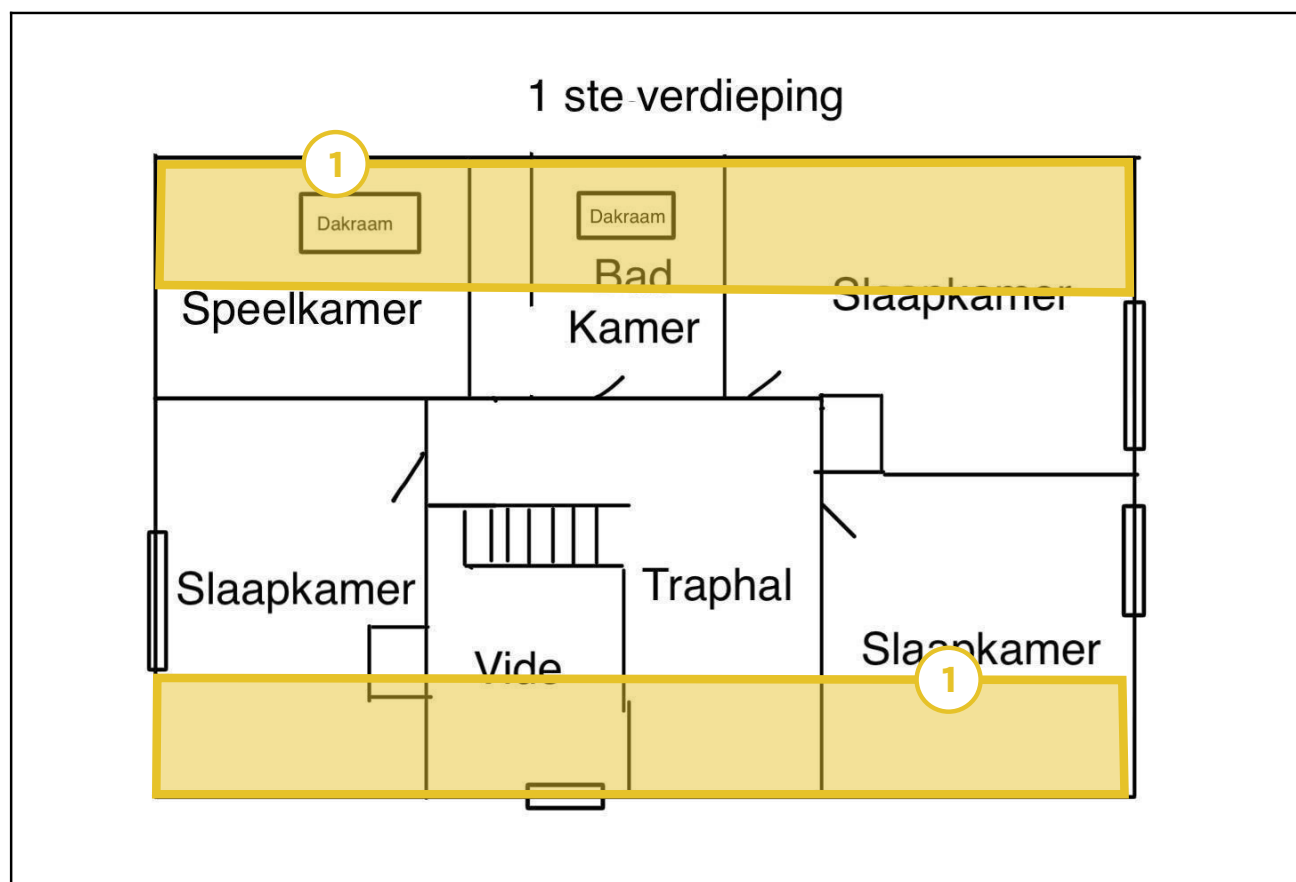
## Plan 1.8: 1 ste verdieping

| Beschrijving | Type | Actie |
|---|---|---|
| 1. Onderdak cementplaat | Asbestmateriaal | Zorgvuldig beheren |

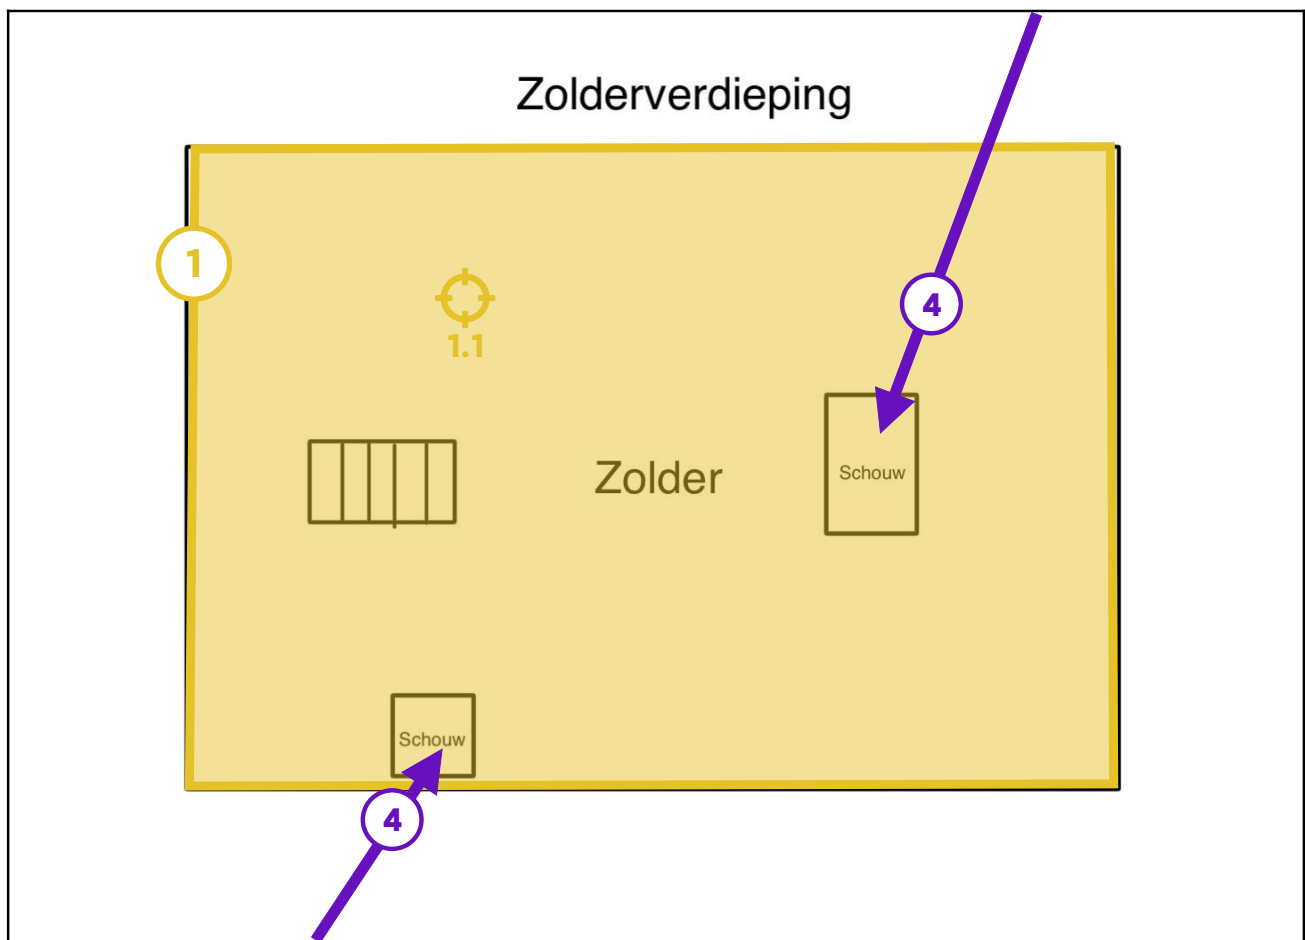
## Plan 1.10: Zolderverdieping

| Beschrijving | Type | Actie |
|---|---|---|
| 1. Onderdak cementplaat | Asbestmateriaal | Zorgvuldig beheren |
| 1.1 Code: M03 | Puntmonster | - |
| 4. Binnenzijde en bovenzijde van de schouw | Beperking | - |

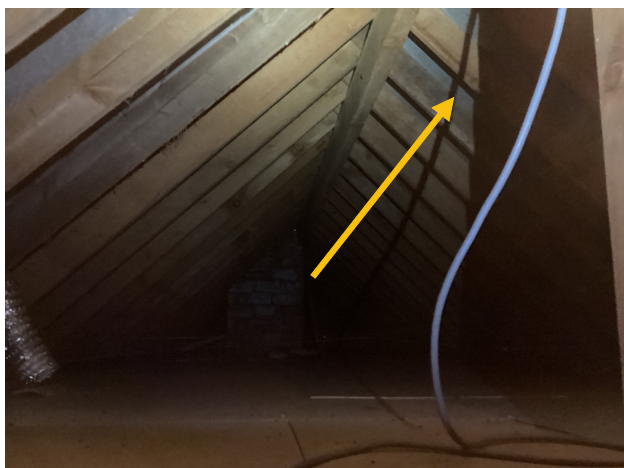
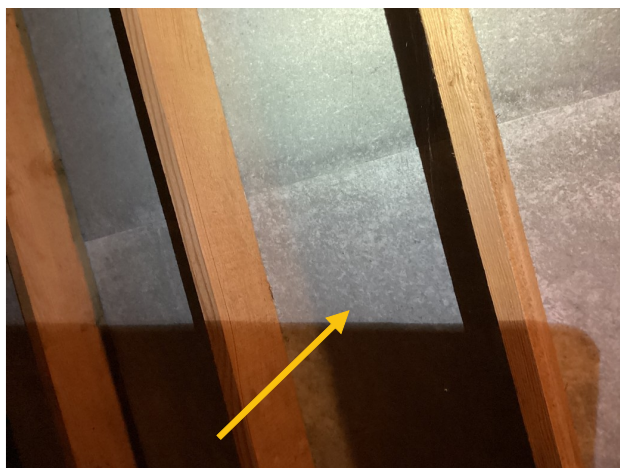
## Fiche 1: Onderdak cementplaat

Asbestmateriaal

Het asbestmateriaal valt onder de mijlpaal van 2040.

| Eindbeoordeling materiaalarisico | Laag materiaalarisico en/of verlaagde kans op vezelvrijgave |

| Toestand van het materiaal | Licht beschadigd, licht verweerd. Intacte calciumsilicaatplaat of materiaal met categorie 3-gebondenheid |

| # | Type | Referentie | Resultaat |
|---|---|---|---|
| 1.1 | Puntmonster | M03 | Chrysotiel |

| Beschrijving | Onderdak cementplaat |
| Hoeveelheid (oppervlakte - dikte - aantal) | <ul style="list-style-type: none"> <li>• 140,00 m<sup>2</sup> - 0,50 cm - 1 stuk</li> </ul> |

Zorgvuldig beheren

- Zorg voor een veilig beheer en verwijder dit asbestmateriaal wanneer het bij werken eenvoudig bereikbaar wordt. Controleer de toestand jaarlijks op wijzigingen.

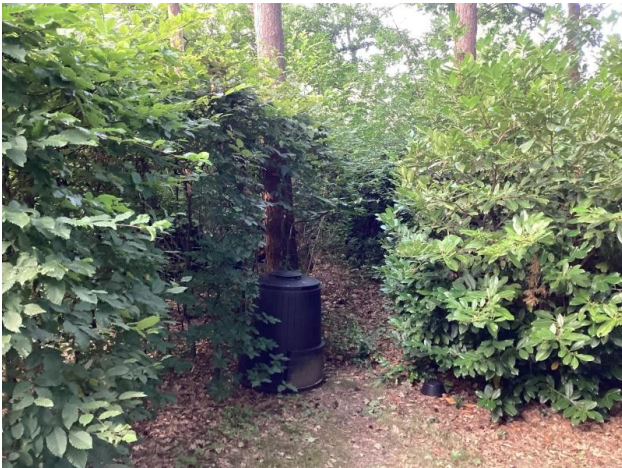
## Fiche 2: Overwoekerde vegetatie

**Reden:** Overwoekerende vegetatie

**Uitleg van de asbestdeskundige:** Betreft een beperking op middellange termijn. De opdrachtgever is niet in staat om op een korte termijn de overwoekerde vegetatie te verwijderen.

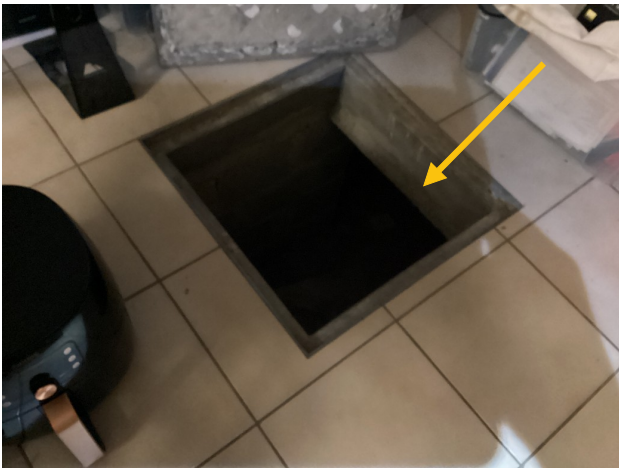
## Fiche 3: Kruipkelder

**Reden:** Het onderzoek kan niet uitgevoerd worden binnen de bepalingen van de Welzijnswet

**Uitleg van de asbestdeskundige:** De hoogte van de kruipruimte is lager dan 1,5 meter.

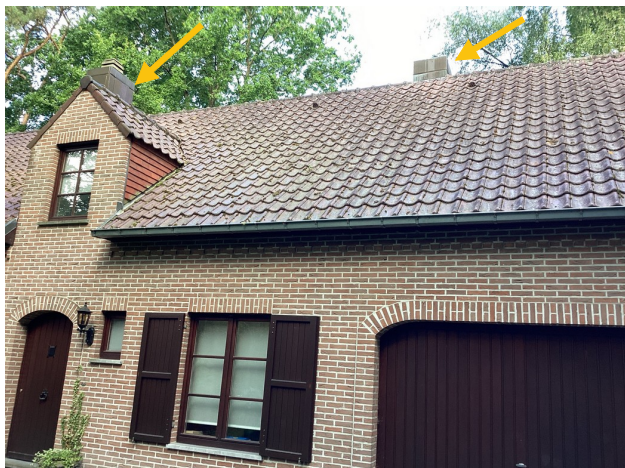
## Fiche 4: Binnenzijde en bovenzijde van de schouw

**Reden:** Het te onderzoeken materiaal situeert zich hoger dan 3,50 m te rekenen vanaf een veilige ondergrond

**Uitleg van de asbestdeskundige:** De binnenzijde van de schouw kon niet geïnspecteerd worden. Ook van buitenaf was inspectie onmogelijk omwille van de hoogte(hoger dan 3.5m). Asbestverdachte toepassingen kunnen aanwezig zijn. Dit betreft een beperking op middellange termijn.

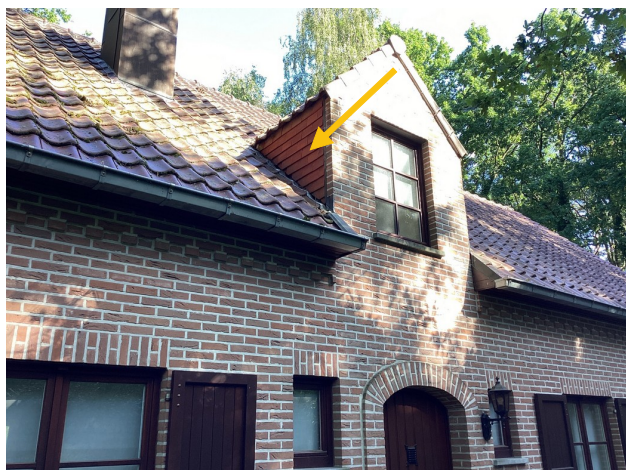
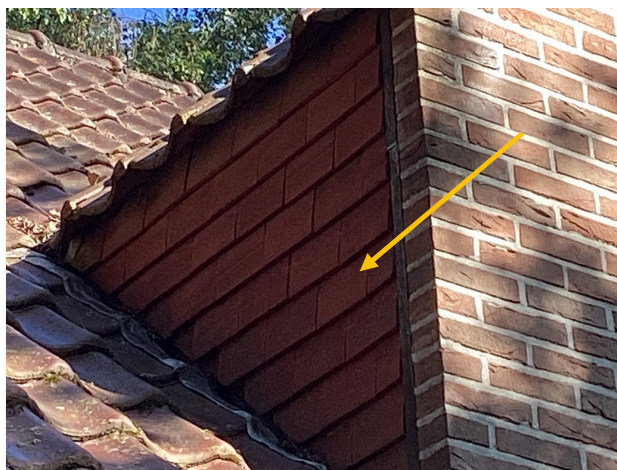
## Fiche 5: Zijkanten dakkapel

Zijkanten dakkapel bekleedt met hout(niet verdacht)

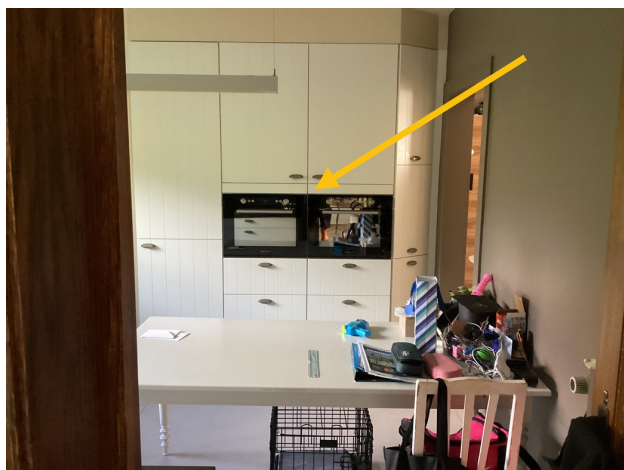
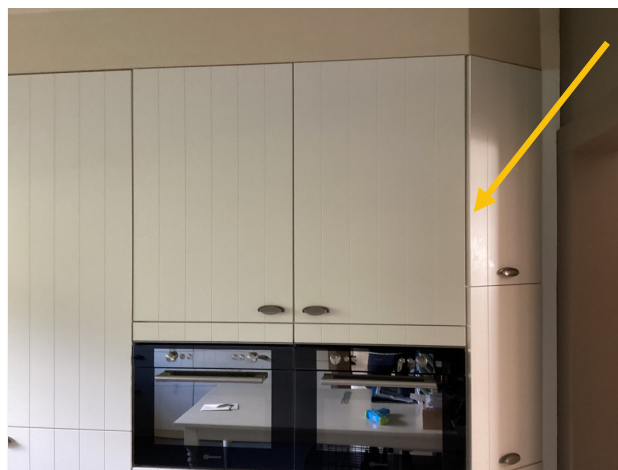
## Fiche 6: Inbouw keukenkasten

Er zijn inbouwkasten geplaatst. Zonder destructie is het niet mogelijk om na te gaan of er asbestverdachte materialen aanwezig zijn achter de inbouwkasten. De inbouwkasten zelf zijn niet asbestverdacht.

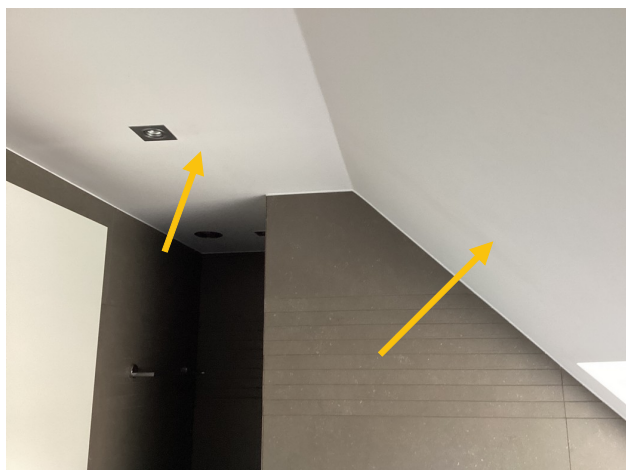
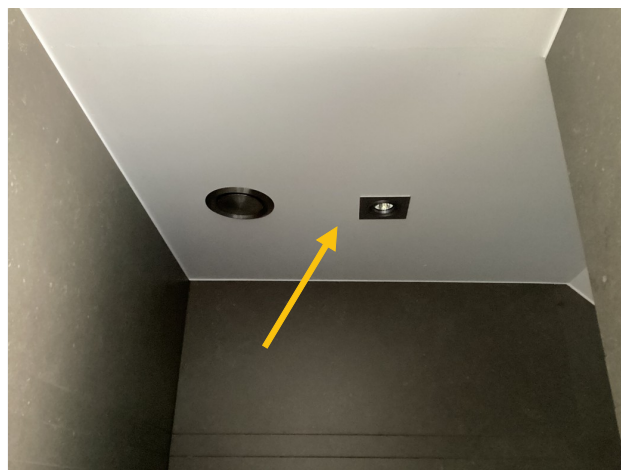
## Fiche 7: Plafondafwerking in gipskarton

Het plafond bestaat uit niet-asbestverdachte gipskartonplaten. Zonder destructie is het niet mogelijk om na te gaan of er asbestverdachte materialen aanwezig zijn achter de gipskartonplaten.

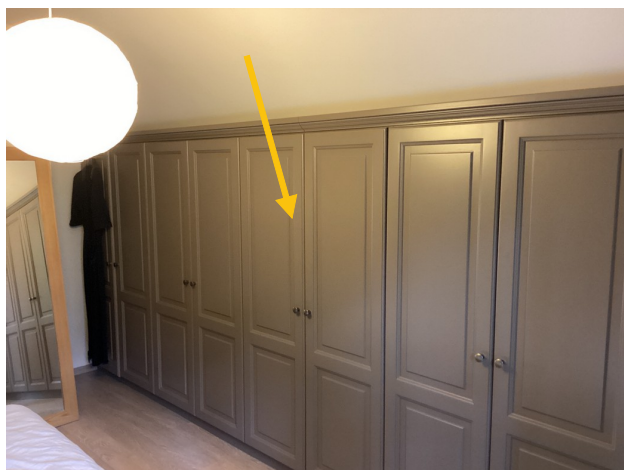
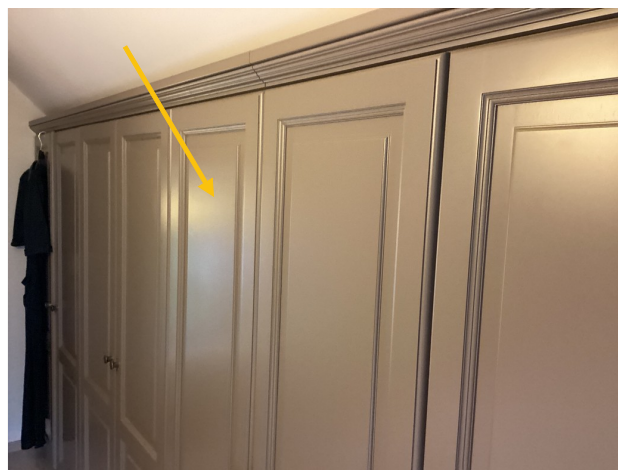
## Fiche 8: Inbouwkasten

Er zijn inbouwkasten geplaatst. Zonder destructie is het niet mogelijk om na te gaan of er asbestverdachte materialen aanwezig zijn achter de inbouwkasten. De inbouwkasten zelf zijn niet asbestverdacht.

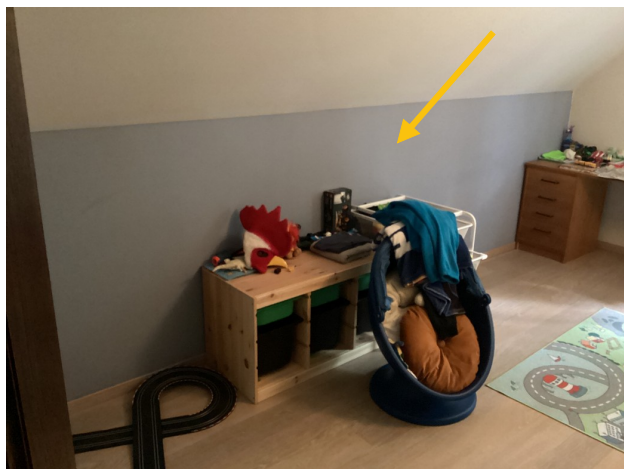
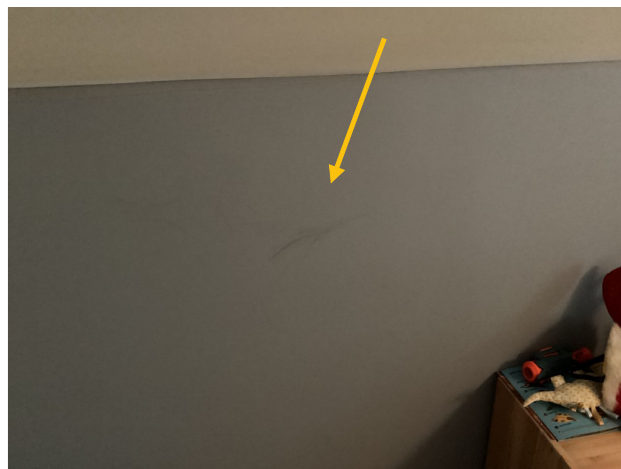
## Fiche 9: Valse wand(en)/voorzetwand(en) – Gipskarton

Wanden bestaande uit niet-asbestverdachte gipskartonplaten . Zonder destructie is het niet mogelijk om na te gaan of er Het plafond bestaat uit niet-asbestverdachte gipskartonplaten . Zonder destructie is het niet mogelijk om na te gaan of er asbestverdachte materialen aanwezig zijn achter de gipskartonplaten.
