# Asbestinventarisatattest

Dalenstraat 25, 3020 Herent

Attestnummer : 20260901-000374.000

**Asbestveilig** (maar niet asbestvrij)

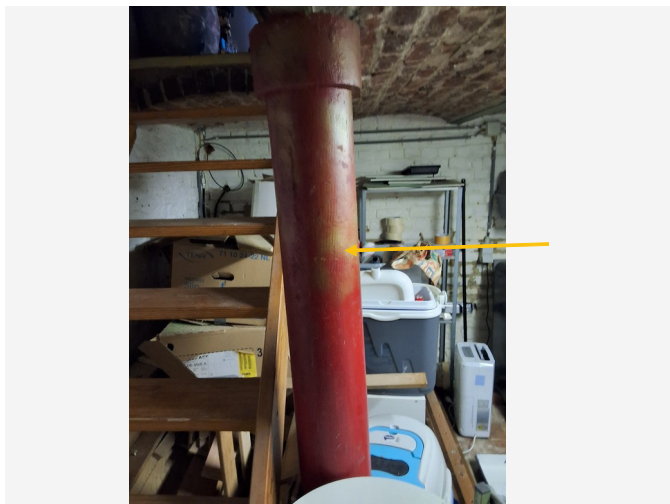
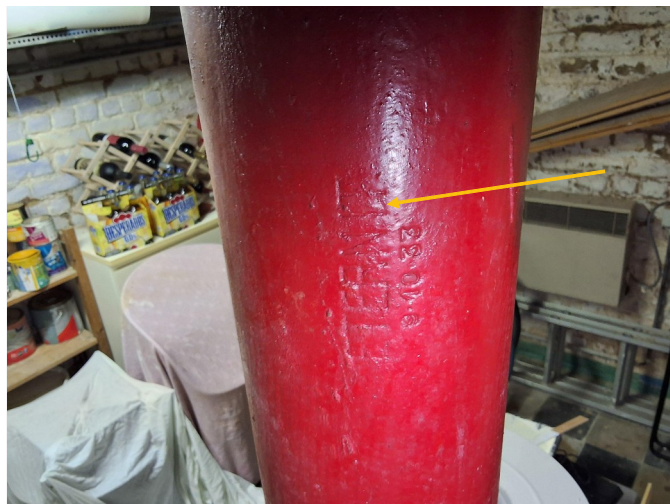
| Fiche 1: Steunpaal..... | 12 |

Het asbestmateriaal valt onder de mijlpaal van 2040.

Zorgvuldig beheren

| Eindbeoordeling materiaalisico | Laag materiaalisico en/of verlaagde kans op vezelvrijgave |

| Asbestsoort (vezeltype) | Crocidoliet aanwezig |
| Toestand van het materiaal | Licht beschadigd, licht verweerd. Intacte calciumsilicaatplaat of materiaal met categorie 3-gebondenheid |

| Beschrijving | Steunpaal |
| Asbestmateriaal | Verloren bekisting - Buis, koker |

- Zorg voor een veilig beheer. Vermijd het beschadigen van het asbestmateriaal. Controleer de toestand jaarlijks op wijzigingen.

- Eenvoudige handelingen: mag via doe-het-zelf of door werknemer(s) met opleidingsattest eenvoudige handelingen  
Deze toepassing kan door een aannemer die over een opleidingsattest eenvoudige handelingen beschikt of door een particulier (doe-het-zelf), verwijderd worden indien er geen verhoogd risico op vrijgave van asbestvezels (max. concentratie 0,01 vezels/cm<sup>3</sup> - CODEX Art. VI.3-54) ontstaat en de toepassing voorafgaand wordt gefixeerd/bevochtigd; de individuele elementen zonder machinale werktuigen (boormachine, slijpschijf, hogedrukreiniger,...) en zonder breken of gooien een voor een losgemaakt worden; en ten slotte dubbel en luchtdicht verpakt weggevoerd worden naar een erkend afvalpunt (recyclagepark).

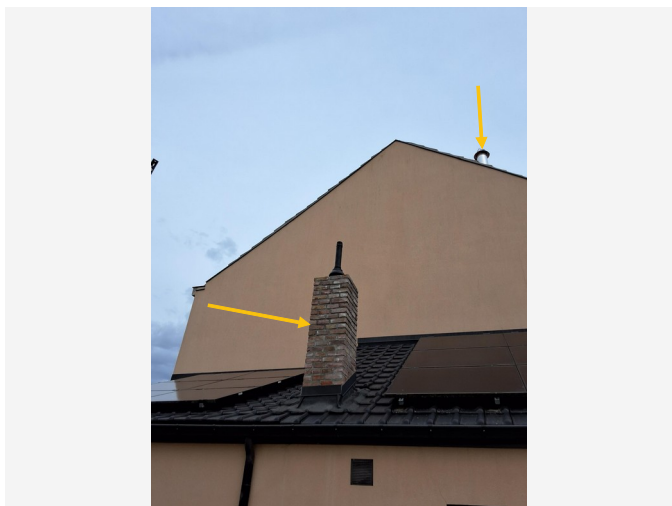
| Fiche 2: Schouw..... | 16 |

**Reden:** Het te onderzoeken materiaal situeert zich hoger dan 3,50 m te rekenen vanaf een veilige ondergrond

**Uitleg van de asbestdeskundige:** De binnenkant van de schouw is niet waarneembaar. De schouw bevat binnenin mogelijk een asbestcement rookgaskanaal. Laat dit onderzoeken bij eventuele werken.

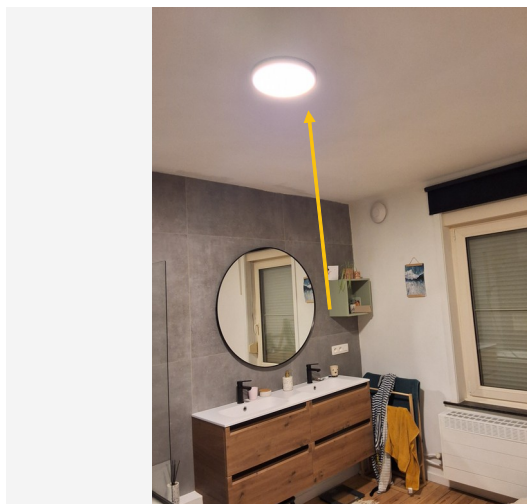
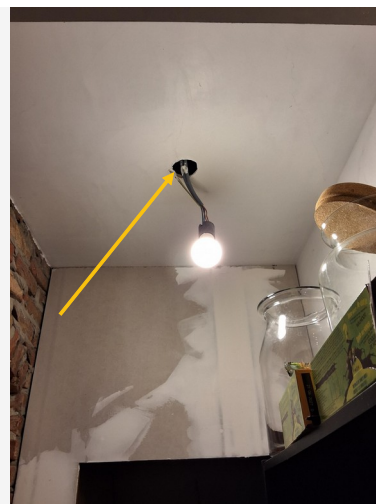
| Fiche 3: Plafonds bestaande uit voorzetpanelen..... | 18 |

De plafonds werden afgewerkt met niet-asbestverdachte voorzetpanelen die inspectie van de bedekte structuur (opbouw, pleisterwerk) verhinderen.

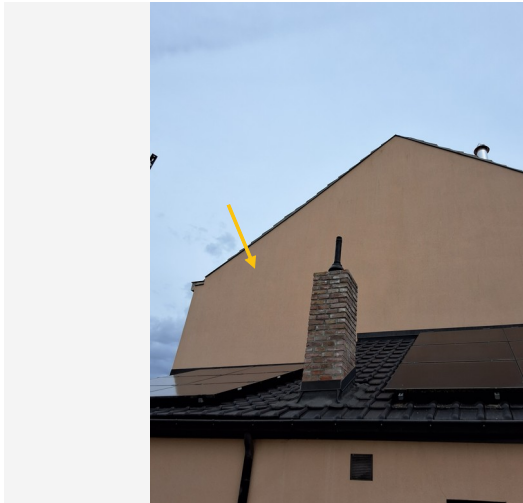
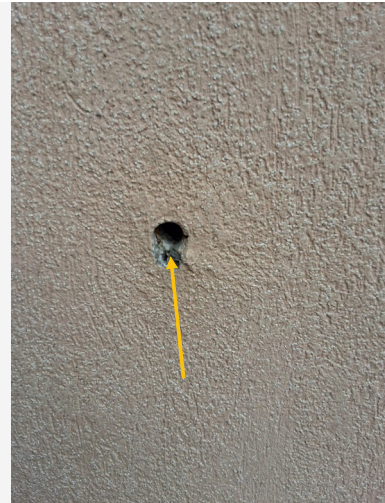
## Fiche 4: Crepi gevels

Geen asbest

| # | Type | Referentie | Resultaat |
|---|---|---|---|
| 4.1 | Mengmonster | MM06 | Geen asbest |

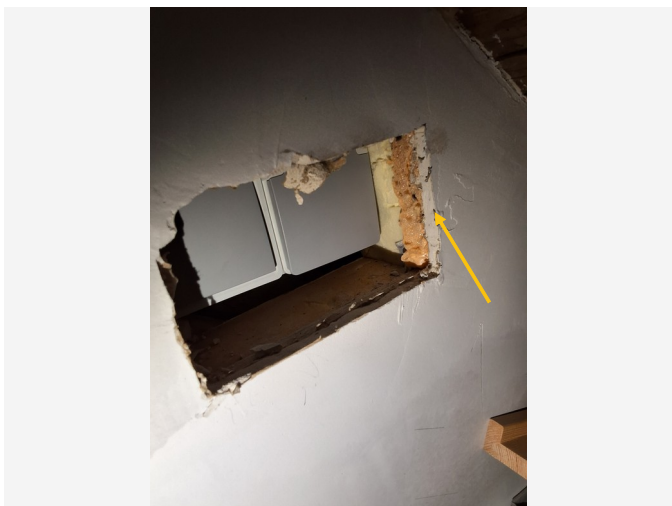
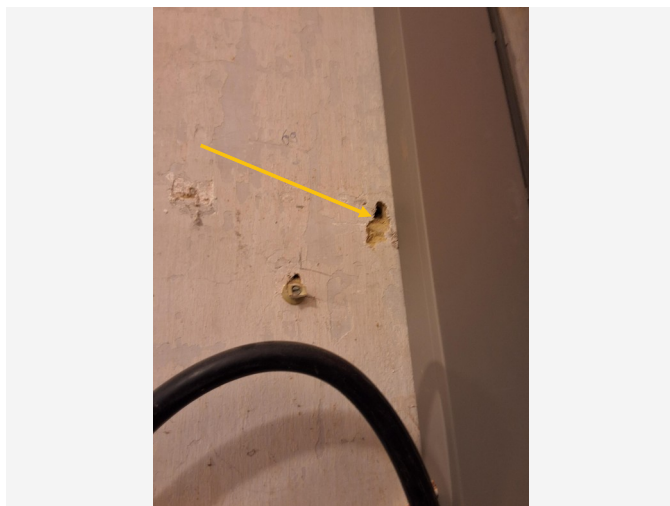
## Fiche 5: Pleisterwerk Wanden

Geen asbest

| # | Type | Referentie | Resultaat |
|---|---|---|---|
| 5.1 | Mengmonster | MM01 | Geen asbest |

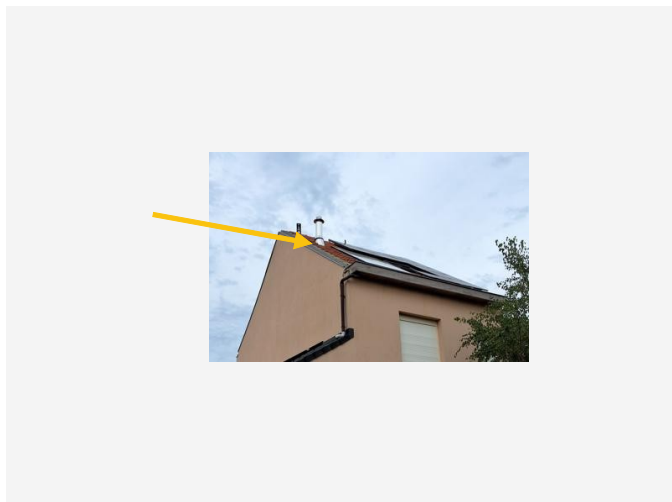
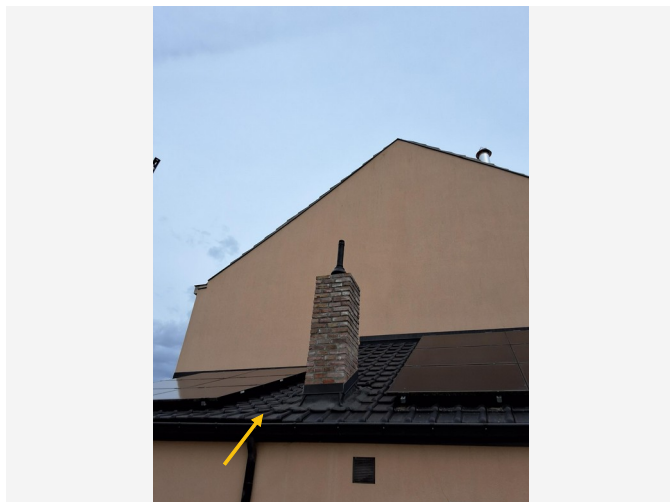
### Fiche 6: Dakbedekking bestaande uit pannen (niet verdacht)

| Beschrijving | Notitie | Terug te vinden op plannen |
|---|---|---|
| Fiche 6: Dakbedekking bestaande uit pannen (niet verdacht) | De dakbedekking is niet-asbestverdacht. | - |

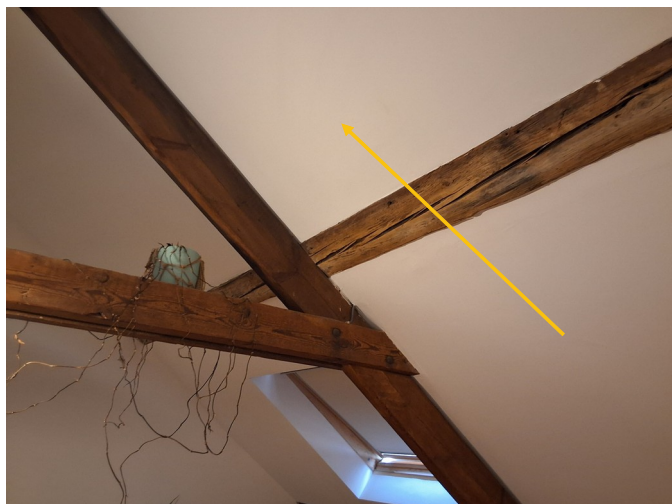
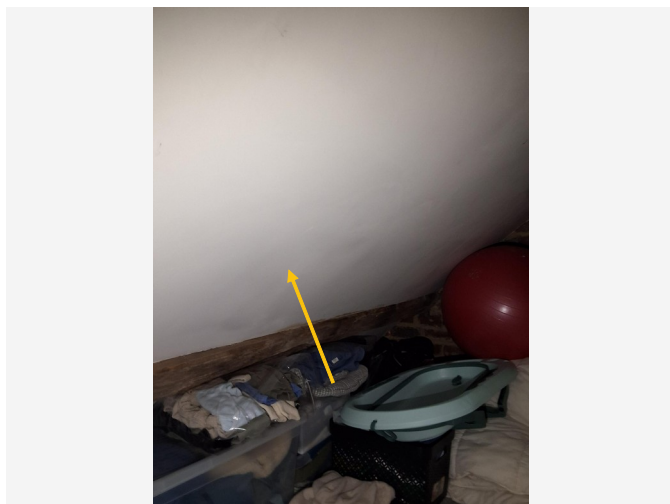
### Fiche 7: Onderdak (niet waarneembaar)

| Beschrijving | Notitie | Terug te vinden op plannen |
|---|---|---|
| Fiche 7: Onderdak (niet waarneembaar) | Het onderdak is niet waarneembaar. Bij werken, controleer een mogelijk verdacht onderdak op de aanwezigheid van asbest. | - |

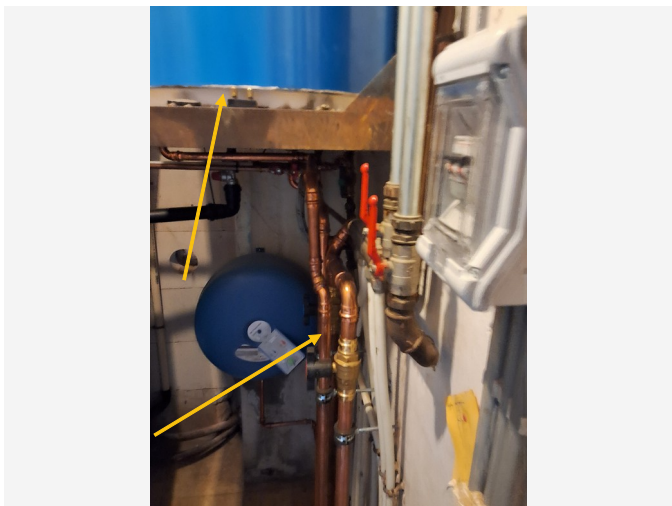
## Fiche 8: CV-ketel (niet-waarneembare materialen)

| Beschrijving | Notitie | Terug te vinden op plannen |
|---|---|---|
| Fiche 8: CV-ketel (niet-waarneembare materialen) | De CV-ketel bevat mogelijk asbestverdachte dichtingen en/of isolerend materiaal die niet waarneembaar zijn. | - |

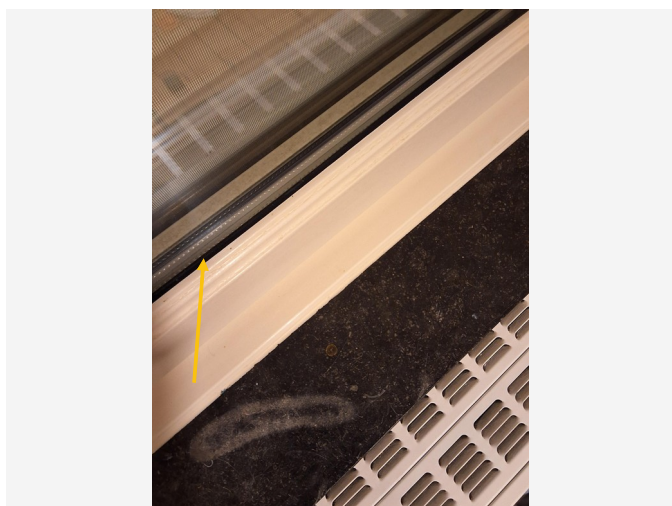
### Fiche 10: Mastiek (niet aanwezig)

| Beschrijving | Notitie | Terug te vinden op plannen |
|---|---|---|
| Fiche 10: Mastiek (niet aanwezig) | Er is geen asbestverdachte mastiek aanwezig. | - |
