# Asbestinventarisatetest

Staatsbaan 56D, 3210 Lubbeek

Attestnummer : **20260825-000418.000**

Uitgegeven op : **25.08.2026**

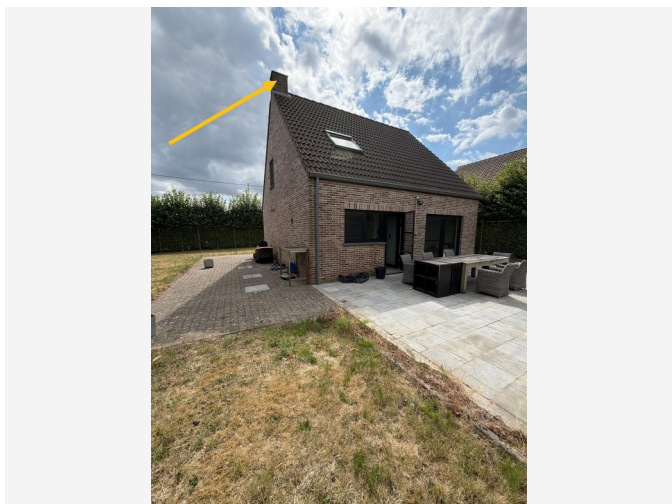
*Situeringsfoto*

### Tijdelijke beperking

**Reden:** Het te onderzoeken materiaal situeert zich hoger dan 3,50 m te rekenen vanaf een veilige ondergrond

**Uitleg van de asbestdeskundige:** De toebehoren van de schoorsteen en op het dak zijn niet inspecteerbaar vanwege de hoogte, die meer dan 3,5 meter boven een veilige ondergrond ligt. Dit betreft zowel de schoorsteen zelf als de omliggende elementen, zoals de schoorsteenkop en het rookgasafvoerkanaal. Aangezien deze onderdelen mogelijk verdachte materialen bevatten, vormt dit een tijdelijke beperking voor verder onderzoek, totdat het mogelijk is om met een hoogwerker of steiger de inspectie uit te voeren. Ook langs binnen zijn de schouwen volledig dicht en niet inspecteerbaar. Daarnaast is het niet waarneembaar wat zich onder de nok bevindt.

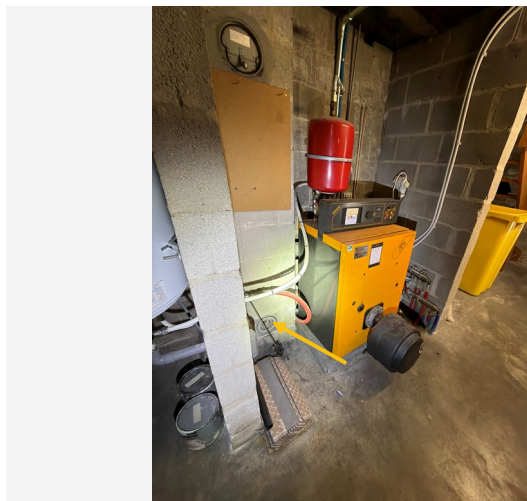
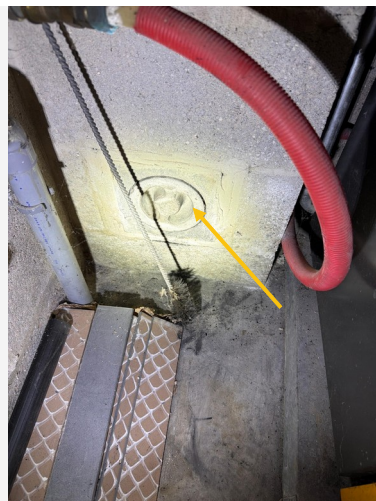
## Fiche 2: Woning niv. -1 stookplaats - Roetluik (massief beton)

Het betreft een roetluik in massief beton. Het betreft geen roetluik in vezelcement.

| Basis voor advies | De asbestdeskundige beoordeelt het materiaal als niet-asbestverdacht. |

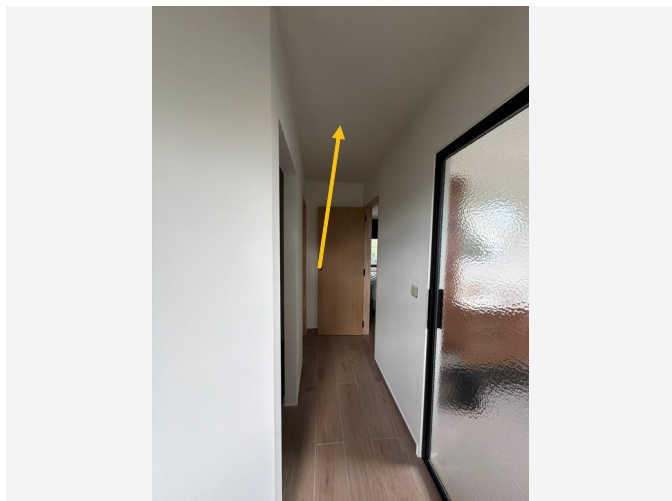
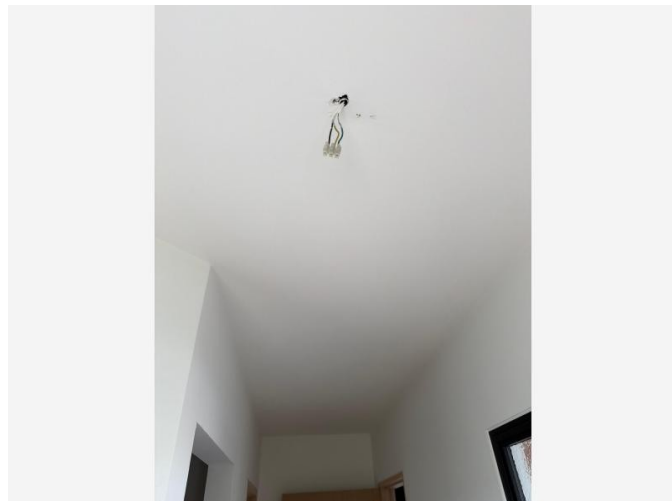
## Fiche 3: Woning niv. +1 algemeen ) Valse plafonds (gipskartonplaten)

De meeste plafonds zijn afgewerkt met gipskartonplaten. De afsmeerlagen ter hoogte van de naden zijn niet visueel waarneembaar, aangezien de platen overschilderd werden. Deze afsmeerlagen kunnen asbesthoudend zijn indien ze zijn aangebracht door een doe-het-zelver (zelfs na 2000) of door een aannemer vóór 2001. Achter deze plafondafwerkingen kunnen zich bovendien nog andere verdachte materialen bevinden. Bij renovatiewerken wordt daarom aanbevolen om vóór aanvang van de werken deze afsmeerlagen en eventuele toepassingen achter de platen destructief te laten onderzoeken, om mogelijke gezondheidsrisico's te beperken.

| Basis voor advies | Beoordeling op basis van expertise, zonder een vaststelling door de asbestdeskundige. |

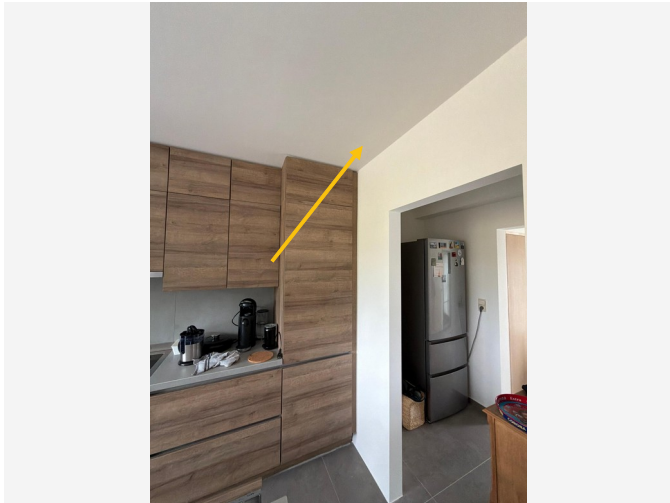
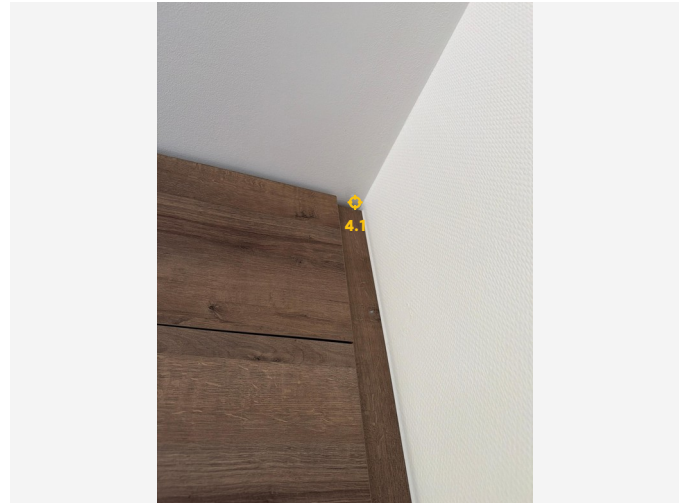
Geen asbest

| # | Type | Referentie | Resultaat |
|---|---|---|---|
| 4.1 | Mengmonster | M002 | Geen asbest |

| Beschrijving | Woning algemeen - Pleisterwerk plafond |

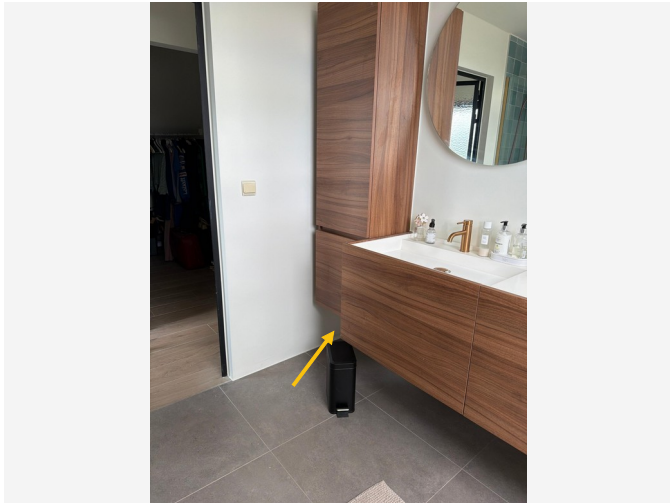
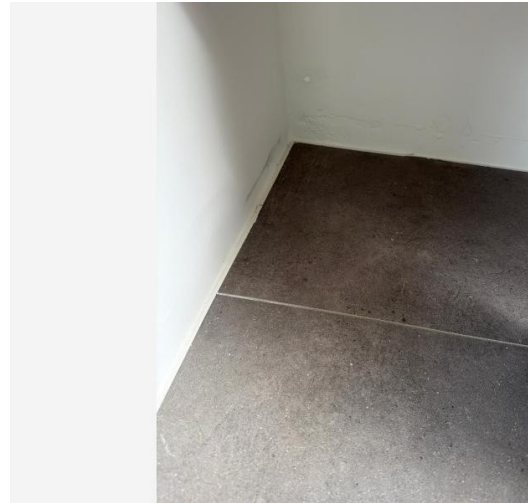
Geen asbest

| # | Type | Referentie | Resultaat |
|---|---|---|---|
| 5.1 | Mengmonster | M001 | Geen asbest |

| Beschrijving | Woning algemeen - Pleisterwerk binnenwand |

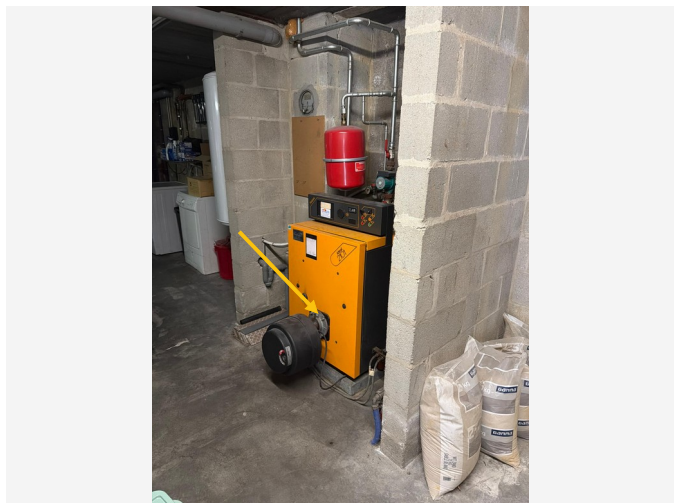
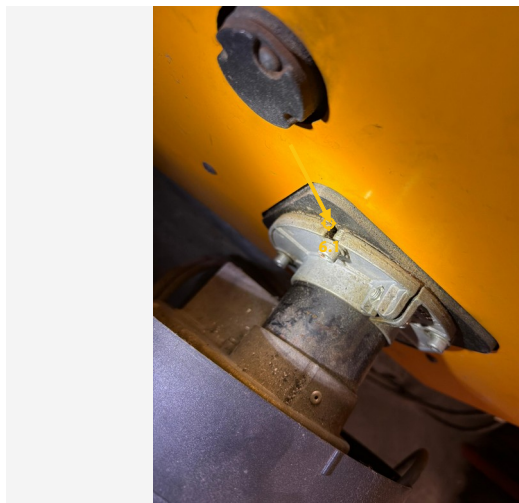
## Fiche 6: Woning niv. -1 stookplaats - Pakking CV ketel (Ideal standard)

Geen asbest

| # | Type | Referentie | Resultaat |
|---|---|---|---|
| 6.1 | Puntmonster | M003 | Geen asbest |

| Opmerking | Bouwjaar 1993. Mogelijk zijn er intern nog asbestverdachte materialen aanwezig. Deze kunnen enkel worden vastgesteld door demontage of destructief onderzoek. |

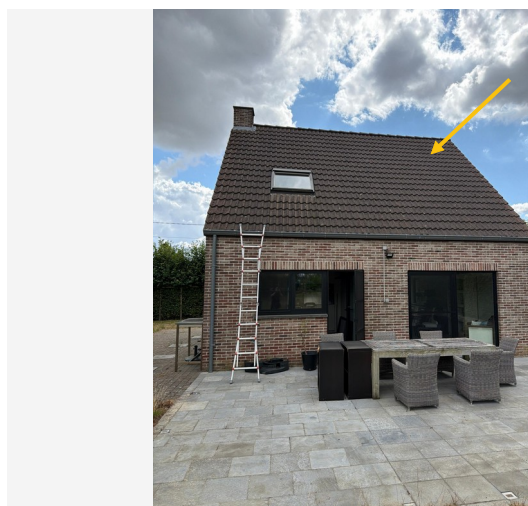
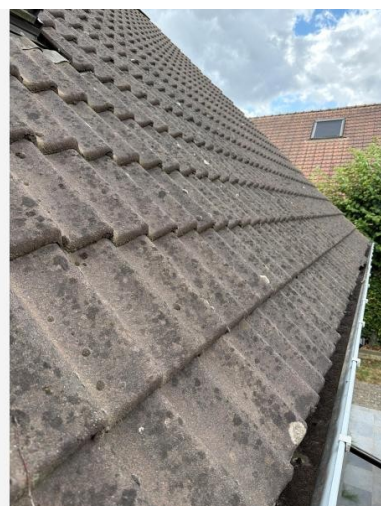
### Fiche 7: Woning dak - Sneldek (beton) dakpannen (dakbedekking)

| Beschrijving | Notitie | Terug te vinden op plannen |
|---|---|---|
| Fiche 7: Woning dak - Sneldek (beton) dakpannen (dakbedekking) | Het betreft betonnen dakpannen. Deze zijn niet asbestverdacht. | Plan 1.8: Luchtfoto |

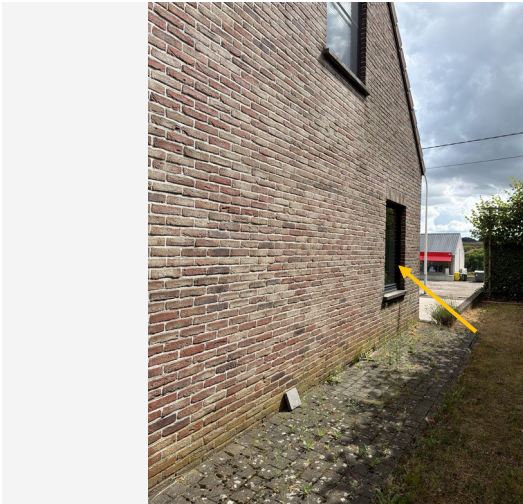
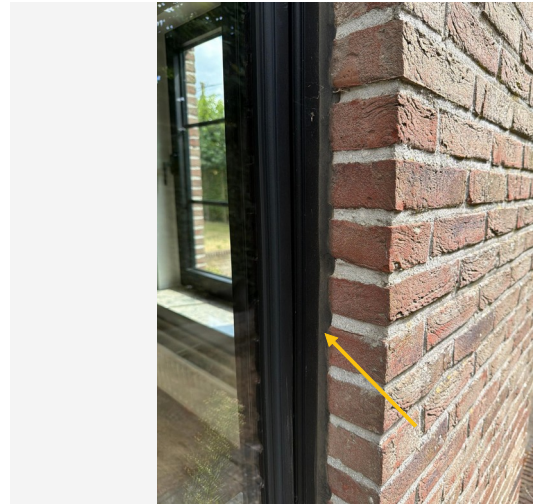
## Fiche 8: Woning algemeen - Afdichtingskit buitenschrijnwerk

| Beschrijving | Notitie | Terug te vinden op plannen |
|---|---|---|
| Fiche 8: Woning algemeen - Afdichtingskit buitenschrijnwerk | De afdichtingskit/mastiek tussen de gevel en het buitenschrijnwerk (ramen en deuren) in het te onderzoeken gebouw wordt niet als asbestverdacht beschouwd. Het betreft geen mastiek of kit met een relatief harde of pasta-achtige structuur. Dit geldt eveneens voor de afdichtingskit tussen het glas en de raam- of deurprofielen. Er blijft echter steeds een mogelijkheid dat zich onder een niet-verdachte afdichtingskit alsnog verdachte mastiek bevindt die nadien is overgekit. Voorzichtigheid bij renovatiewerken is daarom steeds aangewezen. | Plan 1.1: Niv. +1<br>Plan 1.4: Niv. 0 |

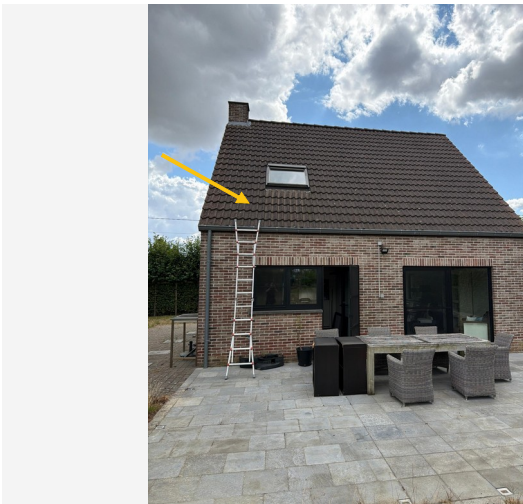
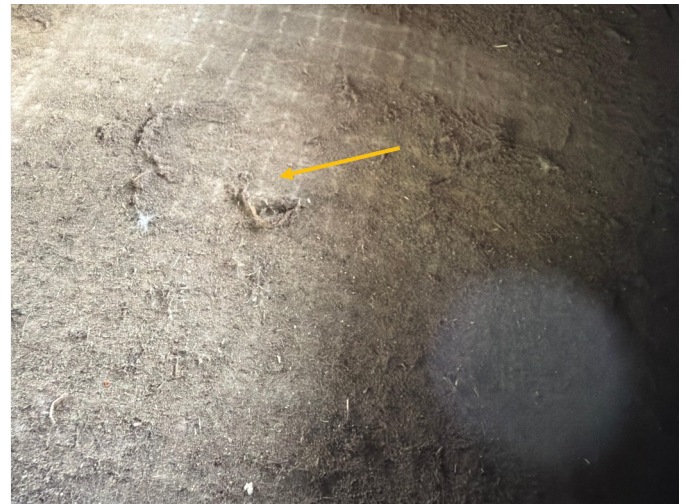
## Fiche 9: Woning dak - Dampscherm onder sneldekpannen

| Beschrijving | Notitie | Terug te vinden op plannen |
|---|---|---|
| Fiche 9: Woning dak - Dampscherm onder sneldekpannen | Onder de sneldekpannen bevindt zich een dampscherm. Er werden geen asbestverdachte onderdakplaten aangetroffen. | Plan 1.8: Luchtfoto |

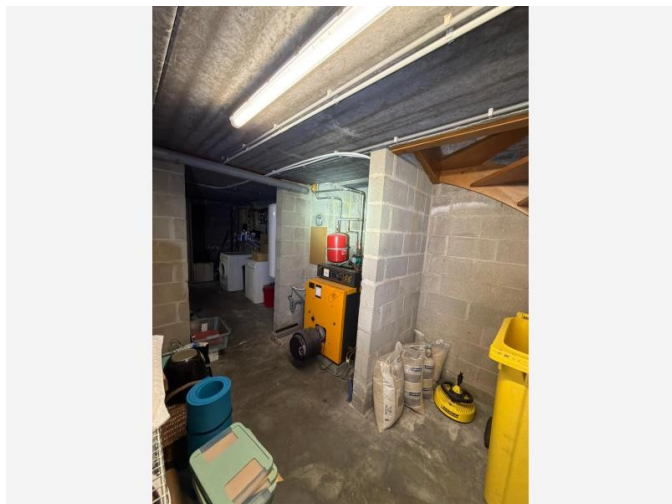
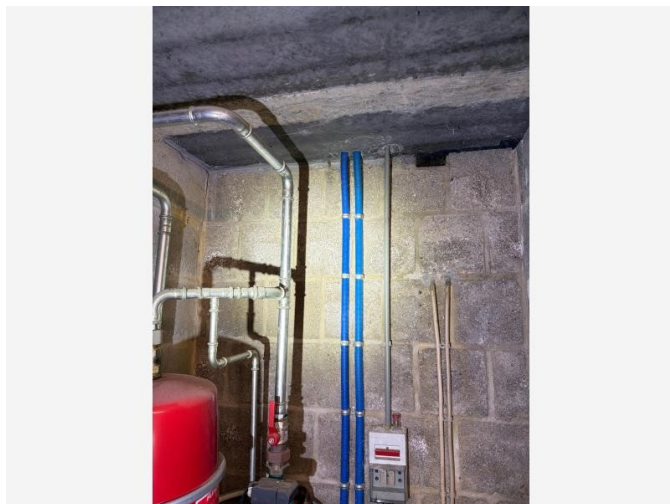
### Fiche 11: Woning niv. -1 stookplaats – Niet aanwezig: leidingisolatie

| Beschrijving | Notitie | Terug te vinden op plannen |
|---|---|---|
| Fiche 11: Woning niv. -1 stookplaats - Niet aanwezig: leidingisolatie | Er zijn distributieleidingen aanwezig in woning; deze zijn niet geïsoleerd. Er zijn geen verdachte afdichtingen of fitterskit aangetroffen aan de leidingen. | Plan 1.7: Niv. -1 |
