# Asbestinventarisatetest

Wakkerzeelsestraat 93, 3150 Haacht

Attestnummer : 20260521-000145.000

Uitgegeven op : 21.05.2026

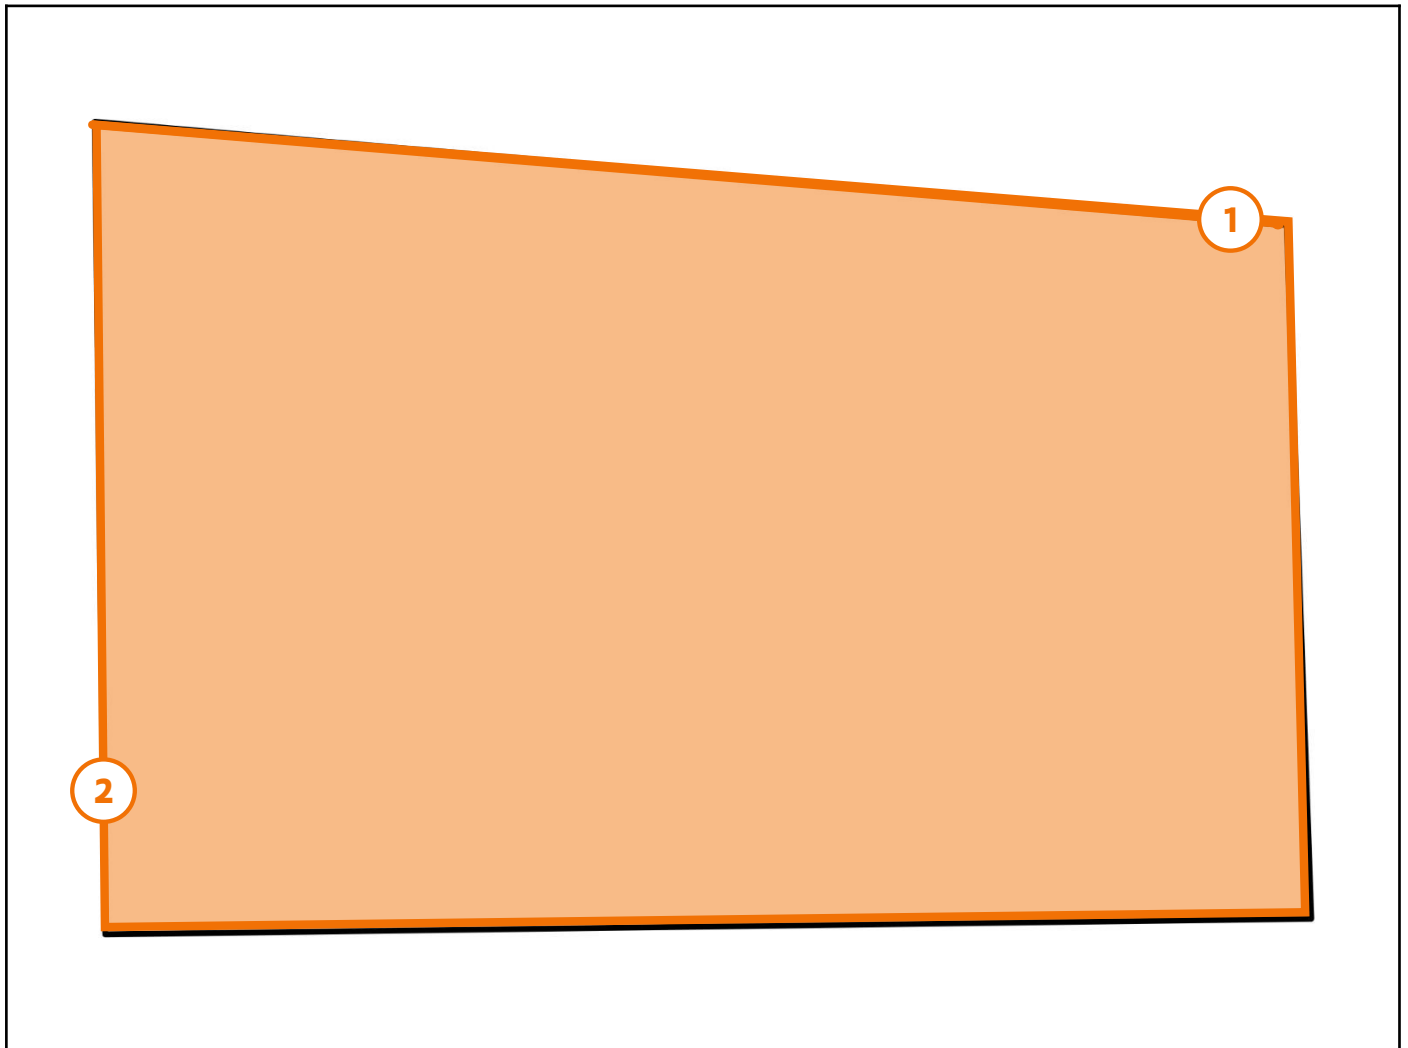
## Plan 3.1: Tuinoverkapping plan

| Beschrijving | Type | Actie |
|---|---|---|
| 1. Tuinkot - platen | Asbestmateriaal | Verwijderen |
| 2. Tuinoverkapping - golfplaten | Asbestmateriaal | Verwijderen |

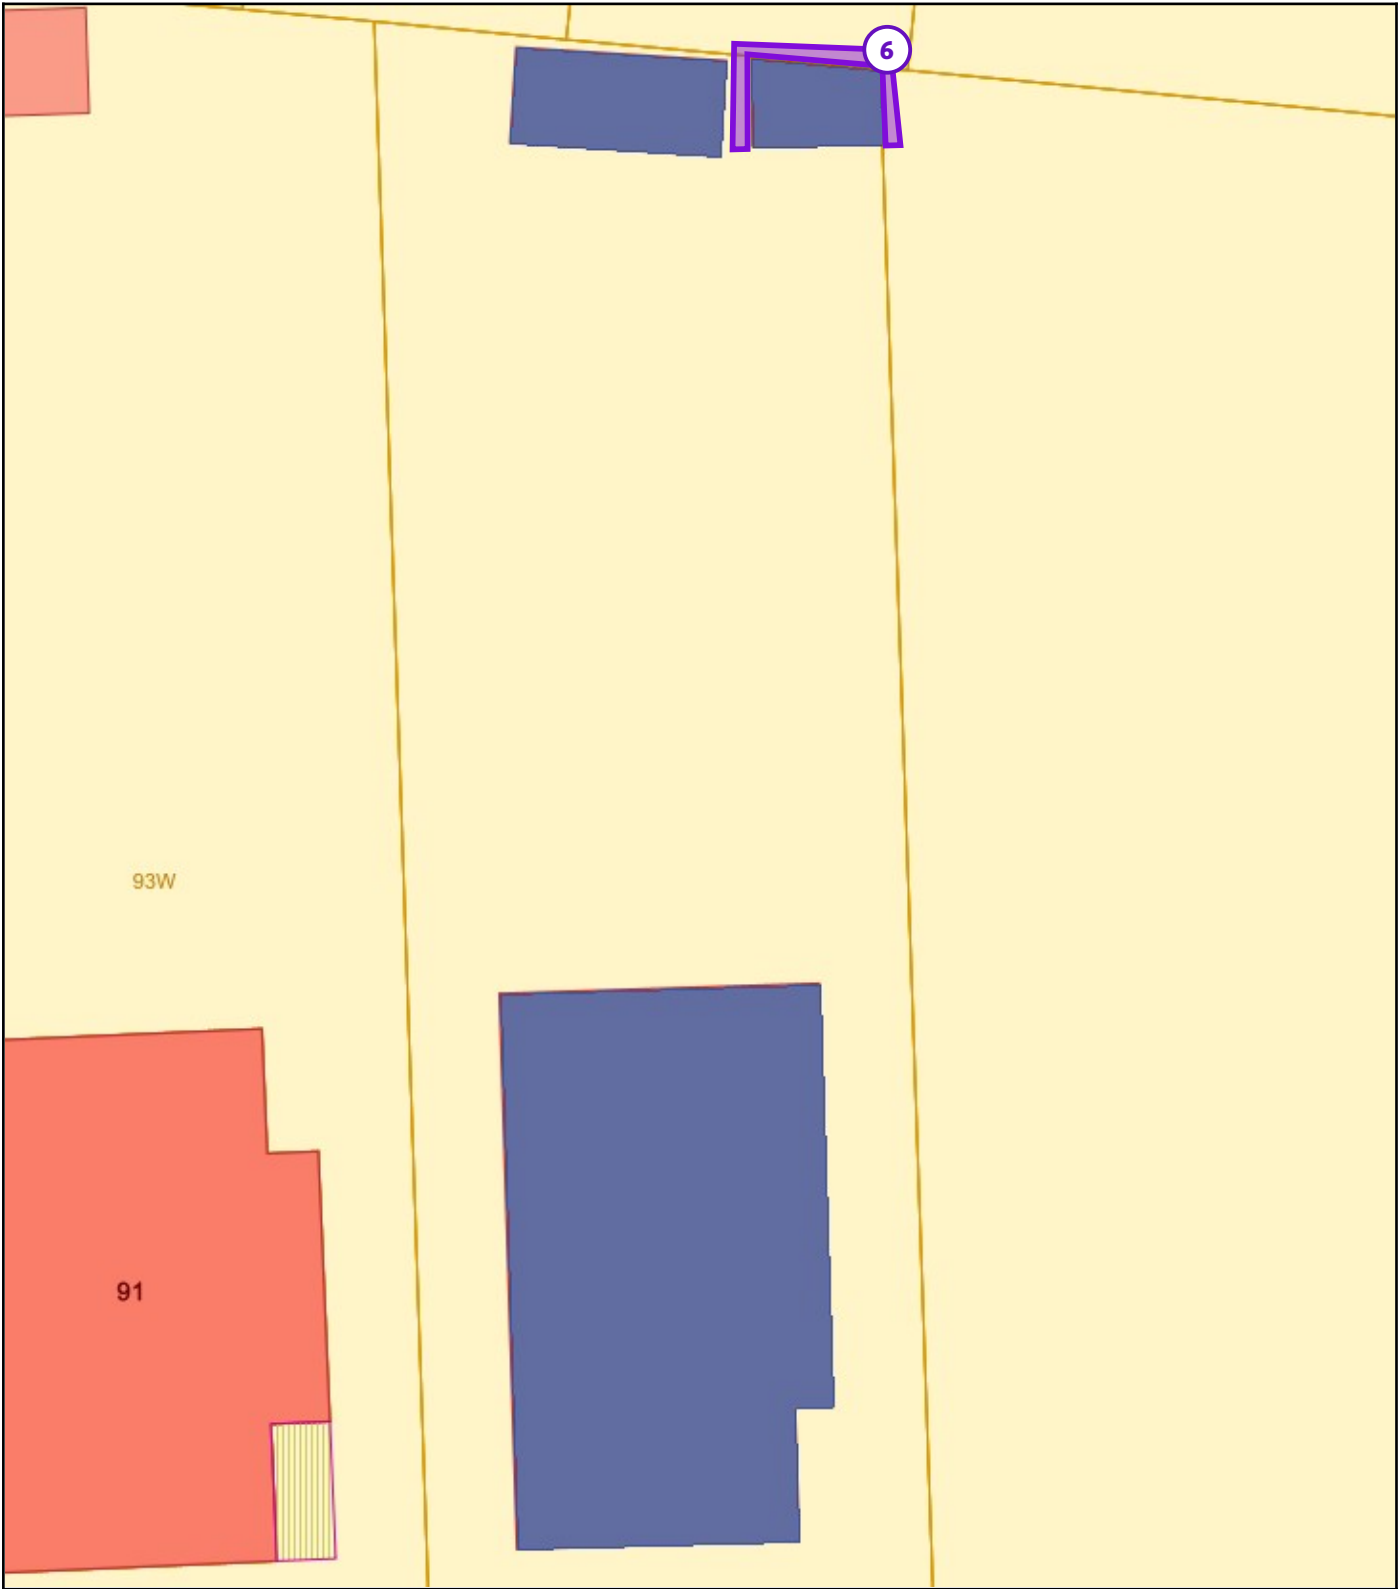
# Plan 4.1: Afdrui zones/afvloe zones

| 6. Afdruiptzone golfplaten + platen | Afdruiptzone/afvloeizone | - |

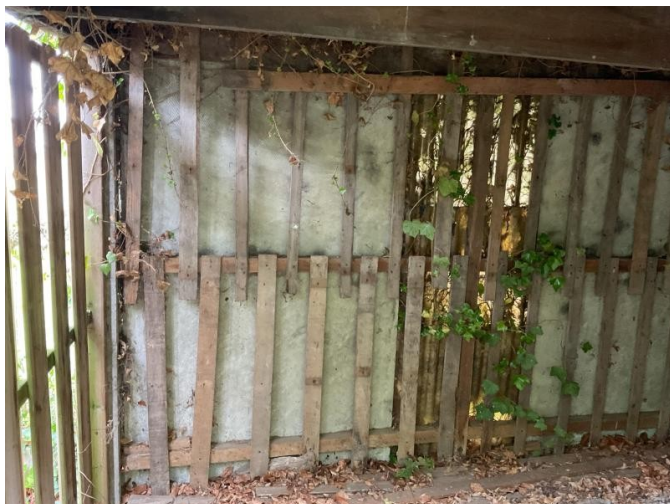
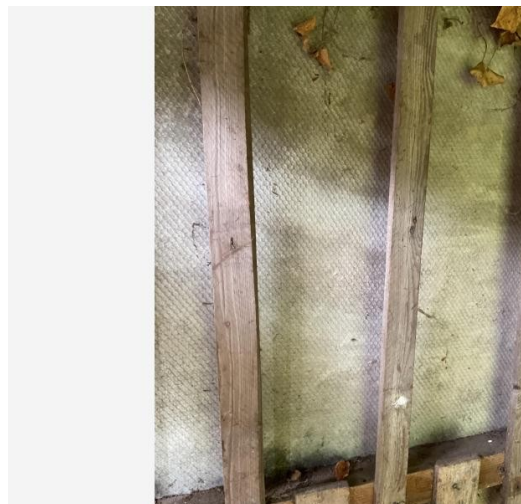
Het asbestmateriaal valt onder de mijlpaal van 2040.

| Eindbeoordeling materiaalrisico | Verhoogd materiaalrisico en/of verhoogde kans op vezelvrijgave |

| Asbestsoort (vezeltype) | Crocidoliet aanwezig |
| Toestand van het materiaal | Matig beschadigd, matig verweerd |

| Beschrijving | Tuinkot - platen |

- Zorg voor een veilig beheer. Vermijd het beschadigen van het asbestmateriaal. Controleer de toestand jaarlijks op wijzigingen.
- Voer bijkomende staalname(s) uit.

- Eenvoudige handelingen: mag via doe-het-zelf of door werknemer(s) met opleidingsattest eenvoudige handelingen  
Indien het asbestverdachte materiaal volledig intact is en er geen vrije asbestvezels zichtbaar zijn, voorziet de wet geen verplichting om deze asbestverdachte toepassing te laten verwijderen door een firma met een opleidingsattest eenvoudige handelingen. U mag, in principe, deze asbesttoepassing zelf verwijderen met in achtname van de nodige veiligheidsmaatregelen om uzelf en uw omgeving te beschermen. Tijdens het verwijderen van de asbesttoepassing moet het materiaal intact blijven. De verwijdering van het materiaal moet met de nodige zorg en veiligheidsvoorzieningen gebeuren. Verplichte maatregelen bij de verwijdering:

1. Nat maken (water) of fixeren (fixeermiddel) van het materiaal
  2. beschikken over PE-folie en zakken om loskomende deeltjes en afval op te vangen en te verpakken

3. de materialen niet gooien, de materialen niet breken en de materialen in één stuk verwijderen
4. de materialen opslaan in gesloten verpakkingen
5. bij de werkzaamheden mogen geen minderjarigen of derden aanwezig zijn
6. gebruik maken van stofmasker type FFP3-mondmasker of gelijkwaardig
7. gebruik wegwerpoverall (Cat. III type 5/6) en -handschoenen en afspoelbaar schoeisel
8. gebruik natte doeken om eventuele resten en stof weg te nemen
9. met het asbestafval kunt u terecht op het recyclagepark of bij een geregistreerde asbestinzamelaar. Zorg ervoor dat het asbestafval dubbel en luchtdicht verpakt is.

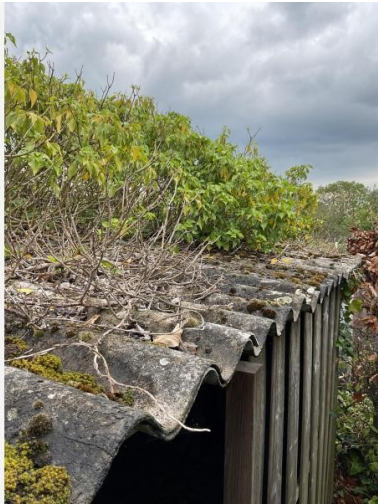
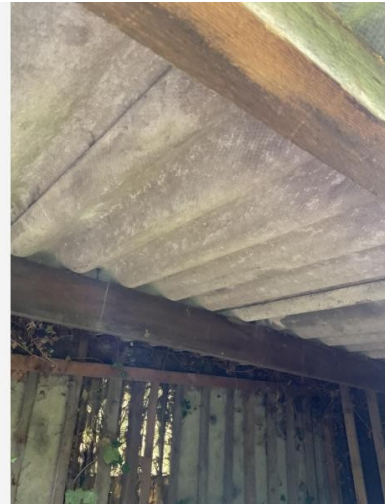
Het asbestmateriaal valt onder de mijlpaal van 2034.

| Eindbeoordeling materiaalrisico | Verhoogd materiaalrisico en/of verhoogde kans op vezelvrijgave |

| Asbestsoort (vezeltype) | Crocidoliet aanwezig |
| Toestand van het materiaal | Matig beschadigd, matig verweerd |

| Beschrijving | Tuinoverkapping - golfplaten |

- Zorg voor een veilig beheer. Vermijd het beschadigen van het asbestmateriaal. Controleer de toestand jaarlijks op wijzigingen.
- Voer bijkomende staalname(s) uit.

- Eenvoudige handelingen: mag via doe-het-zelf of door werknemer(s) met opleidingsattest eenvoudige handelingen  
Voor golfplaten voorziet de wet geen verplichting om deze asbestverdachte toepassing te laten verwijderen door een firma met een opleidingsattest eenvoudige handelingen. U mag, in principe, ongeacht beschadigingen of vrije asbestvezels, deze asbesttoepassing zelf verwijderen met inachtneming van de nodige veiligheidsmaatregelen om uzelf en uw omgeving te beschermen. Een beschadigde asbesttoepassing in slechte staat kan makkelijk verder breken of vergruizen. Er komen dan schadelijke asbestvezels vrij die ingeademd kunnen worden.

1. golfplaten mogen niet breken of beschadigd worden (nooit gooien of breken)
2. besproei de golfplaten met speciaal fixeermiddel op de bevestigingspunten
3. bevestigingsnagel golfplaat losmaken d.m.v. klauwhamer met blokje hout eronder om beschadiging te vermijden, bij schroef voorzichtig uitdraaien zonder beschadiging
4. golfplaten één voor één losmaken
5. golfplaten één voor één voorzichtig stapelen in een asbestafvalzak (niet breken)
6. met het asbestafval kunt u terecht op het recyclagepark of bij een geregistreerde asbestinzamelaar. Zorg ervoor dat het asbestafval dubbel en luchtdicht verpakt is.

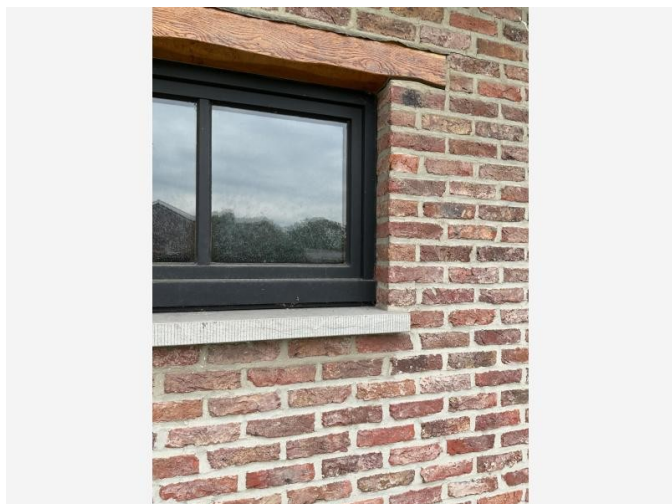
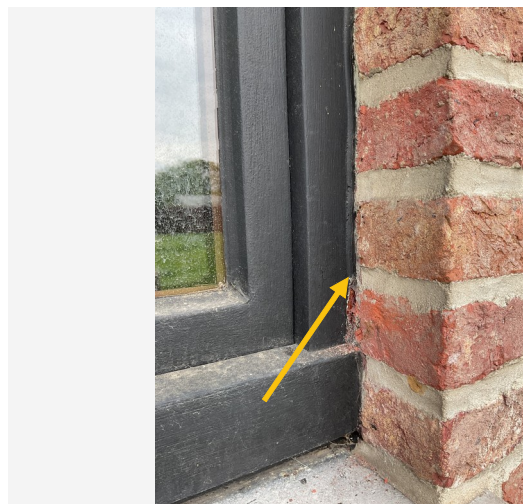
## Fiche 3: Mastiek ramen/deuren

Geen asbest

| # | Type | Referentie | Resultaat |
|---|---|---|---|
| 3.1 | Puntmonster | MM03 | Geen asbest |

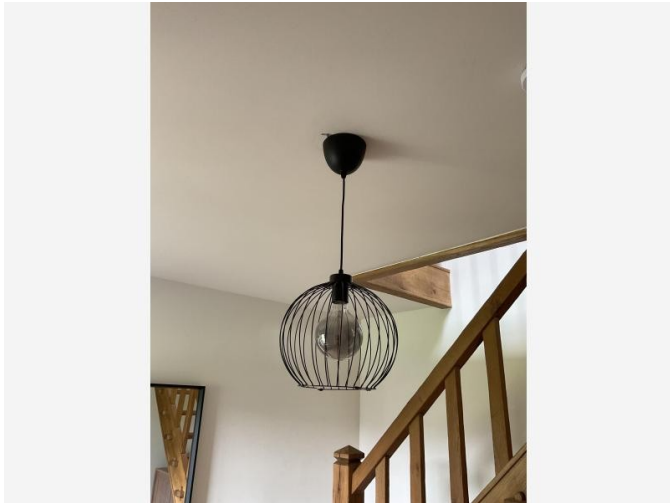
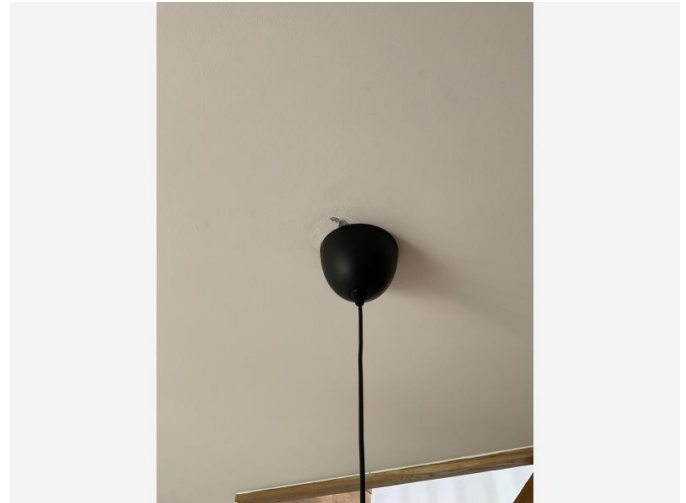
## Fiche 4: Pleister plafonds

Geen asbest

| # | Type | Referentie | Resultaat |
|---|---|---|---|
| 4.1 | Mengmonster | MM02 | Geen asbest |

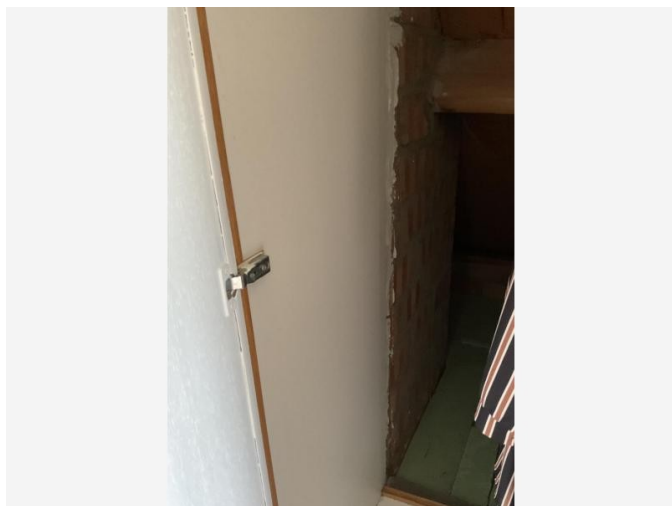
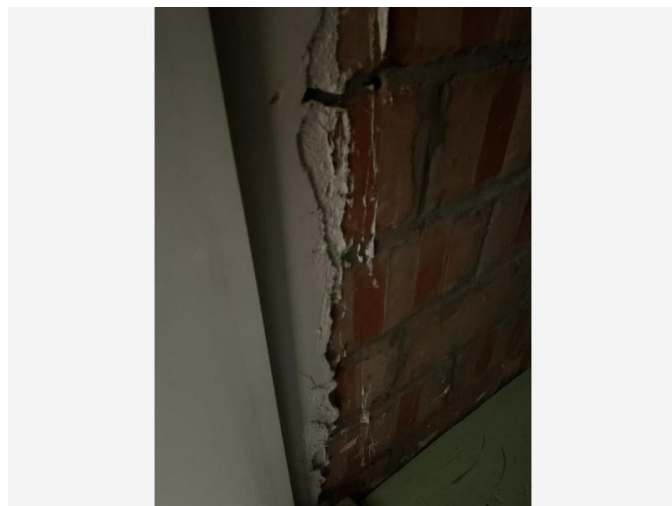
## Fiche 5: Pleister muren

Geen asbest

| # | Type | Referentie | Resultaat |
|---|---|---|---|
| 5.1 | Mengmonster | MM01 | Geen asbest |

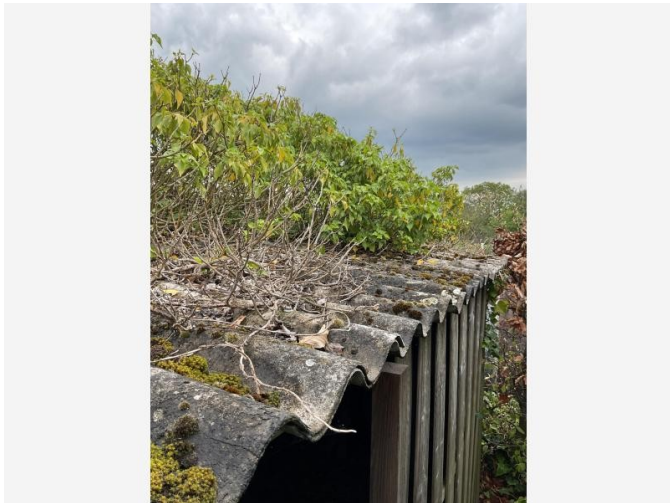
Afdruipzone/afvloeizone

Afspoelend regenwater kan asbestdeeltjes van verweerde asbestcementen dak- of gevelbekleding meenemen naar de bodem. De asbestdeeltjes in de bodem vormen een laag risico: bodempartikels houden de asbestdeeltjes voldoende vast om gezondheidsrisico's te vermijden. Door deze asbesthoudende bodemzone zorgvuldig te beheren, vermijdt u gezondheidsrisico's.

| Beschrijving | Afdruipzone golfplaten + platen |

- Om het afspoelen van asbestdeeltjes te stoppen, is het verstandig om de verwijdering van de dak- of gevelbekleding in te plannen en in afwachting hiervan een dakgoot te plaatsen om het regenwater af te voeren naar de riolering.

De uitgraving van een afdruipzone gebeurt volgens de methodiek "eenvoudige handelingen". Vermijd daarbij vermenging met andere bodem en laat de uitgegraven asbesthoudende grond afvoeren naar een daartoe vergunde stortplaats. Voor de uitgraving wordt een richtdiepte van 30 cm gehanteerd.
