# Asbestinventarisatetest

Mandekensstraat 23, 9280 Lebbeke

Attestnummer : **20260803-000119.000**

Uitgegeven op : **03.08.2026**

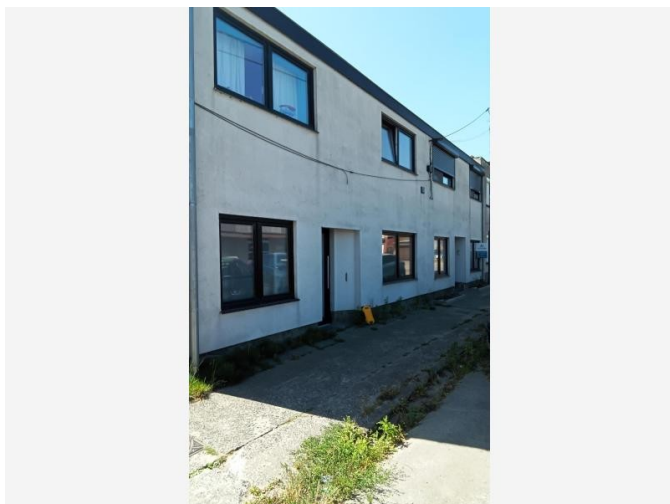
Situeringsfoto

### Tijdelijke beperking

**Reden:** Het te onderzoeken materiaal situeert zich hoger dan 3,50 m te rekenen vanaf een veilige ondergrond

**Uitleg van de asbestdeskundige:** het dak is te hoog (meer dan 3.5 m) om veilig te onderzoeken. Dit valt buiten de onderzoeksmogelijkheden van dit inspectie protocol. De asbestdeskundige inspecteert geen delen die voor hem ontoegankelijk en onveilig zijn. Wanneer hij

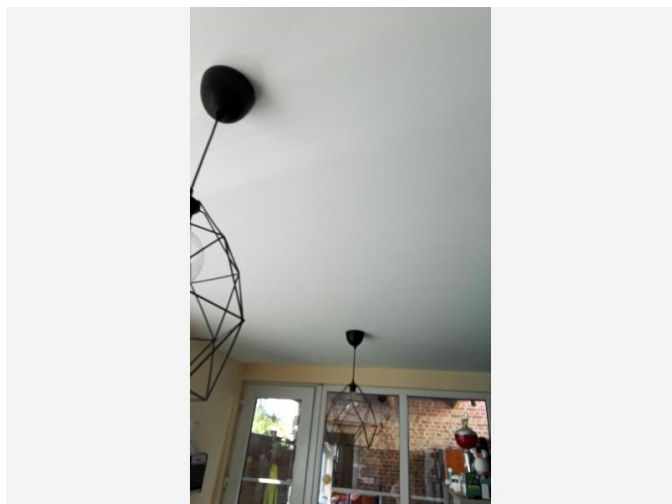
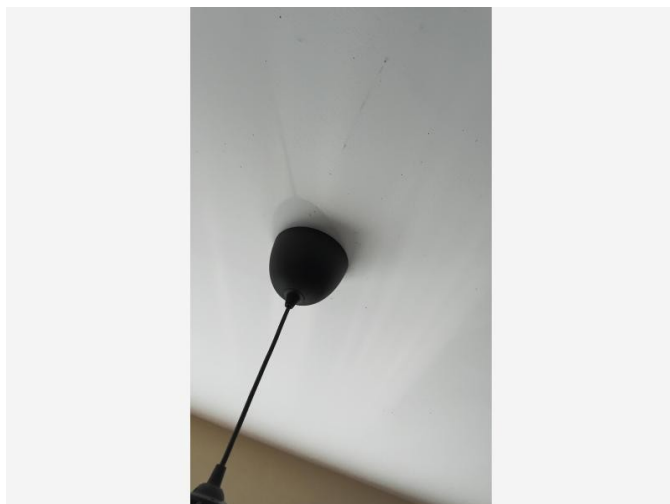
### Informatie over een niet-asbestverdacht materiaal

behalve in garage

| Basis voor advies | De asbestdeskundige beoordeelt het materiaal als niet-asbestverdacht. |

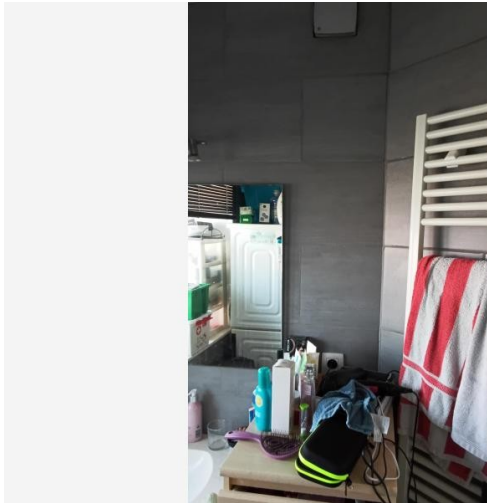
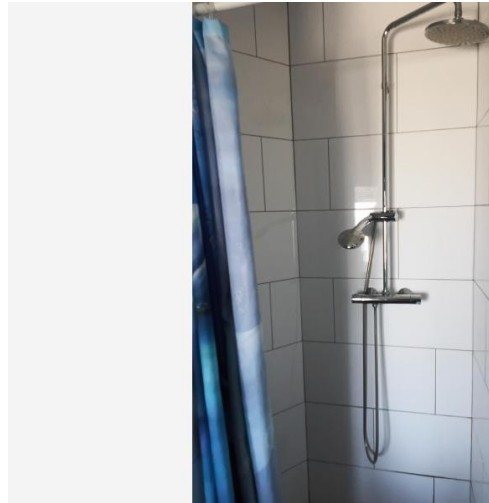
### Informatie over een materiaal dat de asbestdeskundige niet kan waarnemen of vaststellen

| Basis voor advies | Beoordeling op basis van expertise, zonder een vaststelling door de asbestdeskundige. |

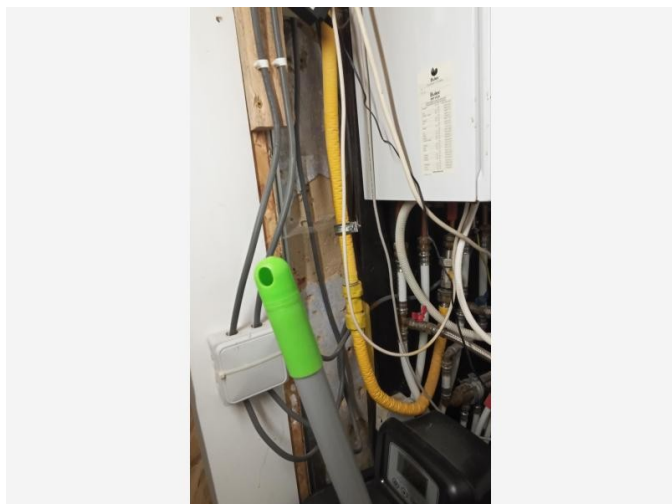
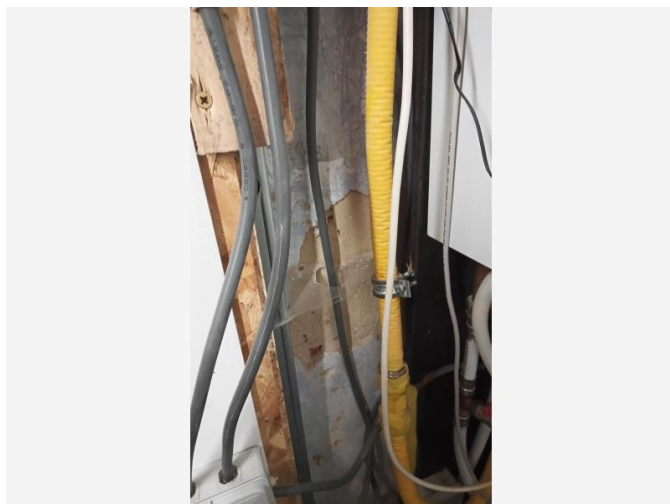
Geen asbest

| # | Type | Referentie | Resultaat |
|---|---|---|---|
| 4.1 | Mengmonster | mur | Geen asbest |

| Opmerking | enkelm zichtbaar aan cv<br><br>verder is het niet duidelijk of er achter de gipsplaat ook nog bezet is<br>( niet waarneembaar ) |

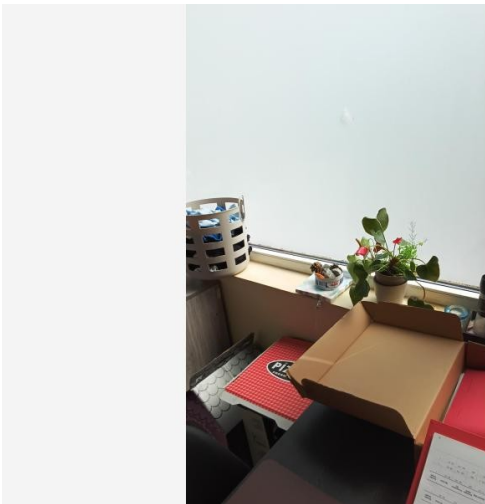
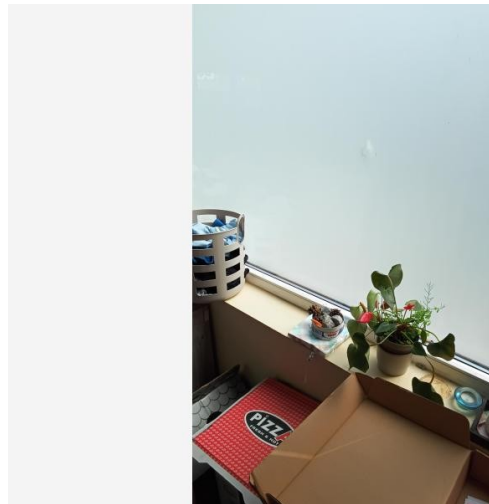
## Fiche 7: alle ramen met soepele kit

| Beschrijving | Notitie | Terug te vinden op plannen |
|---|---|---|
| Fiche 7: alle ramen met soepele kit | Ramen zijn van een recent bouwjaar. kit is soepel en/of met rubbers | - |

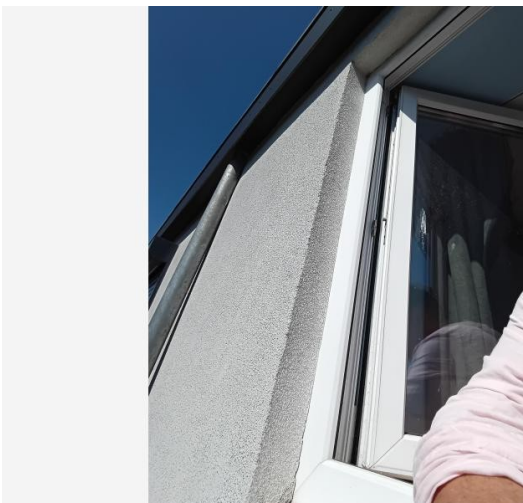
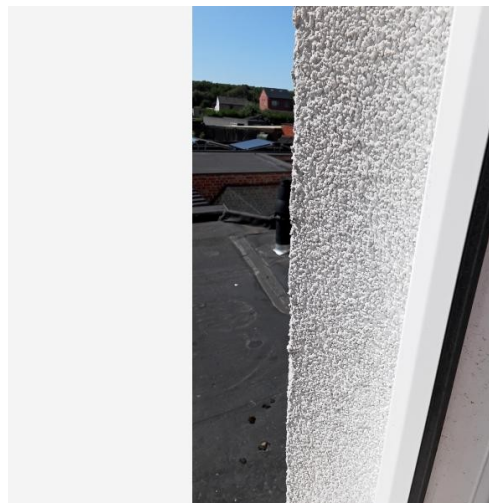
## Fiche 8: Crepi nieuw

| Beschrijving | Notitie | Terug te vinden op plannen |
|---|---|---|
| Fiche 8: Crepi nieuw | Zie bouw aanvraag | - |
