# Asbestinventarisatattest

Taeymanslaan 1, 2300 Turnhout

Attestnummer : 20260906-000138.000

**Niet-asbestveilig**

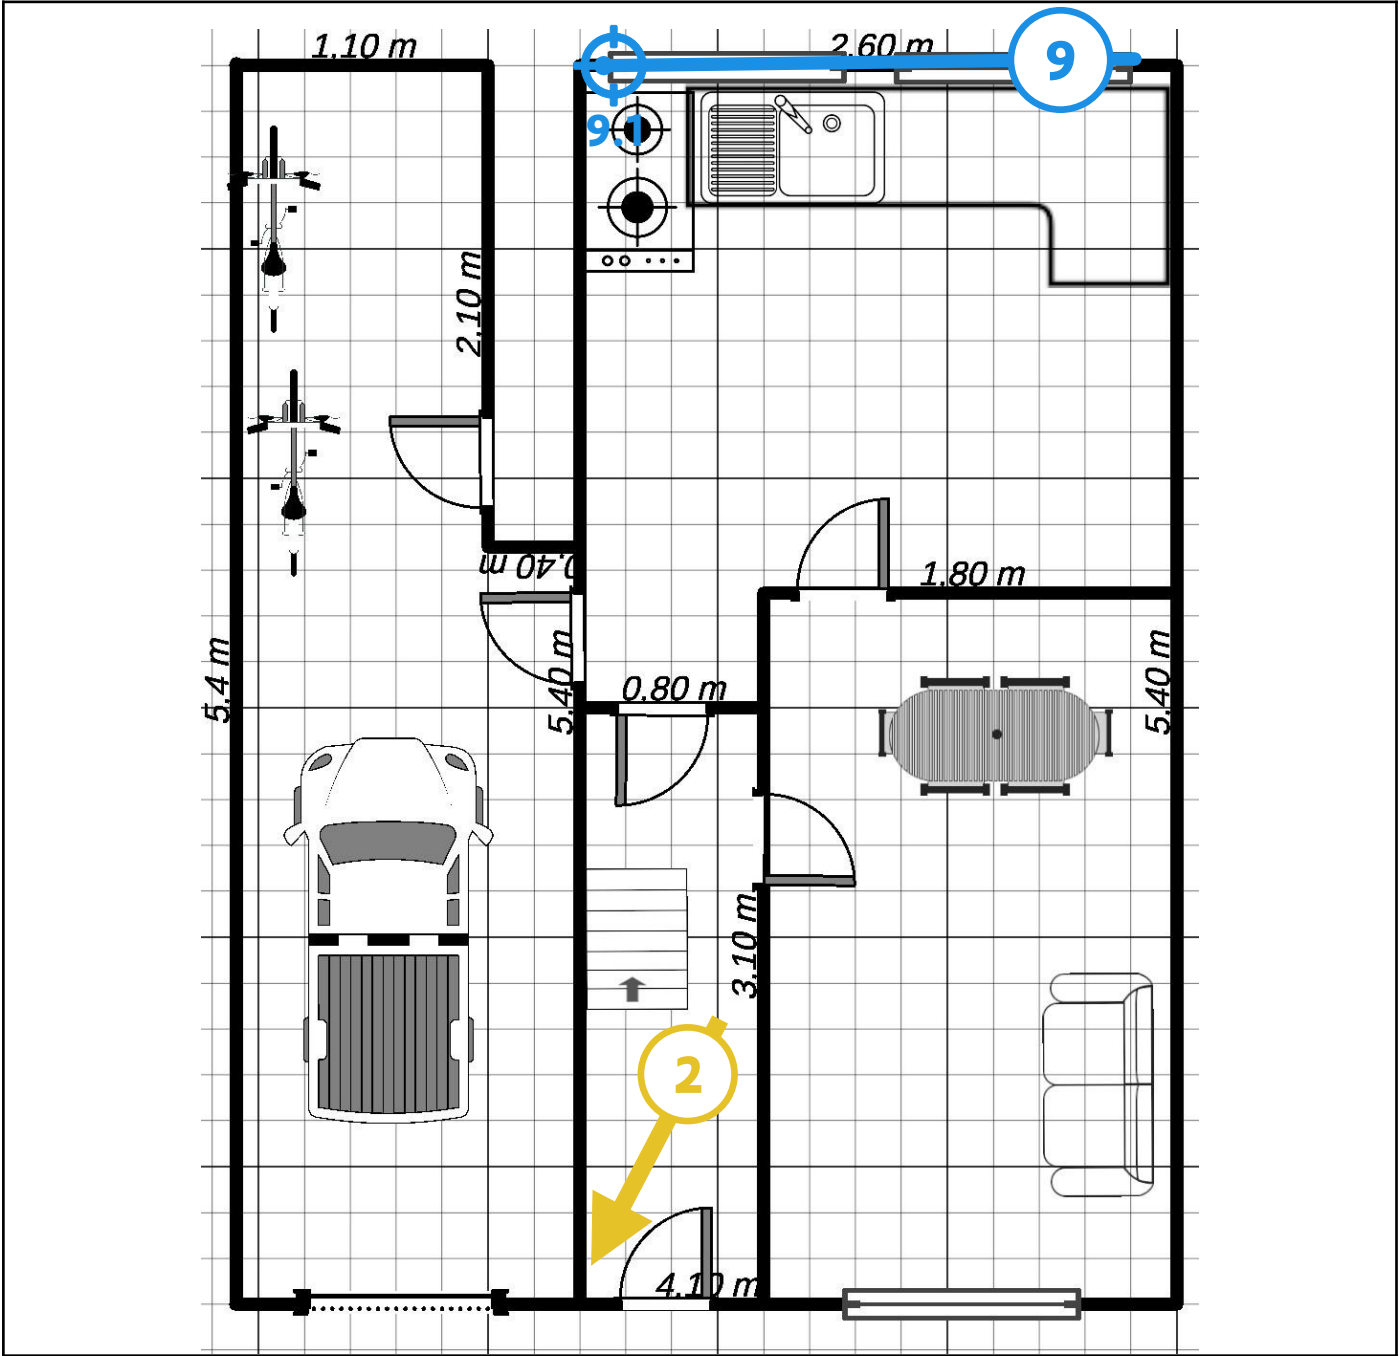
# Plan 1.2: Gelijkvloers

| Beschrijving | Type | Actie |
|---|---|---|
| 2. Bakeliet tellerkast | Asbestmateriaal | Zorgvuldig beheren |

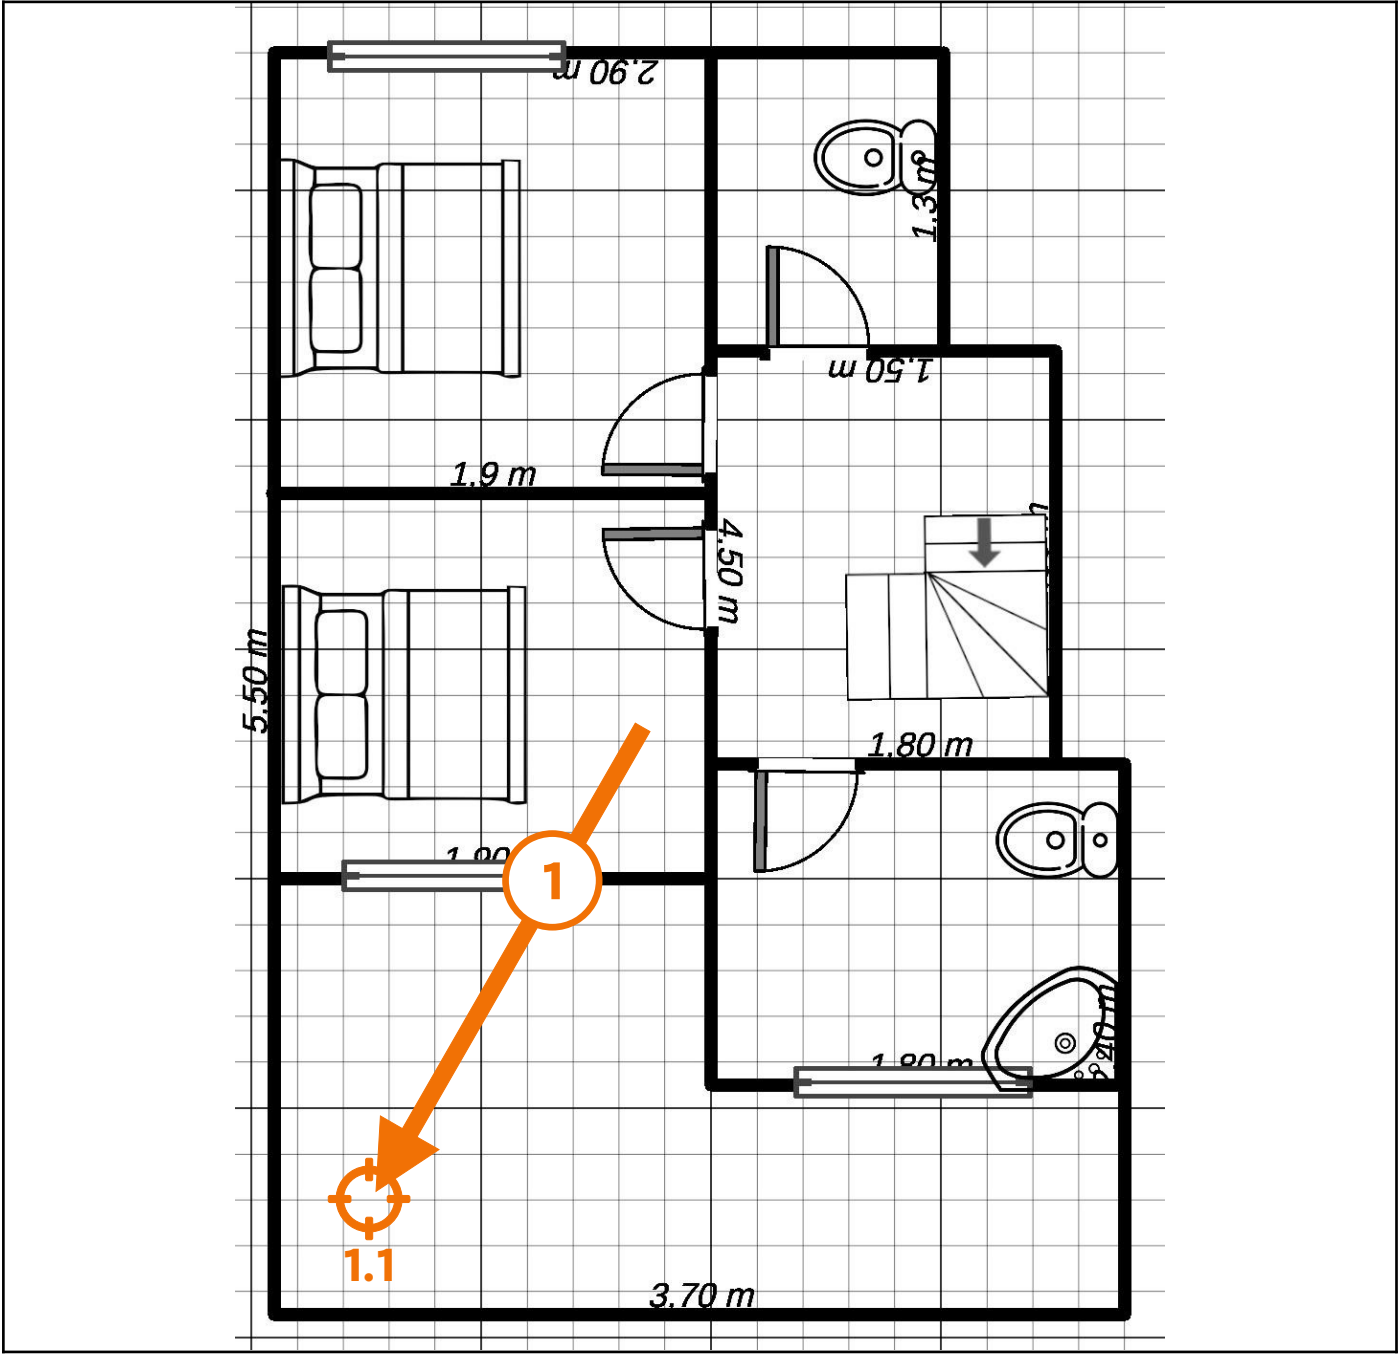
# Plan 1.7: Verdieping 1 1.1

| Beschrijving | Type | Actie |
|---|---|---|
| 1. Rookgasafvoerkanaal | Asbestmateriaal | Verwijderen |

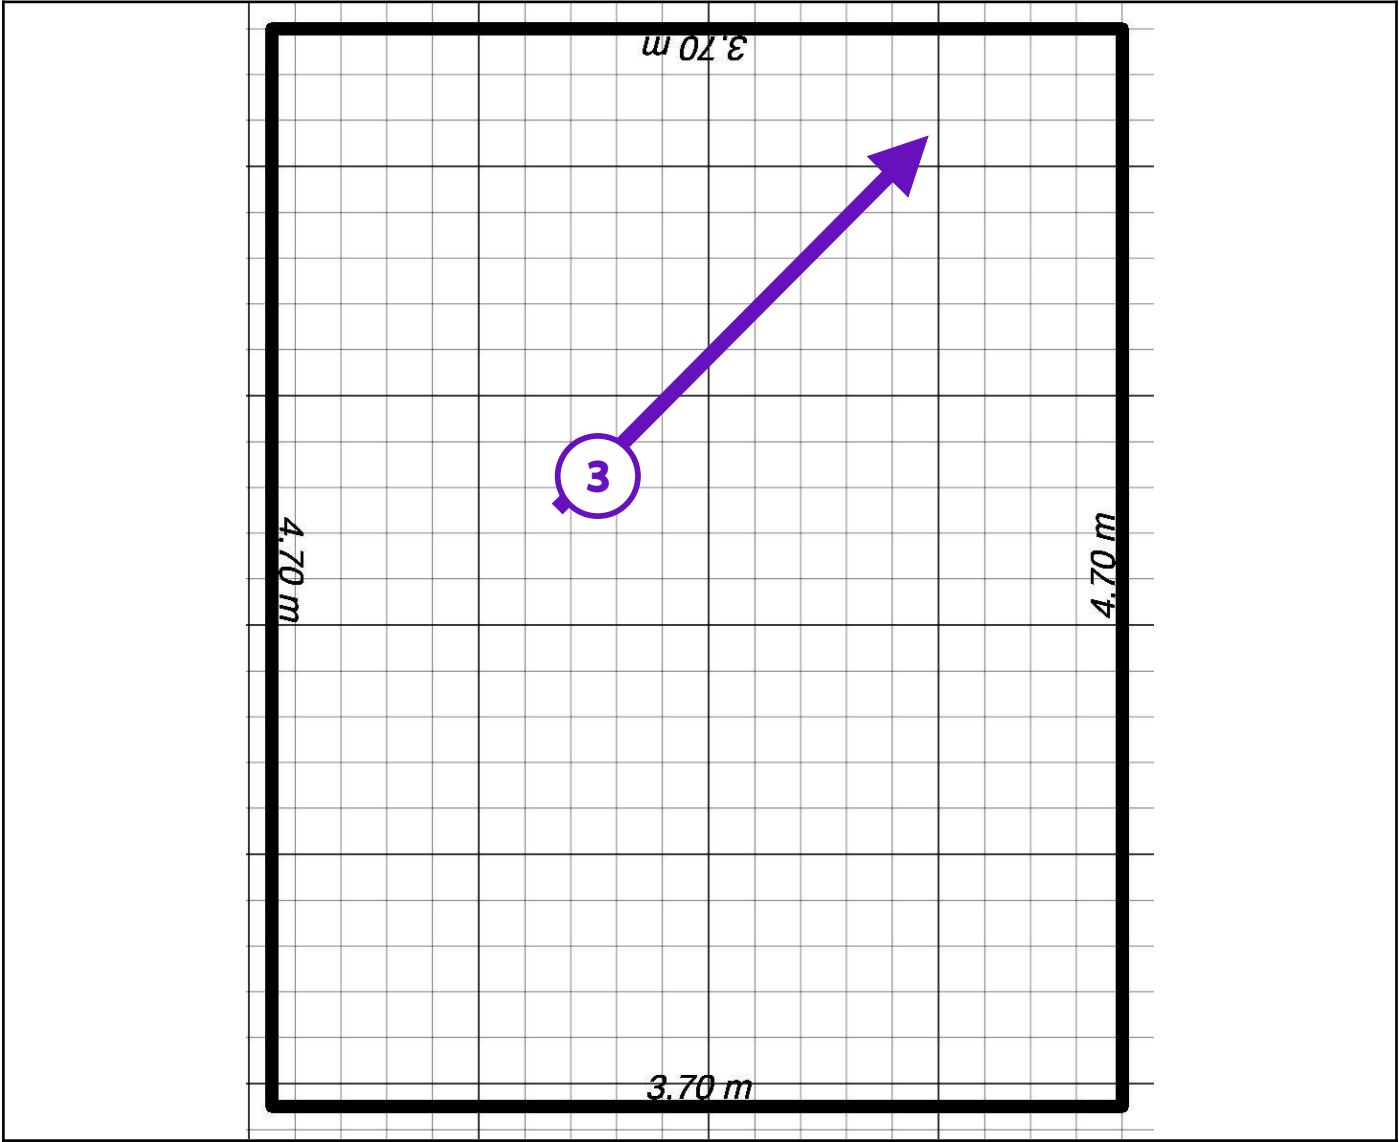
Plan 1.11: Dak

| Beschrijving | Type | Actie |
|---|---|---|
| 3. Schoorsteen - dak | Beperking | - |

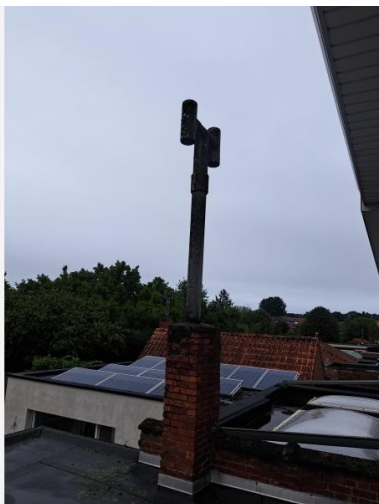
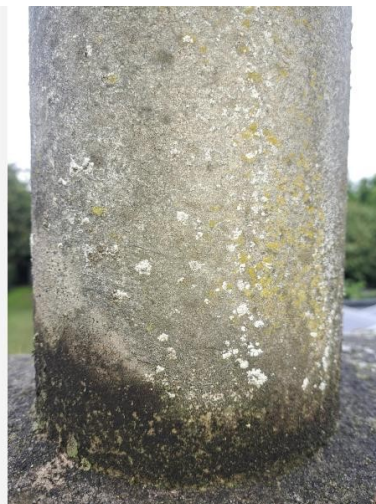
Het asbestmateriaal valt onder de mijlpaal van 2034.

| Eindbeoordeling materiaalisico | Laag materiaalisico en/of verlaagde kans op vezelvrijgave |

| Asbestsoort (vezeltype) | Crocidoliet aanwezig |
| Toestand van het materiaal | Licht beschadigd, licht verweerd. Intacte calciumsilicaatplaat of materiaal met categorie 3-gebondenheid |

| # | Type | Referentie | Resultaat |
|---|---|---|---|
| 1.1 | Puntmonster | A-01 Rookgasafvoerkanaal | Chrysotiel, Crocidoliet |

| Beschrijving | Rookgasafvoerkanaal |
| Omgeving | Buiten |

- Verwijder dit asbestmateriaal zo snel mogelijk. Volg de toestand goed op.

- Eenvoudige handelingen: mag via doe-het-zelf of door werknemer(s) met opleidingsattest eenvoudige handelingen  
Het verwijderen ervan houdt daardoor een verhoogd risico in op beschadiging, breuk of vrijstelling van asbestvezels. Wij raden daarom sterk aan om de verwijdering te laten uitvoeren door een erkend asbestverwijderaar. Indien u dit toch zelf wenst te laten verwijderen, dient u strikt de veiligheidsvoorschriften te volgen: Gebruik geschikte persoonlijke beschermingsmiddelen: P3-stofmasker en Type 5/6 beschermingsoverall. Bevochtig het materiaal tijdens demontage om stofvorming te vermijden.

Indien de buis niet in één geheel kan worden verwijderd zonder te breken, scheuren of beschadigen, is verwijdering enkel toegestaan via een hermetische zone, uitgevoerd door een erkend bedrijf. Het materiaal moet worden afgevoerd naar een erkend inzamelpunt. Meer informatie over veilige verwijdering en erkende verwerkers vindt u op [www.ovam.be](http://www.ovam.be).

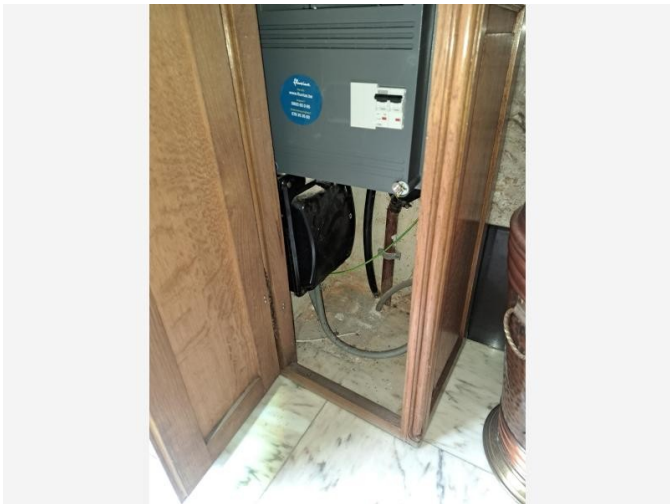
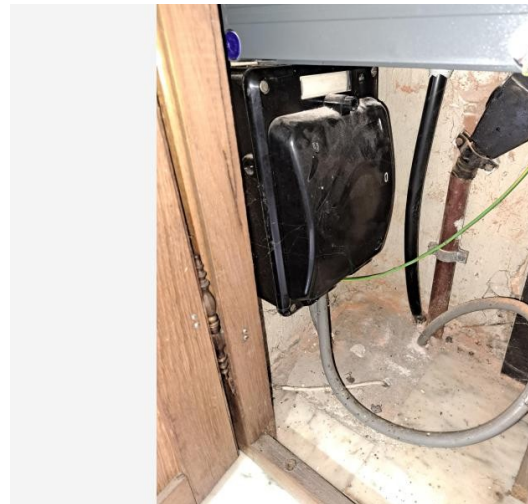
Het asbestmateriaal valt onder de mijlpaal van 2040.

| Eindbeoordeling materiaalrisico | Zeer laag materiaalrisico en/of zeer lage kans op vezelvrijgave |

| Toestand van het materiaal | Onbeschadigd, niet verweerd |

| Beschrijving | Bakeliet tellerkast |
| Identificatiemethode | <p>De asbestdeskundige beoordeelt het materiaal als asbestverdacht en dus asbesthoudend, en dit zonder monstername.</p> <p>Motivatie: Er is een onderzoeksbepmerking die monstername verhindert; De asbestdeskundige kan geen volledige risicobeoordeling uitvoeren van het materiaal.</p> |

- Zorg voor een veilig beheer. Vermijd het beschadigen van het asbestmateriaal. Controleer de toestand jaarlijks op wijzigingen.
- Voer bijkomende staalname(s) uit.

- Eenvoudige handelingen: mag via doe-het-zelf of door werknemer(s) met opleidingsattest eenvoudige handelingen  
Bij het verwijderen van oude bakeliet, is het belangrijk om strikt veiligheidsmaatregelen te volgen. Bakeliet zelf kan asbest bevatten. Als dit materiaal verwijderd kan worden zonder het te breken, te beschadigen, dan mag met dit met eenvoudige handelingen. Vermijd stofvorming en stofverspreiding op elk moment van de werken. Bevochtig of fixeer het materiaal. Het gebruik van sneldraaiende werktuigen (boormachine, slijpschijf, hogedrukreiniger...) is verboden. Zorg voor gepaste persoonlijke beschermingsmiddelen: minimaal FFP3-mondmasker (EN 149), wegwercoverall met kap (minimaal Cat III, type 5/6), wegwerphandschoenen en overschoenen of afspoelbaar schoeisel Afval: particulieren kunnen dit verpakt aanbieden bij hun recyclagepark (raadpleeg de voorwaarden van uw recyclagepark). Bij verwijdering door een aannemer of erkend asbestverwijderaar staat die normaal zelf in voor de correcte afvoer van het afval. Bewaar bewijsdocumenten van de asbestverwijdering (facturen, werkplannen, foto's, afgiftebewijzen afval,

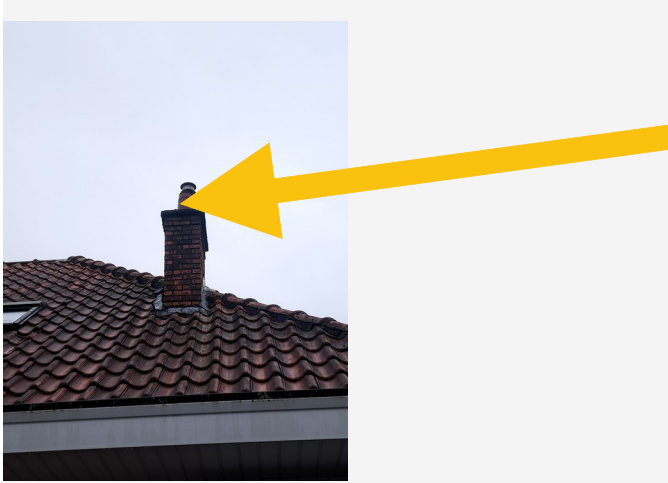
*Situeringsfoto*

**Reden:** Het te onderzoeken materiaal situeert zich hoger dan 3,50 m te rekenen vanaf een veilige ondergrond

**Uitleg van de asbestdeskundige:** Er is slechts beperkt toezicht en beperkte inspectie mogelijk op dit gedeelte van het gebouw vanwege de grote hoogte waarop het materiaal zich bevindt. Hierdoor kan geen volledige inspectie worden uitgevoerd.

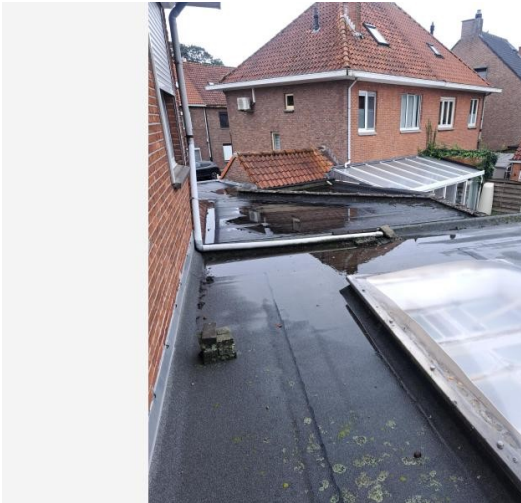
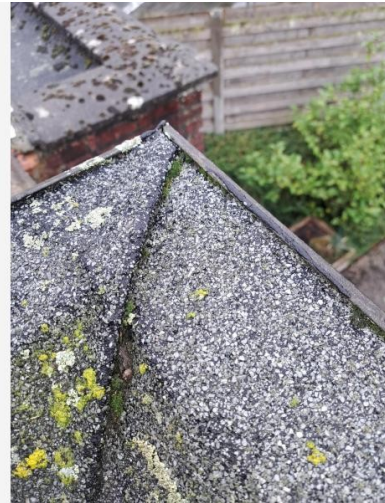
## Fiche 4: Roofing - dak

Geen asbest

| # | Type | Referentie | Resultaat |
|---|---|---|---|
| 4.1 | Puntmonster | A-07 roofing | Geen asbest |

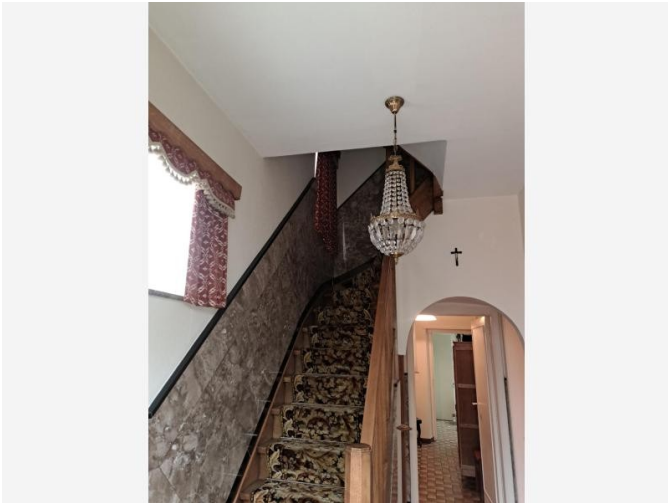
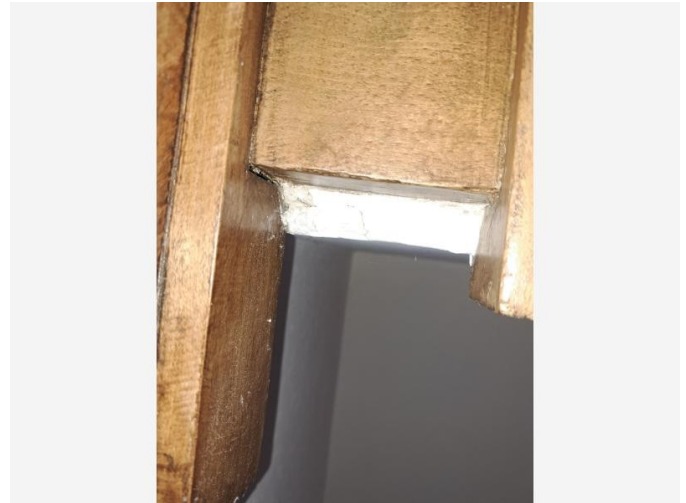
## Fiche 5: Pleisterwerk plafond

Geen asbest

| # | Type | Referentie | Resultaat |
|---|---|---|---|
| 5.1 | Mengmonster | A-04 Pleisterwerk plafond | Geen asbest |

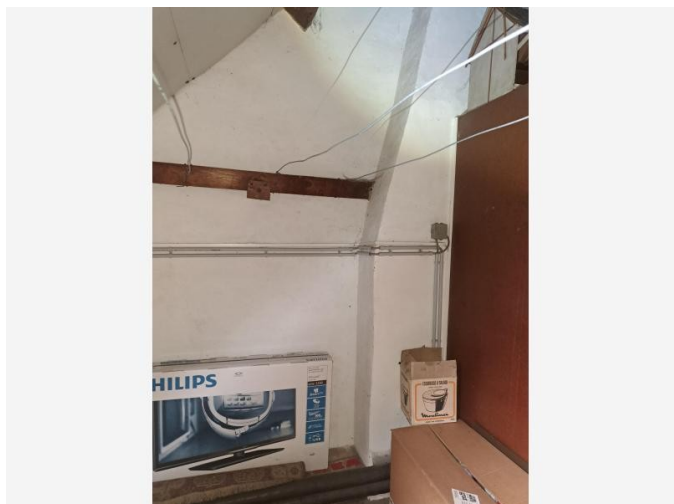
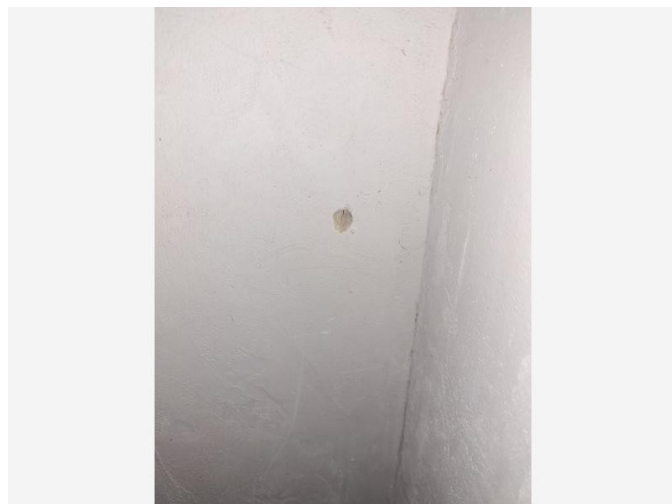
## Fiche 6: Pleisterwerk muren

Geen asbest

| # | Type | Referentie | Resultaat |
|---|---|---|---|
| 6.1 | Mengmonster | A-03 Pleisterwerk muren | Geen asbest |

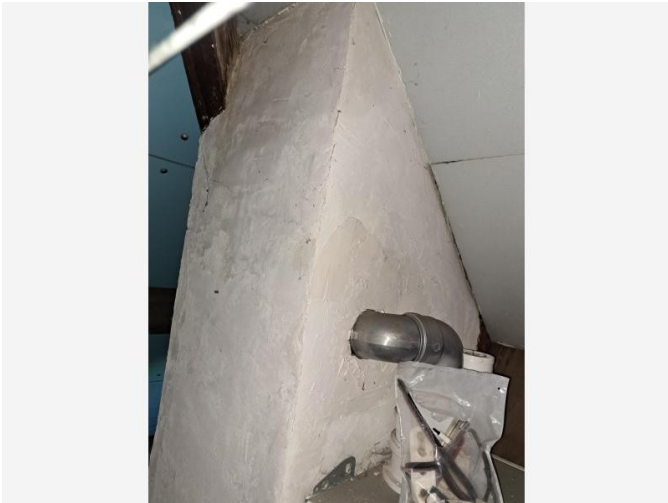
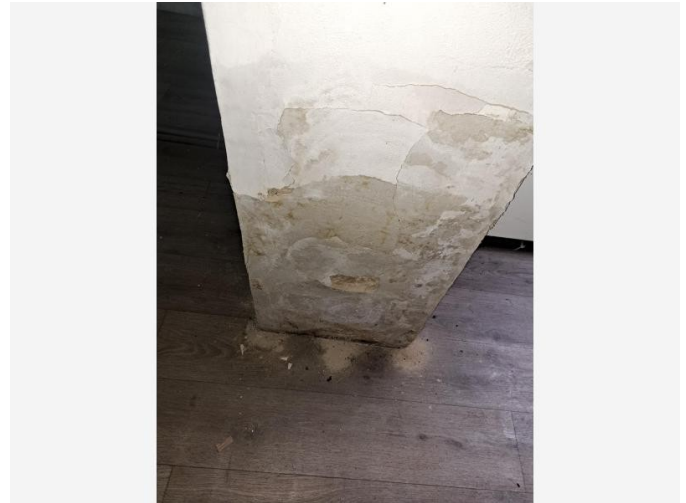
## Fiche 7: Cementering - zolder

Geen asbest

| # | Type | Referentie | Resultaat |
|---|---|---|---|
| 7.1 | Mengmonster | A-06 cementerin zolder | Geen asbest |

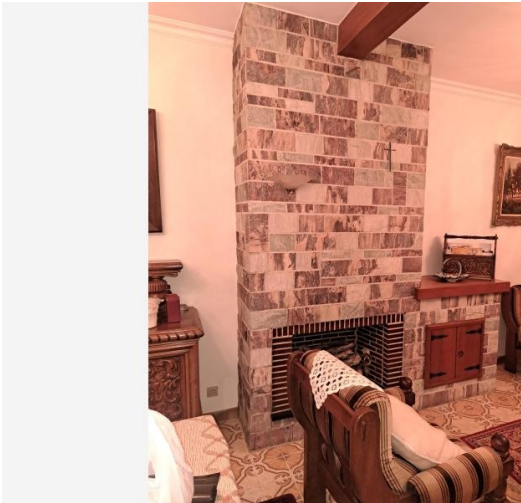
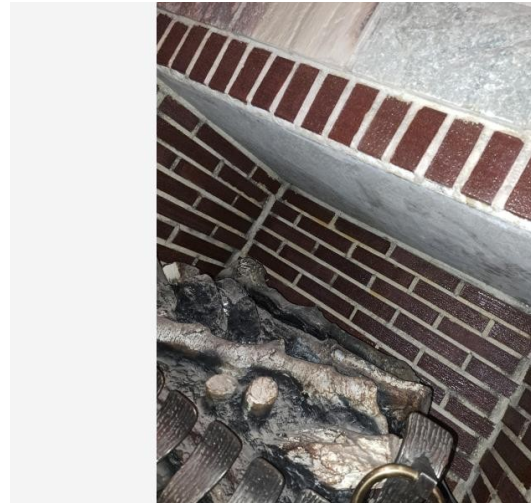
## Fiche 8: Plaat kachel

Geen asbest

| # | Type | Referentie | Resultaat |
|---|---|---|---|
| 8.1 | Puntmonster | A-08 Plaat kachel | Geen asbest |

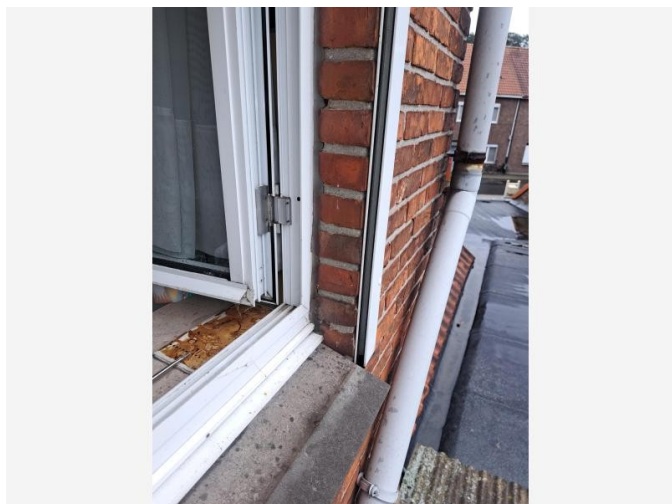
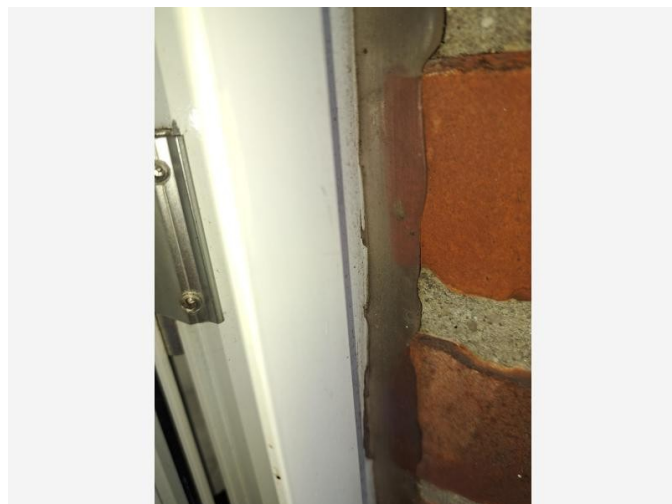
Geen asbest

| # | Type | Referentie | Resultaat |
|---|---|---|---|
| 9.1 | Puntmonster | A-02 Mastiek | Geen asbest |
