# Asbestinventarisatetest

Gebroeders Massantstraat 24, 3020 Herent

Attestnummer : 20240703-000125.000

**Niet-asbestveilig**

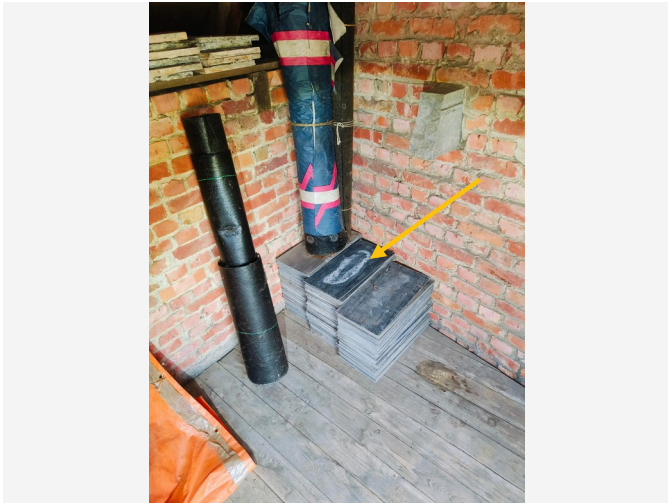
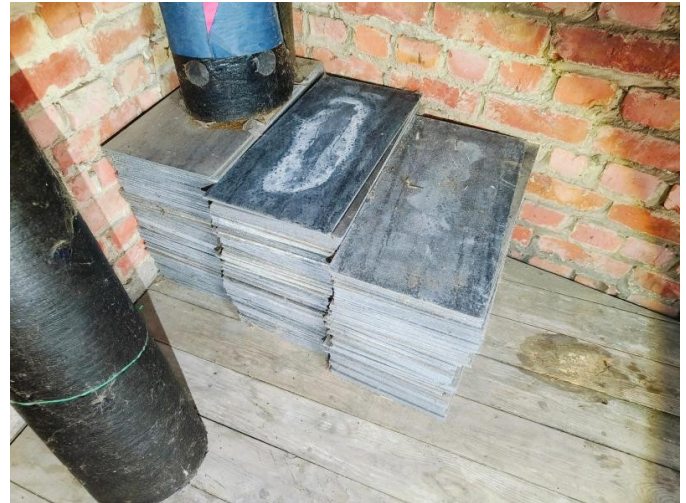
| Beschrijving | Afval/stockvoorraad leien |
| Type afvalstof | Betreft stock-voorraad of gedemonteerde asbestmaterialen |
| Aanwezige resten | Stockvoorraad asbestverdachte kunstleien. |
| Asbestmaterialen | <ul style="list-style-type: none"><li>Dak- en gevelbekleding - Lei, shingle</li></ul> |
| Hoeveelheid (gewicht - aantal) | <ul style="list-style-type: none"><li>100,00 kg - 1 stuk</li></ul> |

**Dringend verwijderen**

- Verwijder het asbestafval.

- Eenvoudige handelingen: mag via doe-het-zelf of door werknemer(s) met opleidingsattest eenvoudige handelingen  
Asbestleien zijn een hechtgebonden toepassing, deze dienen voorzichtig te worden afgevoerd zonder te breken om vezelvrijgave te vermijden.

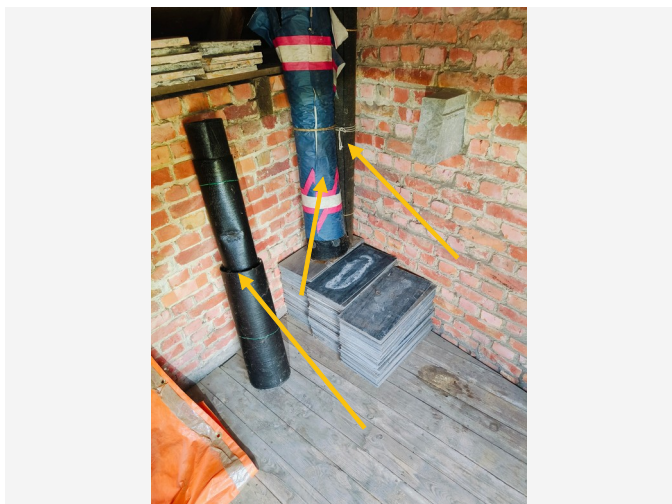
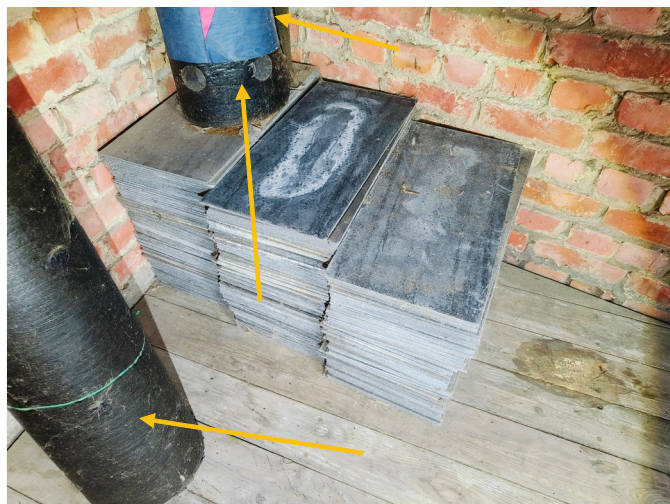
| Beschrijving | Afval/stockvoorraad roofing |
| Aanwezige resten | 3 rollen roofing aanwezig |
| Asbestmaterialen | <ul style="list-style-type: none"><li>Dak- en gevelbekleding - Roofing</li></ul> |
| Hoeveelheid (gewicht - aantal) | <ul style="list-style-type: none"><li>30,00 kg - 1 stuk</li></ul> |

**Dringend verwijderen**

- Verwijder het asbestafval.

- Eenvoudige handelingen: mag via doe-het-zelf of door werknemer(s) met opleidingsattest eenvoudige handelingen  
Het betreft een hechtgebonden toepassing, deze dient voorzichtig te worden afgevoerd zonder te breken/scheuren om vezelvrijgave te vermijden.

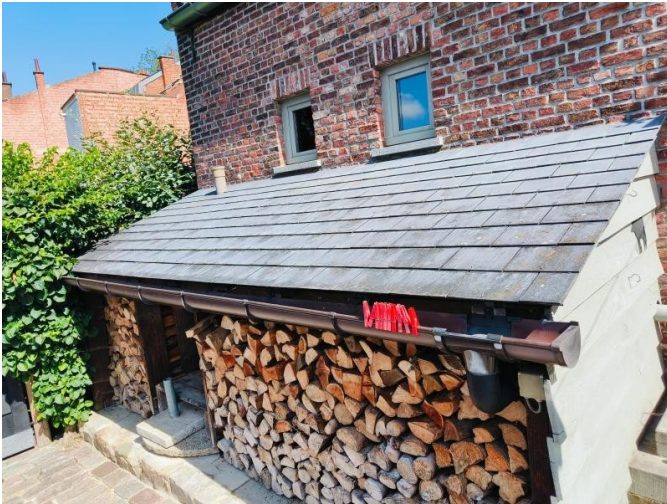
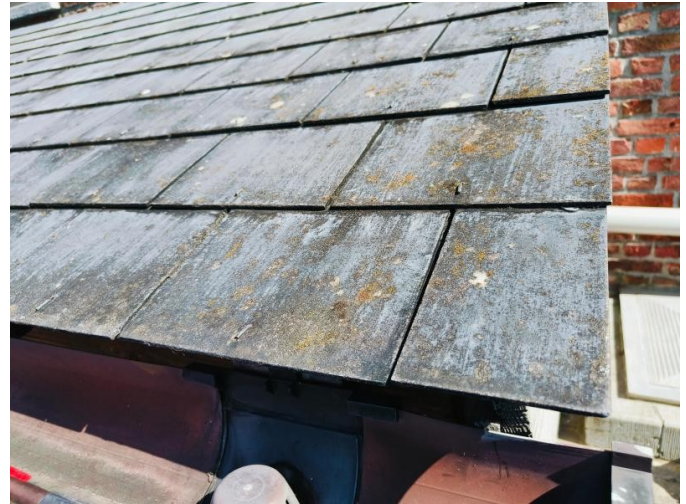
| Eindbeoordeling materiaalrisico | Verhoogd materiaalrisico en/of verhoogde kans op vezelvrijgave |

| Asbestsoort (vezeltype) | Crocidoliet aanwezig |
| Afschermingsgraad van het gehele materiaal | Geheel of deels vrij aan de buitenlucht |
| Toestand van het materiaal | Matig beschadigd, matig verweerd |

| Beschrijving | Leien op afdak houtopslag |

Verwijderen

- Verwijder dit asbestmateriaal zo snel mogelijk. Volg de toestand goed op.

- Eenvoudige handelingen: mag via doe-het-zelf of door werknemer(s) met opleidingsattest eenvoudige handelingen  
Asbestleien zijn een hechtgebonden toepassing, deze dienen voorzichtig te worden verwijderd zonder te breken/slijpen om vezelvrijgave te vermijden. De ruimte of het materiaal die zich onder de leien bevindt kan mogelijk gecontamineerd zijn door vezelvrijgave van deze toepassing.

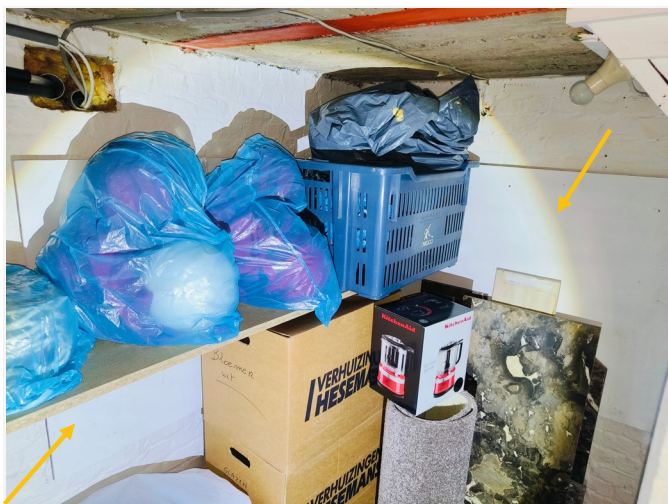
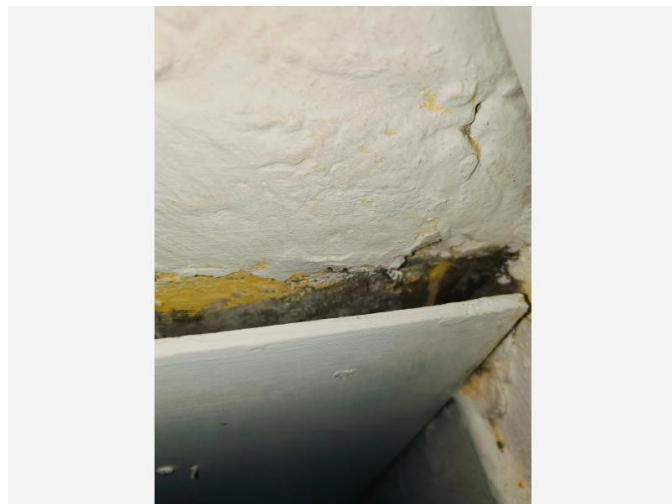
| Eindbeoordeling materiaalisico | Laag materiaalisico en/of verlaagde kans op vezelvrijgave |

| Asbestsoort (vezeltype) | Crocidoliet aanwezig |
| Toestand van het materiaal | Licht beschadigd, licht verweerd. Intact materiaal type Pical – asbestboard of categorie III 'gebondenheid' |

| Beschrijving | Menuiserieplaten binnenwand kelder |

Zorgvuldig beheren

- Zorg voor een veilig beheer. Vermijd het beschadigen van het asbestmateriaal. Controleer de toestand jaarlijks op wijzigingen.

- Eenvoudige handelingen: mag via doe-het-zelf of door werknemer(s) met opleidingsattest eenvoudige handelingen  
Menuiserieplaten zijn een hechtgebonden toepassing, deze dienen voorzichtig te worden verwijderd zonder te breken/slijpen om vezelvrijgave te vermijden.

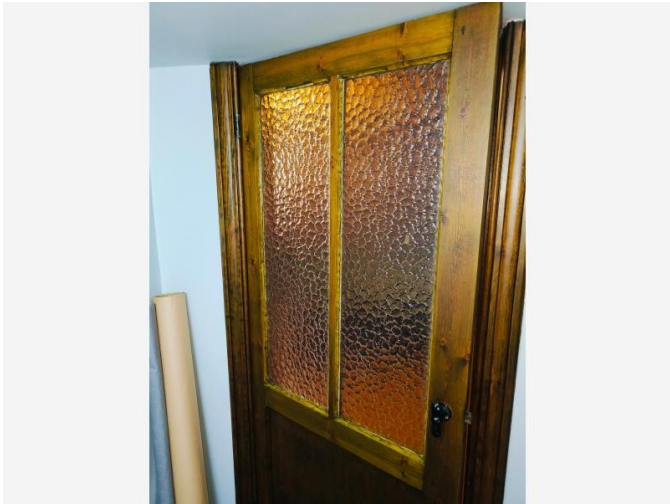
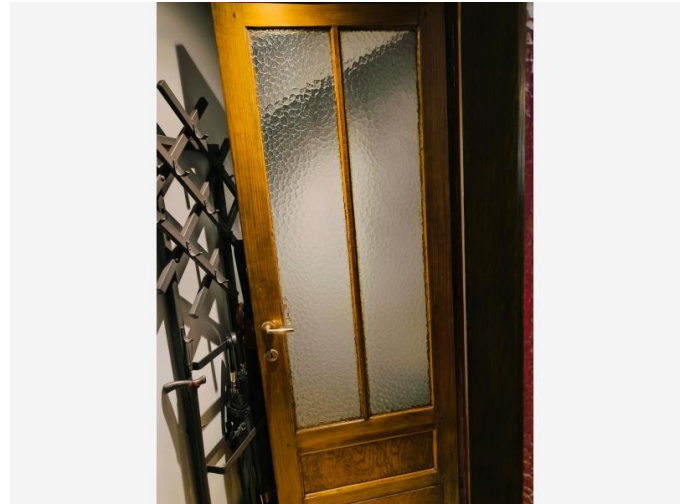
| Eindbeoordeling materiaalrisico | Laag materiaalrisico en/of verlaagde kans op vezelvrijgave |

| Asbestsoort (vezeltype) | Amfibool aanwezig, uitgezonderd crocidoliet |
| Toestand van het materiaal | Licht beschadigd, licht verweerd. Intact materiaal type Pical – asbestboard of categorie III 'gebondenheid' |

| Beschrijving | Mastiek (oud) schrijnwerk |
| Opmerking | Al het oude schrijnwerk dat mastiek bevat die (half)hard is geworden is verdacht. Het betreft een ruwe schatting van de hoeveelheid. |

Zorgvuldig beheren

- Zorg voor een veilig beheer. Vermijd het beschadigen van het asbestmateriaal. Controleer de toestand jaarlijks op wijzigingen.

- Eenvoudige handelingen: mag via doe-het-zelf of door werknemer(s) met opleidingsattest eenvoudige handelingen  
Mastiek is een hechtgebonden toepassing. Deze dient voorzichtig te worden verwijderd ofwel door middel van bvb spatel, ofwel in zijn geheel met schrijnwerk. Zorg ervoor dat er geen resten achterblijven.

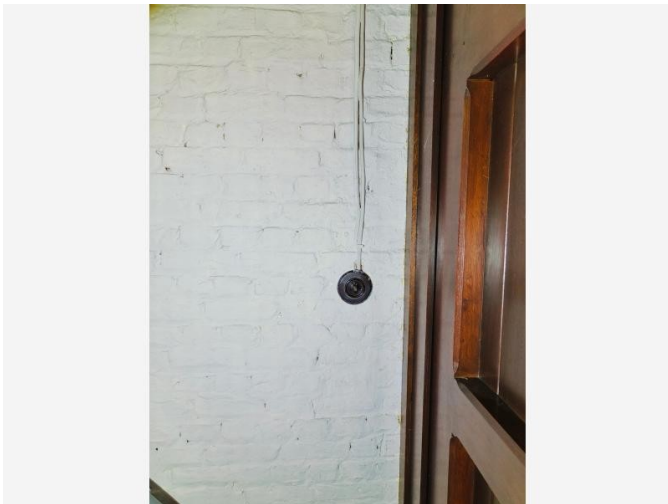
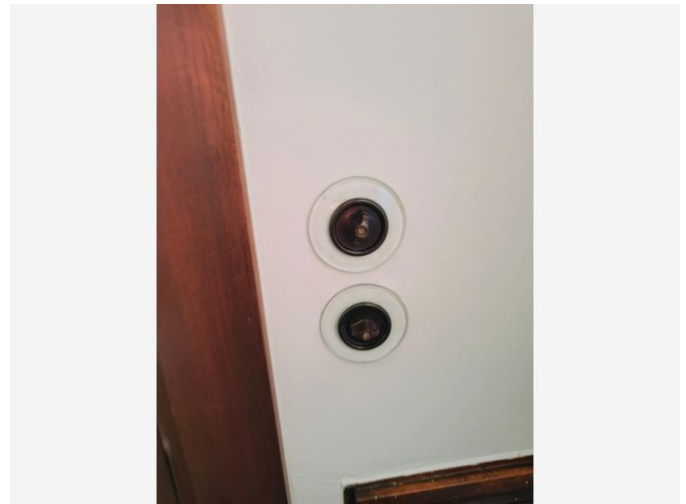
| Eindbeoordeling materiaalrisico | Laag materiaalrisico en/of verlaagde kans op vezelvrijgave |

| Opmerking | Het betreft al het oud elektrisch (schakel)materieel van bakeliet (bvb; schakelaars/klemmendozen/stopcontacten/lamphouders...) Het betreft een ruwe schatting van de hoeveelheid. |

Zorgvuldig beheren

- Zorg voor een veilig beheer. Vermijd het beschadigen van het asbestmateriaal. Controleer de toestand jaarlijks op wijzigingen.

- Eenvoudige handelingen: mag via doe-het-zelf of door werknemer(s) met opleidingsattest eenvoudige handelingen  
Elektrisch materiaal uit bakeliet zijn hechtgebonden toepassingen. Deze dienen voorzichtig te worden verwijderd zonder te breken.

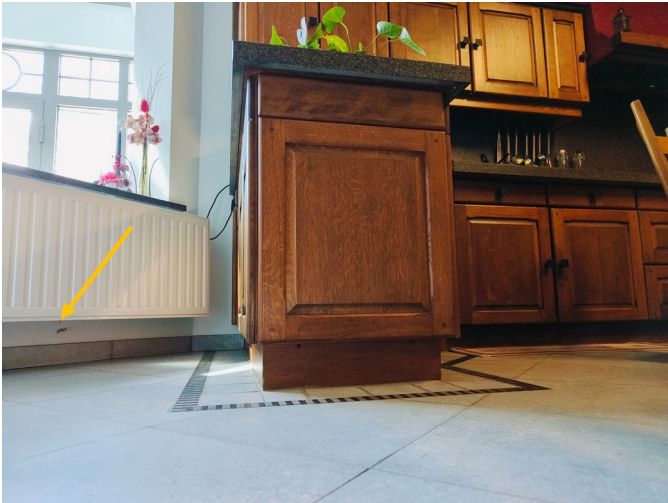
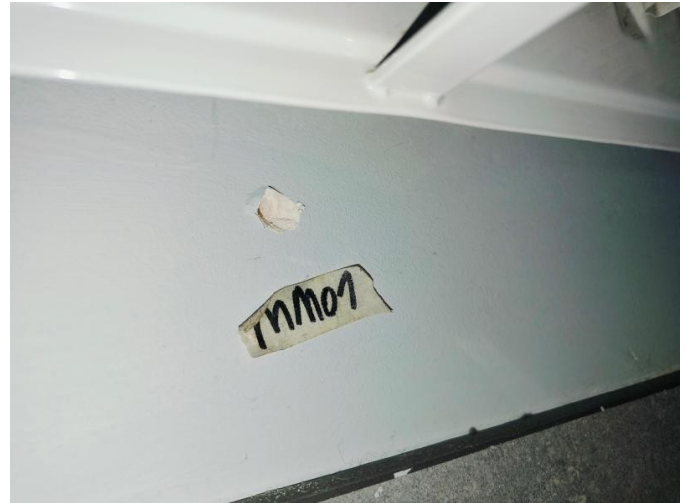
## Fiche 15: pleisterwerk aan muren

Geen asbest

| Opmerking | Het betreft een (ruwe) schatting van de hoeveelheid.(CV ruimte niet gepleisterd) |

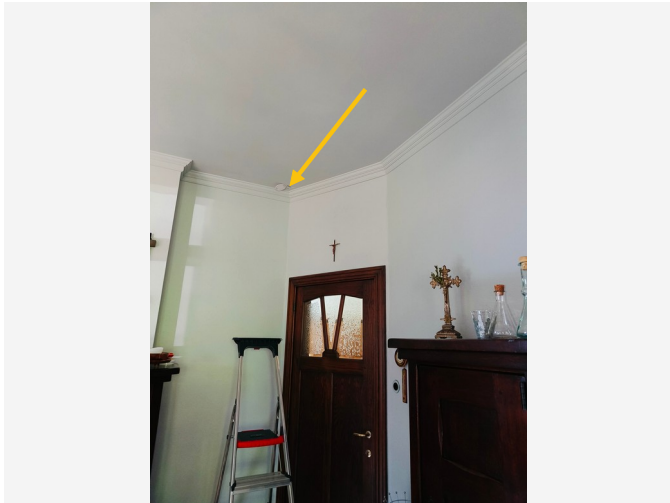
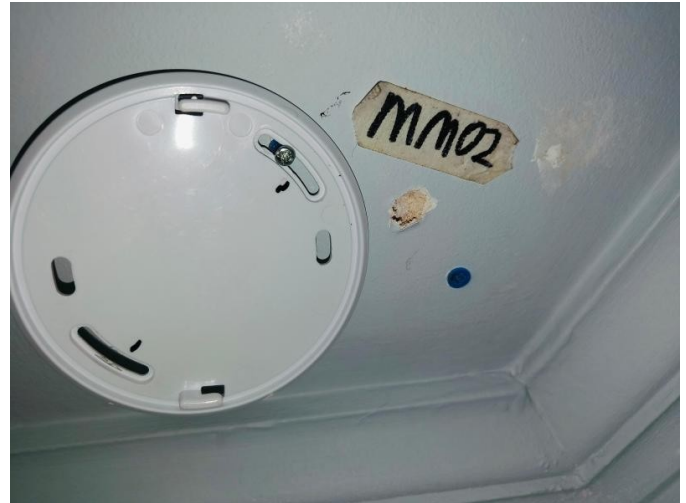
## Fiche 18: pleisterwerk aan plafonds

Geen asbest
