# Asbestinventarisatetest

Drapstraat 32, 9220 Hamme

Attestnummer : 20250830-000123.000

Uitgegeven op : 30.08.2025

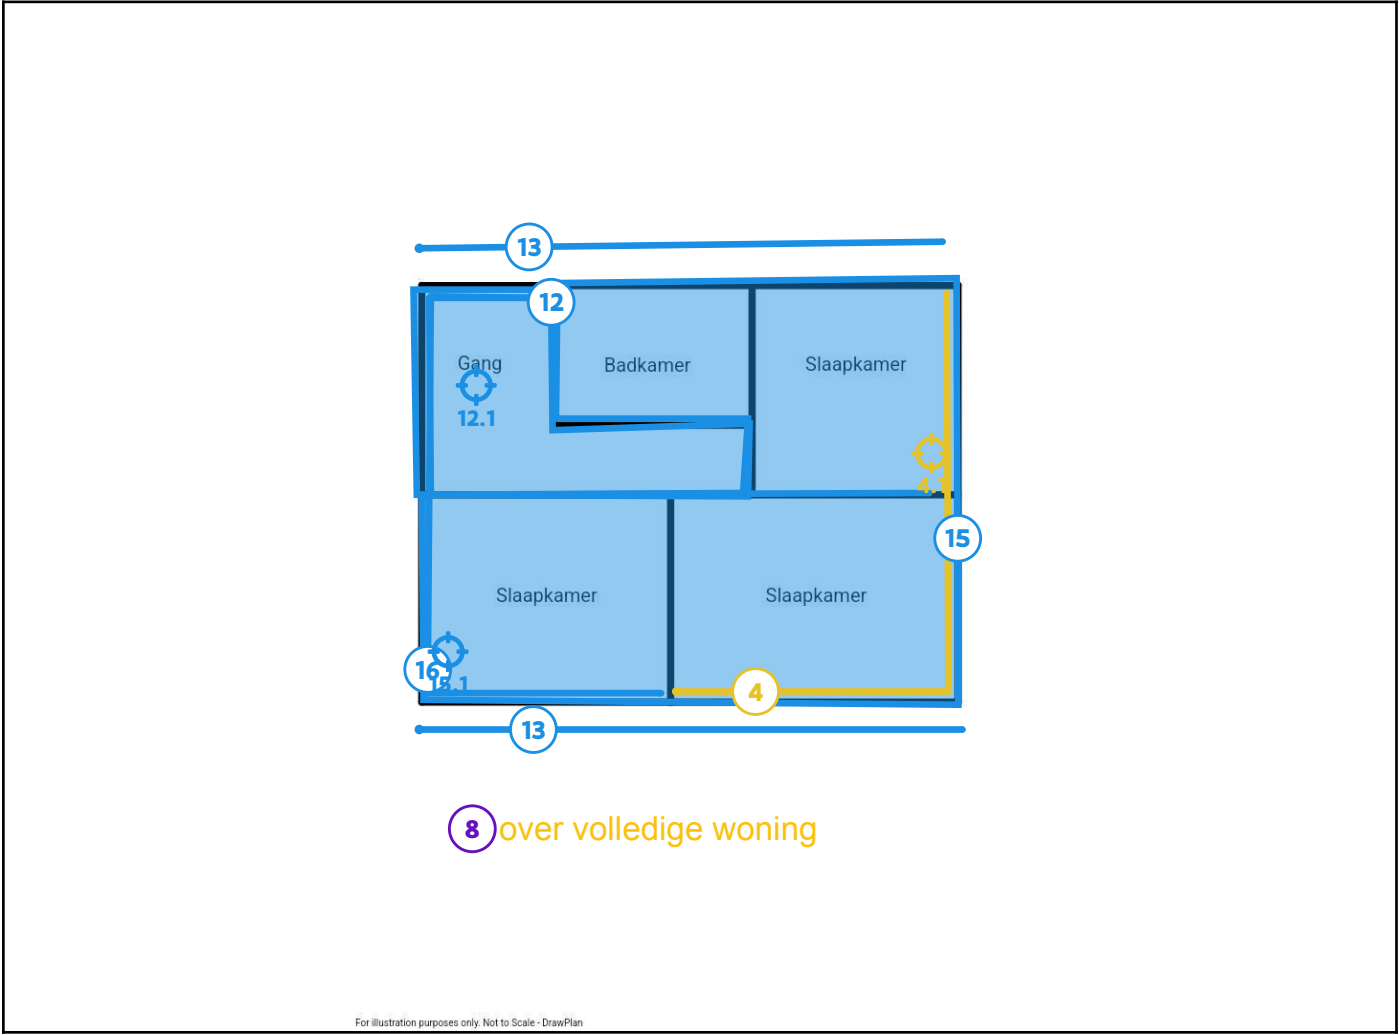
# Plan 1.3: Eerste

| Beschrijving | Type | Actie |
|---|---|---|
| 4. plaat muur boven | Asbestmateriaal | Zorgvuldig beheren |

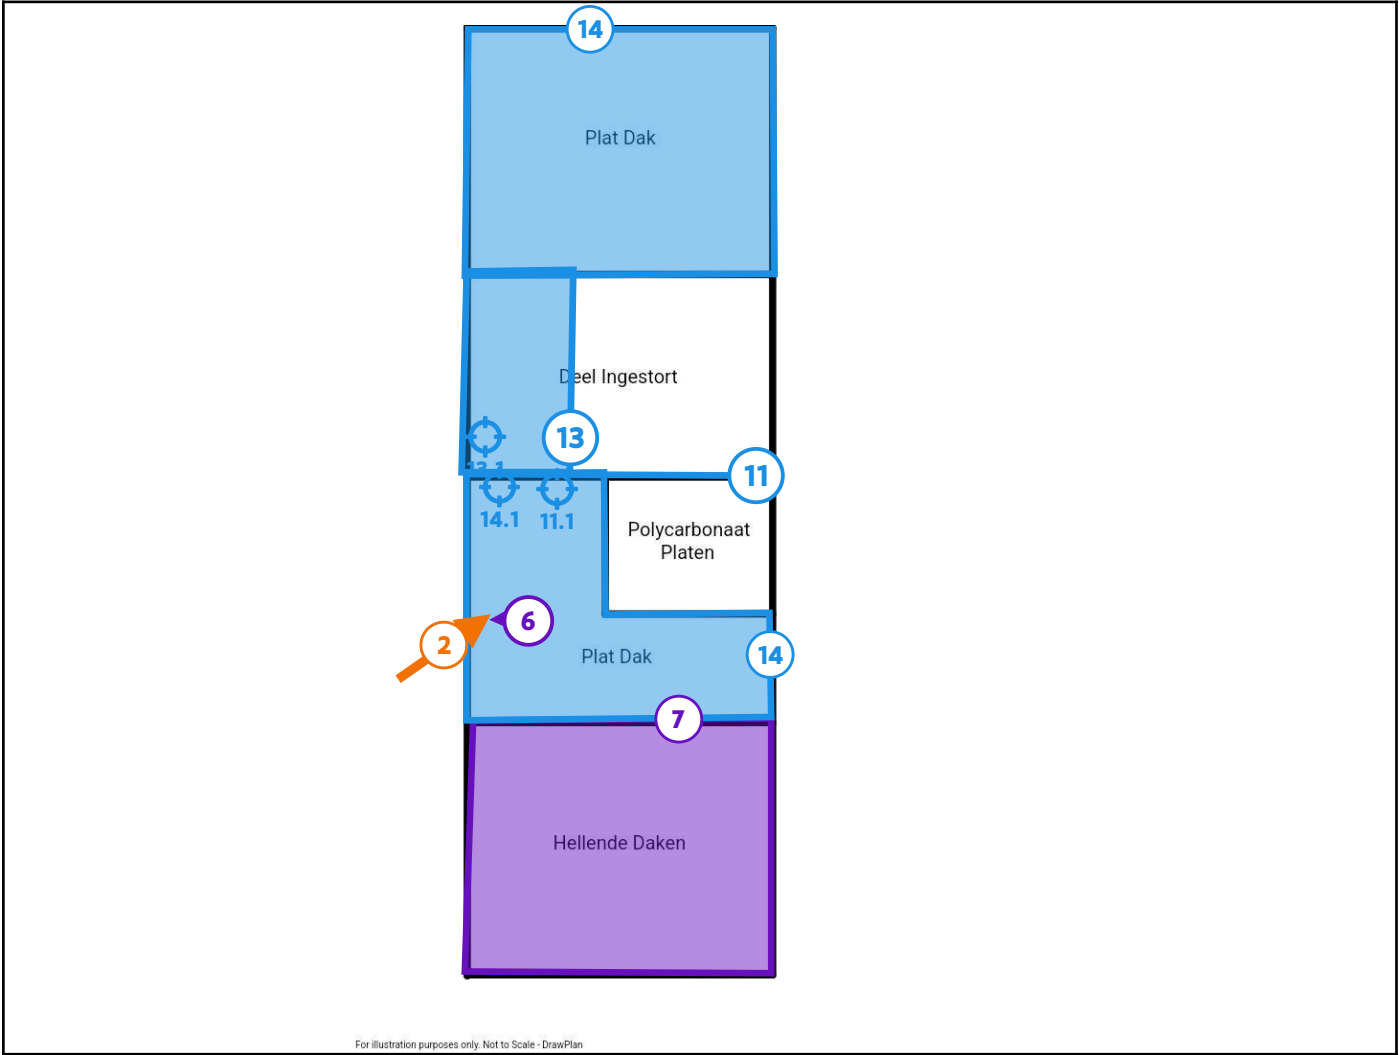
# Plan 1.5: Dakenplan

| Beschrijving | Type | Actie |
|---|---|---|
| 2. rookgaskanaal | Asbestmateriaal | Verwijderen |
| 6. schouw | Beperking | - |

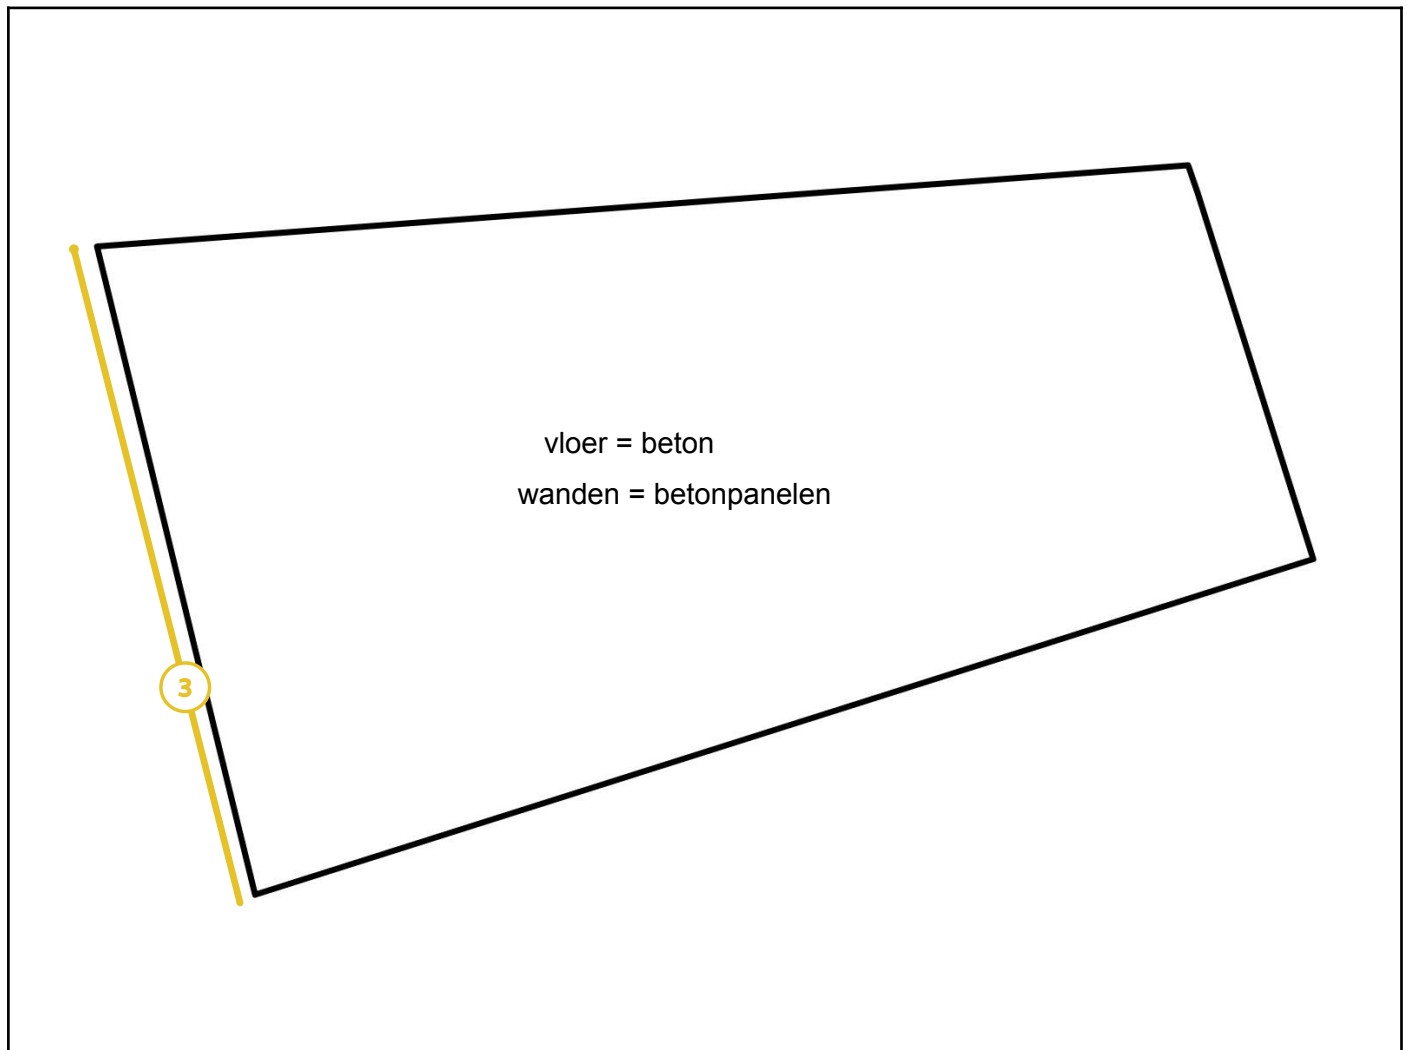
## Plan 2.1: grondplan

| Beschrijving | Type | Actie |
|---|---|---|
| 3. plaat deur garage | Asbestmateriaal | Zorgvuldig beheren |

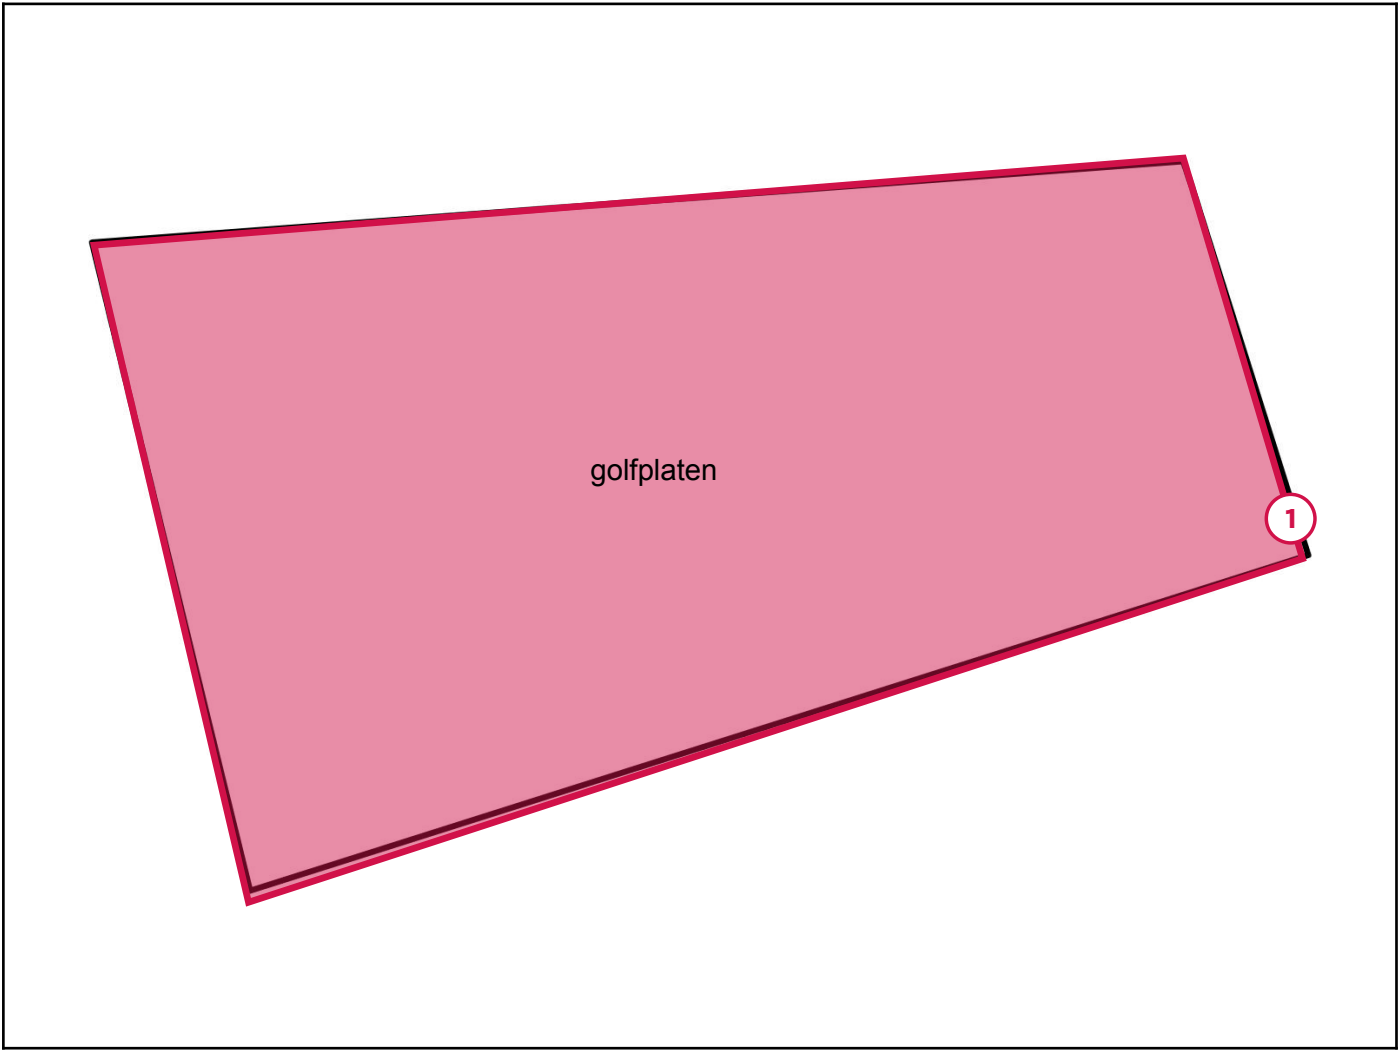
## Plan 2.2: dakenplan

| Beschrijving | Type | Actie |
|---|---|---|
| 1. golfplaten garage | Asbestmateriaal | Dringend verwijderen |

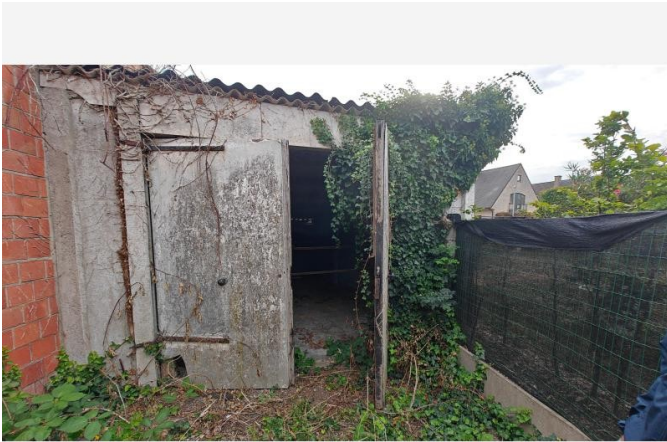
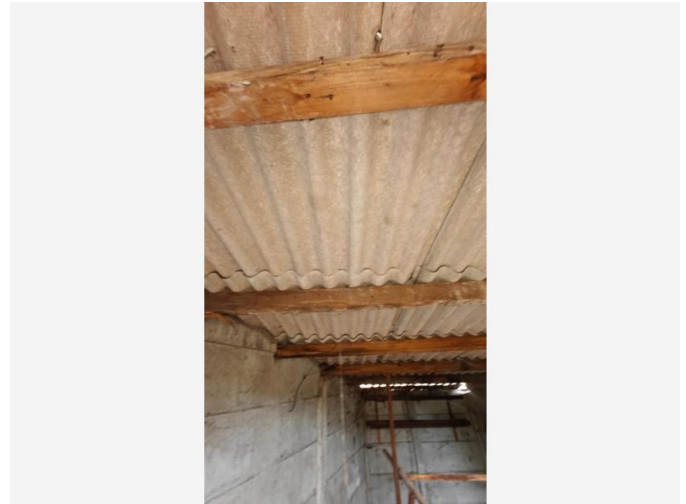
| Eindbeoordeling materiaalrisico | Hoog materiaalrisico en/of hoge kans op vezelvrijgave |

| Asbestsoort (vezeltype) | Crocidoliet aanwezig |
| Toestand van het materiaal | Matig beschadigd, matig verweerd |

| Beschrijving | golfplaten garage |
| Asbestmateriaal | Dak- en gevelbekleding - Golfplaat |

**Dringend verwijderen**

- Verwijder dit asbestmateriaal zo snel mogelijk. Volg de toestand goed op.
- Hemelwater dat afspoelt van asbestcement daken of gevels kan asbestdeeltjes bevatten. Gebruik het enkel voor gesloten circuits (bv. spoelen toiletten). Reinig na het vervangen van het dak of de gevel de dakgoten en regenwaterput of -ton om asbesthoudend sediment of slib te verwijderen
- Voer bijkomende staalname(s) uit.

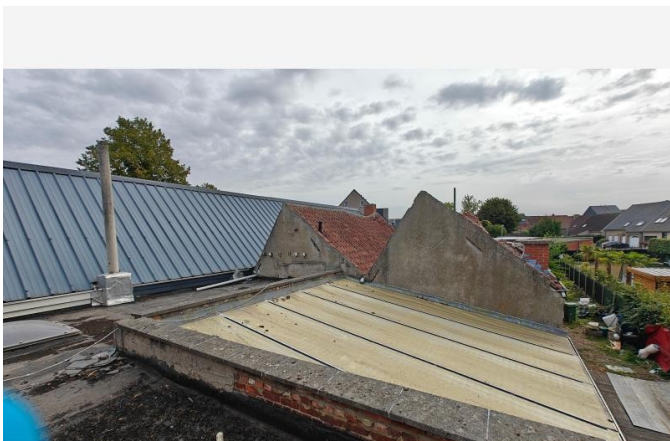
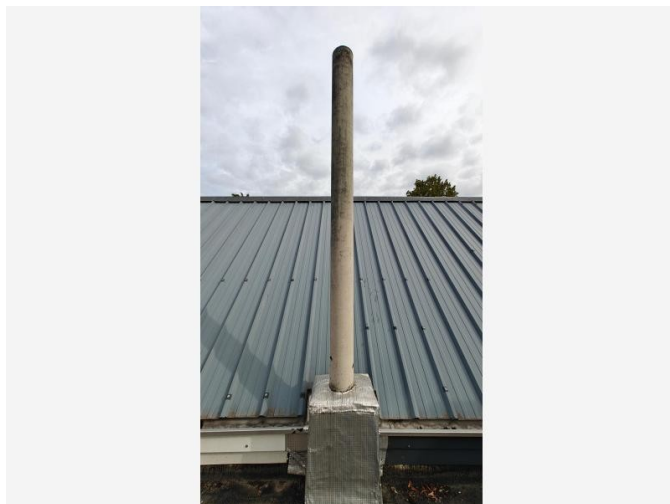
| Eindbeoordeling materiaalrisico | Verhoogd materiaalrisico en/of verhoogde kans op vezelvrijgave |

| Asbestsoort (vezeltype) | Crocidoliet aanwezig |
| Toestand van het materiaal | Matig beschadigd, matig verweerd |

| Beschrijving | rookgaskanaal |
| Asbestmateriaal | Rookgaskanaal |

Verwijderen

- Verwijder dit asbestmateriaal zo snel mogelijk. Volg de toestand goed op.
- Hemelwater dat afspoelt van asbestcement daken of gevels kan asbestdeeltjes bevatten. Gebruik het enkel voor gesloten circuits (bv. spoelen toiletten). Reinig na het vervangen van het dak of de gevel de dakgoten en regenwaterput of -ton om asbesthoudend sediment of slib te verwijderen
- Voer bijkomende staalname(s) uit.

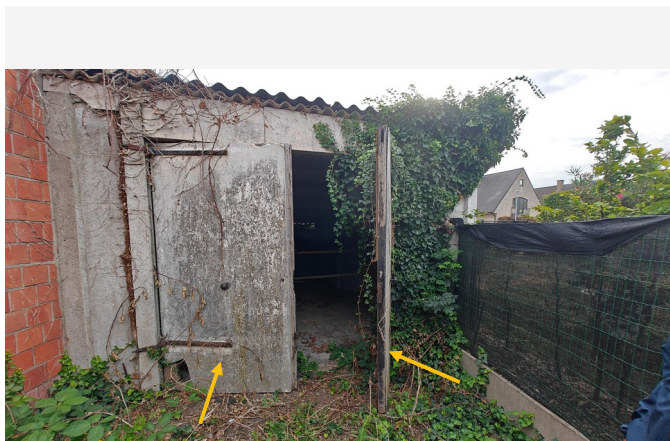
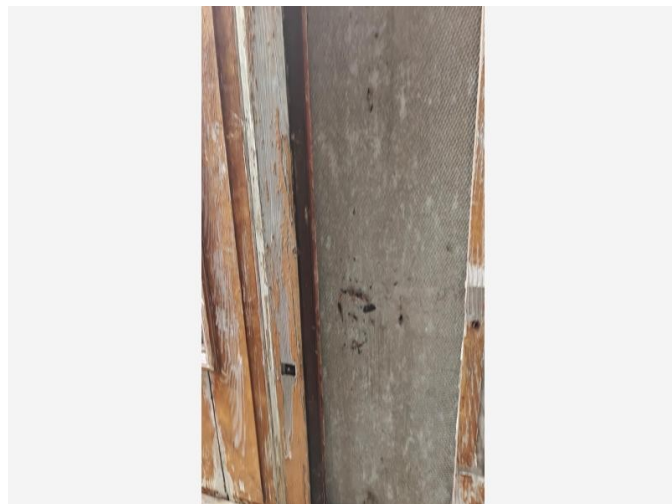
| Eindbeoordeling materiaalisico | Laag materiaalisico en/of verlaagde kans op vezelvrijgave |

| Asbestsoort (vezeltype) | Crocidoliet aanwezig |
| Toestand van het materiaal | Licht beschadigd, licht verweerd. Intact calciumsilicaatmateriaal of categorie III 'gebondenheid' |

| Beschrijving | plaat deur garage |
| Asbestmateriaal | Plaat, paneel, tablet - Type Menuiserie |

Zorgvuldig beheren

- Zorg voor een veilig beheer. Vermijd het beschadigen van het asbestmateriaal. Controleer de toestand jaarlijks op wijzigingen.
- Hemelwater dat afspoelt van asbestcement daken of gevels kan asbestdeeltjes bevatten. Gebruik het enkel voor gesloten circuits (bv. spoelen toiletten). Reinig na het vervangen van het dak of de gevel de dakgoten en regenwaterput of -ton om asbesthoudend sediment of slib te verwijderen
- Voer bijkomende staalname(s) uit.

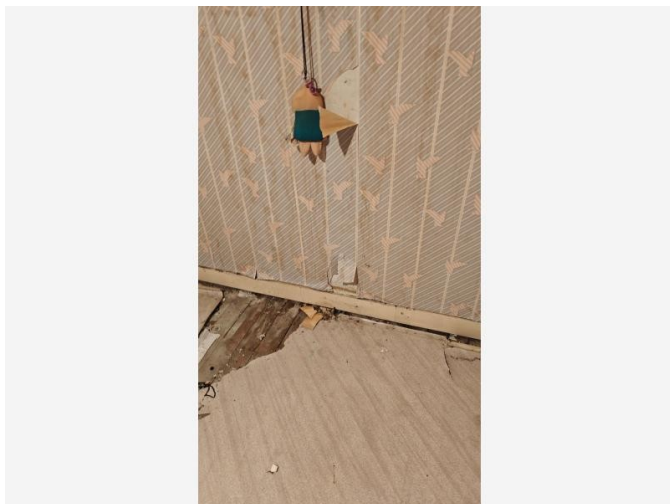
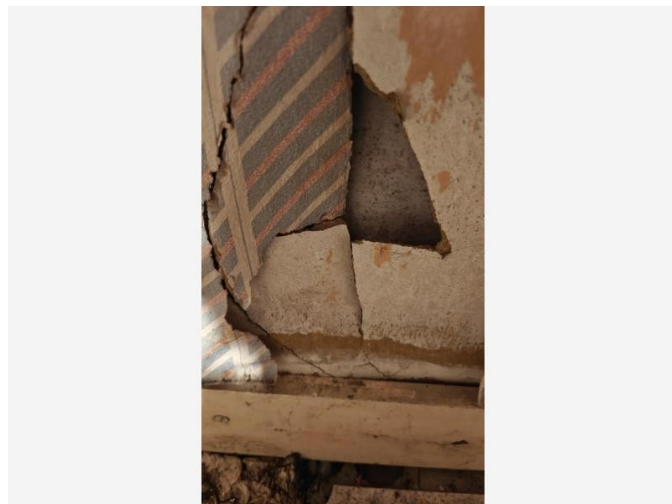
| Eindbeoordeling materiaalrisico | Laag materiaalrisico en/of verlaagde kans op vezelvrijgave |

| Asbestsoort (vezeltype) | Alleen chrysotiel |
| Toestand van het materiaal | Licht beschadigd, licht verweerd. Intact calciumsilicaatmateriaal of categorie III 'gebondenheid' |

| # | Type | Referentie | Resultaat |
|---|---|---|---|
| 4.1 | Puntmonster | 4 | Chrysotiel |

| Beschrijving | plaat muur boven |
| Opmerking | <p>afmetingen/gewichten zijn een indicatief.</p> <p>Na te kijken bij verbouwingswerken of er niet nog extra asbesthoudende platen zijn die nu niet waarneembaar zijn.</p> |

Zorgvuldig beheren

- Verwijder dit asbestmateriaal zo snel mogelijk. Volg de toestand goed op.
