# Asbestinventarisatetest

Verbertstraat 65, 2900 Schoten

Attestnummer : 20230607-000364.000

Uitgegeven op : 07.06.2023

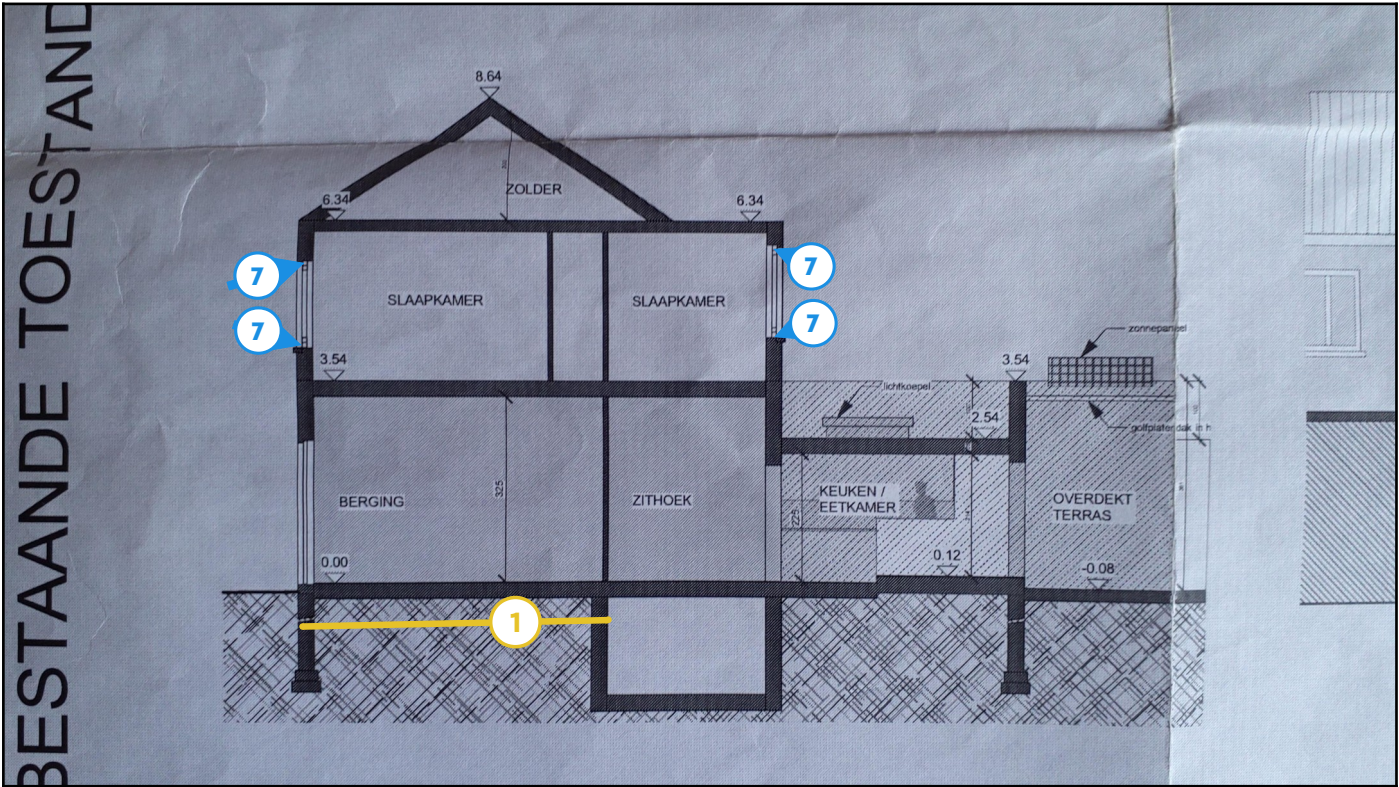
# Plan 1.3: Snede

| Beschrijving | Type | Actie |
|---|---|---|
| 1. Wachtbuis waterleiding | Asbestmateriaal | Zorgvuldig beheren |

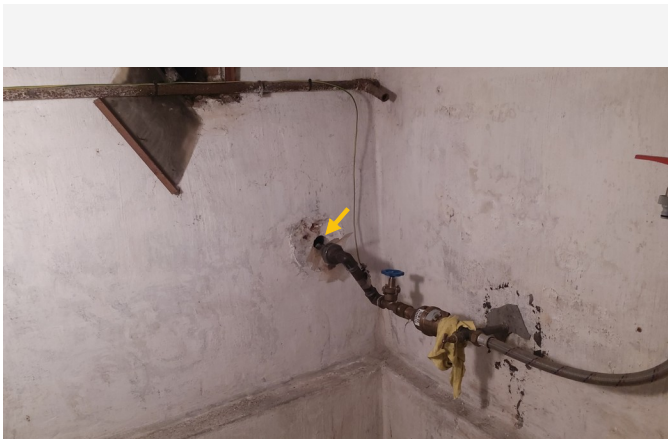
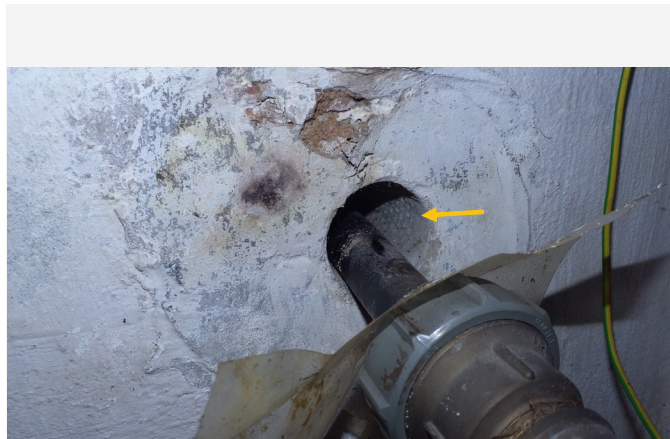
Het asbestmateriaal valt onder de mijlpaal van 2040.

| Eindbeoordeling materiaalisico | Zeer laag materiaalisico en/of zeer lage kans op vezelvrijgave |

| Asbestsoort (vezeltype) | Crocidoliet aanwezig |
| Asbestconcentratie | Laag (< 50%) |
| Toestand van het materiaal | Onbeschadigd, niet verweerd |

| Beschrijving | Wachtbuis waterleiding |
| Eenvoudig bereikbaar | <p>Nee</p> <ul style="list-style-type: none"> <li>Verwijdering tast de bouwkundige integriteit aan.</li> </ul> |

- Zorg voor een veilig beheer. Vermijd het beschadigen van het asbestmateriaal. Controleer de toestand jaarlijks op wijzigingen.

- Eenvoudige handelingen: mag via doe-het-zelf of door werknemer(s) met opleidingsattest eenvoudige handelingen  
Hechtgebonden toepassing, kan zelf verwijderd worden mits deze in 1 geheel op een veilige manier kan weggenomen worden zonder deze te beschadigen. Er wordt aangeraden deze vooraf te bevochtigen of te fixeren, en gebruik te maken van p3 mondkmaskers op de locatie dubbel in plastic zakken te verpakken. Indien deze niet in zijn geheel kunnen verwijderd worden dient dit te gebeuren door een werknemer met 8u opleiding voor verwijdering asbest eenvoudige handelingen.

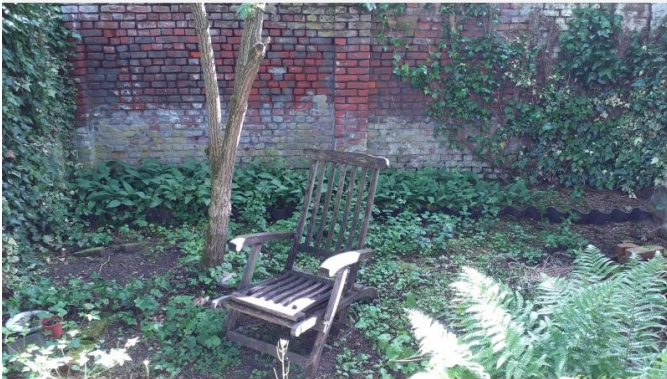
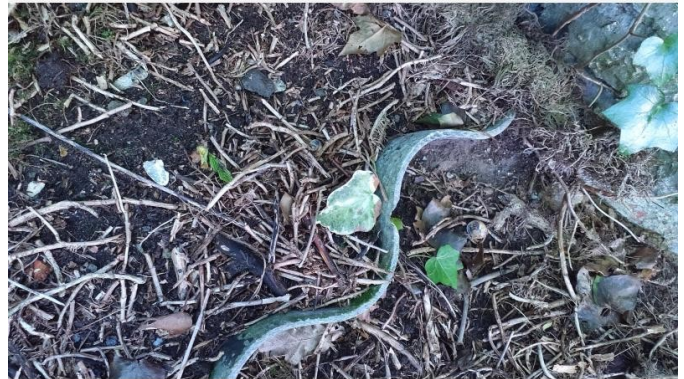
| Eindbeoordeling materiaalrisico | Laag materiaalrisico en/of verlaagde kans op vezelvrijgave |

| Asbestsoort (vezeltype) | Crocidoliet aanwezig |
| Afschermingsgraad van het gehele materiaal | Geheel of deels vrij aan de buitenlucht |
| Toestand van het materiaal | Onbeschadigd, niet verweerd |

| Beschrijving | Tuinafboording met golfplaten |

- Vermijd het beschadigen van de asbesttoepassing. Controleer de toestand jaarlijks op wijzigingen.
- Verwijder deze asbesttoepassing zo snel mogelijk. Volg de toestand goed op.

- Eenvoudige handelingen: mag via doe-het-zelf of door werknemer(s) met opleidingsattest eenvoudige handelingen  
Hechtgebonden toepassing, kan zelf verwijderd worden mits deze in 1 geheel op een veilige manier kan weggenomen worden zonder deze te beschadigen. Er wordt aangeraden deze vooraf te bevochtigen of te fixeren, en gebruik te maken van p3 mondkmaskers op de locatie dubbel in plastic zakken te verpakken. Indien deze niet in zijn geheel kunnen verwijderd worden dient dit te gebeuren door een werknemer met 8u opleiding voor verwijdering asbest eenvoudige handelingen.

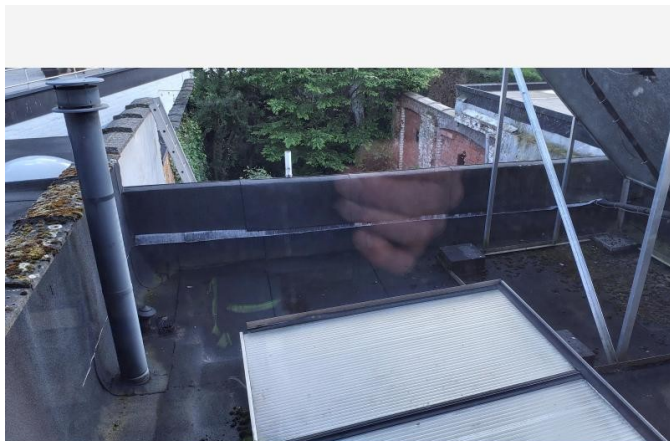
bij bitumineuze dakbedekkingen waarbij geen factuur voorhanden is van recente vervanging van oude roofing door nieuwe dakbedekking is er een kans dat er onder de roofing nog een oudere asbesthoudende roofinglaag ligt. Dit dient onderzocht te worden aan de hand van een monsteranalyse op het ogenblik dat de huidige dakbedekking vervangen wordt. Indien er dan een asbesthoudende laag wordt aangetroffen dient deze eerst verwijderd te worden.

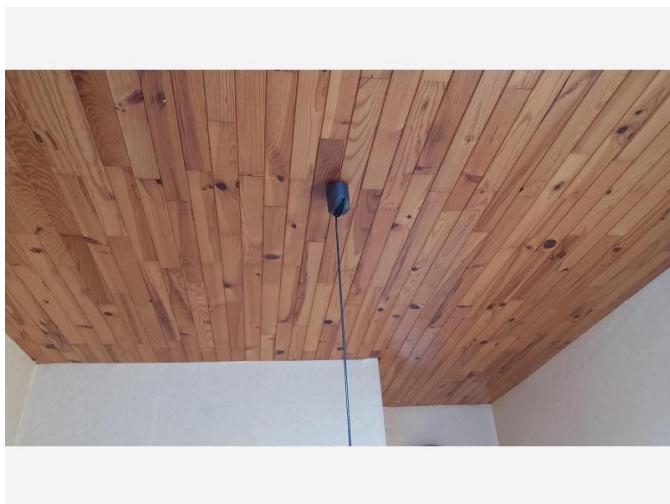
Er zijn verlaagde plafonds in asbestvrije materialen waardoor de aanwezigheid van bepleistering aan de plafonds niet inspecteerbaar of vaststelbaar is op een niet destructieve manier. Analyse hiervan is dan ook niet mogelijk.

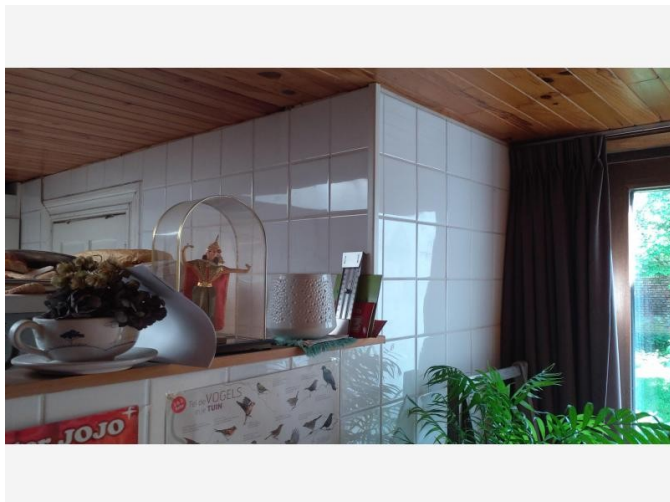
Inspectie en staalname van de tegellijm is niet mogelijk zonder tegels uit te breken. Indien in de toekomst bij renovatiewerken de tegels uitgebroken worden is het aan te raden eerst een monsteranalyse van de tegellijm uit te voeren. Vroeger werd er soms asbest in de tegellijm verwerkt.

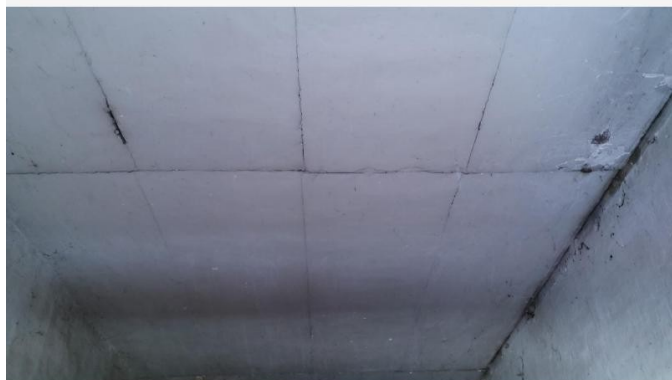
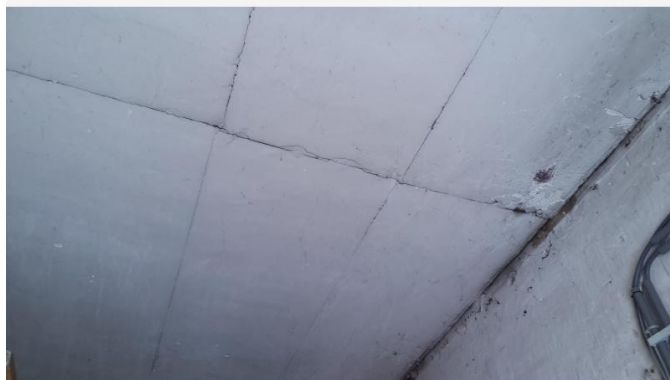
## Fiche 6: Plafondplaten garage

Geen asbest

| # | Type | Referentie | Resultaat |
|---|---|---|---|
| 6.1 | Puntmonster | Mm03 | Geen asbest |

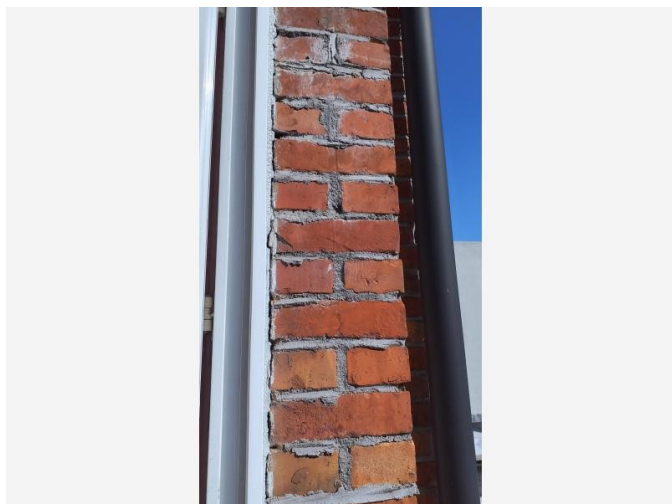
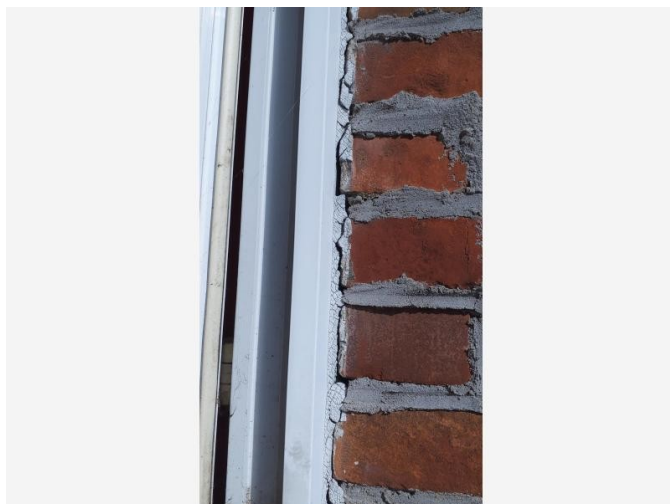
Geen asbest

| # | Type | Referentie | Resultaat |
|---|---|---|---|
| 7.1 | Mengmonster | Mm02 | Geen asbest |

| Beschrijving | Mastiek ramen |

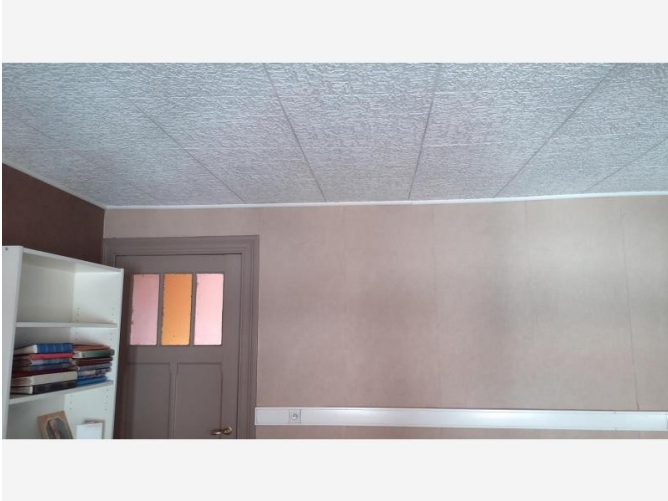
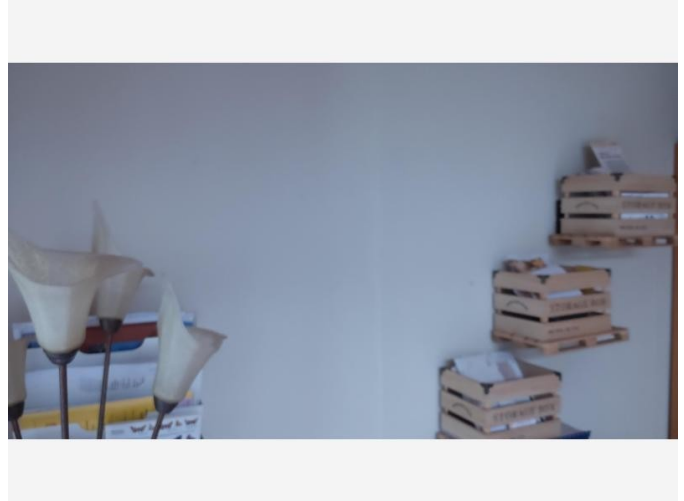
## Fiche 8: Pleisterwerk muren

Geen asbest

| # | Type | Referentie | Resultaat |
|---|---|---|---|
| 8.1 | Mengmonster | Mm01 | Geen asbest |
