# Asbestinventarisatetest

Larenstraat 6, 3560 Lummen

Attestnummer : 20260412-000066.000

**Niet-asbestveilig**

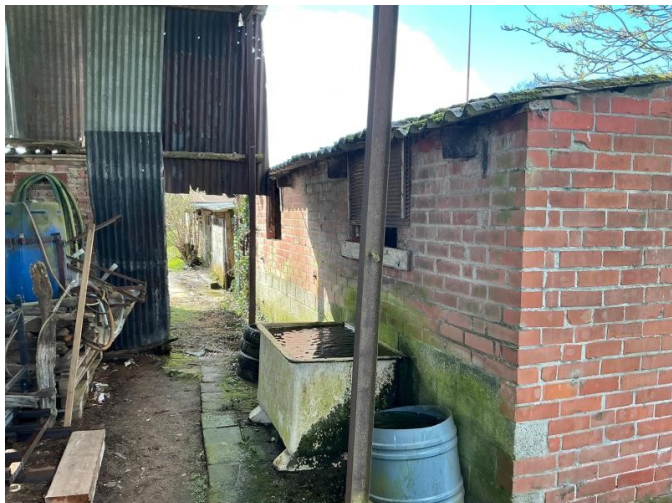
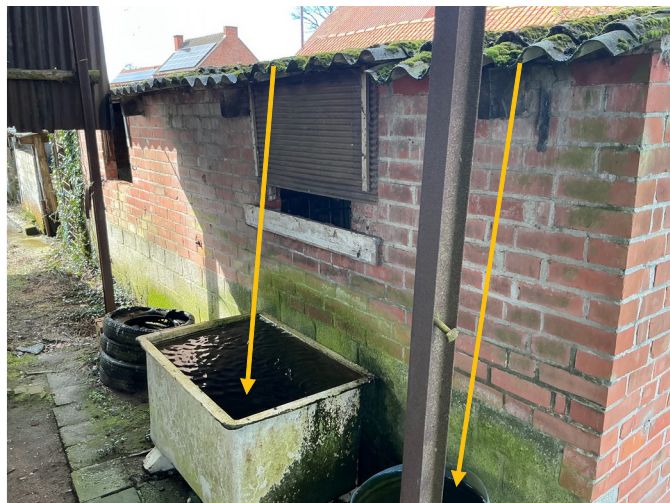
## Fiche 2: Asbesthoudend slib/sediment van de dakbedekking I Leien en Golfplaten

Asbestmateriaal - afvalstof

| Identificatiemethode | De asbestdeskundige beoordeelt het materiaal als asbestverdacht en dus asbesthoudend, en dit zonder monsternamen. |

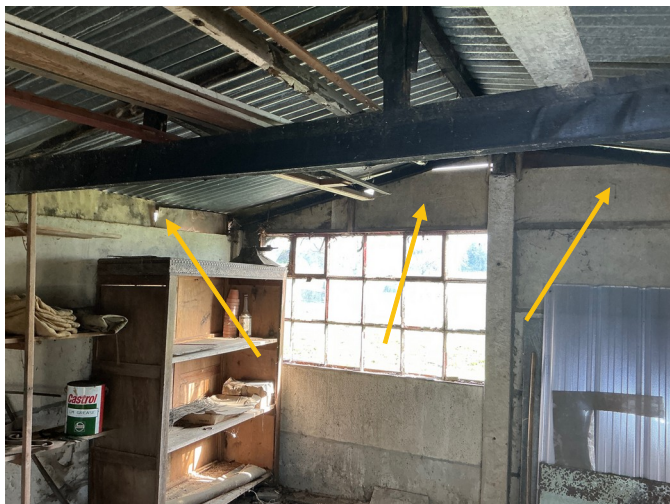
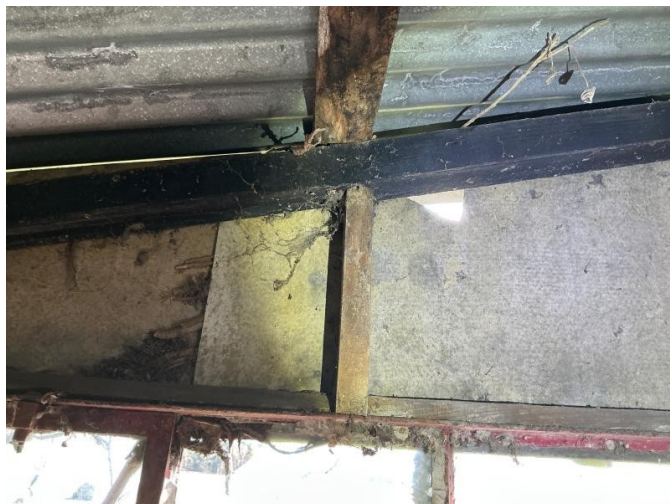
| Opmerking | <p>Platen in de garage.</p> <p>De hoeveelheid is een zo nauwkeurig mogelijke opmeting en kan afwijken van de werkelijke toestand. De geraamde totale oppervlakte of hoeveelheid (indien van toepassing) wordt weergegeven, niet het aantal stuks. Aanduidingen op de constructieplannen vormen louter een indicatie waar deze toepassing (onder meer) aanwezig is of kan zijn. Aan de gegeven informatie kunnen geen rechten worden ontleend.</p> |

- Eenvoudige handelingen: mag via doe-het-zelf of door werknemer(s) met opleidingsattest eenvoudige handelingen  
Deze toepassing kan door een aannemer die over een opleidingsattest eenvoudige handelingen beschikt of door een particulier (doe-het-zelf), verwijderd worden indien er geen verhoogd risico op vrijgave van asbestvezels (max. concentratie 0,01 vezels/cm<sup>3</sup> - CODEX Art. VI.3-54) ontstaat en de toepassing voorafgaand wordt gefixeerd/bevochtigd; de individuele elementen zonder machinale werktuigen (boormachine, slijpschijf, hogedrukreiniger,...) en zonder breken of gooien een voor een losgemaakt worden; en ten slotte dubbel en luchtdicht verpakt weggevoerd worden naar een erkend afvalpunt (recyclagepark).

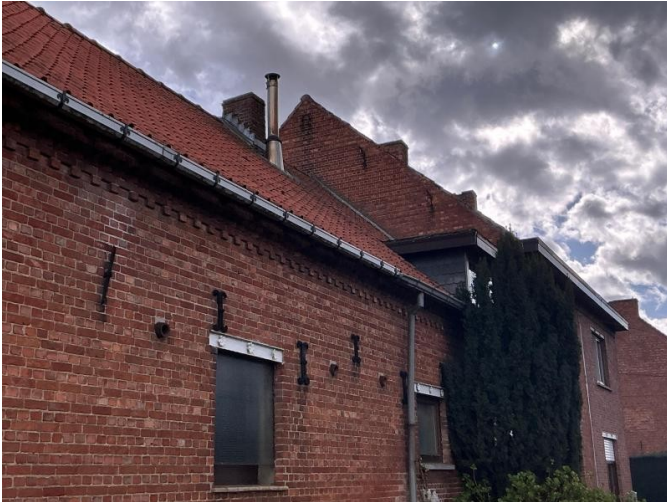
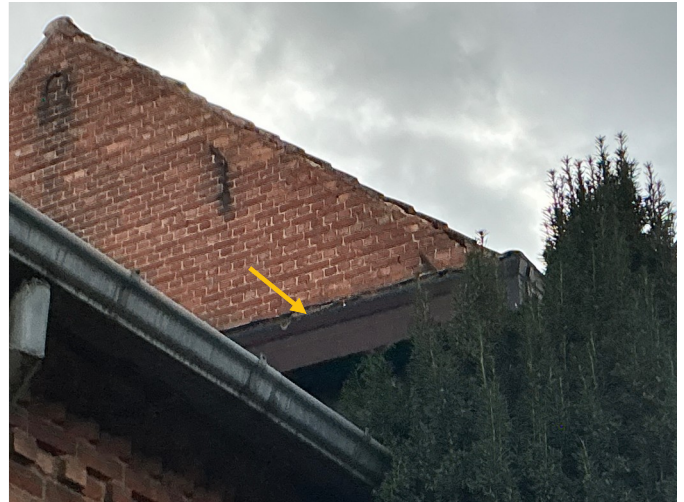
# Fiche 7: Plat dak | Roofing/bitumen/teer | Asbestverdacht & veilig te beheren

Asbestmateriaal

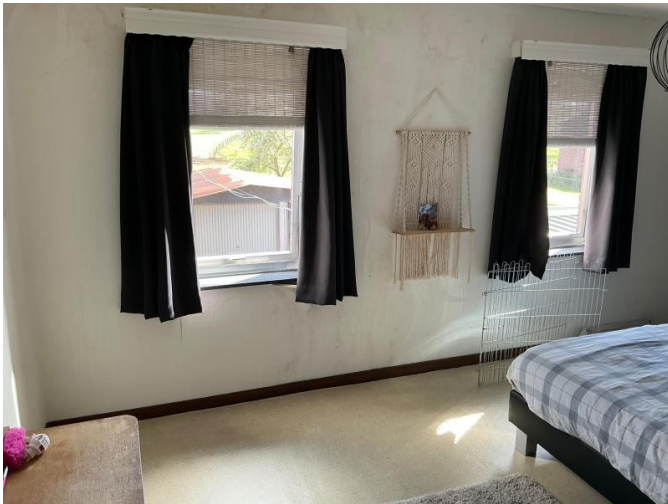
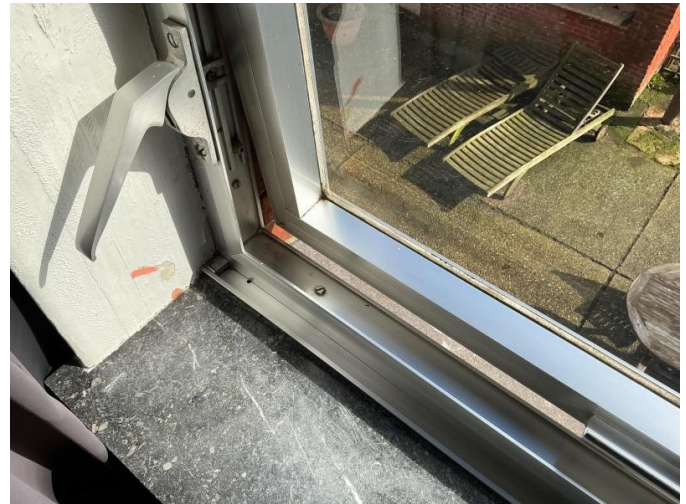
## Fiche 8: Mastiek/kit tussen glas en profiel | Oude ramen | Asbestverdacht

Asbestmateriaal

| Opmerking | <p>Het betreft de afdichting tussen glas en profiel van de ramen in de slaapkamer achteraan.</p> <p>Het betreft hier oude raamprofielen waarvan er asbesthoudend mastiek aanwezig kan zijn tussen de beglazing en het profiel wanneer men de beglazing uit het profiel haalt. Hoogstwaarschijnlijk zullen deze raampartijen in zijn geheel vervangen worden (met profiel en beglazing samen) bij renovatie.</p> <p>Het betreft mastiek aan ramen, deuren, gevelopeningen, etc. Controleer steeds alle ramen, deuren, gevelopeningen, etc.</p> <p>De hoeveelheid is een zo nauwkeurig mogelijke opmeting en kan afwijken van de werkelijke toestand. De geraamde totale oppervlakte of hoeveelheid (indien van toepassing) wordt weergegeven, niet het aantal stuks. Aanduidingen op de constructieplannen vormen louter een indicatie waar deze toepassing (onder meer) aanwezig is of kan zijn, de aanduidingen zijn niet limitatief. Aan de gegeven informatie kunnen geen rechten worden ontleend.</p> |

De toepassing dient voorafgaand wordt gefixeerd/bevochtigd; de individuele elementen zonder machinale werktuigen (boormachine, slijpschijf, hogedrukreiniger,...) en zonder breken of gooien een voor een losgemaakt worden; en ten slotte dubbel en luchtdicht verpakt weggevoerd worden.

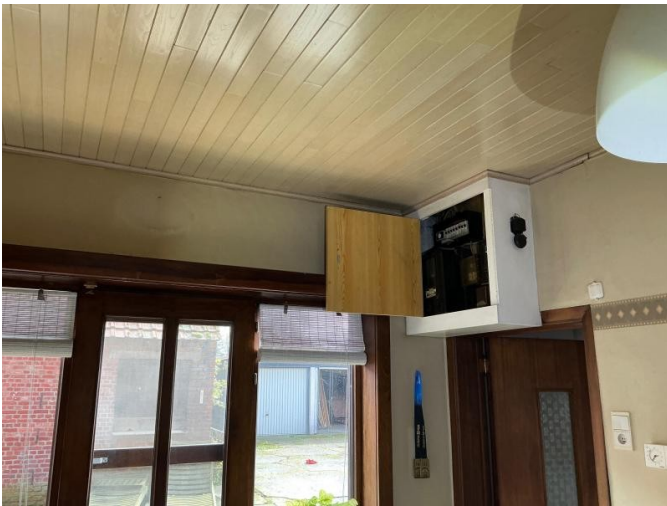
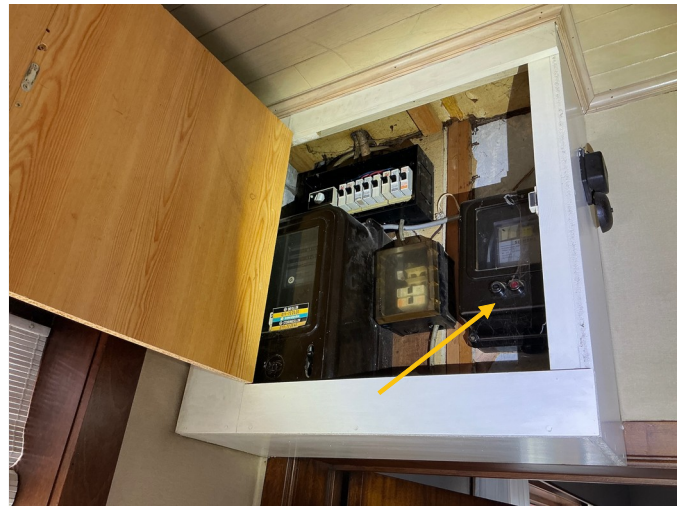
| Identificatiemethode | <p>De asbestdeskundige beoordeelt het materiaal als asbestverdacht en dus asbesthoudend, en dit zonder monstername.</p> <p>Motivatie: De monstername brengt andere schade aan dan schade die inherent is aan de monstername.</p> |

voorafgaand wordt gefixeerd/bevochtigd; de individuele elementen zonder machinale werktuigen (boormachine, slijpschijf, hogedrukreiniger,...) en zonder breken of gooien een voor een losgemaakt worden; en ten slotte dubbel en luchtdicht verpakt weggevoerd worden naar een erkend afvalpunt (recyclagepark).

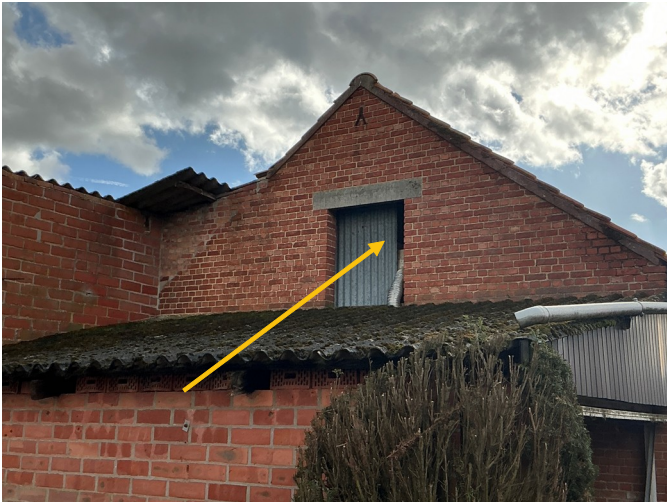
# Fiche 10: Zolderruimte | Geen veilige toestand om te betreden / inspecteren

Beperking

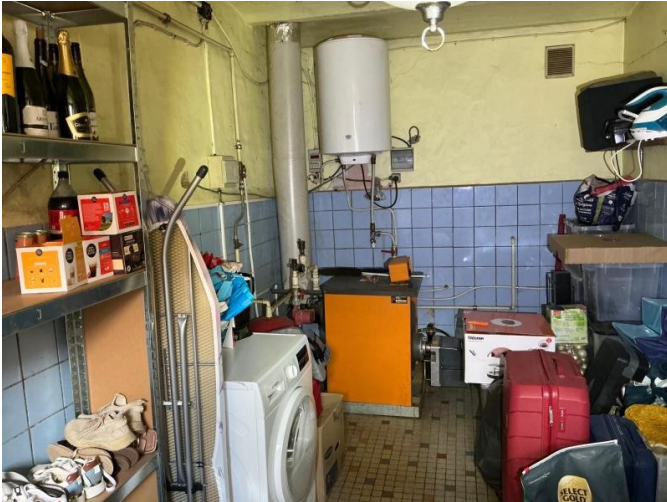
## Fiche 12: Toestel(len) | Ruimteverwarming en opwekker(s) warm water

Beperking

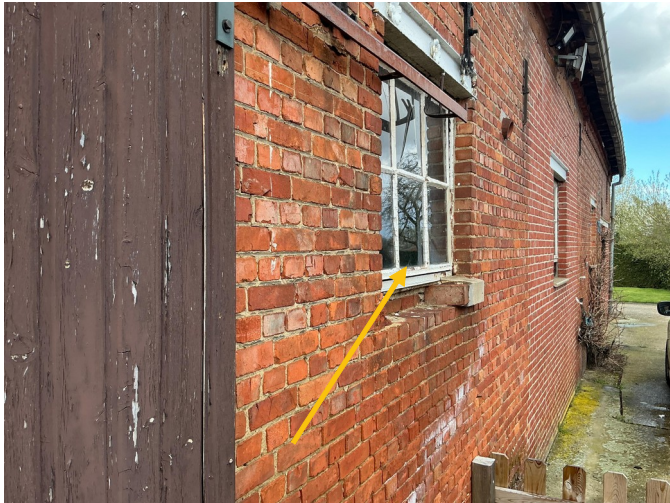
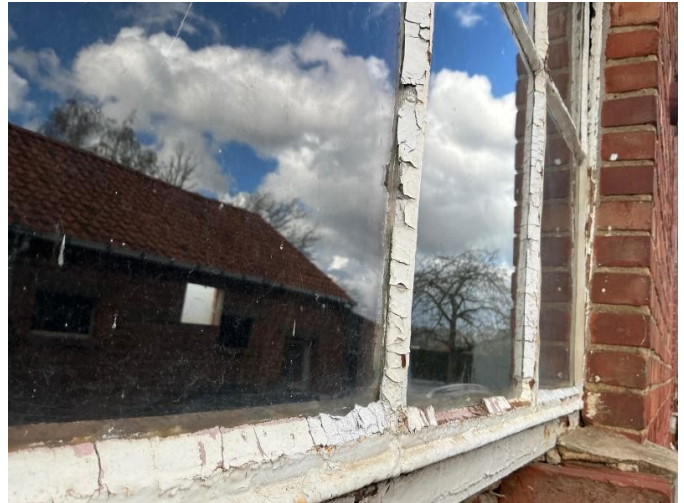
Geen asbest

| Opmerking | <p>Het betreft de mastiek aan de ramen van de stallingen, tussen glas en profiel.</p> <p>Mastiek aan ramen, deuren, gevelopeningen, etc. Controleer steeds alle ramen, deuren, gevelopeningen, etc.</p> <p>De hoeveelheid is een zo nauwkeurig mogelijke opmeting en kan afwijken van de werkelijke toestand. De geraamde totale oppervlakte of hoeveelheid (indien van toepassing) wordt weergegeven, niet het aantal stuks. Aanduidingen op de constructieplannen vormen louter een indicatie waar deze toepassing (onder meer) aanwezig is of kan zijn, de aanduidingen zijn niet limitatief. Aan de gegeven informatie kunnen geen rechten worden ontleend.</p> |

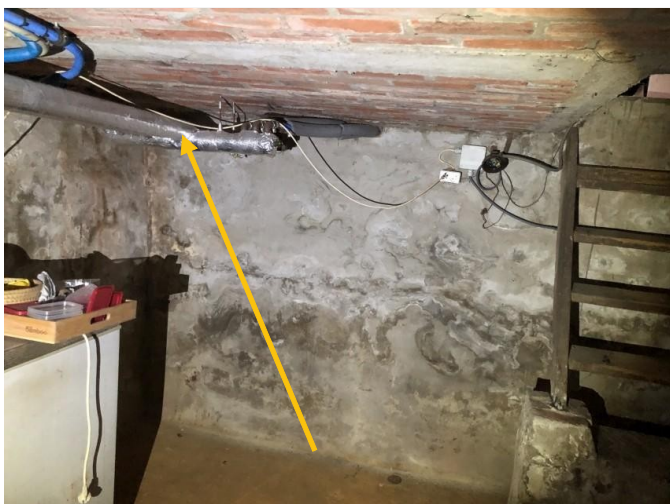
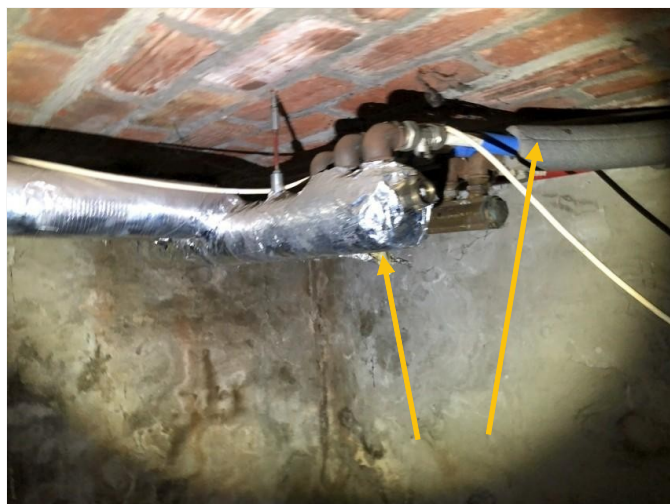
## Fiche 21: Leidingisolatie I Niet asbestverdacht I Verwarmingsinstallatie

| <p>Fiche 21: Leidingisolatie I Niet asbestverdacht I Verwarmingsinstallatie</p> | <p>Er werd leidingisolatie met minerale wol vastgesteld rond de leidingen in de kelder van de woning. Ook isolatie met PE-schuim vastgesteld in de kelder.</p> <p>Er werd niet asbestverdachte leidingisolatie vastgesteld tijdens het plaatsbezoek in de toegankelijke ruimtes die geen beperking vormen van dit onderzoek.</p> <p>Dit onderzoek beperkt zich tot niet-destructief onderzoek: asbesthoudende leidingisolatie kan zich steeds bevinden in niet-toegankelijke ruimtes die een beperking vormen van dit onderzoek en ruimtes buiten dit onderzoek (bijvoorbeeld niet-toegankelijke zolders, kruipkelders die niet tot het inspectiegebied behoren lager dan 1,50 m, achter wanden of plafonds, etc.), Om hierover uitsluitel te bieden is verder aanvullend destructief onderzoek nodig.</p> | <p>-</p> |

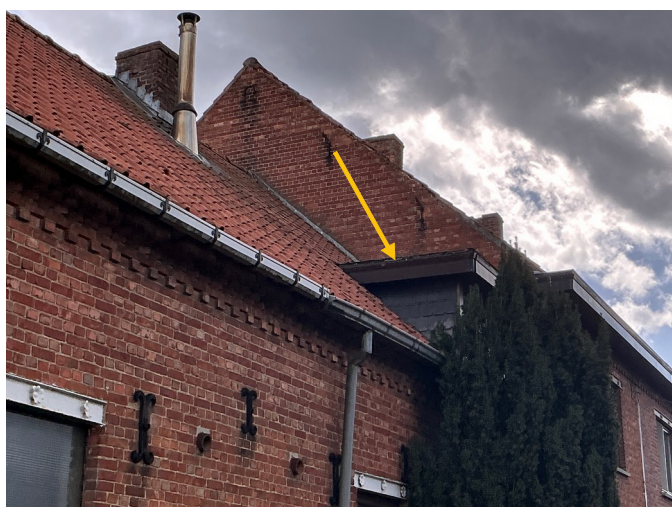
## Fiche 23: Onderdak niet inspecteerbaar zonder destructief onderzoek

| <p>Fiche 23: Onderdak niet inspecteerbaar zonder destructief onderzoek</p> | <p>Betreft het onderdak onder het plat dak van de dakkapel.</p> <p>Het onderdak van het dak is niet waarneembaar en niet inspecteerbaar langs binnen of buiten, er is geen volledige risicobeoordeling mogelijk. De opbouw van het dak met eventuele onderliggende lagen / onderdak (asbesttoepassingen) is niet vast te stellen en niet inspecteerbaar.</p> <p>Bij gebrek aan bereikbaarheid van het onderdak langs binnen (bijvoorbeeld bij afgewerkte zolders / daken / plafonds / wanden) en zonder het verwijderen van de eventueel aanwezige isolatie, gebeurt de inspectie langs buiten door middel van het opheffen van een pan. Opheffen van dakbeddekking zoals: (metalen) platen, golfplaten, leien, afwerkingslagen van platte daken is niet mogelijk zonder aanvullend destructief onderzoek. Dit onderzoek beperkt zich echter tot niet-destructief onderzoek.</p> <p>Om de opbouw van het dak vast te stellen is verder aanvullend, destructief onderzoek nodig indien gewenst.</p> <p>Het is verboden om constructies zoals zonnepanelen, zonneboilers, overzetdaken, reclamepanelen te bevestigen aan of over:</p> <ol style="list-style-type: none"> <li>1. asbesthoudende dak- en gevelbekleding;</li> <li>2. niet-asbesthoudende dak- en gevelbekleding als daarbij onderliggende asbesthoudende materialen beschadigd worden. (Bijvoorbeeld indien een menuiserie asbesthoudend onderdak aanwezig is).</li> </ol> <p>Het insluiten of bedekken van asbesthoudende materialen die weggenomen moeten worden om een asbestveilige toestand te verkrijgen, is alleen toegestaan als risicobeheersmaatregel of maatregel voor een veilig beheer. In afwijking van het eerste lid is het verboden asbesthoudende dak- en gevelbekleding in te sluiten of te bedekken met andere materialen.</p> <p>Het is verboden dak- en gevelbekleding van asbestcement te reinigen of te ontmossen. (Bron: Materialendecreet Art. 33/1. par1, par2 + Artikel 33/2)</p> <p>OVAM verbiedt het breken, afschuren, beschadigen, hergebruiken, insluiten, opnieuw bedekken van asbesthoudende materialen (Bron: OVAM: Wat is verboden?)</p> | |

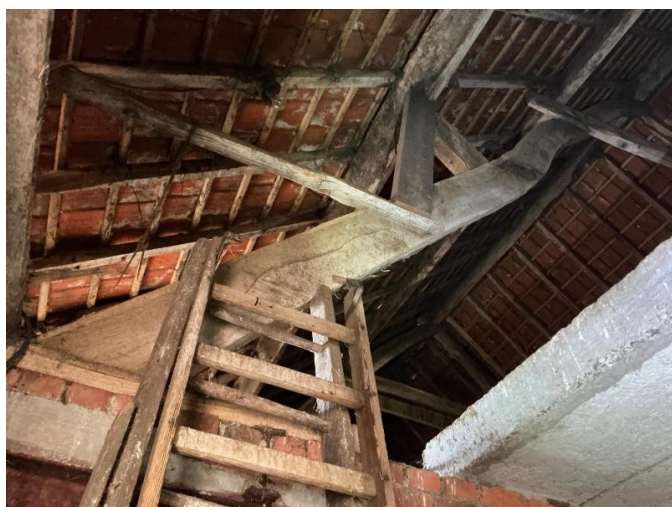
## Fiche 24: Onderdak | Niet aanwezig

| Beschrijving | Notitie | Terug te vinden op plannen |
|---|---|---|
| Fiche 24: Onderdak I Niet aanwezig | <p>In geen enkelconstrcutiedeel van het inspectiegebied werd een onderdak vastgesteld.</p> <p>De aan- of afwezigheid van een onderdak werd gecontroleerd langs binnen, daar waar gecontroleerd werd tijdens het plaatsbezoek werd geen onderdak vastgesteld.</p> <p>Bij gebrek aan bereikbaarheid van het onderdak langs binnen (bijvoorbeeld bij afgewerkte zolders / daken / plafonds / wanden) en zonder het verwijderen van de eventueel aanwezige isolatie, gebeurt de inspectie langs buiten door middel van het opheffen van een pan. Opheffen van dakbeddeking zoals: (metalen) platen, golfplaten, leien, afwerkingslagen van platte daken is niet mogelijk zonder aanvullend destructief onderzoek. Dit onderzoek beperkt zich echter tot niet-destructief onderzoek. Onderdaken kunnen mogelijks uit asbesthoudend menuiserie bestaan. Inspectie van hoogtes (opheffen van een pan) boven 3,50 meter van de vaste grond en ruimtes onder 1,50 meter van zolders vallen buiten dit onderzoek.</p> | - |

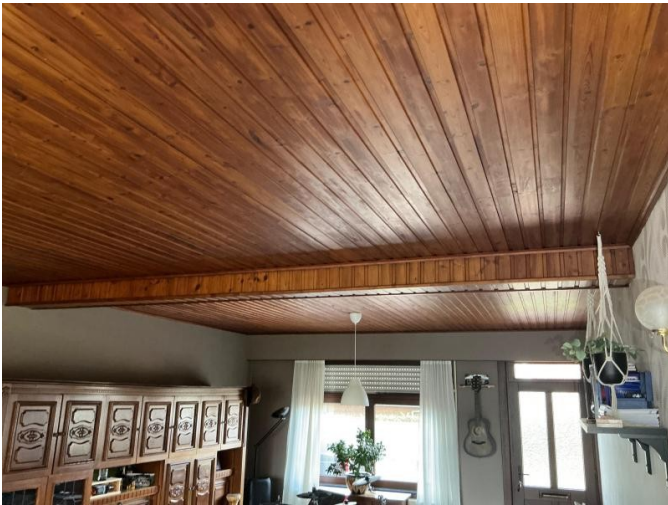
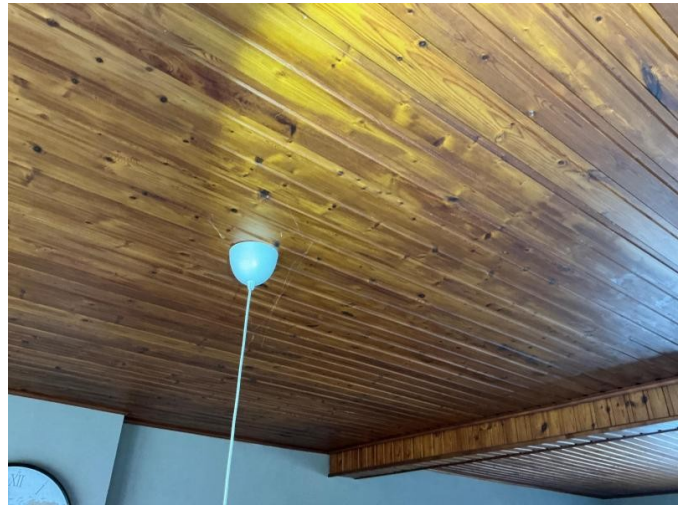
## Fiche 26: Zone met valse/beklede plafonds | Geen zichtbaar plafondpleisterwerk

| <p>Fiche 26: Zone met valse/beklede plafonds Geen zichtbaar plafondpleisterwerk</p> | <p>Geen zichtbaar plafondpleister aanwezig in het inspectiegebied. Geen in volgende ruimtes van de woning: stookruimte, natte ruimtes, traphal en individuele ruimtes.</p> <p>Voor de opmaak van dit asbestattest werd een niet-destructief en een niet-aanvullend onderzoek uitgevoerd waarbij er geen uitspraak kan worden gedaan over de ruimte / opbouw achter valse wanden, bekleding van wanden etc. Achter valse wanden kunnen zich asbesttoepassingen bevinden die enkel te inspecteren zijn na aanvullend destructief onderzoek.</p> <p>Valse wanden (bijvoorbeeld uit gipsplaten) kunnen tevens asbest bevatten in smeerlagen. Om dit vast te kunnen stellen, is verder aanvullend en destructief onderzoek nodig.</p> <p>Er kan geen uitspraak gedaan worden over de ruimte / opbouw achter of van valse wanden en plafonds. Achter valse wanden en plafonds kunnen zich asbestverdachte toepassingen bevinden. Valse wanden en plafonds kunnen tevens (deels) uit asbesthoudende platen bestaan. De valse wanden en plafonds werden niet-destructief en auditief onderzocht tijdens het plaatsbezoek, er konden geen afwijkingen waargenomen worden (tenzij anders vermeld in dit asbestattest). Om hierin volledig uitsluitel te bieden, kan dit enkel door aanvullend destructief onderzoek.</p> | <p>-</p> |
