# Asbestinventarisatetest

Larenstraat 4, 3560 Lummen

Attestnummer : 20260412-000062.000

Uitgegeven op : 12.04.2026

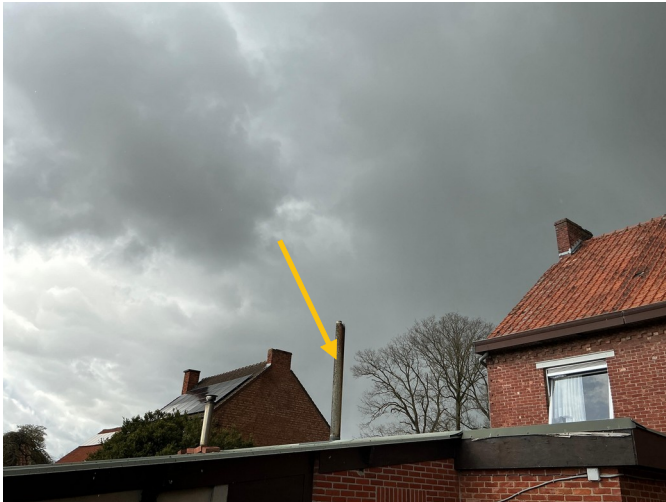
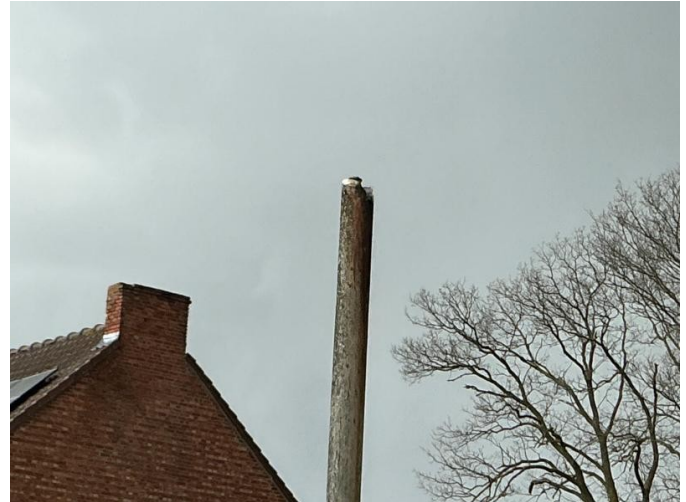
# Fiche 1: Rookgaskanaal / Schouw | Asbestverdachte cementtoepassing

Staalname van het materiaal was niet mogelijk tijdens het plaatsbezoek aangezien de toepassing niet veilig bereikbaar is. Volgens het inspectieprotocol dienen asbestverdachte cementen rookgasafvoeren/schouwen verplicht opgenomen te worden als asbestverdacht, zijnde asbesthoudend tot het tegendeel door staalname voor labo-analyse bewezen is.

| Eindbeoordeling materiaalrisico | Hoog materiaalrisico en/of hoge kans op vezelvrijgave |

| Asbestsoort (vezeltype) | Crocidoliet aanwezig |
| Toestand van het materiaal | Matig beschadigd, matig verweerd |

| Beschrijving | Rookgaskanaal / Schouw I Asbestverdachte cementtoepassing |

- Verwijder dit asbestmateriaal zo snel mogelijk. Volg de toestand goed op.
- Voer bijkomende staalname(s) uit.

- Eenvoudige handelingen: mag via doe-het-zelf of door werknemer(s) met opleidingsattest eenvoudige handelingen

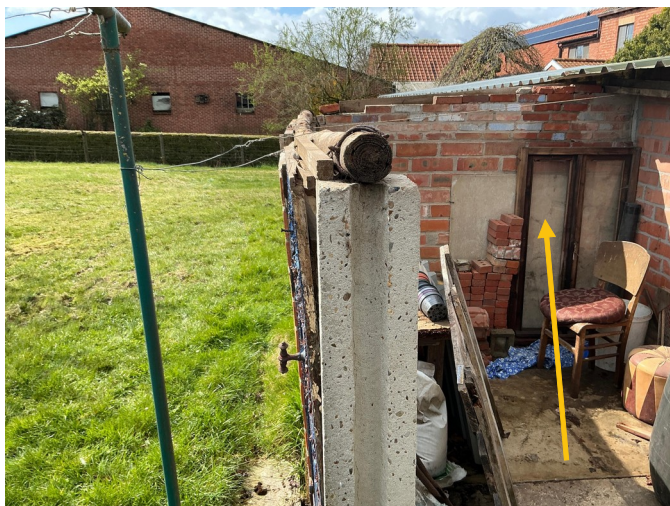
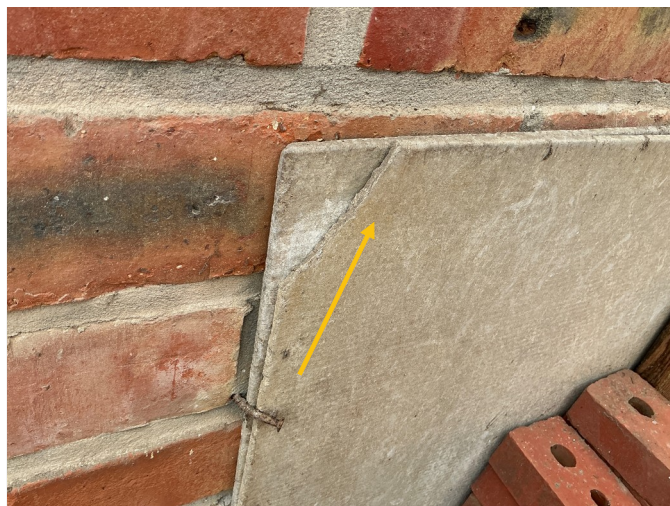
| Identificatiemethode | De asbestdeskundige beoordeelt het materiaal als asbestverdacht en dus asbesthoudend, en dit zonder monsternamen. |

- Eenvoudige handelingen: mag via doe-het-zelf of door werknemer(s) met opleidingsattest eenvoudige handelingen  
Deze toepassing kan door een aannemer die over een opleidingsattest eenvoudige handelingen beschikt of door een particulier (doe-het-zelf), verwijderd worden indien er geen verhoogd risico op vrijgave van asbestvezels (max. concentratie 0,01 vezels/cm<sup>3</sup> - CODEX Art. VI.3-54) ontstaat en de toepassing voorafgaand wordt gefixeerd/bevochtigd; de individuele elementen zonder machinale werktuigen (boormachine, slijpschijf, hogedrukreiniger,...) en zonder breken of gooien een voor een losgemaakt worden; en ten slotte dubbel en luchtdicht verpakt weggevoerd worden naar een erkend afvalpunt (recyclagepark).

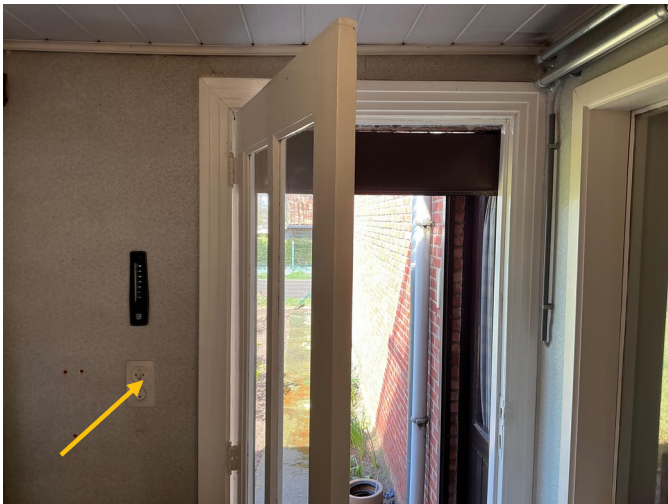
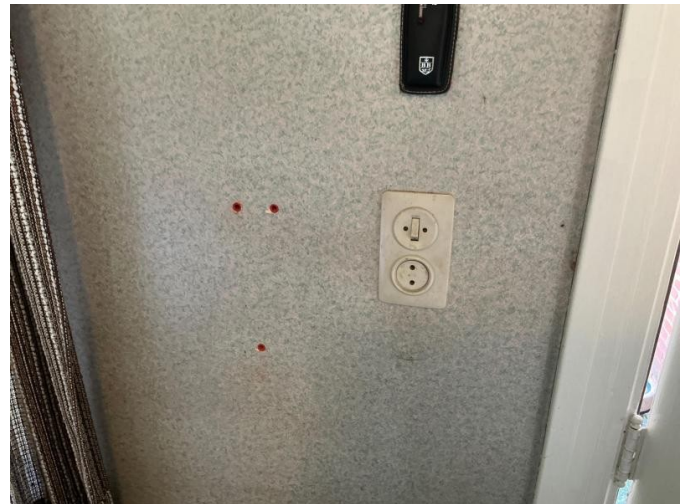
| Identificatiemethode | <p>De asbestdeskundige beoordeelt het materiaal als asbestverdacht en dus asbesthoudend, en dit zonder monstername.</p> <p>Motivatie: De monstername brengt andere schade aan dan schade die inherent is aan de monstername.</p> |
| Opmerking | <p>Bakeliet bevat asbest als vulstof.</p> <p>De hoeveelheid is een zo nauwkeurig mogelijke opmeting en kan afwijken van de werkelijke toestand. De geraamde totale oppervlakte of hoeveelheid (indien van toepassing) wordt weergegeven, niet het aantal stuks. Aanduidingen op de constructieplannen vormen louter een indicatie waar deze toepassing (onder meer) aanwezig is of kan zijn, de aanduidingen zijn niet limitatief. Aan de gegeven informatie kunnen geen rechten worden ontleend.</p> |

voorafgaand wordt gefixeerd/bevochtigd; de individuele elementen zonder machinale werktuigen (boormachine, slijpschijf, hogedrukreiniger,...) en zonder breken of gooien een voor een losgemaakt worden; en ten slotte dubbel en luchtdicht verpakt weggevoerd worden naar een erkend afvalpunt (recyclagepark).

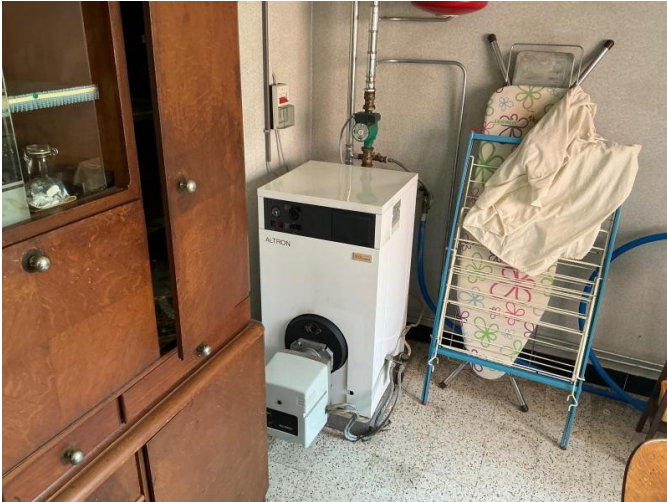
## Fiche 6: Toestel(len) | Ruimteverwarming en opwekker(s) warm water

Het betreft hier een opdracht asbestinventarisatie met een niet-destructief onderzoek. Dit wil zeggen: visueel/auditief, losse of licht geklemd materialen opheffen, monsternamen met inherente schade. Dit wil niet zeggen: demonteren, beschadigen, opscheppen / uitsorteren.

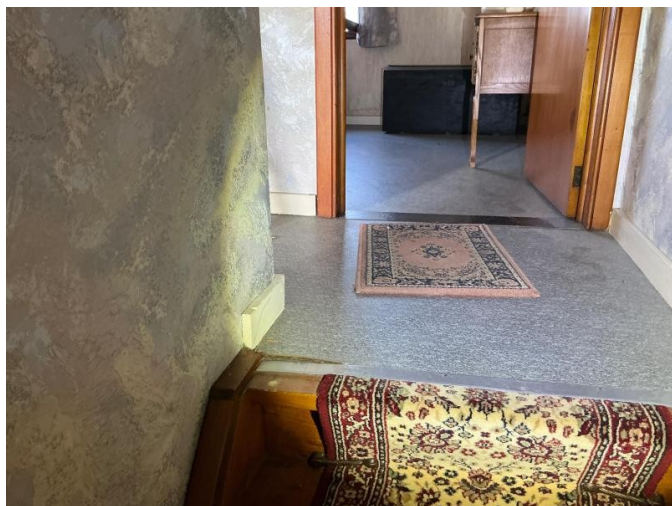
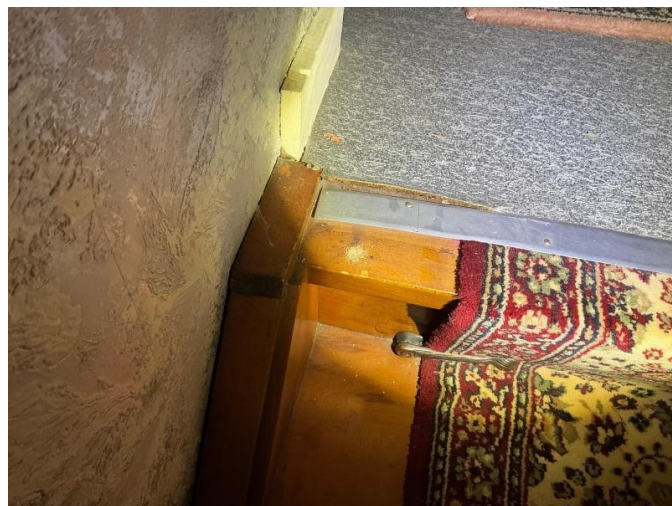
| Basis voor advies | De asbestdeskundige beoordeelt het materiaal als niet-asbestverdacht. |

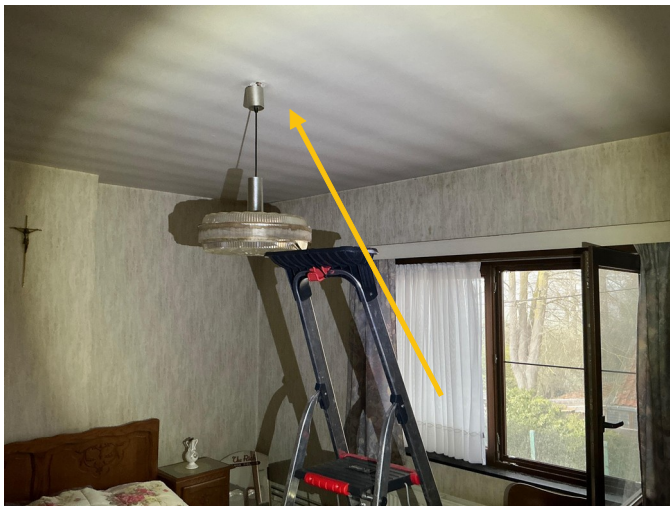
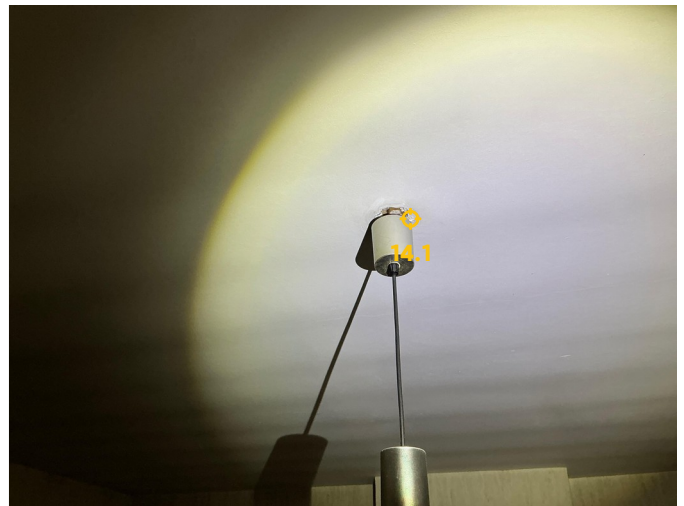
| <p><b>Opmerking</b></p> | <p>Geen zichtbaar plafondpleister aanwezig in de natte ruimtes (badkamer en keuken) en de stookruimte (CV).</p> <p>Waar mogelijk, wordt staalname uitgevoerd van het pleisterwerk conform het inspectieprotocol: in een natte ruimte (zoals in een keuken of badkamer), in de stookplaats, in een trappenhal en in een individuele ruimte.</p> <p>De hoeveelheid pleisterwerk is een zo nauwkeurig mogelijke opmeting, aanduidingen op de constructieplannen vormen louter een indicatie waar deze toepassing (onder meer) aanwezig is of kan zijn. Hieraan kunnen evenwel geen rechten worden ontleend.</p> <p>De locaties van staalname voor het mengmonster worden in het inspectieprotocol bepaald bij wijze van steekproef. Het resultaat (wel of niet asbesthoudend) wordt veralgemeend naar de volledige privatieve constructie of wooneenheid. Uit het inspectieprotocol: 'Het analyseresultaat van het mengmonster moet worden vertaald naar het geheel van het materiaal dat het mengmonster vertegenwoordigt. De monsternamen is een steekproef om de aanwezigheid van asbest vast te stellen.' Het vergt mogelijk meer monsternamen om eventuele asbesthoudende zones af te bakenen. Het afbakenen van de zones valt onder aanvullend onderzoek. Geen zekerheid van al dan niet asbesthoudend pleisterwerk kan gegeven worden met betrekking tot alle ruimtes/vlakken pleisterwerk. Het is aan te raden om bij renovatie steeds bijkomende staalnames te laten nemen per afzonderlijke ruimte of van de verschillende vlakken pleisterwerk binnen een ruimte.</p> <p>Voor de opmaak van dit asbestattest werd een niet-destructief en een niet-aanvullend onderzoek uitgevoerd waarbij er geen uitspraak kan worden gedaan over de ruimte/opbouw achter valse wanden/plafonds, onderliggende lagen, eventueel pleisterwerk achter tegels of locaties/ruimtes/vlakken van pleisterwerk die niet tot het uitgevoerde mengstaal van het pleisterwerk behoren. Afwerkingslagen van gipsplaten kunnen tevens asbest bevatten in smeerlagen van gips/kalk.</p> |

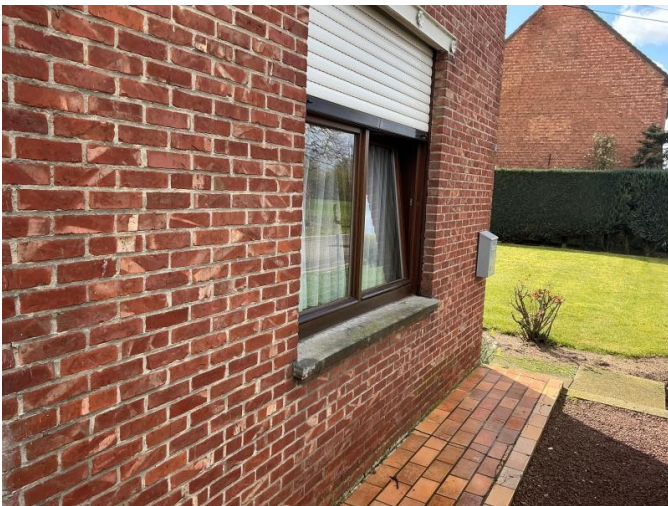
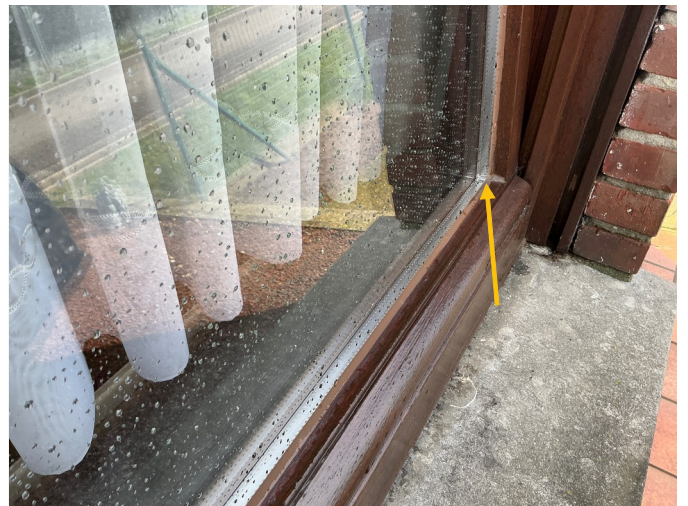
## Fiche 17: Afdichtingsmateriaal I Niet asbestverdacht (mastiek/kit schrijnwerk)

| <p>Fiche 17: Afdichtingsmateriaal I Niet asbestverdacht (mastiek/kit schrijnwerk)</p> | <p>Ht betreft het afdichtingsmateriaal van de houten ramen met dubbele beglazing van de woning, niet asbestverdacht.</p> <p>Zichtbaar en bereikbaar<br/>afdichtingsmateriaal tussen muur en profiel werd gecontroleerd = niet asbestverdacht.</p> <p>Zichtbaar en bereikbaar<br/>afdichtingsmateriaal tussen glas en profiel werd gecontroleerd = niet asbestverdacht.</p> <p>De al dan niet aanwezigheid van afdichtingsmateriaal (mastiek, kit) aan het schrijnwerk werd gecontroleerd tijdens het plaatsbezoek. Het betreft mastiek/kit aan schrijnwerk: ramen, deuren, gevelopeningen, etc.</p> <p>Asbestverdacht afdichtingsmateriaal, enkel indien aanwezig, wordt in een aparte bronfiche besproken met aanduiding op de constructieplannen.</p> <p>De hoeveelheid is een zo nauwkeurig mogelijke opmeting en kan afwijken van de werkelijke toestand. De geraamde hoeveelheid (indien van toepassing) wordt weergegeven. Aanduidingen op de constructieplannen vormen louter een indicatie waar deze toepassing (onder meer) aanwezig is of kan zijn, de aanduidingen zijn niet limitatief.</p> <p>Deze asbestinventaris betreft een niet-destructief onderzoek. Er kan zich steeds oude asbesthoudende kit / mastiek bevinden achter vernieuwde lagen kit. Tevens kan zich asbesthoudende kit bevinden onder soepele kitlagen. Bij vervanging van de ramen in zijn geheel of vervanging van enkel de beglazing is er steeds bijkomend destructief onderzoek nodig naar eventuele oude, onderliggende, niet-inspecteerbare kitlagen of mastiek alvorens de werken uit te voeren. Controle van eventuele onderliggende lagen kitwerk / mastiek is niet mogelijk zonder aanvullend destructief onderzoek. Mastiek kan zich zowel tussen profiel en muur als tussen profiel en beglazing bevinden. Controleer steeds alle ramen en deuren.</p> <p>OVAM verbiedt het insluiten of opnieuw bedekken van asbesthoudende materialen (Bron: OVAM: Wat is verboden?)</p> | <p>-</p> |

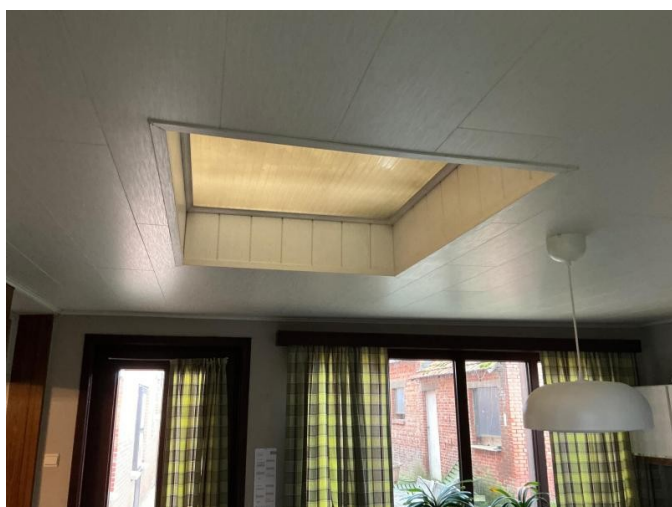
## Fiche 19: Onderdak niet inspecteerbaar zonder destructief onderzoek

| <p>Fiche 19: Onderdak niet inspecteerbaar zonder destructief onderzoek</p> | <p>De dakopbouw onder de metalen dakbedekking van de keuken en het stooklokaal is niet inspecteerbaar.</p> <p>Het onderdak van het dak is niet waarneembaar en niet inspecteerbaar langs binnen of buiten, er is geen volledige risicobeoordeling mogelijk. De opbouw van het dak met eventuele onderliggende lagen / onderdak (asbesttoepassingen) is niet vast te stellen en niet inspecteerbaar.</p> <p>Bij gebrek aan bereikbaarheid van het onderdak langs binnen (bijvoorbeeld bij afgewerkte zolders / daken / plafonds / wanden) en zonder het verwijderen van de eventueel aanwezige isolatie, gebeurt de inspectie langs buiten door middel van het opheffen van een pan. Opheffen van dakbedekking zoals: (metalen) platen, golfplaten, leien, afwerkingslagen van platte daken is niet mogelijk zonder aanvullend destructief onderzoek. Dit onderzoek beperkt zich echter tot niet-destructief onderzoek.</p> <p>Om de opbouw van het dak vast te stellen is verder aanvullend, destructief onderzoek nodig indien gewenst.</p> <p>Het is verboden om constructies zoals zonnepanelen, zonneboilers, overzetdaken, reclamepanelen te bevestigen aan of over:</p> <ol style="list-style-type: none"> <li>1. asbesthoudende dak- en gevelbekleding;</li> <li>2. niet-asbesthoudende dak- en gevelbekleding als daarbij onderliggende asbesthoudende materialen beschadigd worden. (Bijvoorbeeld indien een menuiserie asbesthoudend onderdak aanwezig is).</li> </ol> <p>Het insluiten of bedekken van asbesthoudende materialen die weggenomen moeten worden om een asbestveilige toestand te verkrijgen, is alleen toegestaan als risicobeheersmaatregel of maatregel voor een veilig beheer. In afwijking van het eerste lid is het verboden asbesthoudende dak- en gevelbekleding in te sluiten of te bedekken met andere materialen.</p> <p>Het is verboden dak- en gevelbekleding van asbestcement te reinigen of te ontmossen. (Bron: Materialendecreet Art. 33/1. par1, par2 + Artikel 33/2)</p> <p>OVAM verbiedt het breken, afschuren, beschadigen, hergebruiken, insluiten, opnieuw bedekken van asbesthoudende materialen (Bron: OVAM: Wat is verboden?)</p> | <p>-</p> |

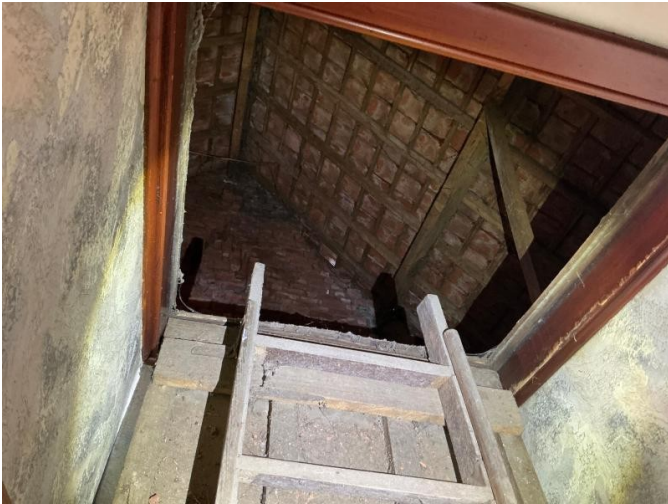
## Fiche 22: Onderdak I Niet aanwezig

| <p>Fiche 22: Onderdak I Niet aanwezig</p> | <p>Er werd geen onderdak vastgesteld op zolder van de woning (hoofdgebouw) via het zolderluik. De garage rechts en de stalling bestaat uit enkele metalen platen.</p> <p>De aan- of afwezigheid van een onderdak werd gecontroleerd langs binnen, daar waar gecontroleerd werd tijdens het plaatsbezoek werd geen onderdak vastgesteld.</p> <p>Bij gebrek aan bereikbaarheid van het onderdak langs binnen (bijvoorbeeld bij afgewerkte zolders / daken / plafonds / wanden) en zonder het verwijderen van de eventueel aanwezige isolatie, gebeurt de inspectie langs buiten door middel van het opheffen van een pan. Opheffen van dakbeddekking zoals: (metalen) platen, golfplaten, leien, afwerkingslagen van platte daken is niet mogelijk zonder aanvullend destructief onderzoek. Dit onderzoek beperkt zich echter tot niet-destructief onderzoek. Onderdaken kunnen mogelijks uit asbesthoudend menuiserie bestaan. Inspectie van hoogtes (opheffen van een pan) boven 3,50 meter van de vaste grond en ruimtes onder 1,50 meter van zolders vallen buiten dit onderzoek.</p> | <p>-</p> |
