# Asbestinventarisatetest

Buizemontstraat 166, 9500 Geraardsbergen

Attestnummer : 20260904-000307.000

**Asbestveilig** (maar mogelijk niet asbestvrij)

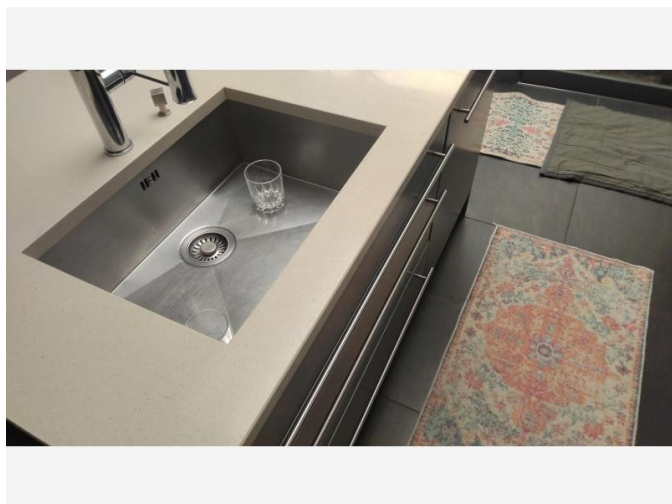
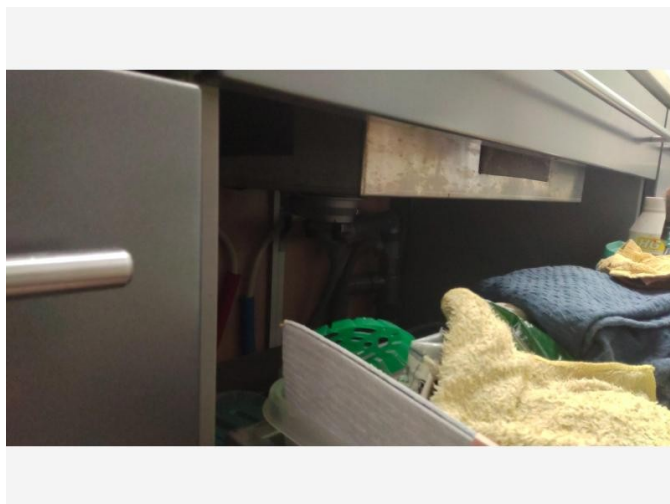
| Beschrijving | Type | Actie |
|---|---|---|
| 1. anti-dreun (niet verdacht) | Advies | - |

| Basis voor advies | Beoordeling op basis van een bewijsdocument. |

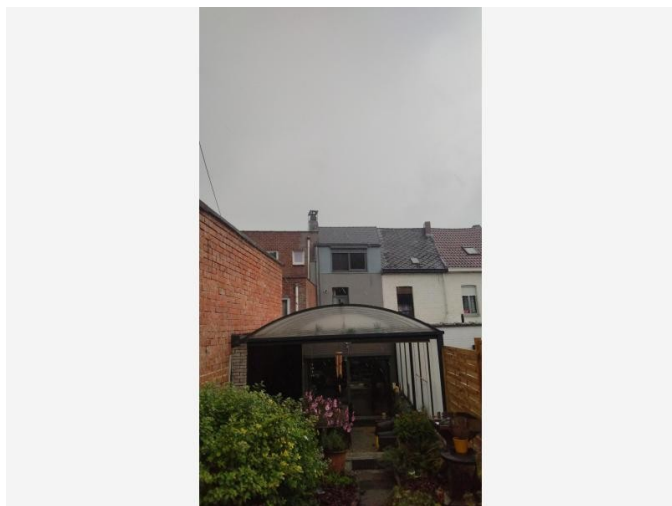
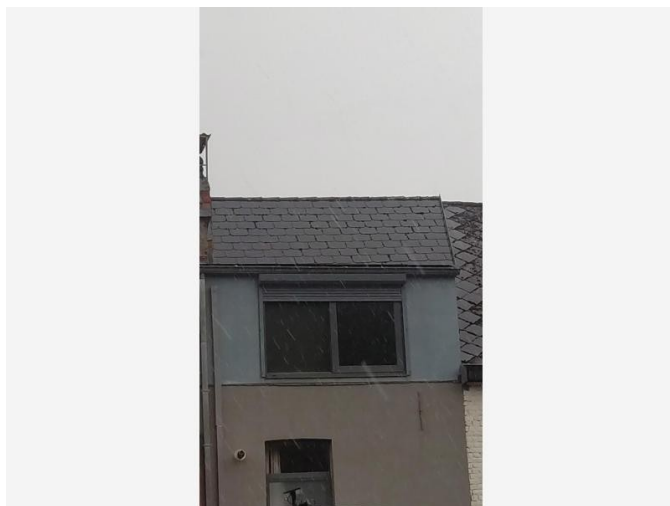
## Fiche 2: Dak in cementleien

Geen asbest

| # | Type | Referentie | Resultaat |
|---|---|---|---|
| 2.1 | Puntmonster | M03 | Geen asbest |

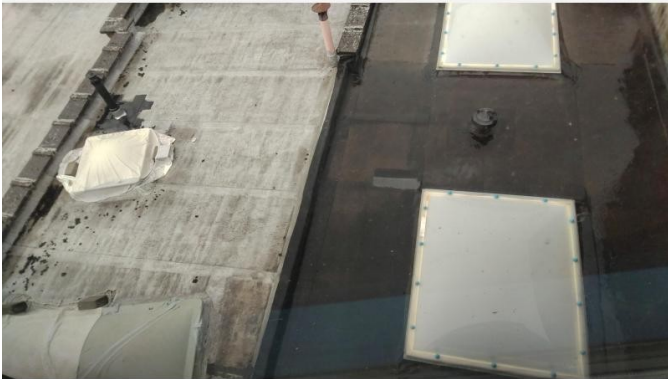
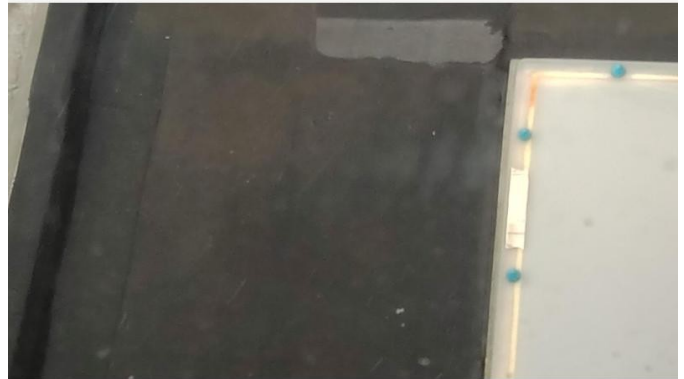
## Fiche 3: Roofing dakbedekking

Geen asbest

| # | Type | Referentie | Resultaat |
|---|---|---|---|
| 3.1 | Puntmonster | M04 | Geen asbest |

| Opmerking | <p>De hoeveelheid is een zo nauwkeurig mogelijke opmeting, waar evenwel kleine afwijkingen op mogelijk zijn.</p> <p>Controle en staalname van eventuele onderliggende lagen is enkel mogelijk mits uitbreiding naar een aanvullend destructief onderzoek.</p> |

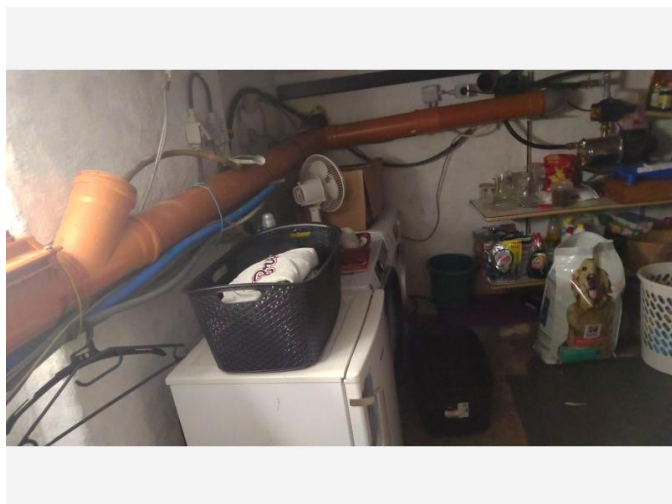
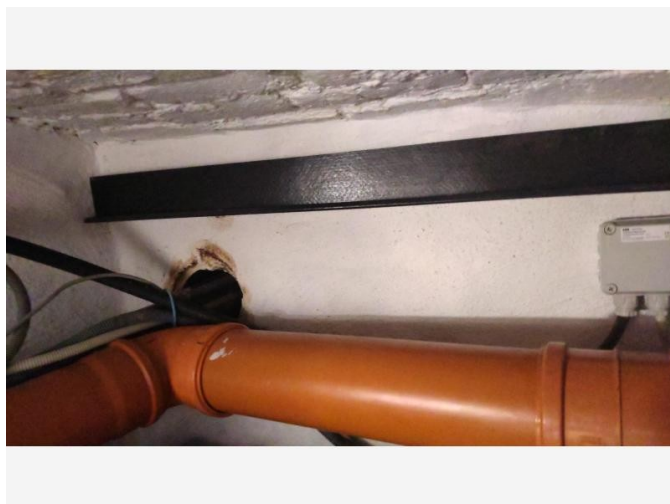
## Fiche 4: Smeerlaag in cement (binnen)

Geen asbest

| # | Type | Referentie | Resultaat |
|---|---|---|---|
| 4.1 | Mengmonster | M01 | Geen asbest |

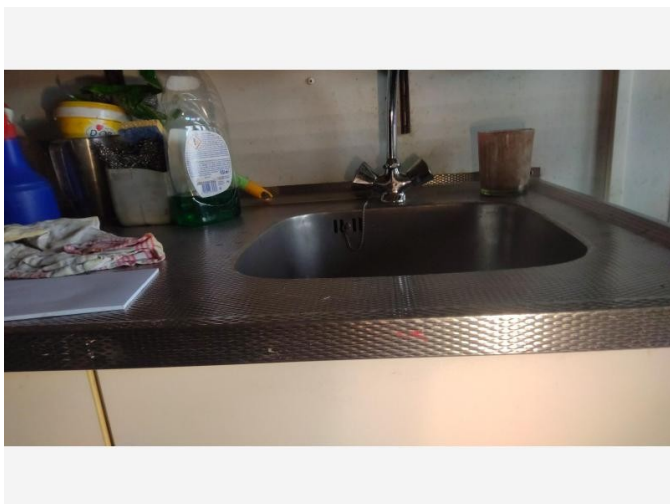
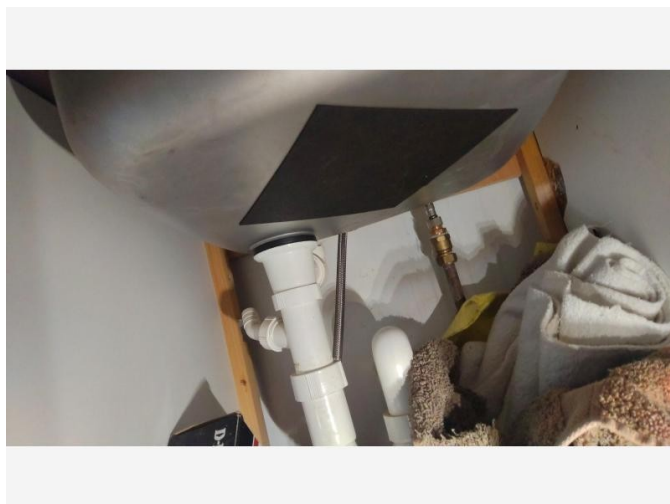
## Fiche 5: Anti-dreunplaatje

Geen asbest

| # | Type | Referentie | Resultaat |
|---|---|---|---|
| 5.1 | Puntmonster | M02 | Geen asbest |

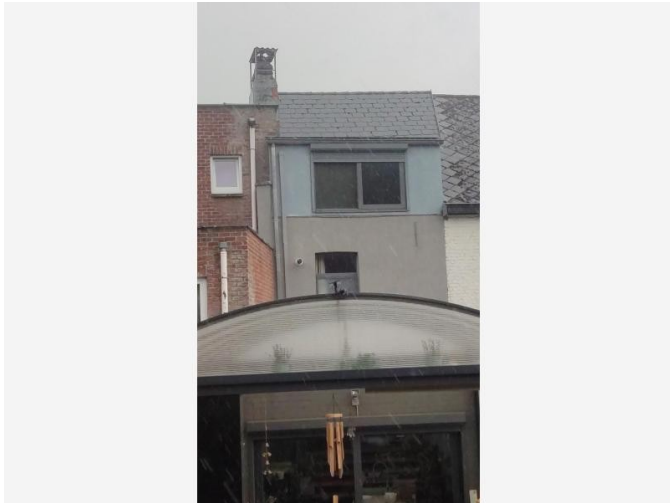
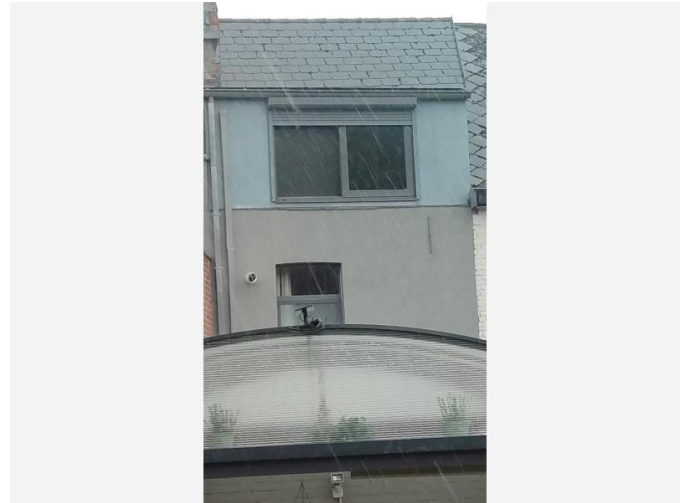
## Fiche 6: Gevel met crepi

Geen asbest

| # | Type | Referentie | Resultaat |
|---|---|---|---|
| 6.1 | Mengmonster | M05 | Geen asbest |

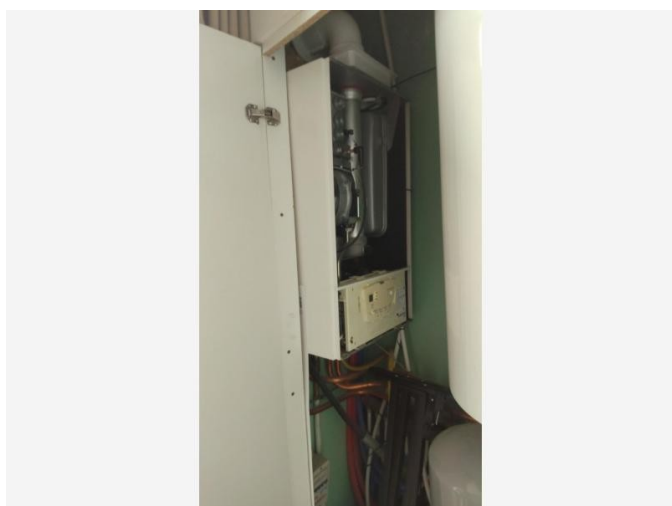
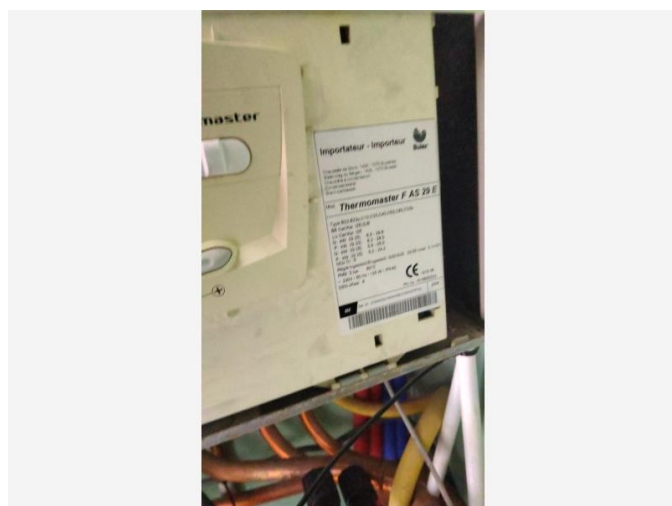
### Fiche 9: CV-brander

| Beschrijving | Notitie | Terug te vinden op plannen |
|---|---|---|
| Fiche 9: CV-brander | De CV-brander bevat mogelijk asbesthoudende pakkingen, dichtingen, isolatiematerialen of andere asbestverdachte elementen. Laat dit onderzoeken door een bevoegd technicus bij onderhoud of vervanging. | Plan 1.3: verdiep 1 |
