# Asbestinventarisatattest

Molenstraat 53, 9500 Geraardsbergen

Attestnummer : 20260904-000306.000

Uitgegeven op : 04.09.2026

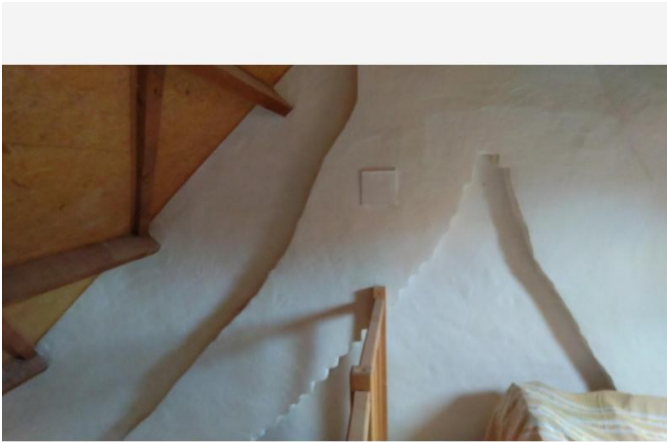
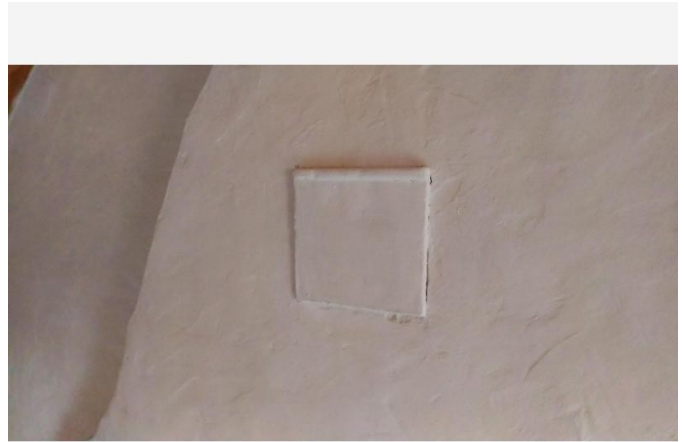
| Beschrijving | Type | Actie |
|---|---|---|
| 1. Roetluik uit asbestcement | Asbestmateriaal | Zorgvuldig beheren |
| 1.1 Code: M06 | Puntmonster | - |

Het asbestmateriaal valt onder de mijlpaal van 2040.

| Eindbeoordeling materiaalisico | Laag materiaalisico en/of verlaagde kans op vezelvrijgave |

| Gebondenheid | Categorie 1: hechtgebonden in oorsprong |
| Asbestsoort (vezeltype) | Crocidoliet aanwezig |
| Asbestconcentratie | Laag (< 50%) |
| Afschermingsgraad van het gehele materiaal | Geheel of deels vrij aan de binnenlucht, maar geen contact met binnenluchtstromen |
| Toestand van het materiaal | Onbeschadigd, niet verweerd |

| # | Type | Referentie | Resultaat |
|---|---|---|---|
| 1.1 | Puntmonster | M06 | Chrysotiel, Crocidoliet |

| Beschrijving | Roetluik uit asbestcement |
| Asbestmateriaal | Brandwerende afsluiting (prefab geheel) - Luik |

- Zorg voor een veilig beheer. Vermijd het beschadigen van het asbestmateriaal. Controleer de toestand jaarlijks op wijzigingen.

- Eenvoudige handelingen: mag via doe-het-zelf of door werknemer(s) met opleidingsattest eenvoudige handelingen

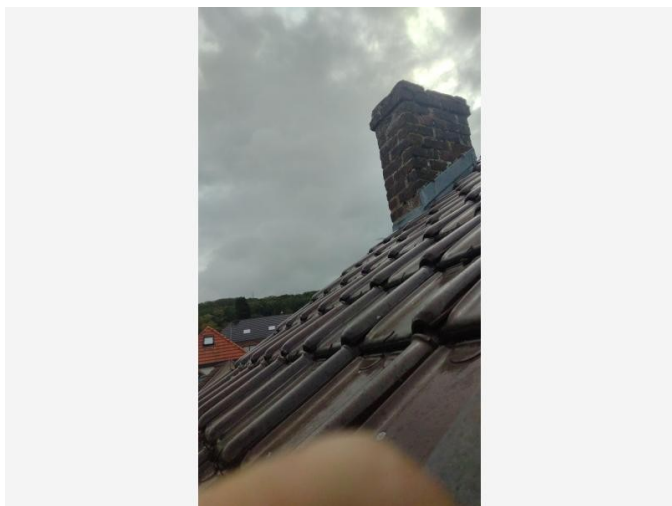
**Reden:** Het te onderzoeken materiaal situeert zich hoger dan 3,50 m te rekenen vanaf een veilige ondergrond

**Uitleg van de asbestdeskundige:** De schouw bevat binnenin mogelijk een rookgaskanaal in asbestcement. Laat dit bij werken onderzoeken door een bevoegd technicus.

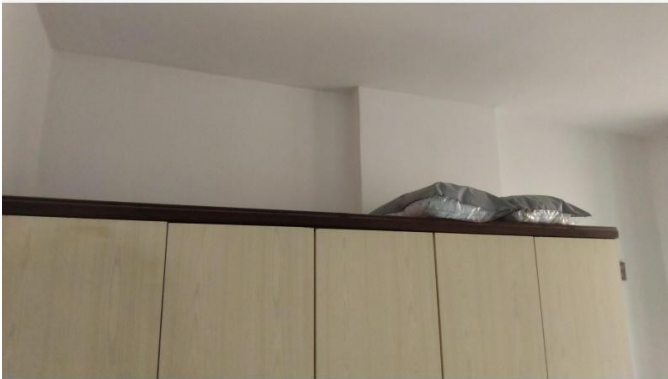
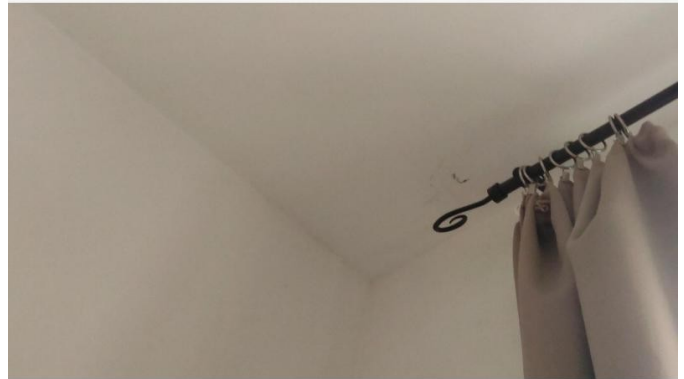
## Fiche 4: Pleisterwerk plafonds

Geen asbest

| # | Type | Referentie | Resultaat |
|---|---|---|---|
| 4.1 | Mengmonster | M02 | Geen asbest |

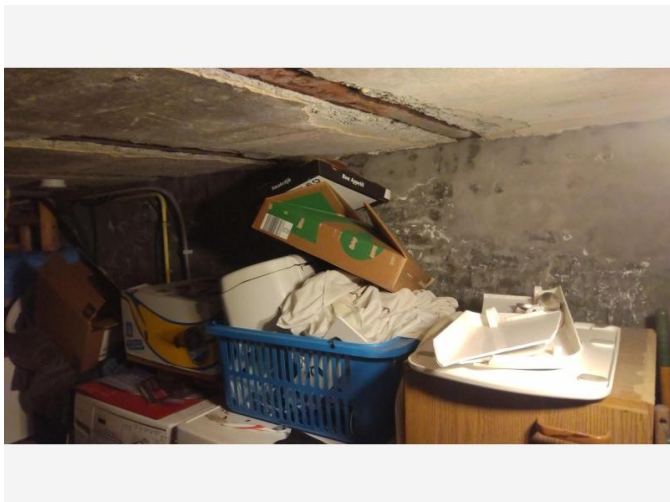
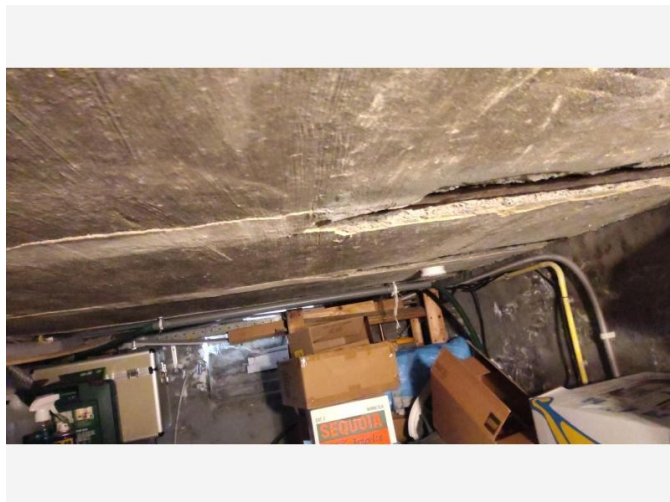
## Fiche 5: Smeerlaag in cement (binnen)

Geen asbest

| # | Type | Referentie | Resultaat |
|---|---|---|---|
| 5.1 | Mengmonster | M03 | Geen asbest |

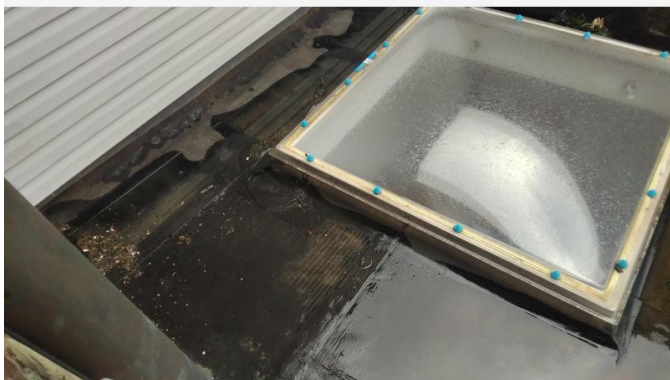
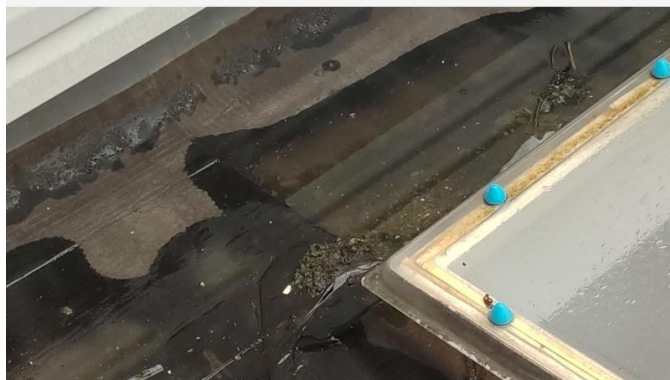
## Fiche 6: Roofing dakbedekking

Geen asbest

| # | Type | Referentie | Resultaat |
|---|---|---|---|
| 6.1 | Puntmonster | M05 | Geen asbest |

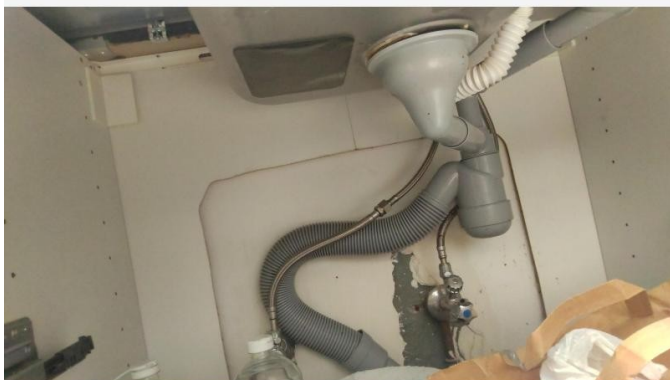
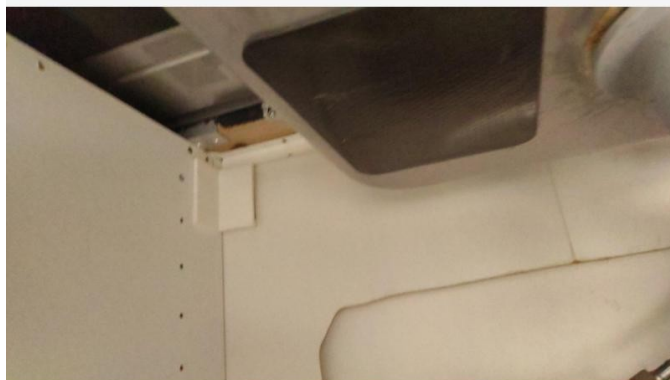
## Fiche 7: Anti-dreunplaatje

Geen asbest

| # | Type | Referentie | Resultaat |
|---|---|---|---|
| 7.1 | Puntmonster | M04 | Geen asbest |

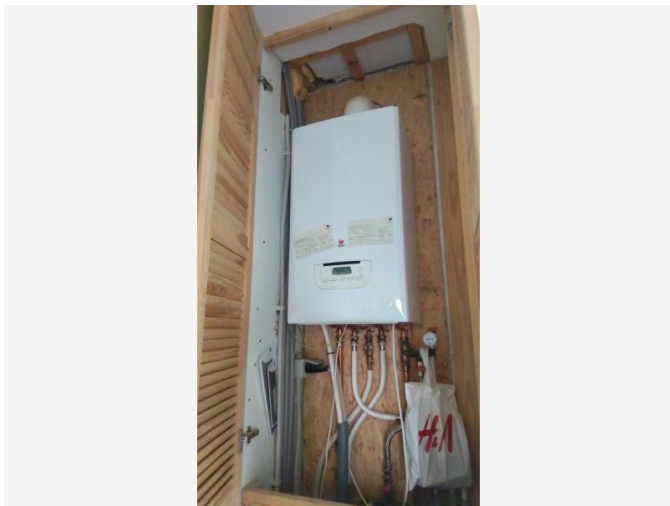
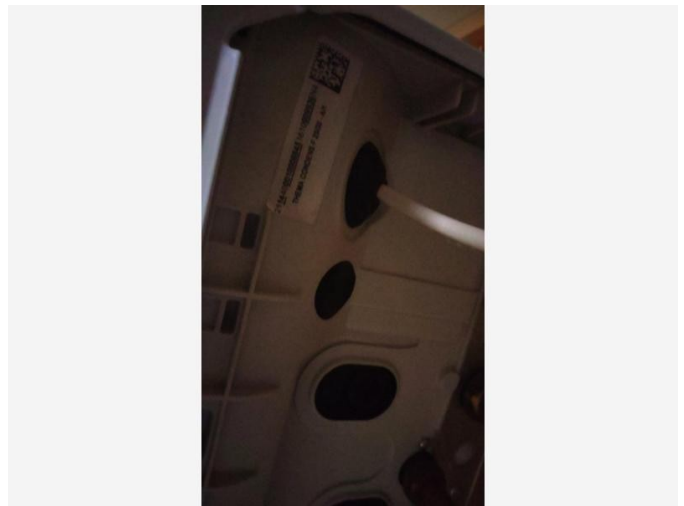
### Fiche 9: CV-brander

| Beschrijving | Notitie | Terug te vinden op plannen |
|---|---|---|
| Fiche 9: CV-brander | De CV-brander bevat mogelijk asbesthoudende pakkingen, dichtingen, isolatiematerialen of andere asbestverdachte elementen. Laat dit onderzoeken door een bevoegd technicus bij onderhoud of vervanging. | - |

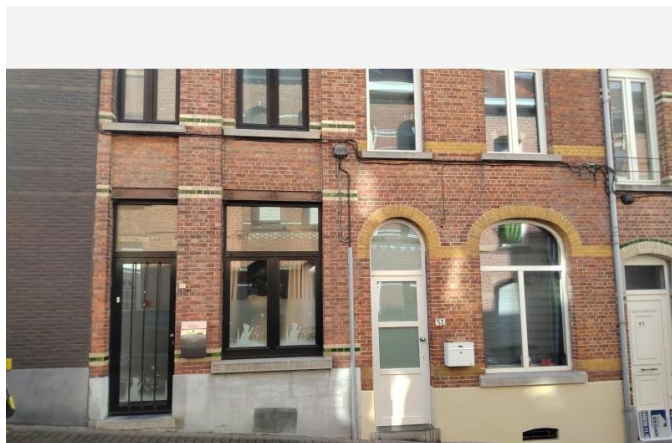
## Fiche 10: Mastiek (niet aanwezig)

| Beschrijving | Notitie | Terug te vinden op plannen |
|---|---|---|
| Fiche 10: Mastiek (niet aanwezig) | Er is geen asbestverdachte mastiek aanwezig. | - |
