# Asbestinventarisatetest

Dries 30, 9320 Aalst

Attestnummer : 20260827-000347.000

Uitgegeven op : 27.08.2026

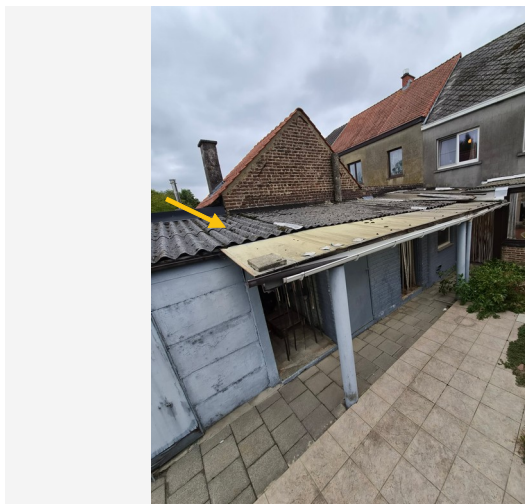
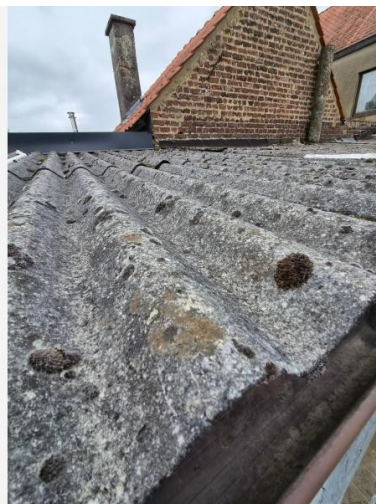
Het asbestmateriaal valt onder de mijlpaal van 2034.

Verwijderen

- Zorg voor een veilig beheer. Vermijd het beschadigen van het asbestmateriaal. Controleer de toestand jaarlijks op wijzigingen.
- Hemelwater dat afspoelt van asbestcement daken of gevels kan asbestdeeltjes bevatten. Gebruik het enkel voor gesloten circuits (bv. spoelen toiletten). Reinig na het vervangen van het dak of de gevel de dakgoten en regenwaterput of -ton om asbesthoudend sediment of slib te verwijderen

- Eenvoudige handelingen: mag via doe-het-zelf of door werknemer(s) met opleidingsattest eenvoudige handelingen  
Verwijderen van asbesthoudende golfplaten (Vlaamse regelgeving & OVAM-richtlijnen)

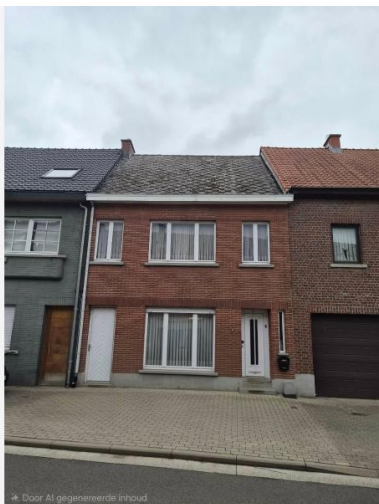
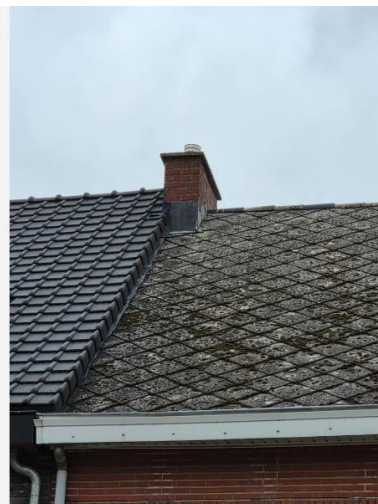
| Opmerking | <p>De hoeveelheid is een zo nauwkeurig mogelijke opmeting, waar evenwel kleine afwijkingen op mogelijk zijn.</p> <p>De binnenzijde van de zolder is afgewerkt met isolatie en er zijn geen dakramen aanwezig. Het was voor de deskundige zodoende onmogelijk om een staal te nemen van de dakbedekking. Echter kan dit met quasi zekerheid als asbesthoudend beschouwd worden.</p> |

- Eenvoudige handelingen: mag via doe-het-zelf of door werknemer(s) met opleidingsattest eenvoudige handelingen  
Deze toepassing mag door een aannemer die over een opleidingsattest eenvoudige handelingen beschikt of door een particulier (doe-het-zelf), verwijderd worden indien er geen verhoogd risico op vrijgave van asbestvezels (max. concentratie 0,01 vezels/cm<sup>3</sup> - CODEX Art. VI.3-54) ontstaat en de toepassing voorafgaand wordt gefixeerd/bevochtigd. De individuele elementen moeten zonder machinale werktuigen (boormachine, slijpschijf, hogedrukreiniger, etc.) en zonder breken of gooien een voor een losgemaakt worden en dubbel en luchtdicht verpakt afgevoerd worden naar een erkend afvalpunt (recyclagepark). Daar moeten ze voorzichtig

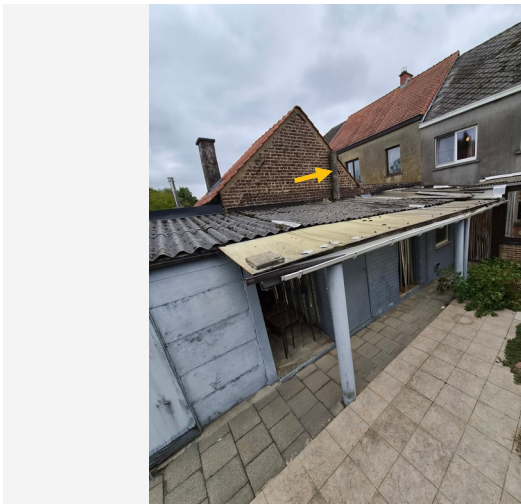
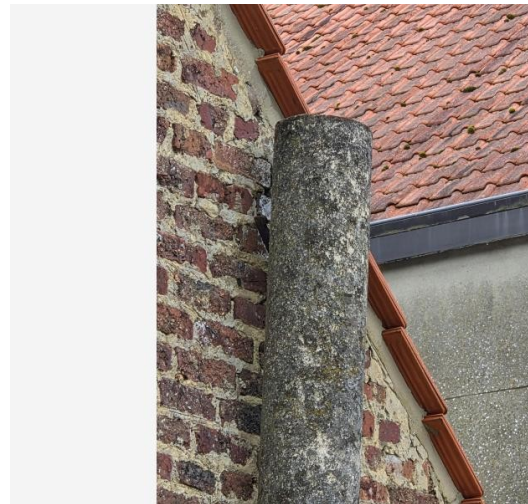
| Opmerking | De buis komt uit in de berging en is daar ingemetseld. Vermoedelijk deed dit vroeger dienst als rookgaskanaal van een verwarming- of verbrandingselement. |

Tijdens de verwijdering moet stofvorming maximaal worden beperkt door het materiaal te bevochtigen of te fixeren en de buis voorzichtig met handgereedschap los te maken. Breken, zagen, slijpen en andere handelingen die asbestvezels kunnen vrijmaken, moeten worden vermeden. Het vrijgekomen asbestafval moet afzonderlijk en dubbel verpakt worden afgevoerd.

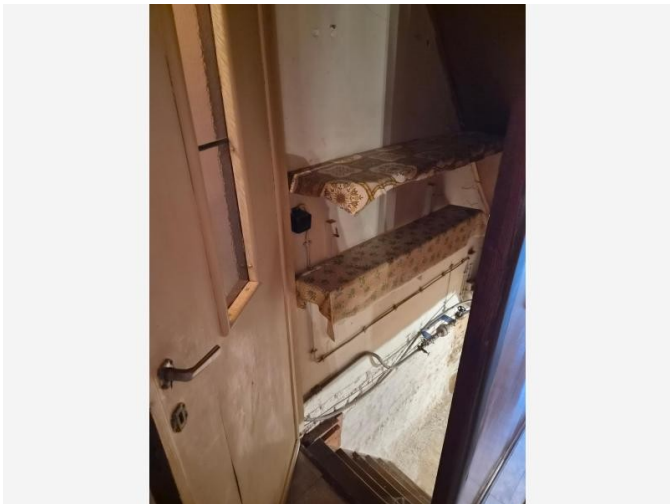
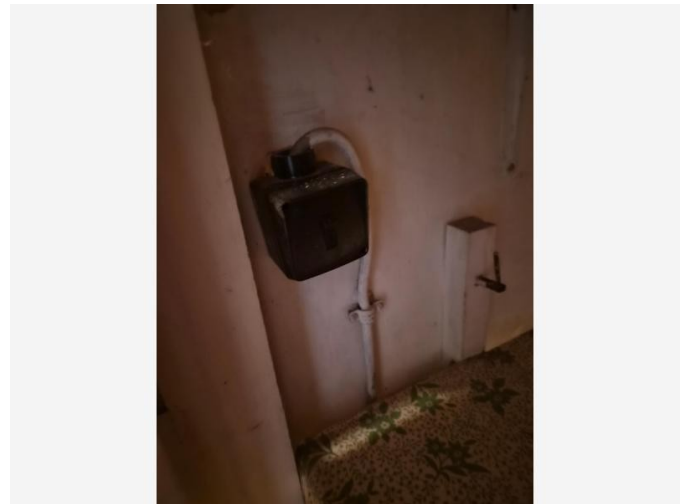
| Identificatiemethode | <p>De asbestdeskundige beoordeelt het materiaal als asbestverdacht en dus asbesthoudend, en dit zonder monstername.</p> <p>Motivatie: De monstername brengt andere schade aan dan schade die inherent is aan de monstername.</p> |

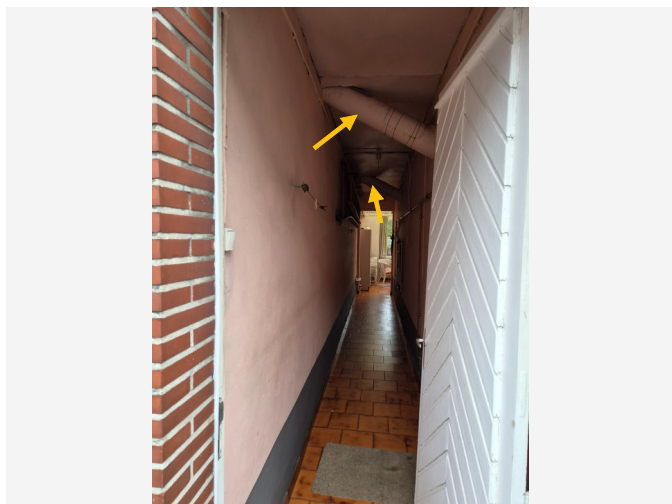
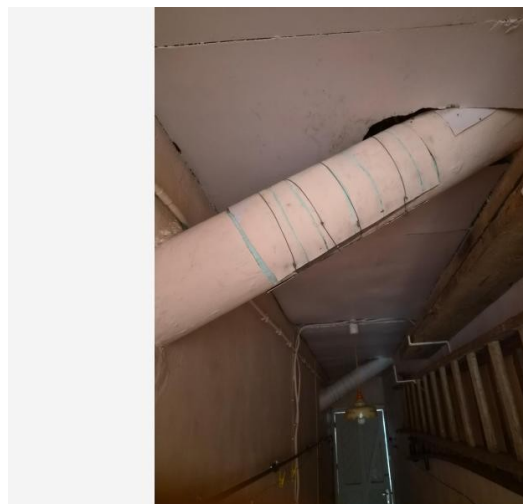
## Fiche 21: cementbuizen gang

Geen asbest

| Opmerking | <p>Deze buizen lopen door de muur en plafond van de gang en zijn vermoedelijk afkomstig van het rookgaskanaal van de kachels. Op de zolder is te zien dat deze 2 kanalen samenkomen en via de schouw door het dak gaan.</p> <p>Het is echter niet duidelijk of deze cementbuizen ook naar boven werden doorgetrokken of dit zich beperkt tot het zichtbare gedeelte in de gang. Indien er bij renovatiewerken zou blijken dat deze door de muren verder lopen, is het aangewezen deze op een gepaste en veilige manier te verwijderen.</p> <p>Na staalanalyse blijken deze cementbuizen niet-asbesthoudend te zijn. Toch is het steeds mogelijk dat er in de kern van de buizen toch asbest aanwezig is. Het is daarom aangeraden om voor verwijdering of manipulatie van deze buizen een extra labo-analyse te laten uitvoeren van een deel van de buis. Dit om zeker te zijn dat er geen risico is voor gezondheid en vezelvrijgave.</p> |

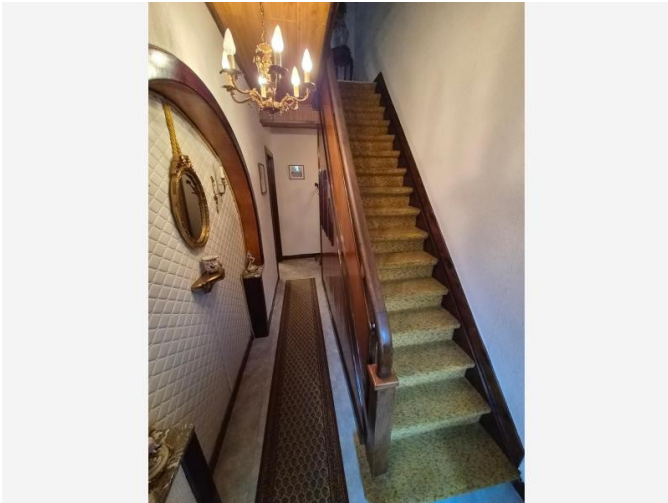
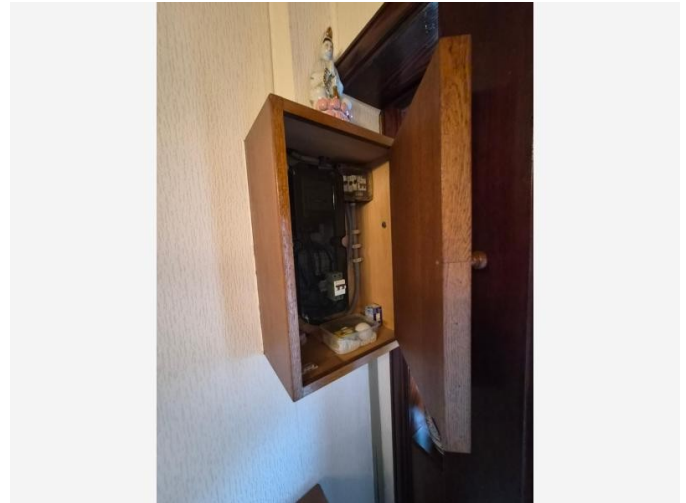
| Opmerking | <p>De binnenmuren werden overal bezet met beplating (hout) of pvc (badkamer).</p> <p>In de inkomhal is er pleisterwerk aanwezig.</p> |

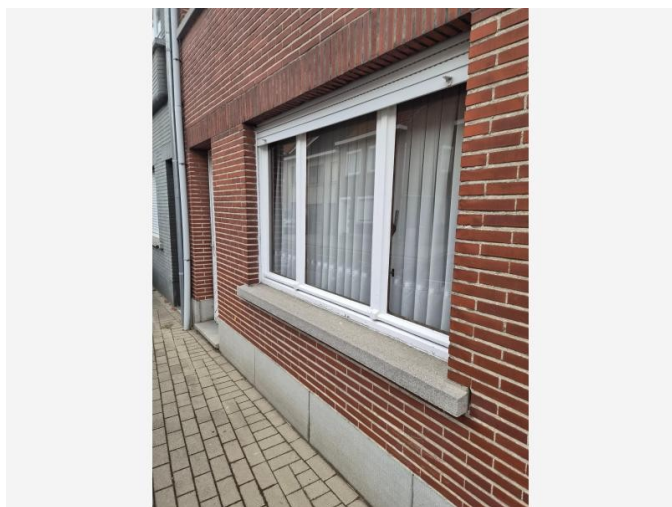
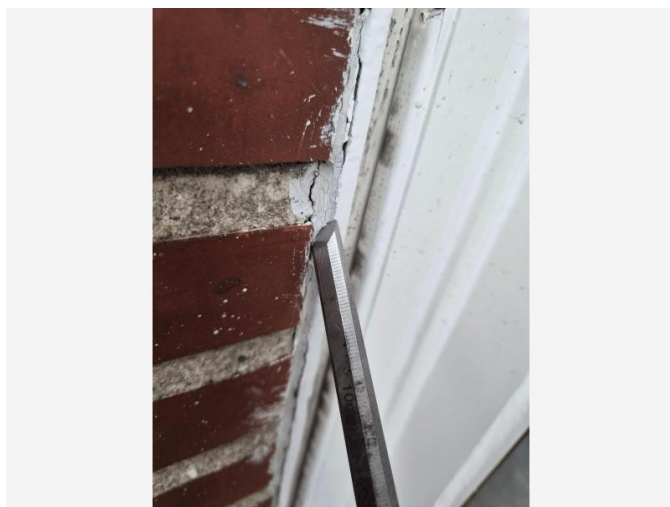
### Fiche 24: afdichting/kit buitenschrijnwerk

| Beschrijving | Notitie | Terug te vinden op plannen |
|---|---|---|
| Fiche 24: afdichting/kit buitenschrijnwerk | De afdichting aan de ramen is elastisch en bijgevolg niet asbestverdacht! | Plan 1.1: Hoofdgebouw plan gelijkvloers<br>Plan 1.2: Hoofdgebouw plan verdieping 1 |
