# Asbestinventarisatetest

Kruisweg 21, 3582 Beringen

Attestnummer : 20240606-000269.000

| Zone 1: Situatie I 2133S + 2133T..... | 6 |

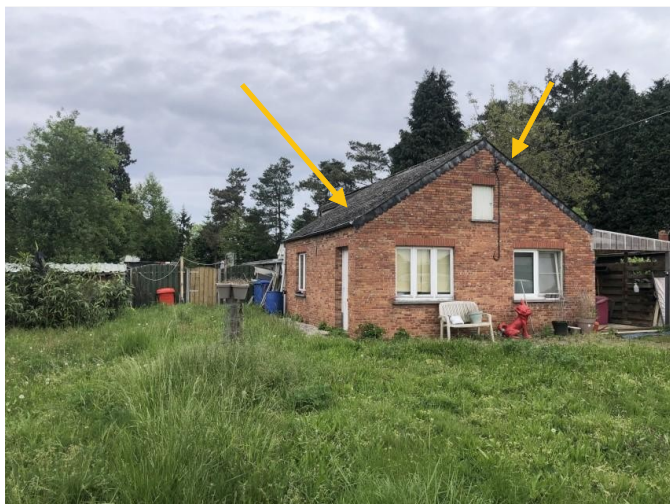
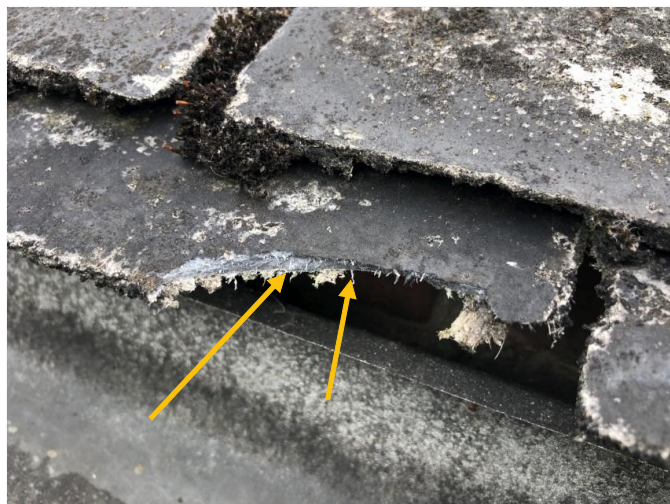
| Fiche 1: Leien dak..... | 12 |

Het asbestmateriaal valt onder de mijlpaal van 2034.

**Dringend verwijderen**

| Eindbeoordeling materiaalrisico | Hoog materiaalrisico en/of hoge kans op vezelvrijgave |

| Gebondenheid | Categorie 1: hechtgebonden in oorsprong |
| Asbestsoort (vezeltype) | Crocidoliet aanwezig |
| Afschermingsgraad van het gehele materiaal | Geheel of deels (ook) vrij aan de binnenlucht |
| Toestand van het materiaal | Matig beschadigd, matig verweerd |

| Beschrijving | Leien dak |
| Asbestmateriaal | Dak- en gevelbekleding - Lei, shingle |

| Opmerking | <p>Slib of sediment, afkomstig van een asbestcementen dak- en/of gevelbekleding kan met asbest gecontamineerd zijn en aanwezig zijn in: goten, afvoeren, regenton, regenwaterput, op de grond, als afdruiptzone,... Dit afhankelijk van de toepassing. Dit slib of sediment van asbest dient verwijderd te worden als asbestafval in daarvoor bestemde asbestzakken. Voorzorgsmaatregelen: beschermkledij dragen bij het verwijderen, mondkapje P3, ...</p> |

- Verwijder dit asbestmateriaal zo snel mogelijk. Volg de toestand goed op.
- Hemelwater dat afspoelt van asbestcement daken of gevels kan asbestdeeltjes bevatten. Gebruik het enkel voor gesloten circuits (bv. spoelen toiletten). Reinig na het vervangen van het dak of de gevel de dakgoten en regenwaterput of -ton om asbesthoudend sediment of slib te verwijderen

- Eenvoudige handelingen: mag via doe-het-zelf of door werknemer(s) met opleidingsattest eenvoudige handelingen  
Dit is een hechtgebonden asbest buitentoepassing die (deels) genageld / bevestigd is met haken. Tevens dienen de nokleien, kanteleien verwijderd te worden indien aanwezig.  
U mag het asbestmateriaal zelf naar het containerpark voeren, mits alles afgesloten is in daarvoor bestemde asbestafvalzakken.  
Voorzorgsmaatregelen:  
- Beschermkledij dragen tijdens de werken, mondmasker P3, ...

- Bevochtig eerst de asbesttoepassing. Dit om vezelverspreiding tegen te gaan.

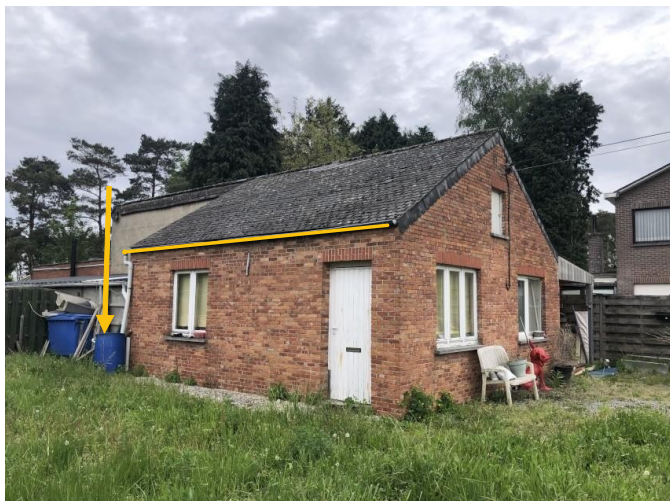
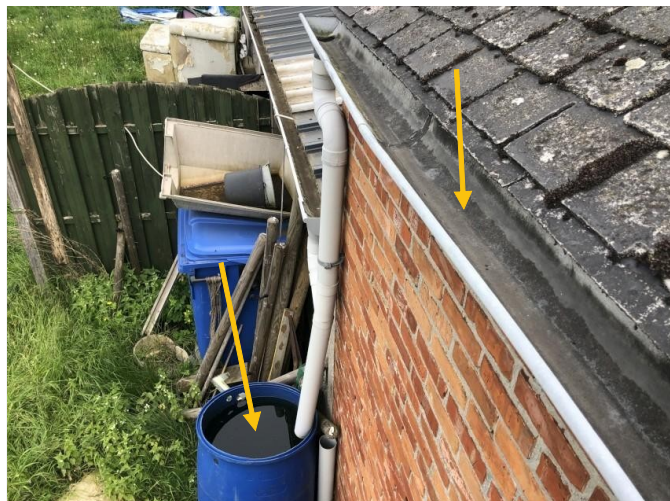
## Fiche 2: Asbesthoudend slib of sediment afkomstig van asbesthoudende leien

Asbestmateriaal - afvalstof

Het asbestmateriaal valt onder de mijlpaal van 2040.

**Dringend verwijderen**

| Beschrijving | Asbesthoudend slib of sediment afkomstig van asbesthoudende leien |
| Type afvalstof | Betreft resten (contaminatie) van verwerking of beschadiging |
| Type resten (contaminatie) | <ul style="list-style-type: none"><li>• Stof, deeltjes &lt; 4 mm, flinters, gruis (los, opliggend)</li></ul> |
| Bron van de resten | Asbesthoudend slib of sediment afkomstig van asbesthoudend leien dak |
| Gebondenheid resten | Niet hecht |
| Opmerking | Slib of sediment, afkomstig van een asbestcementen dak- en/of gevelbekleding kan met asbest gecontamineerd zijn en aanwezig zijn in: goten, afvoeren, regenton, regenwaterput, op de grond, als afdruiptzone,â ¶ ¶ Dit afhankelijk van de toepassing. |

- Verwijder het asbestafval.

- Eenvoudige handelingen: mag via doe-het-zelf of door werknemer(s) met opleidingsattest eenvoudige handelingen  
Slib of sediment van asbest dient verwijderd te worden als asbestafval in daarvoor bestemde asbestzakken.  
Voorzorgsmaatregelen: beschermkledij dragen bij het verwijderen, mondmasker P3, â! Mogelijks ook met verwijdering van de opvangtoepassing (bijvoorbeeld dakgoot, regenton, regenwaterput, â!)

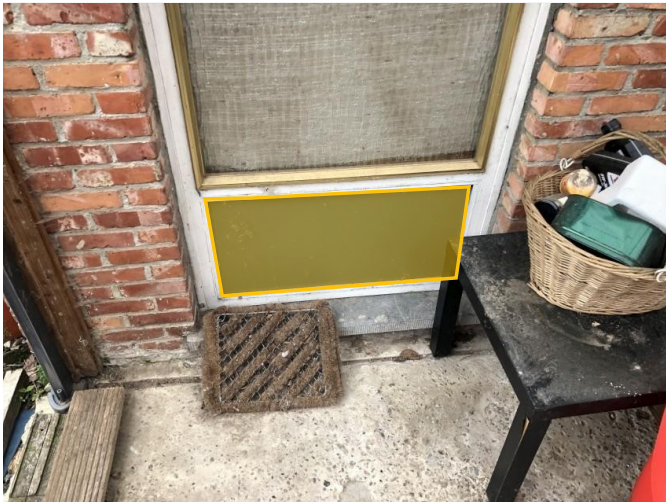
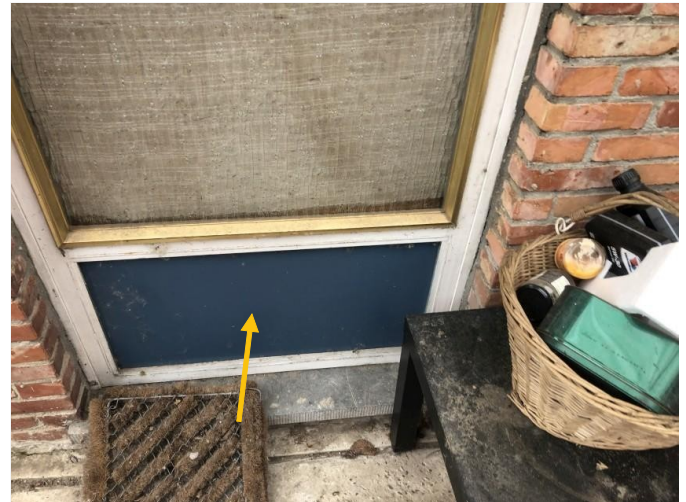
| Fiche 3: Glasal..... | 17 |

Het asbestmateriaal valt onder de mijlpaal van 2040.

Zorgvuldig beheren

| Eindbeoordeling materiaalarisico | Laag materiaalarisico en/of verlaagde kans op vezelvrijgave |

| Asbestsoort (vezeltype) | Crocidoliet aanwezig |
| Toestand van het materiaal | Onbeschadigd, niet verweerd |

| Beschrijving | Glasal |
| Asbestmateriaal | Plaat, paneel, tablet - Geëmailleerd, type Glasal |

| Opmerking | Glasal is een plaat bestaande uit asbestcement. |

- Zorg voor een veilig beheer. Vermijd het beschadigen van het asbestmateriaal. Controleer de toestand jaarlijks op wijzigingen.
- Zorg voor een veilig beheer en verwijder dit asbestmateriaal wanneer het bij werken eenvoudig bereikbaar wordt. Controleer de toestand jaarlijks op wijzigingen.

- Eenvoudige handelingen: mag via doe-het-zelf of door werknemer(s) met opleidingsattest eenvoudige handelingen  
Om een asbestveilig asbestattest te bekomen volstaat het momenteel om glasal veilig en zorgvuldig te beheren.  
Bij wijziging van de toestand of renovatie dient dit materiaal verwijderd te worden als asbestafval.  
Plaat in zijn geheel verwijderen mits het dragen van beschermingsmiddelen / mondmasker P3.  
U mag het asbestmateriaal zelf naar het containerpark voeren, mits alles afgesloten is in daarvoor bestemde asbestafvalzakken.

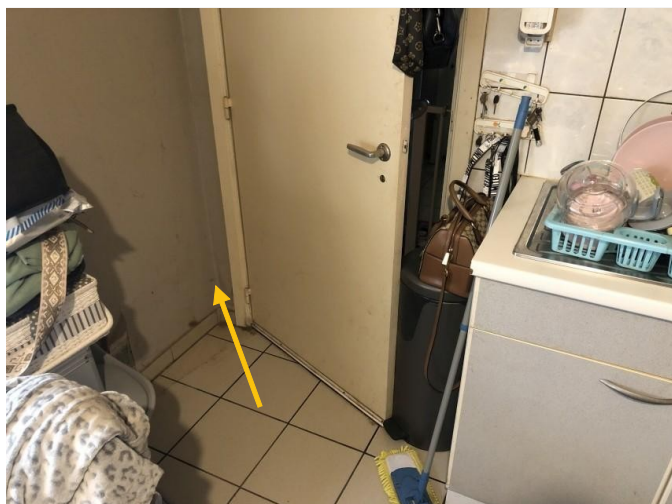
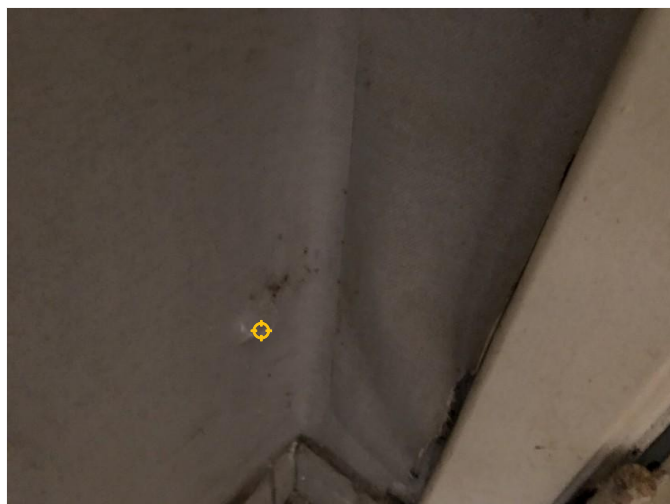
## Fiche 4: Wandpleister

Geen asbest

| # | Type | Referentie | Resultaat |
|---|---|---|---|
| 4.1 | Mengmonster | 1 I MS I Wandpleister | Geen asbest |

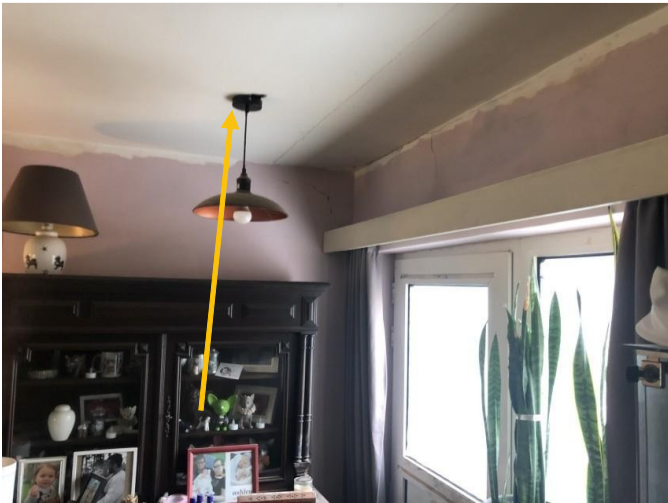
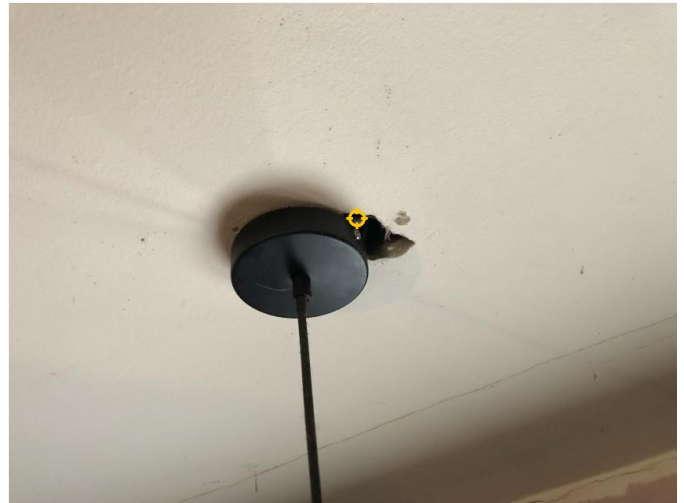
## Fiche 5: Plafondpleister

Geen asbest

| # | Type | Referentie | Resultaat |
|---|---|---|---|
| 5.1 | Mengmonster | 2 I MS I Plafondpleister | Geen asbest |

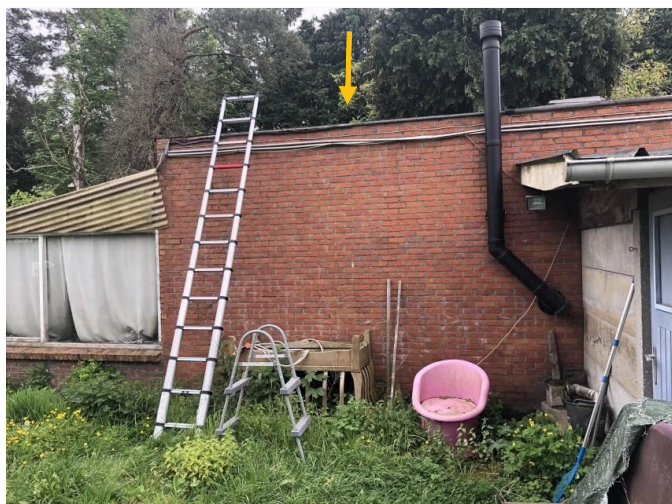
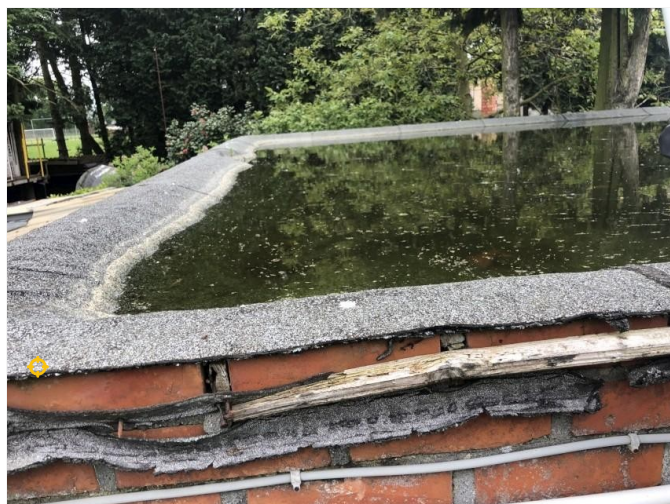
## Fiche 6: Plat dak (Roofing, bitumen, teer) toplaag

Geen asbest

| # | Type | Referentie | Resultaat |
|---|---|---|---|
| 6.1 | Mengmonster | 3 I PS I Roofing toplaag | Geen asbest |

| Opmerking | <p>Er werd een staal genomen van de toplaag van het plat dak voor labo-analyse.</p> <p>Na labo-analyse blijkt dat de toplaag niet-asbesthoudend is.</p> <p>Aangezien deze opdracht om niet-destructief onderzoek gaat, kan ik enkel de toplaag van het plat dak beoordelen. Er was geen staalname mogelijk van eventuele onderliggende lagen bitumen of lijm. Indien een staalname tot op de primaire drager zou gebeuren, is er namelijk risico op waterinfiltratie.</p> <p>Er kan met andere woorden geen uitspraak gedaan worden over de al dan niet asbesthoudendheid van onderliggende lagen. Bij renovatie of werken aan het plat dak dient dit attest voorgelegd te worden aan de aannemer en is verdere staalname van eventuele onderliggende lagen noodzakelijk alvorens werken uit te voeren aan het plat dak.</p> |
