# Asbestinventarisatetest

Krabos 8, 1501 Halle

Attestnummer : 20260530-000155.000

**Asbestveilig** (maar niet asbestvrij)

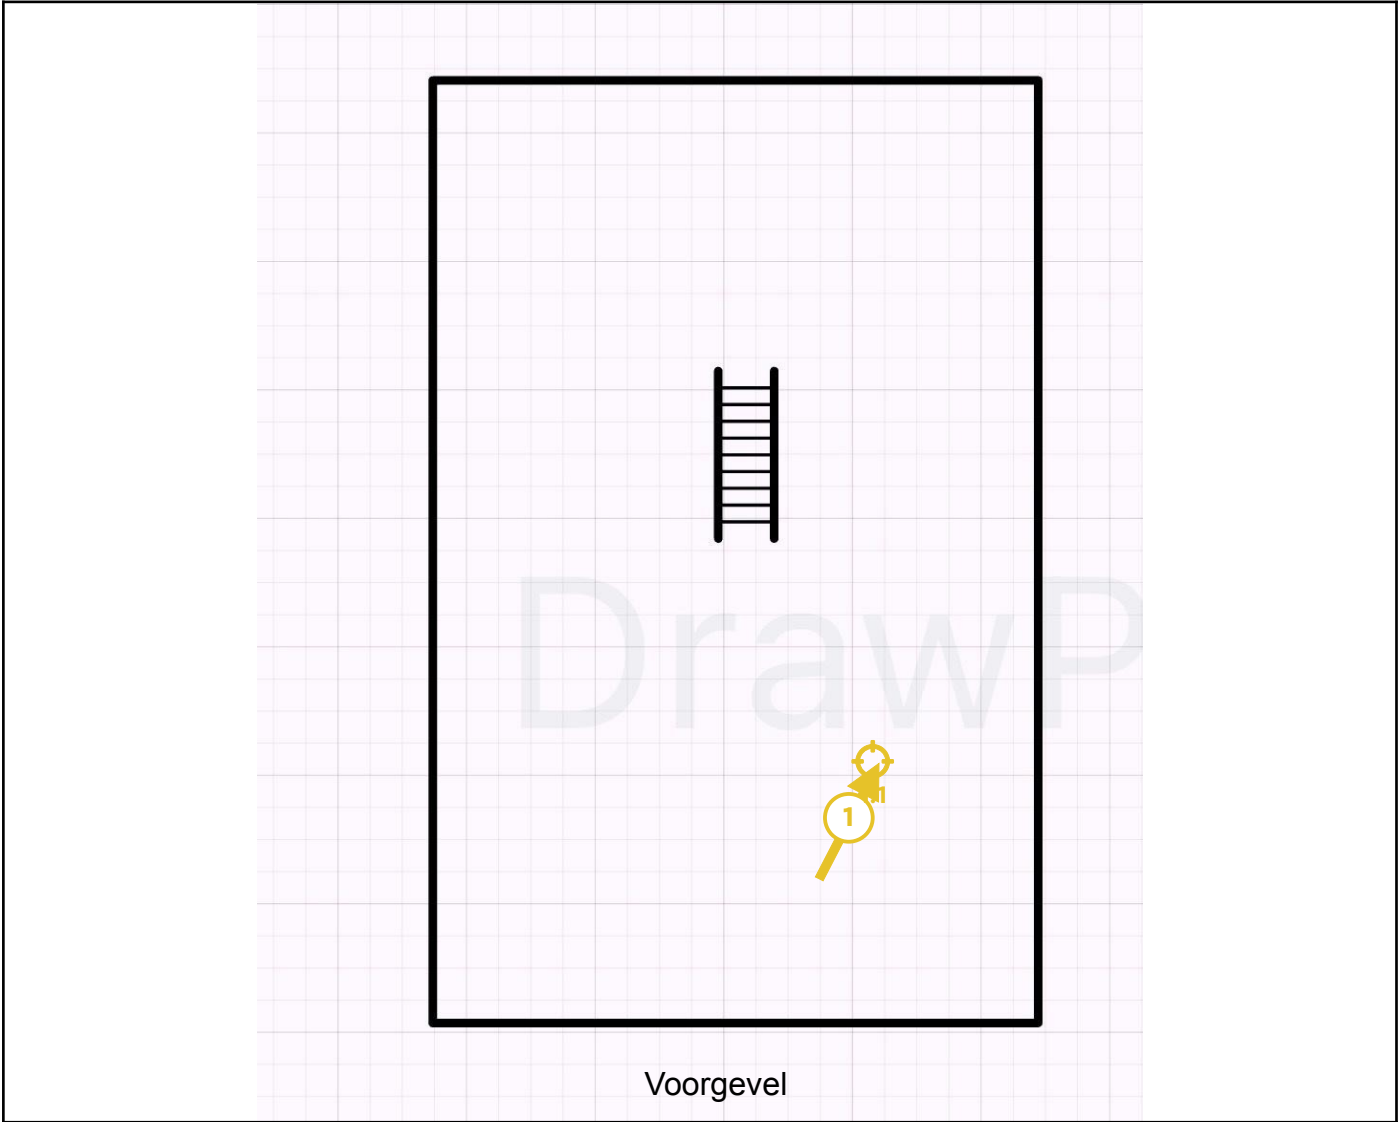
# Plan 1.7: Zolder

| Beschrijving | Type | Actie |
|---|---|---|
| 1. AC verluchtingsbuis | Asbestmateriaal | Zorgvuldig beheren |

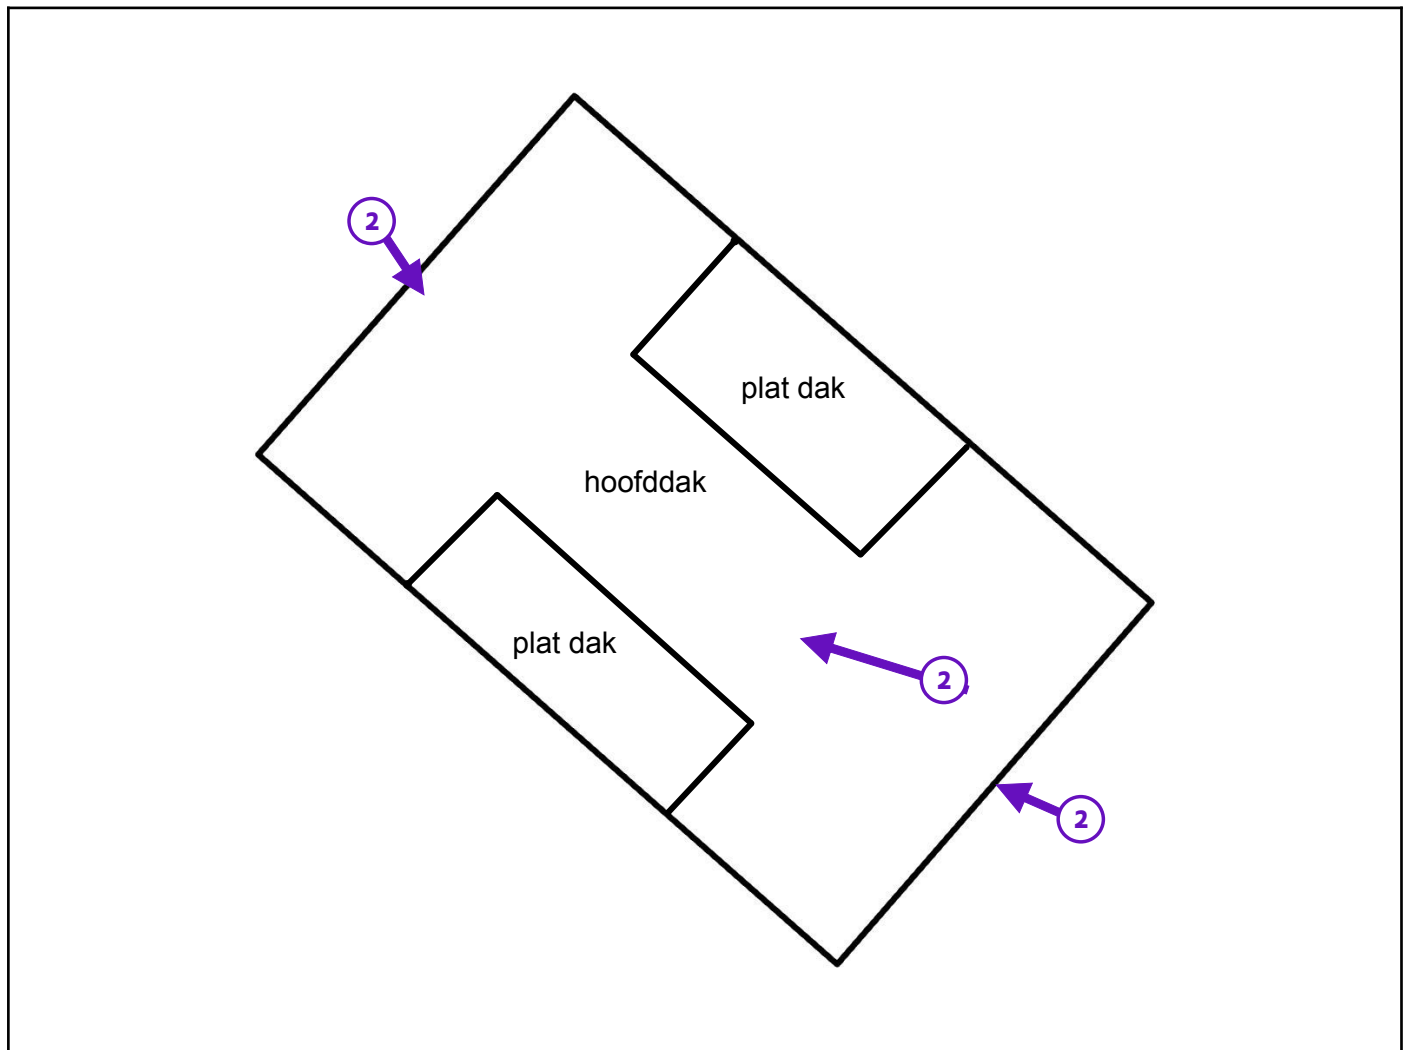
## Plan 1.10: Woning daken kopie

| Beschrijving | Type | Actie |
|---|---|---|
| 2. Schouw op het dak (beperkingsfiche) | Beperking | - |

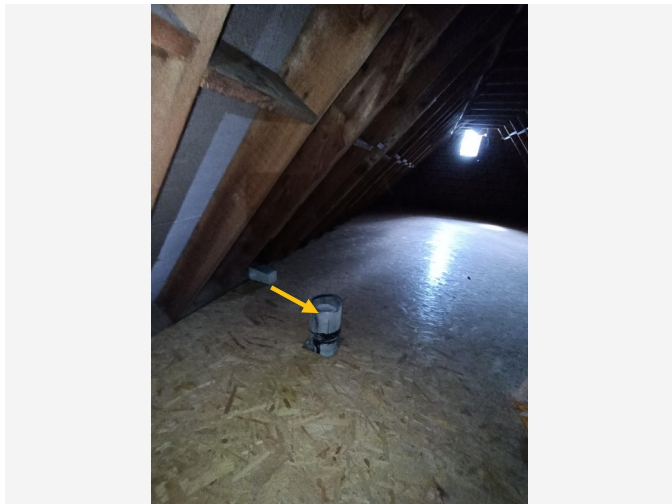
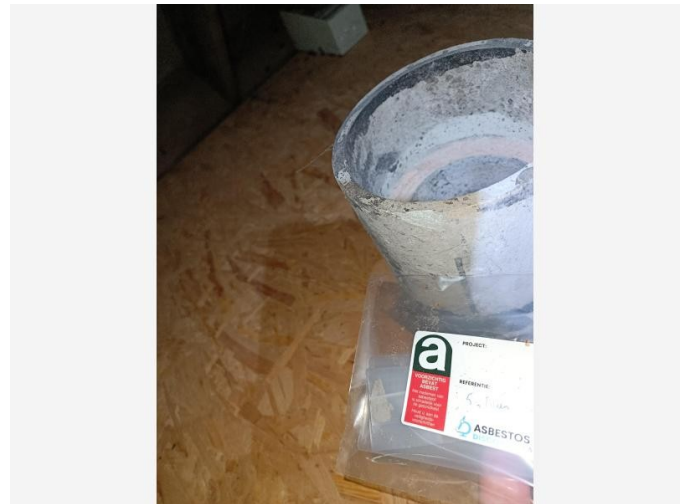
Het asbestmateriaal valt onder de mijlpaal van 2040.

| Eindbeoordeling materiaalarisico | Laag materiaalarisico en/of verlaagde kans op vezelvrijgave |

| Gebondenheid | Categorie 1: hechtgebonden in oorsprong |
| Asbestsoort (vezeltype) | Crocidoliet aanwezig |
| Asbestconcentratie | Laag (< 50%) |
| Afschermingsgraad van het gehele materiaal | Geheel of deels vrij aan binnenluchtstromen |
| Toestand van het materiaal | Onbeschadigd, niet verweerd |

| # | Type | Referentie | Resultaat |
|---|---|---|---|
| 1.1 | Puntmonster | 5 | Crocidoliet, Chrysotiel |

| Beschrijving | AC verluchtingsbuis |
| Asbestmateriaal | Buis, koker, leiding, pijp, doorvoer |

- Zorg voor een veilig beheer. Vermijd het beschadigen van het asbestmateriaal. Controleer de toestand jaarlijks op wijzigingen.
- Voer bijkomende staalname(s) uit.

- Eenvoudige handelingen: mag via doe-het-zelf of door werknemer(s) met opleidingsattest eenvoudige handelingen  
EH via doe-het zelf.

De buis kan voorzichtig rondom losgebeiteld worden (zonder deze te breken), extra bevochtigen om stof te voorkomen. Standaard dragen van de nodige wegwerp beschermingsmiddelen FFP 3 masker, handschoenen en tyvec CAT III type 5-6, afwasbaar schoeisel.

Bij de gemeente/containerpark afsluitzakken halen om dubbel in te pakken, sluit luchtdicht af en breng naar het plaatselijk containerpark als hechtgebonden asbestafval. Voor hechtgebonden toepassingen: Bij verwijdering door doe-het-zelf moet men dit afval dubbel en luchtdicht verpakt aandienen bij het gemeentelijk recyclagepark. Men raadpleegt best op voorhand de voorwaarden van het recyclagepark. Zie ook link <https://ovam.vlaanderen.be/wie-mag-wat-verwijderen>

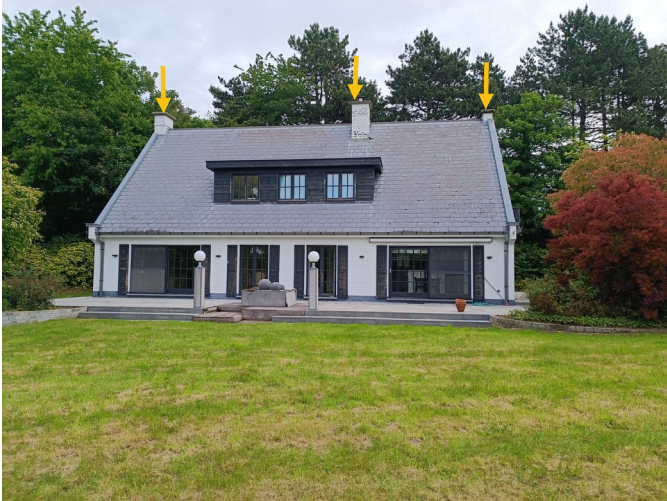
**Reden:** Het te onderzoeken materiaal situeert zich hoger dan 3,50 m te rekenen vanaf een veilige ondergrond

**Uitleg van de asbestdeskundige:** Bij werken (dak of reiniging schouw) kan een stelling geplaatst worden , het is niet duidelijk of er asbestverdachte materialen aanwezig zijn in/rond de schouw.

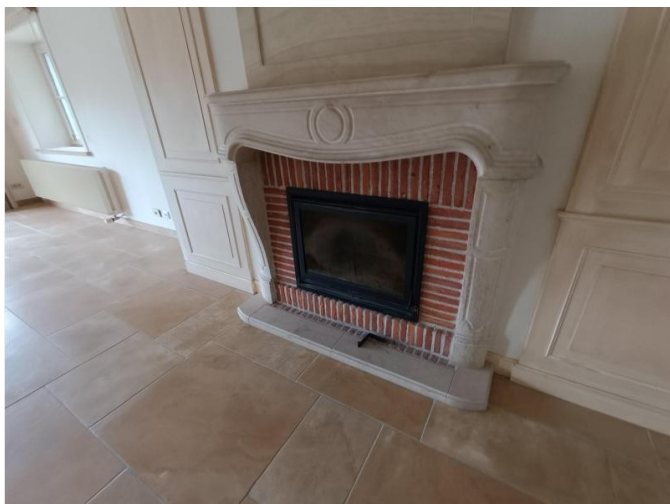
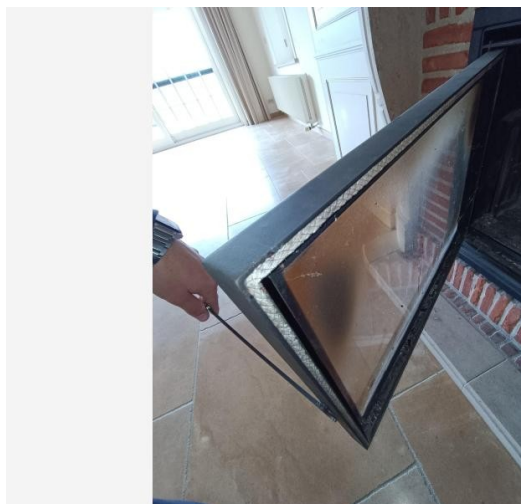
De koord werd visueel herkend als een synthetische koord en is niet asbesthoudend.

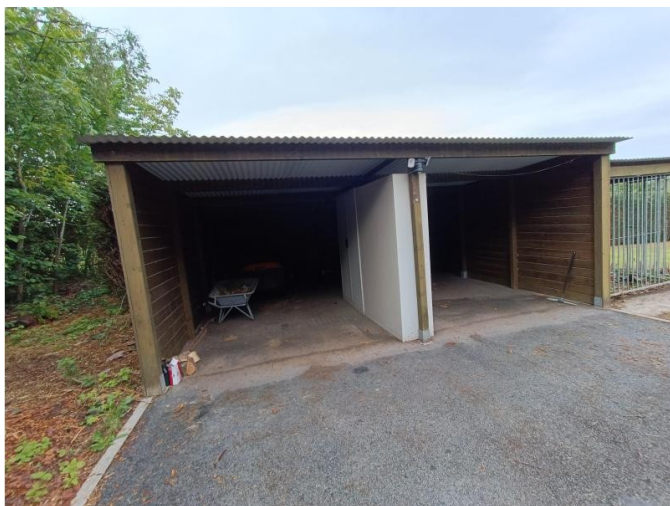
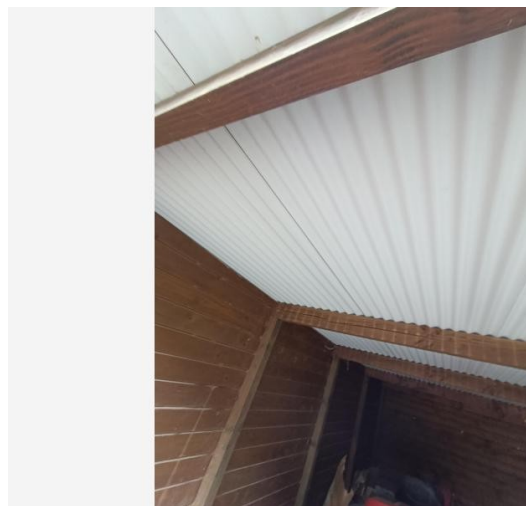
De carport werd gecontroleerd. Geen verdachte materialen aanwezig.

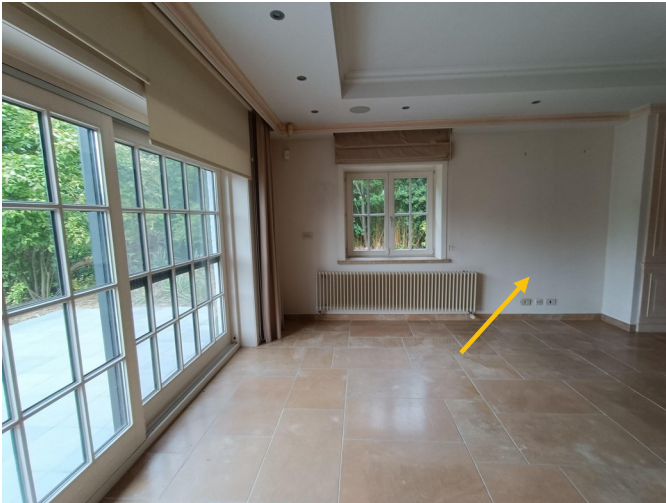
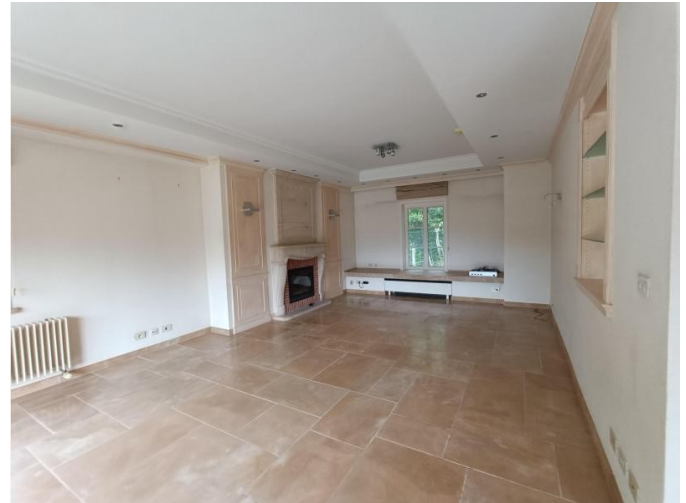
Sommige binnenwanden zijn afgewerkt met valse wanden. Het is niet duidelijk of er pleisterwerk of asbest toepassingen aanwezig zijn achter/op deze valse wanden, het is aangewezen om bijkomend onderzoek uit te voeren bij werken.

Zonder destructieve handeling is het niet mogelijk om na te gaan of er asbesthoudende materialen aanwezig zijn achter de wand afwerking. Als bij sloop of renovatie blijkt dat er achter deze wanden nog pleisterwerk of asbest verdachte toepassingen aanwezig zijn, moet dit bemonsterd worden.

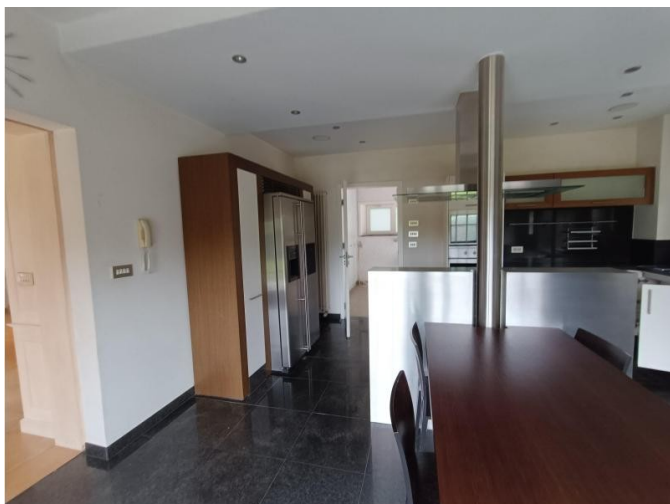
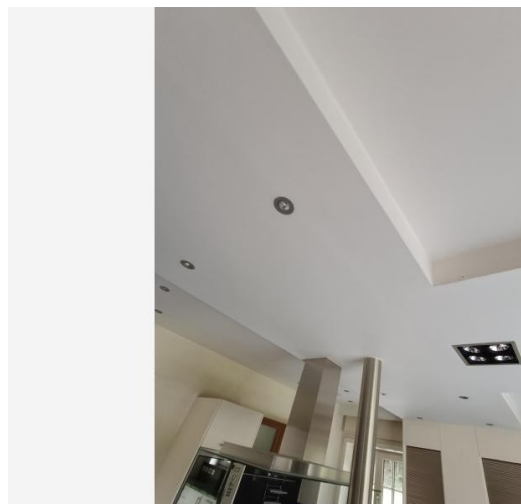
Plafonds zijn afgewerkt met valse plafonds in plaatmateriaal (gipsplaten/ pvc/ hout). Het is niet duidelijk of er pleisterwerk of ander verdacht asbestmateriaal aanwezig is achter / op deze valse plafonds, het is aangewezen om bijkomend onderzoek uit te voeren bij werken. Zonder destructieve handeling is het niet mogelijk om na te gaan of er asbesthoudende materialen aanwezig zijn achter de plafond afwerking. Als bij sloop of renovatie blijkt dat er achter deze plafonds nog pleisterwerk of asbest verdachte toepassingen aanwezig zijn, moet dit bemonsterd worden.

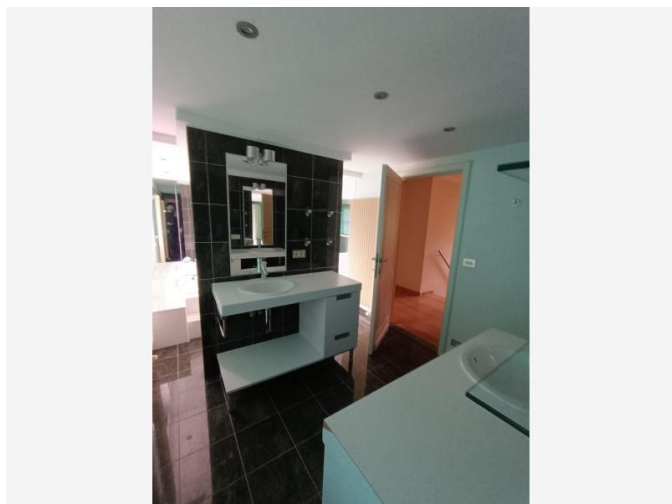
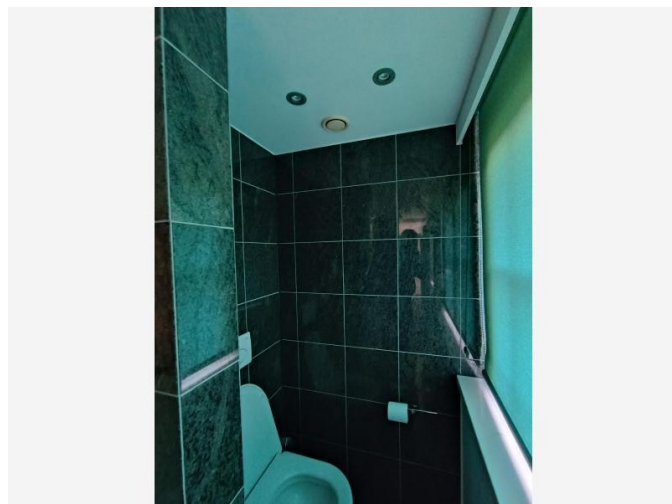
In het inspectieprotocol is een monsternamen van tegellijm verplicht om dit te identificeren als niet-asbesthoudend. Er waren geen facturen ter beschikking die bevestigen dat de tegels na 2001 waren geplaatst. Er waren geen bestaande beschadigingen aan de wandtegels om de lijm voldoende te kunnen inspecteren. Om dit af te toetsen is het aangewezen om bij eventuele renovatiewerken aan de tegels verder onderzoek/staalname te laten uitvoeren ter controle.

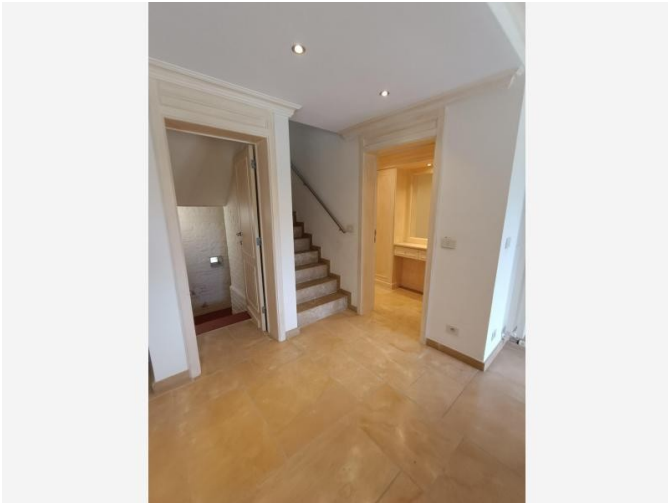
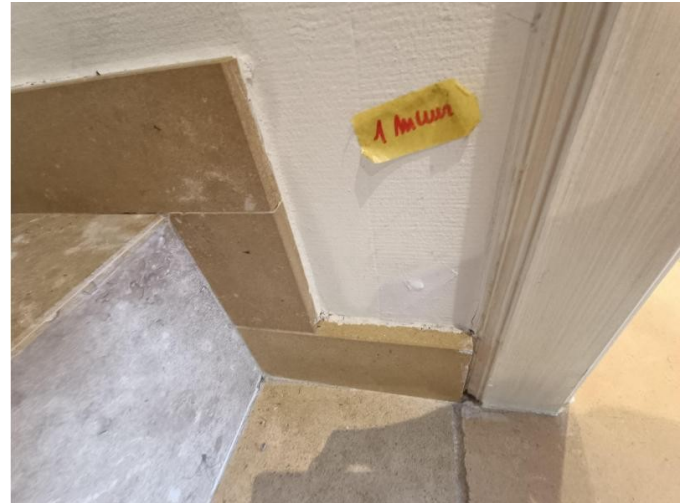
## Fiche 8: Muurpleister

Geen asbest

| # | Type | Referentie | Resultaat |
|---|---|---|---|
| 8.1 | Mengmonster | 1 | Geen asbest |

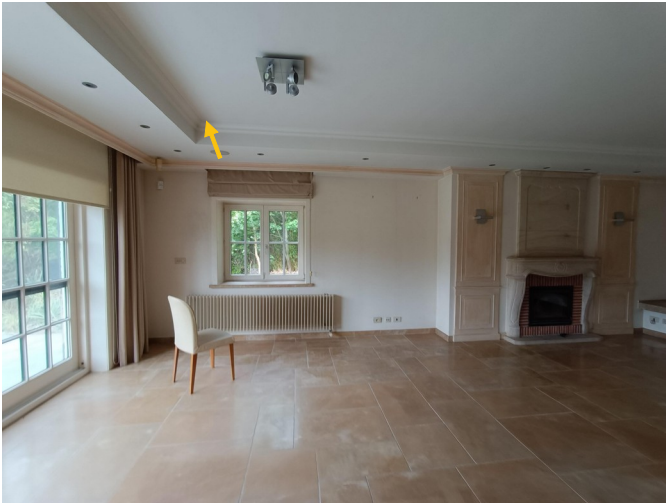
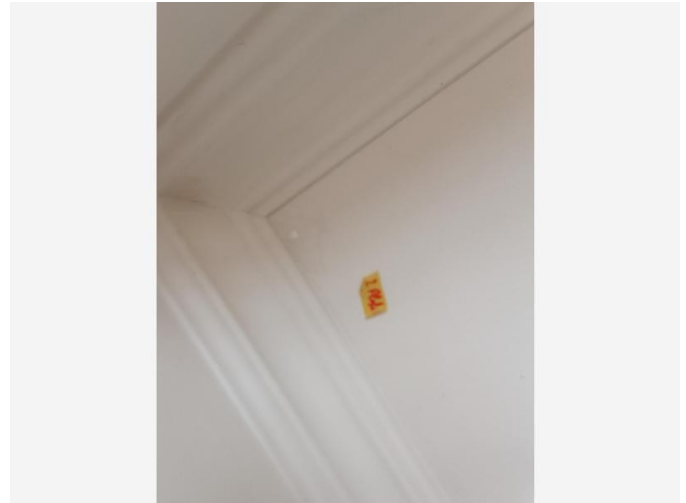
## Fiche 9: Plafondpleister

Geen asbest

| # | Type | Referentie | Resultaat |
|---|---|---|---|
| 9.1 | Mengmonster | 2 | Geen asbest |

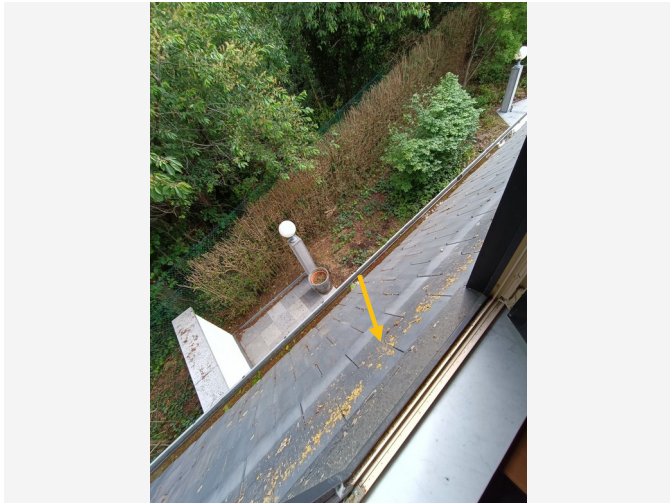
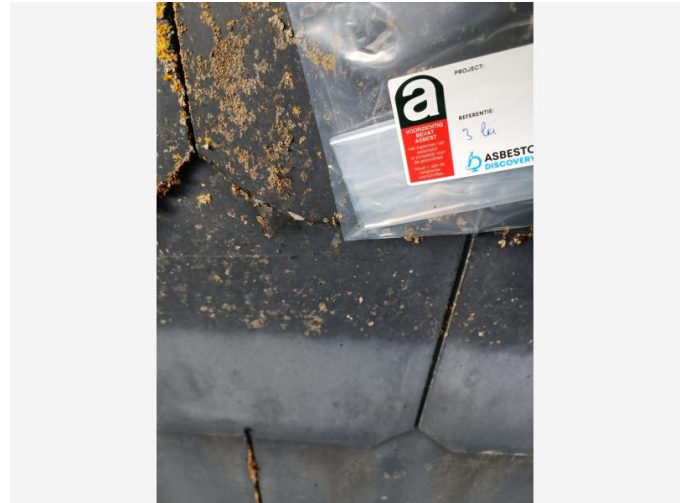
## Fiche 10: Dakleien (met staalname)

Geen asbest

| # | Type | Referentie | Resultaat |
|---|---|---|---|
| 10.1 | Puntmonster | 3 | Geen asbest |

| Opmerking | <p>Er werd een staal genomen aan een uitstekend stuk waardoor de waterdichtheid van de dakbedekking niet in het gedrang komt.</p> <p>De vermelde oppervlaktes, diktes en volumes betreffen een beredeneerde schatting. Er worden geen rechten verleend aan deze oppervlaktes/diktes/volumes.</p> |

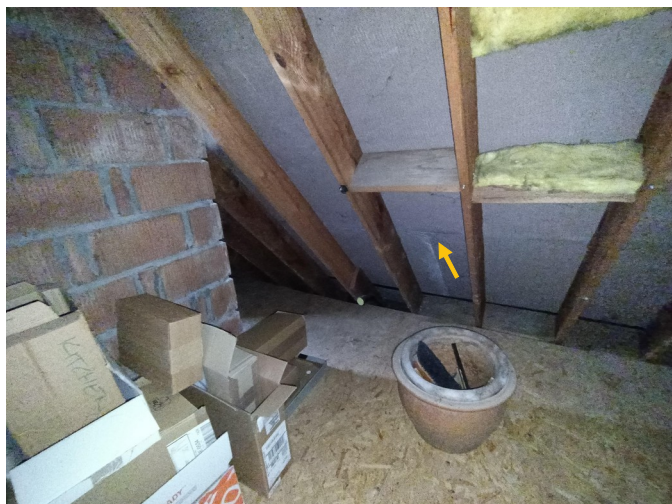
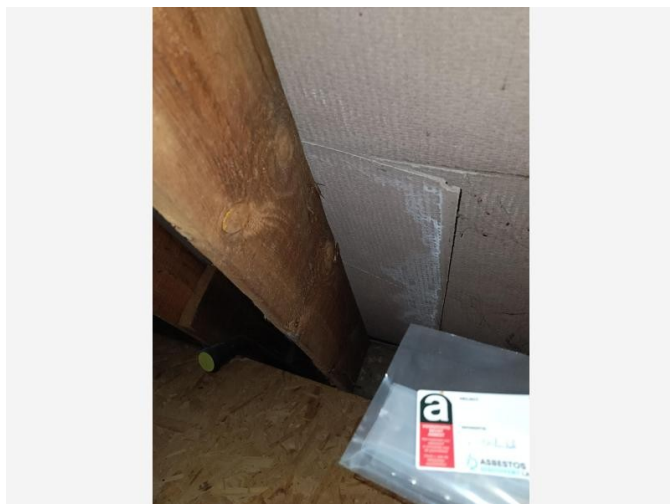
## Fiche 11: Onderdak (staalname)

Geen asbest

| # | Type | Referentie | Resultaat |
|---|---|---|---|
| 11.1 | Puntmonster | 4 | Geen asbest |

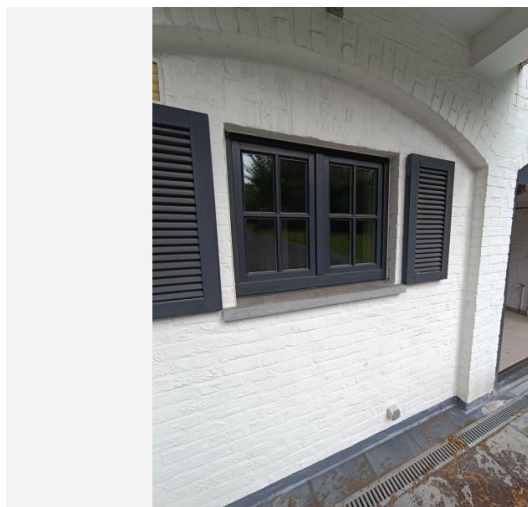
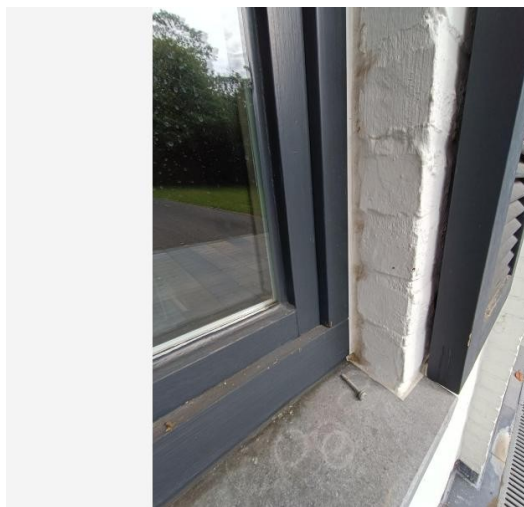
### Fiche 12: Kit niet verdacht (visueel vastgesteld)

| Beschrijving | Notitie | Terug te vinden op plannen |
|---|---|---|
| Fiche 12: Kit niet verdacht (visueel vastgesteld) | De gebruikte siliconen kit is niet asbestverdacht | Plan 1.3: Gelijkvloers<br>Plan 1.5: Verdieping |

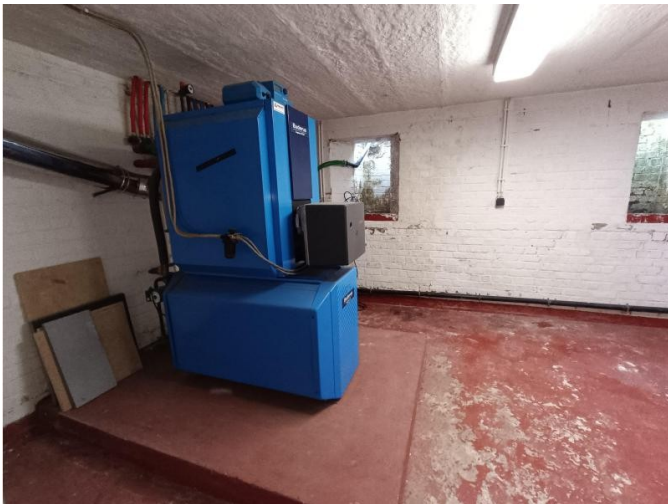
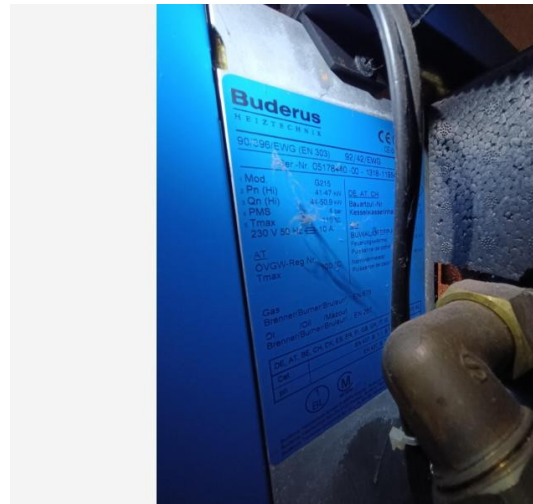
## Fiche 13: CV Ketel/boiler

| Beschrijving | Notitie | Terug te vinden op plannen |
|---|---|---|
| Fiche 13: CV Ketel/boiler | De CV ketel werd gecontroleerd( bwj na 2001 ) en is niet asbest verdacht geen risico bouwjaar. | Plan 1.1: Kelder |

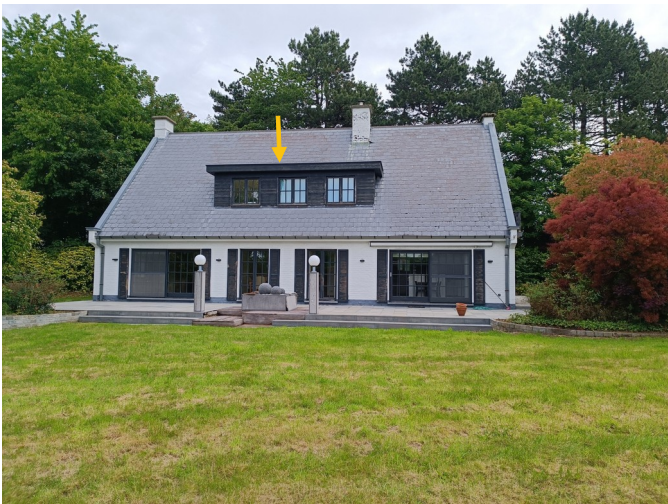
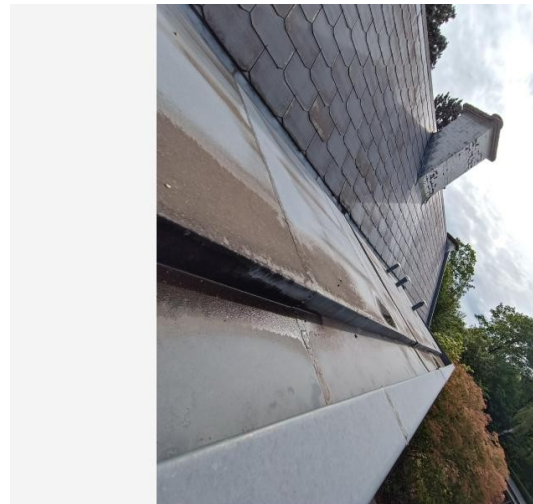
## Fiche 14: Dak bekleding Plat dak: zink

| Beschrijving | Notitie | Terug te vinden op plannen |
|---|---|---|
| Fiche 14: Dak bekleding Plat dak: zink | Het plat dak bestaat uit zink deze is niet verdacht( het is niet gekend wat eronder zich bevindt bij werken extra controle aangewezen) | Plan 1.9: Woning daken |
