# Asbestinventarisatetest

Eikboslaan 34, 9550 Herzele

Attestnummer : 20260819-000410.000

Uitgegeven op : 19.08.2026

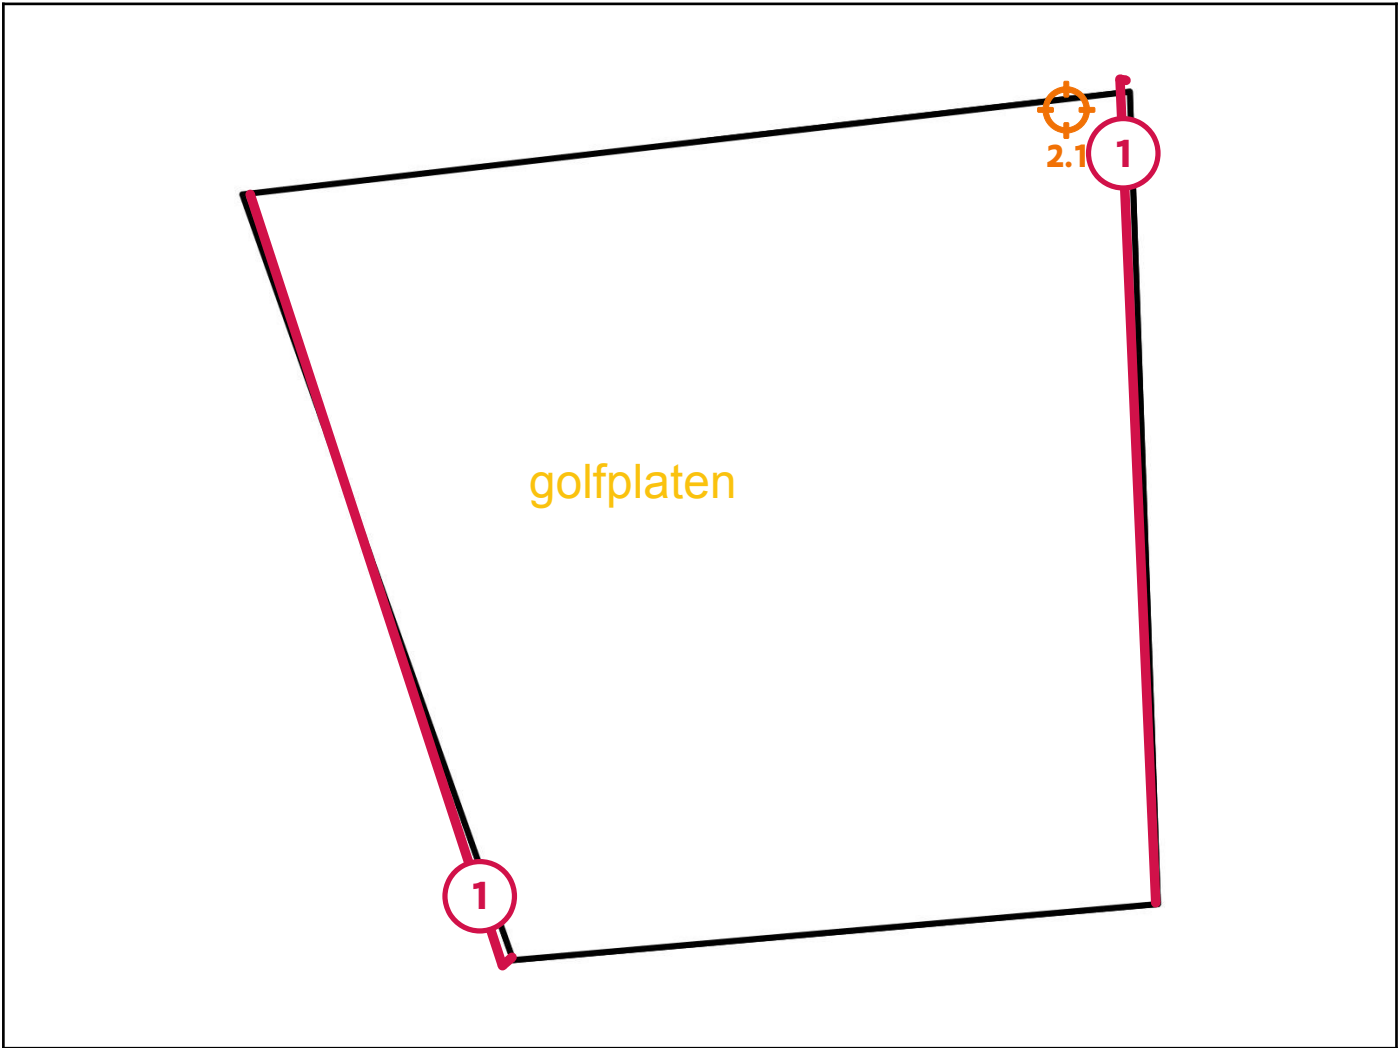
## Plan 2.2: Tuinhuis plan dak

| Beschrijving | Type | Actie |
|---|---|---|
| 1. Sediment en slib in goot | Asbestmateriaal | Dringend verwijderen |
| 2. golfplaten dak | Asbestmateriaal | Verwijderen |

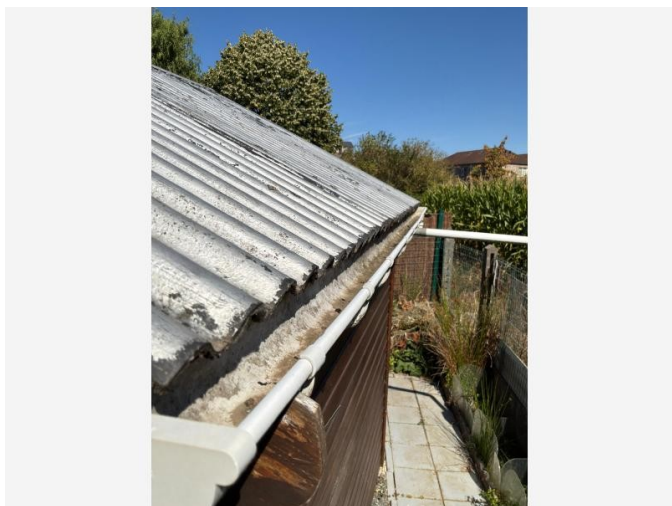
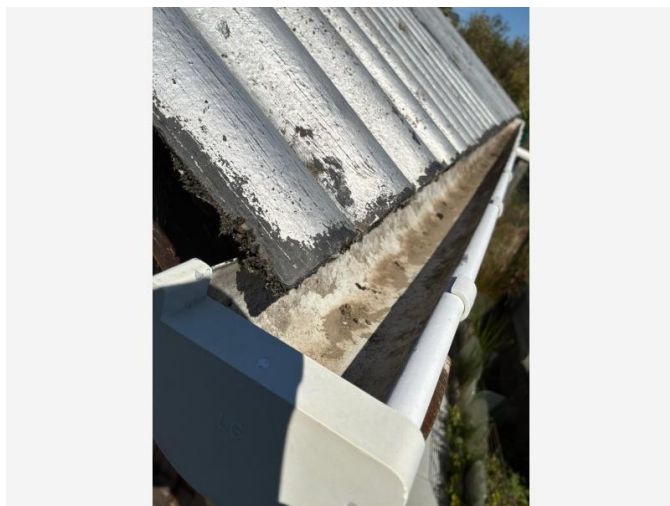
| Beschrijving | Sediment en slib in goot |
| Type afvalstof | Betreft resten (contaminatie) van verwerking of beschadiging |
| Gebondenheid resten | Niet hecht |
| Hoeveelheid (gewicht - aantal) | <ul style="list-style-type: none"><li>• 20,00 kg - 1 stuk</li></ul> |
| Identificatiemethode | De asbestdeskundige beoordeelt het materiaal als asbestverdacht en dus asbesthoudend, en dit zonder monstername. |

Het asbestmateriaal valt onder de mijlpaal van 2040.

**Dringend verwijderen**

- Verwijder het asbestafval.
- Voer bijkomende staalname(s) uit.

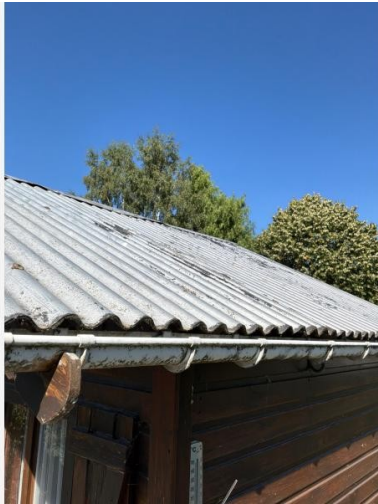
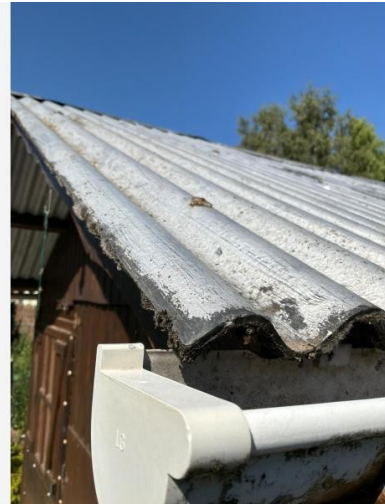
| Eindbeoordeling materiaalrisico | Verhoogd materiaalrisico en/of verhoogde kans op vezelvrijgave |

| Toestand van het materiaal | Matig beschadigd, matig verweerd |

| # | Type | Referentie | Resultaat |
|---|---|---|---|
| 2.1 | Puntmonster | Mm1 | Chrysotiel |

| Beschrijving | golfplaten dak |
| Asbestmateriaal | Dak- en gevelbekleding - Golfplaat |
| Opmerking | Geschatte hoeveelheid.<br>Breukvlak gemaakt: duidelijk asbestvezels aanwezig. |

Het asbestmateriaal valt onder de mijlpaal van 2034.

Verwijderen

- Zorg voor een veilig beheer. Vermijd het beschadigen van het asbestmateriaal. Controleer de toestand jaarlijks op wijzigingen.
- Hemelwater dat afspoelt van asbestcement daken of gevels kan asbestdeeltjes bevatten. Gebruik het enkel voor gesloten circuits (bv. spoelen toiletten). Reinig na het vervangen van het dak of de gevel de dakgoten en regenwaterput of -ton om asbesthoudend sediment of slib te verwijderen
- Voer bijkomende staalname(s) uit.

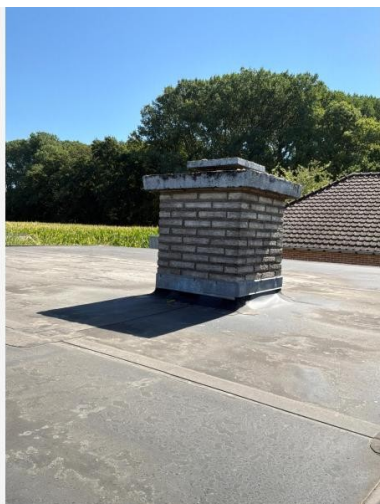
**Reden:** Het te onderzoeken materiaal situeert zich hoger dan 3,50 m te rekenen vanaf een veilige ondergrond

**Uitleg van de asbestdeskundige:** De binnekant van de schouw is niet inspecteerbaar, aan de buitenkant van de schouw werd zichtbaar geen asbest aangetroffen. Bij werken in of aan de schouw extra aandacht besteden, hier kan zich mogelijks nog asbest schuilhouden. De inspecteur kon dit tijdens zijn bezoek niet vaststellen, daar deze handelingen onder een destructieve handeling zou vallen.

| (Asbest)materiaal | Rookgaskanaal |

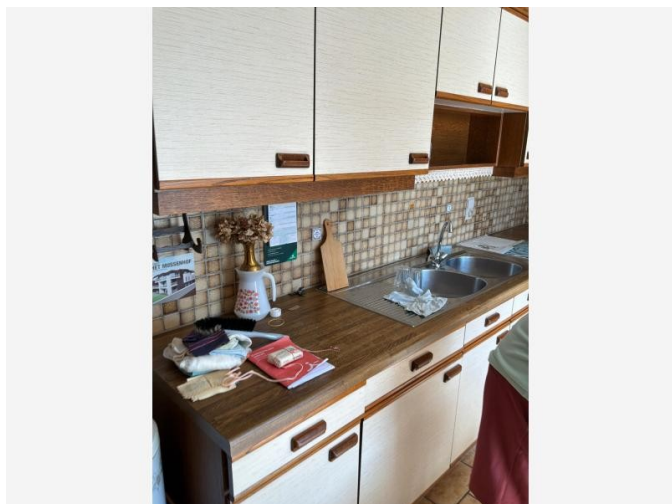
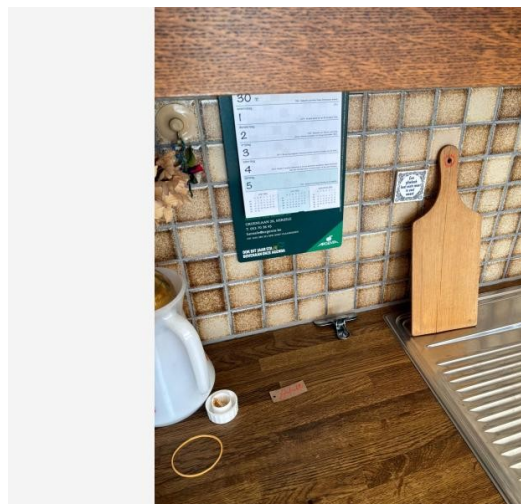
Mogelijk bevinden zich achter deze tegels verdachte lijmen. Bij werken aan de tegels is een aanvullend onderzoek aangewezen om de aard van de lijmen te bepalen.

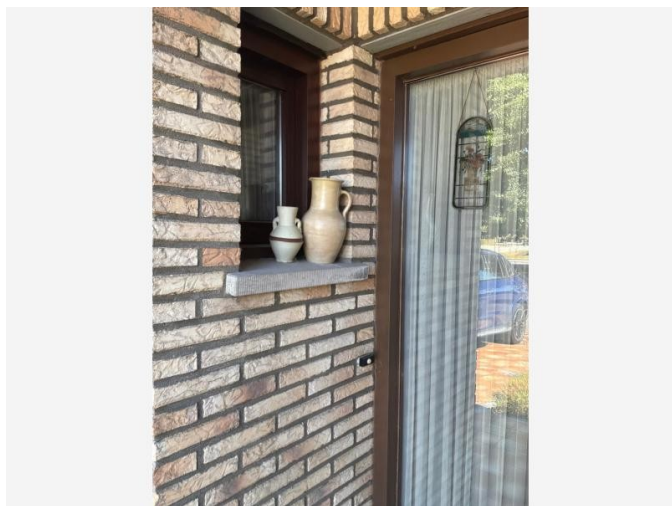
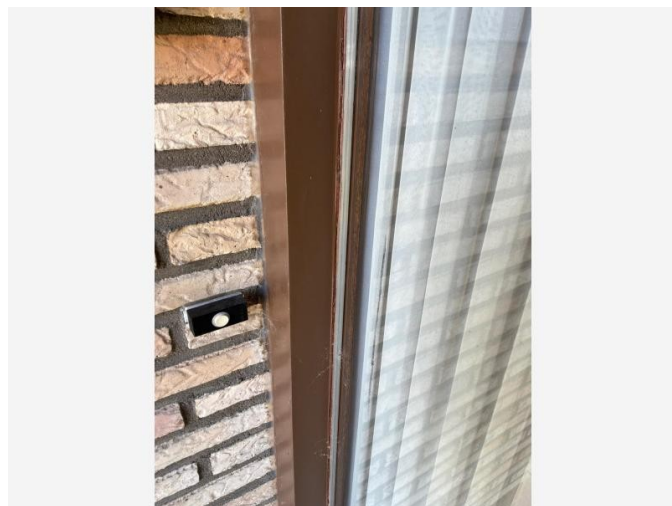
### Fiche 5: 4. mastiek type: niet asbest verdacht

| Beschrijving | Notitie | Terug te vinden op plannen |
|---|---|---|
| Fiche 5: 4. mastiek type: niet asbest verdacht | Aanwezig in alle ramen, buiten de andere aangeduide types.<br><br>Dit type mastiek is niet asbest verdacht | - |

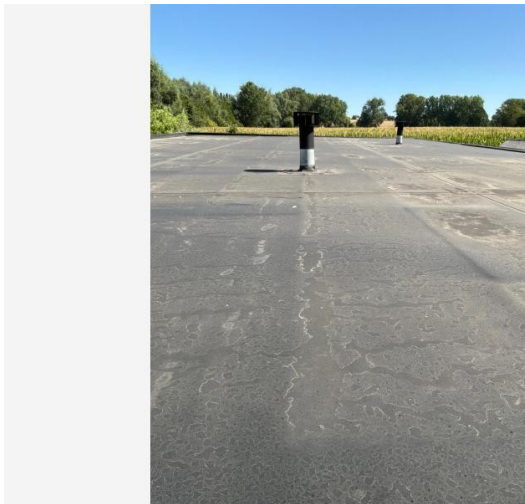
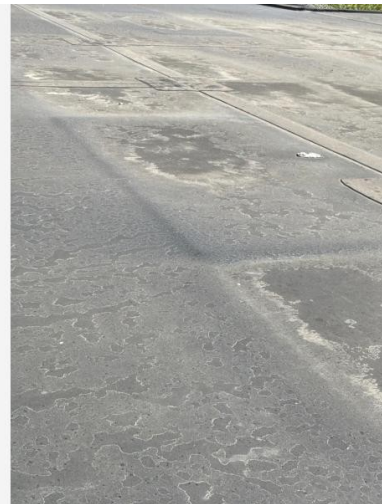
## Fiche 6: Plat dak EPDM

| Beschrijving | Notitie | Terug te vinden op plannen |
|---|---|---|
| Fiche 6: Plat dak EPDM | Plat dak EPDM is niet asbest verdacht. Enkel de bovenste laag was waarneembaar. Er kan geen uitspraak gedaan worden over mogelijks ondergelegen lagen. | Plan 1.2: Hoofdgebouw plan dak |

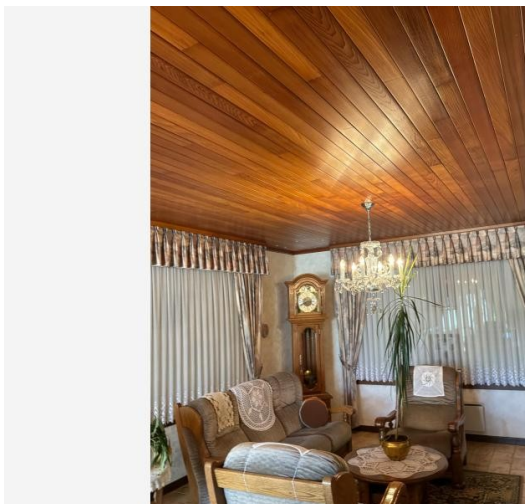
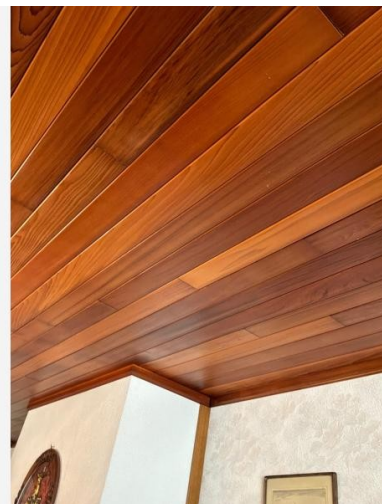
## Fiche 7: 21. Plafond en wanden type: Plaatmateriaal (HSB)

| Beschrijving | Notitie | Terug te vinden op plannen |
|---|---|---|
| Fiche 7: 21. Plafond en wanden type: Plaatmateriaal (HSB) | Dit type plafond is niet asbest verdacht. Er kan echter geen uitspraak gedaan worden over de achterligende delen. Hier kunnen zich mogelijk nog verdacht materialen bevinden. | Plan 1.1: Hoofdgebouw plan gel |
