# Asbestinventarisatetest

Albert Van Dyckstraat 48/2, 2300 Turnhout

Attestnummer : 20260907-000157.000

Uitgegeven op : 07.09.2026

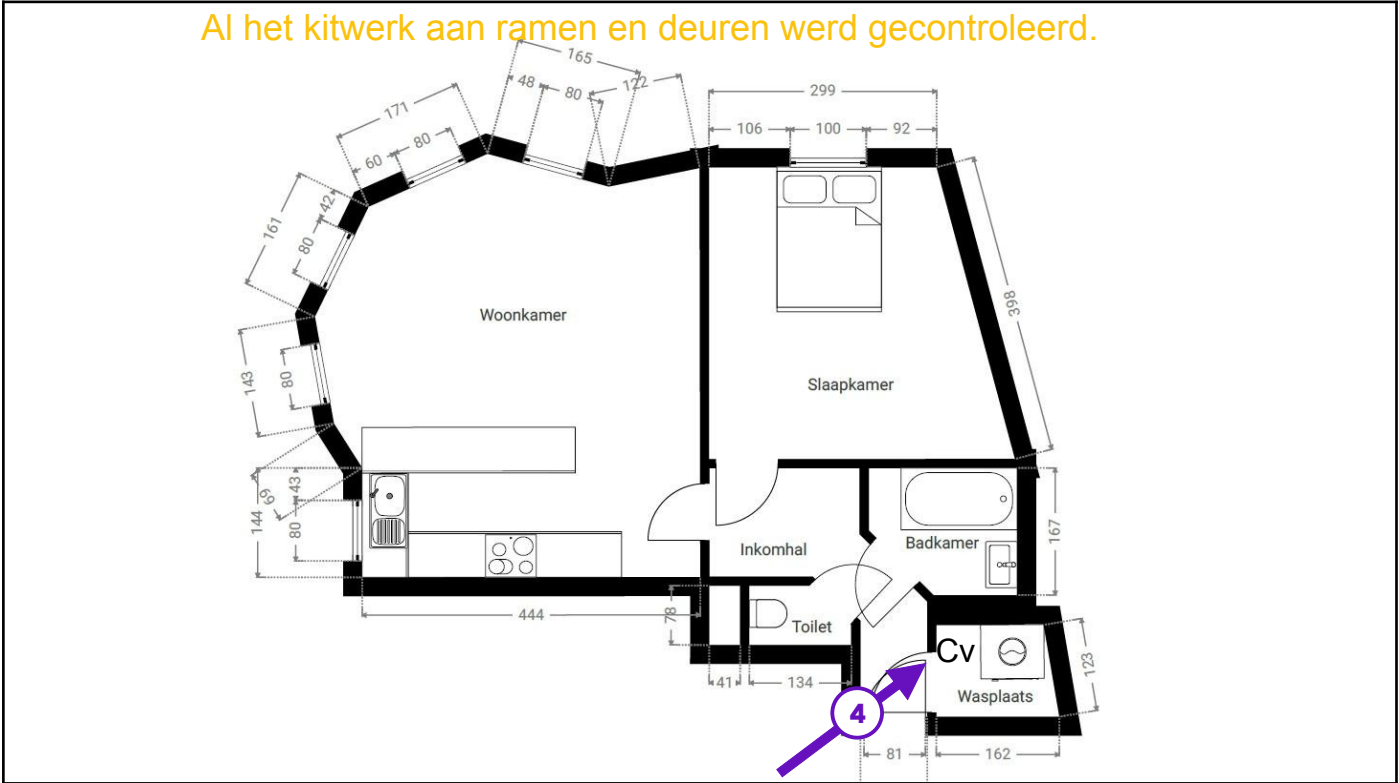
# Plan 1.1: Grondplan

| Beschrijving | Type | Actie |
|---|---|---|
| 4. CV Ketel niet verdacht | Overige ruimte of materiaal | - |
| 5. Kit niet verdacht (visueel vastgesteld) | Overige ruimte of materiaal | - |

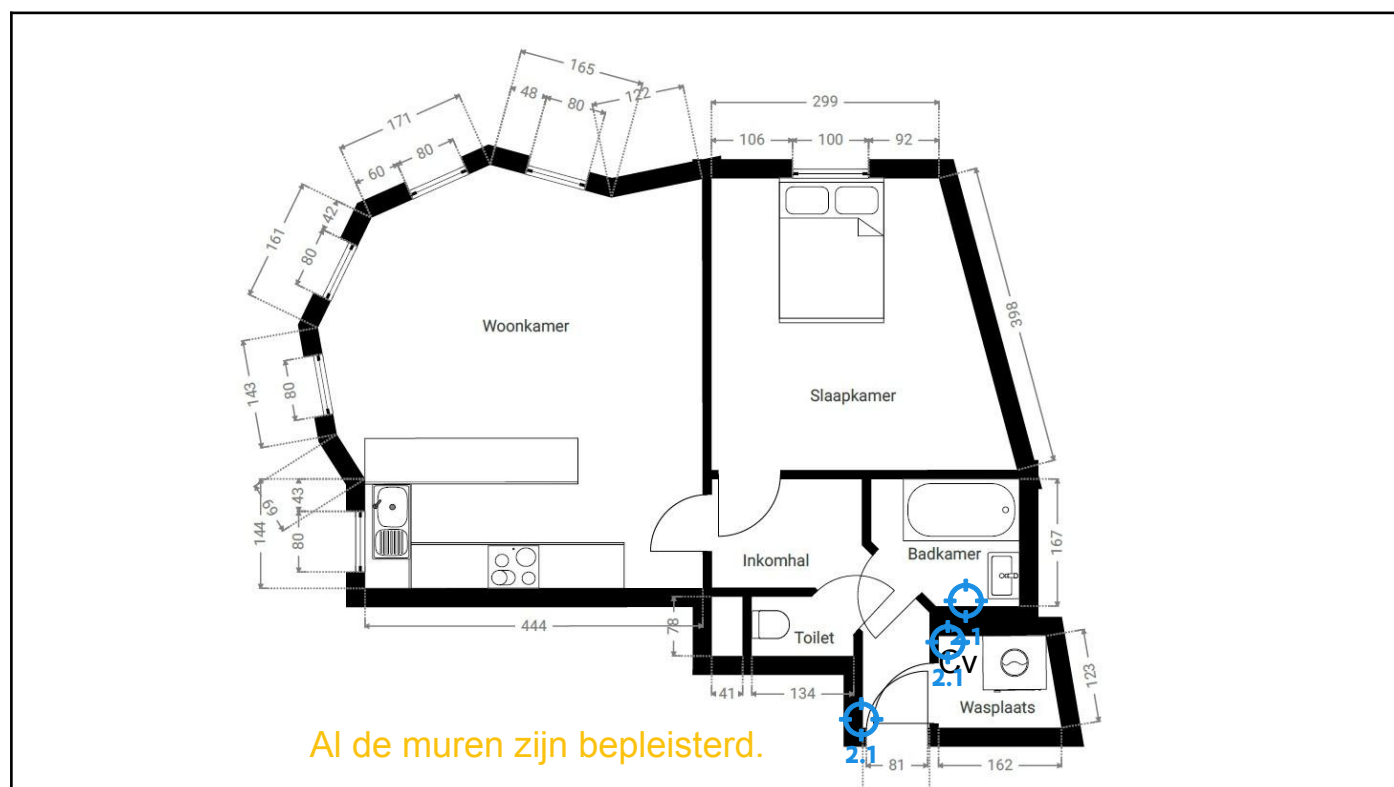
## Plan 1.2: Grondplan

| Beschrijving | Type | Actie |
|---|---|---|
| 2. Muurpleister | Geen asbest | - |
| 2.1 Code: 1 | Mengmonster | - |

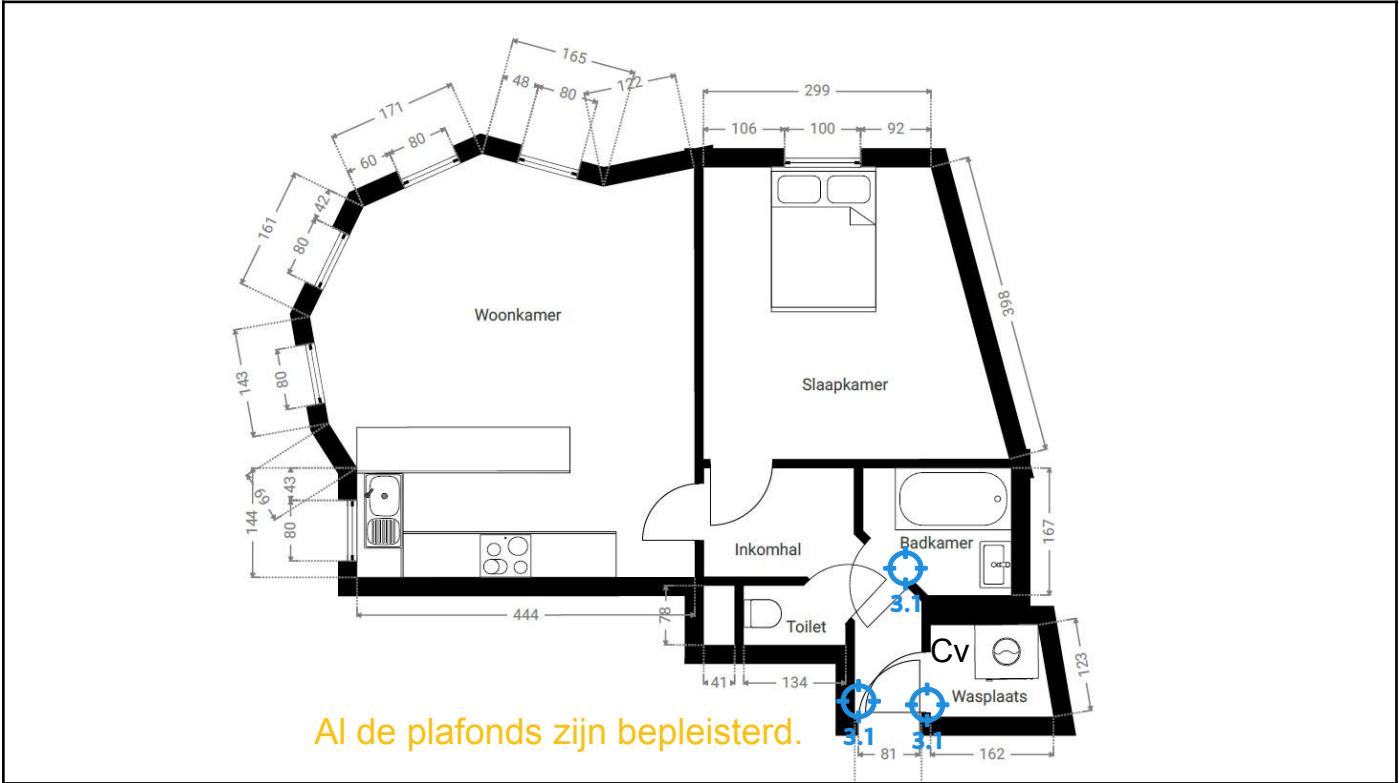
# Plan 1.3: Grondplan

| Beschrijving | Type | Actie |
|---|---|---|
| 3. Plafondpleister | Geen asbest | - |
| 3.1 Code: 2 | Mengmonster | - |

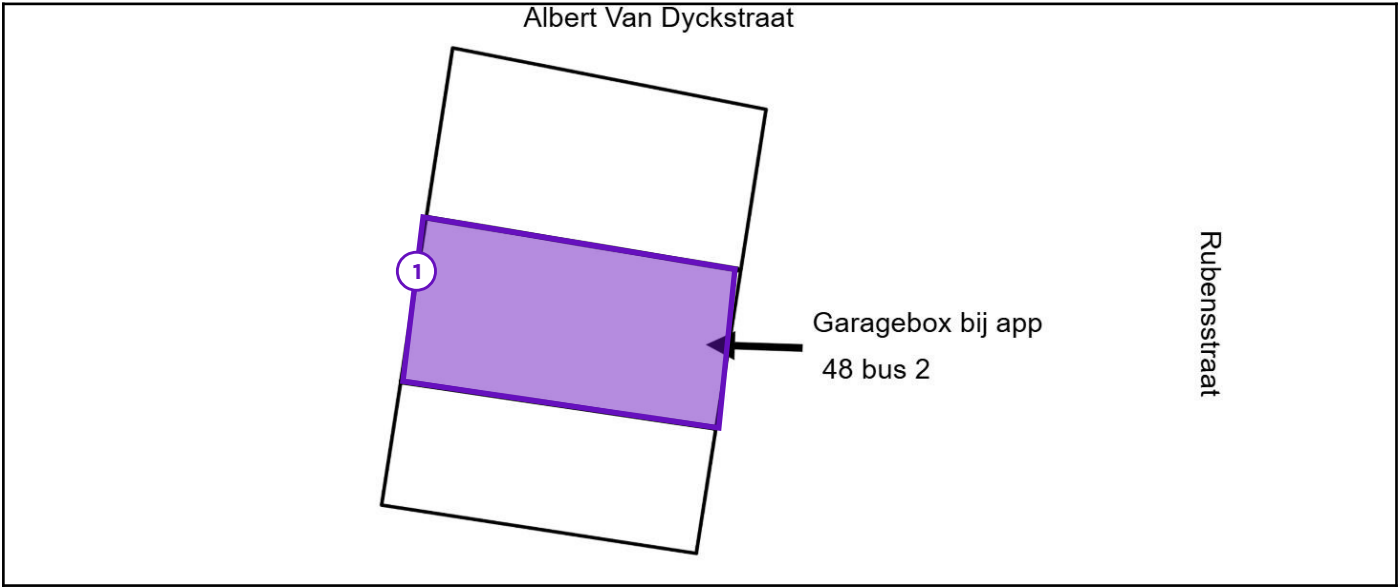
## Plan 2.1: Garagebox

| Beschrijving | Type | Actie |
|---|---|---|
| 1. Dakbedekking plat dak garage behoort tot de gemeenschappelijke delen | Advies | - |

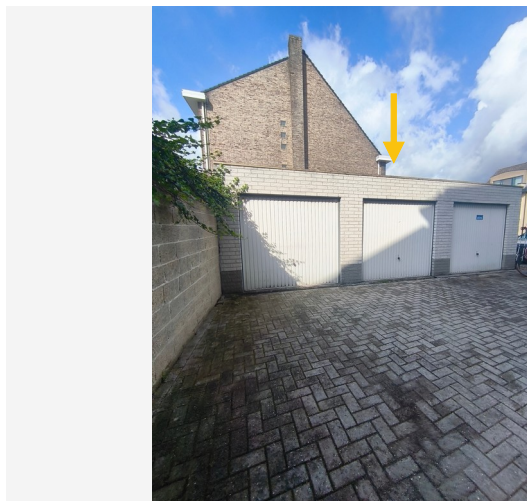
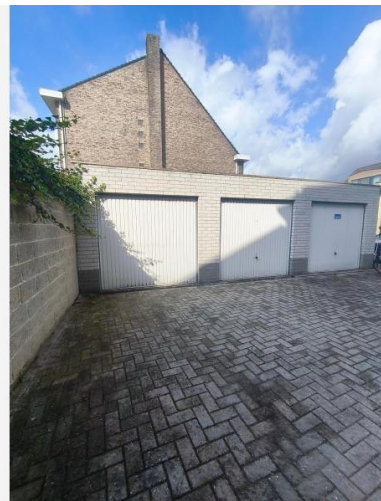
# Fiche 1: Dakbedekking plat dak garage behoort tot de gemeenschappelijke delen

Volgens het inspectieprotocol is een monsternamen van roofing verplicht om dit te identificeren als niet-asbesthoudend.

Roofing van een appartementsgebouw of garages in serie behoort tot de gemeenschappelijke delen.

De dakbedekking (roofing) zal gecontroleerd en beschreven worden in het asbestattest van de GD.

Bij werken of schade dit melden bij de gebouwbeheerder

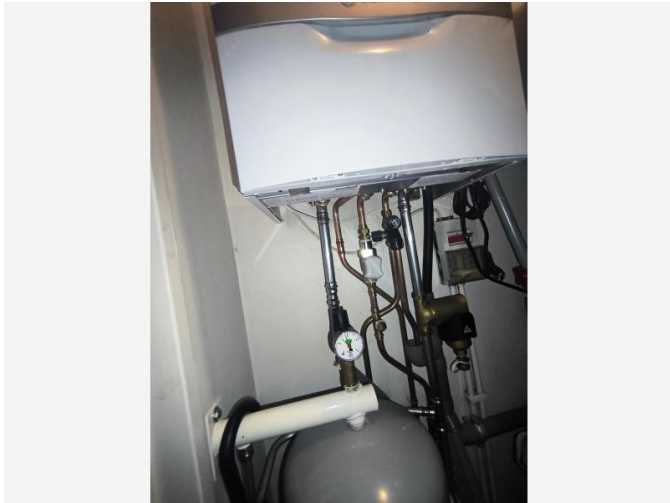
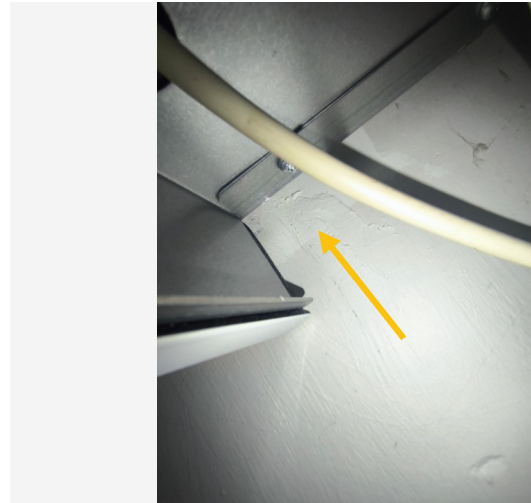
## Fiche 2: Muurpleister

### Conclusie

Geen asbest

| # | Type | Referentie | Resultaat |
|---|---|---|---|
| 2.1 | Mengmonster | 1 | Geen asbest |

| Opmerking | <p>Volgens het inspectieprotocol is een monstername van het pleisterwerk verplicht om dit te identificeren als niet-asbesthoudend.</p> <p>Locatie staalnames: individuele ruimte: hal / natte ruimte: badkamer / stookplaats: bemonsterd / traphal: niet aanwezig in het inspectiegebied.</p> <p>De vermelde oppervlaktes en volumes betreffen een beredeneerde schatting. Er worden geen rechten verleend aan deze oppervlaktes/volumes. De dikte is een schatting die voortkomt uit de monsterplaatsen en is daarom niet altijd representatief.</p> |

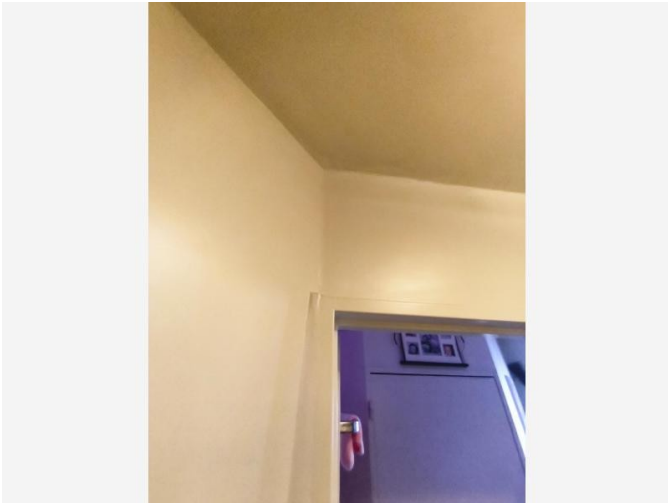
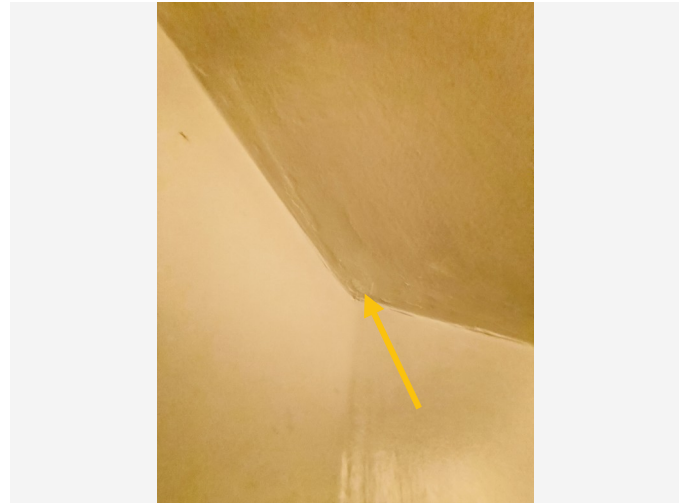
## Fiche 3: Plafondpleister

### Conclusie

Geen asbest

| # | Type | Referentie | Resultaat |
|---|---|---|---|
| 3.1 | Mengmonster | 2 | Geen asbest |

| Opmerking | <p>Volgens het inspectieprotocol is een monstername van het pleisterwerk verplicht om dit te identificeren als niet-asbesthoudend.</p> <p>Locatie staalnames: individuele ruimte: hal / natte ruimte: badkamer / stookplaats: bemonsterd / traphal: niet aanwezig in het inspectiegebied.</p> <p>De vermelde oppervlaktes en volumes betreffen een beredeneerde schatting. Er worden geen rechten verleend aan deze oppervlaktes/volumes. De dikte is een schatting die voortvloeit uit de monsterplaatsen en is daarom niet altijd representatief.</p> |

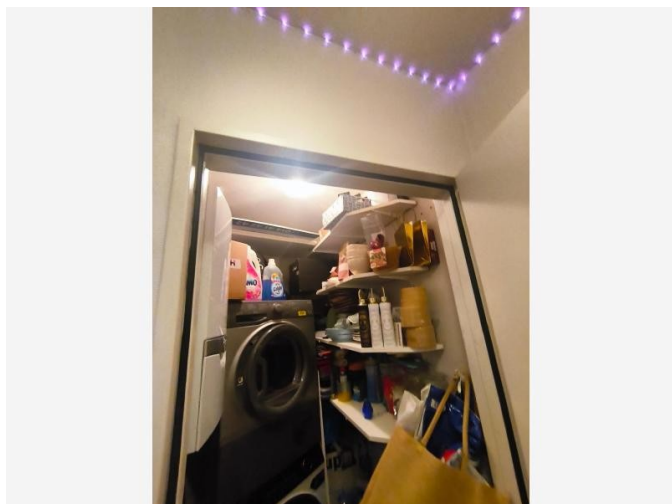
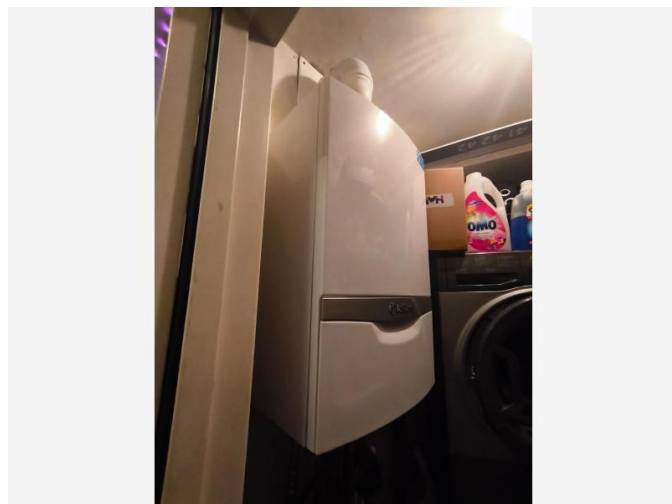
### Fiche 4: CV Ketel niet verdacht

| Beschrijving | Notitie | Terug te vinden op plannen |
|---|---|---|
| Fiche 4: CV Ketel niet verdacht | De CV ketel werd gecontroleerd en is niet asbest verdacht geen risico bouwjaar. | Plan 1.1: Grondplan |

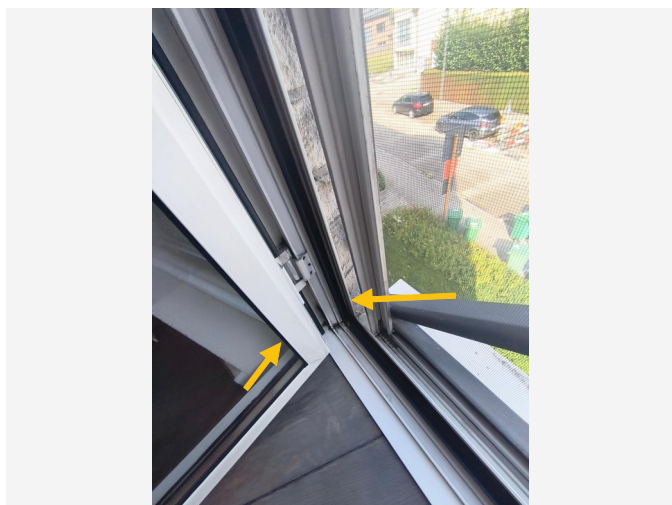
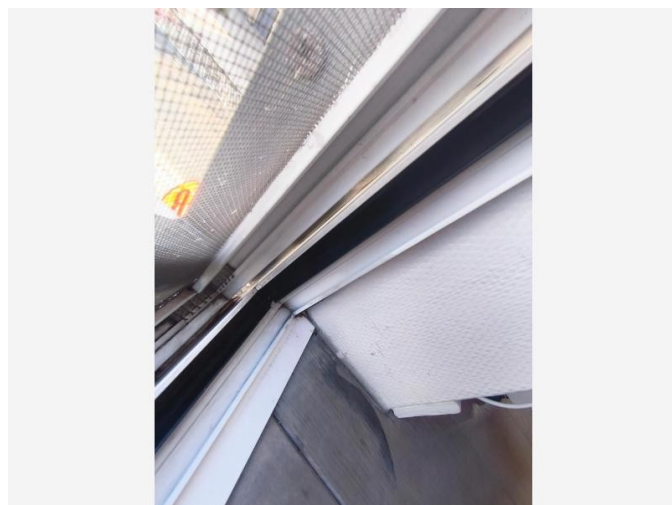
### Fiche 5: Kit niet verdacht (visueel vastgesteld)

| Beschrijving | Notitie | Terug te vinden op plannen |
|---|---|---|
| Fiche 5: Kit niet verdacht (visueel vastgesteld) | De gebruikte siliconen kit is niet asbestverdacht | Plan 1.1: Grondplan |

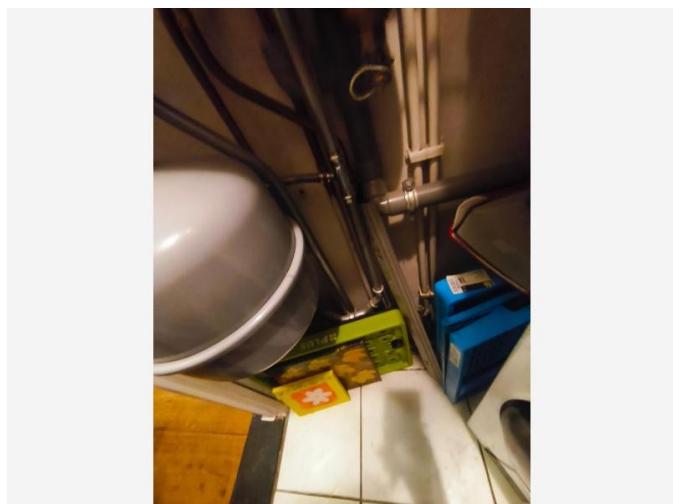
## Fiche 6: leidingisolatie (niet aanwezig)

| Beschrijving | Notitie | Terug te vinden op plannen |
|---|---|---|
| Fiche 6: leidingisolatie (niet aanwezig) | leidingisolatie (niet aanwezig) in het inspectie gebied. | - |
