# Asbestinventarisatattest

Nieuwe Kouterstraat 89, 2880 Bornem

Attestnummer : 20260907-000276.000

Uitgegeven op : 07.09.2026

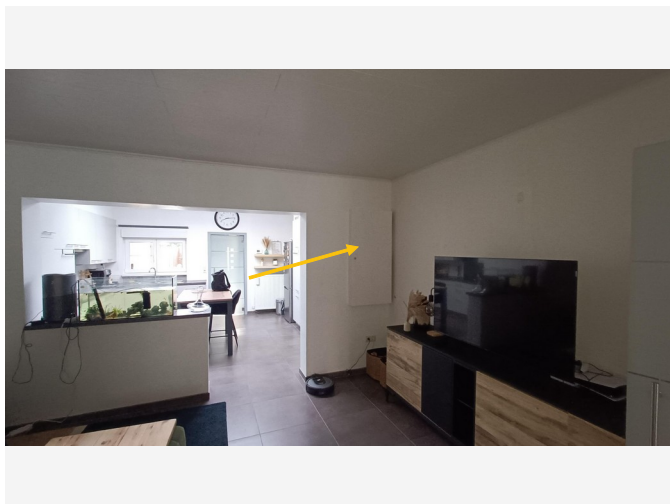
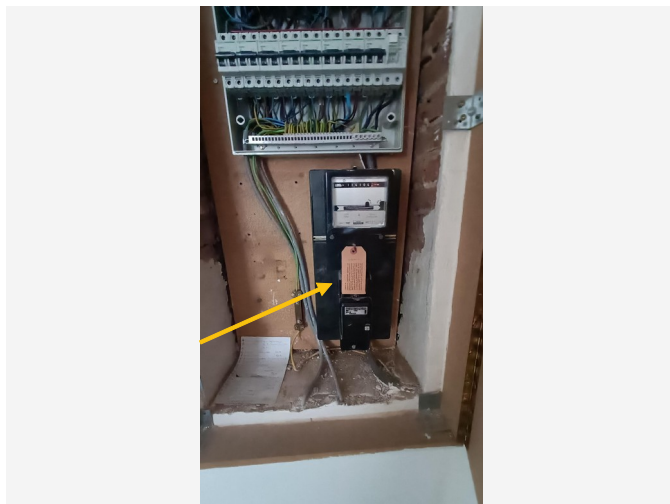
| Opmerking | De toepassing bevindt zich in de woonkamer in een ingemakte kast en is onbeschadigd en niet verweerd. |

| Asbestsoort (vezeltype) | Crocidoliet aanwezig |
| Toestand van het materiaal | Onbeschadigd, niet verweerd |

| Opmerking | <p>Asbestverdachte elektrische toepassing in Bakeliet (elektriciteitsmeter) gesitueerd in de woonkamer in een ingemaakte kast.</p> <p>De vermelde oppervlakten, hoeveelheden, lengtes, volumes, maten en gewichten vormen een loutere schatting op basis van visuele inspectie en beschikbare (bouwkundige) informatie; en dienen uitsluitend ter indicatie en mogen niet worden gebruikt als maatstaf voor heffing. Er kan geen enkele juridische waarde aan worden ontleend, noch vormt deze informatie enige basis voor aansprakelijkheid of schadeclaims.</p> |

- Zorg voor een veilig beheer. Vermijd het beschadigen van het asbestmateriaal. Controleer de toestand jaarlijks op wijzigingen.
- Voer bijkomende staalname(s) uit.
- Aangeraden: Laat (representatieve) staalname(s) uitvoeren (door een bevoegd persoon conform vigerende voorschriften) om het asbesthoudend karakter van deze, op basis van vaststelling en expertise opgenomen, asbestverdachte toepassing definitief te bepalen. De resultaten van een optionele laboratoriumanalyse kunnen een belangrijke impact uitoefenen op de verwijderingskost/-methodiek, materiaalrisico, waarde van het pand en/of eindresultaat/geldigheid van het attest. (COPRO – Nieuwsbrief 2, 03/25)

- Eenvoudige handelingen: mag via doe-het-zelf of door werknemer(s) met opleidingsattest eenvoudige handelingen  
Deze toepassing kan in zijn geheel door de nutsbeheerder via eenvoudige handelingen verwijderd worden zonder verhoogd risico op vezelvrijgave op voorwaarde dat de richtlijnen en regelgeving met betrekking tot de verwijdering, opslag, vervoer en correcte afvoer opgevolgd worden (Meer info: <https://ovam.vlaanderen.be/wie-mag-wat-verwijderen>).

Voor elektrische toepassingen moet de elektrische spanning aan de besproken toepassingen uitgeschakeld worden vooraleer men deze verwijderd.

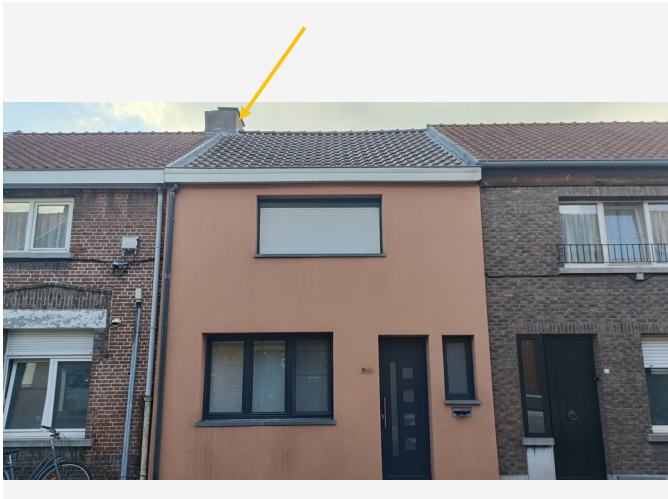
Situeringsfoto

**Reden:** Het te onderzoeken materiaal situeert zich hoger dan 3,50 m te rekenen vanaf een veilige ondergrond

**Uitleg van de asbestdeskundige:** Vanop de begane grond is een schoorsteen waarneembaar. Er is geen veilige manier/toegang om de schoorsteen te bereiken. De schoorsteen (en rookgaskanaal indien aanwezig) konden niet onderzocht worden

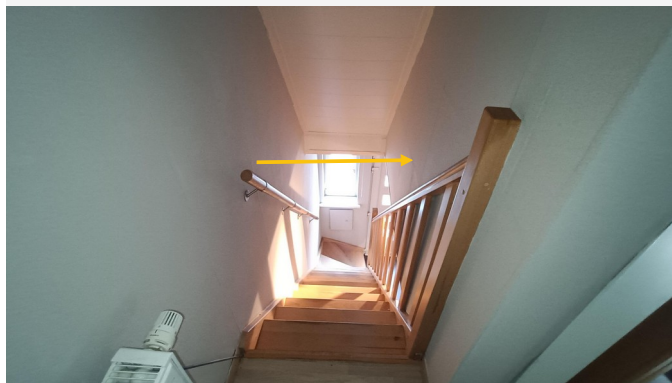
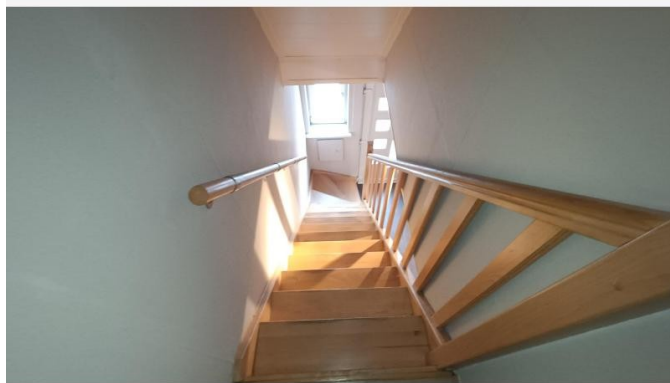
De overige binnenwanden zijn uitgevoerd in gyproc. Deze materialen zijn niet-asbestverdacht.

Niet-waarneembare, afgeschermd onderliggende lagen konden niet onderzocht worden binnen de scope van het onderzoek. Een volledige beoordeling van het asbesthoudend karakter van dit schildeel is enkel mogelijk mits uitbreiding naar aanvullend/destructief onderzoek (optioneel).

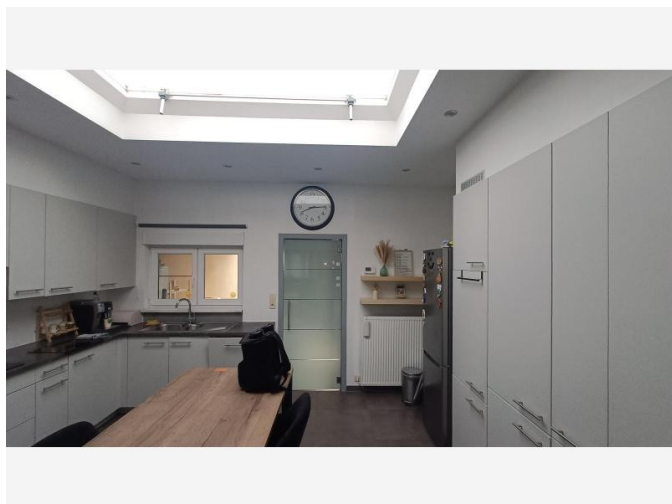
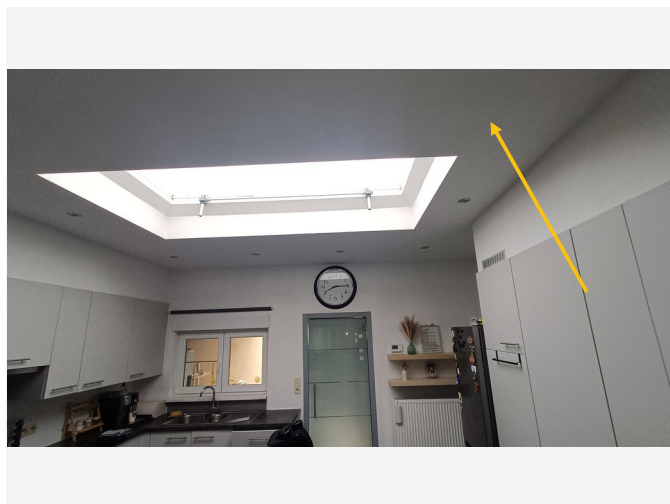
De plafonds zijn uitgevoerd in gyproc, laminaat schroten. Deze materialen zijn niet-asbestverdacht

Niet-waarneembare, afgeschermd onderliggende lagen konden niet onderzocht worden binnen de scope van het onderzoek. Een volledige beoordeling van het asbesthoudend karakter van dit schildeel is enkel mogelijk mits uitbreiding naar aanvullend/destructief onderzoek (optioneel).

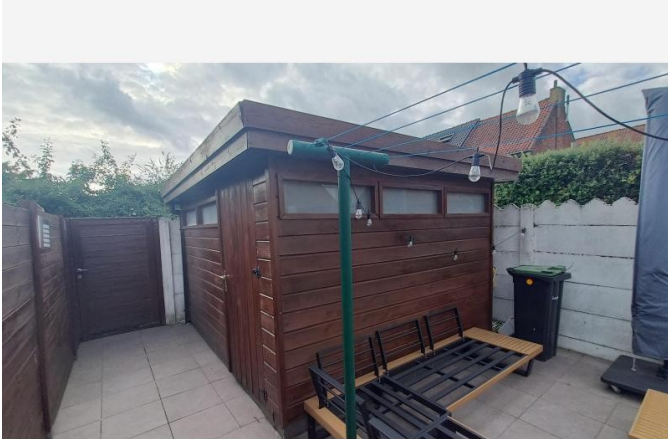
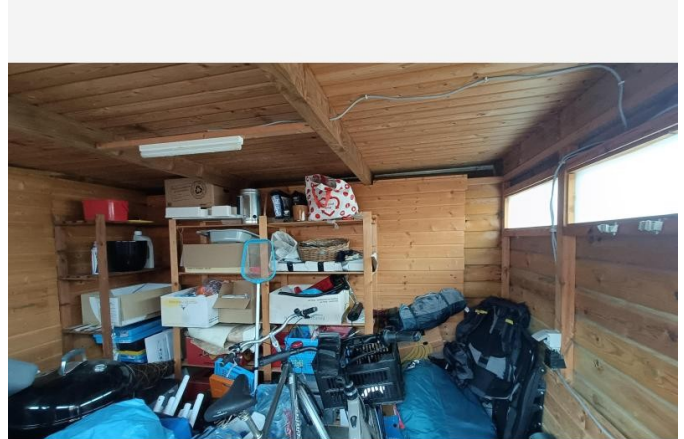
Er werden geen asbestverdachte materialen in, op of rondom deze constructie aangetroffen.

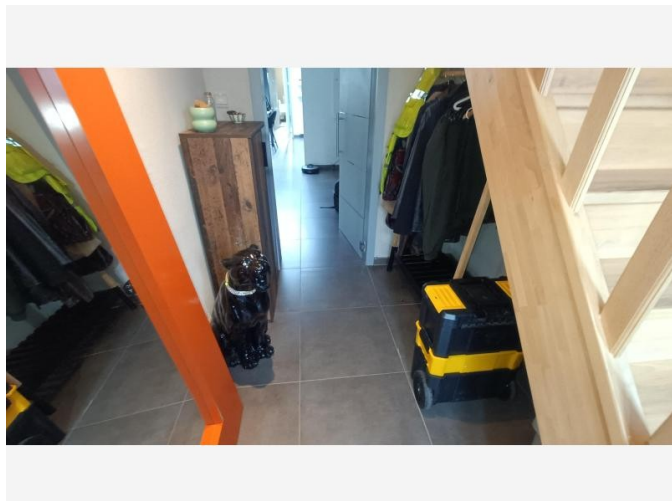
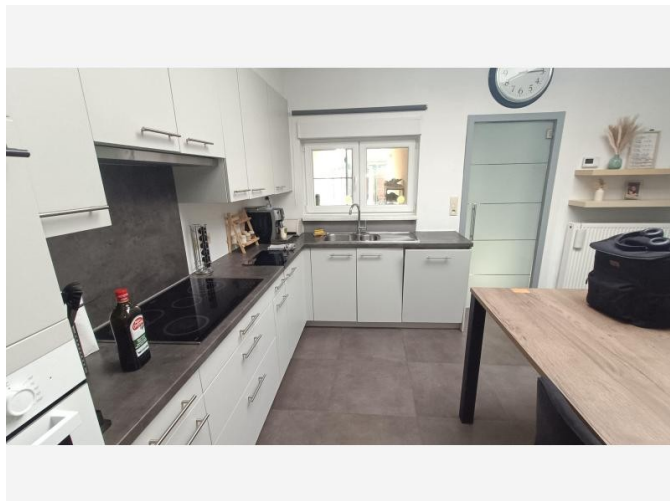
## Fiche 6: Gebruikte lijm bij de vloertegels en plinten in de woning

Vloertegels en plinten gesitueerd in de woning op GLV. Er is geen zichtbare beschadiging. De onderliggende lijm laag kon niet onderzocht worden. Een volledige beoordeling van het asbesthoudend karakter van dit schildeel is enkel mogelijk mits uitbreiding naar aanvullend/destructief onderzoek (optioneel). Advies is om bij renovatiewerken de onderliggende lijm laag te laten bemonsteren. De tegels zelf zijn niet asbestverdacht.

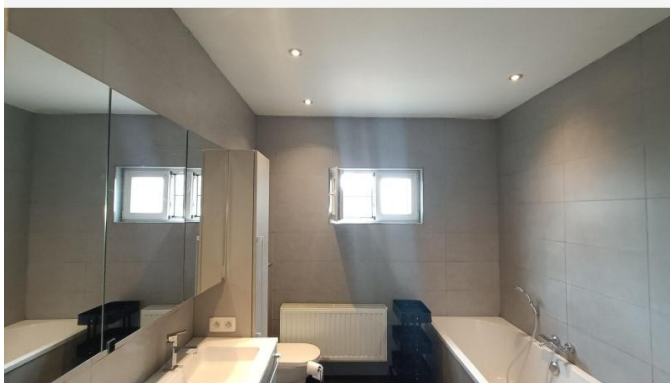
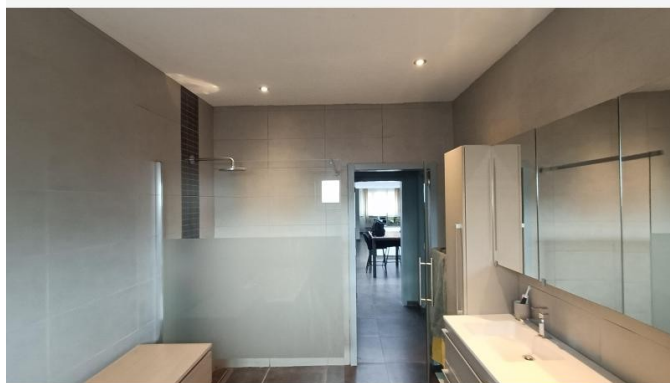
## Fiche 7: Gebruikte lijm bij de faiencetegels in de badkamer

Faiencetegels gesitueerd in de badkamer. Er is geen zichtbare beschadiging. De onderliggende lijm laag kon niet onderzocht worden. Een volledige beoordeling van het asbesthoudend karakter van dit schildeel is enkel mogelijk mits uitbreiding naar aanvullend/destructief onderzoek (optioneel). Advies is om bij renovatiewerken de onderliggende lijm laag te laten bemonsteren. De tegels zelf zijn niet asbestverdacht.

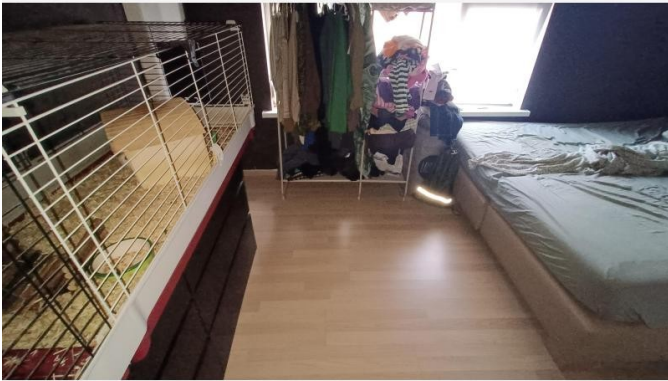
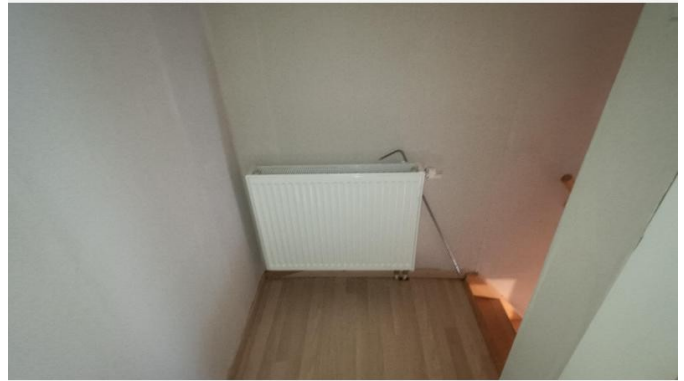
Laminaat/parketvloeren gesitueerd in de woning op V1. Er is geen zichtbare beschadiging. De onderliggende lagen konden niet onderzocht worden. Een volledige beoordeling van het asbesthoudend karakter van dit schildeel is enkel mogelijk mits uitbreiding naar aanvullend/destructief onderzoek (optioneel). Advies is om bij renovatiewerken de onderliggende lagen te laten onderzoeken/bemonsteren. De laminaat/parketvloeren zelf zijn niet asbestverdacht.

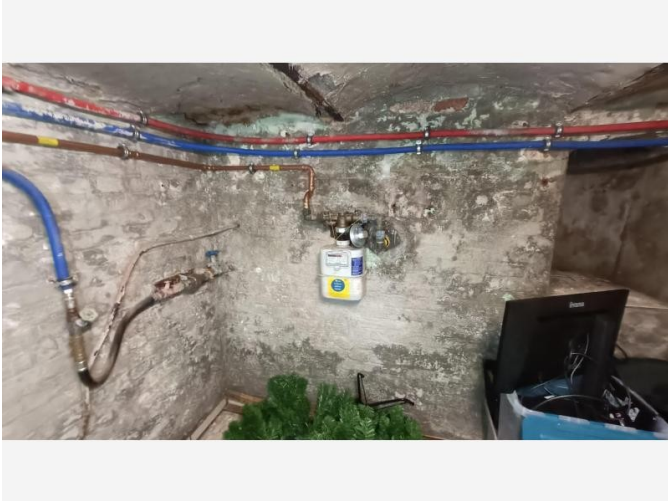
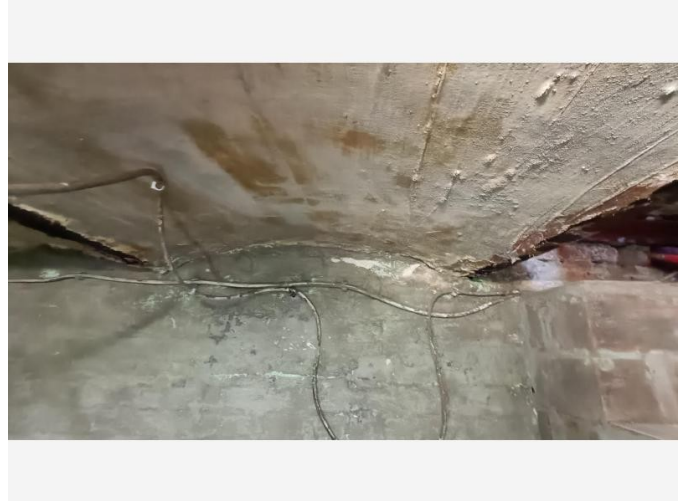
## Fiche 9: Pleisterwerk van de plafonds

Geen asbest

| Opmerking | <p>Plafondafwerking bestaande uit gips-kalk-mortel (pleisterwerk) onderworpen aan een verplichte monstername, aanwezig in de kelder. Het inspectieprotocol schrijft voor om een 1 representatief mengmonster te nemen van het pleisterwerk aan plafonds of vergelijkbare dragers van de volgende ruimtes: bestaande uit monsternamepunten in een individuele ruimte, een natte ruimte, een stookplaats en een trappenhal; (indien aanwezig en van toepassing).</p> <p>Monsternamelocaties: kelder. De overige ruimtes, traphal, natte zones en stookruimte hebben geen waarneembaar plafondpleisterwerk.</p> <p>De vermelde oppervlakten, hoeveelheden, lengtes, volumes, maten en gewichten vormen een loutere schatting op basis van visuele inspectie en beschikbare (bouwkundige) informatie; en dienen uitsluitend ter indicatie en mogen niet worden gebruikt als maatstaf voor heffing. Er kan geen enkele juridische waarde aan worden ontleend, noch vormt deze informatie enige basis voor aansprakelijkheid of schadeclaims.</p> |

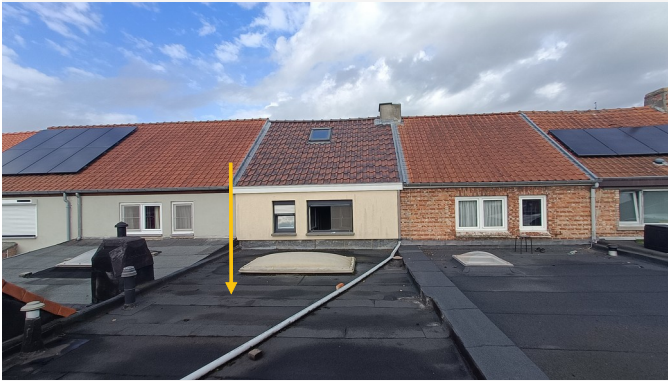
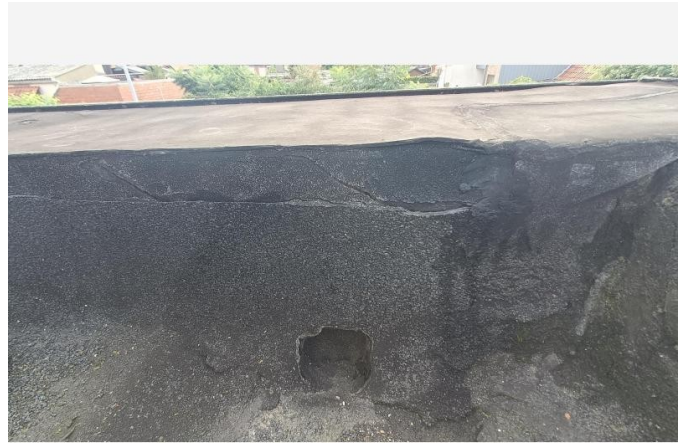
## Fiche 10: Roofing op het plat dak

Geen asbest

| Opmerking | <p>Asbestverdachte dakbedekking (roofing) gesitueerd op de buitenschil onderworpen aan een verplichte monstername, aanwezig op 1 of meerdere platte daken.</p> <p>Opgelet: Om de bouwfysische integriteit (waterdichtheid, luchtdichtheid) van de dakstructuur te bewaren werd enkel de zichtbare, meest bovenliggende laag ter hoogte van een overlapping bemonsterd; waarbij potentieel aanwezige, niet-waarneembare, afgeschermd onderliggende lagen niet konden worden onderzocht binnen de scope van het onderzoek. Een volledige beoordeling van het asbesthoudend karakter van dit schildeel is enkel mogelijk mits uitbreiding naar aanvullend/destructief onderzoek (optioneel).</p> <p>De vermelde oppervlakten, hoeveelheden, lengtes, volumes, maten en gewichten vormen een loutere schatting op basis van visuele inspectie en beschikbare (bouwkundige) informatie; en dienen uitsluitend ter indicatie en mogen niet worden gebruikt als maatstaf voor heffing. Er kan geen enkele juridische waarde aan worden ontleend, noch vormt deze informatie enige basis voor aansprakelijkheid of schadeclaims.</p> |

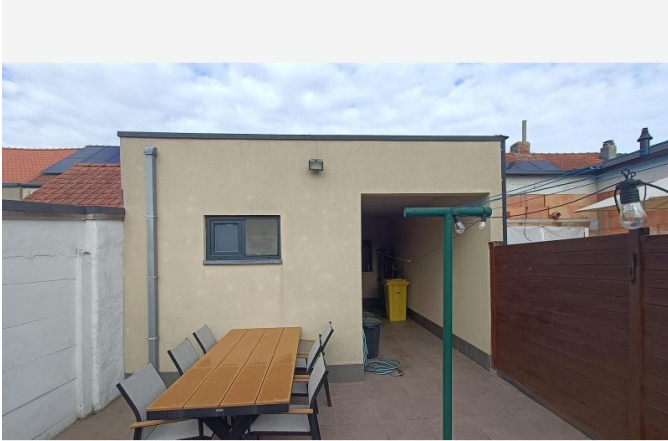
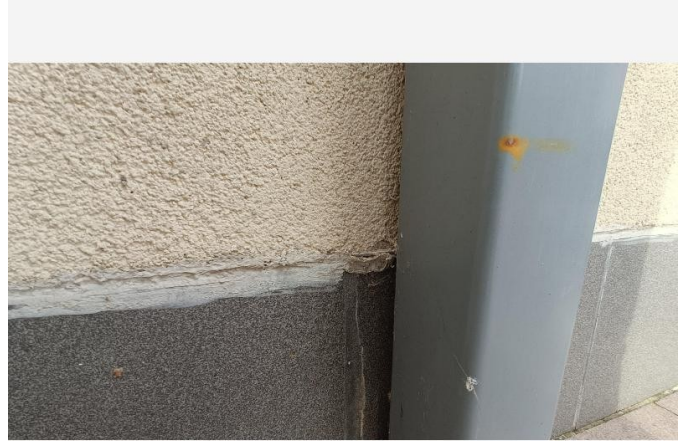
## Fiche 11: Crepi aan de buitengevel

| Opmerking | <p>Buitengevelafwerking met okergele kleur bestaande uit cement-kalk-mortel (crepi) aanwezig op de buitengevels. Er werd een monster genomen aan de achtergevel op GLV en VI.</p> <p>De vermelde oppervlakten, hoeveelheden, lengtes, volumes, maten en gewichten vormen een loutere schatting op basis van visuele inspectie en beschikbare (bouwkundige) informatie; en dienen uitsluitend ter indicatie en mogen niet worden gebruikt als maatstaf voor heffing. Er kan geen enkele juridische waarde aan worden ontleend, noch vormt deze informatie enige basis voor aansprakelijkheid of schadeclaims.</p> |

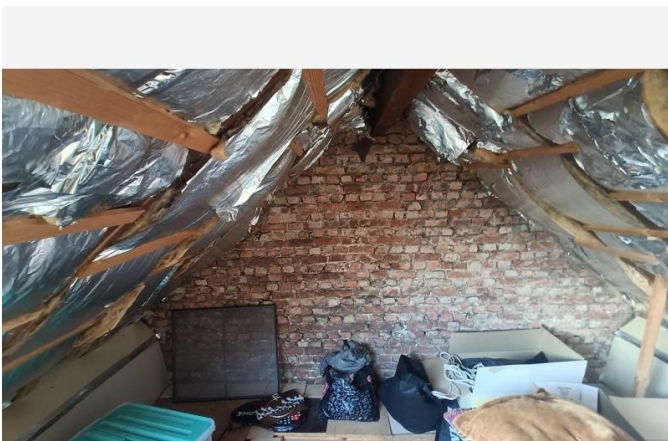
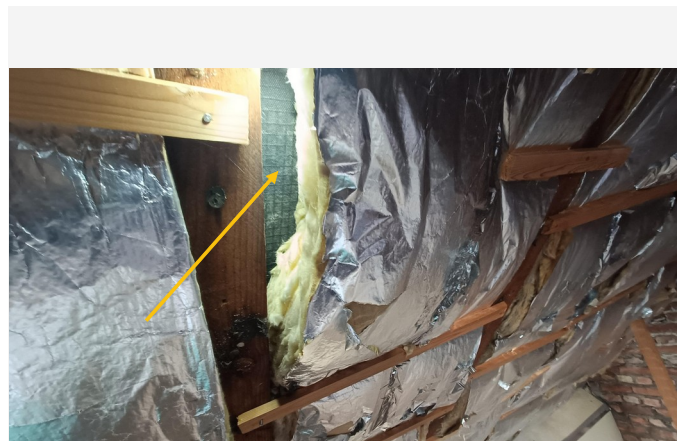
## Fiche 18: Onderdak van de woning

| Beschrijving | Notitie | Terug te vinden op plannen |
|---|---|---|
| Fiche 18: Onderdak van de woning | Op de zolder is onder de dakpannen en isolatiedekens/spijkerflens een groen damp scherm waarneembaar. | Plan 1.4: A1 - Zolder |

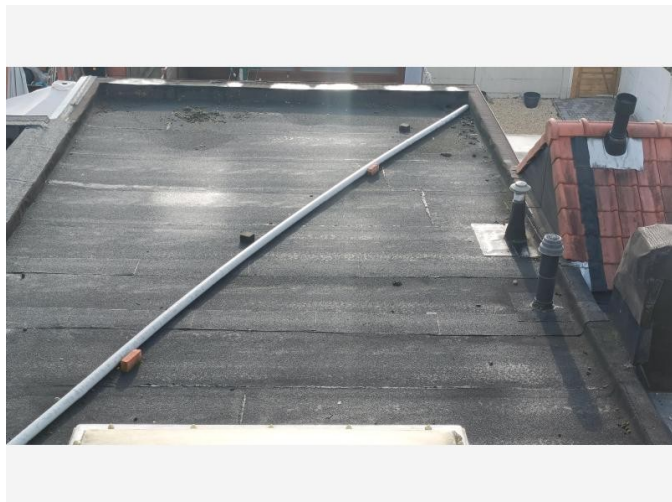
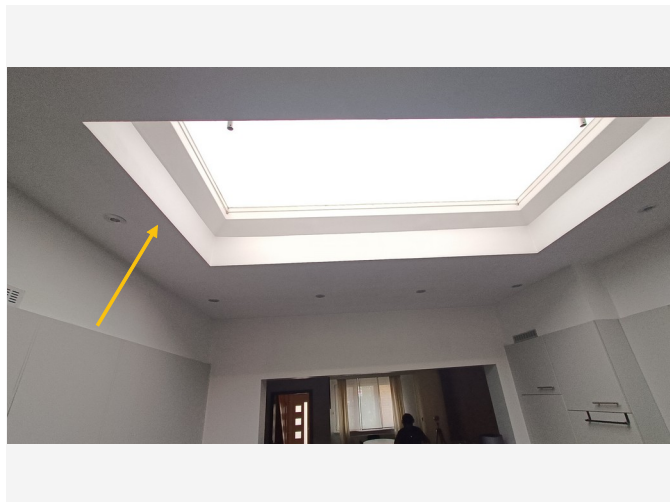
### Fiche 19: Onderdak niet waarneembaar (dak in roofing-steeldeck)

| Beschrijving | Notitie | Terug te vinden op plannen |
|---|---|---|
| Fiche 19: Onderdak niet waarneembaar (dak in roofing-steeldeck) | Het onderdak (indien aanwezig) is langs de binnen- en buitenzijde volledig afgeschermd. Op dit moment is het niet mogelijk om het onderdak (indien aanwezig) te onderzoeken binnen de scope van het onderzoek. Een volledige beoordeling van het asbesthoudend karakter van dit schildeel is enkel mogelijk mits uitbreiding naar aanvullend/destructief onderzoek (optioneel). | Plan 1.5: A1 - Daken<br>Plan 2.2: B1 - Dak |

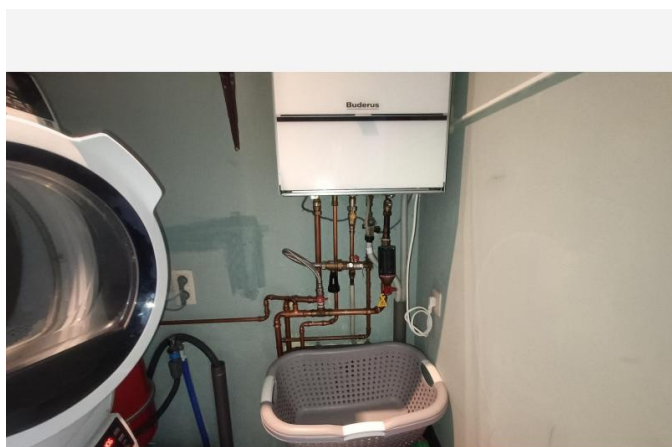
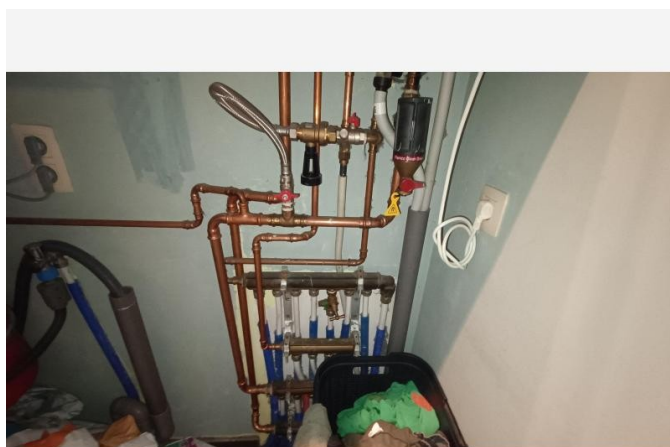
### Fiche 21: Leidingisolatie

| Beschrijving | Notitie | Terug te vinden op plannen |
|---|---|---|
| Fiche 21: Leidingisolatie | Er werd geen leidingisolatie vastgesteld. | - |
