Vlinderstraat 30, 9050 Gent

**OVAM**

Attestnummer : 20240906-000253.001

Uitgegeven op : 30.09.2024

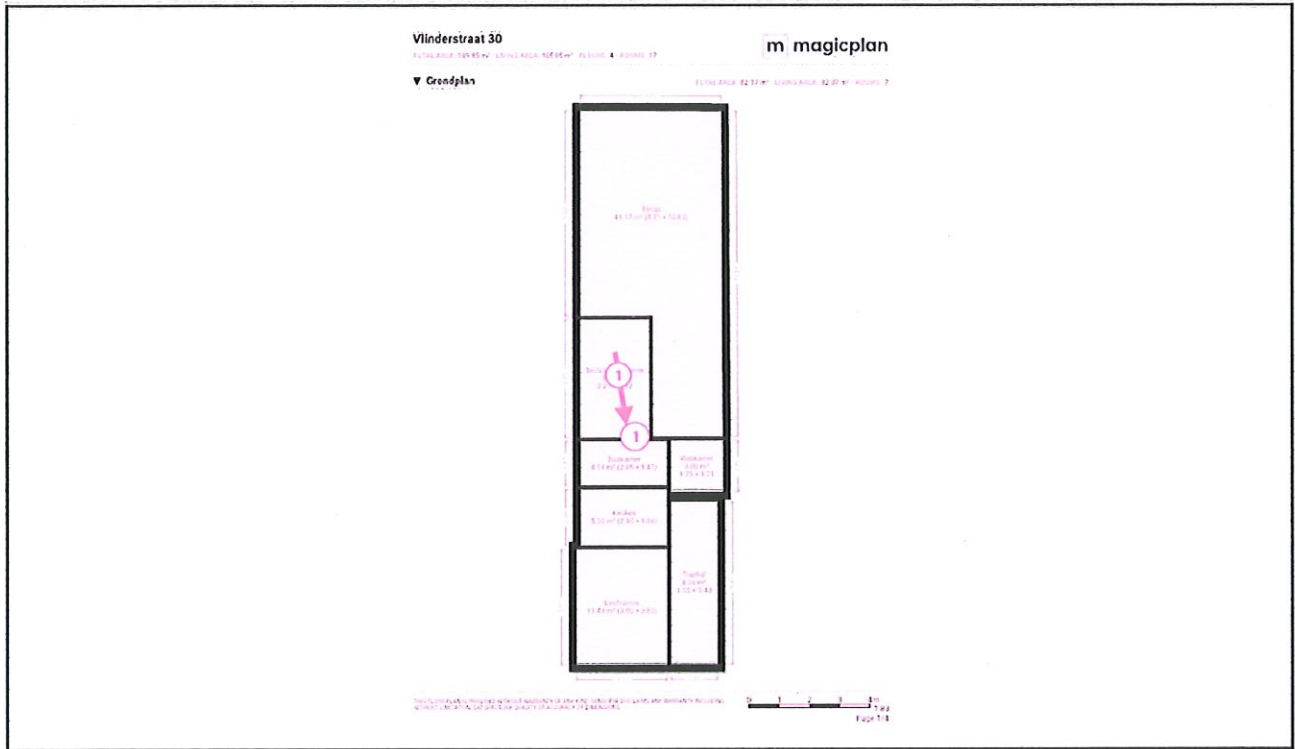
## Plan 1.2: Grondplan

| Beschrijving | Type | Actie |
|---|---|---|
| 1. Bakeliet Teller - Ruimte: Technische ruimte | Asbestmateriaal | <a href="#">Verwijderen</a> |

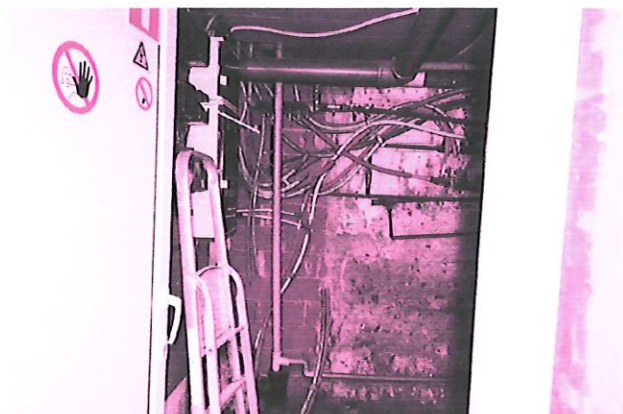
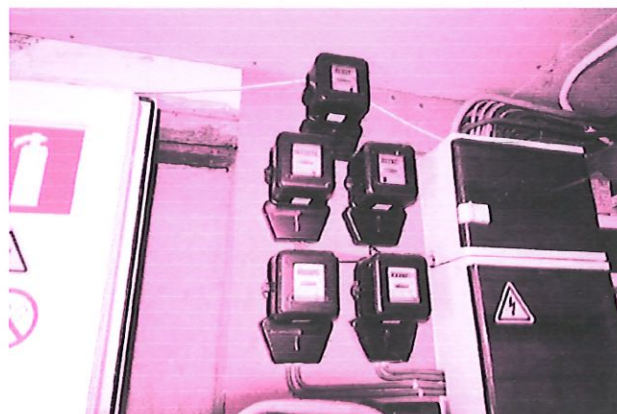
Het asbestmateriaal valt onder de mijlpaal van 2040.

| Eindbeoordeling materiaalrisico | Verhoogd materiaalrisico en/of verhoogde kans op vezelvrijgave |

| Asbestsoort (vezeltype) | Crocidoliet aanwezig |
| Toestand van het materiaal | Licht beschadigd, licht verweerd. Intact calciumsilicaatmateriaal of categorie III 'gebondenheid' |

| Beschrijving | Bakeliet Teller - Ruimte: Technische ruimte |

Verwijderen

- Zorg voor een veilig beheer. Vermijd het beschadigen van het asbestmateriaal. Controleer de toestand jaarlijks op wijzigingen.

- Eenvoudige handelingen: mag via doe-het-zelf of door werknemer(s) met opleidingsattest eenvoudige handelingen  
Te verwijderen door opgeleid techniek van nutsmaatschappij (personeel 8u basisopleiding asbest).

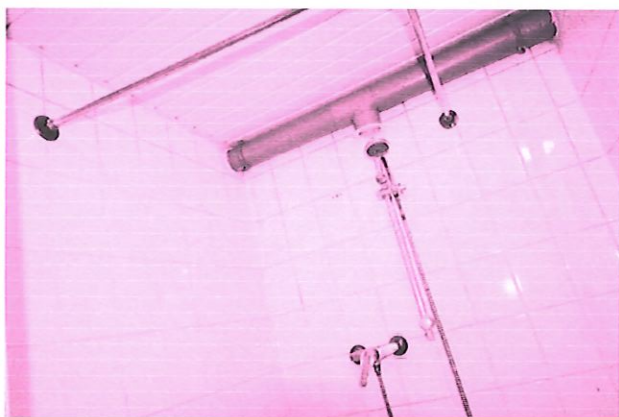
## Fiche 2: Onderliggende lagen (Badkamer/inkomhal/nachthal)

Geen onderzoek gepleegd naar eventuele verdachte onderliggende (lijm)lagen, daar niet-verdachte tegels/muurbekledingen/plinten intact waren op het bezoek (Conform opdracht). Als u oudere lijmlagen of verdachte onderliggende lagen tegenkomt, laat dan eerst een staal uitvoeren alvorens eventuele werken verder te zetten.
