# Asbestinventarisatetest

Voortkapelseweg 29, 2200 Herentals

Attestnummer : 20240220-000257.000

Uitgegeven op : 20.02.2024

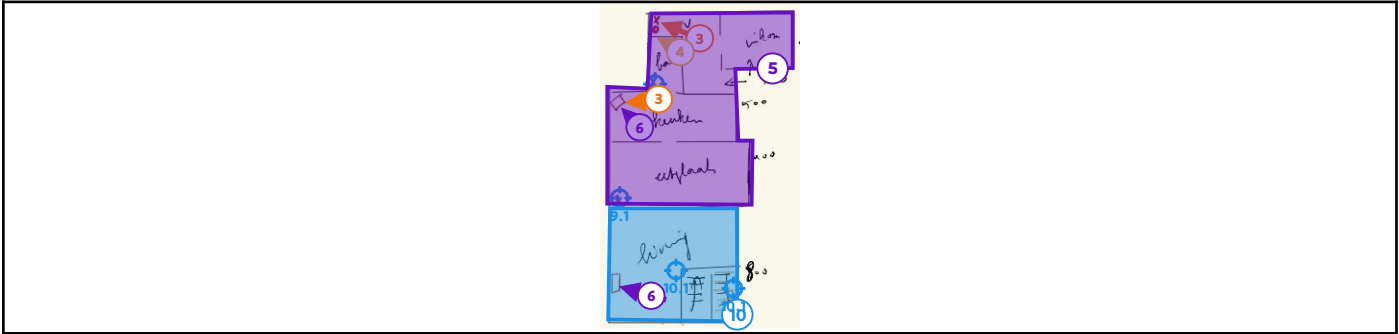
# Plan 1.1: gelijkvloers woning

| Beschrijving | Type | Actie |
|---|---|---|
| 3. rookgaskanaal | Asbestmateriaal | Verwijderen |
| 4. bakeliet zekering | Asbestmateriaal | Zorgvuldig beheren |

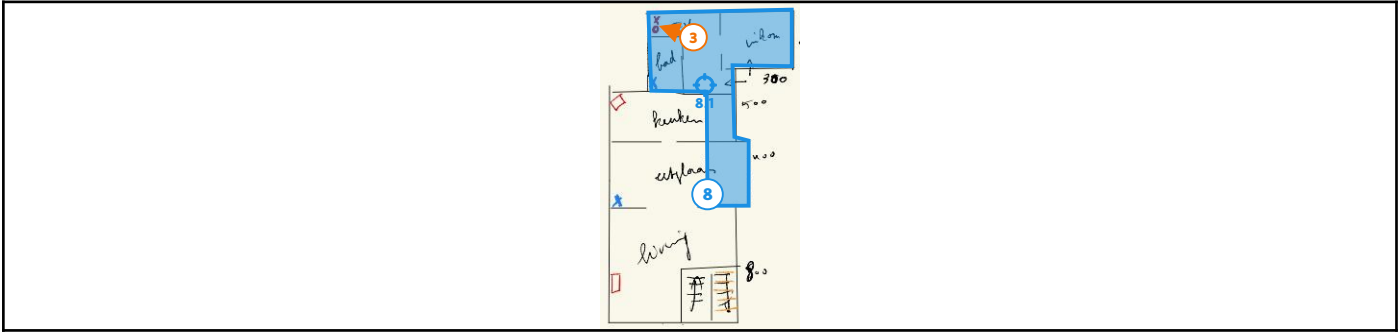
# Plan 1.3: plat dak

| Beschrijving | Type | Actie |
|---|---|---|
| 3. rookgaskanaal | Asbestmateriaal | Verwijderen |

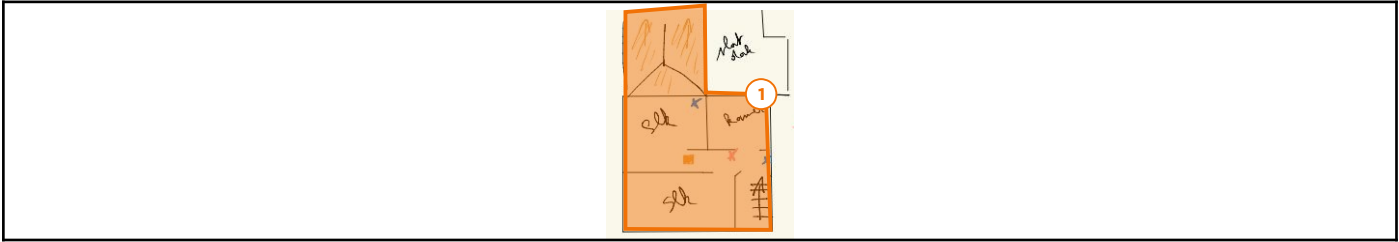
# Plan 1.4: dakleien

| Beschrijving | Type | Actie |
|---|---|---|
| 1. dakleien | Asbestmateriaal | Verwijderen |

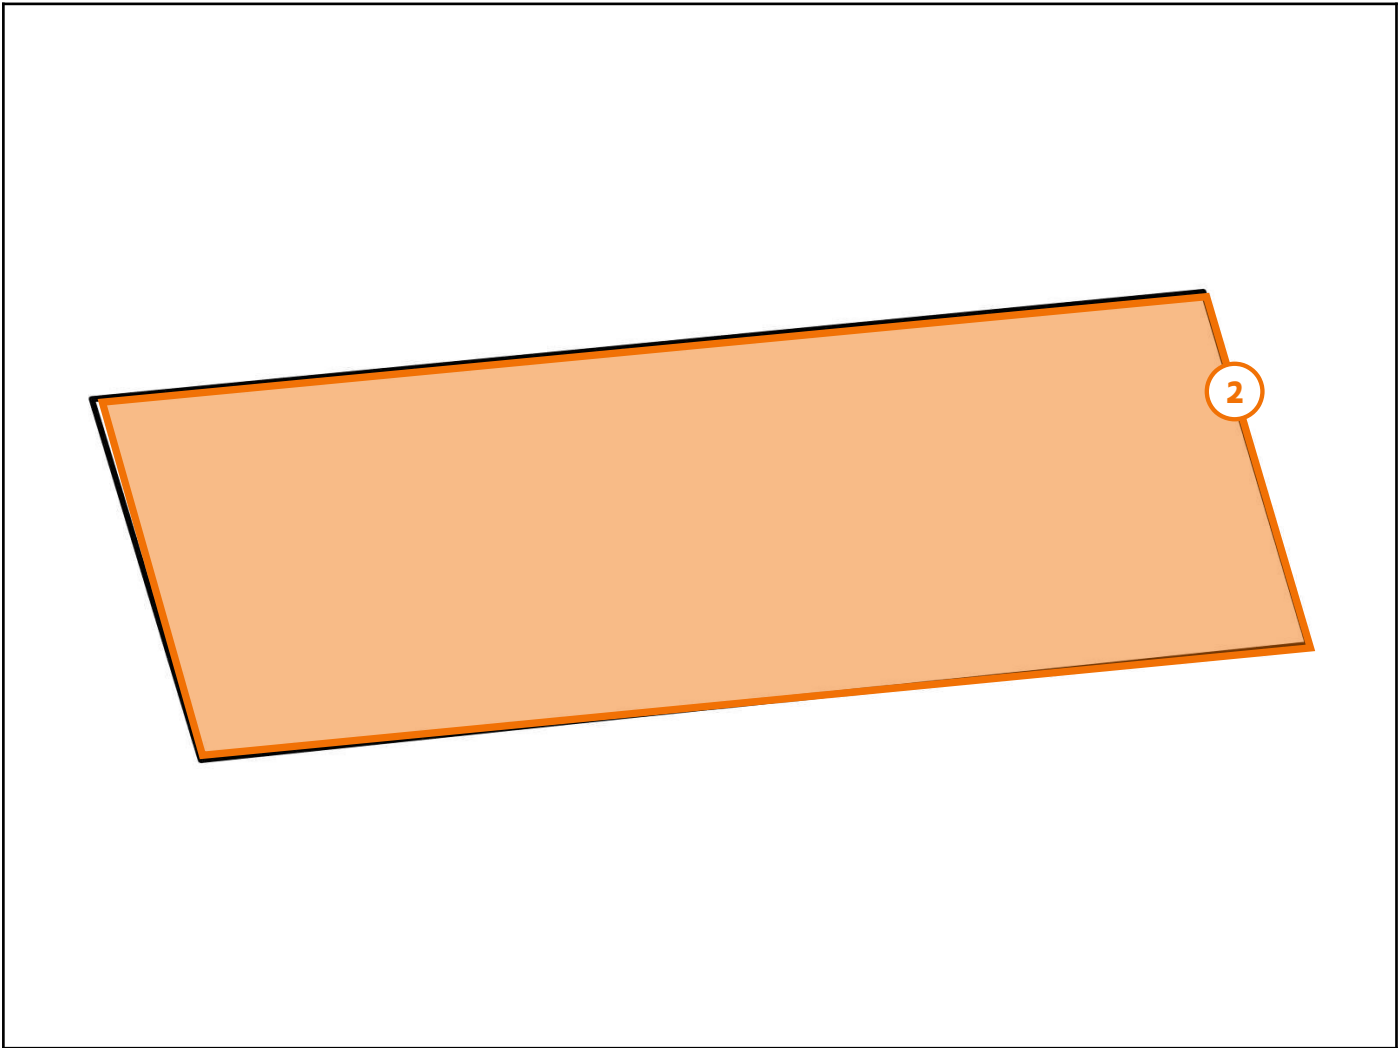
# Plan 2.1: Bijgebouw plan

| Beschrijving | Type | Actie |
|---|---|---|
| 2. golfplaten tuinberging | Asbestmateriaal | Verwijderen |

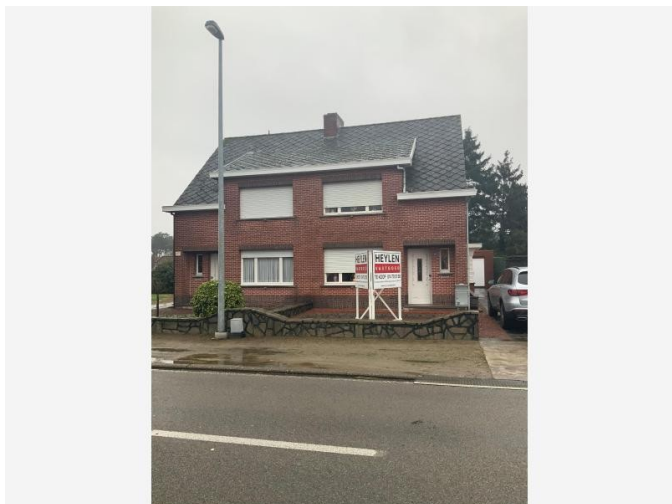
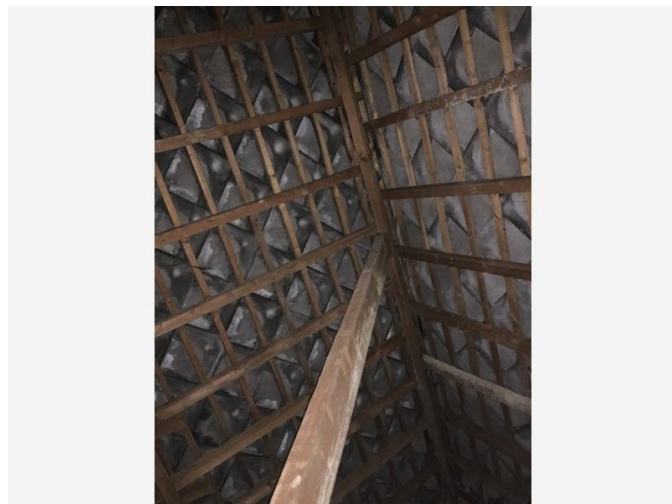
Het asbestmateriaal valt onder de mijlpaal van 2034.

Verwijderen

| Eindbeoordeling materiaalsrisico | Verhoogd materiaalsrisico en/of verhoogde kans op vezelvrijgave |
| Opmerking | dakleien buiten.<br><br>Geen isolatie of afscherming aan onderkant, maar zolder/dakverdiep niet bereikbaar via trap, enkel opening plafond 40x40 cm. |

| Asbestsoort (vezeltype) | Crocidoliet aanwezig |
| Toestand van het materiaal | Matig beschadigd, matig verweerd |

| Beschrijving | dakleien |

- Zorg voor een veilig beheer. Vermijd het beschadigen van het asbestmateriaal. Controleer de toestand jaarlijks op wijzigingen.
- Hemelwater dat afspoelt van asbestcement daken of gevels kan asbestdeeltjes bevatten. Gebruik het enkel voor gesloten circuits (bv. spoelen toiletten). Reinig na het vervangen van het dak of de gevel de dakgoten en regenwaterput of -ton om asbesthoudend sediment of slib te verwijderen

- Eenvoudige handelingen: mag via doe-het-zelf of door werknemer(s) met opleidingsattest eenvoudige handelingen  
Alles wat asbeststof veroorzaakt, al is het maar een beetje, maakt schadelijke asbestvezels los. Daarom is het bij wet verboden om asbest te breken, af te schuren of van een dak naar beneden te gooien.

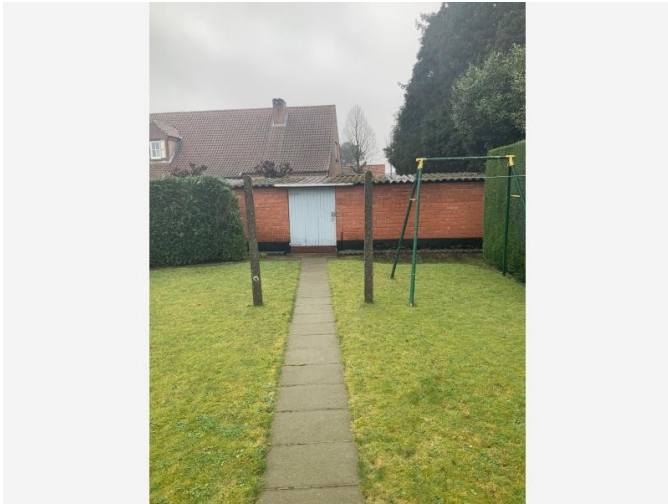
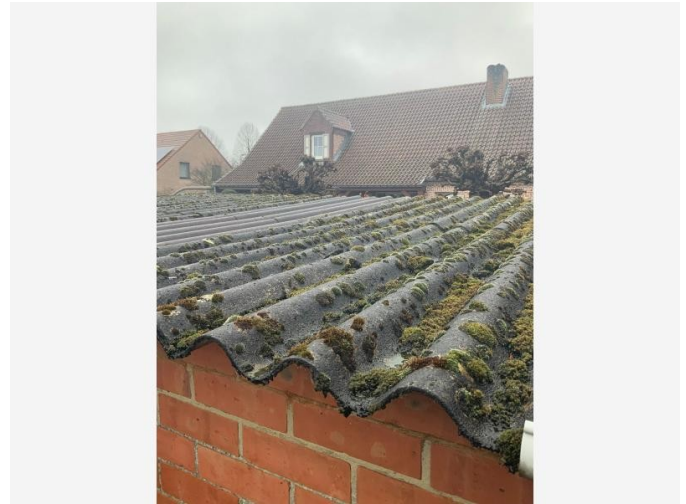
Het asbestmateriaal valt onder de mijlpaal van 2034.

Verwijderen

| Eindbeoordeling materiaalrisico | Verhoogd materiaalrisico en/of verhoogde kans op vezelvrijgave |

| Asbestsoort (vezeltype) | Alleen chrysotiel |
| Toestand van het materiaal | Matig beschadigd, matig verweerd |

| Beschrijving | golfplaten tuinberging |

- Zorg voor een veilig beheer. Vermijd het beschadigen van het asbestmateriaal. Controleer de toestand jaarlijks op wijzigingen.
- Hemelwater dat afspoelt van asbestcement daken of gevels kan asbestdeeltjes bevatten. Gebruik het enkel voor gesloten circuits (bv. spoelen toiletten). Reinig na het vervangen van het dak of de gevel de dakgoten en regenwaterput of -ton om asbesthoudend sediment of slib te verwijderen

- Eenvoudige handelingen: mag via doe-het-zelf of door werknemer(s) met opleidingsattest eenvoudige handelingen  
<https://ovam.vlaanderen.be/wie-mag-wat-verwijderen>

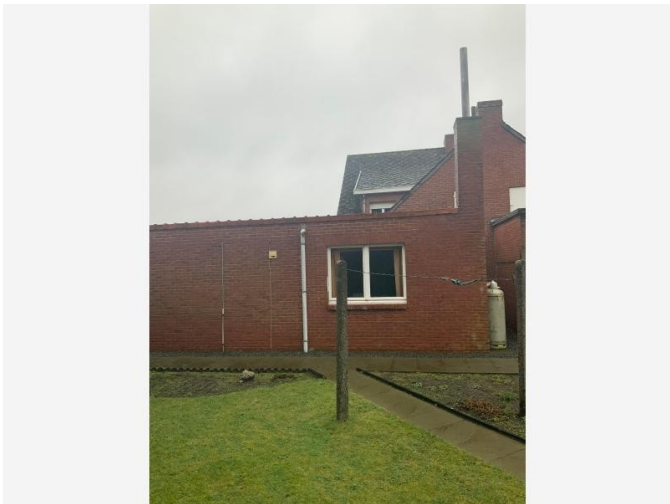
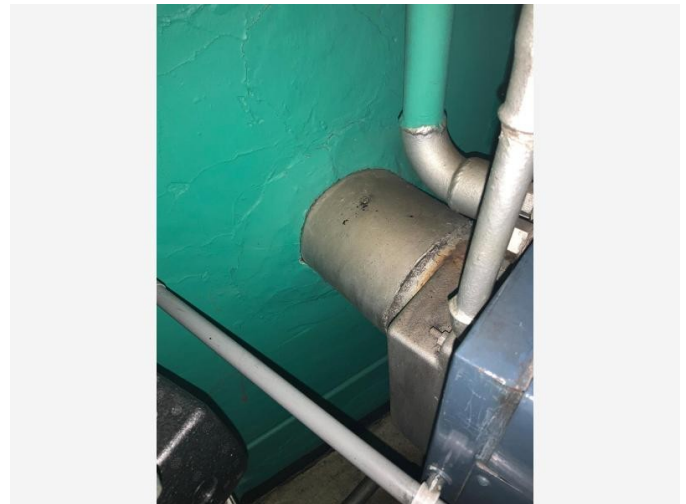
Het asbestmateriaal valt onder de mijlpaal van 2034.

Verwijderen

| Eindbeoordeling materiaalrisico | Verhoogd materiaalrisico en/of verhoogde kans op vezelvrijgave |
| Opmerking | deel buis achteraan CV zeer beperkt. Loopt verder in een schouwmantel naar boven. Op plat dak ca 1,5 meter blootgesteld aan buitenlucht |

| Toestand van het materiaal | Matig beschadigd, matig verweerd |

| Beschrijving | rookgaskanaal |

| <b>Opmerking</b> | rookgaskanaal van achteraan CV-ketel door schoorsteen plat dak. |

- Zorg voor een veilig beheer. Vermijd het beschadigen van het asbestmateriaal. Controleer de toestand jaarlijks op wijzigingen.

- Eenvoudige handelingen: mag via doe-het-zelf of door werknemer(s) met opleidingsattest eenvoudige handelingen  
<https://ovam.vlaanderen.be/wie-mag-wat-verwijderen>

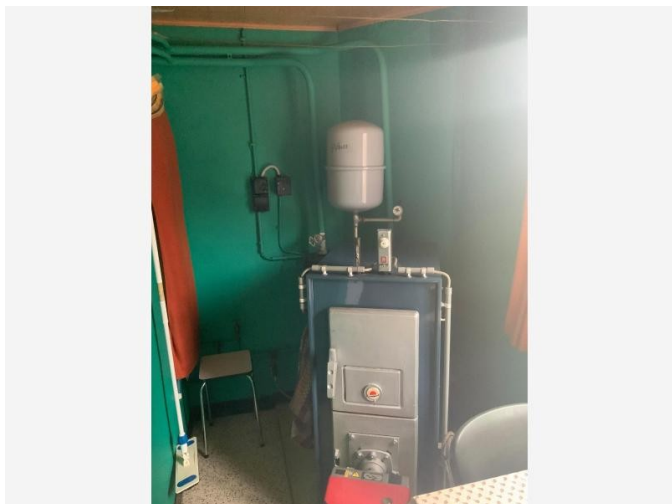
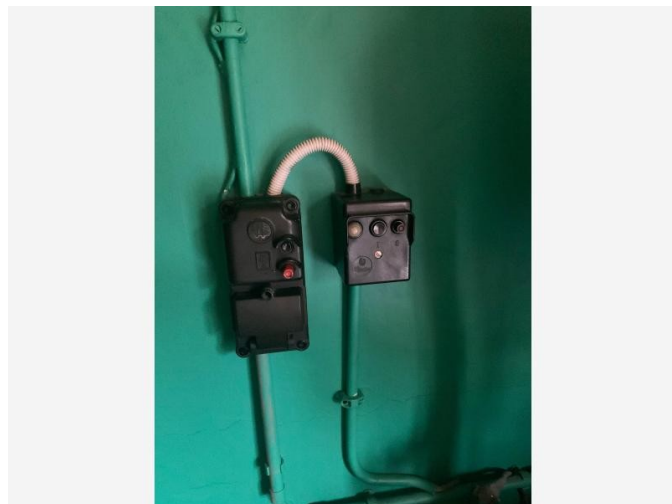
Het asbestmateriaal valt onder de mijlpaal van 2040.

Zorgvuldig beheren

| Eindbeoordeling materiaalisico | Laag materiaalisico en/of verlaagde kans op vezelvrijgave |

| Toestand van het materiaal | Licht beschadigd, licht verweerd. Intact materiaal type Pical – asbestboard of categorie III 'gebondenheid' |

| Beschrijving | bakeliet zekering |

- Zorg voor een veilig beheer. Vermijd het beschadigen van het asbestmateriaal. Controleer de toestand jaarlijks op wijzigingen.

- Eenvoudige handelingen: mag via doe-het-zelf of door werknemer(s) met opleidingsattest eenvoudige handelingen  
<https://ovam.vlaanderen.be/wie-mag-wat-verwijderen>

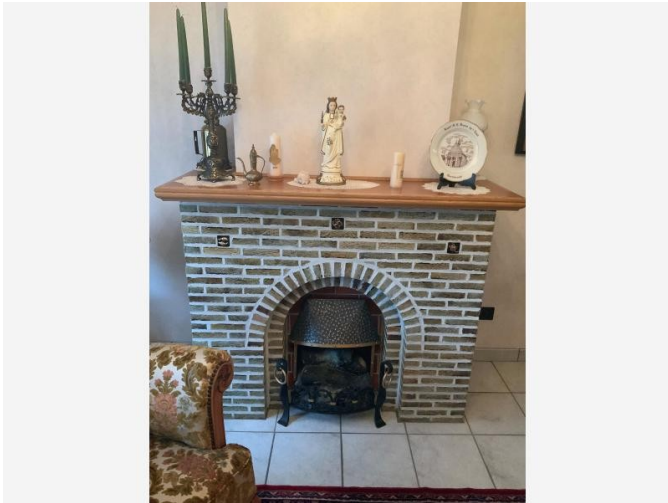
In de keuken en de living zijn er samen 2 schouwmantels (sierkachels). Ter plaatste kon geen vaststelling gebeuren of er in de schouwmantel al dan niet een asbestverdacht rookgaskanaal aanwezig is. Bij eventuele latere afbraak van de schouwmantel dient men op dat op dat moment te evalueren.

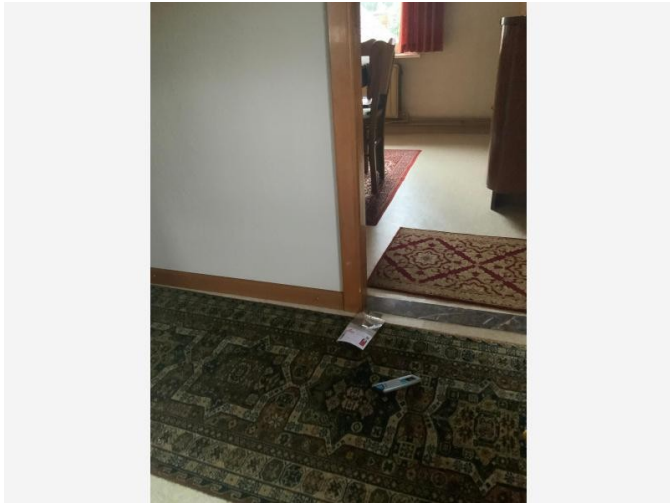
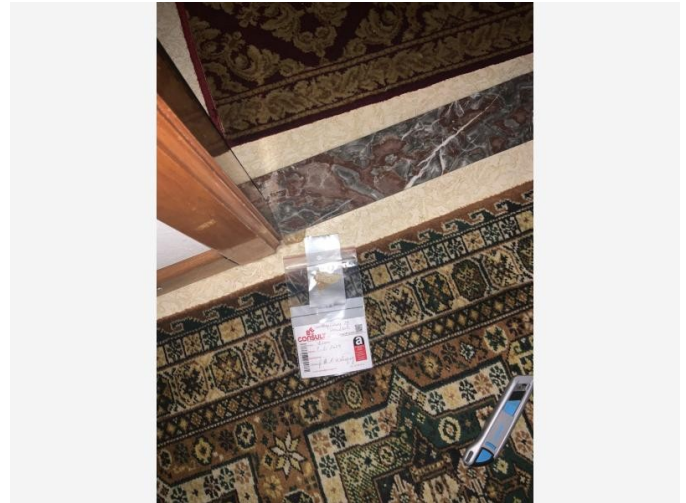
## Fiche 7: vinyl eerste verdieping

Geen asbest

| # | Type | Referentie | Resultaat |
|---|---|---|---|
| 7.1 | Puntmonster | 23-0197-49-M003 | Geen asbest |

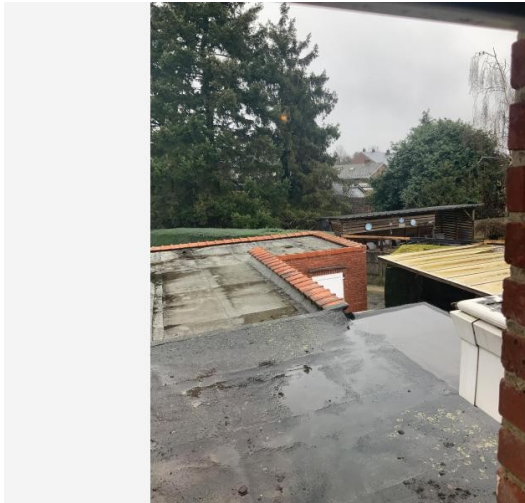
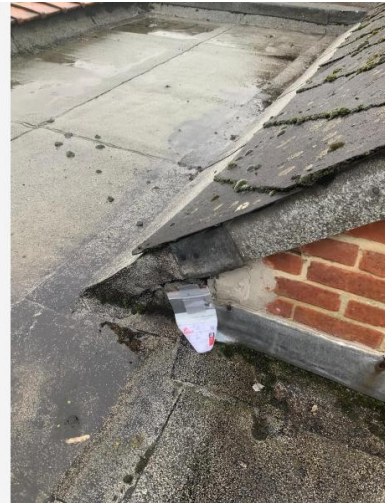
## Fiche 8: roofing plat dak

Geen asbest

| # | Type | Referentie | Resultaat |
|---|---|---|---|
| 8.1 | Puntmonster | 23-0197-49-M004 | Geen asbest |

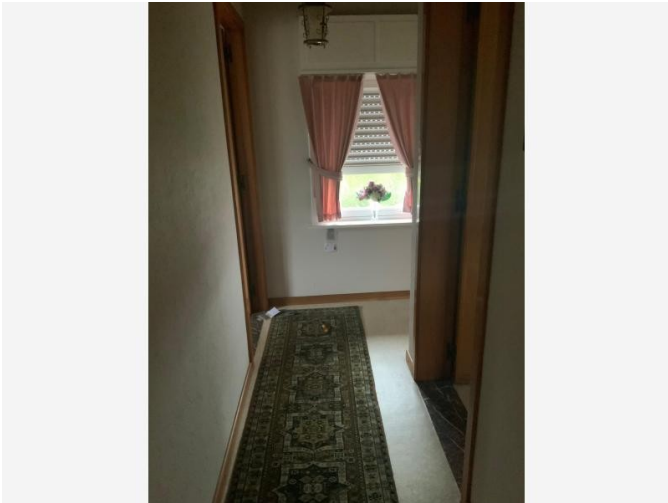
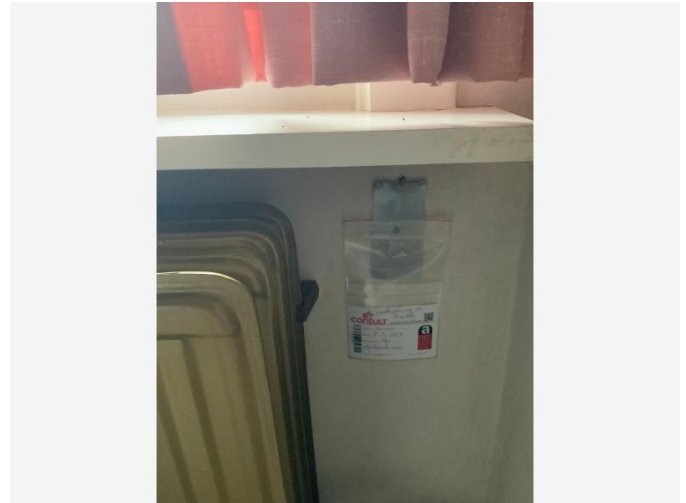
## Fiche 9: pleisterwerk muren

Geen asbest

| # | Type | Referentie | Resultaat |
|---|---|---|---|
| 9.1 | Mengmonster | 23-0197-49-M001 | Geen asbest |

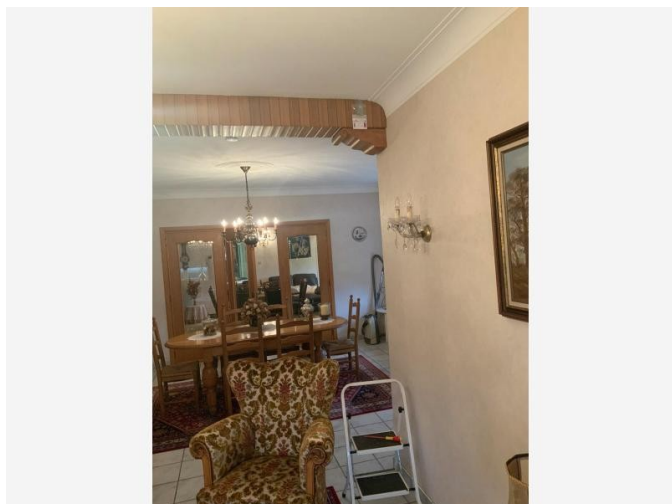
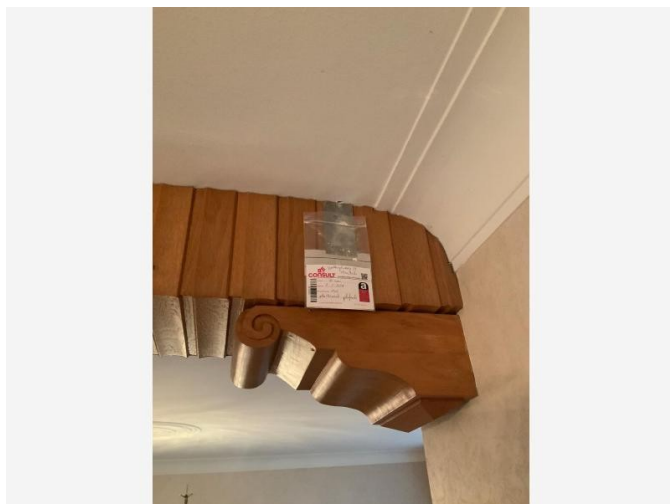
## Fiche 10: pleisterwerk plafonds

Geen asbest

| # | Type | Referentie | Resultaat |
|---|---|---|---|
| 10.1 | Mengmonster | 23-0197-49-M002 | Geen asbest |
