# Asbestinventarisatetest

Horenberg 58, 3090 Overijse

Attestnummer : 20240930-000488.000

Uitgegeven op : 30.09.2024

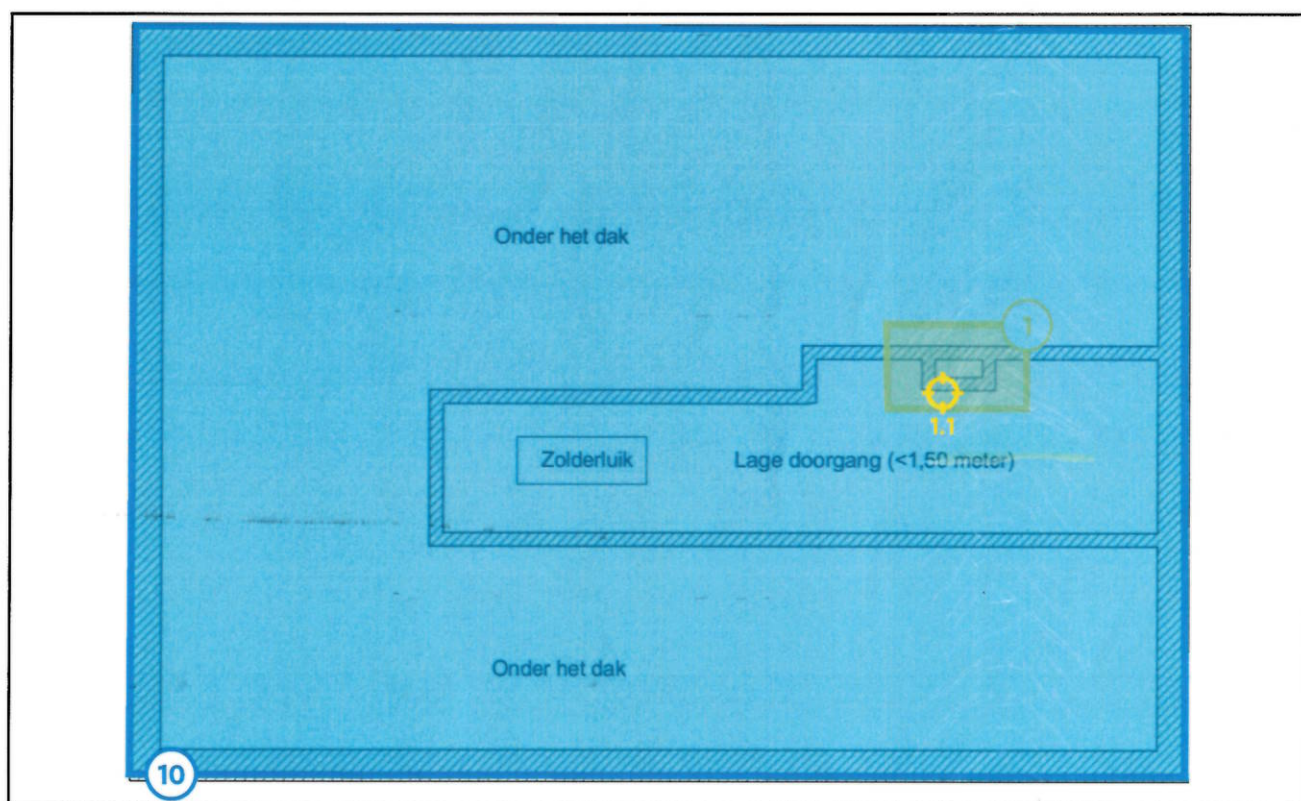
## Plan 1.4: Zolder

| Beschrijving | Type | Actie |
|---|---|---|
| 1. Onderdak rond de schouw | Asbestmateriaal | Zorgvuldig beheren |
| 1.1 Code: M04 | Puntmonster | - |

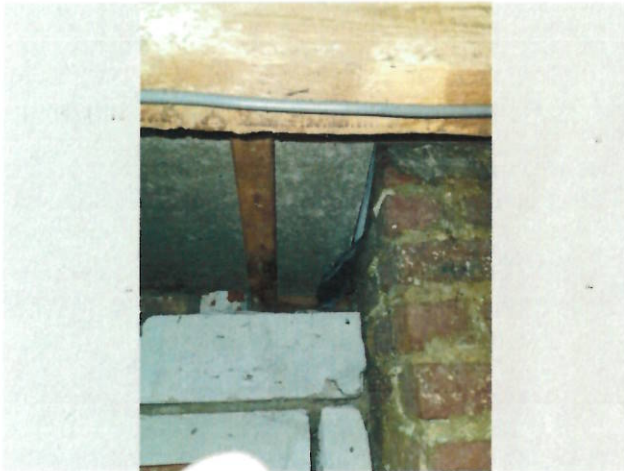
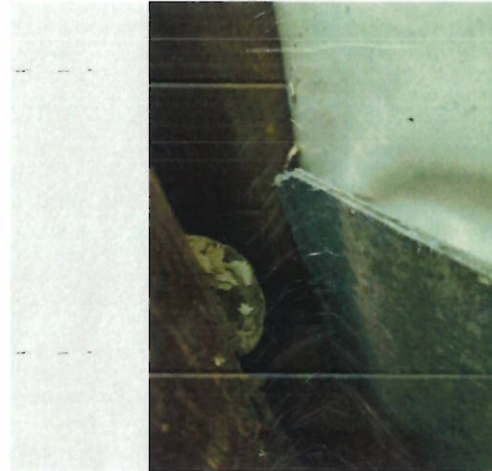
## Fiche 1: Onderdak rond de schouw

De menuiserite platen liggen op het dak rond de schouw. De dakpannen dienen verwijderd te worden.

Het zou kunnen overwogen worden de menuiserite plaat lang binnen te verwijderen, omdat ze langs binnen deels zichtbaar en bereikbaar is.

Bij het verwijderen van menuiserite platen langs binnen is het noodzakelijk om deze te breken omdat ze vastliggen tussen de dakconstructie. Het is tevens twijfelachtig of alle materiaal kan verwijderd worden tussen het dakgebinte.

Bij het breken van deze platen komen asbestvezels en -stof vrij. Als gevolg, moet deze handeling verplicht door een erkend verwijderaar gebeuren, met de couveuzesak methode (zijnde hermetisch afgesloten zone). Dit is een zeer kostelijke methode en wordt bijgevolg afgeraden.

| Eindbeoordeling materiaalarisico | Zeer laag materiaalarisico en/of zeer lage kans op vezeivrijgave |

| Gebondenheid | Categorie 1: hechtgebonden in oorsprong |
| Asbestsoort (vezeltype) | Alleen chrysotiel |
| Asbestconcentratie | Laag (< 50%) |
| Afschermingsgraad van het gehele materiaal | Geheel of deels (ook) vrij aan de binnenlucht |
| Toestand van het materiaal | Onbeschadigd, niet verweerd |

| # | Type | Referentie | Resultaat |
|---|---|---|---|
| 1.1 | Puntmonster | M04 | Chrysotiel |

| Opmerking | <p>Het onderdak bestaat uit een plasticfolie, afgewerkt met hourvezelplaat aan de binnenkant.</p> <p>Rond de schouw zijn menuiserite platen aangebracht als brandbuffer tussen de schouw en de vezeiplaten.</p> <p>De menuiserite plaat is slechts aan één kant van de schouw waarneembaar, maar bevindt zich waarschijnlijk aan alle kant rond de schouw.</p> |

Het asbestmateriaal valt onder de mijlpaal van 2040.

Zorgvuldig beheren

- Zorg voor een veilig beheer. Vermijd het beschadigen van het asbestmateriaal. Controleer de toestand jaarlijks op wijzigingen.
- Sluit de ruimte luchtdicht af en vermijd het betreden van de ruimte.
- Zorg voor een veilig beheer en verwijder dit asbestmateriaal wanneer het bij werken eenvoudig bereikbaar wordt. Controleer de toestand jaarlijks op wijzigingen.

- Eenvoudige handelingen: mag via doe-het-zelf of door werknemer(s) met opleidingsattest eenvoudige handelingen  
De toepassing kan met de nodige voorzichtigheid zelf geweggenomen worden. De dakbedekking (dakpannen) dient verwijderd te worden rond de schouw, zodanig dat de menuiserite platen vrij komt. De nagels dienen met zorg losgemaakt te worden, zonder de platen te beschadigen of te breken. Het losmaken mag niet gebeuren met behulp van elektrisch of pneumatisch gereedschap. Nadien dienen ze zonder breken verwijderd en verpakt afgevoerd te worden.

Het gebruik van handschoenen en een FFP3 mondkap zijn verplicht bij deze handeling ter persoonlijke beveiliging.

- Eenvoudige handelingen: enkel door erkend asbestverwijderaar  
Dit is de aanbevolen manier.

Niettegenstaande de handeling zelf een eenvoudige handeling is, brengt dit hoogtewerk extra risico's met zich mee en wordt geadviseerd deze verwijdering door professionelen te laten uitvoeren.

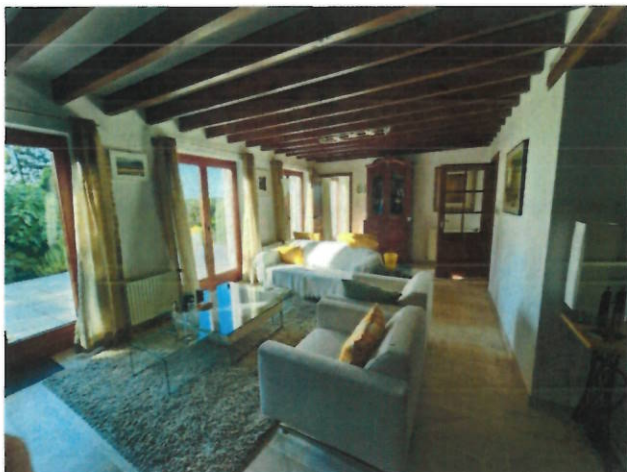
## Fiche 2: Informatie: plafonds plastic en hout

De plafonds zijn met houten- en PVC-plancetten/panelen afgewerkt. Deze materialen zijn bevestigd aan een regelwerk op de dragende houten vloer/plafond constructie.

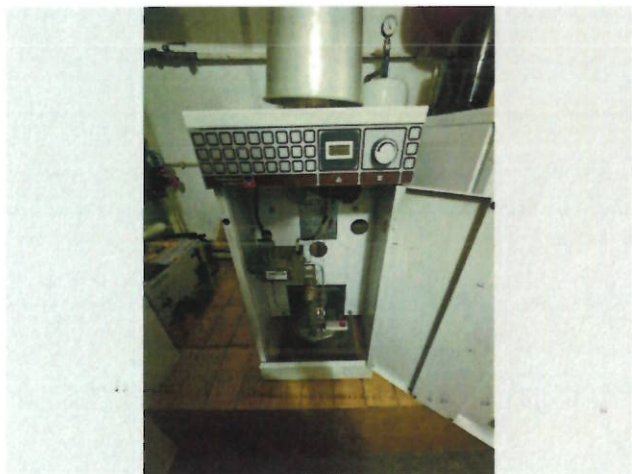
## Fiche 3: Informatie: Verwarmingsinstallatie

Het bouwjaar van deze ketel is 1981. Tijdens de inspectie werd vastgesteld dat de mogelijks asbestverdachte materialen reeds zijn verwijderd en/of vervangen bij regulier onderhoud.

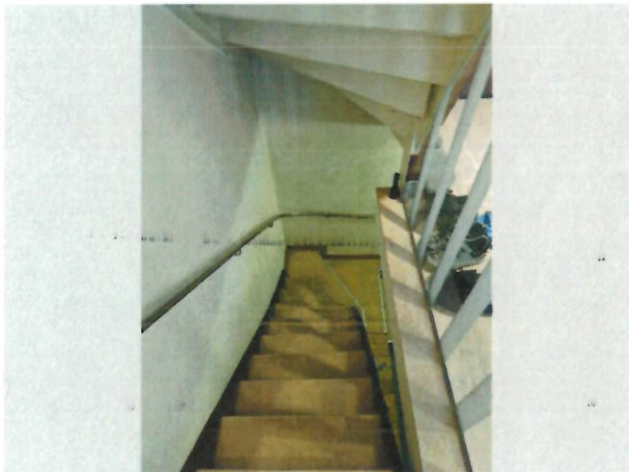
## Fiche 4: Informatie: Bekleding trappen

De keldertrap is bekleed met een linolium vloerzeil. Linolium is geen asbesthoudend materiaal. Het vloerzeil is vast gelijmd met doorzichtige lijm. Dit is een indicator dat het geen asbestverdachte lijm is.

De trap naar de verdieping is bekleed met tapijt. Dit tapijt is gespannen op de trap, niet gelijmd.

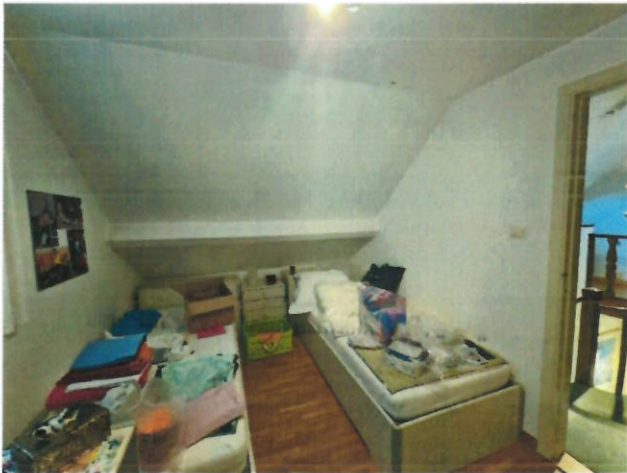
## Fiche 5: Informatie: Plafond verdieping

Het plafond van de bovenverdieping, slaapkamer 3 en de nachthall, zijn afgewerkt met gipsplaten. Deze zijn beplasterd en deels afgewerkt met glasvezel en deels bedekt met Stucco Veniciano. De gipsplaten zijn aangebracht op een regelwerk bevestigd aan het dakgebinte. Staalname is niet mogelijk zonder beschadiging aan te brengen.

De eigenaar verklaart dat de bepleistering die werd aangebracht op een gipsplaat en onder de Stucco Veniciano, hetzelfde materiaal zijn als de muren (staal analyse (M04)). Labo-analyse wijst uit dat dit geen asbesthoudend materiaal is.

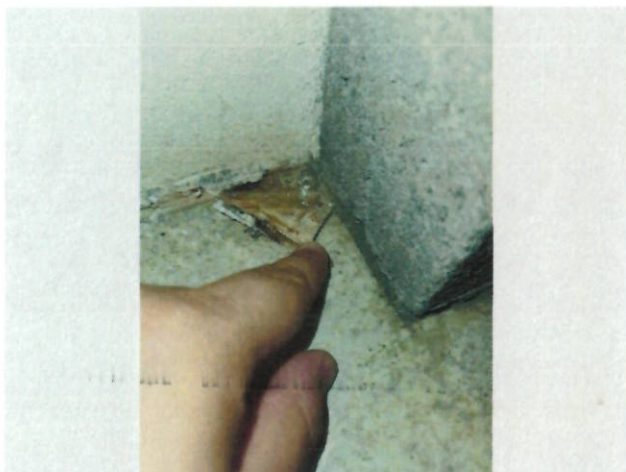
## Fiche 6: Informatie: Vinyl vloerzeil

In de kelder ligt een klein stukje vinyl vloerzeil. Vinyl is geen asbestverdacht materiaal.

De onderlaag is ook niet asbestverdacht.

Het vloerzeil is gelijmd met geen asbestverdachte lijm.

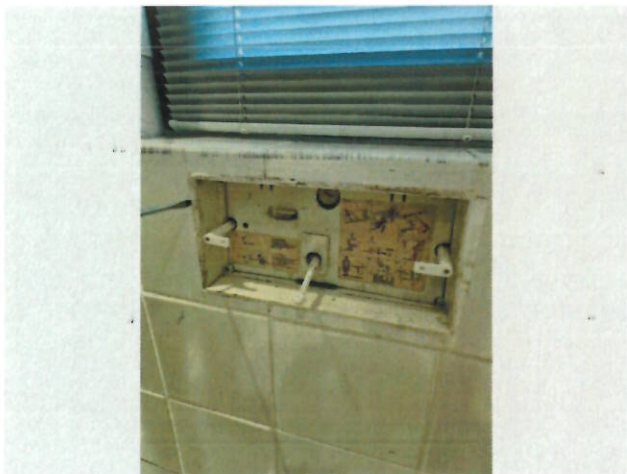
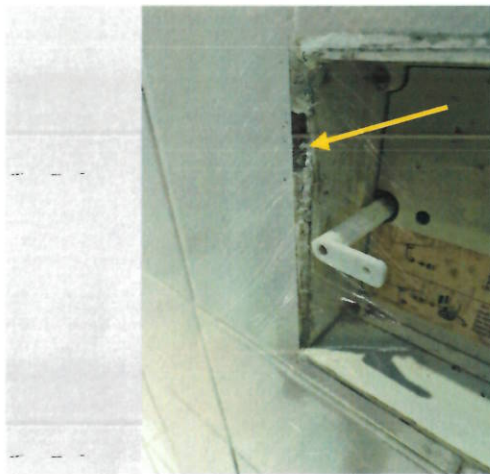
## Fiche 7: Lijm fiancetegels badkamer beneden

Geen asbest

| # | Type | Referentie | Resultaat |
|---|---|---|---|
| 7.1 | Puntmonster | M05 | Geen asbest |

| Opmerking | <p>Deze badkamer werd gerenoveerd. Het jaartal was rond 2000-2001, maar niet zeker na 1/1/2001.</p> <p>Het bedieningspaneel van het hangtoilet werd door de eigenaar weggenomen, waardoor de lijm waarneembaar werd en er een staal kon genomen worden.</p> |

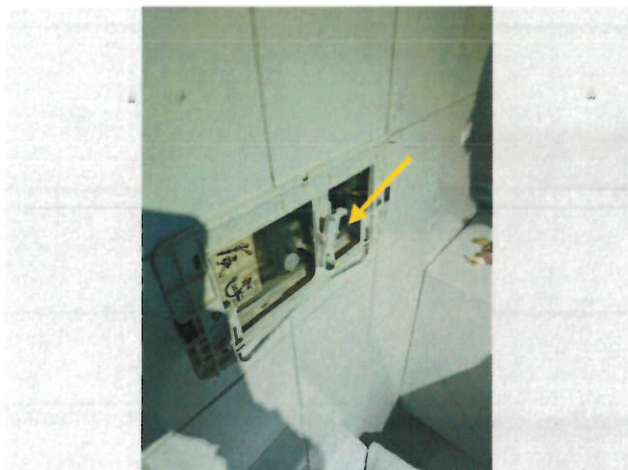
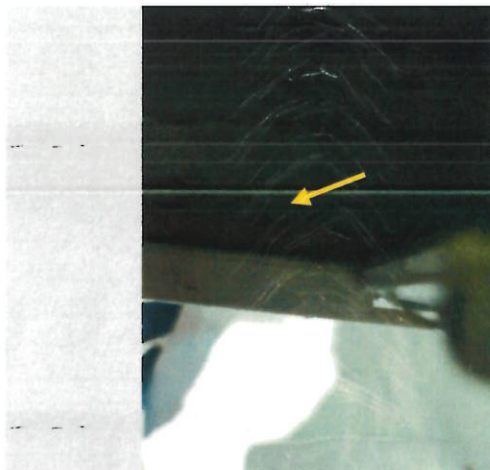
## Fiche 8: Lijm Fiancetegels badkamer boven

Geen asbest

| # | Type | Referentie | Resultaat |
|---|---|---|---|
| 8.1 | Puntmonster | M01 | Geen asbest |

| Opmerking | Hte bedieningspaneel van het hangtoilet werd door de eigenaar weggenomen, waardoor de tegellijm zichtbaar werd en een staal kon genomen worden. |

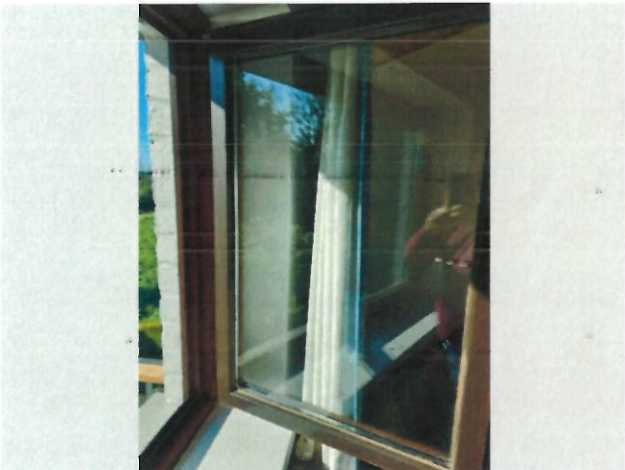
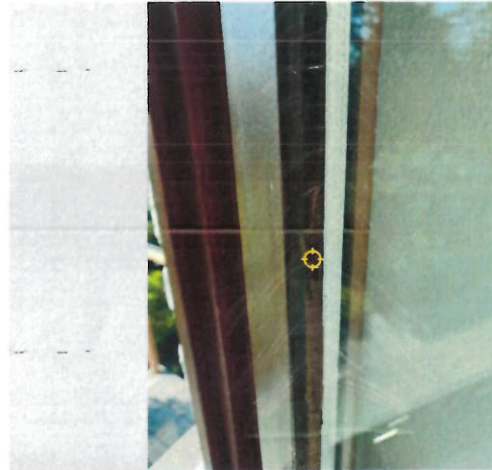
# Fiche 9: Siliconen ramen

Geen asbest

| # | Type | Referentie | Resultaat |
|---|---|---|---|
| 9.1 | Puntmonster | M02 | Geen asbest |

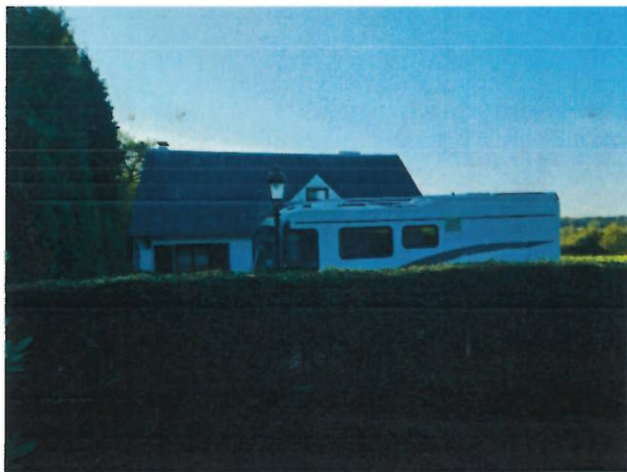
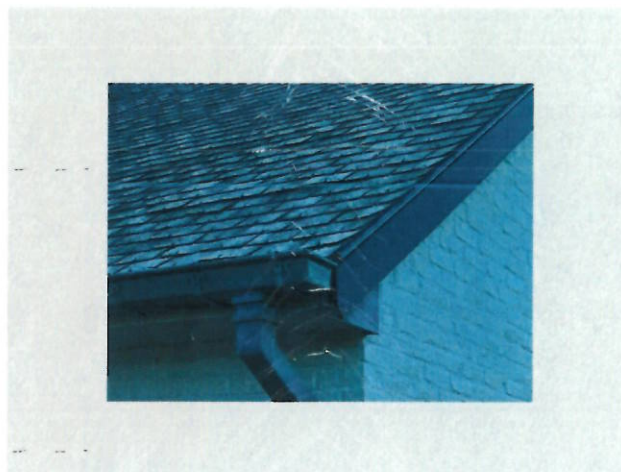
## Fiche 10: Leien dak

Geen asbest

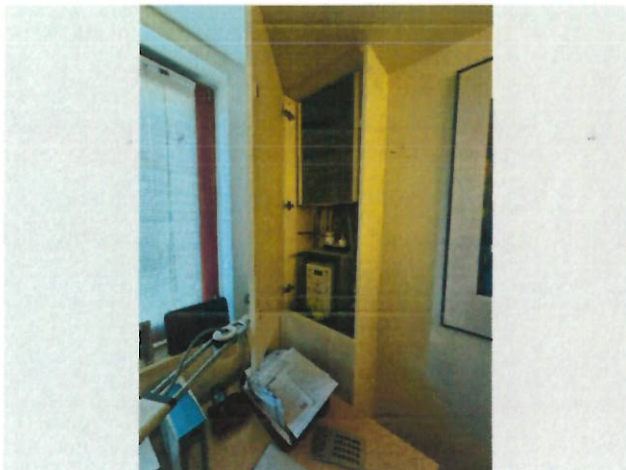
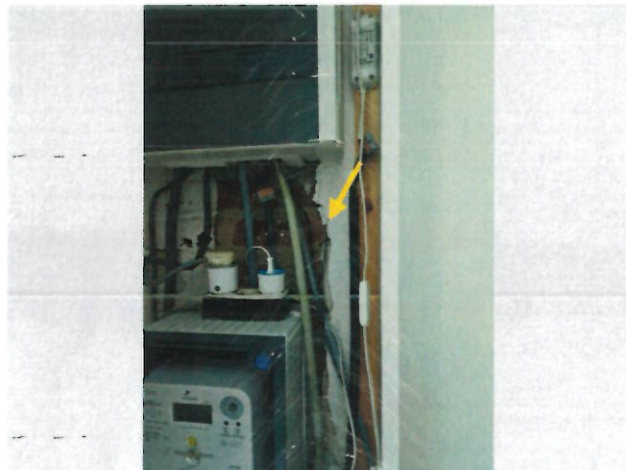
## Fiche 11: Pleisterwerk Muren

Geen asbest

| # | Type | Referentie | Resultaat |
|---|---|---|---|
| 11.1 | Puntmonster | M03 | Geen asbest |

| Opmerking | <p>De eigenaar verklaart dat alle muren tijdens de renovatie bezet zijn met hetzelfde materiaal (Knauf).</p> <p>Alle muren zijn verder bedekt met een glasvezellaag of een laag Stucco Venciano of hout.</p> <p>In het bureau, in de elektriciteitskast was het pleisterwerk waarneembaar en niet bedekt. Er is aldaar één staal genomen van het pleisterwerk. Geen extra staalnames waren mogelijk.</p> |
