# Asbestinventarisatattest

Plankenbergstraat 39, 2100 Antwerpen

Attestnummer : 20251120-000272.000

Uitgegeven op : 20.11.2025

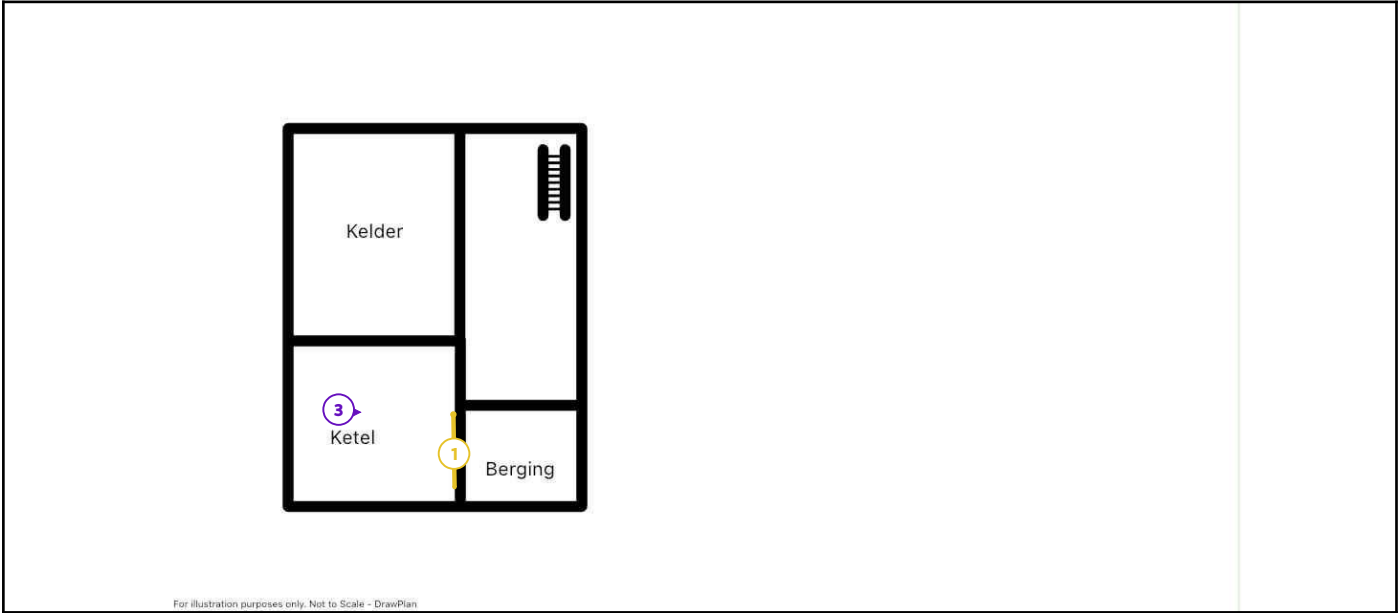
# Plan 1.1: Grondplan kelder

| Beschrijving | Type | Actie |
|---|---|---|
| 1. Bakeliet schakelkast | Asbestmateriaal | Zorgvuldig beheren |
| 3. CV-ketel | Advies | - |

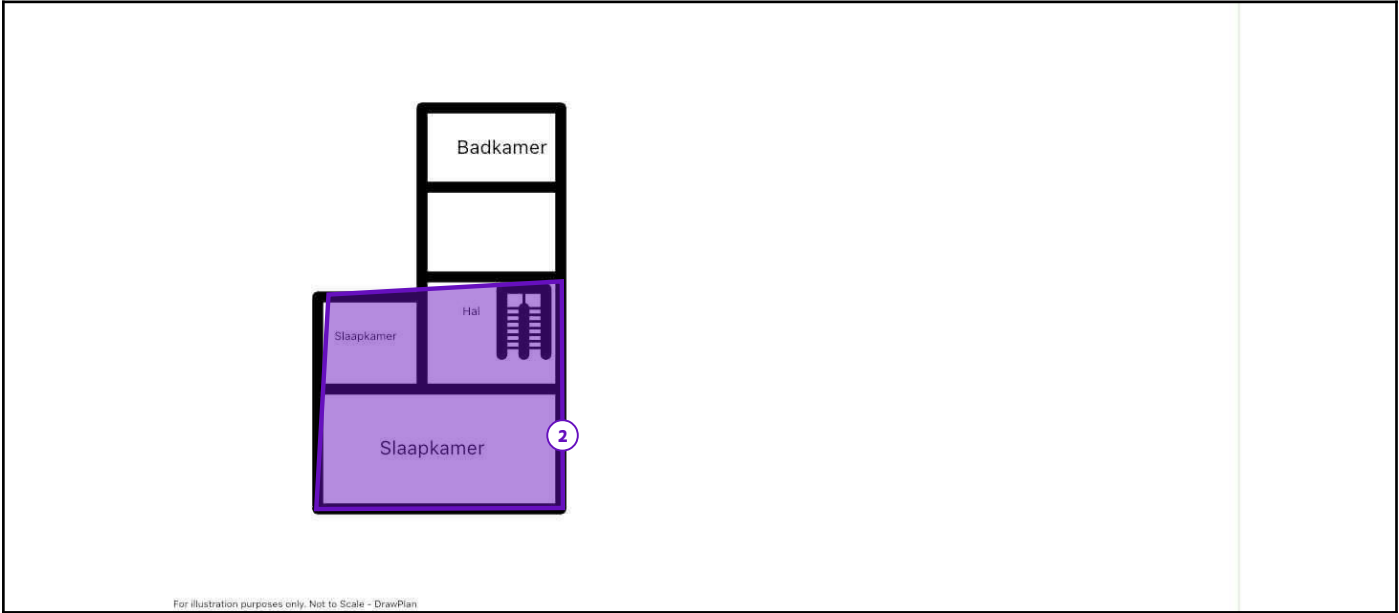
# Plan 1.6: Grondplan tweede verdieping

| Beschrijving | Type | Actie |
|---|---|---|
| 2. Dak (beperking) | Beperking | - |

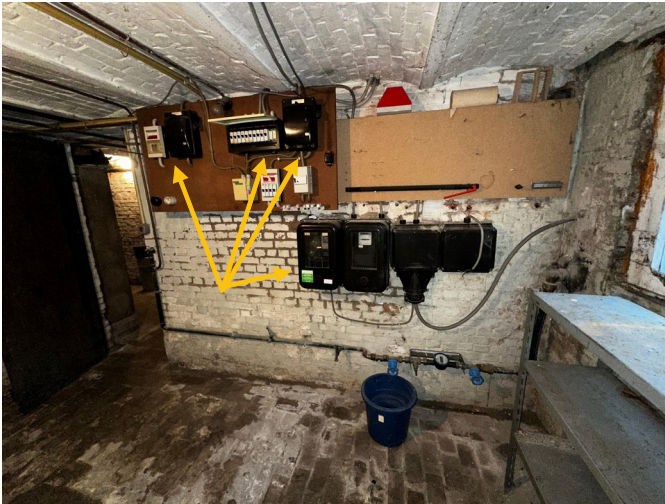
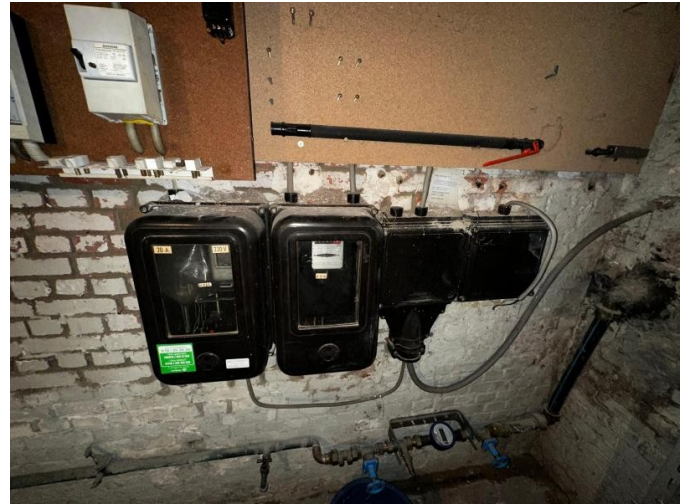
| Eindbeoordeling materiaalarisico | Laag materiaalarisico en/of verlaagde kans op vezelvrijgave |

| Gebondenheid | Categorie 1: hechtgebonden in oorsprong |
| Asbestsoort (vezeltype) | Crocidoliet aanwezig |
| Asbestconcentratie | Laag (< 50%) |
| Afschermingsgraad van het gehele materiaal | Geheel of deels (ook) vrij aan de binnenlucht |
| Toestand van het materiaal | Onbeschadigd, niet verweerd |

| Beschrijving | Bakeliet schakelkast |
| Identificatiemethode | <p>De asbestdeskundige beoordeelt het materiaal als asbestverdacht en dus asbesthoudend, en dit zonder monstername.</p> <p>Motivatie: De monstername brengt andere schade aan dan schade die inherent is aan de monstername.</p> |

Het asbestmateriaal valt onder de mijlpaal van 2040.

Zorgvuldig beheren

- Zorg voor een veilig beheer. Vermijd het beschadigen van het asbestmateriaal. Controleer de toestand jaarlijks op wijzigingen.
- Voer bijkomende staalname(s) uit.

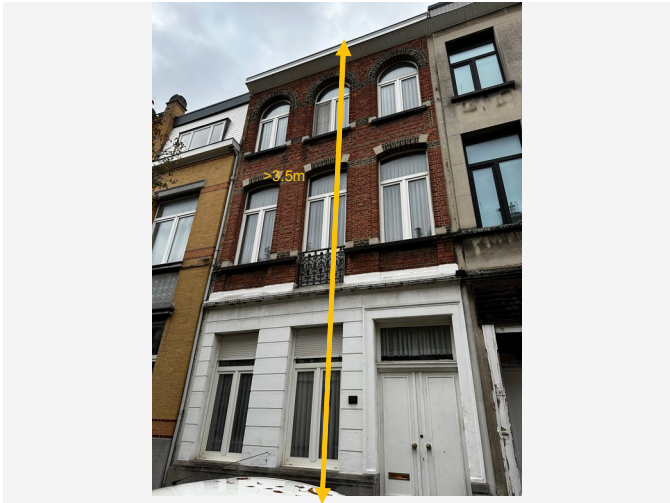
**Reden:** Het te onderzoeken materiaal situeert zich hoger dan 3,50 m te rekenen vanaf een veilige ondergrond

**Uitleg van de asbestdeskundige:** In het kader van een asbestattest voor overdracht (verkoop, schenking), hoeven toepassingen die zich hoger dan 3,5m vanaf een veilige ondergrond situeren, niet onderzocht te worden.

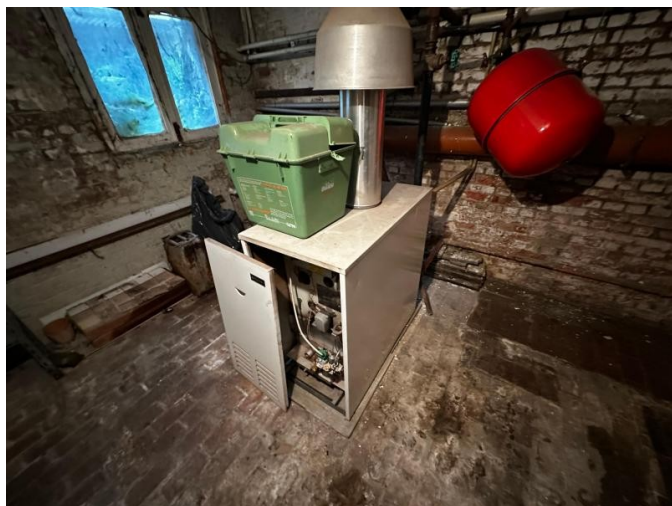
De CV-ketel bevat mogelijk asbesthoudende pakkingen en/of elementen. Laat ze onderzoeken bij onderhoud of vervanging.

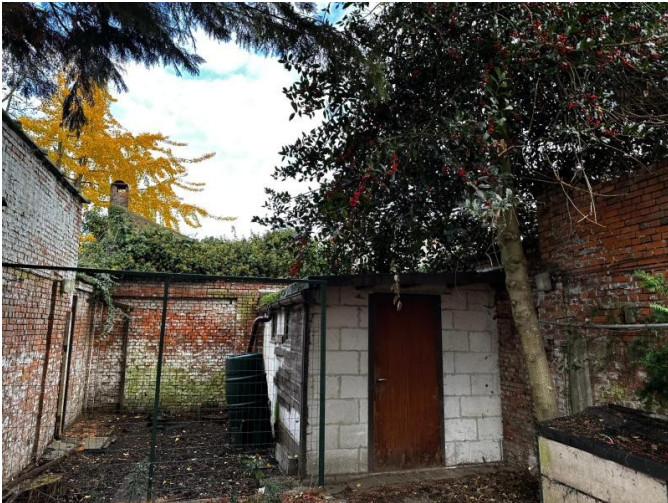
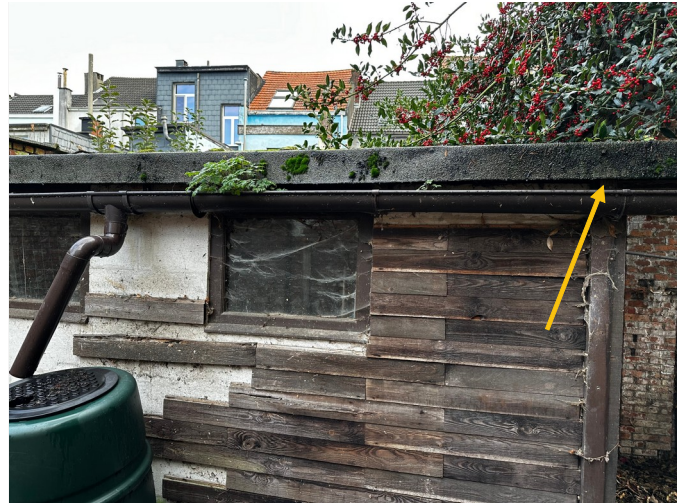
## Fiche 4: Roofing

Geen asbest

| # | Type | Referentie | Resultaat |
|---|---|---|---|
| 4.1 | Puntmonster | PM01 - Roofing | Geen asbest |

| Opmerking | Staalname tot op de eventuele onderliggende lagen is niet mogelijk zonder uitbreiding naar een destructief onderzoek. |

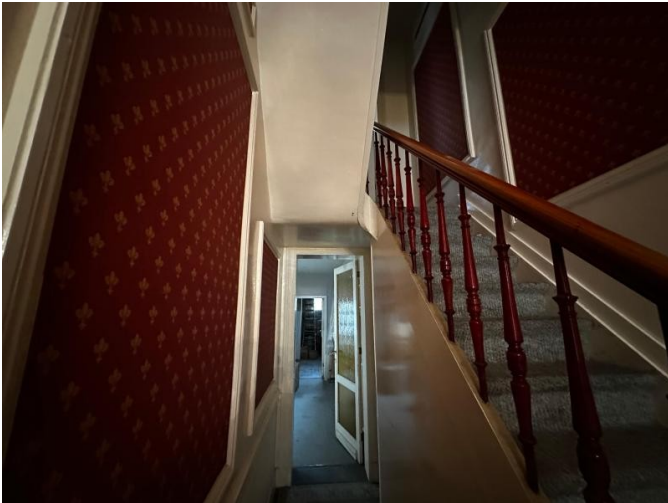
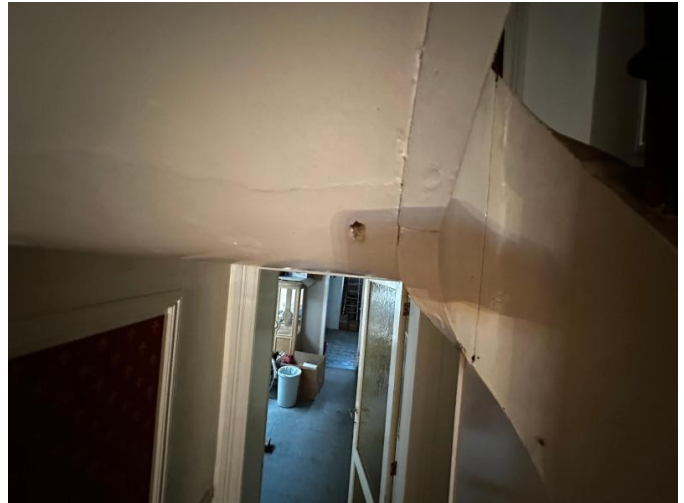
## Fiche 5: Pleisterwerk plafonds

Geen asbest

| # | Type | Referentie | Resultaat |
|---|---|---|---|
| 5.1 | Mengmonster | MM02 - Pleisterwerken plafonds | Geen asbest |

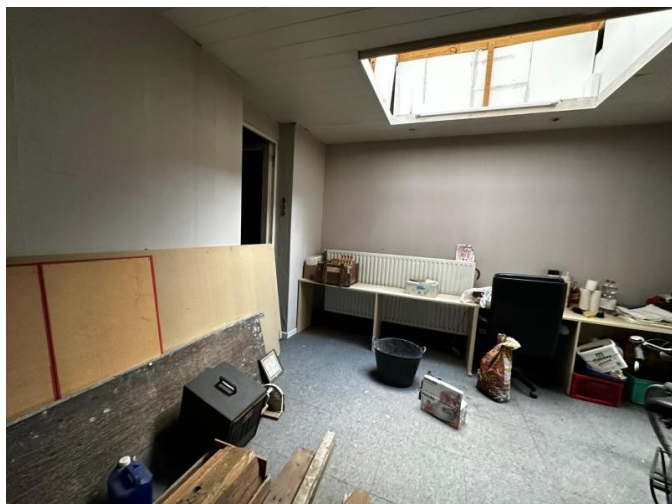
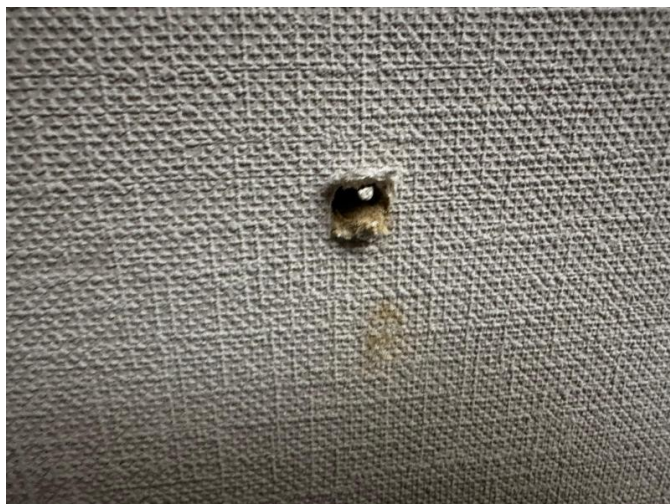
## Fiche 6: Pleisterwerk wanden

Geen asbest

| # | Type | Referentie | Resultaat |
|---|---|---|---|
| 6.1 | Mengmonster | MM01 - Pleisterwerk wanden | Geen asbest |

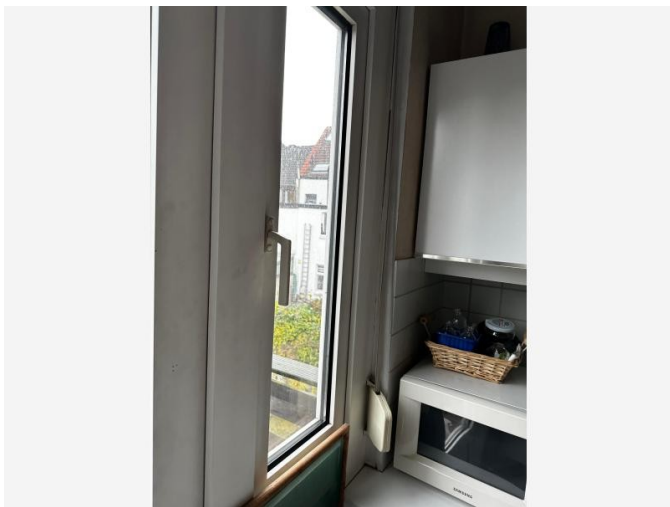
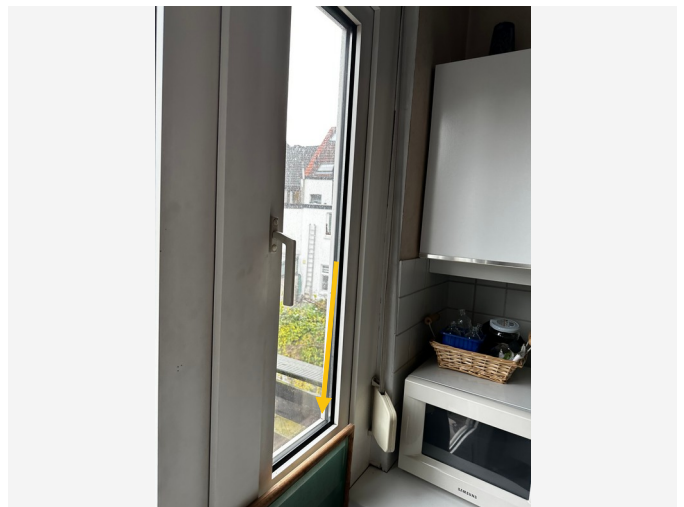
### Fiche 7: Kit aan de ramen

| Beschrijving | Notitie | Terug te vinden op plannen |
|---|---|---|
| Fiche 7: Kit aan de ramen | De kit aan de ramen is niet asbestverdacht. | - |
