# Asbestinventarisatetest

Van Bellinghenlaan 52, 1910 Kampenhout

**Niet-asbestveilig**

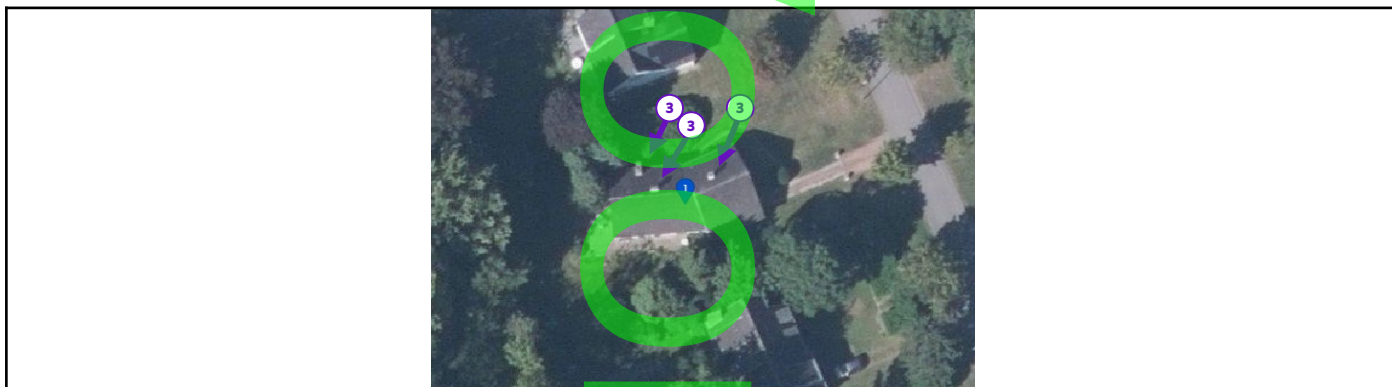
## Plan 1.10: PG4

| Beschrijving | Type | Actie |
|---|---|---|
| 3. Schouwen niet bereikbaar ( binnenkant schacht ) | Beperking | - |

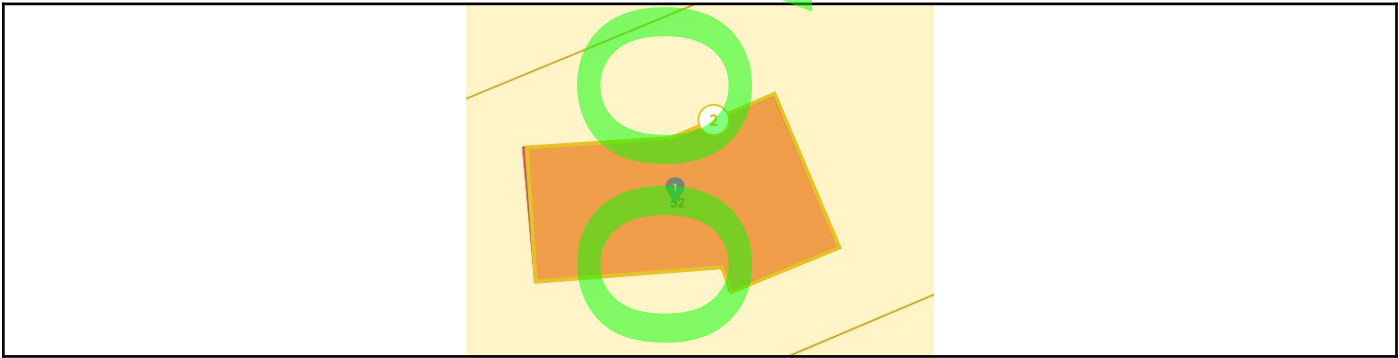
Plan 1.14: PG3

| Beschrijving | Type | Actie |
|---|---|---|
| 2. Bakeliet (oud elektrisch materieel). | Asbestmateriaal | Zorgvuldig beheren |

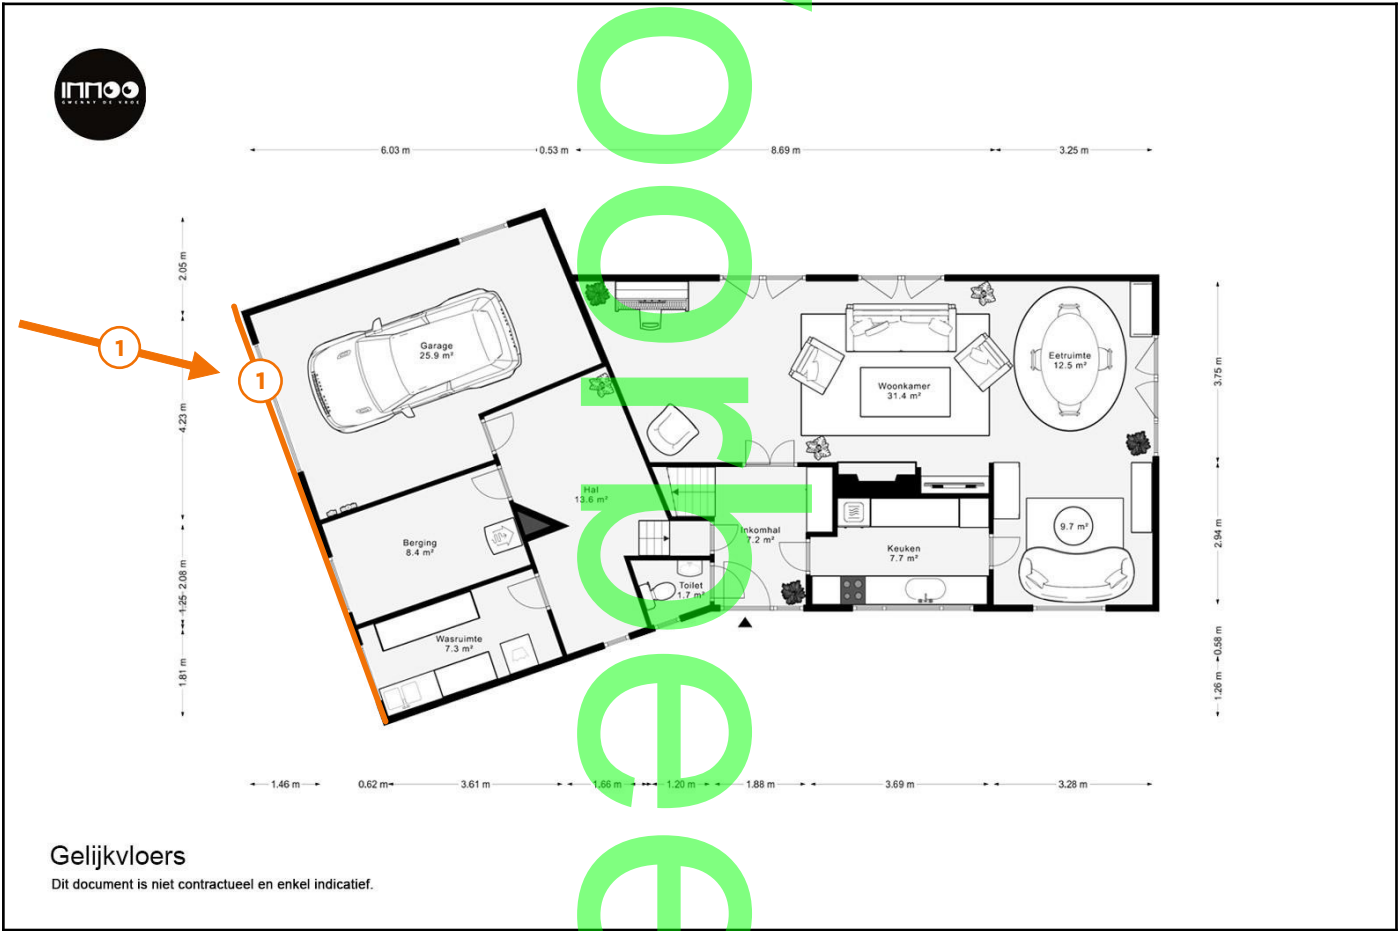
Plan 1.15: glv

| Beschrijving | Type | Actie |
|---|---|---|
| 1. Cement plantenbak | Asbestmateriaal | Verwijderen |

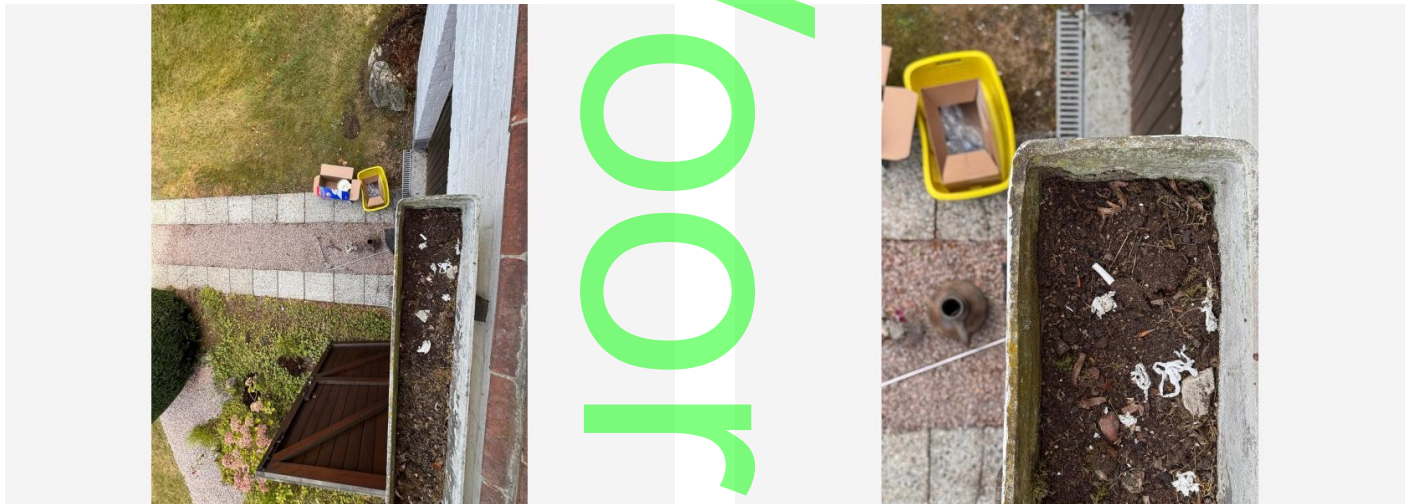
Het asbestmateriaal valt onder de mijlpaal van 2040.

| Eindbeoordeling materiaalrisico | Verhoogd materiaalrisico en/of verhoogde kans op vezelvrijgave |

| Asbestsoort (vezeltype) | Crocidoliet aanwezig |
| Toestand van het materiaal | Licht beschadigd, licht verweerd. Intacte calciumsilicaatplaat of materiaal met categorie 3-gebondenheid |

| Beschrijving | Cement plantenbak |

- Zorg voor een veilig beheer. Vermijd het beschadigen van het asbestmateriaal. Controleer de toestand jaarlijks op wijzigingen.
- Voer bijkomende staalname(s) uit.

- Eenvoudige handelingen: mag via doe-het-zelf of door werknemer(s) met opleidingsattest eenvoudige handelingen  
Deze toepassing kan door een aannemer die over een opleidingsattest eenvoudige handelingen beschikt of door een particulier (doe-het-zelf), verwijderd worden indien er geen verhoogd risico op vrijgave van asbestvezels (max. concentratie 0,01 vezels/cm<sup>3</sup> - CODEX Art. VI.3-54) ontstaat en de toepassing voorafgaand wordt gefixeerd/bevochtigd; de individuele elementen zonder machinale werktuigen en zonder breken of gooien een voor een losgemaakt worden; en ten slotte in gesloten verpakking weggevoerd worden naar een erkend afvalpunt (recyclagepark).

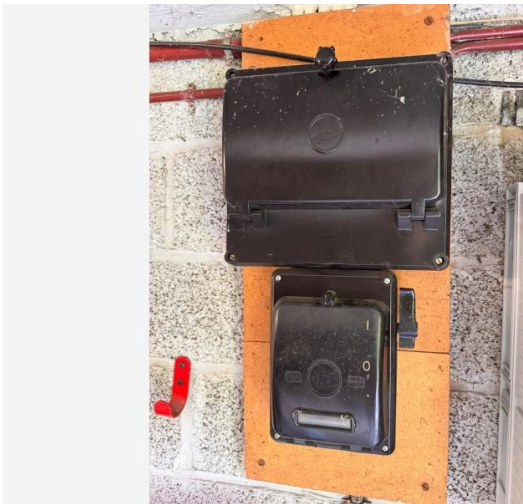
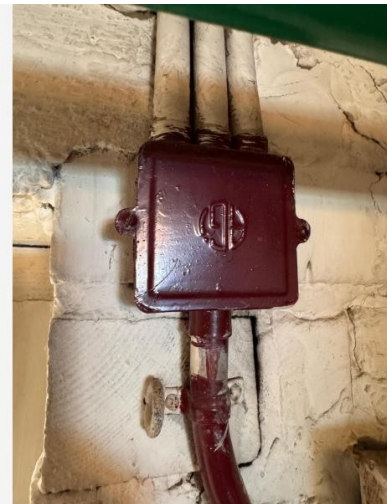
Het asbestmateriaal valt onder de mijlpaal van 2040.

| Eindbeoordeling materiaalrisico | Zeer laag materiaalrisico en/of zeer lage kans op vezelvrijgave |

| Asbestsoort (vezeltype) | Alleen chrysotiel aanwezig |
| Toestand van het materiaal | Onbeschadigd, niet verweerd |

| Beschrijving | Bakeliet (oud elektrisch materieel). |
| Opmerking | <p>Het betreft al het oud elektrisch (schakel)materieel van bakeliet (bvb; schakelaars/klemmendozen/stopcontacten/lamphouders...) Het betreft een ruwe schatting van de hoeveelheid.</p> <p>Aanwezig op verschillende locaties.</p> |

- Zorg voor een veilig beheer. Vermijd het beschadigen van het asbestmateriaal. Controleer de toestand jaarlijks op wijzigingen.

- Eenvoudige handelingen: mag via doe-het-zelf of door werknemer(s) met opleidingsattest eenvoudige handelingen  
Elektrisch materiaal uit bakeliet zijn hechtgebonden toepassingen. Deze dienen voorzichtig te worden verwijderd zonder te breken.

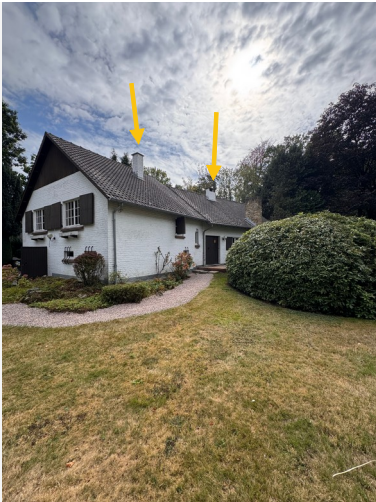
## Fiche 3: Schouwen niet bereikbaar ( binnenkant schacht )

**Reden:** Er is geen volledige risicobeoordeling mogelijk

**Uitleg van de asbestdeskundige:** Er is een kleine kans dat hier nog asbest aanwezig kan zijn.

Visueel was dit niet mogelijk te onderzoeken.

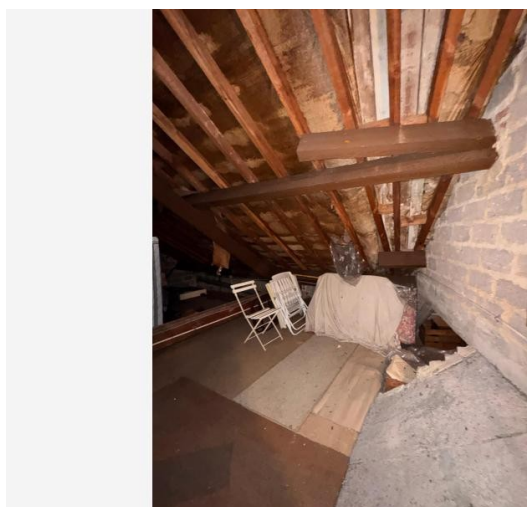
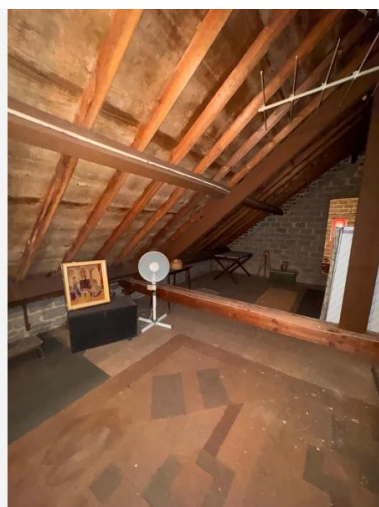
### Fiche 12: Onderdak

| Beschrijving | Notitie | Terug te vinden op plannen |
|---|---|---|
| Fiche 12: Onderdak | Het onderdak is moeilijk bereikbaar. De dakpannen liggen vast met stormhaken. Bij werken, onderzoek of een eventueel aanwezig onderdak asbest bevat. | Plan 1.8: zolder |
