# Asbestinventarisatetest

Ooststatiestraat 65/0001, 2550 Kontich

Attestnummer : **20250701-000443.000**

Uitgegeven op : **01.07.2025**

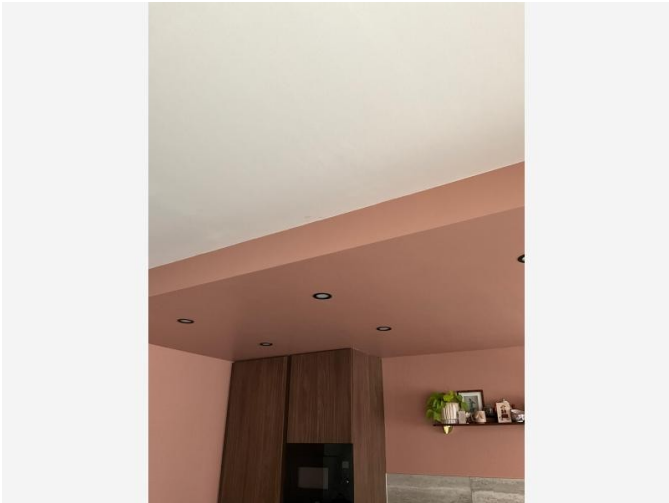
| Fiche 1: Valse plafonds..... | 11 |

De plafonds werden afgewerkt met plastic, hout of gyproc. Deze zijn niet asbestverdacht. We weten niet wat er zich daaronder bevindt. Dit kunnen asbestverdachte toepassingen zijn. Wees hiervoor waakzaam.

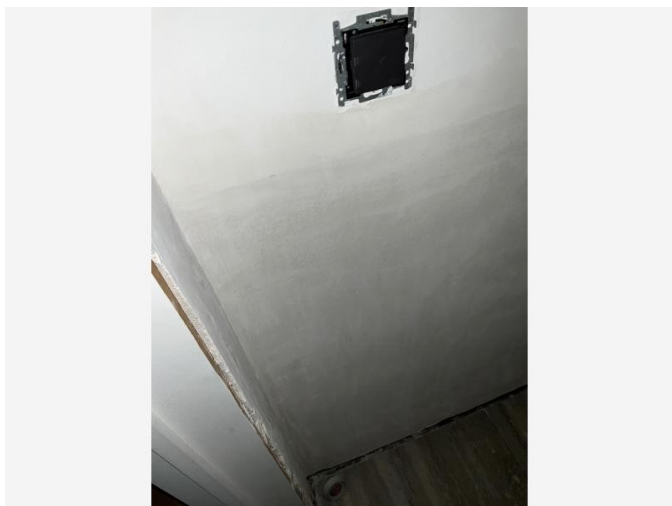
| Fiche 2: Pleister wand..... | 12 |

Pleister volledig vernieuwd in 2021. Bewijsstukken in bijlage.

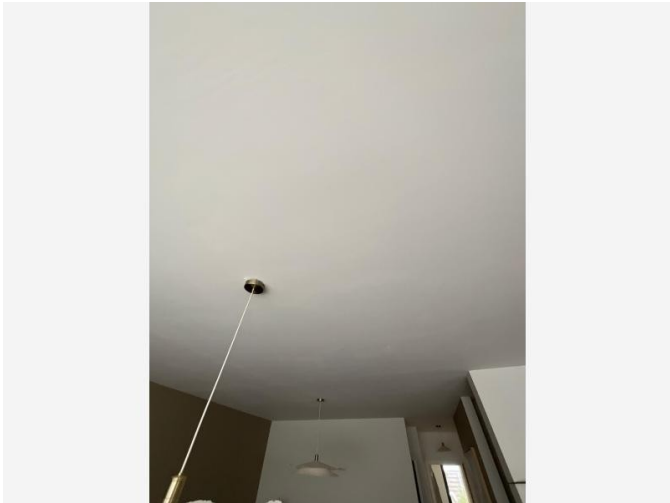
| Fiche 3: Pleister plafond..... | 13 |

Pleister volledig vernieuwd in 2021. Bewijsstukken in bijlage.

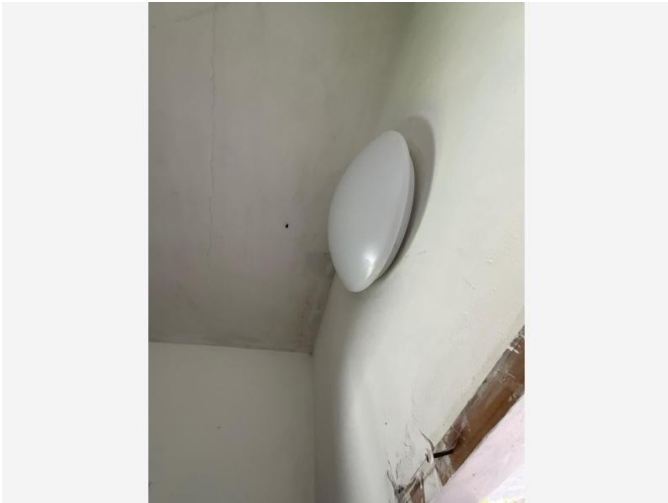
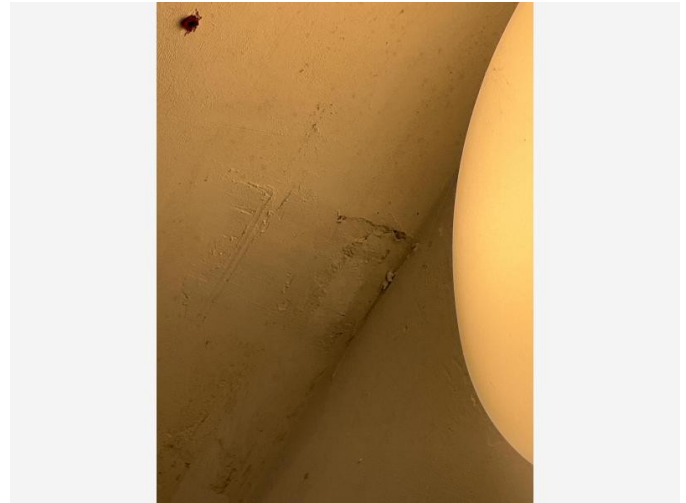
## Fiche 4: Pleister plafond

### Conclusie

Geen asbest

| # | Type | Referentie | Resultaat |
|---|---|---|---|
| 4.1 | Mengmonster | Pleister plafond | Geen asbest |

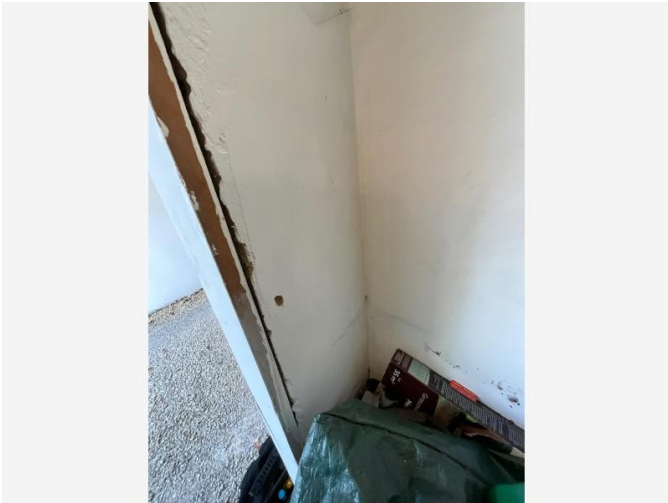
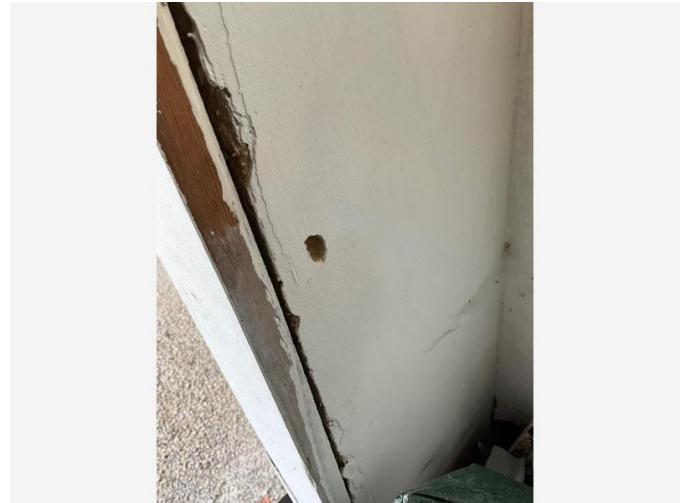
## Fiche 5: Pleister wand berging

### Conclusie

Geen asbest

| # | Type | Referentie | Resultaat |
|---|---|---|---|
| 5.1 | Mengmonster | Pleister wand | Geen asbest |
