# Asbestinventarisatetest

Neerstraat 70/2, 1730 Asse

Attestnummer : **20260714-000435.000**

Uitgegeven op : **14.07.2026**

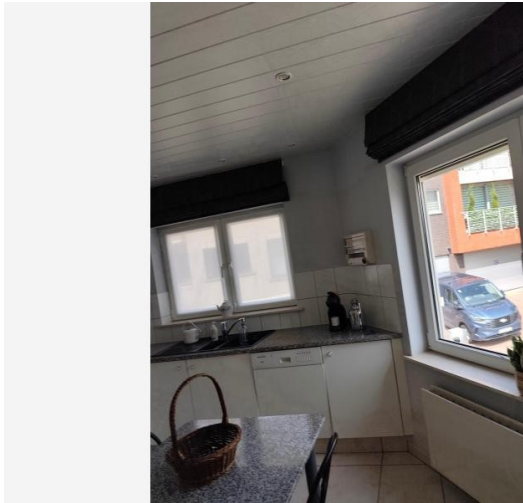
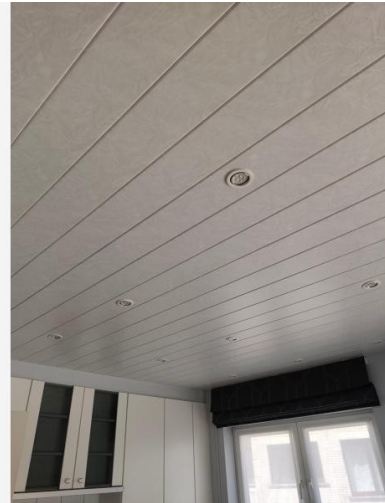
Op basis van de uitgevoerde auditieve en/of visuele inspectie wordt vastgesteld dat plafonds in de volgende materialen niet-asbestverdacht zijn:

- gipskartonplaten
- hout
- beton
- pvc

Let op: Deze vaststelling geldt uitsluitend voor de waarneembare oppervlakken en materialen. Niet-waarneembare delen achter, boven of in deze plafonds konden niet worden onderzocht zonder destructief onderzoek. Het is mogelijk dat achter deze niet-asbestverdachte plafonds verborgen lagen of constructies aanwezig zijn die asbestverdachte materialen bevatten.

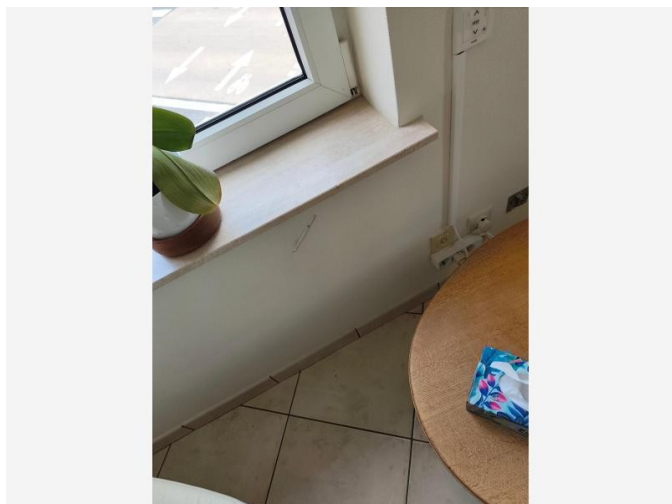
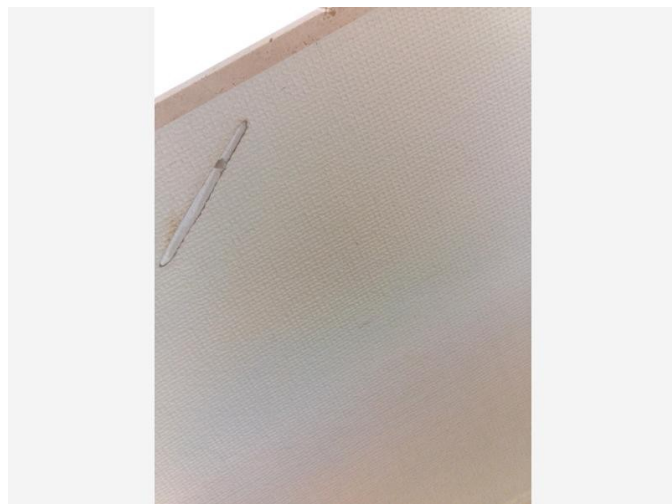
## Fiche 2: Pleisterwerk Wanden

### Conclusie

Geen asbest

| # | Type | Referentie | Resultaat |
|---|---|---|---|
| 2.1 | Mengmonster | IEY_01 | Geen asbest |

| Opmerking | <p>Mengmonster van het pleisterwerk aan wanden:</p> <ul style="list-style-type: none"><li>- Individuele ruimte</li><li>- Natte ruimte</li><li>- Trappenhal: inkom</li></ul> <p>Een monstername in stooklokaal was niet mogelijk aangezien deze niet aanwezig is in het appartement.</p> |

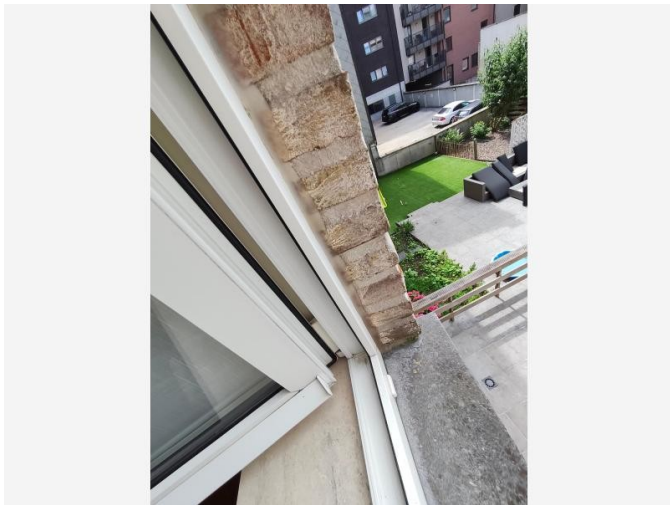
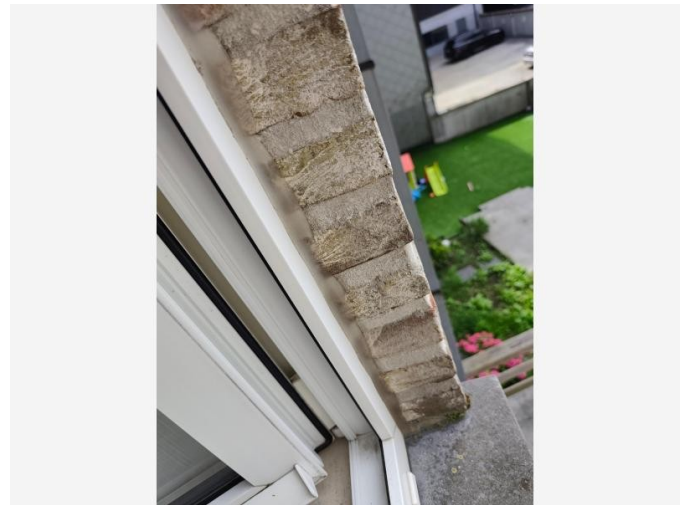
### Fiche 3: Afdichtingsmateriaal aan schrijnwerk

| Beschrijving | Notitie | Terug te vinden op plannen |
|---|---|---|
| Fiche 3: Afdichtingsmateriaal aan schrijnwerk | Betreft siliconen en is derhalve niet asbestverdacht. | Plan 1.1: Indeling |
