# Asbestinventarisatattest

Serskampstraat 37, 9340 Lede

Attestnummer : 20260730-000372.000

# Zone 1: Hoofdgebouw

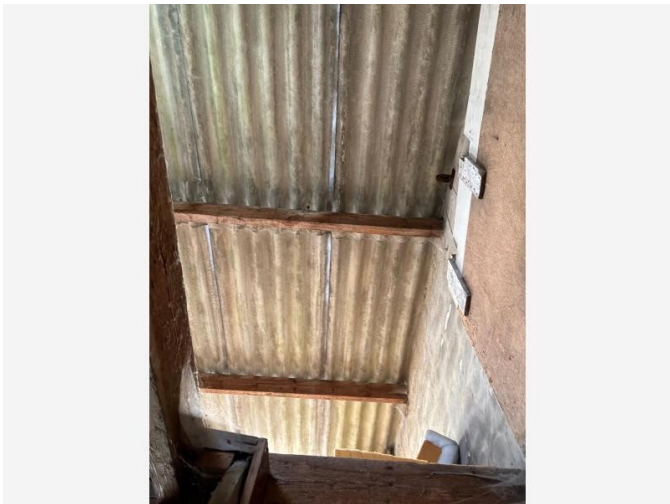
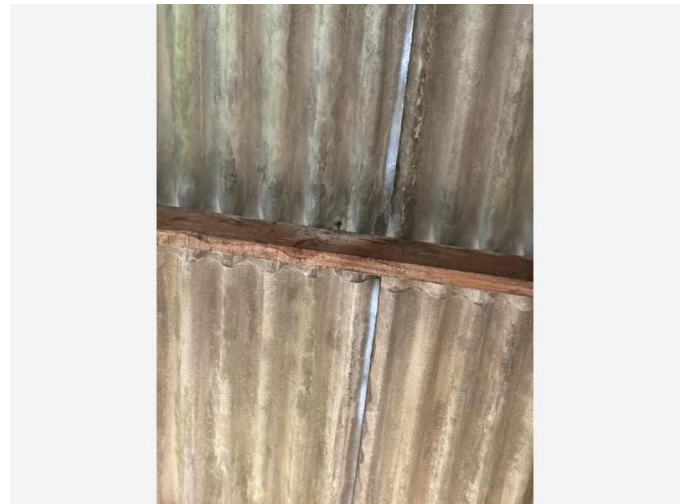
| Eindbeoordeling materiaalrisico | Hoog materiaalrisico en/of hoge kans op vezelvrijgave |

| Asbestsoort (vezeltype) | Crocidoliet aanwezig |
| Toestand van het materiaal | Matig beschadigd, matig verweerd |

| Beschrijving | golfplaten dak |
| Asbestmateriaal | Dak- en gevelbekleding - Golfplaat |
| Hoeveelheid (oppervlakte - aantal) | • 30,00 m <sup>2</sup> - 1 stuk |

**Dringend verwijderen**

- Zorg voor een veilig beheer. Vermijd het beschadigen van het asbestmateriaal. Controleer de toestand jaarlijks op wijzigingen.
- Hemelwater dat afspoelt van asbestcement daken of gevels kan asbestdeeltjes bevatten. Gebruik het enkel voor gesloten circuits (bv. spoelen toiletten). Reinig na het vervangen van het dak of de gevel de dakgoten en regenwaterput of -ton om asbesthoudend sediment of slib te verwijderen
- Voer bijkomende staalname(s) uit.

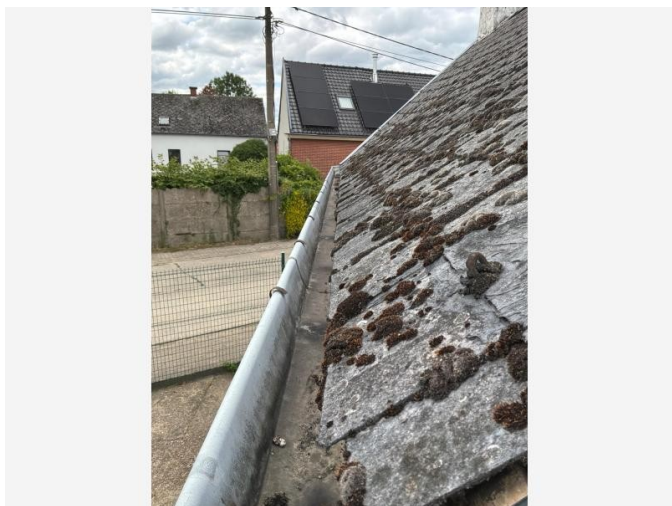
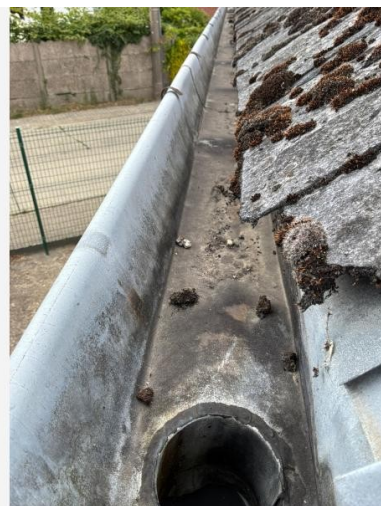
| Beschrijving | Sediment en slib in goot |
| Type afvalstof | Betreft resten (contaminatie) van verwerking of beschadiging |
| Besmette materialen | <ul style="list-style-type: none"><li>• Sediment (dakgoot, afvoerbuys, regenwaterput, ...)</li></ul> |
| Hoeveelheid (gewicht - aantal) | <ul style="list-style-type: none"><li>• 20,00 kg - 1 stuk</li></ul> |

**Dringend verwijderen**

- Verwijder het asbestafval.
- Voer bijkomende staalname(s) uit.

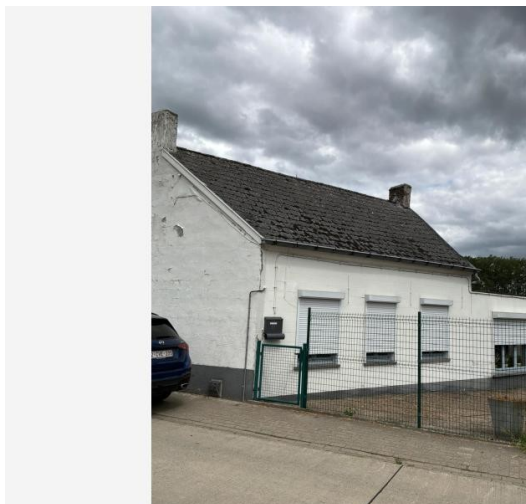
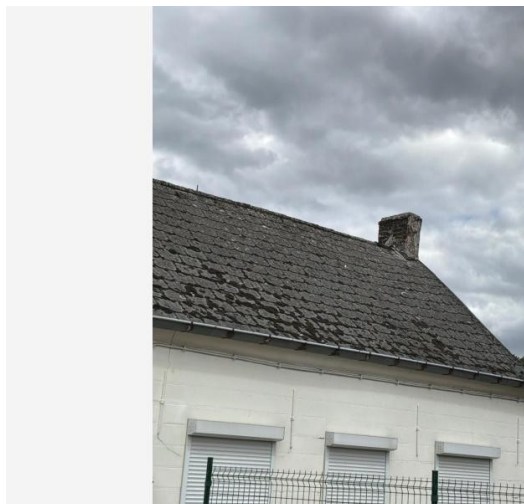
| Eindbeoordeling materiaalrisico | Verhoogd materiaalrisico en/of verhoogde kans op vezelvrijgave |

| Asbestsoort (vezeltype) | Alleen chrysotiel aanwezig |
| Toestand van het materiaal | Matig beschadigd, matig verweerd |

| # | Type | Referentie | Resultaat |
|---|---|---|---|
| 3.1 | Puntmonster | Mm4 | Chrysotiel |

| Beschrijving | leien dak |
| Hoeveelheid (oppervlakte - aantal) | <ul style="list-style-type: none"><li>• 90,00 m<sup>2</sup> - 1 stuk</li></ul> |

Verwijderen

- Zorg voor een veilig beheer. Vermijd het beschadigen van het asbestmateriaal. Controleer de toestand jaarlijks op wijzigingen.
- Hemelwater dat afspoelt van asbestcement daken of gevels kan asbestdeeltjes bevatten. Gebruik het enkel voor gesloten circuits (bv. spoelen toiletten). Reinig na het vervangen van het dak of de gevel de dakgoten en regenwaterput of -ton om asbesthoudend sediment of slib te verwijderen
- Voer bijkomende staalname(s) uit.

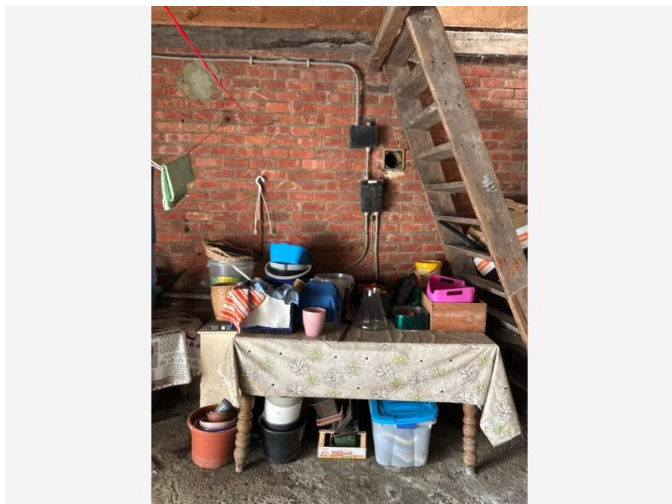
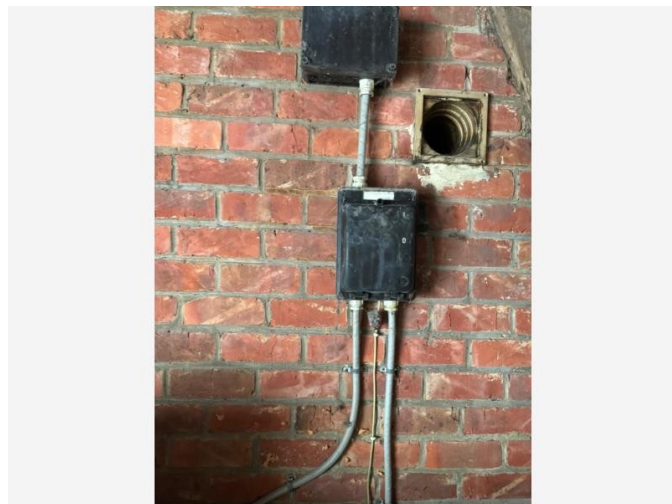
| Identificatiemethode | <p>De asbestdeskundige beoordeelt het materiaal als asbestverdacht en dus asbesthoudend, en dit zonder monstername.</p> <p>Motivatie: De monstername brengt andere schade aan dan schade die inherent is aan de monstername.</p> |
| Opmerking | Geschatte hoeveelheid. |

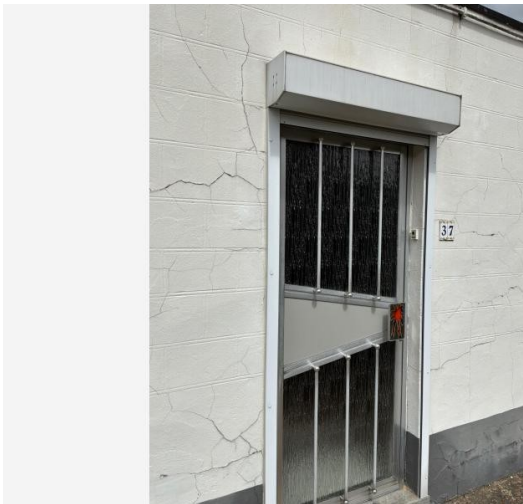
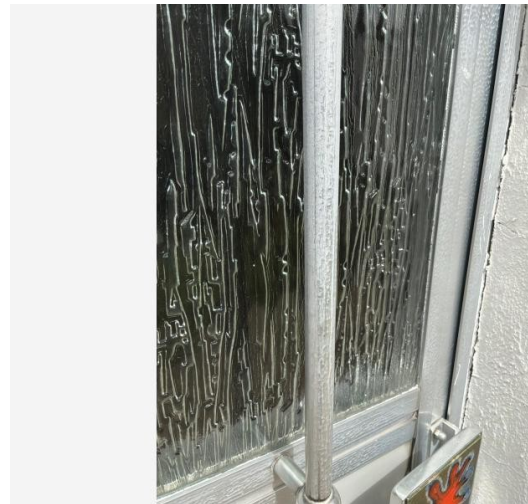
| Opmerking | Geschatte hoeveelheid.<br><br>Deels of volledig eigendom van andere eigenaar |

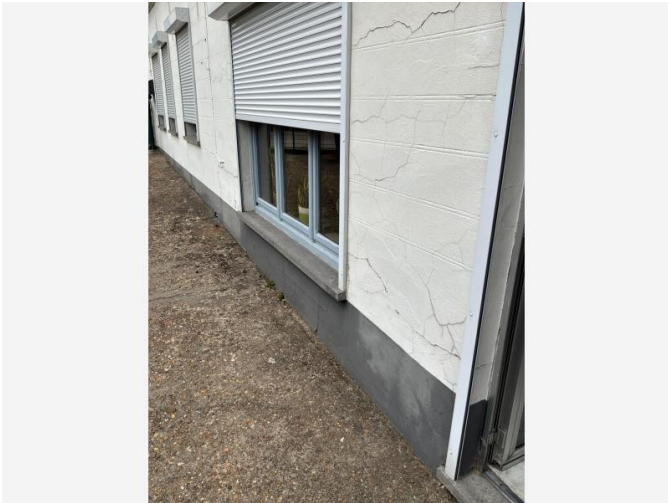
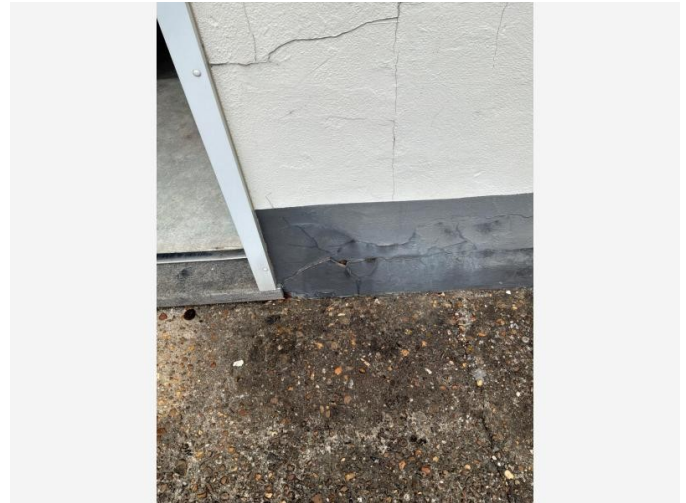
## Fiche 14: 93. crepi gevel

Geen asbest

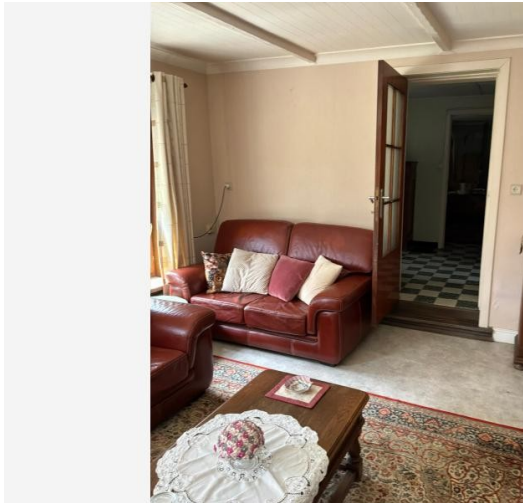
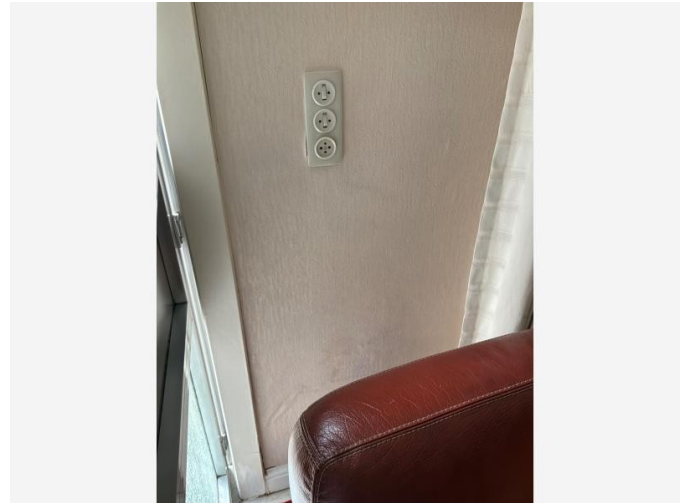
## Fiche 15: 1. pleisterwerk wanden

Geen asbest

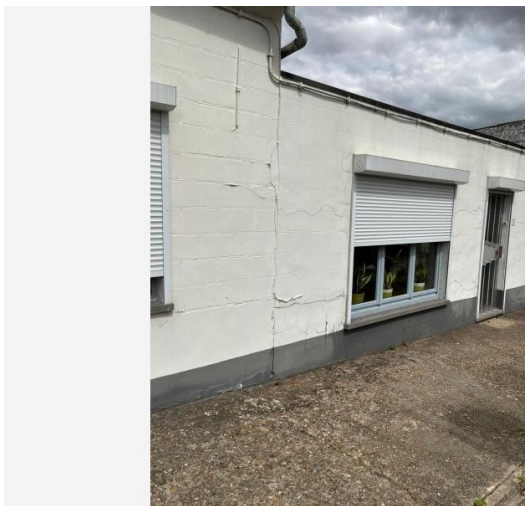
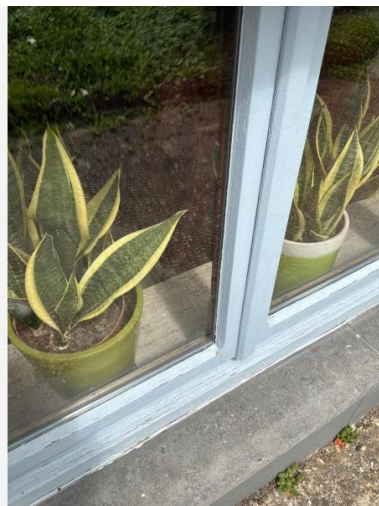
## Fiche 17: 4. mastiek type: niet asbest verdacht

| Beschrijving | Notitie | Terug te vinden op plannen |
|---|---|---|
| Fiche 17: 4. mastiek type: niet asbest verdacht | Aanwezig in alle ramen, buiten de andere aangeduide types.<br><br>Dit type mastiek is niet asbest verdacht | - |
