# Asbestinventarisatetest

Geraardsbergsesteenweg 241, 9404 Ninove

Attestnummer : 20260827-000113.000

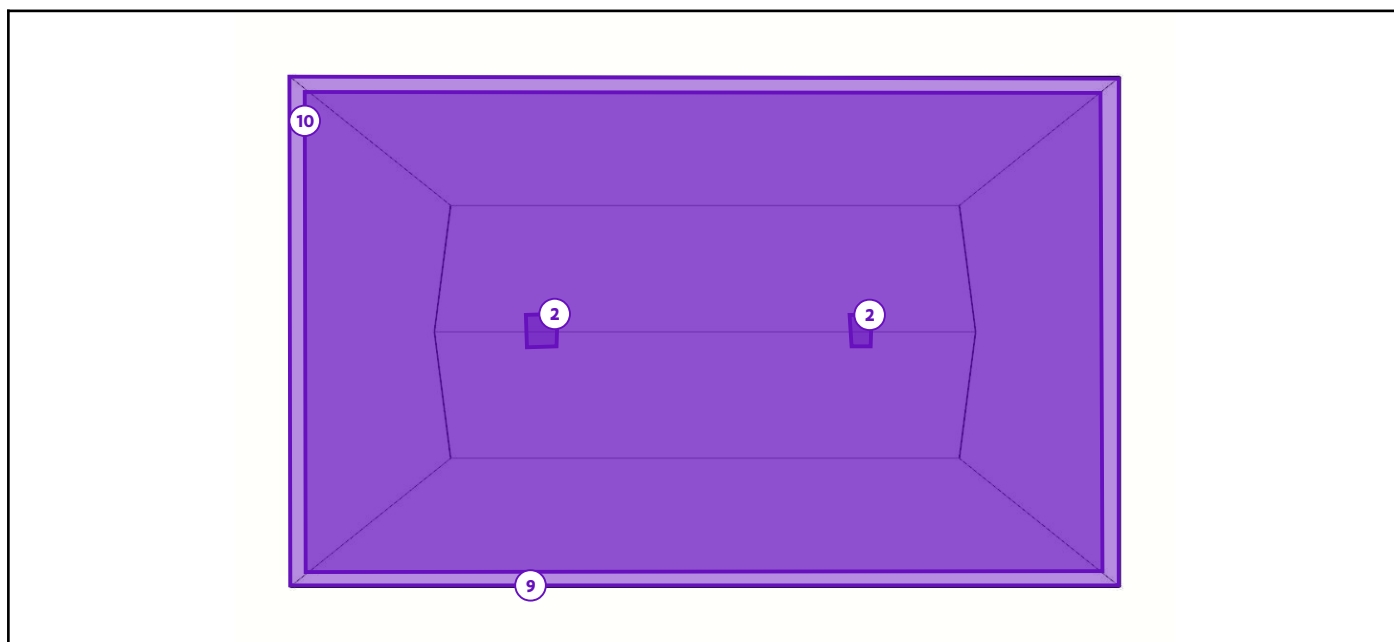
## Plan 1.5: Dak

| Beschrijving | Type | Actie |
|---|---|---|
| 2. Schoorsteen rookgaskanaal | Beperking | - |

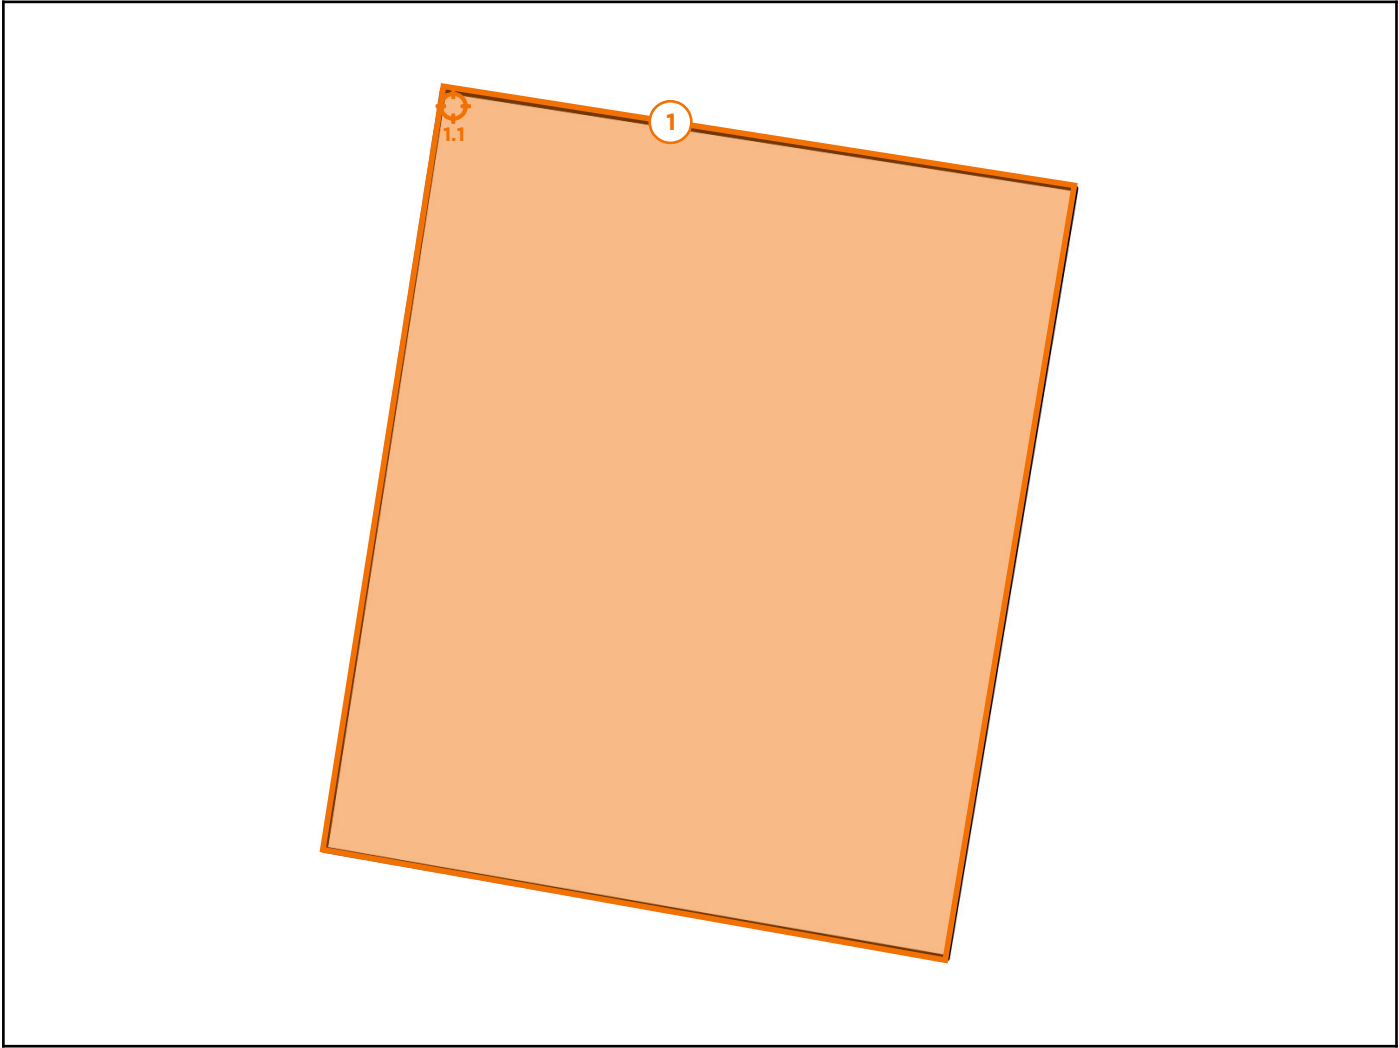
# Plan 2.1: Tuinhuis plan

| Beschrijving | Type | Actie |
|---|---|---|
| 1. Cementgebonden golfplaten | Asbestmateriaal | Verwijderen |

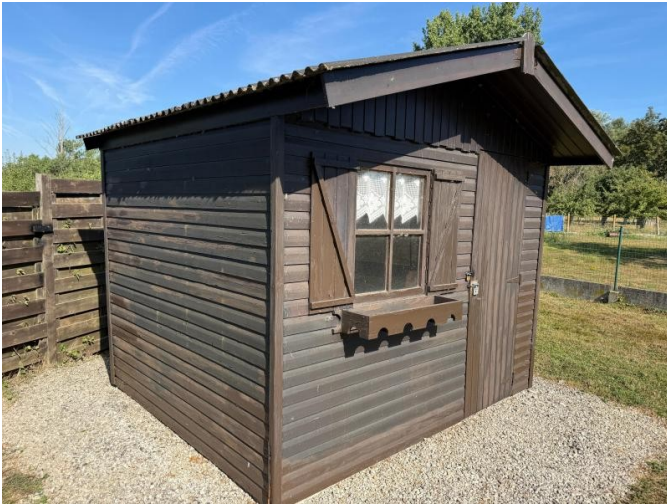
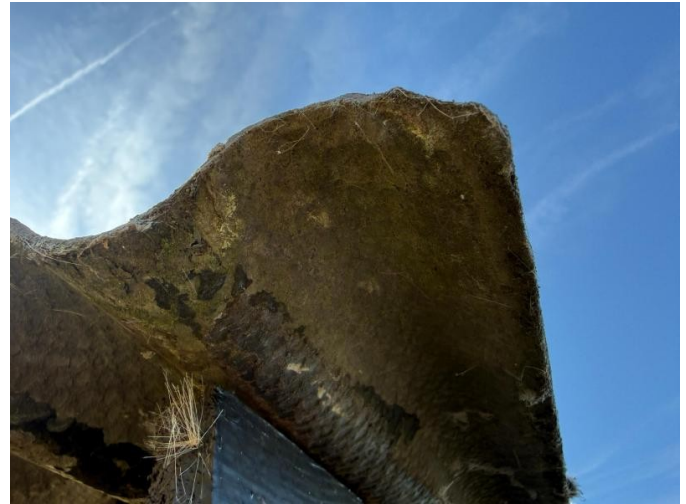
Overzichtsfoto

Detailfoto

De golfplaten bestaan uit hechtgebonden asbest en kunnen verwijderd worden met eenvoudige handelingen, op voorwaarde dat ze ongebroken en zonder beschadiging worden losgemaakt.

| Eindbeoordeling materiaalrisico | Laag materiaalrisico en/of verlaagde kans op vezelvrijgave |

| Gebondenheid | Categorie 1: hechtgebonden in oorsprong |
| Asbestsoort (vezeltype) | Alleen chrysotiel aanwezig |
| Asbestconcentratie | Laag (< 50%) |
| Afschermingsgraad van het gehele materiaal | Geheel of deels vrij aan de binnenlucht, maar geen contact met binnenluchtstromen |
| Toestand van het materiaal | Licht beschadigd, licht verweerd. Intacte calciumsilicaatplaat of materiaal met categorie 3-gebondenheid |

| # | Type | Referentie | Resultaat |
|---|---|---|---|
| 1.1 | Puntmonster | 20260808 A4 | Chrysotiel |

| Beschrijving | Cementgebonden golfplaten |
| Asbestmateriaal | Dak- en gevelbekleding - Golfplaat |

Het asbestmateriaal valt onder de mijlpaal van 2034.

Verwijderen

- Zorg voor een veilig beheer. Vermijd het beschadigen van het asbestmateriaal. Controleer de toestand jaarlijks op wijzigingen.
- Hemelwater dat afspoelt van asbestcement daken of gevels kan asbestdeeltjes bevatten. Gebruik het enkel voor gesloten circuits (bv. spoelen toiletten). Reinig na het vervangen van het dak of de gevel de dakgoten en regenwaterput of -ton om asbesthoudend sediment of slib te verwijderen

- Eenvoudige handelingen: mag via doe-het-zelf of door werknemer(s) met opleidingsattest eenvoudige handelingen

Vermijd stofvorming: bevochtig of fixeer de platen tijdens de werken.

Het gebruik van sneldraaiende werktuigen (slijpschijf, boormachine, hogedrukreiniger) is verboden.

Draag steeds de juiste Persoonlijke Beschermingsmaterialen: minimaal FFP3-masker (EN 149), wegwerpoverall Cat. III type 5/6 met kap, wegwerphandschoenen en overschoenen of afspoelbaar schoeisel.

De platen dienen ongebroken en dubbel verpakt afgevoerd te worden. Particulieren kunnen dit aanbieden via het recyclagepark (voorwaarden verschillen per park). Aannemers of erkende asbestverwijderaars staan zelf in voor correcte afvoer via een erkende verwerker. Bewaar bewijsdocumenten (facturen, afgiftebewijzen, foto's).

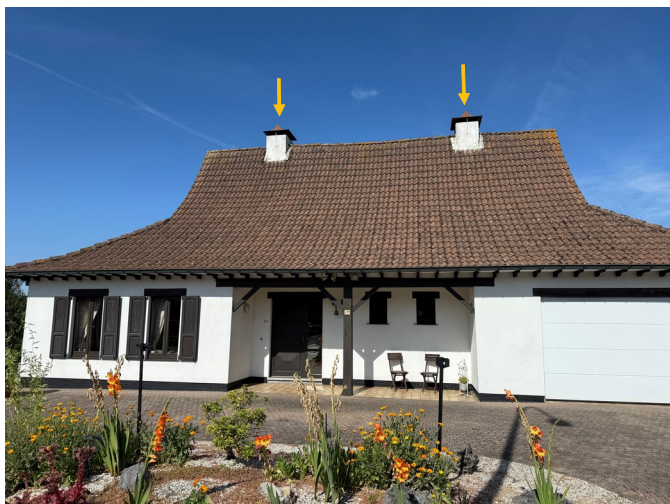
Situeringsfoto

**Reden:** Het te onderzoeken materiaal situeert zich hoger dan 3,50 m te rekenen vanaf een veilige ondergrond

**Uitleg van de asbestdeskundige:** Het rookgaskanaal kan niet volledig worden beoordeeld. De aansluiting en de binnenzijde van de schoorsteen werden zo goed als mogelijk geïnspecteerd via de roetluiken, hierbij werden geen asbestverdachte materialen aangetroffen. De buitenzijde van de schoorsteen bevindt zich op een hoogte van meer dan 3,5 meter vanaf een vaste ondergrond, waardoor een volledige inspectie niet mogelijk was conform het inspectieprotocol (IP2, titel 5.6.2.2). Het kan bijgevolg niet worden uitgesloten dat er in het bovenste deel van de schouw toch nog ergens asbestverdachte materialen aanwezig zijn.

| (Asbest)materiaal | Rookgaskanaal |
| Karakterisatie | Asbest (verdacht) |

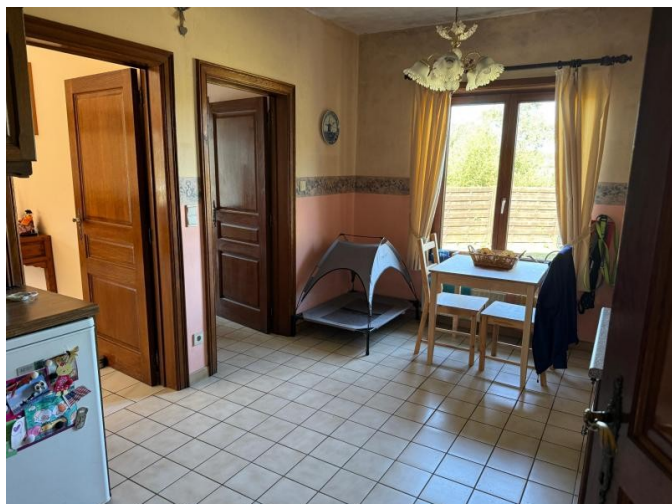
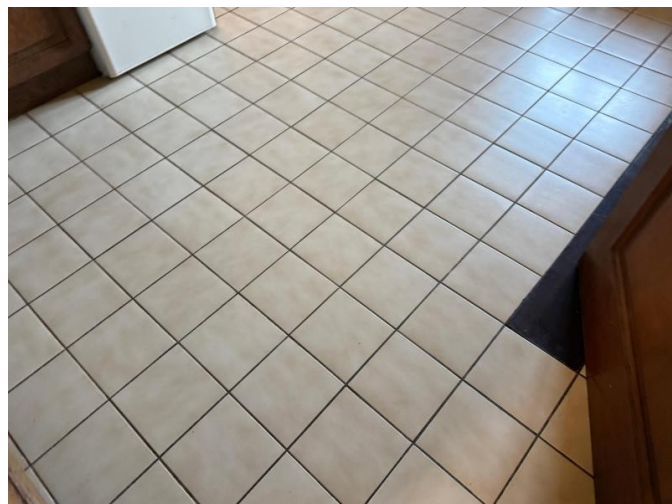
De vloeren aangeduid op de plannen zijn afgewerkt met keramische vloertegels. De tegels zijn intact waardoor er geen uitspraak kan worden gedaan over de gebruikte lijm/mortel.

Er zijn nergens aanwijzingen dat er asbesthoudende lagen aanwezig zouden zijn.

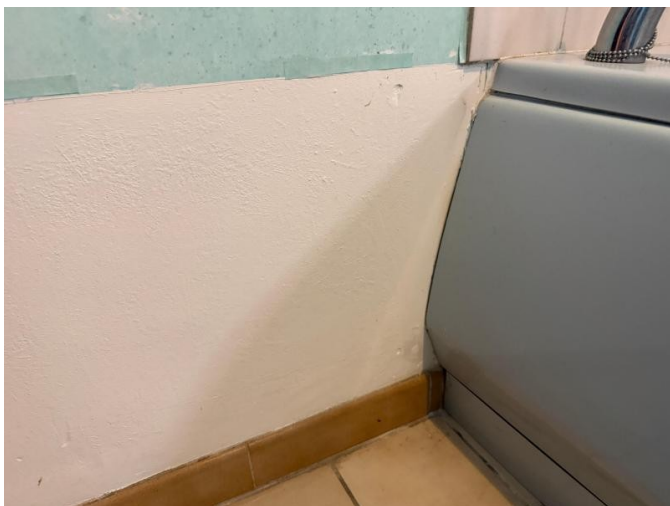
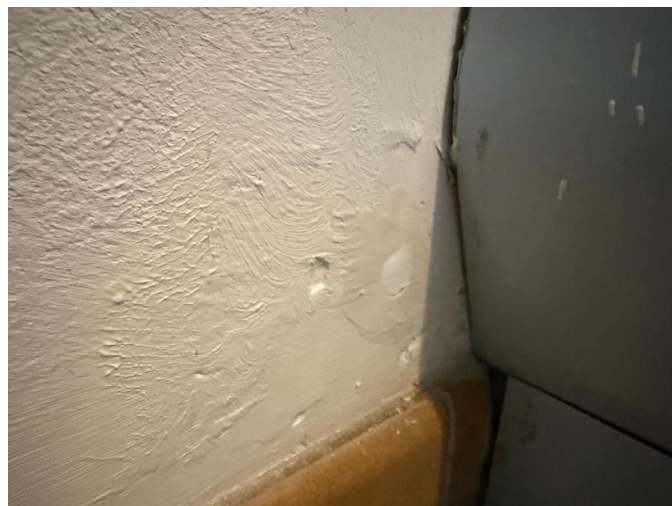
## Fiche 4: Gipspleisterwerk muren

Geen asbest

| # | Type | Referentie | Resultaat |
|---|---|---|---|
| 4.1 | Mengmonster | 20260808 A1 | Geen asbest |

| Opmerking | <p>De muren van de woning, zoals aangeduid op de constructieplannen, zijn afgewerkt met gipspleisterwerk.</p> <p>Het pleisterwerk werd bemonsterd en geanalyseerd door een erkend asbestlaboratorium conform het inspectieprotocol: in een droge ruimte, een natte ruimte (badkamer/keuken) en een traphal.</p> <p>De stookplaats bevindt zich in de kelder en is niet bepleisterd. De stookplaats en de trappenhal behoren bovendien tot de gemeenschappelijke delen.</p> <p>Uit de analyse blijkt dat het pleisterwerk geen asbest bevat. Op basis van de laboresultaten wordt het gipspleisterwerk als niet-asbesthoudend beschouwd.</p> |

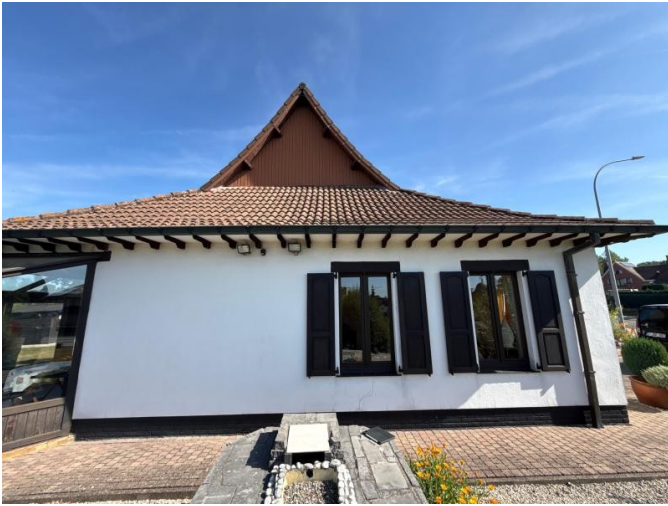
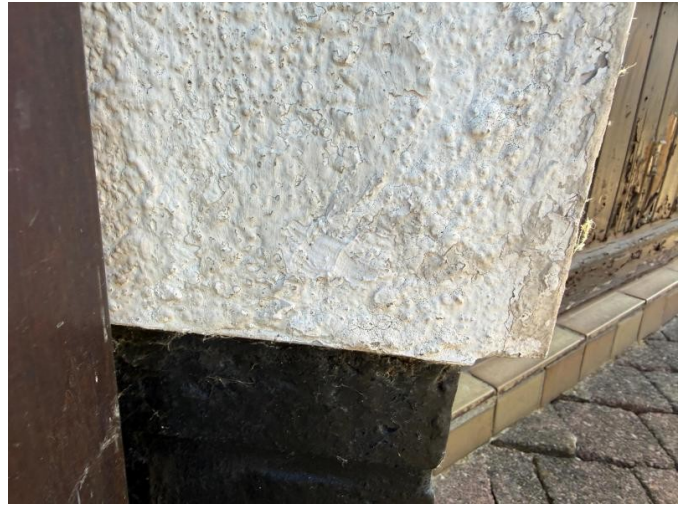
## Fiche 5: Gevel met crepi

Geen asbest

| # | Type | Referentie | Resultaat |
|---|---|---|---|
| 5.1 | Mengmonster | 20260808 A3 | Geen asbest |

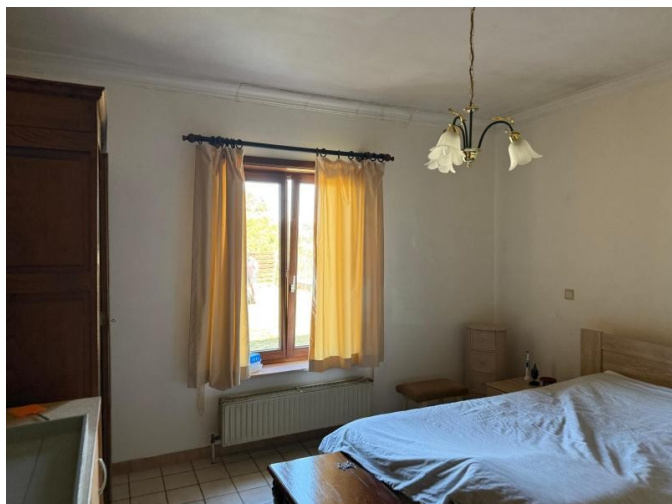
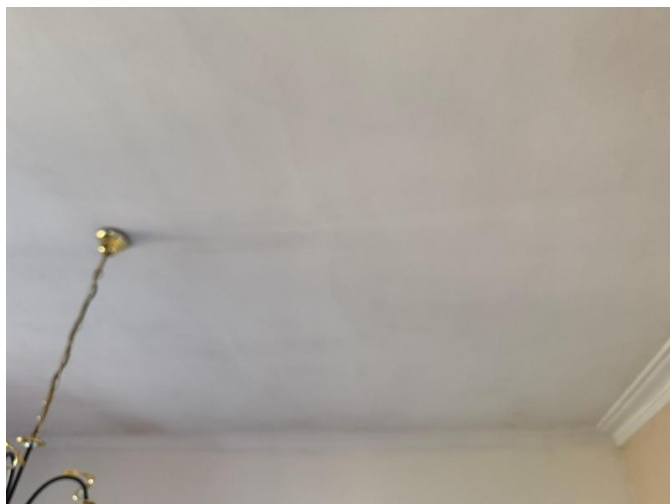
## Fiche 6: Gipspleisterwerk plafonds

Geen asbest

| # | Type | Referentie | Resultaat |
|---|---|---|---|
| 6.1 | Mengmonster | 20260808 A2 | Geen asbest |

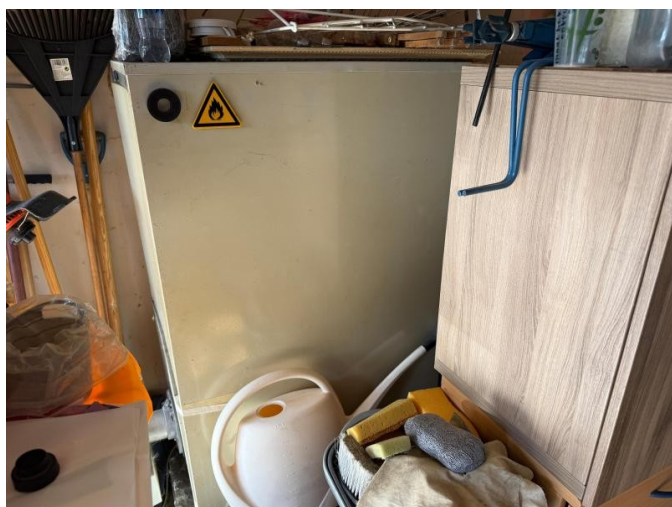
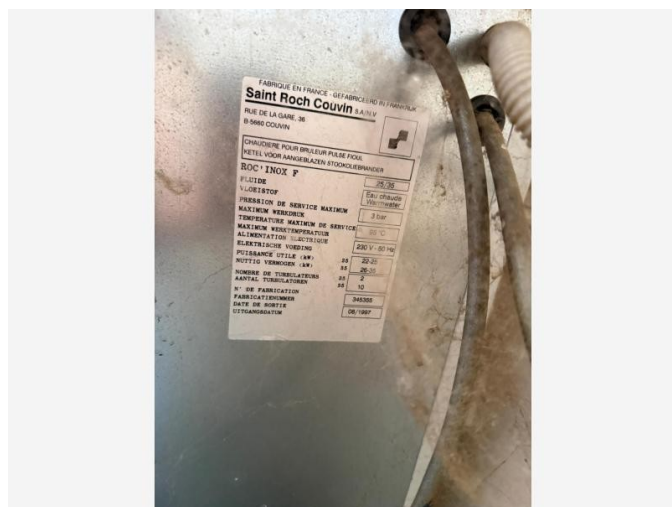
### Fiche 7: CV-brander garage

| Beschrijving | Notitie | Terug te vinden op plannen |
|---|---|---|
| Fiche 7: CV-brander garage | <p>De CV-ketel werd grondig geïnspecteerd:</p> <p>De brander dateert van 2008. Het toestel heeft uiterlijk nergens asbest onderdelen. Er is geen pakking zichtbaar tussen de ketel en de brander.</p> <p>De ketel zelf is van Saint Roch Couvin en heeft als bouwjaar 1997. Uiterlijk zijn er geen asbestverdachte materialen op te merken. Er zijn ook geen online bronnen te vinden waaruit blijkt dat het toestel wel asbesthoudende onderdelen zou bevatten.</p> | Plan 1.1: Gelijkvloers |

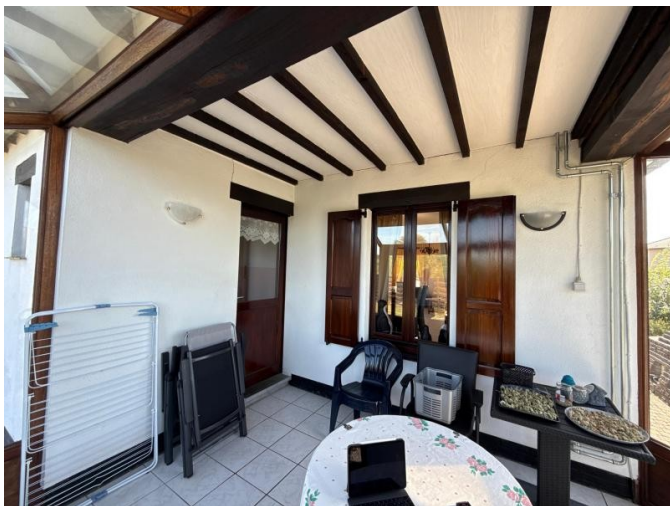
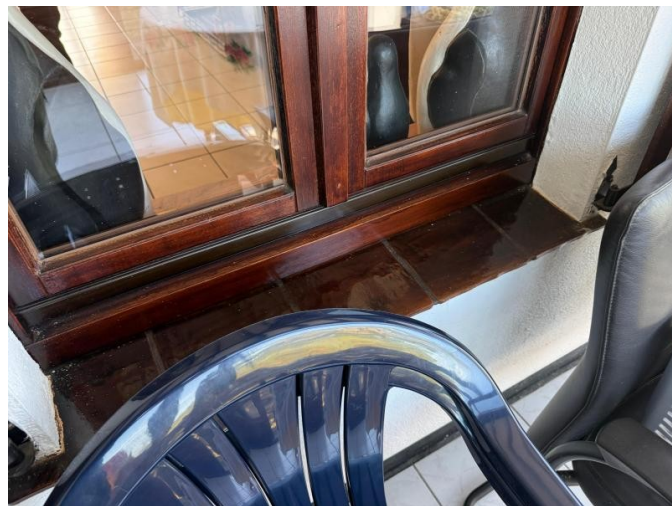
## Fiche 8: Ramen en deuren opgekit met siliconen

| Beschrijving | Notitie | Terug te vinden op plannen |
|---|---|---|
| Fiche 8: Ramen en deuren opgekit met siliconen | Alle ramen en deuren zijn opgekit met siliconen. Er is nergens mastiek vast te stellen. | Plan 1.1: Gelijkvloers |

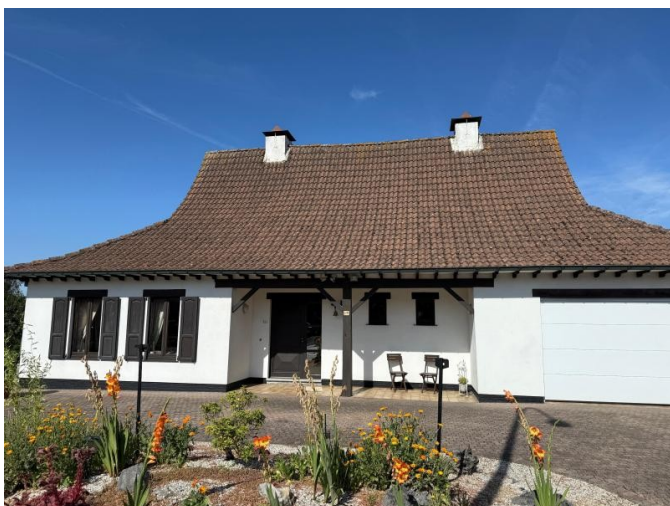
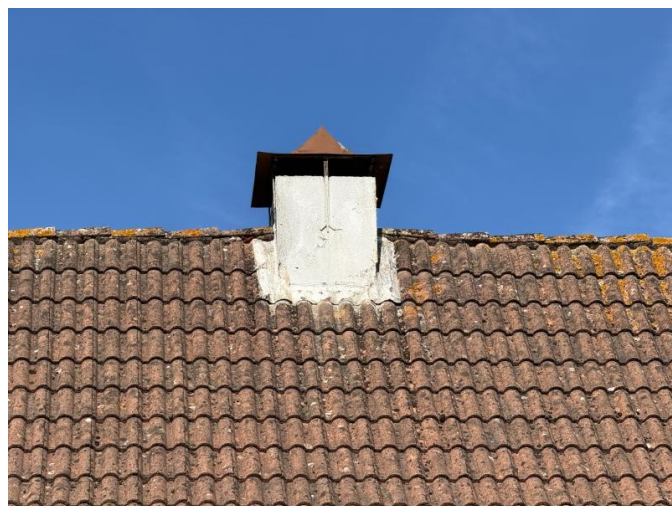
## Fiche 9: Dakpannen uit beton

| Beschrijving | Notitie | Terug te vinden op plannen |
|---|---|---|
| Fiche 9: Dakpannen uit beton | De dakbedekking bestaat uit betonnen dakpannen, deze zijn niet asbestverdacht. | Plan 1.5: Dak |

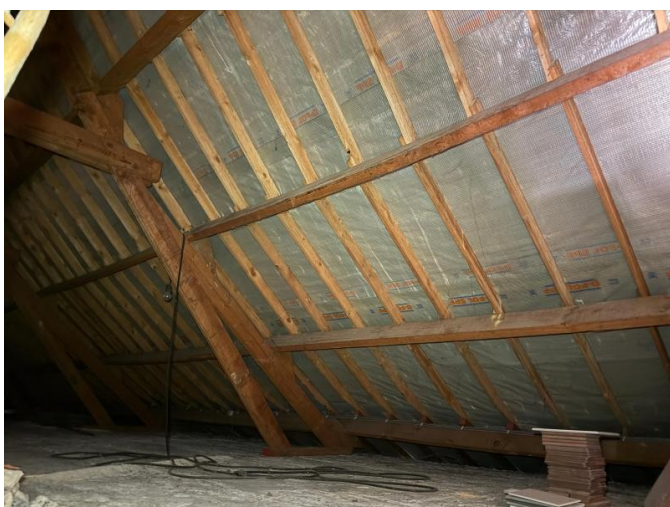
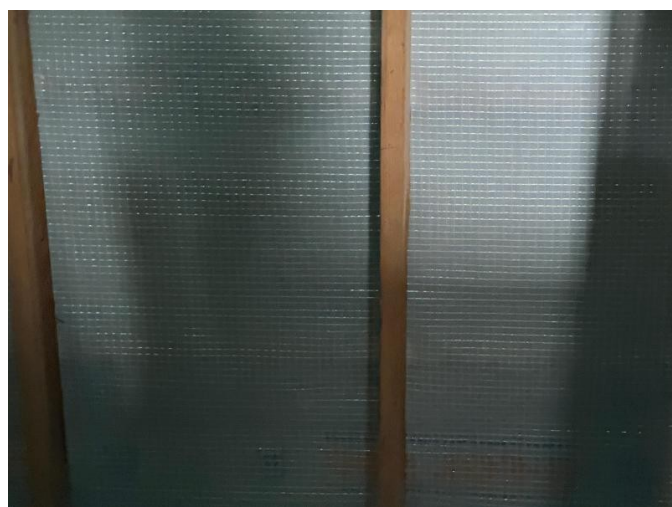
## Fiche 10: Onderdak uit versterkte PVC (dak niet geïsoleerd)

| Beschrijving | Notitie | Terug te vinden op plannen |
|---|---|---|
| Fiche 10: Onderdak uit versterkte PVC (dak niet geïsoleerd) | Het dak is niet geïsoleerd waardoor het onderdak direct zichtbaar is vanop de zolder. Het onderdak bestaat uit witte versterkte PVC folie. | Plan 1.5: Dak |
