# Asbestinventarisatetest

Eetseveldstraat 3, 3960 Bree

Attestnummer : 20250811-000346.000

**Niet-asbestveilig**

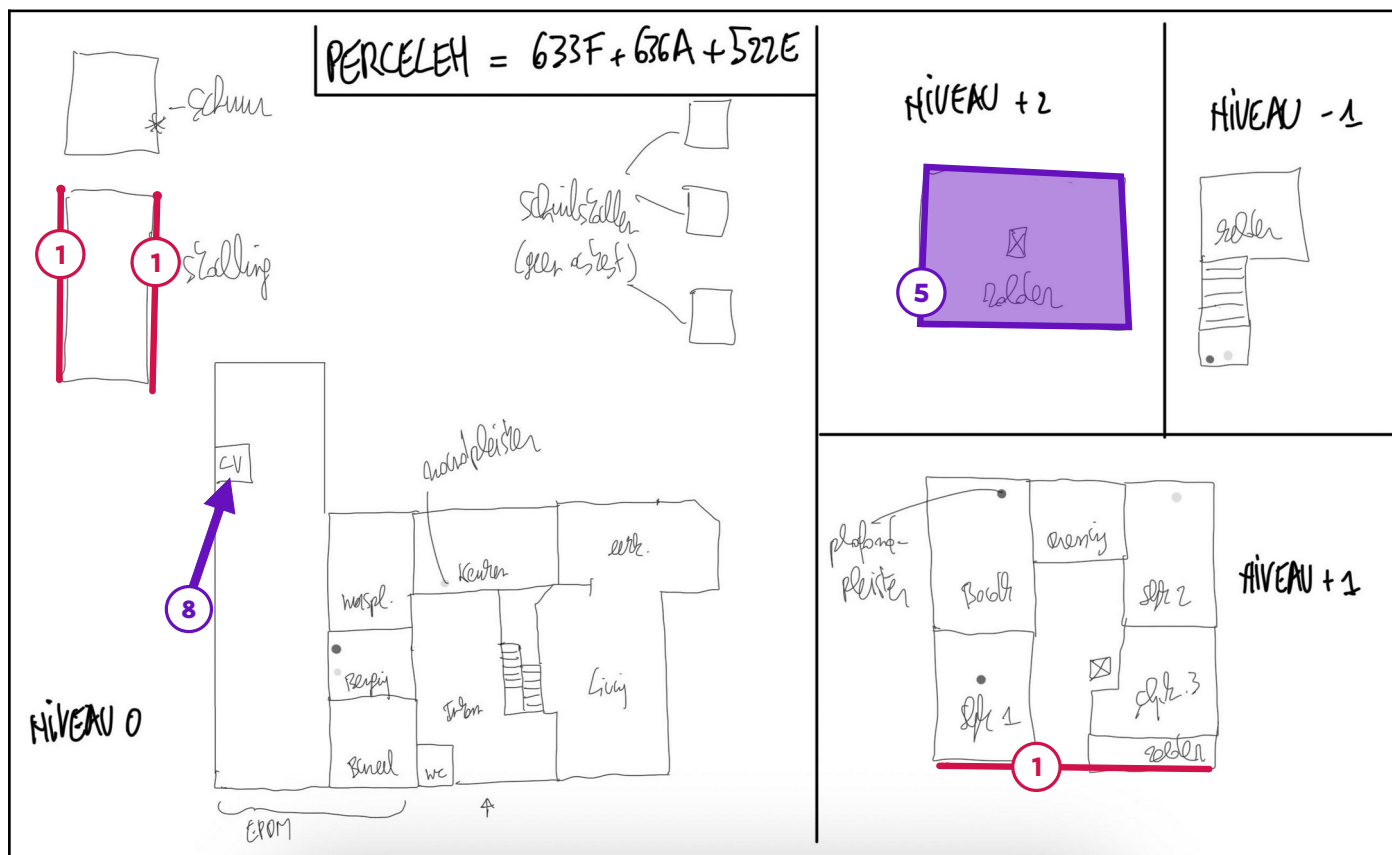
## Plan 1.4: 2 | Inspectiegebied | Overzicht

| Beschrijving | Type | Actie |
|---|---|---|
| 1. Asbesthoudend slib/sediment van gevelleien, golfplaten | Asbestmateriaal | Dringend verwijderen |
| 5. Zolderruimte lager dan 1,50 m (beperking/buiten inspectiegebied) | Beperking | - |
| 8. Onderdelen en uitrusting van de ruimteverwarming | Advies | - |

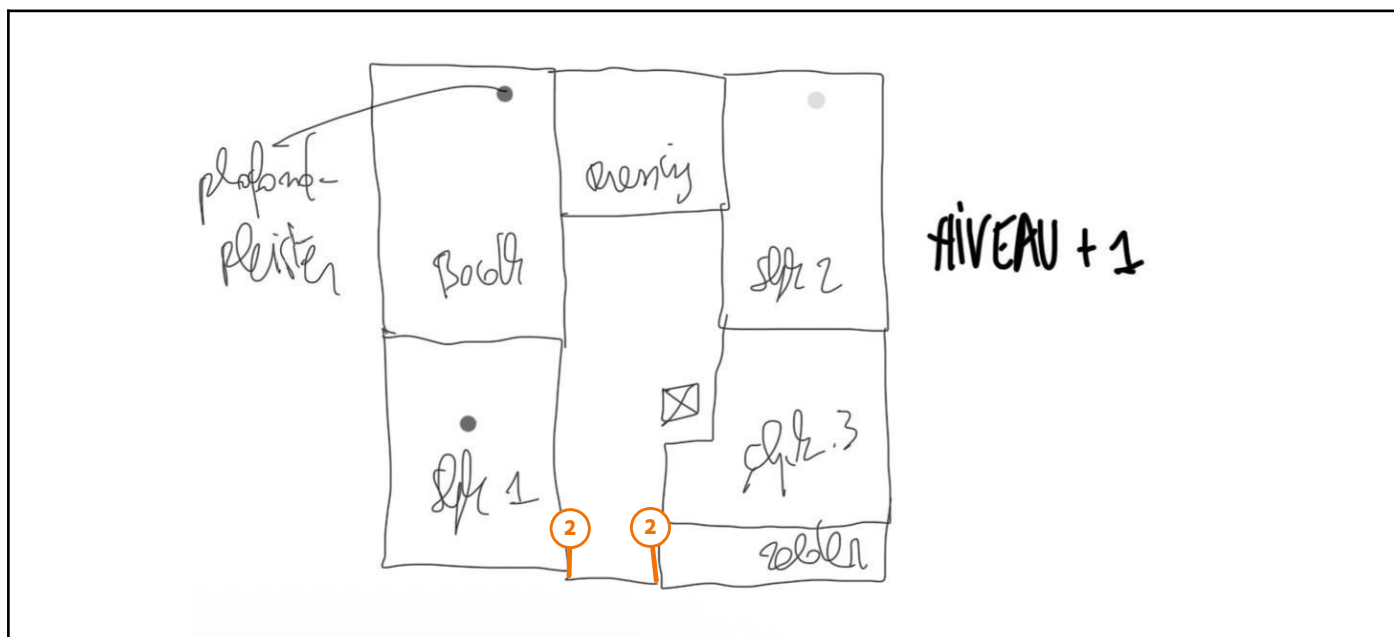
## Plan 1.6: 4 I Inspectiegebied I Niveau +1

| Beschrijving | Type | Actie |
|---|---|---|
| 2. Leien I Gevels kapel woning I Asbestverdacht | Asbestmateriaal | <a href="#">Verwijderen</a> |

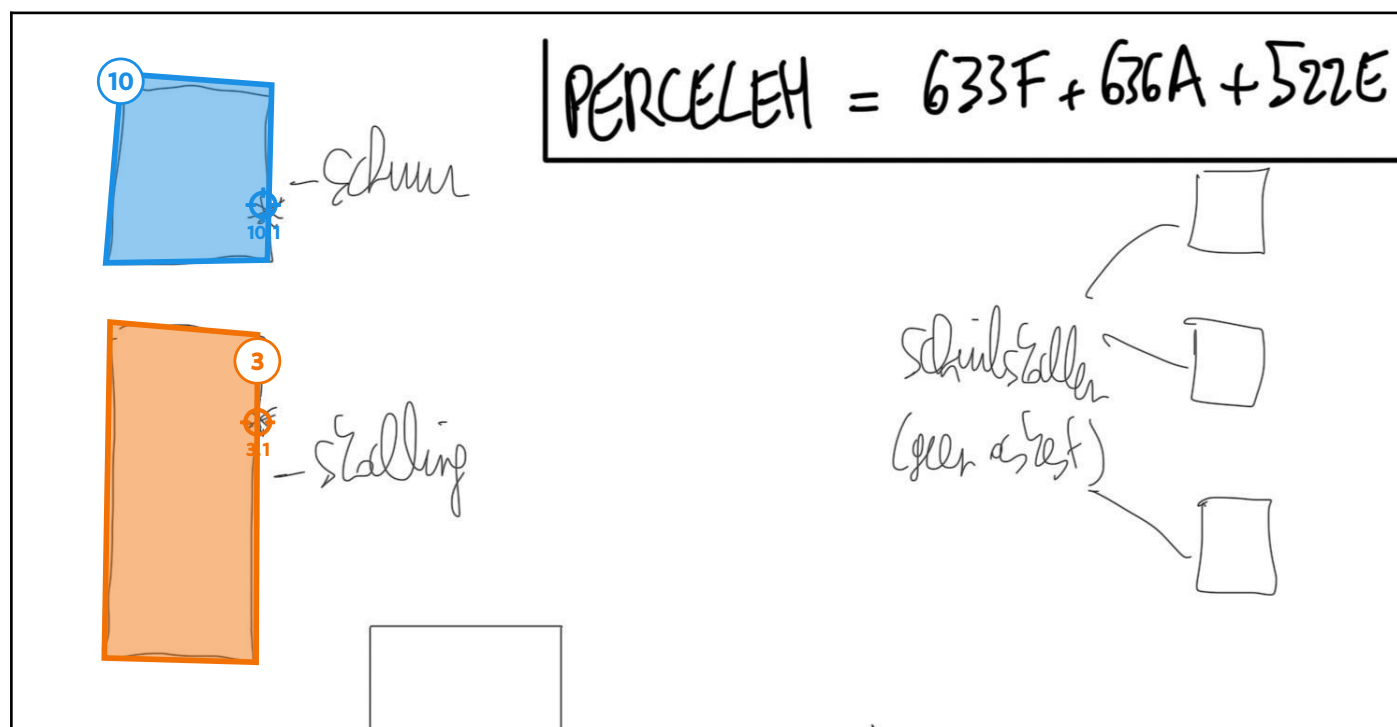
## Plan 1.9: Inspectie I Buitenconstr I Stallingen en schuur

| Beschrijving | Type | Actie |
|---|---|---|
| 3. Golfplaten stalling I Asbesthoudend | Asbestmateriaal | Verwijderen |
| 10. Golfplaten schuur I Asbestvrij | Geen asbest | - |

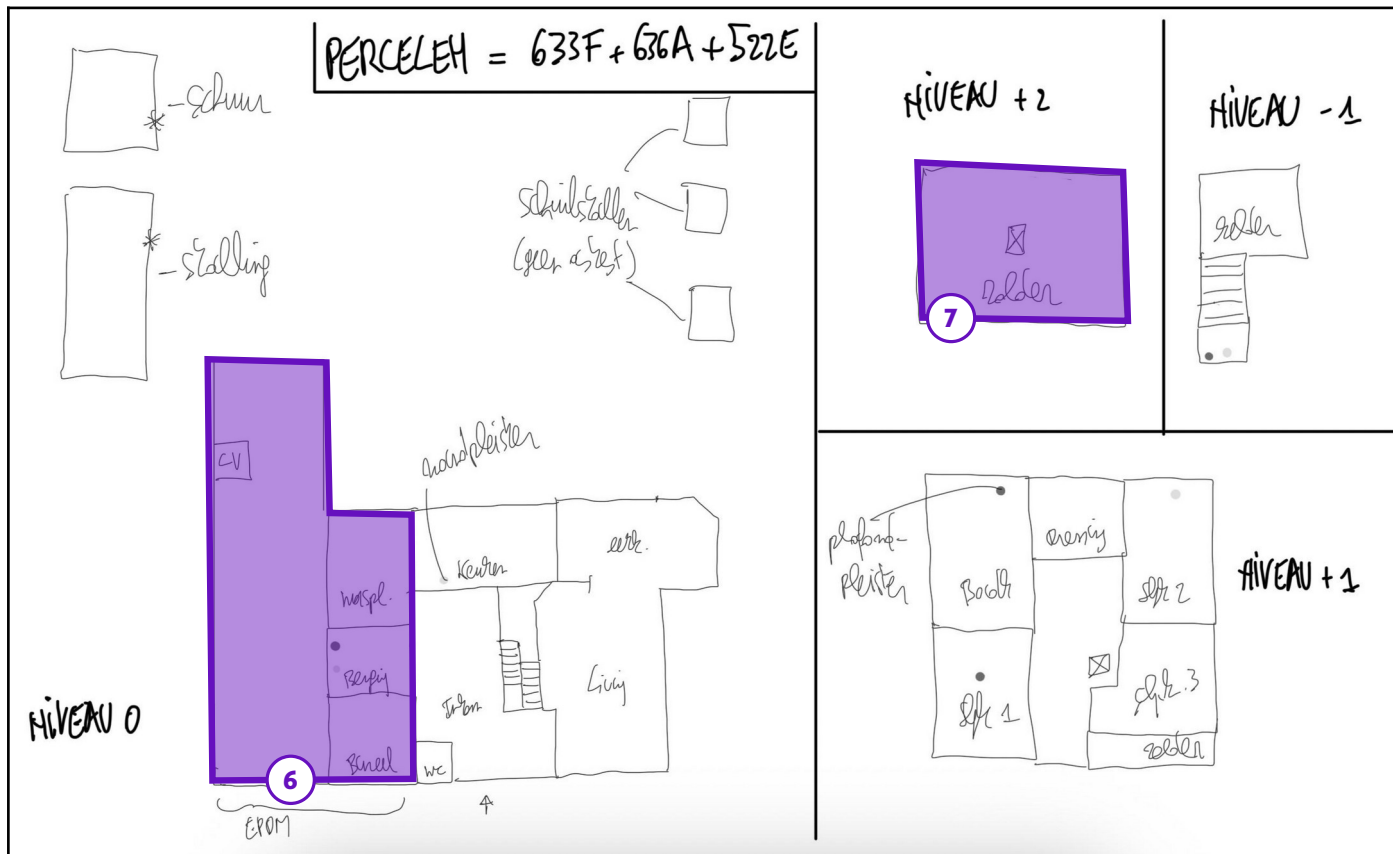
## Plan 1.10: Dakenplan

| Beschrijving | Type | Actie |
|---|---|---|
| 6. Plat dak I Advies I Opbouw plat dak niet inspecteerbaar | Advies | - |
| 7. Onderdak I Inspectie | Advies | - |

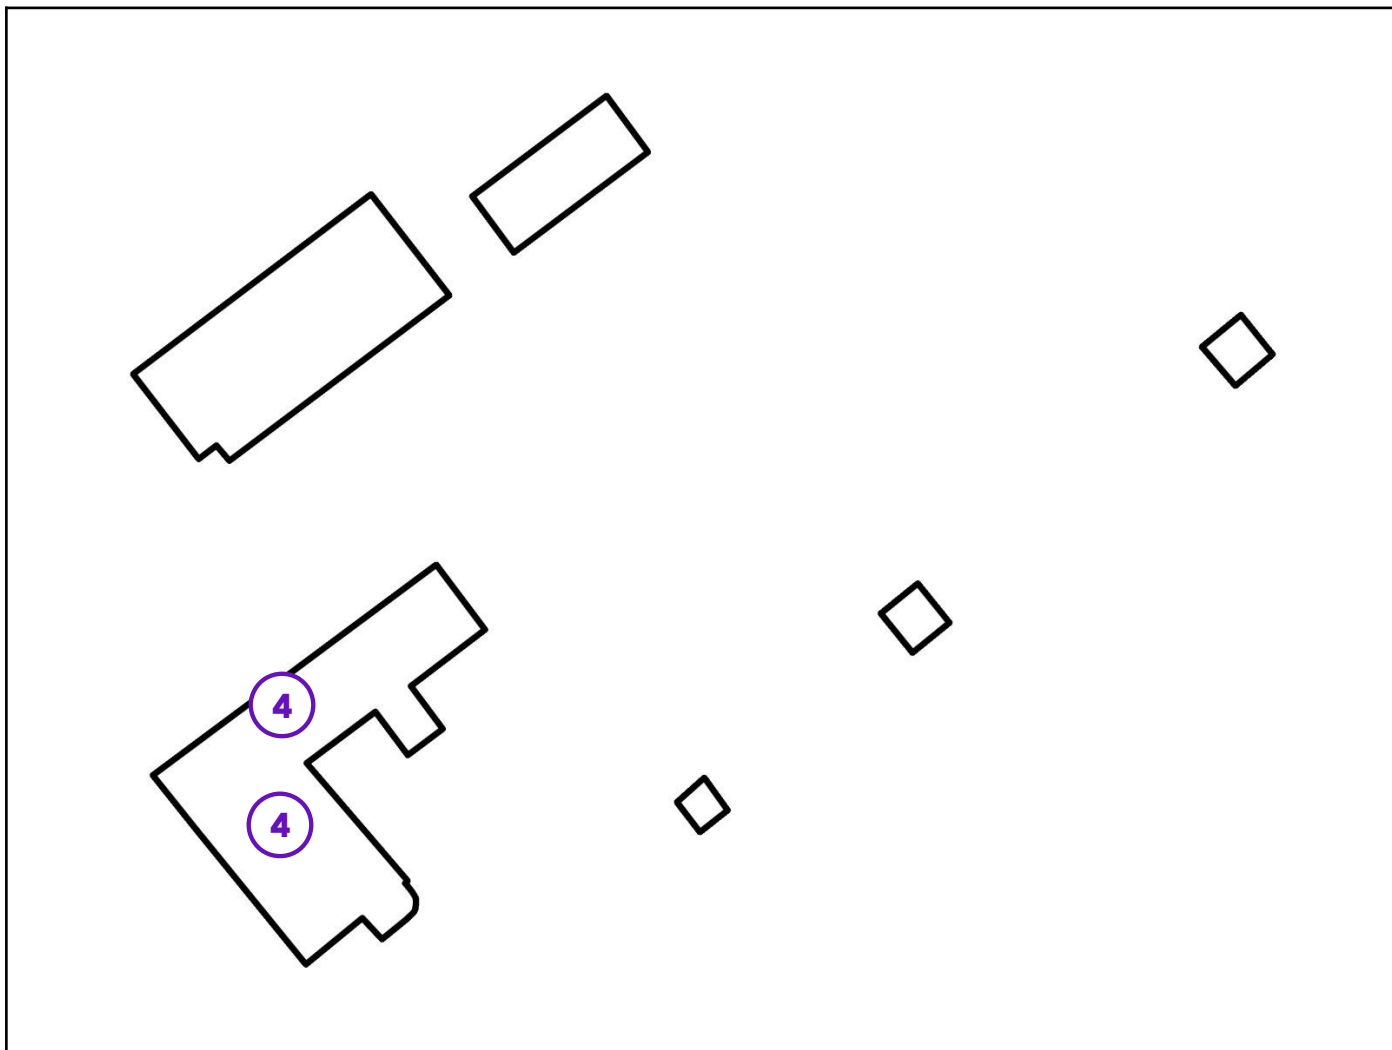
## Plan 1.13: Inspectiegebied

| Beschrijving | Type | Actie |
|---|---|---|
| 4. Binnenkant van de schouw(en) niet inspecteerbaar | Beperking | - |

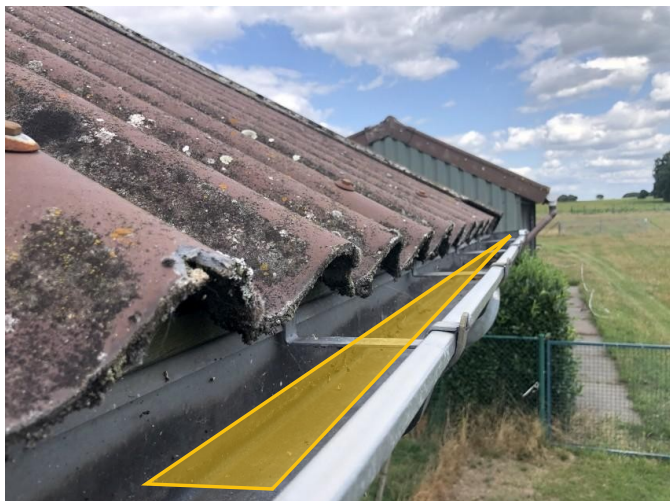
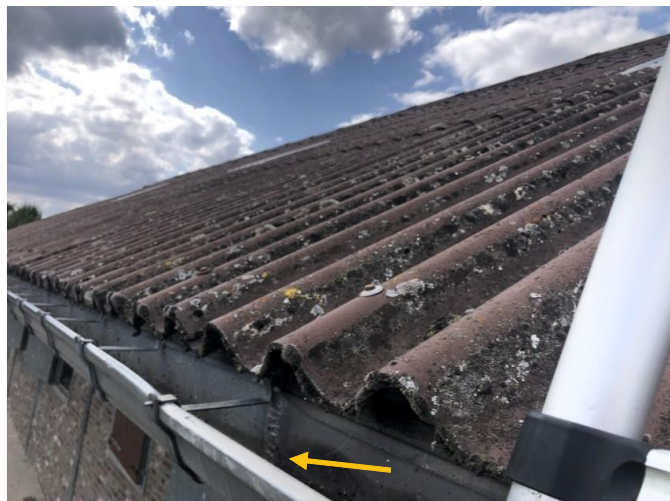
# Fiche 1: Asbesthoudend slib/sediment van gevelleien, golfplaten

Asbestmateriaal - afvalstof

| Beschrijving | Asbesthoudend slib/sediment van gevelleien, golfplaten |
| Type afvalstof | Betreft resten (contaminatie) van verwerking of beschadiging |
| Bron van de resten | Asbesthoudend dak |
| Gebondenheid resten | Niet hecht |
| Hoeveelheid (gewicht - aantal) | <ul style="list-style-type: none"><li>• 0,80 kg - 1 stuk</li></ul> |

**Dringend verwijderen**

- Verwijder het asbestafval.
- Voer bijkomende staalname(s) uit.

- Eenvoudige handelingen: mag via doe-het-zelf of door werknemer(s) met opleidingsattest eenvoudige handelingen  
Slib of sediment van asbest dient verwijderd te worden als asbestafval in daarvoor bestemde asbestzakken.  
Voorzorgsmaatregelen: beschermkledij dragen bij het verwijderen, mondkmasker P3, etc. Mogelijks ook met verwijdering van de opvangtoepassing zijn geheel.

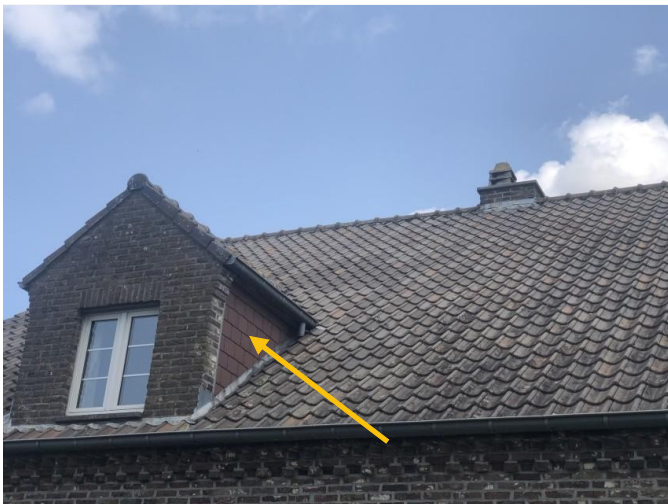
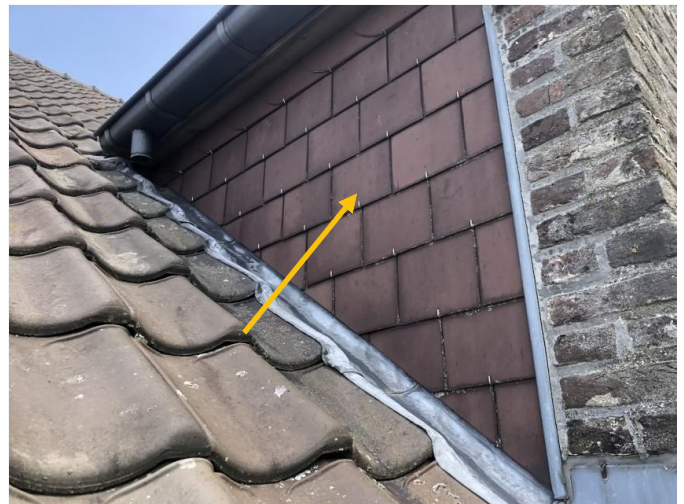
| Eindbeoordeling materiaalrisico | Laag materiaalrisico en/of verlaagde kans op vezelvrijgave |

| Asbestsoort (vezeltype) | Crocidoliet aanwezig |
| Toestand van het materiaal | Licht beschadigd, licht verweerd. Intact calciumsilicaatmateriaal of categorie III 'gebondenheid' |

| Beschrijving | Leien I Gevels kapel woning I Asbestverdacht |
| Asbestmateriaal | Dak- en gevelbekleding - Lei, shingle |
| Hoeveelheid (oppervlakte - aantal) | <ul style="list-style-type: none"><li>• 36,00 m<sup>2</sup> - 1 stuk</li></ul> |

Verwijderen

- Verwijder dit asbestmateriaal zo snel mogelijk. Volg de toestand goed op.
- Hemelwater dat afspoelt van asbestcement daken of gevels kan asbestdeeltjes bevatten. Gebruik het enkel voor gesloten circuits (bv. spoelen toiletten). Reinig na het vervangen van het dak of de gevel de dakgoten en regenwaterput of -ton om asbesthoudend sediment of slib te verwijderen
- Voer bijkomende staalname(s) uit.

- Eenvoudige handelingen: mag via doe-het-zelf of door werknemer(s) met opleidingsattest eenvoudige handelingen  
Deze toepassing kan door een aannemer / werknemer(s) die over een opleidingsattest eenvoudige handelingen beschikken of door een particulier (doe-het-zelf), verwijderd worden indien er geen verhoogd risico op vrijgave van asbestvezels ontstaat (max. concentratie 0,01 vezels/cm<sup>3</sup> - CODEX Art. VI.3-54).

De toepassing dient voorafgaand te worden gefixeerd/bevochtigd; de individuele elementen dienen zonder machinale werktuigen en zonder breken of gooien een voor een losgemaakt te worden. Deze dienen ten

In de zone mogen geen derden en/of minderjarigen aanwezig zijn en moet elke betrokken persoon steeds gepaste persoonlijke beschermingsmiddelen (P3-gelaatsmasker + handschoenen) dragen.

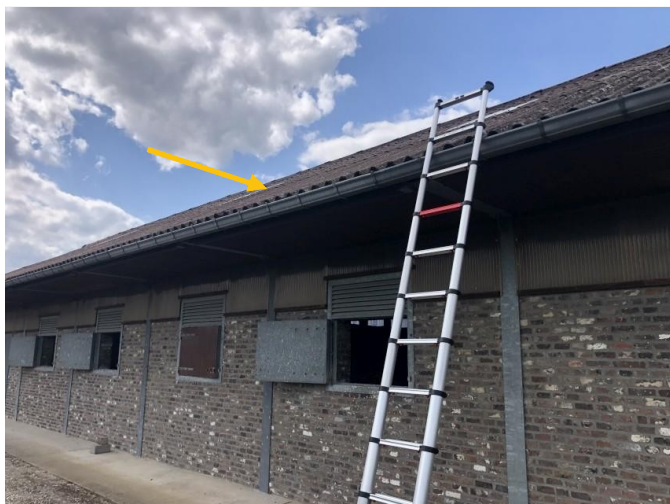
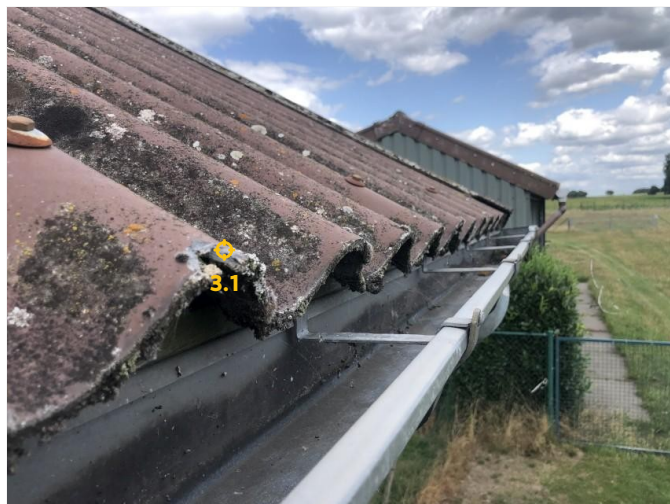
| Eindbeoordeling materiaalrisico | Verhoogd materiaalrisico en/of verhoogde kans op vezelvrijgave |

| Asbestsoort (vezeltype) | Alleen chrysotiel |
| Toestand van het materiaal | Matig beschadigd, matig verweerd |

| # | Type | Referentie | Resultaat |
|---|---|---|---|
| 3.1 | Puntmonster | 3 I PS I Golfplaten Stalling | Chrysotiel |

| Beschrijving | Golfplaten stalling I Asbesthoudend |
| Asbestmateriaal | Dak- en gevelbekleding - Golfplaat |
| Hoeveelheid (oppervlakte - aantal) | <ul style="list-style-type: none"><li>• 213,00 m<sup>2</sup> - 1 stuk</li></ul> |

Verwijderen

- Verwijder dit asbestmateriaal zo snel mogelijk. Volg de toestand goed op.
- Hemelwater dat afspoelt van asbestcement daken of gevels kan asbestdeeltjes bevatten. Gebruik het enkel voor gesloten circuits (bv. spoelen toiletten). Reinig na het vervangen van het dak of de gevel de dakgoten en regenwaterput of -ton om asbesthoudend sediment of slib te verwijderen
- Voer bijkomende staalname(s) uit.

- Eenvoudige handelingen: mag via doe-het-zelf of door werknemer(s) met opleidingsattest eenvoudige handelingen  
Deze toepassing kan door een particulier (doe-het-zelf) of een aannemer die over een opleidingsattest eenvoudige handelingen beschikt, verwijderd worden indien er geen verhoogd risico op vrijgave van asbestvezels ontstaat (max. concentratie 0,01 vezels/cm<sup>3</sup> - CODEX Art. VI.3-54).

De toepassing dient voorafgaand te worden gefixeerd/bevochtigd; de individuele elementen dienen zonder machinale werktuigen en zonder breken of gooien een voor een losgemaakt te worden. Deze dienen ten slotte in gesloten verpakking en daarvoor bestemde asbestzakken weggevoerd te worden naar een erkend afvalpunt (recyclagepark).

In de zone mogen geen derden en/of minderjarigen aanwezig zijn en moet elke betrokken persoon steeds gepaste persoonlijke beschermingsmiddelen (P3-gelaatsmasker + handschoenen) dragen.

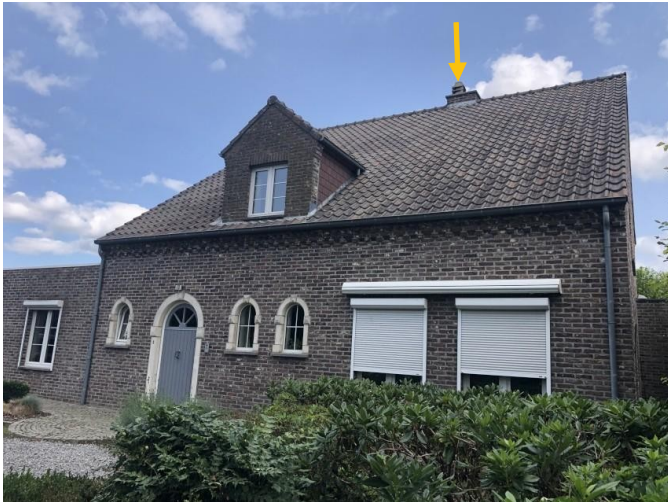
## Fiche 4: Binnenkant van de schouw(en) niet inspecteerbaar

Beperking

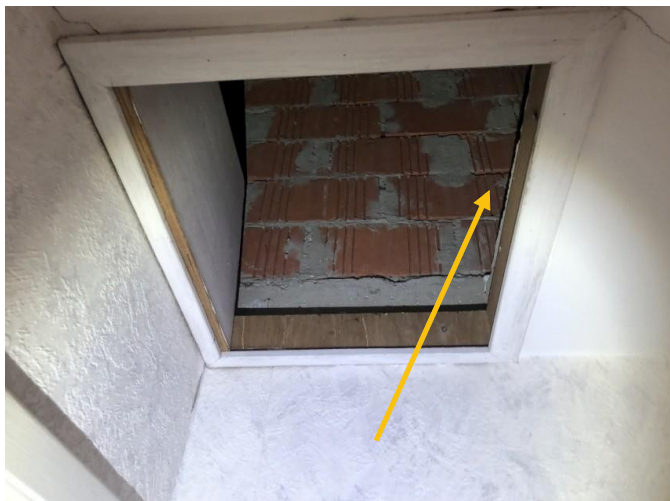
## Fiche 5: Zolderruimte lager dan 1,50 m (beperking/buiten inspectiegebied)

Beperking

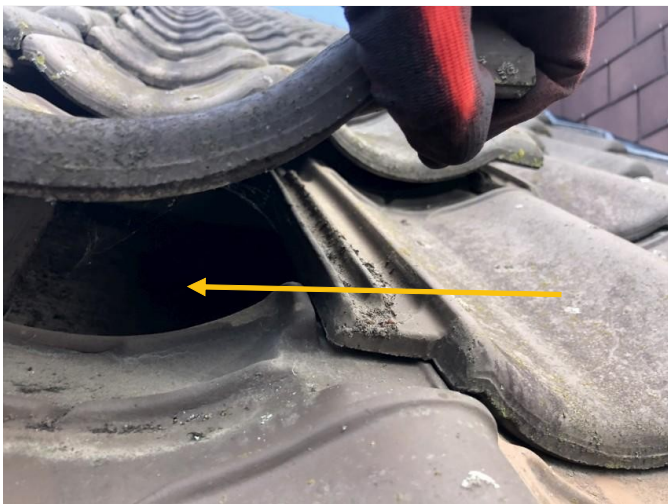
Bij gebrek aan bereikbaarheid van het onderdak langs binnen (bijvoorbeeld bij afgewerkte zolders / daken / plafonds / wanden) en zonder het verwijderen van de eventueel aanwezige isolatie, gebeurt de inspectie langs buiten door middel van het opheffen van een pan indien de bereikbare hoogte vanop de begane grond lager is dan 3,50 meter. Voor de inspectie van het gehele onderdak is verder destructief onderzoek nodig. Het kan namelijk zijn dat het onderdak op andere plaatsen van het dak uit een ander materiaal bestaat dan op de plaats van inspectie. (Onderdaken kunnen mogelijks deels uit asbesthoudend menuiserie bestaan.)

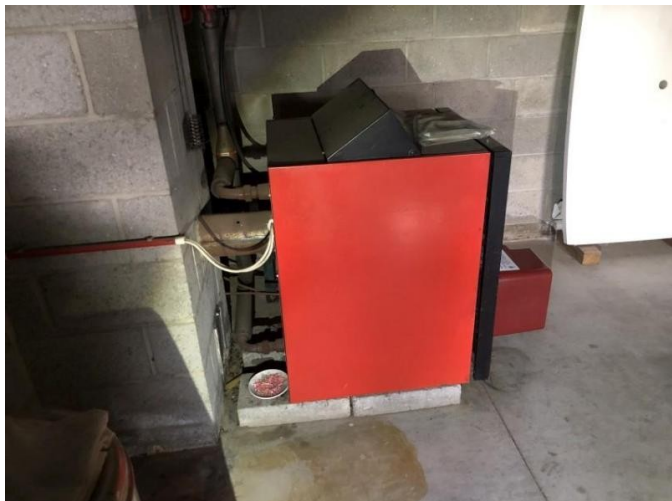
## Fiche 8: Onderdelen en uitrusting van de ruimteverwarming

Het betreft hier een opdracht asbestinventarisatie met een niet-destructief onderzoek. Dit wil zeggen: visueel/auditief, losse of licht geklemde materialen opheffen, monsternamen met inherente schade. Dit wil niet zeggen: demonteren, beschadigen, opscheppen / uitsorteren. Er is geen informatie over de al dan niet asbesthoudendheid van materialen in of achter onderdelen van de ruimteverwarming.
