# Asbestinventarisatetest

Dijkveldweg 47, 1820 Steenokkerzeel

Attestnummer : 20260826-000298.000

**Niet-asbestveilig**

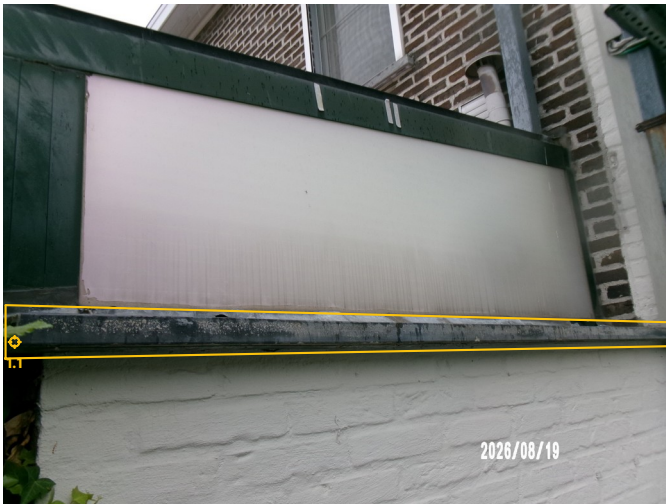
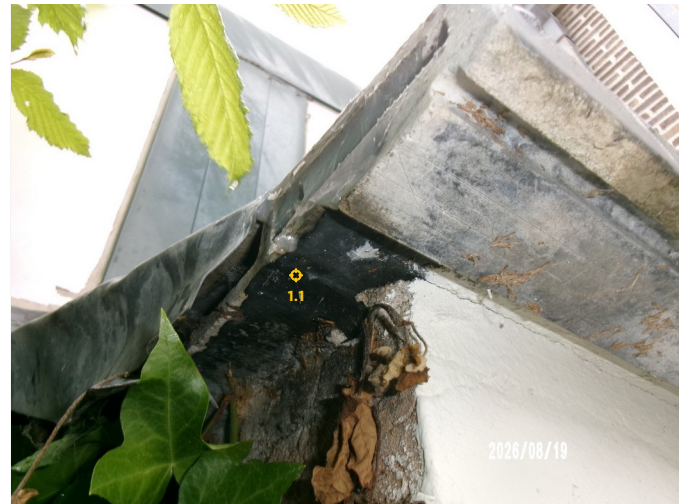
Het asbestmateriaal valt onder de mijlpaal van 2040.

| Eindbeoordeling materiaalrisico | Verhoogd materiaalrisico en/of verhoogde kans op vezelvrijgave |

| Gebondenheid | Categorie 1: hechtgebonden in oorsprong |
| Asbestsoort (vezeltype) | Alleen chrysotiel aanwezig |
| Asbestconcentratie | Laag (< 50%) |
| Afschermingsgraad van het gehele materiaal | Geheel of deels vrij aan de buitenlucht, maar geen contact met binnenlucht |
| Toestand van het materiaal | Matig beschadigd, matig verweerd |

| # | Type | Referentie | Resultaat |
|---|---|---|---|
| 1.1 | Puntmonster | Deksteen | Chrysotiel |

| Beschrijving | Deksteen |
| Asbestmateriaal | Deksteen, muurkap - Hol |

- Zorg voor een veilig beheer. Vermijd het beschadigen van het asbestmateriaal. Controleer de toestand jaarlijks op wijzigingen.

- Eenvoudige handelingen: mag via doe-het-zelf of door werknemer(s) met opleidingsattest eenvoudige handelingen  
Als dit materiaal verwijderd kan worden zonder het te breken, te beschadigen... , dan mag met dit met eenvoudige handelingen. Vermijd stofvorming en stofverspreiding op elk moment van de werken. Bevochtig of fixeert het materiaal.

Het gebruik van sneldraaiende werktuigen (boormachine, slijpschijf, hogedrukreiniger...) is verboden.

Zorg voor gepaste persoonlijke beschermingsmiddelen: minimaal FFP3-mondmasker (EN 149), wegwerpovertrek met kap (minimaal Cat III, type 5/6), wegwerphandschoenen en overschoenen of afspoelbaar schoeisel

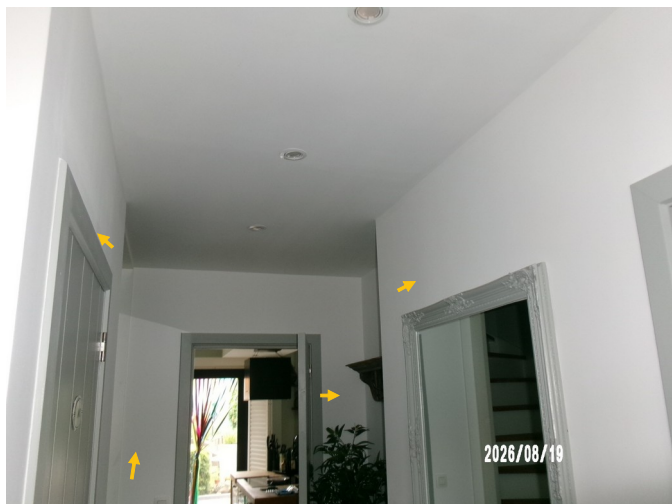
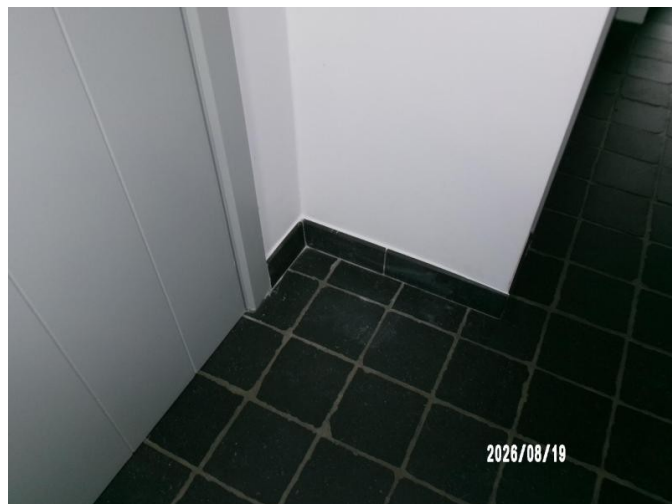
Er werden voorzetwanden (valse muren) aangebracht. Als deskundige kan ik geen uitspraak doen over eventuele asbestverdachte toepassingen die aanwezig zijn of verborgen zitten achter de voorzetwanden. Bij renovaties, sloop of verbouwingen is het aan te raden een destructieve asbestinventaris op te stellen voor deze ruimtes.

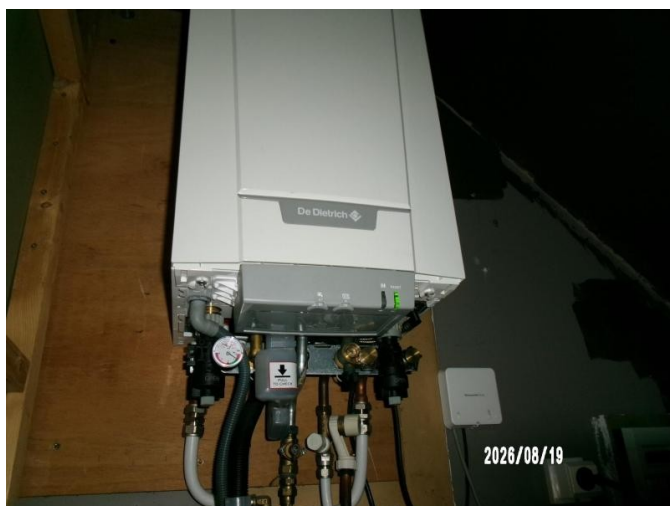
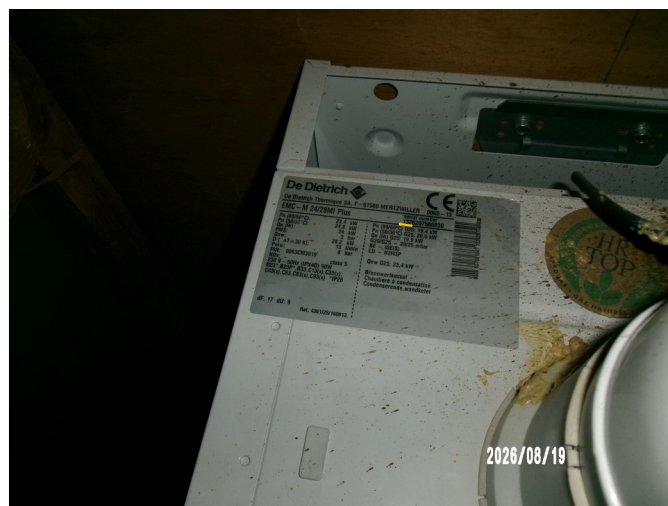
Tijdens onze inspectie hebben we een bouwjaar kunnen achterhalen van de stookketel, nl. 2013. De eerste 2 cijfers van het serienummer geven het bouwjaar weer.

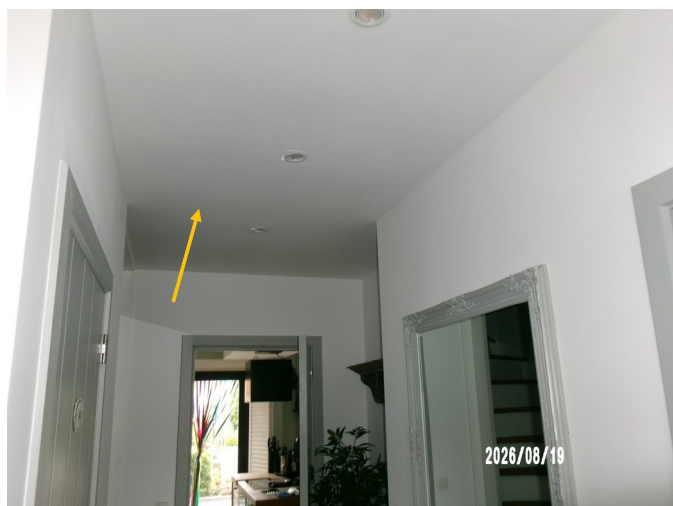
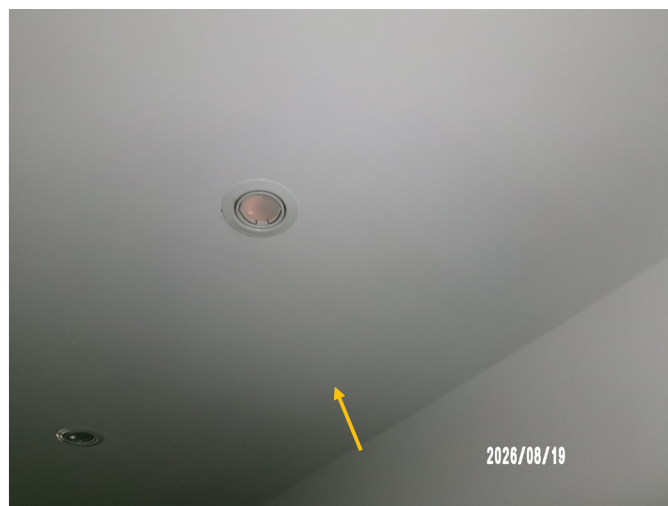
De plafonds zijn gemaakt van niet-asbestverdachte materialen (bijvoorbeeld laminaat, gyproc, ...), deze toepassingen zijn niet asbestverdacht. We hebben echter niet kunnen vaststellen of er mogelijk asbestverdachte of asbesthoudende materialen achter deze toepassingen aanwezig zijn. Bij renovatie of sloop is het aangeraden om een destructief onderzoek te laten uitvoeren van deze toepassingen.

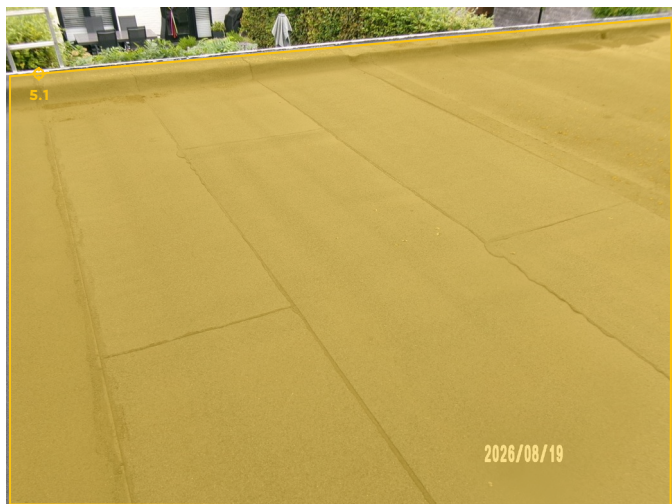
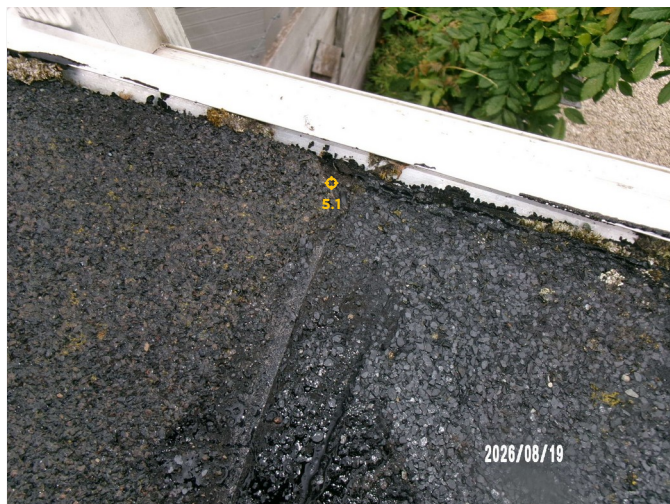
## Fiche 5: Roofing plat dak

Geen asbest

| # | Type | Referentie | Resultaat |
|---|---|---|---|
| 5.1 | Puntmonster | Roofing | Geen asbest |

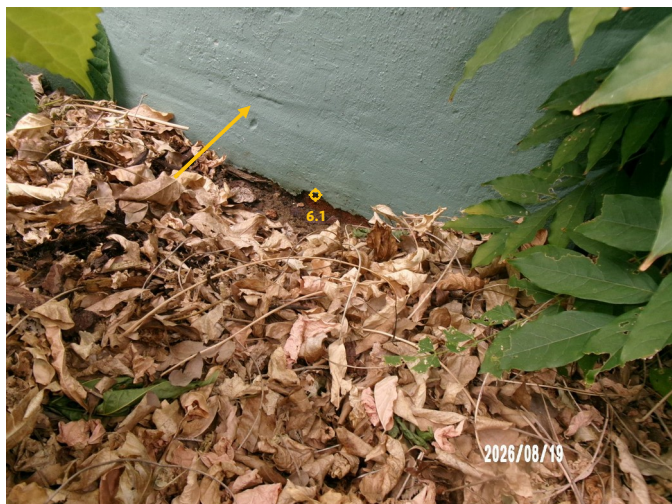
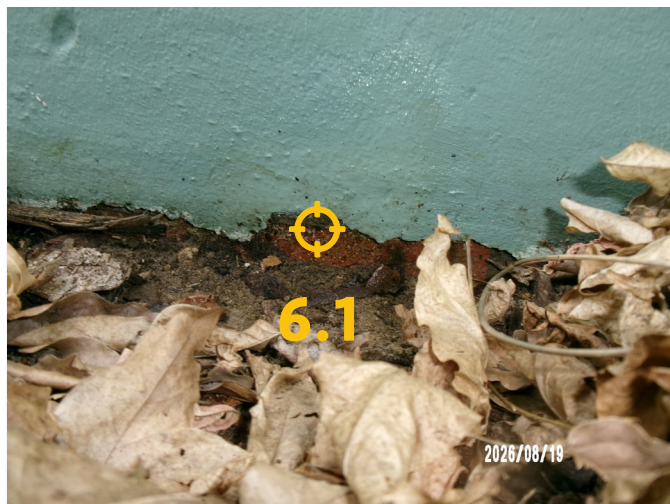
## Fiche 6: Afsmeerlaag cement garage

Geen asbest

| # | Type | Referentie | Resultaat |
|---|---|---|---|
| 6.1 | Puntmonster | Cement | Geen asbest |

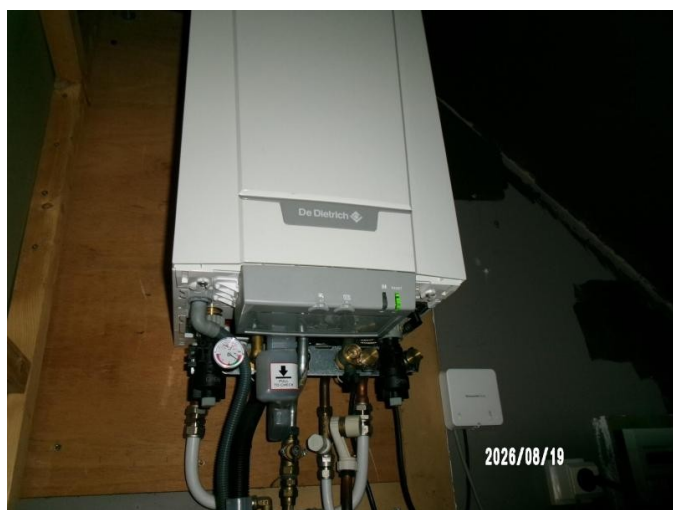
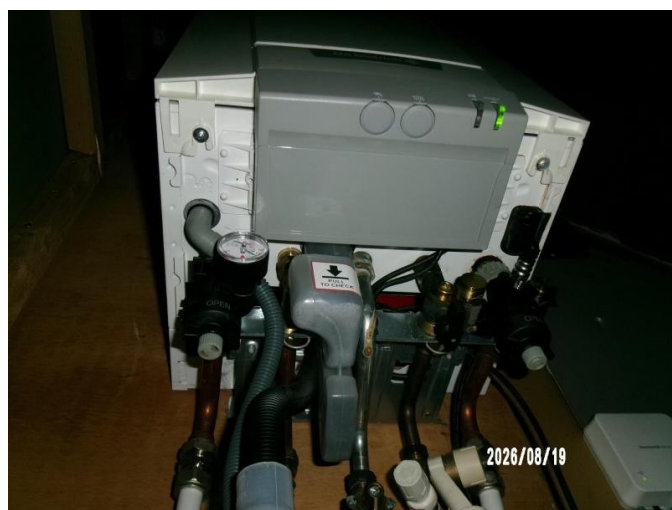
### Fiche 7: Dichtingen stookketel

| Beschrijving | Notitie | Terug te vinden op plannen |
|---|---|---|
| Fiche 7: Dichtingen stookketel | Tijdens onze inspectie hebben we een bouwjaar kunnen achterhalen van de stookketel, nl. 2013. De eerste 2 cijfers van het serienummer geven het bouwjaar weer. | Plan 1.2: Plan 2e verdieping |
