# Asbestinventarisatetest

Heike 17, 3150 Haacht

Eindconclusie:

**Niet-asbestveilig**

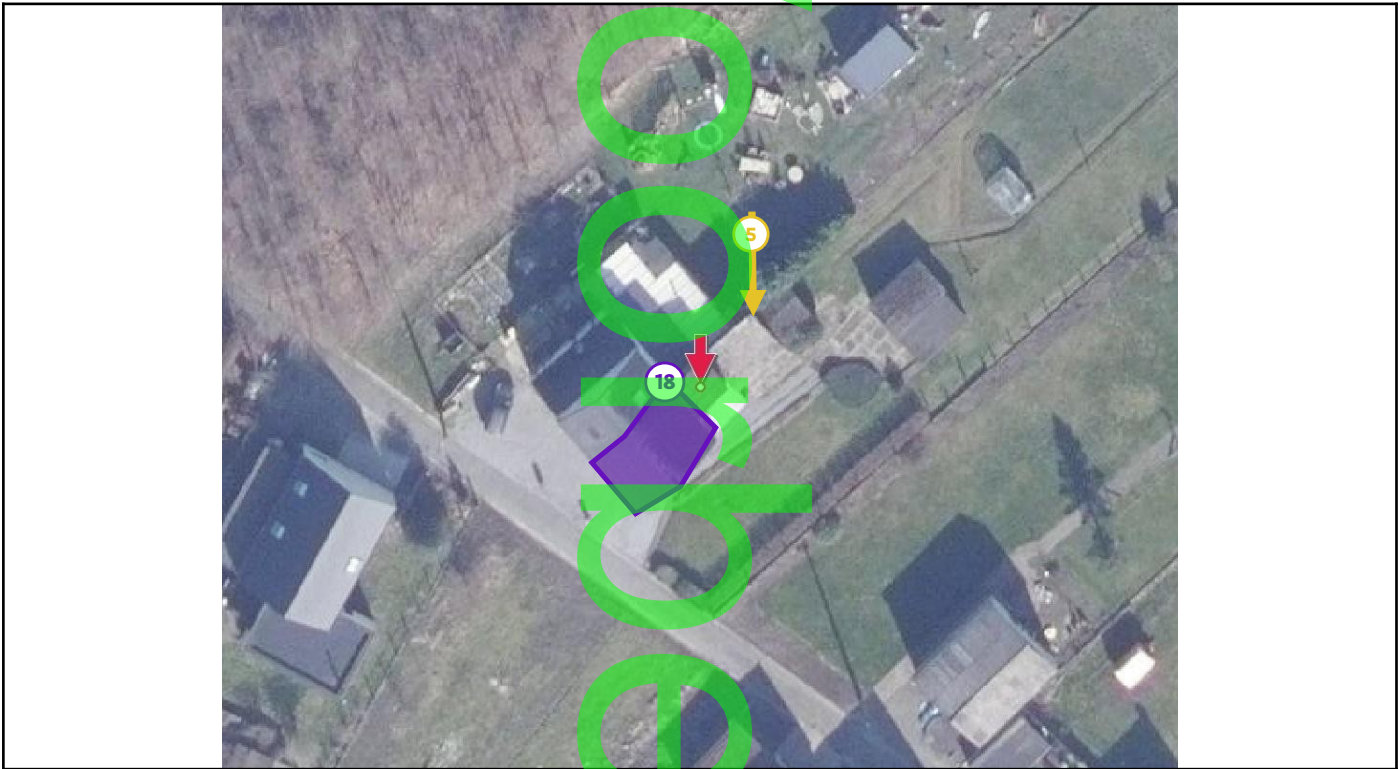
Plan 1.2: P2

| Beschrijving | Type | Actie |
|---|---|---|
| 5. Cementbuis | Asbestmateriaal | Zorgvuldig beheren |

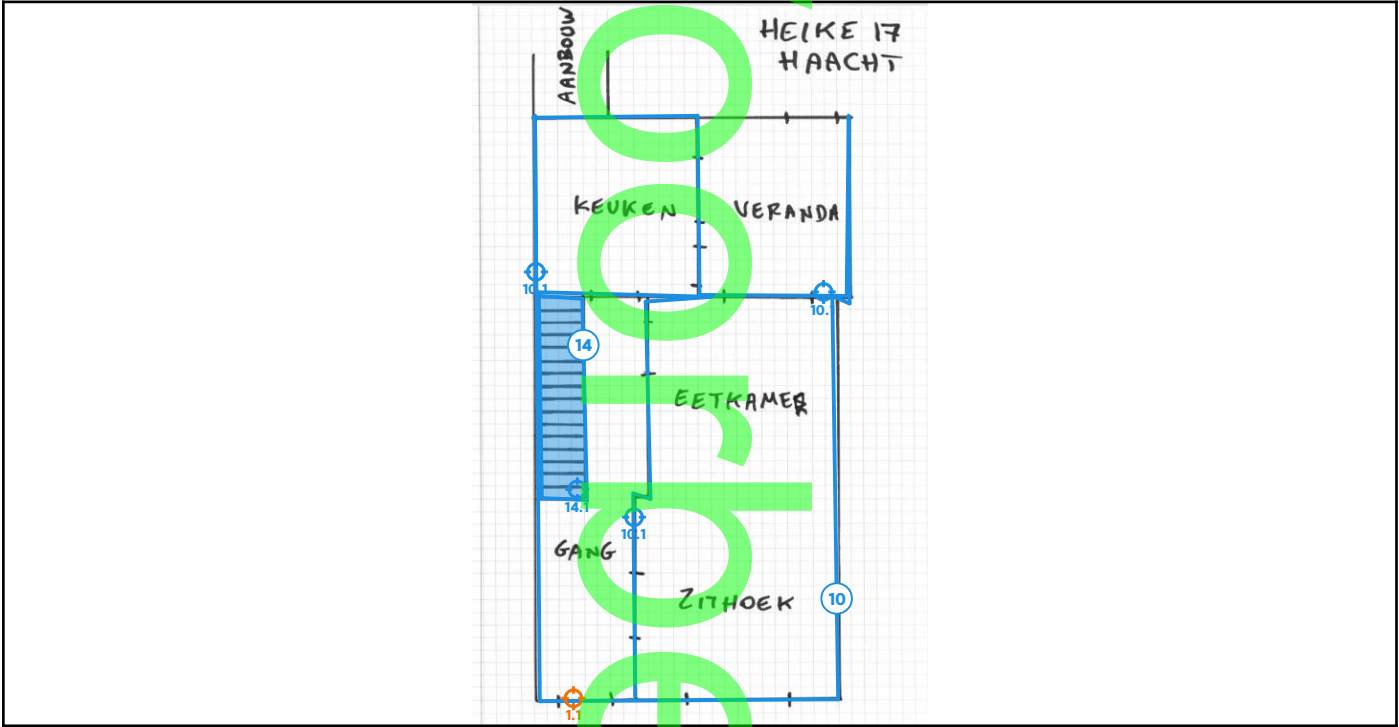
Plan 1.5: GLV

| Beschrijving | Type | Actie |
|---|---|---|
| 1. MM5 PS MASTIE ALU DEUR | Asbestmateriaal | Verwijderen |

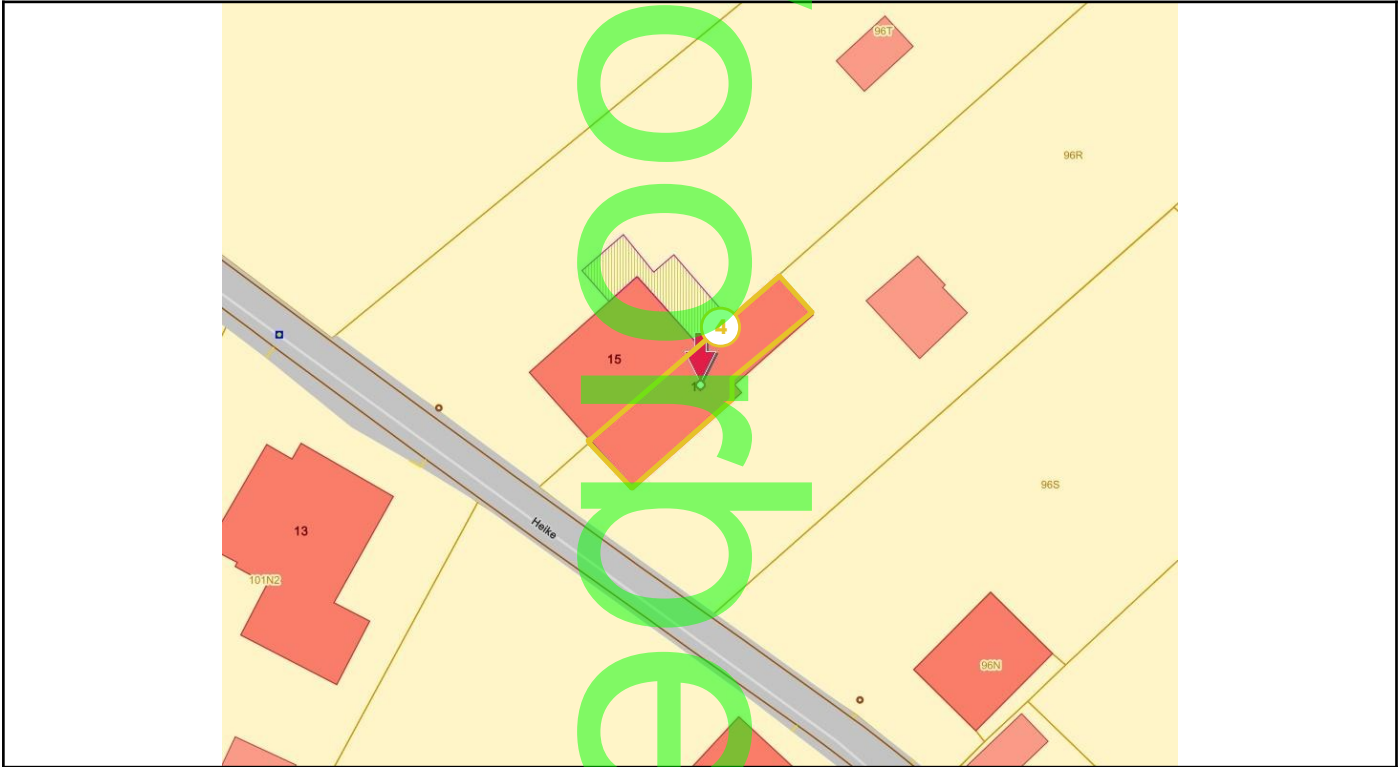
Plan 1.15: P1

| Beschrijving | Type | Actie |
|---|---|---|
| 4. Bakeliet (oud elektrisch materieel). | Asbestmateriaal | Zorgvuldig beheren |

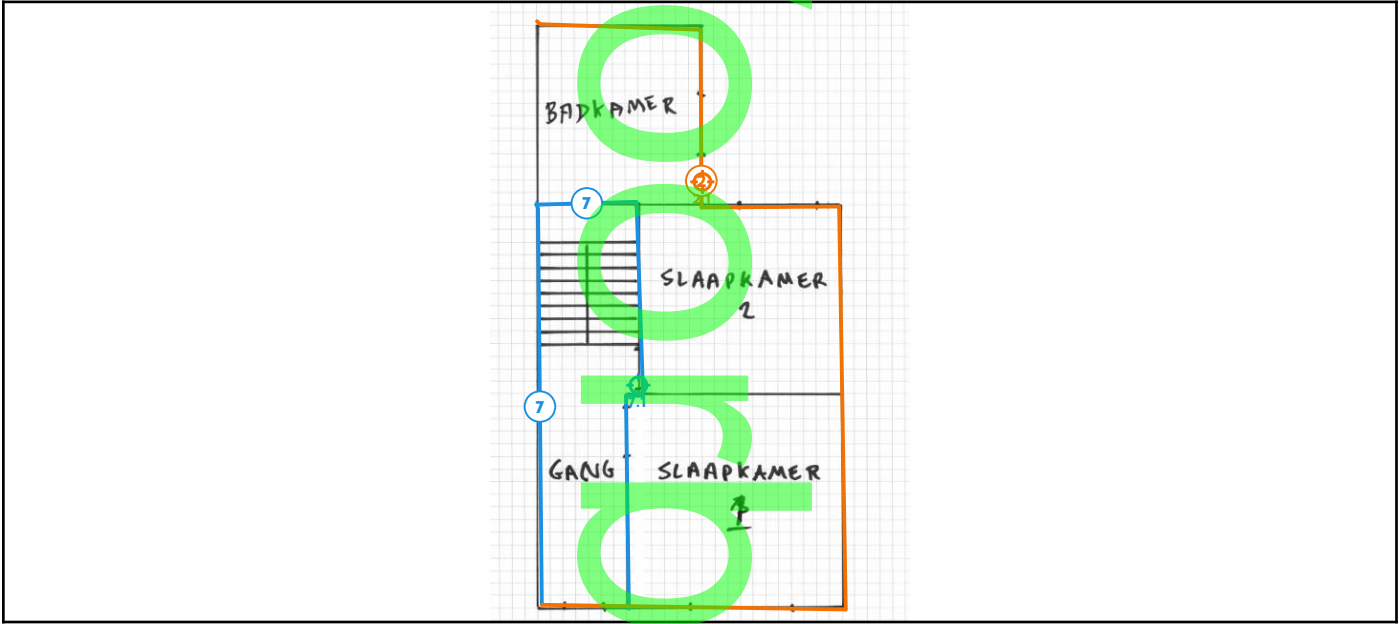
# Plan 1.16: 1STE

| Beschrijving | Type | Actie |
|---|---|---|
| 2. MM12 PS MASTIEK BUITENGEVEL | Asbestmateriaal | <a href="#">Verwijderen</a> |

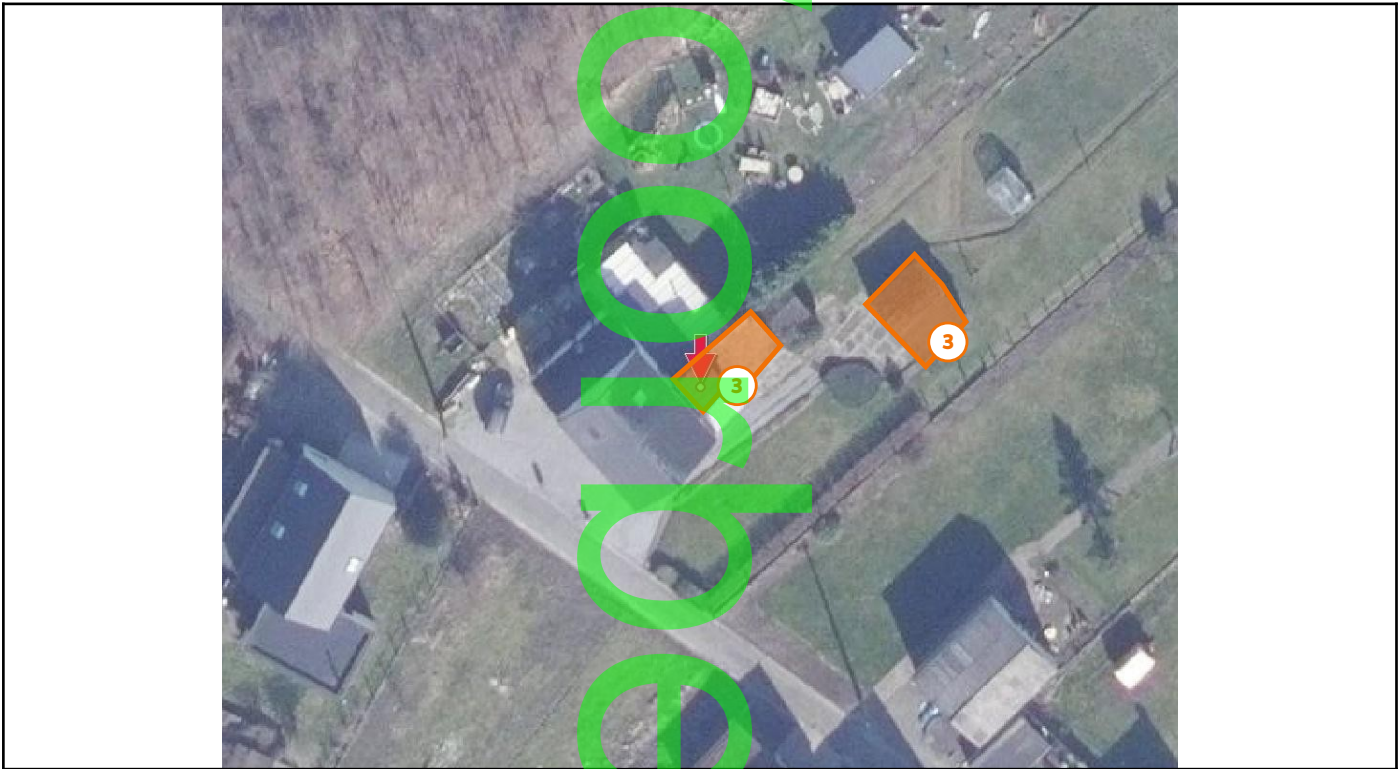
Plan 2.2: P2

| Beschrijving | Type | Actie |
|---|---|---|
| 3. Golfplaten (Hellend dak) | Asbestmateriaal | Verwijderen |

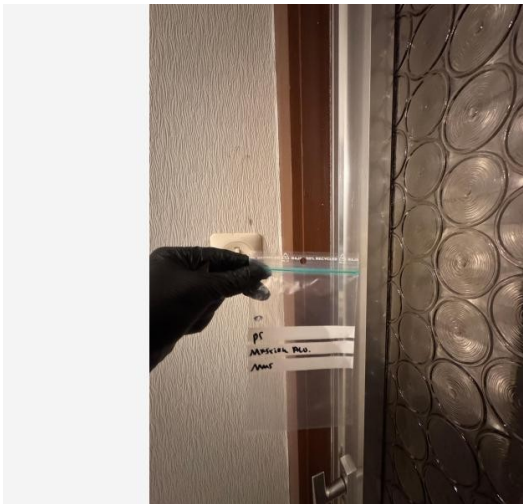
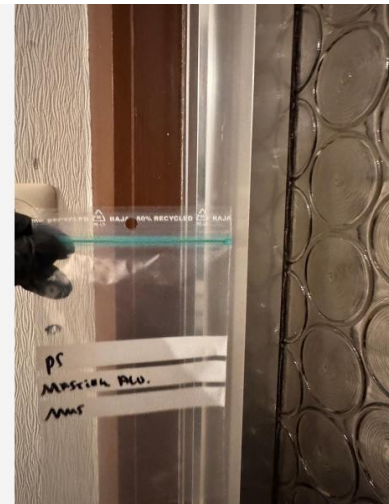
Het asbestmateriaal valt onder de mijlpaal van 2040.

| Eindbeoordeling materiaalrisico | Verhoogd materiaalrisico en/of verhoogde kans op vezelvrijgave |

| Toestand van het materiaal | Matig beschadigd, matig verweerd |

| # | Type | Referentie | Resultaat |
|---|---|---|---|
| 1.1 | Puntmonster | 4.67704 | Chrysotiel |

| Beschrijving | MM5 PS MASTIE ALU DEUR |

Verwijderen

- Zorg voor een veilig beheer. Vermijd het beschadigen van het asbestmateriaal. Controleer de toestand jaarlijks op wijzigingen.

- Eenvoudige handelingen: mag via doe-het-zelf of door werknemer(s) met opleidingsattest eenvoudige handelingen  
Deze toepassing kan door een aannemer die over een opleidingsattest eenvoudige handelingen beschikt of door een particulier (doe-het-zelf), verwijderd worden indien er geen verhoogd risico op vrijgave van asbestvezels (max. concentratie 0,01 vezels/cm<sup>3</sup> - CODEX Art. VI.3-54) ontstaat en de toepassing voorafgaand wordt gefixeerd/bevochtigd; de individuele elementen zonder machinale werktuigen en zonder breken of gooien een voor een losgemaakt worden; en ten slotte in gesloten verpakking weggevoerd worden naar een erkend afvalpunt (recyclagepark).

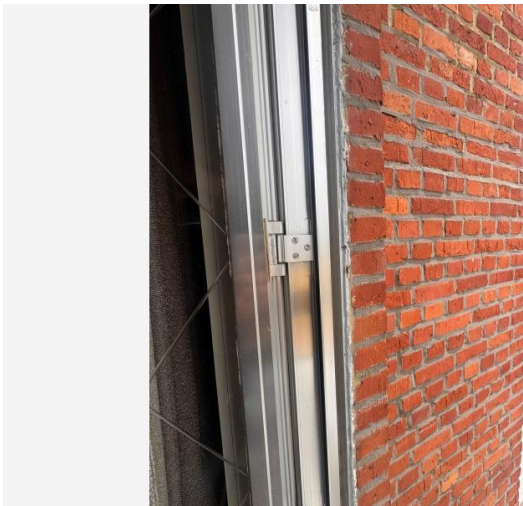
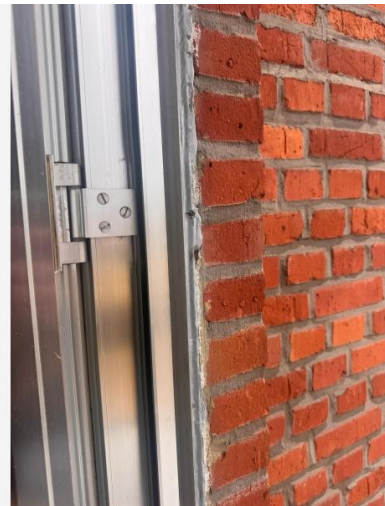
Het asbestmateriaal valt onder de mijlpaal van 2040.

| Eindbeoordeling materiaalrisico | Verhoogd materiaalrisico en/of verhoogde kans op vezelvrijgave |

| Asbestconcentratie | Laag (< 50%) |

Verwijderen

- Zorg voor een veilig beheer. Vermijd het beschadigen van het asbestmateriaal. Controleer de toestand jaarlijks op wijzigingen.

- Eenvoudige handelingen: mag via doe-het-zelf of door werknemer(s) met opleidingsattest eenvoudige handelingen  
Deze toepassing kan door een aannemer die over een opleidingsattest eenvoudige handelingen beschikt of door een particulier (doe-het-zelf), verwijderd worden indien er geen verhoogd risico op vrijgave van asbestvezels (max. concentratie 0,01 vezels/cm<sup>3</sup> - CODEX Art. VI.3-54) ontstaat en de toepassing voorafgaand wordt gefixeerd/bevochtigd; de individuele elementen zonder machinale werktuigen en zonder breken of gooien een voor een losgemaakt worden; en ten slotte in gesloten verpakking weggevoerd worden naar een erkend afvalpunt (recyclagepark).

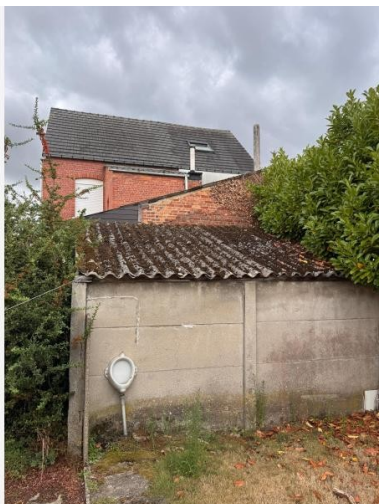
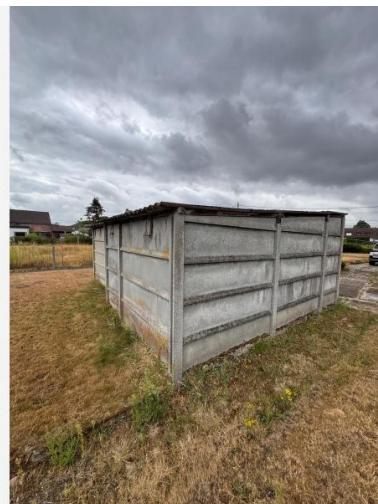
| Identificatiemethode | <p>De asbestdeskundige beoordeelt het materiaal als asbestverdacht en dus asbesthoudend, en dit zonder monstername.</p> <p>Motivatie: De monstername brengt andere schade aan dan schade die inherent is aan de monstername.</p> |

- Eenvoudige handelingen: mag via doe-het-zelf of door werknemer(s) met opleidingsattest eenvoudige handelingen  
Deze toepassing kan door een aannemer die over een opleidingsattest eenvoudige handelingen beschikt of door een particulier (doe-het-zelf), verwijderd worden indien er geen verhoogd risico op vrijgave van asbestvezels (max. concentratie 0,01 vezels/cm<sup>3</sup> - CODEX Art. VI.3-54) ontstaat en de toepassing voorafgaand wordt gefixeerd/bevochtigd; de individuele elementen zonder machinale werktuigen en zonder breken of gooien een voor een losgemaakt worden; en ten slotte in gesloten verpakking weggevoerd worden naar een erkend afvalpunt (recyclagepark).

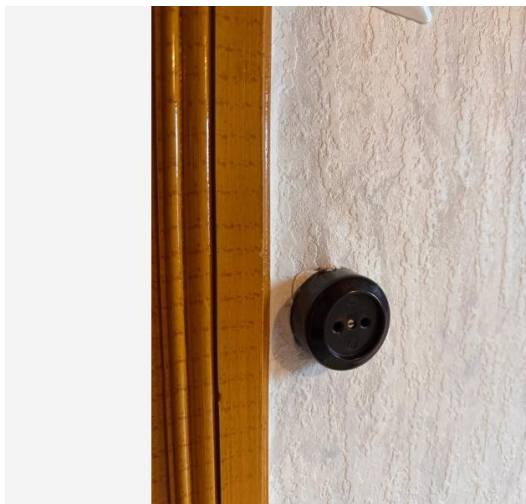
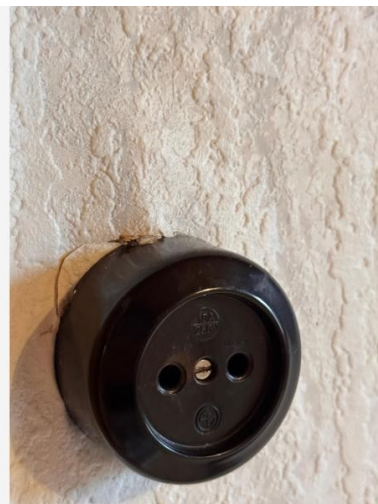
| Identificatiemethode | <p>De asbestdeskundige beoordeelt het materiaal als asbestverdacht en dus asbesthoudend, en dit zonder monstername.</p> <p>Motivatie: De monstername brengt andere schade aan dan schade die inherent is aan de monstername.</p> |
| Opmerking | materiaal rondom de woning aanwezig. |

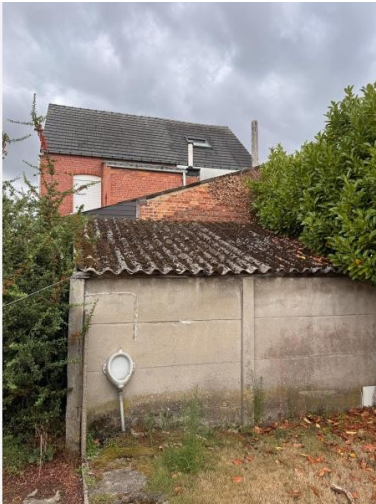
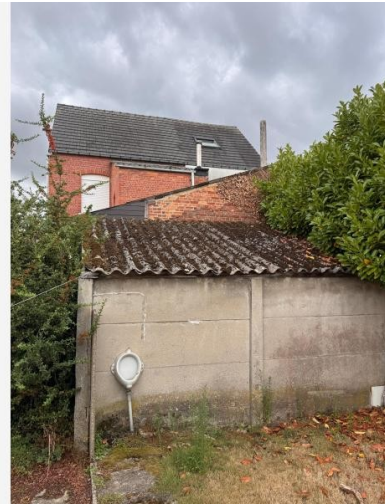
| Identificatiemethode | <p>De asbestdeskundige beoordeelt het materiaal als asbestverdacht en dus asbesthoudend, en dit zonder monstername.</p> <p>Motivatie: De monstername brengt andere schade aan dan schade die inherent is aan de monstername.</p> |

- Eenvoudige handelingen: mag via doe-het-zelf of door werknemer(s) met opleidingsattest eenvoudige handelingen  
Deze toepassing betreft een hechtgebonden asbesttoepassing, binnen, en kan door een aannemer die over een opleidingsattest eenvoudige handelingen beschikt of door een particulier (doe-het-zelf), verwijderd worden indien:
  - 1) er geen verhoogd risico op vrijgave van asbestvezels ontstaat;
  - 2) de toepassing voorafgaand wordt gefixeerd/bevochtigd;
  - 3) de individuele elementen zonder machinale werktuigen en zonder breken of gooien een voor een losgemaakt worden;
  - 4) in gesloten (dubbele, luchtdichte en transparante) verpakking weggevoerd worden naar een erkend afvalpunt (recyclagepark).
