# Asbestinventarisatetest

Torenstraat 49, 2243 Zandhoven

Attestnummer : 20250910-000463.000

**Niet-asbestveilig**

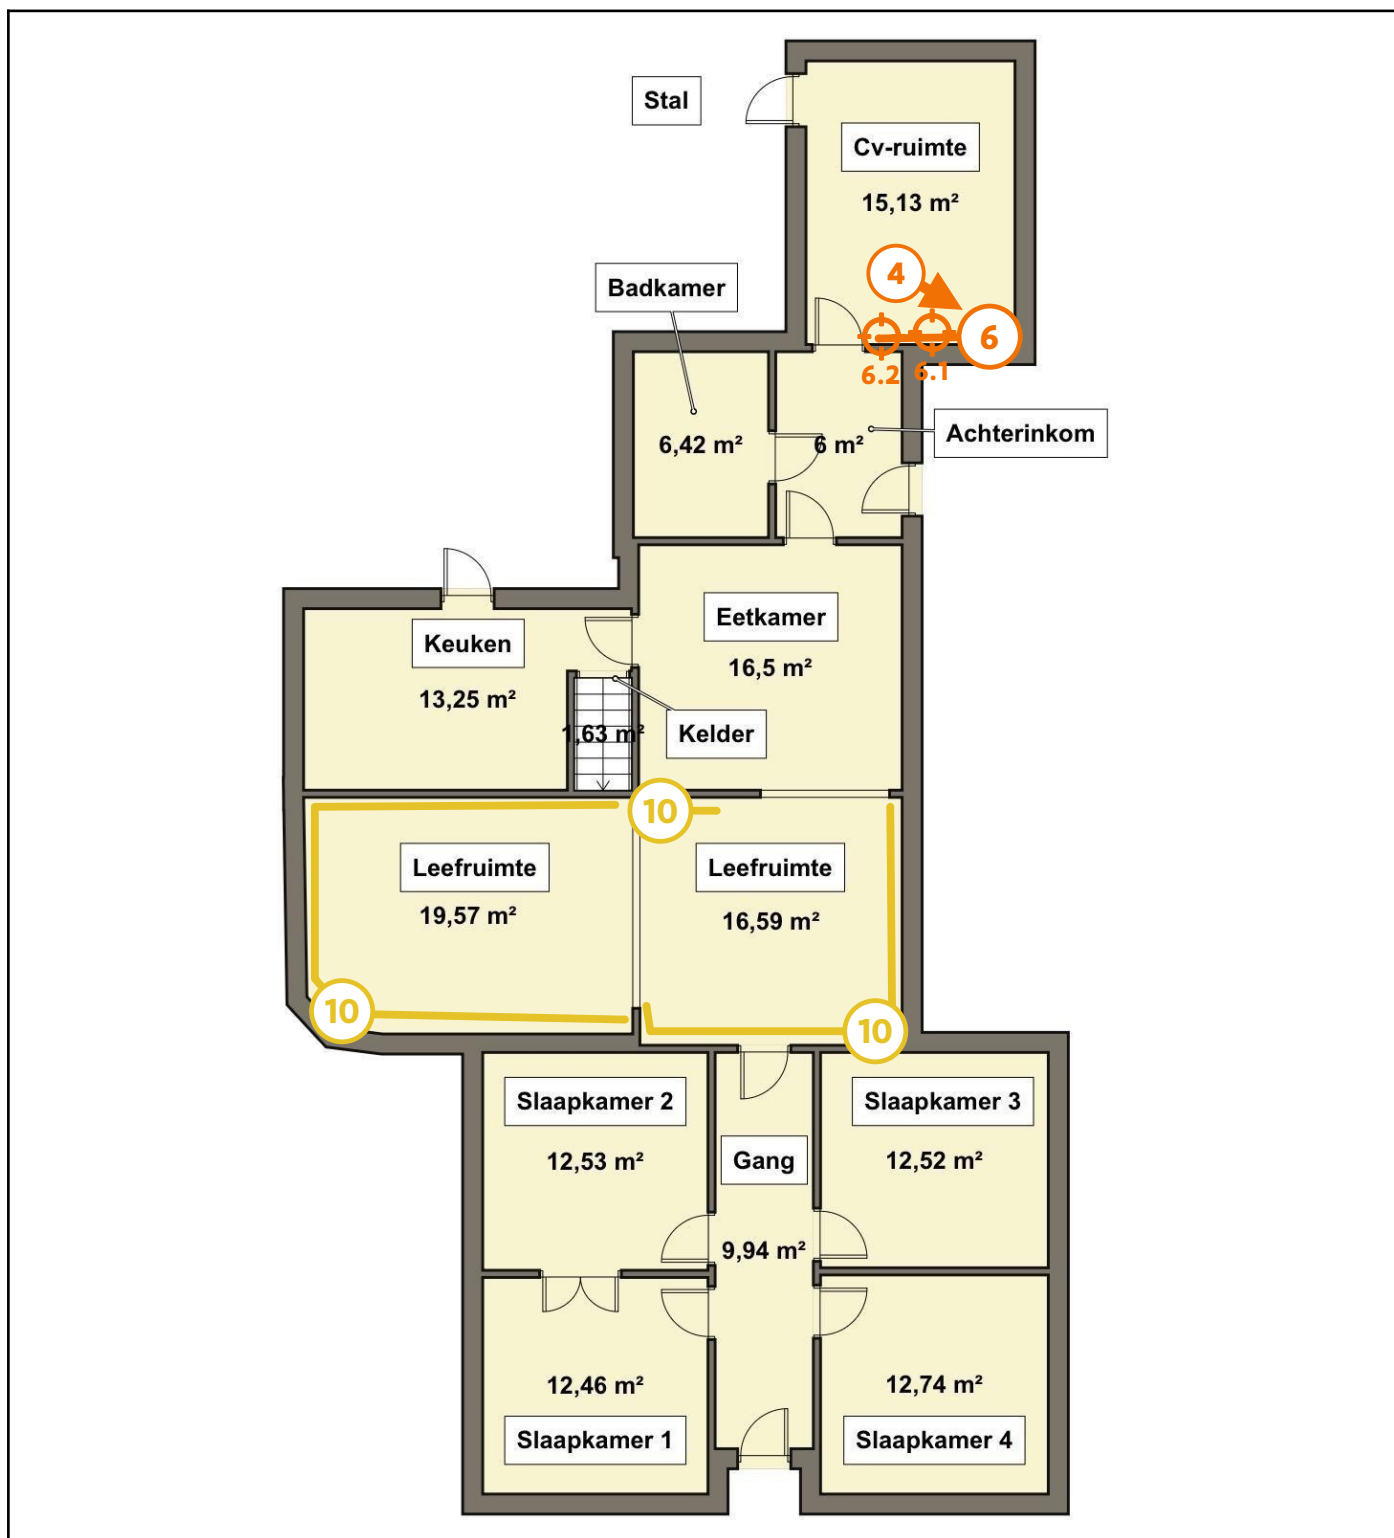
## Plan 1.2: Gelijkvloers .3

| Beschrijving | Type | Actie |
|---|---|---|
| 4. Roetklep | Asbestmateriaal | <a href="#">Verwijderen</a> |

| 6. CV-leiding (pleister) | Asbestmateriaal | Verwijderen |
| 10. Lambrisering in leefruimte | Asbestmateriaal | Zorgvuldig beheren |

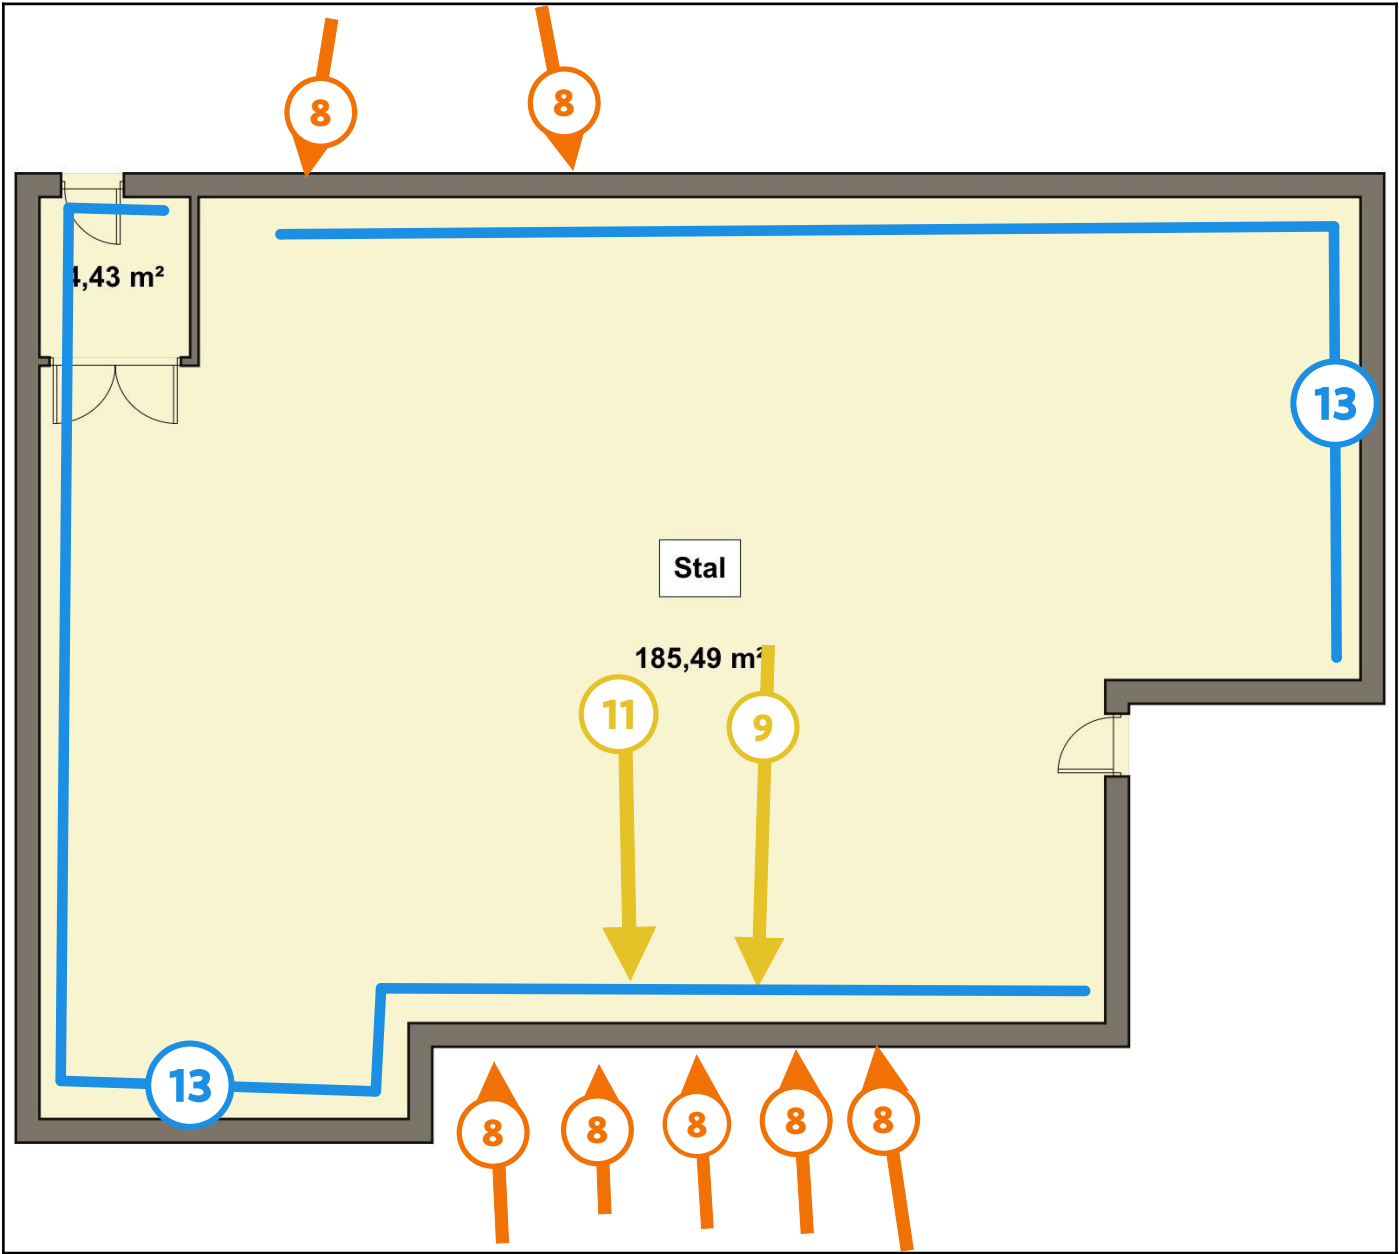
# Plan 1.3: Stal

| Beschrijving | Type | Actie |
|---|---|---|
| 8. Verluchtingsbuizen in stal hoofdgebouw | Asbestmateriaal | Maatregelen nemen |
| 9. Bakeliet elektriciteitsmeters | Asbestmateriaal | Zorgvuldig beheren |
| 11. Bakeliet schakelaars en stopcontacten | Asbestmateriaal | Zorgvuldig beheren |

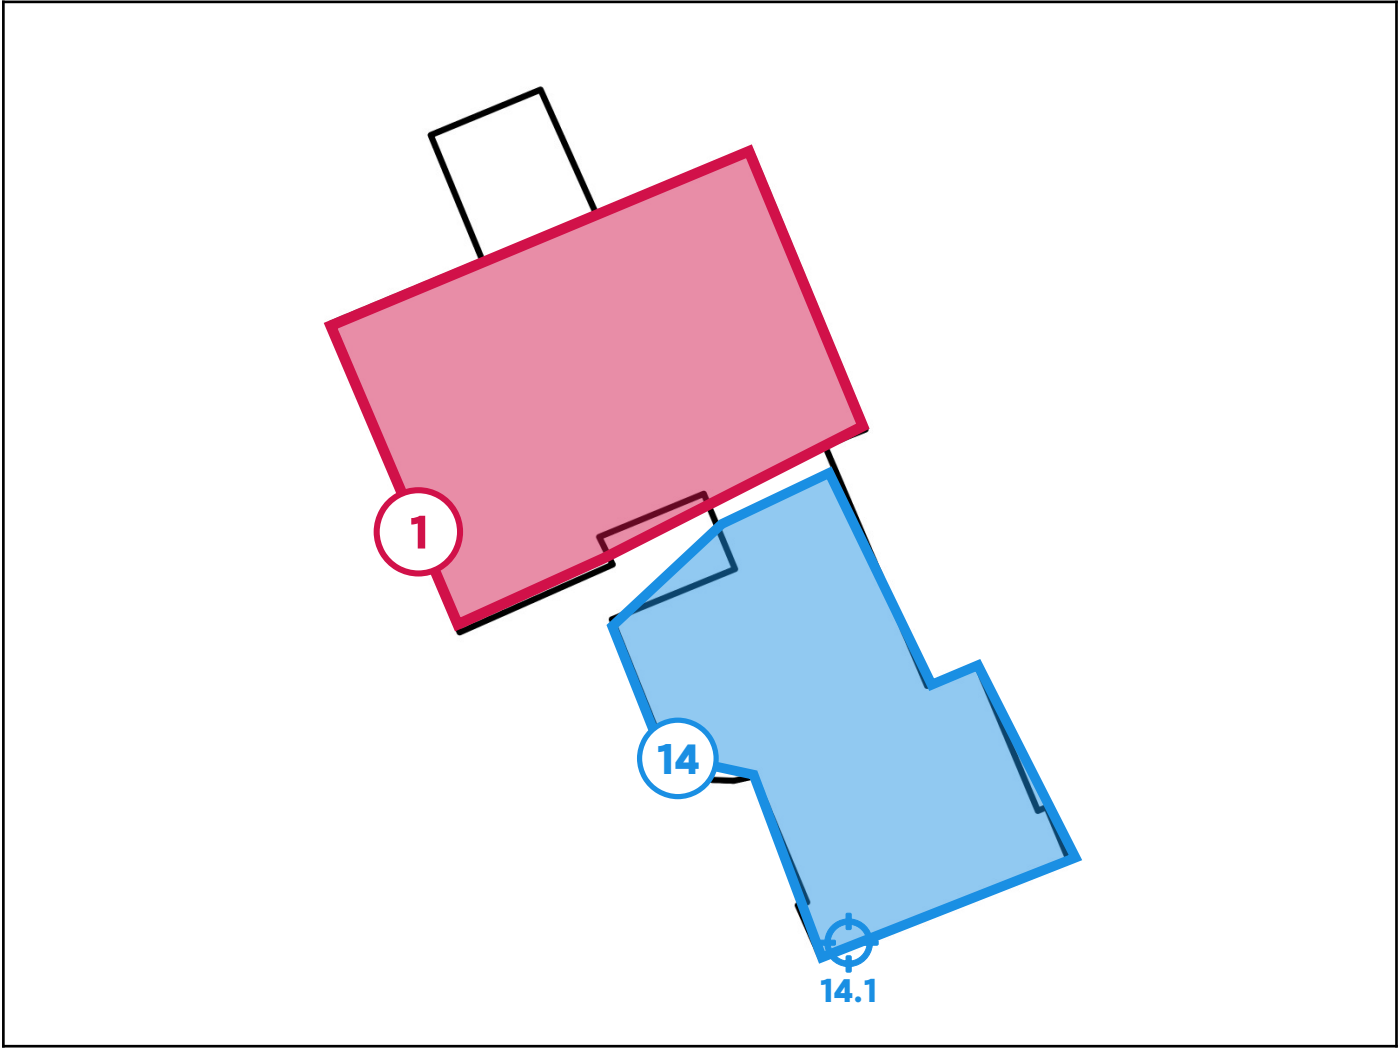
# Plan 1.4: Hoofdgebouw dak

| Beschrijving | Type | Actie |
|---|---|---|
| 1. Golfplaten stal hoofdgebouw en stal 1 | Asbestmateriaal | Dringend verwijderen |
| 14. Roofing | Geen asbest | - |

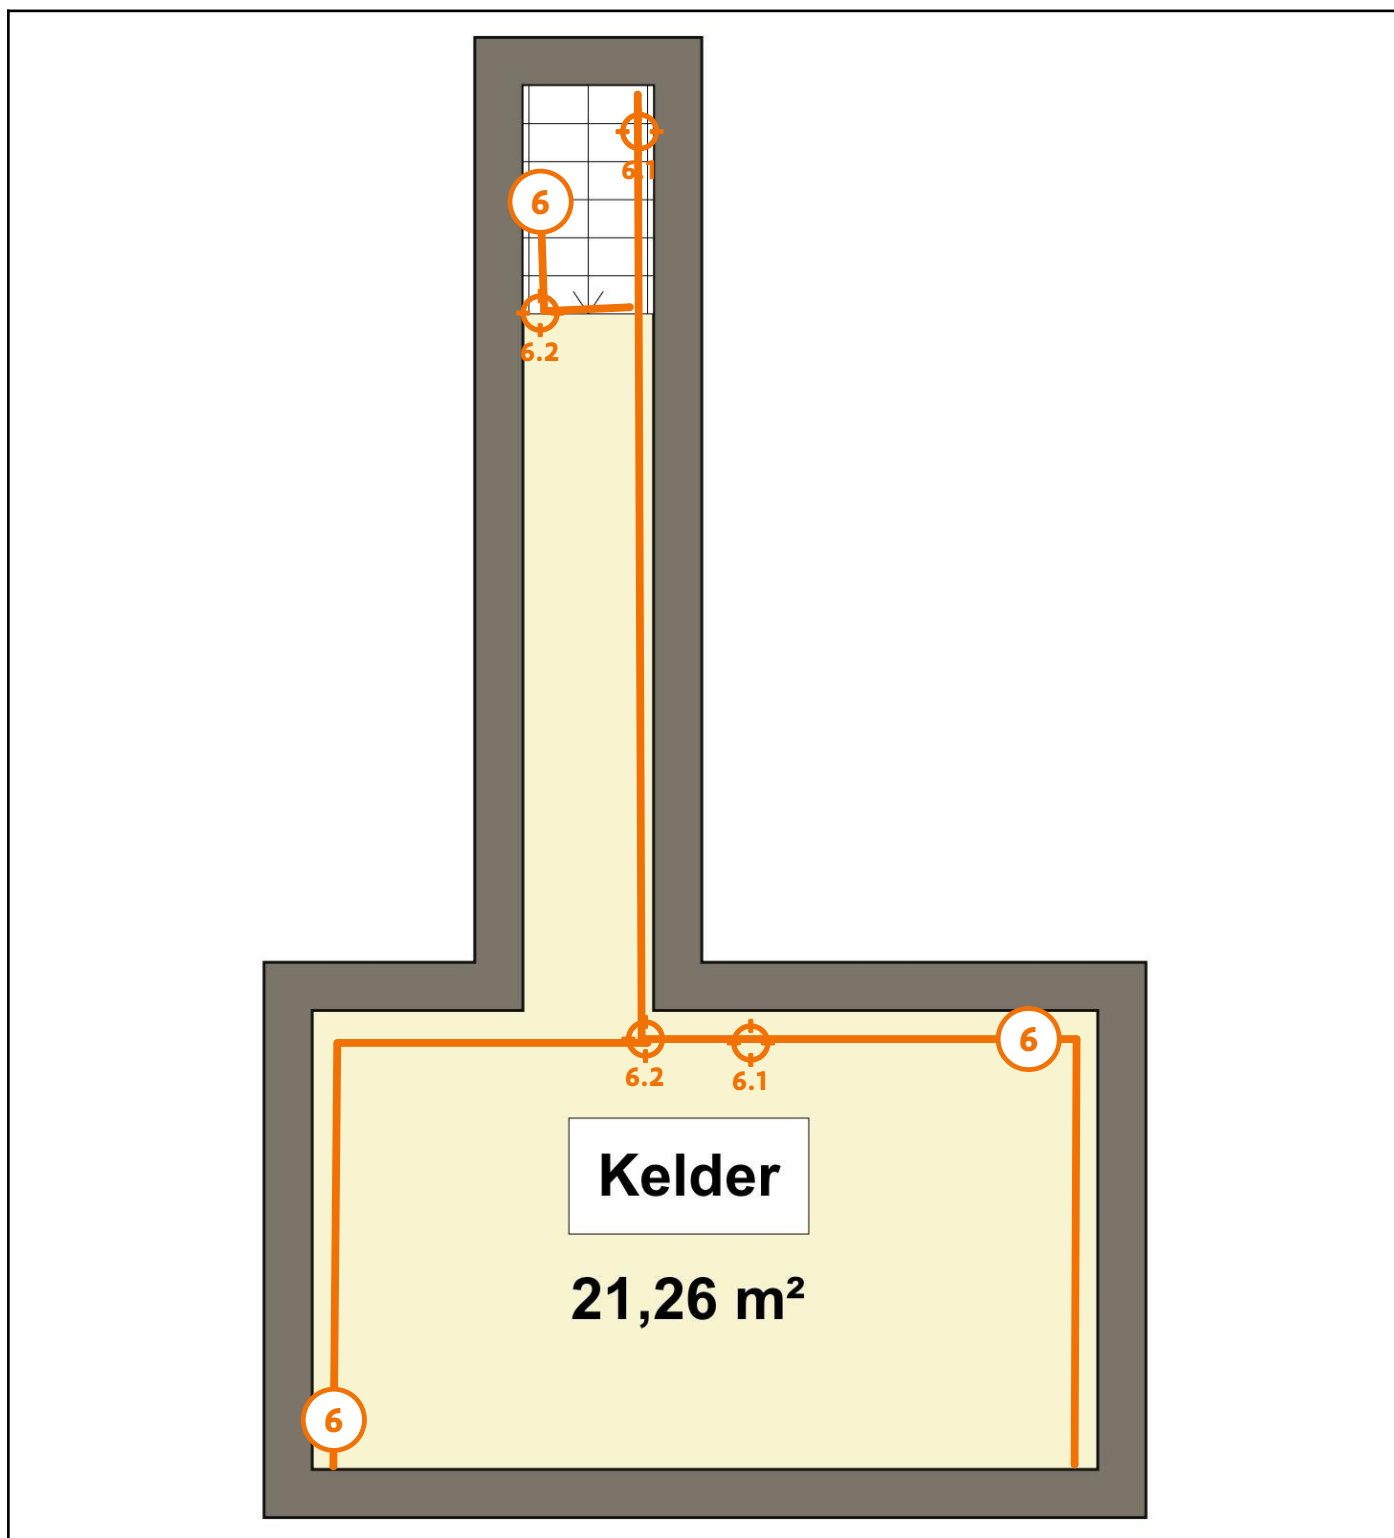
## Plan 1.5: Kelder

| Beschrijving | Type | Actie |
|---|---|---|
| 6. CV-leiding (pleister) | Asbestmateriaal | <a href="#">Verwijderen</a> |

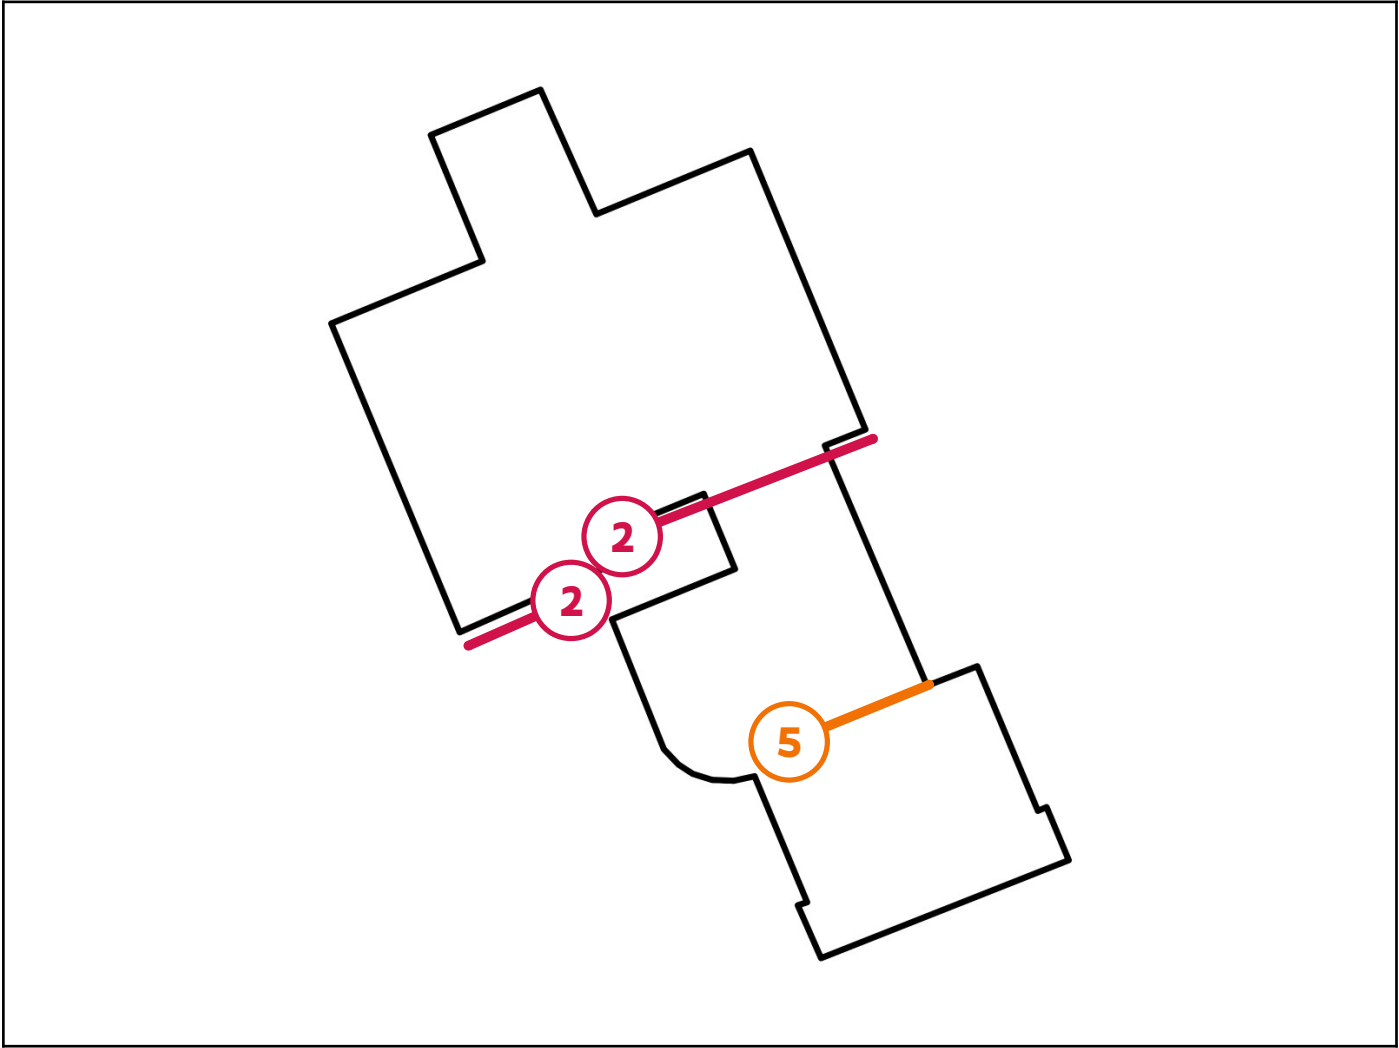
## Plan 1.6: Hoofdgebouw dak .2

| Beschrijving | Type | Actie |
|---|---|---|
| 2. Slib in goten | Asbestmateriaal | Dringend verwijderen |
| 5. Gevelleien aan dakrand verhoogd plat dak | Asbestmateriaal | Verwijderen |

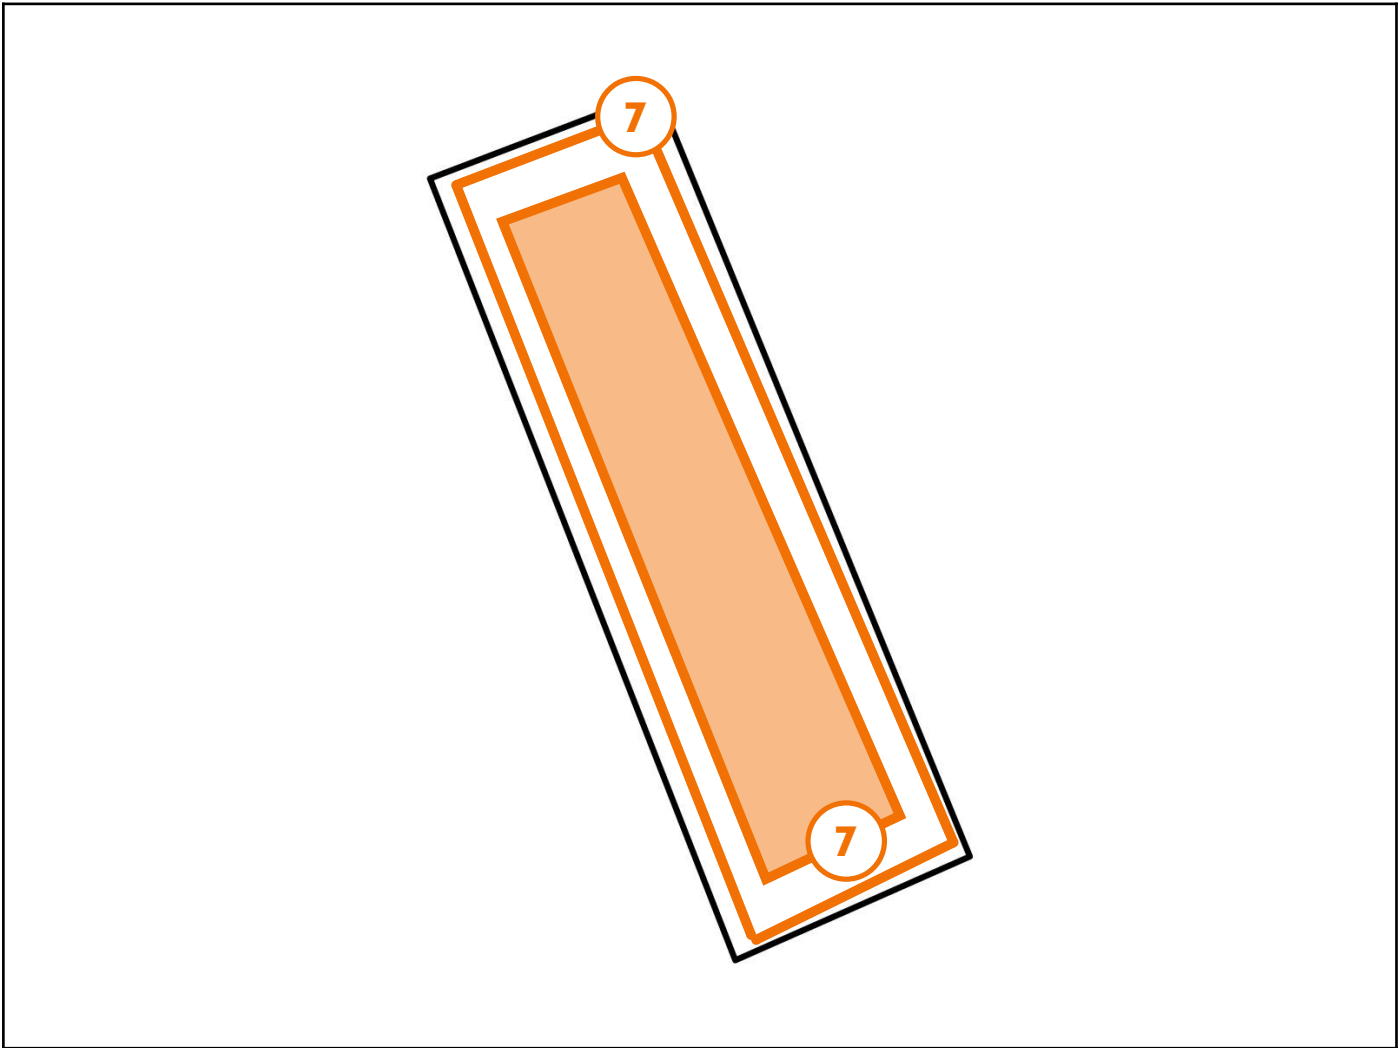
# Plan 2.1: Stal 1 plan

| Beschrijving | Type | Actie |
|---|---|---|
| 7. Menuiserite beplating tegen binnenmuren en plafond in stal 1 | Asbestmateriaal | <a href="#">Verwijderen</a> |

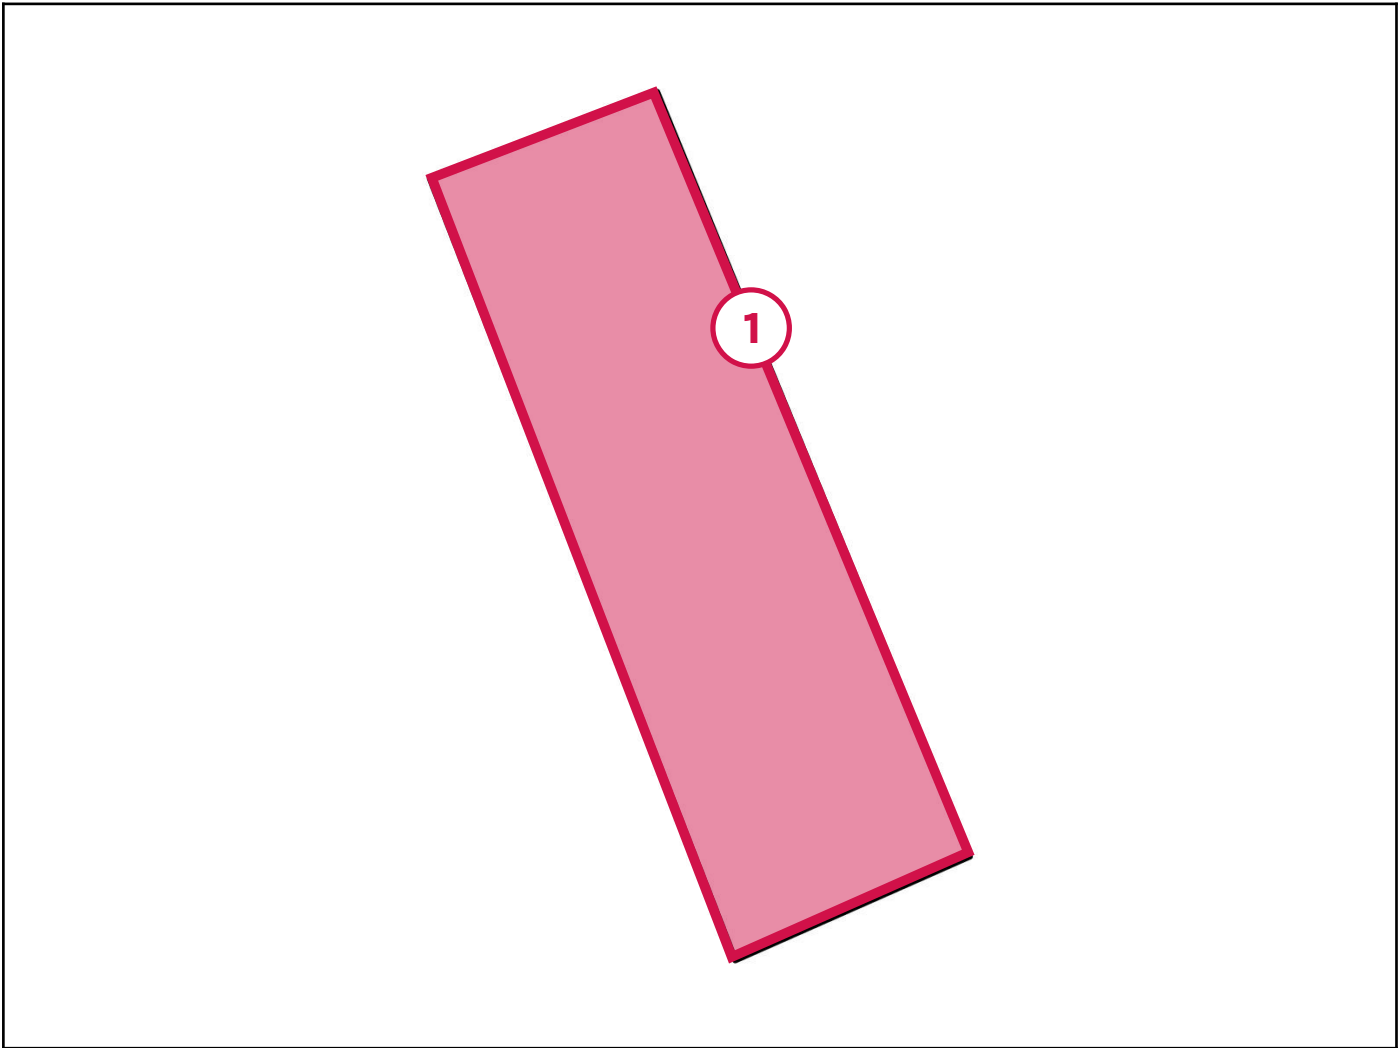
## Plan 2.2: Stal 1 dak

| Beschrijving | Type | Actie |
|---|---|---|
| 1. Golfplaten stal hoofdgebouw en stal 1 | Asbestmateriaal | Dringend verwijderen |

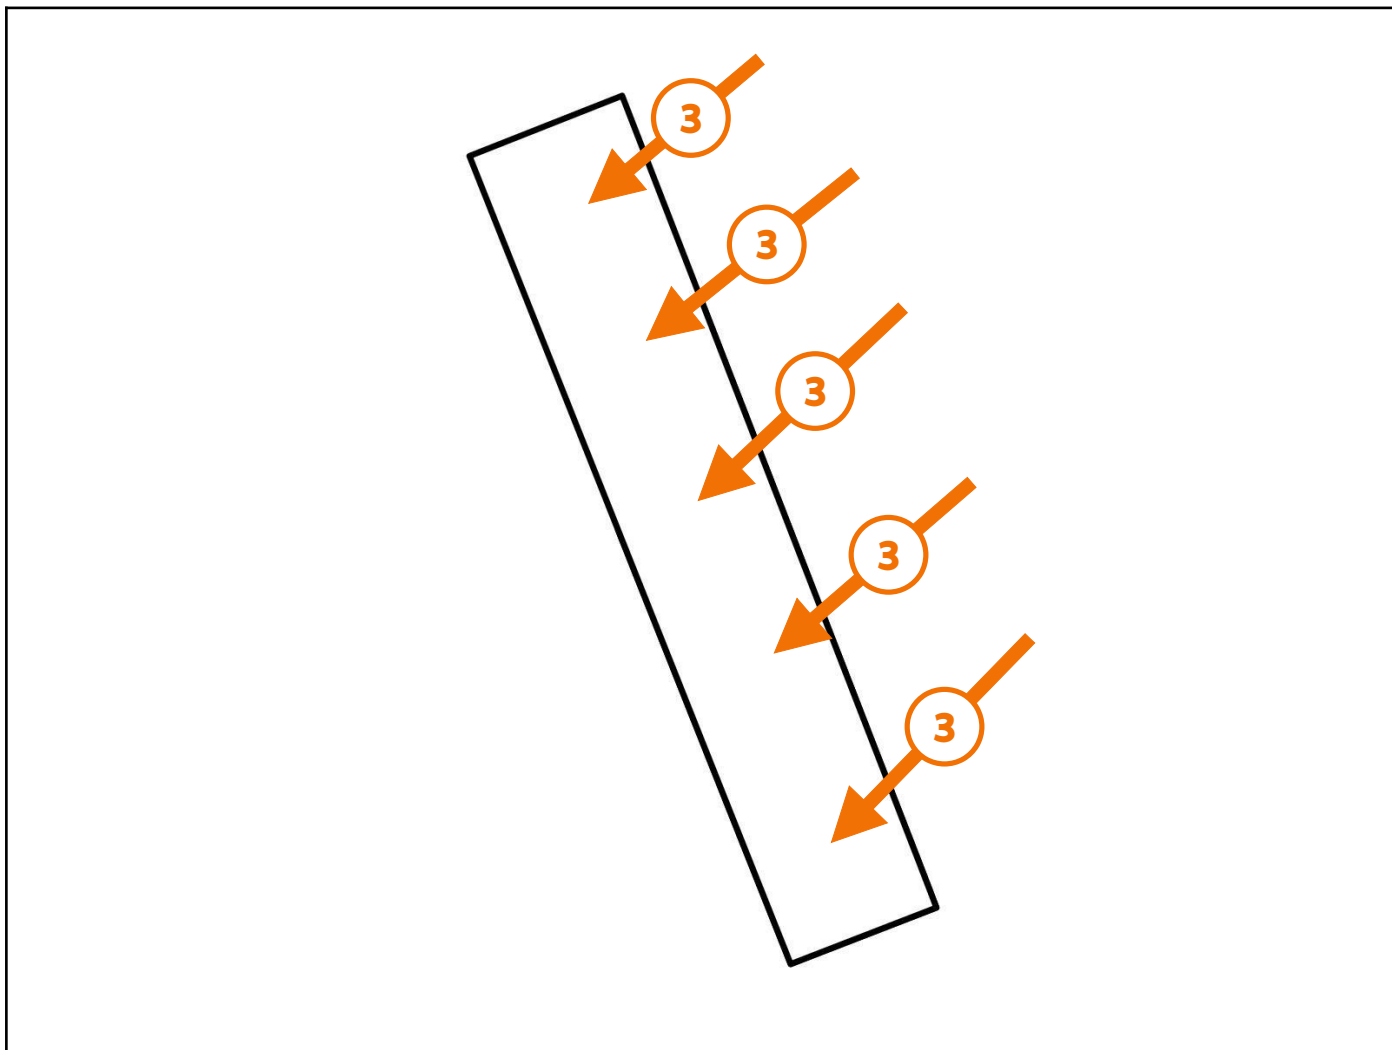
## Plan 3.3: Stal 2 dak .2

| Beschrijving | Type | Actie |
|---|---|---|
| 3. Menuiserie beplating tegen dakrand stallen 2 en 3 | Asbestmateriaal | <a href="#">Verwijderen</a> |

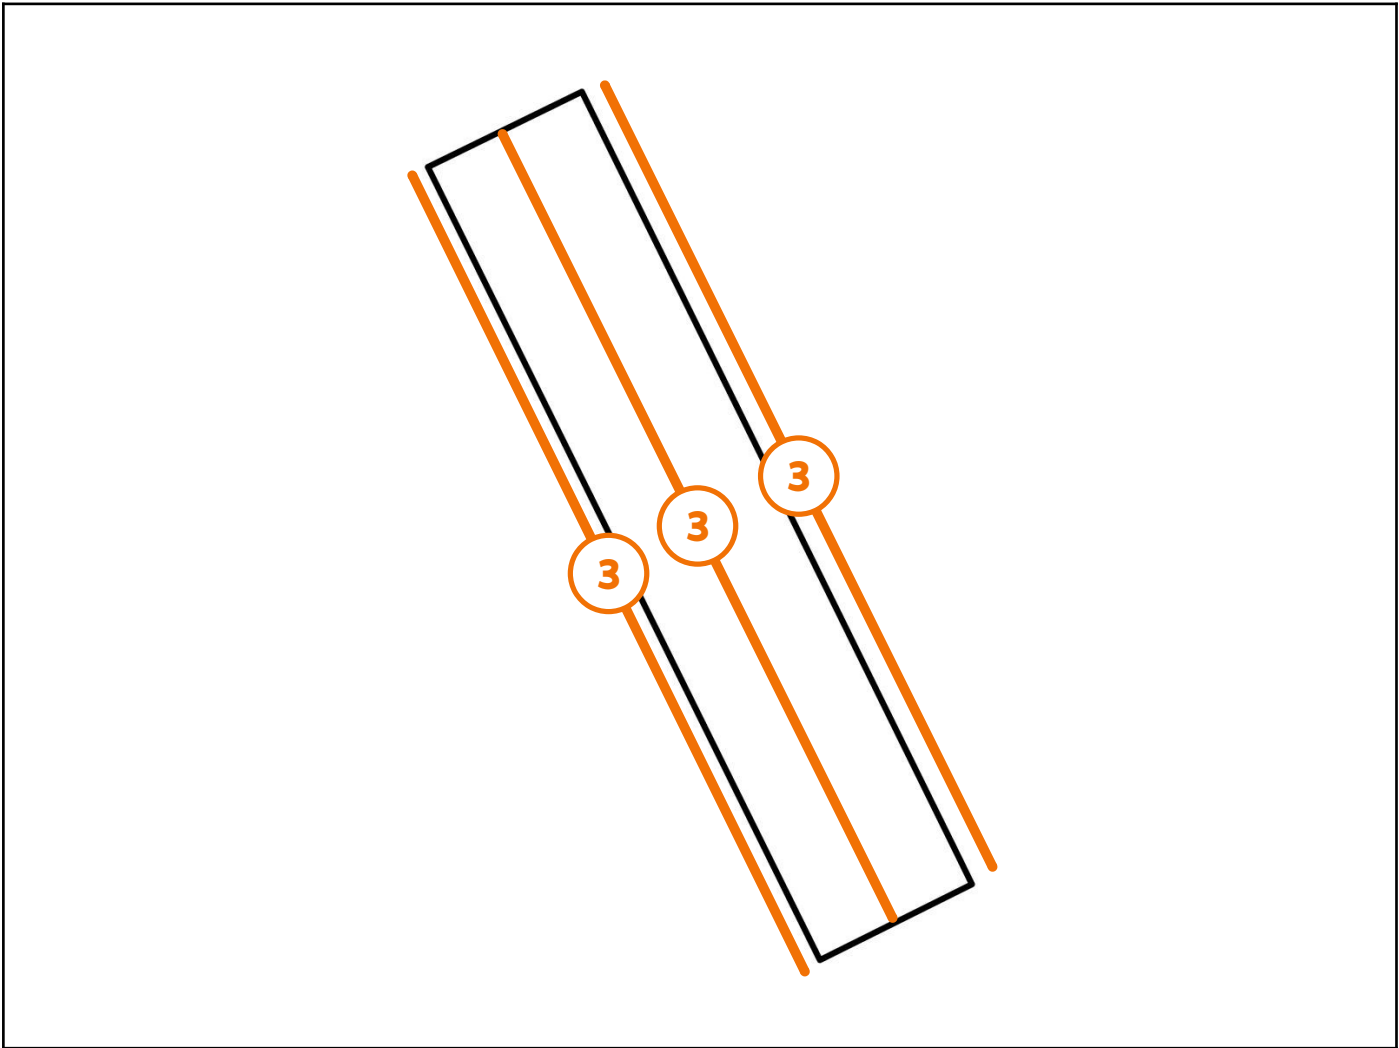
# Plan 4.1: Stal 3 plan

| Beschrijving | Type | Actie |
|---|---|---|
| 3. Menuiserite beplating tegen dakrand stallen 2 en 3 | Asbestmateriaal | <a href="#">Verwijderen</a> |

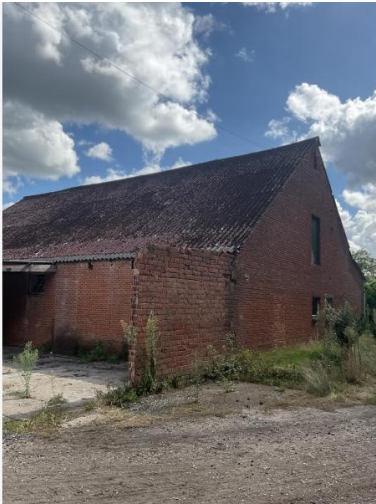
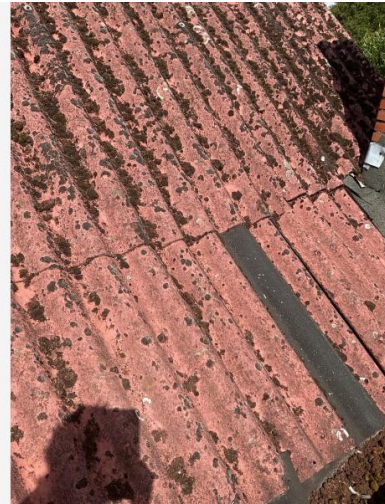
**Dringend verwijderen**

| Eindbeoordeling materiaalrisico | Hoog materiaalrisico en/of hoge kans op vezelvrijgave |

| Asbestsoort (vezeltype) | Crocidoliet aanwezig |
| Toestand van het materiaal | Matig beschadigd, matig verweerd |

| Beschrijving | Golfplaten stal hoofdgebouw en stal 1 |

- Verwijder dit asbestmateriaal zo snel mogelijk. Volg de toestand goed op.
- Hemelwater dat afspoelt van asbestcement daken of gevels kan asbestdeeltjes bevatten. Gebruik het enkel voor gesloten circuits (bv. spoelen toiletten). Reinig na het vervangen van het dak of de gevel de dakgoten en regenwaterput of -ton om asbesthoudend sediment of slib te verwijderen
- Voer bijkomende staalname(s) uit.

Deze golfplaten kunnen manueel worden losgeschroefd en via de correcte wijze worden afgevoerd als hechtgebonden asbestafval.

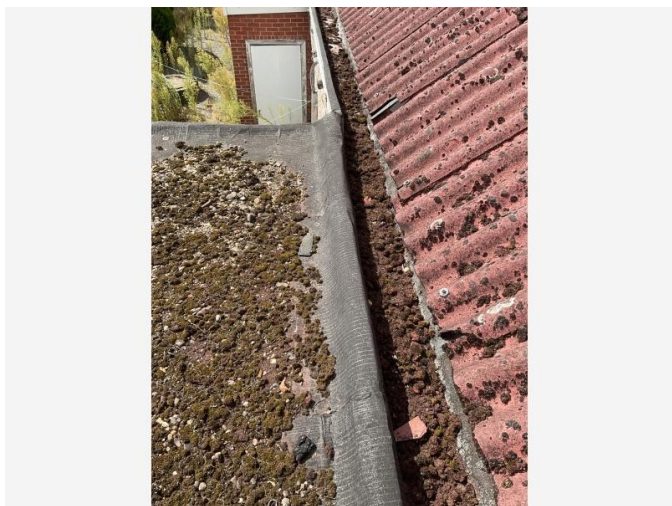
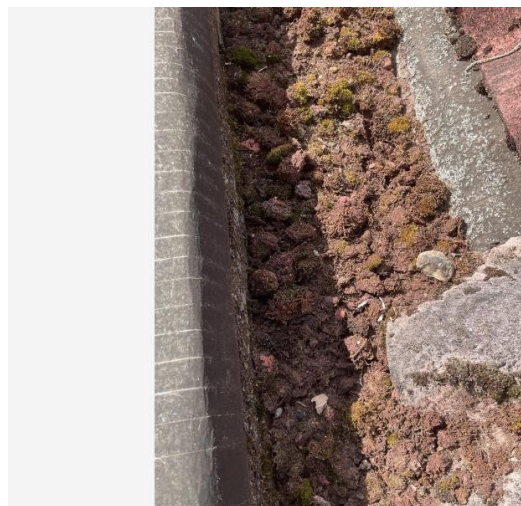
**Dringend verwijderen**

| Beschrijving | Slib in goten |
| Bron van de resten | Asbesthoudende dakbedekking. |
| Gebondenheid resten | Niet hecht |

- Verwijder het asbestafval.

- Eenvoudige handelingen: mag via doe-het-zelf of door werknemer(s) met opleidingsattest eenvoudige handelingen  
Wanneer de de asbesthoudende dakbedekking verwijderd wordt moet het slib in deze ton mee worden afgevoerd als asbesthoudend afval. Ook wanneer het slib/mos verwijderd wordt voordat het asbesthoudende dak wordt afgevoerd, moet dit worden behandeld als asbesthoudend afval.

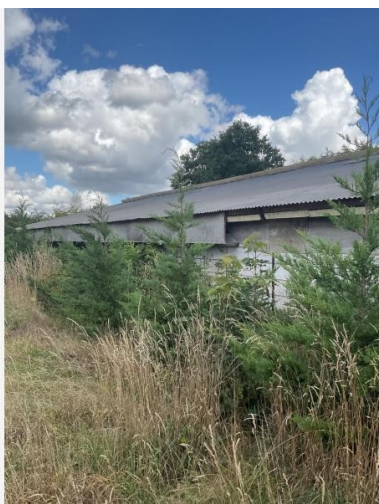
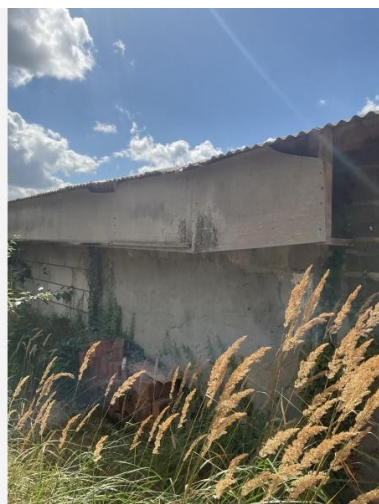
## Fiche 3: Menuiserite beplating tegen dakrand stallen 2 en 3

| Opmerking | Aan stal 2 betreft dit kleine plaatjes rondom de afzuiging bovenop het dak.<br><br>Aan stal 3 gaat het over platen onder de dakrand. |

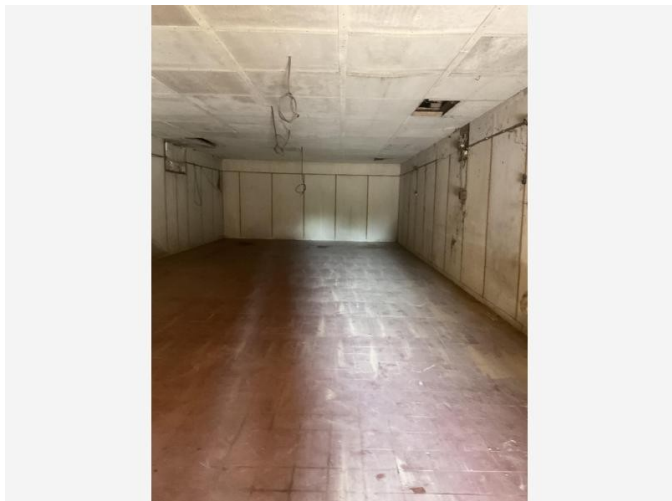
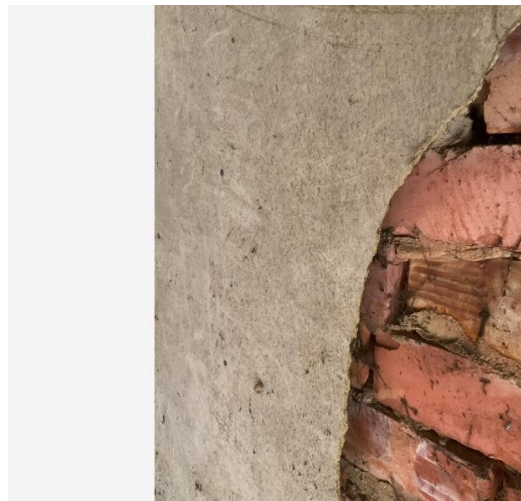
# Fiche 7: Menuiserie beplating tegen binnenmuren en plafond in stal 1

| Opmerking | de volledige binnenkant van deze stal is voorzien van menuiserie beplating. |
