# Asbestinventarisatetest

Koeistraat 22A, 9300 Aalst

Attestnummer : 20260908-000106.000

Uitgegeven op : 08.09.2026

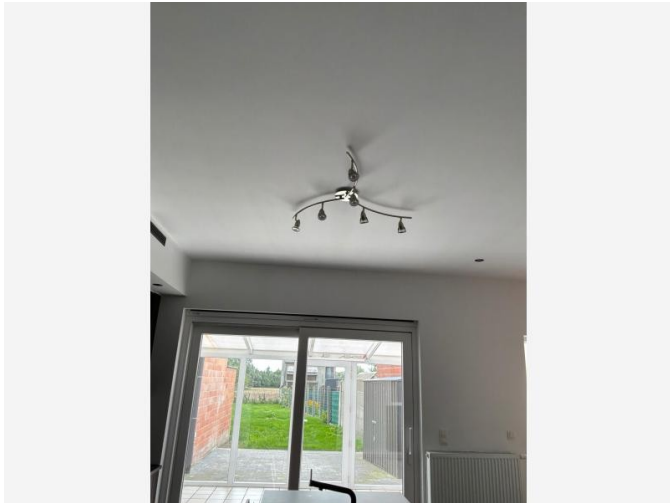
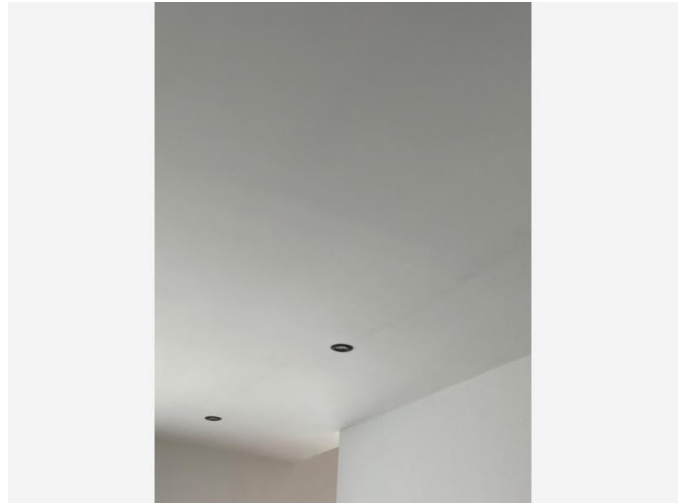
| Fiche 1: 21. Plafond type: Plaatmateriaal..... | 14 |

Dit type plafond is niet asbest verdacht. Er kan echter geen uitspraak gedaan worden over de achterligende delen. Hier kunnen zich mogelijk nog verdacht materialen bevinden.

| Basis voor advies | De asbestdeskundige beoordeelt het materiaal als niet-asbestverdacht. |

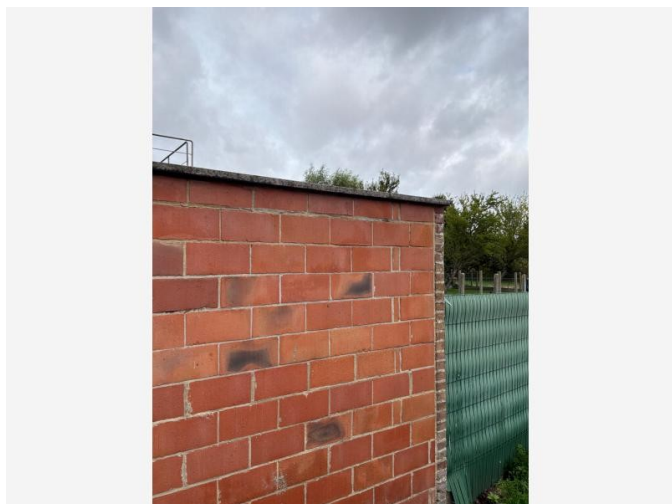
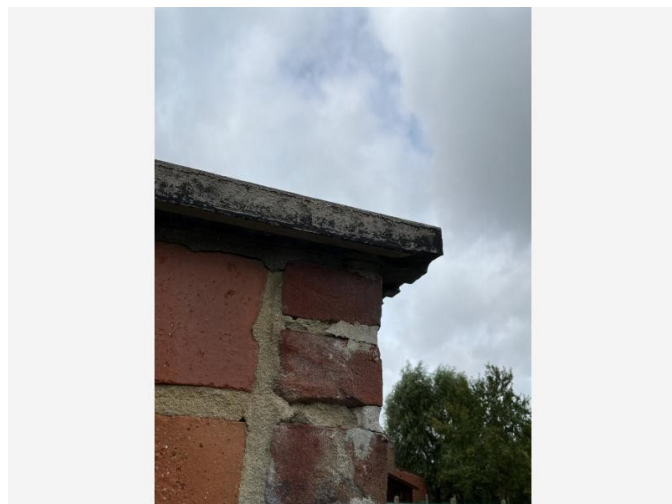
## Fiche 2: Cement dekstenen

Geen asbest

| # | Type | Referentie | Resultaat |
|---|---|---|---|
| 2.1 | Puntmonster | Mm2 | Geen asbest |

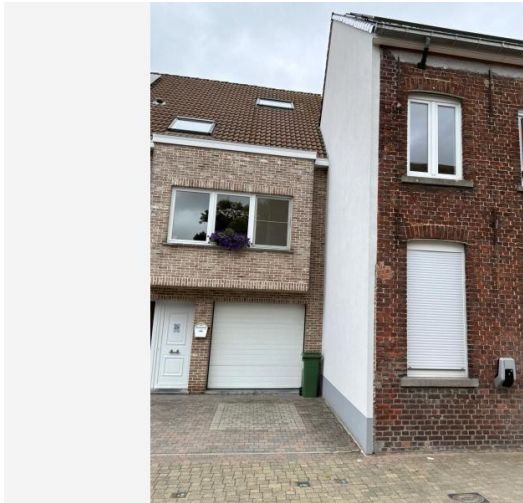
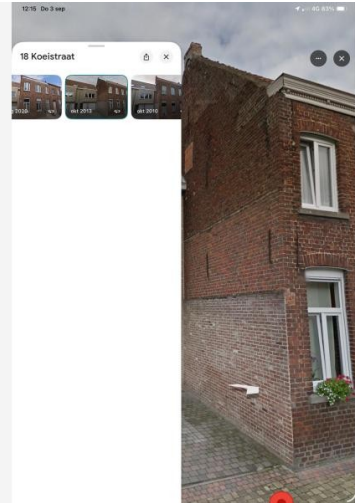
## Fiche 3: 93. crepi gevel

Geen asbest

| Identificatiemethode | <p>De asbestdeskundige gebruikt een bewijsdocument andere dan een bestaande laboanalyse, met bevestiging door vaststelling en expertise en dit zonder monstername.</p> <p>Motivatie: De monstername brengt andere schade aan dan schade die inherent is aan de monstername.</p> |

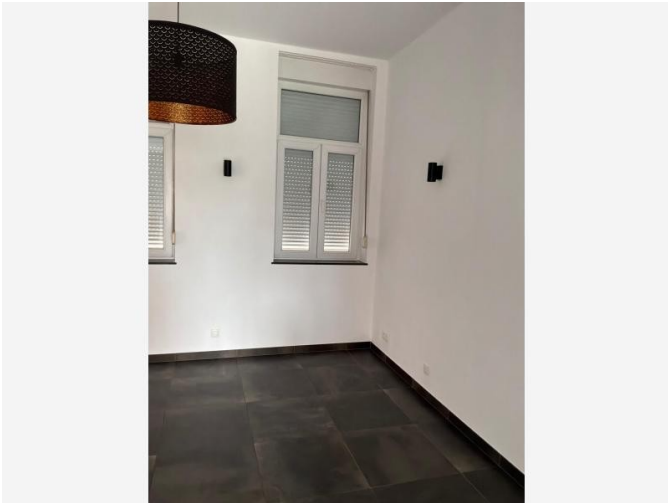
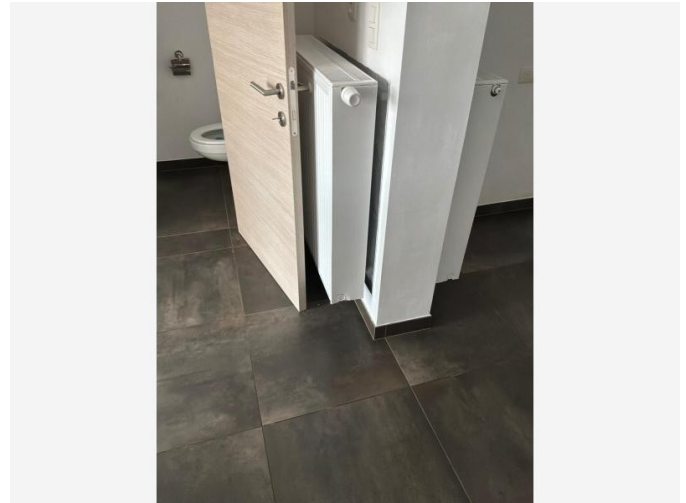
## Fiche 4: 1. pleisterwerk wanden

Geen asbest

| # | Type | Referentie | Resultaat |
|---|---|---|---|
| 4.1 | Mengmonster | mm01 | Geen asbest |

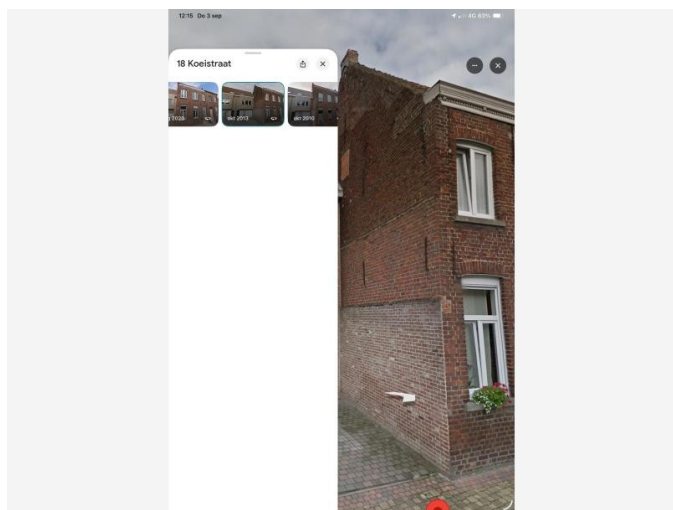
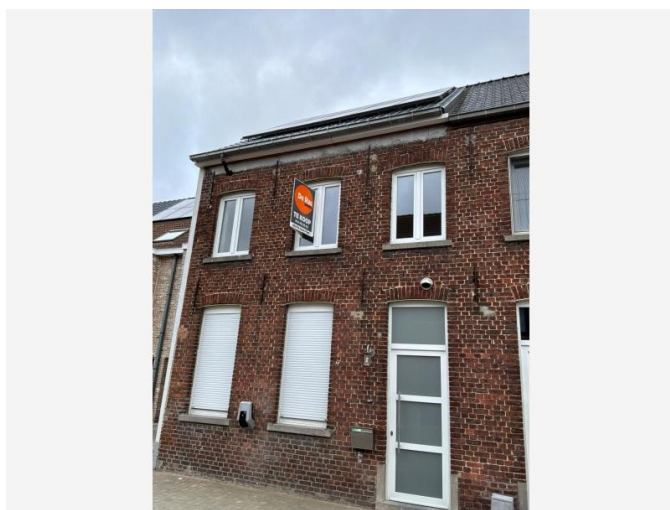
## Fiche 5: 92. Onderdak type: niet asbest verdacht

| Beschrijving | Notitie | Terug te vinden op plannen |
|---|---|---|
| Fiche 5: 92. Onderdak type: niet asbest verdacht | Dit onderdak type is niet asbest verdacht. (Deze zijn steekproefsgewijs vastgesteld en kunnen, indien de vastelling dit niet toeliet, geen uitspraak doen over het volledige onderdak. ) | Plan 1.4: Hoofdgebouw plan dak |

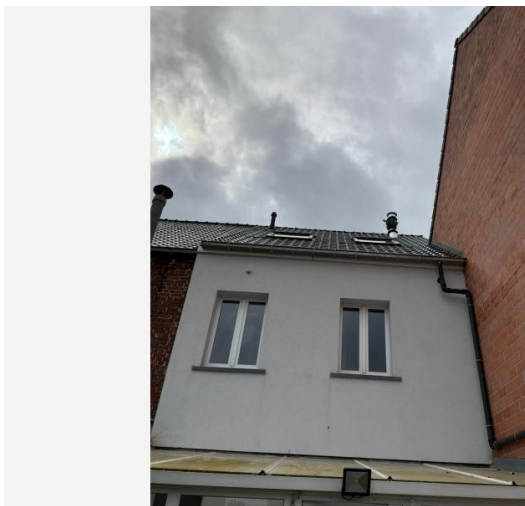
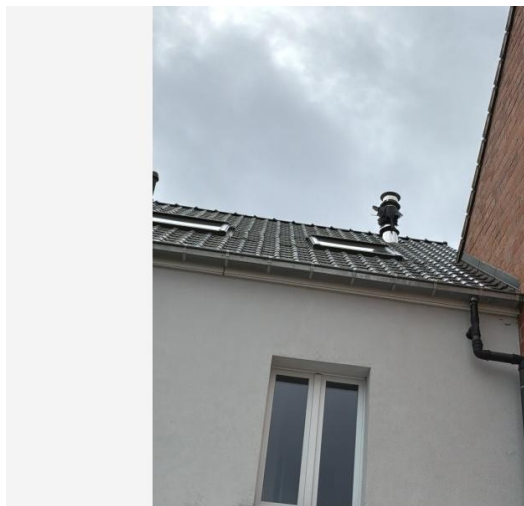
## Fiche 6: 32. schouw type; niet asbest verdacht

| Beschrijving | Notitie | Terug te vinden op plannen |
|---|---|---|
| Fiche 6: 32. schouw type; niet asbest verdacht | type niet verdacht | Plan 1.4: Hoofdgebouw plan dak |

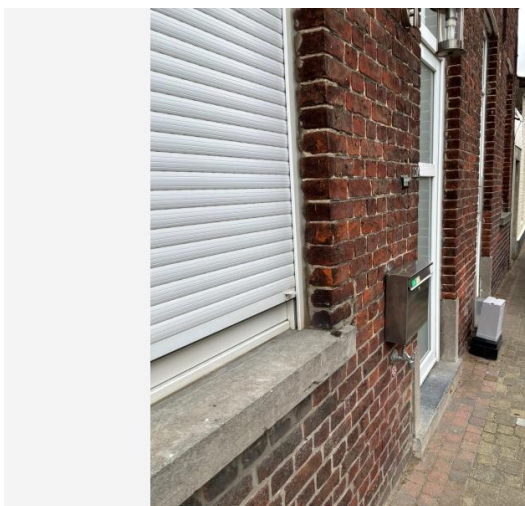
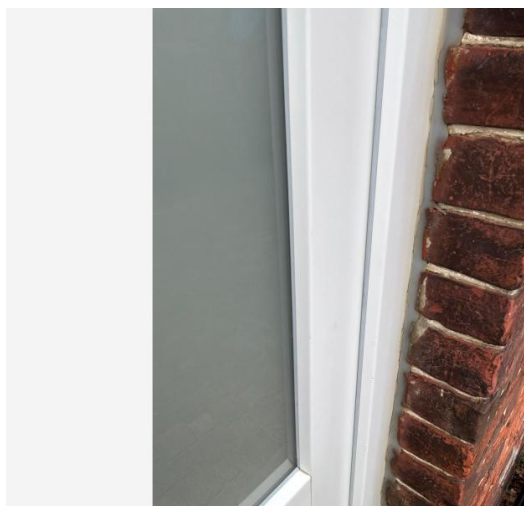
## Fiche 7: 4. mastiek type: niet asbest verdacht

| Beschrijving | Notitie | Terug te vinden op plannen |
|---|---|---|
| Fiche 7: 4. mastiek type: niet asbest verdacht | Aanwezig in alle ramen, buiten de andere aangeduide types.<br><br>Dit type mastiek is niet asbest verdacht | - |

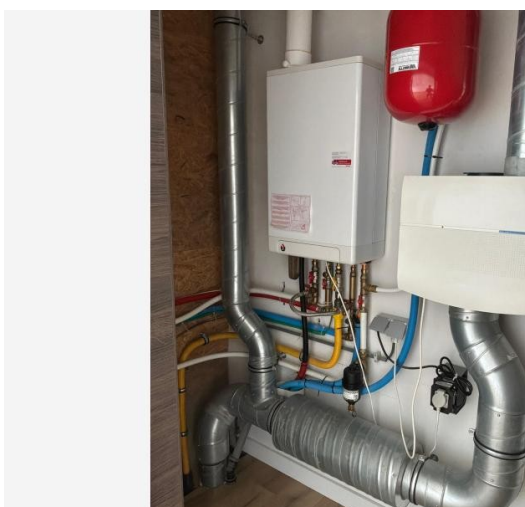
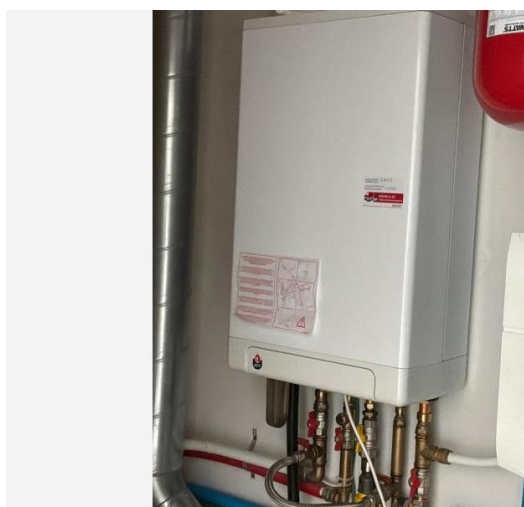
## Fiche 8: 7. Ketel: Geen asbest verdachte pakkingen waarneembaar

| Beschrijving | Notitie | Terug te vinden op plannen |
|---|---|---|
| Fiche 8: 7. Ketel: Geen asbest verdachte pakkingen waarneembaar | Aan de ketel zijn geen asbest verdachte pakkingen waar te nemen. Indien de ketel een bouwjaar van voor 2001 heeft kunnen er zich mogelijks binnen in de ketel nog asbest verdachte pakkingen bevinden. | Plan 1.3: Hoofdgebouw plan 2e |

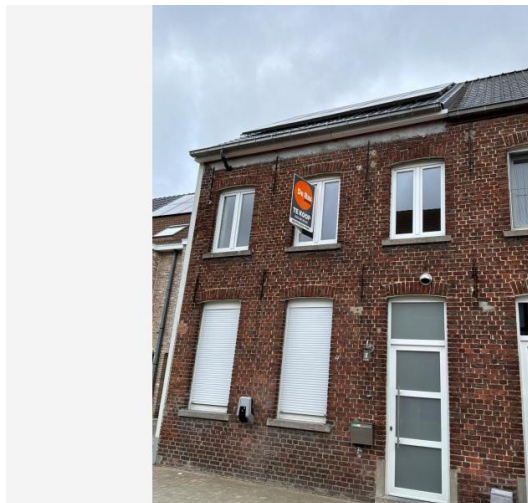
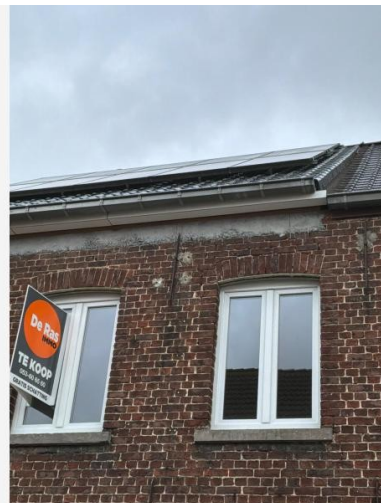
## Fiche 9: 3. Dak type: niet asbest verdacht

| Beschrijving | Notitie | Terug te vinden op plannen |
|---|---|---|
| Fiche 9: 3. Dak type: niet asbest verdacht | Dit dak type is niet asbest verdacht. | Plan 1.4: Hoofdgebouw plan dak |

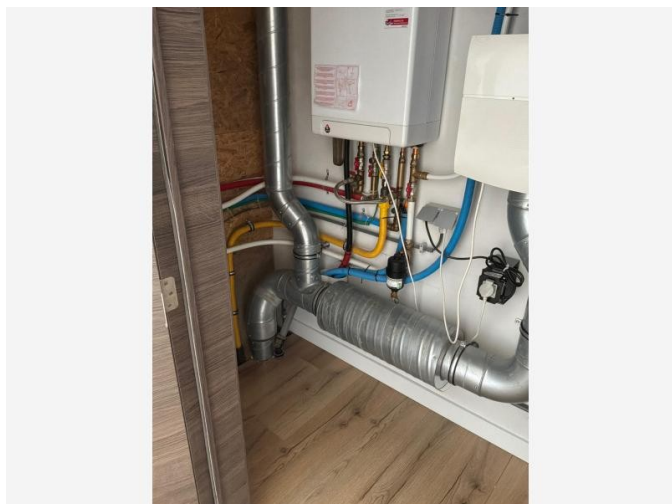
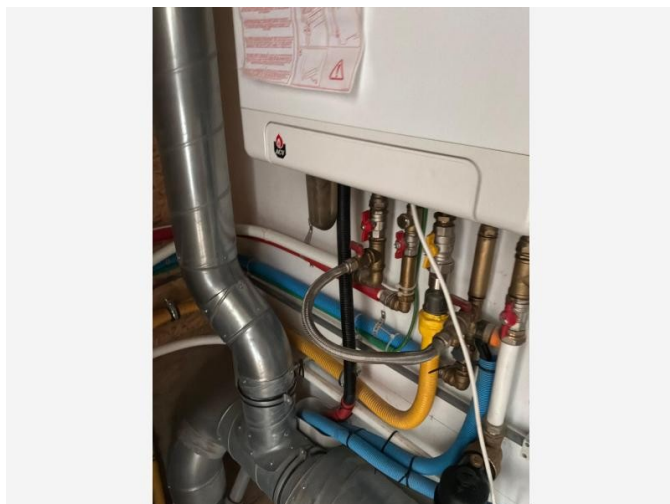
### Fiche 10: 8. buisisolatie verwarmingsbuizen: niet aanwezig

| Beschrijving | Notitie | Terug te vinden op plannen |
|---|---|---|
| Fiche 10: 8. buisisolatie verwarmingsbuizen: niet aanwezig | Deze toepassing is niet asbest verdacht. | Plan 1.3: Hoofdgebouw plan 2e |
