# Asbestinventarisatetest

Buizerdlaan 28, 2880 Bornem

Attestnummer : **20260812-000345.000**

Uitgegeven op : **12.08.2026**

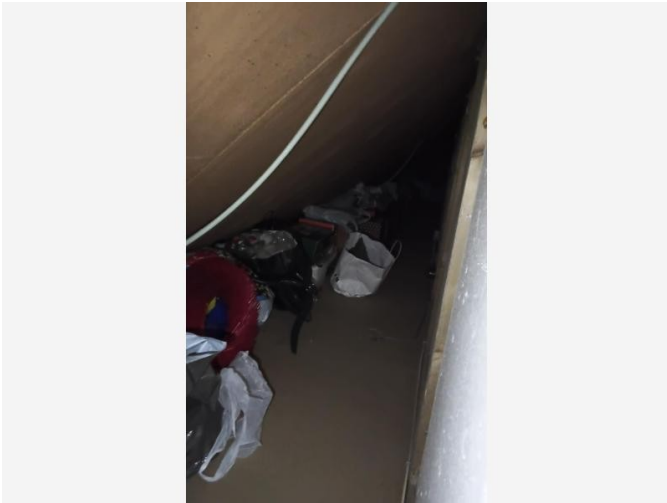
*Situeringsfoto*

### Permanente beperking

**Reden:** Het onderzoek kan niet uitgevoerd worden binnen de bepalingen van de Welzijnswet

**Uitleg van de asbestdeskundige:** te laag

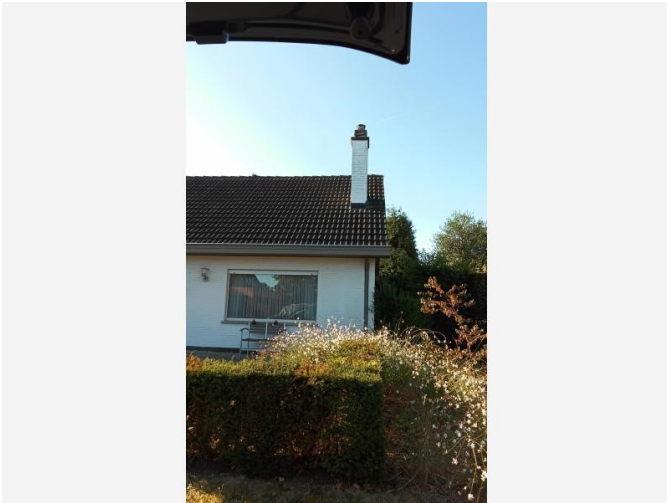
*Situeringsfoto*

#### Tijdelijke beperking

**Reden:** Het te onderzoeken materiaal situeert zich hoger dan 3,50 m te rekenen vanaf een veilige ondergrond

**Uitleg van de asbestdeskundige:** binnenkant schouw niet gezien

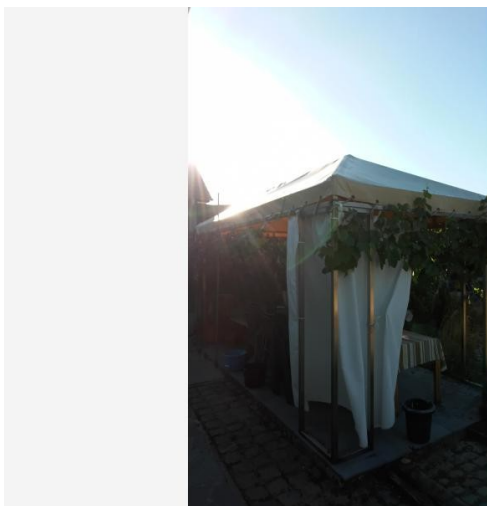
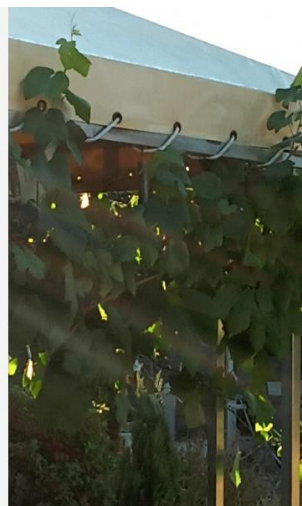
| Basis voor advies | De asbestdeskundige beoordeelt het materiaal als niet-asbestverdacht. |

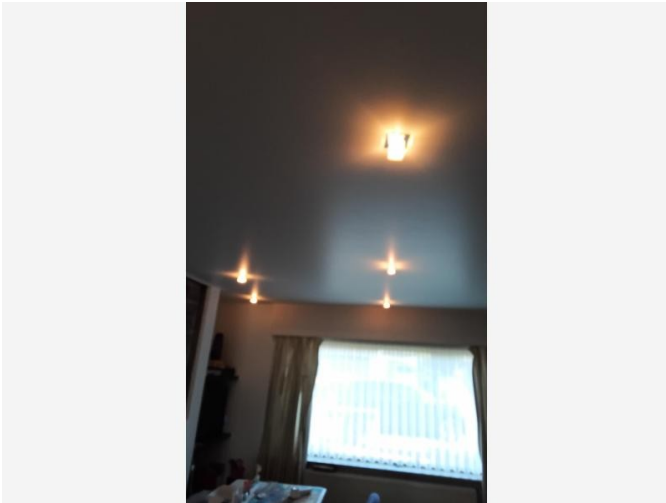
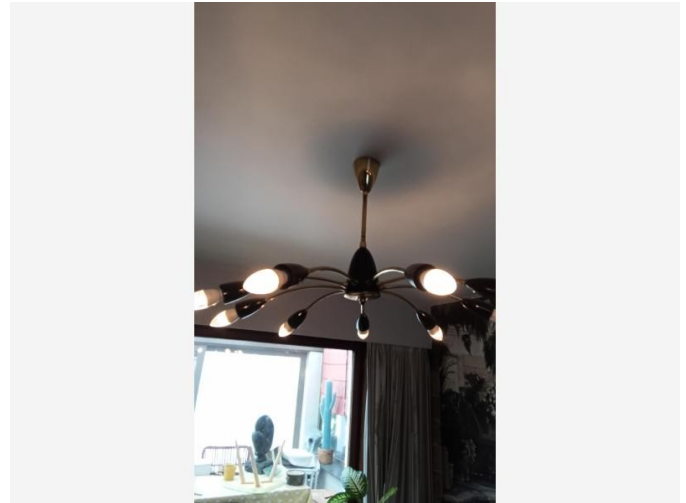
| Basis voor advies | De asbestdeskundige beoordeelt het materiaal als niet-asbestverdacht. |

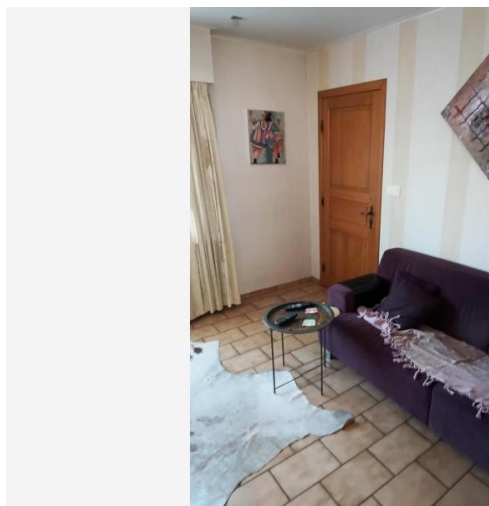
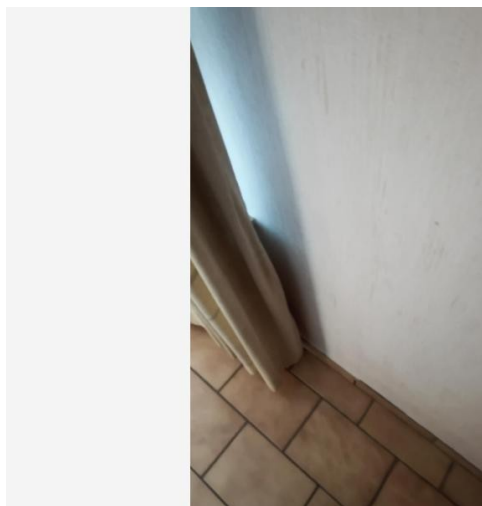
## Fiche 5: Pleister muur

Geen asbest

| # | Type | Referentie | Resultaat |
|---|---|---|---|
| 5.1 | Mengmonster | mur | Geen asbest |

| Opmerking | extreme dunpleister op beton |

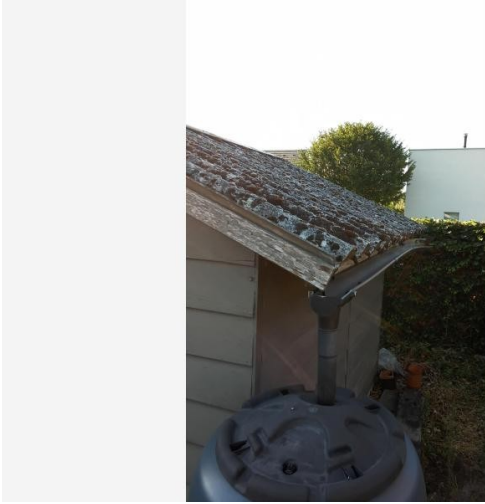
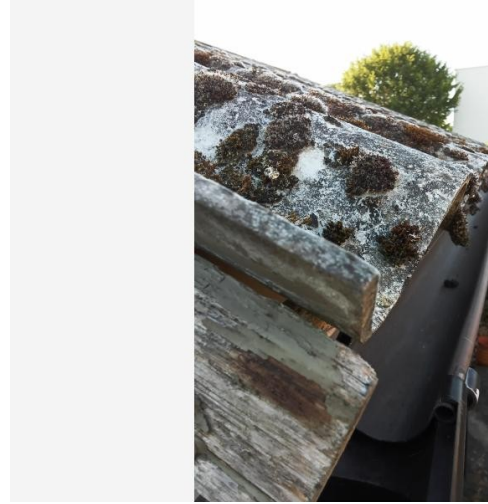
## Fiche 6: golfplaten vezelcement

Geen asbest

| # | Type | Referentie | Resultaat |
|---|---|---|---|
| 6.1 | Puntmonster | golf | Geen asbest |

| Opmerking | dikte is een schatting, deze ornamenten hebben geen uniforme dikte.<br>de oppervlakte is een berekende schatting , waaraan geen rechten worden verleend. |

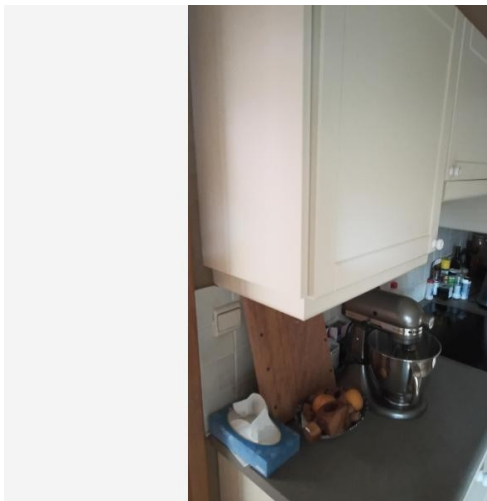
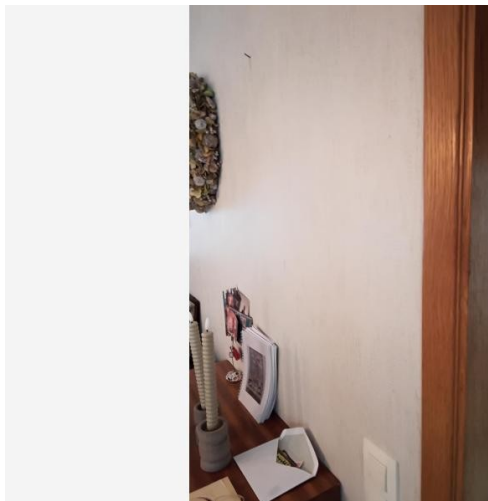
## Fiche 11: gipsplaat muren keuken en hal

| Beschrijving | Notitie | Terug te vinden op plannen |
|---|---|---|
| Fiche 11: gipsplaat muren keuken en hal | Gipsplaat met niet waarneembare smeerlagen.<br><br>De deskundige kan geen uitspraak doen over achterliggende materialen . Daarvoor is destructief onderzoek nodig. | Plan 1.1: gelijkvloers |

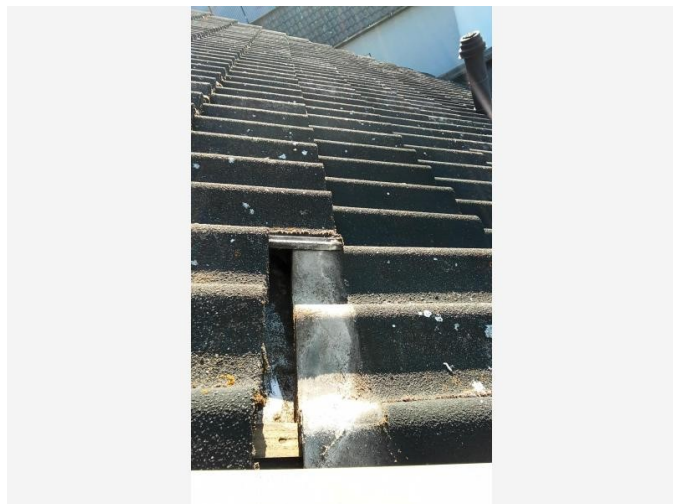
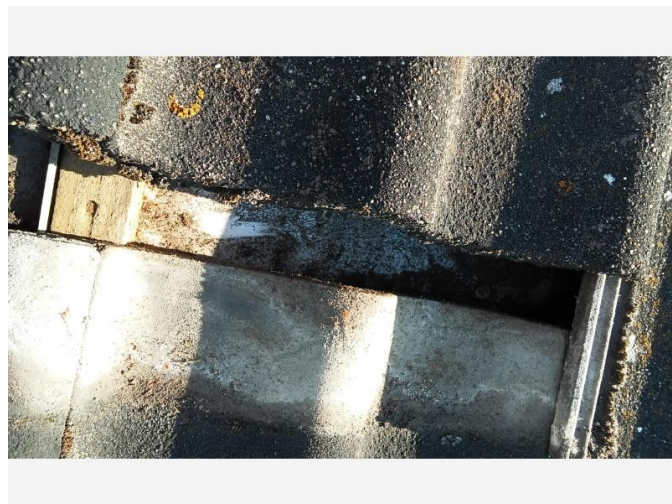
### Fiche 13: geen onderdak uit plaatmateriaal aanwezig

| Beschrijving | Notitie | Terug te vinden op plannen |
|---|---|---|
| Fiche 13: geen onderdak uit plaatmateriaal aanwezig | Onderdak uit folie gevonden binnen dit inspectiegebied, niets anders waarneembaar althans | Plan 1.3: Hoofdgebouw plan |
