# Asbestinventarisatetest

Blaarmolenstraat 1, 3700 Tongeren

Attestnummer : 20240222-000283.000

Uitgegeven op : 22.02.2024

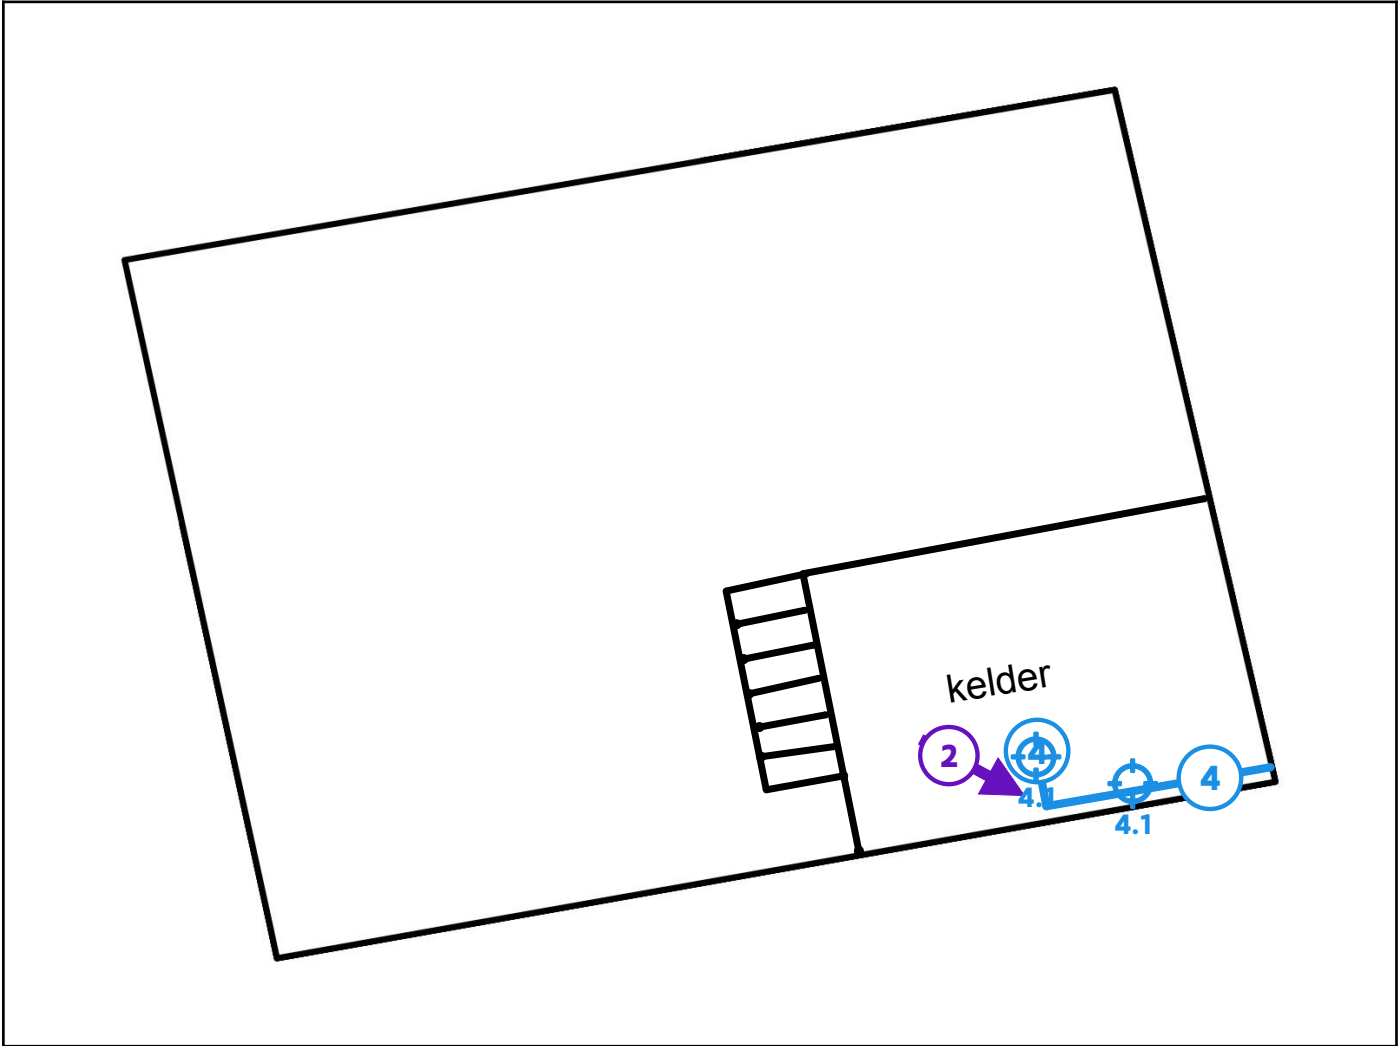
# Plan 1.4: Kelder

| Beschrijving | Type | Actie |
|---|---|---|
| 2. cv-ketel (kelder) | Advies | - |
| 4. leidingisolatie (kelder + tweede verdiep) | Geen asbest | - |

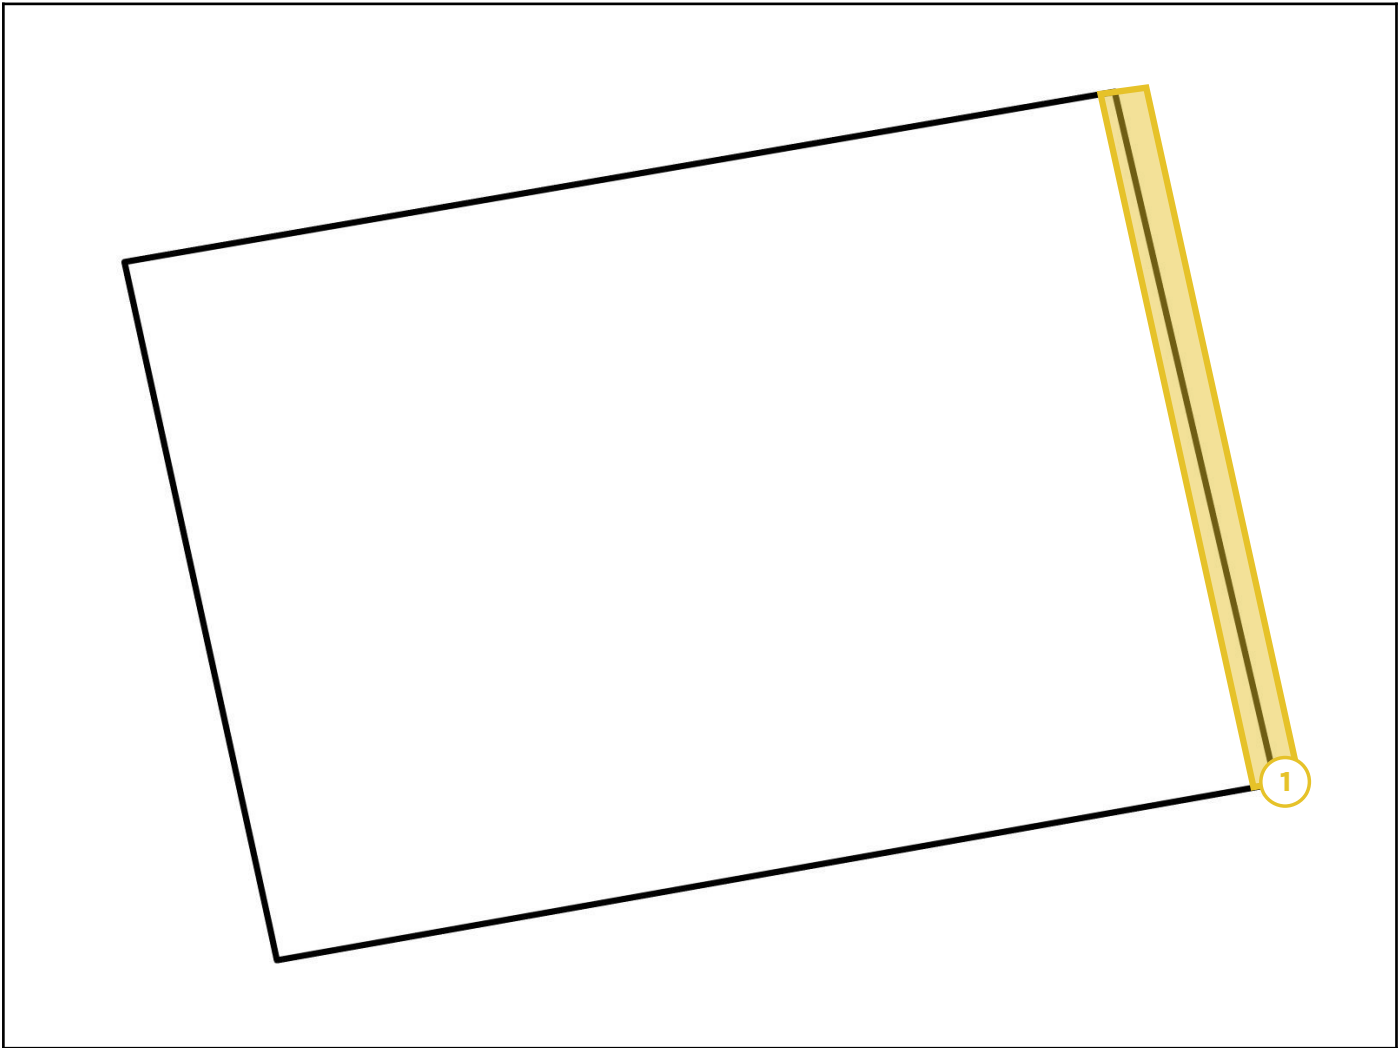
# Plan 1.5: bakgoot (roofing)

| Beschrijving | Type | Actie |
|---|---|---|
| 1. Bakgoot (roofing) | Asbestmateriaal | Zorgvuldig beheren |

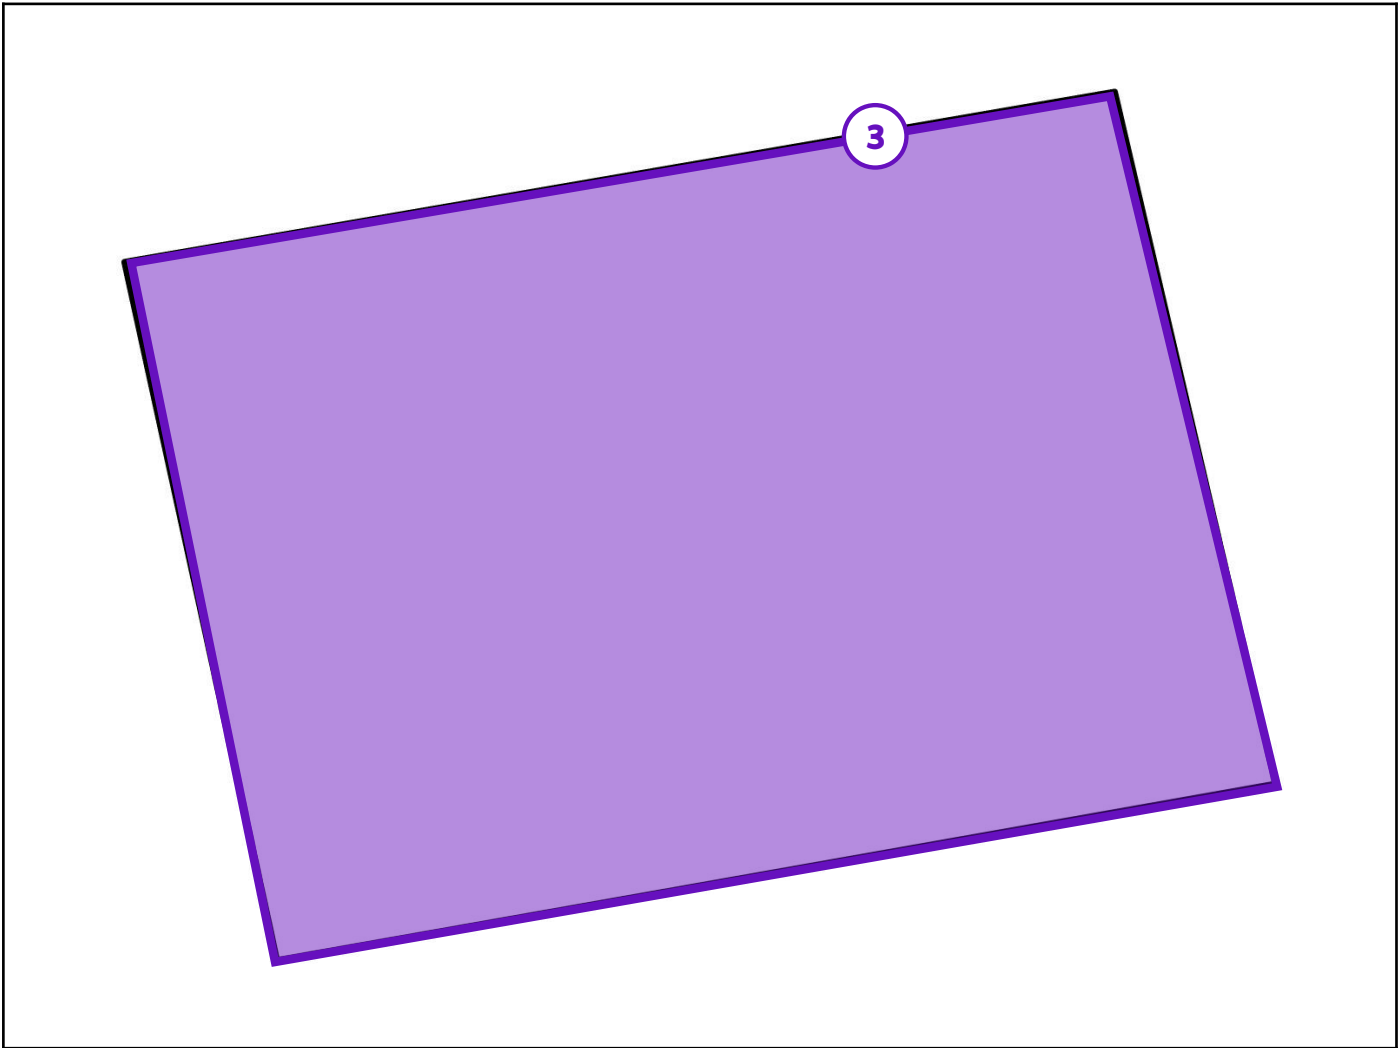
# Plan 1.6: Dakplan

| Beschrijving | Type | Actie |
|---|---|---|
| 3. Onderdak | Advies | - |

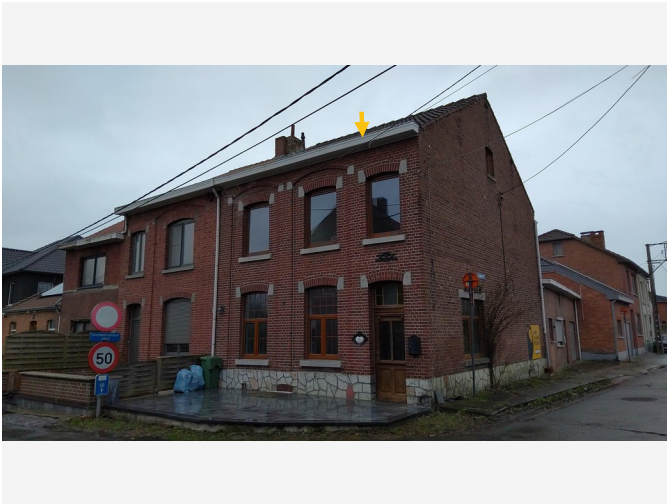
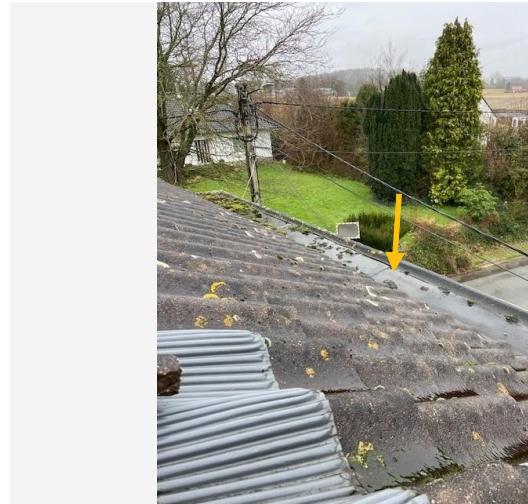
Het asbestmateriaal valt onder de mijlpaal van 2040.

| Eindbeoordeling materiaalisico | Laag materiaalisico en/of verlaagde kans op vezelvrijgave |

| Toestand van het materiaal | Licht beschadigd, licht verweerd. Intact materiaal type Pical – asbestboard of categorie III 'gebondenheid' |

| Beschrijving | Bakgoot (roofing) |
| Asbestmateriaal | Dak- en gevelbekleding - Roofing |

- Zorg voor een veilig beheer. Vermijd het beschadigen van het asbestmateriaal. Controleer de toestand jaarlijks op wijzigingen.

- Eenvoudige handelingen: mag via doe-het-zelf of door werknemer(s) met opleidingsattest eenvoudige handelingen  
In één geheel verwijderen, dubbel verpakken en afvoeren naar het containerpark.  
Draag persoonlijke beschermingsmiddelen.

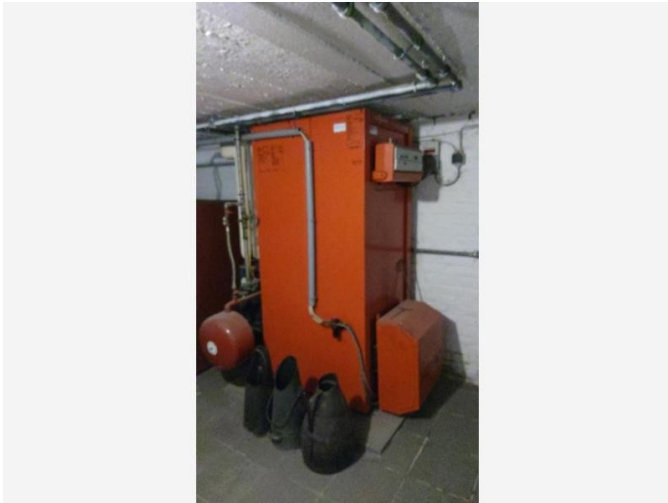
deze cv-ketel kan mogelijks asbesthoudende koorden/ pakkingen en dergelijke bevatten.

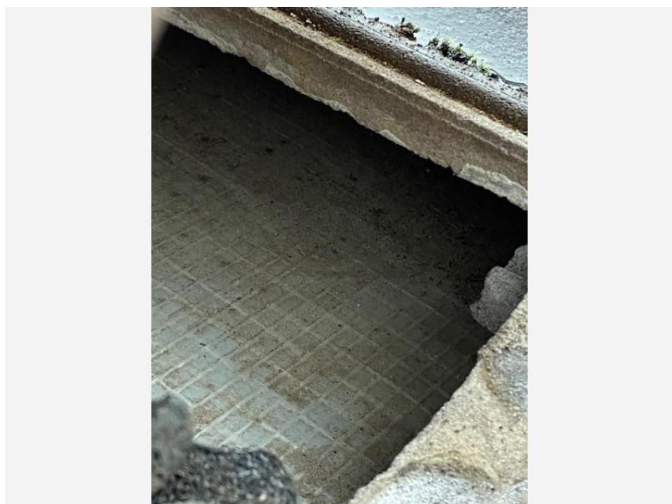
Het onderdak bestaat uit een gewapende folie (niet verdacht)

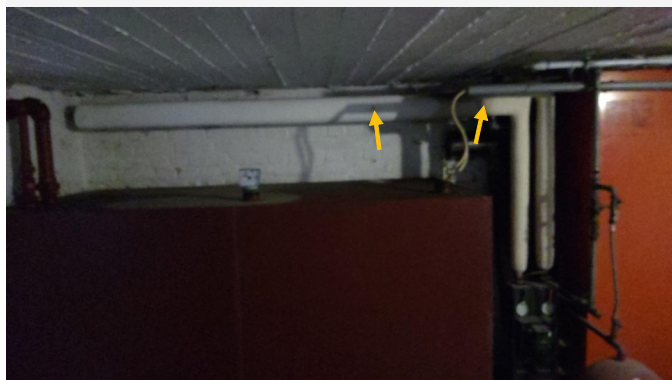
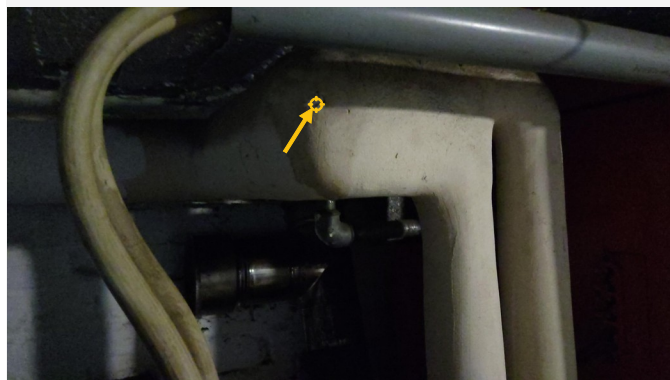
Geen asbest

| # | Type | Referentie | Resultaat |
|---|---|---|---|
| 4.1 | Mengmonster | MM-03 | Geen asbest |

| Opmerking | <p>De leidingisolatie in de kelder werd zowel in de bocht + het rechte stuk bemonsterd.</p> <p>Op het tweede verdiep is er ook een klein gedeelte leidingisolatie aanwezig in het kijkgat.</p> <p>Ook hier werd er bemonsterd.</p> |

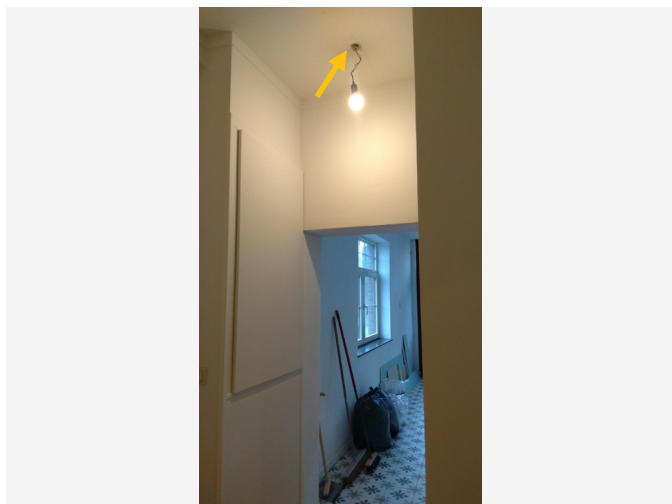
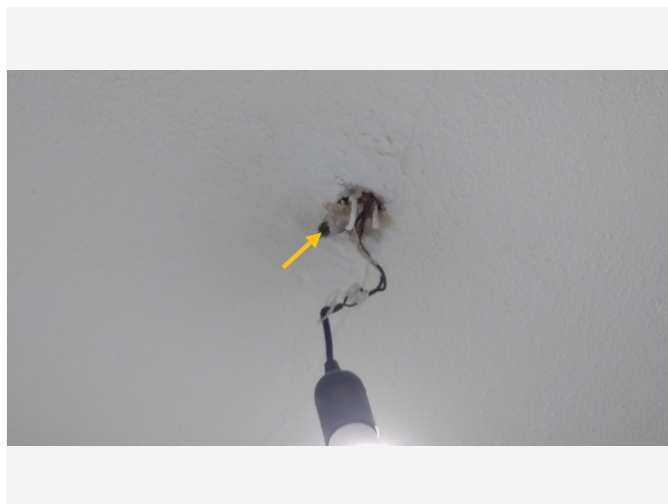
## Fiche 5: pleisterwerk plafond

Geen asbest

| # | Type | Referentie | Resultaat |
|---|---|---|---|
| 5.1 | Mengmonster | MM-02 | Geen asbest |

| Opmerking | <p>het pleisterwerk van de plafonds werd bemonsterd in de traphal gelijkvloers, de badkamer en de ruimte tussen badkamer en wasplaats.</p> <p>geen plafond aanwezig in de stookruimte (kelder).</p> <p>De overige plafonds bestaan uit gyproc.</p> <p>De overige plafonds werden afgewerkt met gyproc/ hout.</p> |

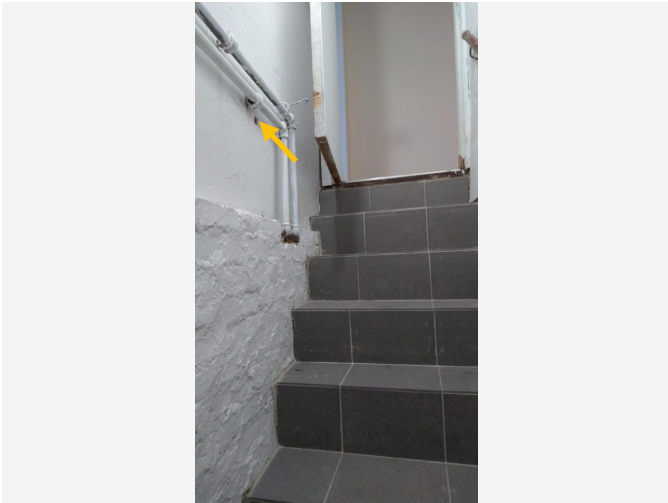
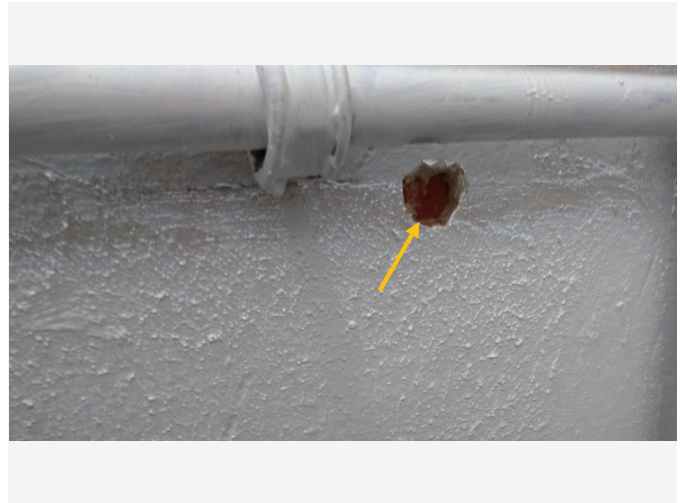
## Fiche 6: pleisterwerk muren

Geen asbest

| # | Type | Referentie | Resultaat |
|---|---|---|---|
| 6.1 | Mengmonster | MM-01 | Geen asbest |

| Opmerking | <p>Het pleisterwerk van de muren werd bemonsterd in de wasplaats, aan de trap van de kelder en de traphal richting eerste verdiep.</p> <p>Geen pleisterwerk aanwezig in de stookruimte (kelder).</p> <p>De overige ruimtes zijn afgewerkt met gyproc.</p> |
