# Asbestinventarisatetest

Barones Ludwina de Borrekenslaan 40, 2630 Aartselaar

Attestnummer : **20260908-000147.000**

**Asbestveilig** (maar mogelijk niet asbestvrij)

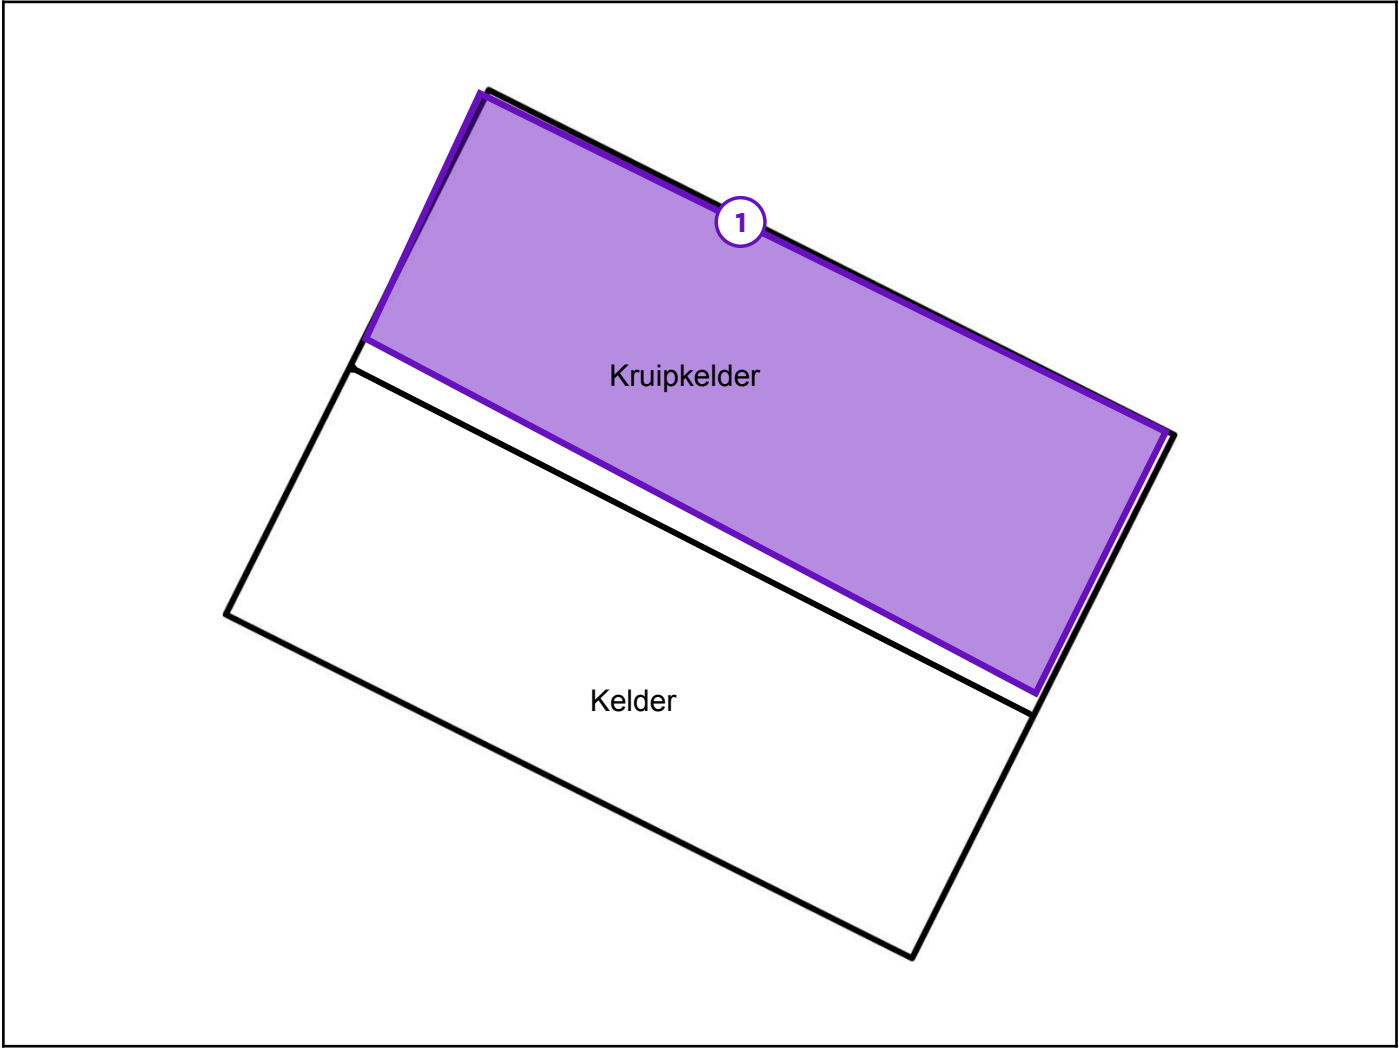
# Plan 1.1: Kelder

| Beschrijving | Type | Actie |
|---|---|---|
| 1. Kruipkelder | Beperking | - |

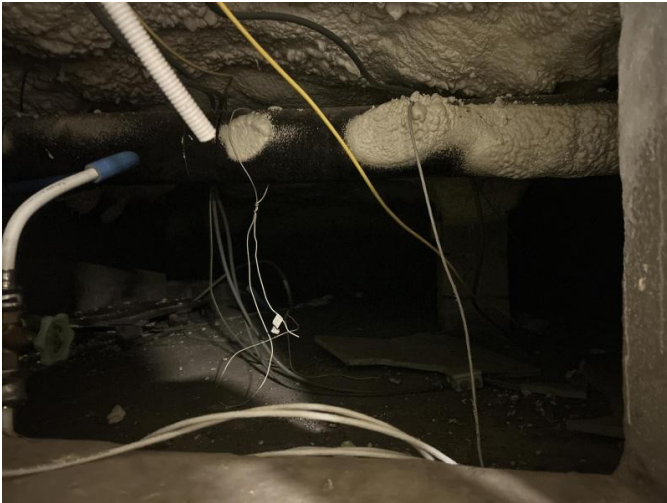
*Situeringfoto*

**Reden:** Het onderzoek kan niet uitgevoerd worden binnen de bepalingen van de Welzijnswet

**Uitleg van de asbestdeskundige:** Besloten ruimte

De ruimte kon niet onderzocht worden. Het is een besloten ruimte waar, door onvoldoende ventilatie, te weinig zuurstof of gevaarlijke gassen aanwezig kunnen zijn.

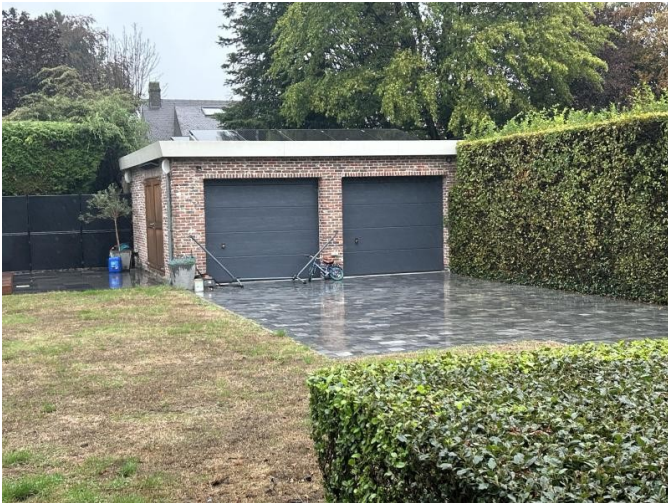
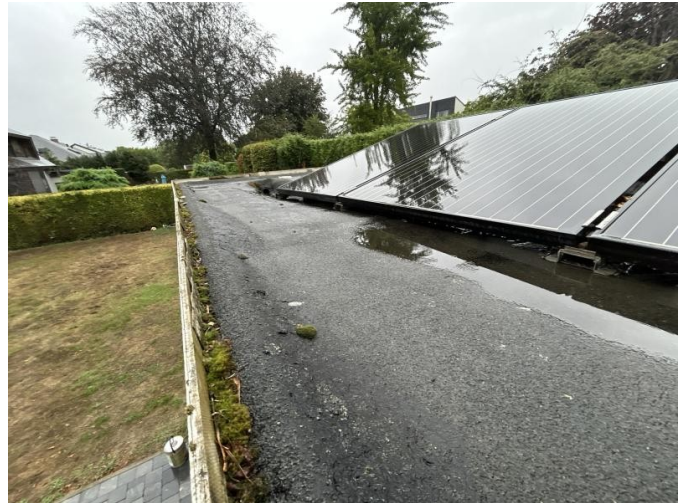
## Fiche 2: Dakbedekking Roofing

Geen asbest

| # | Type | Referentie | Resultaat |
|---|---|---|---|
| 2.1 | Puntmonster | 02 | Geen asbest |

| <p><b>Opmerking</b></p> | <p>Ter hoogte van het platte dak werd een dakafdichting in roofing (bitumineuze dakbedekking) vastgesteld. Gezien het type toepassing en de ouderdom van de constructie werd deze dakbedekking in eerste instantie als potentieel asbestverdacht beoordeeld.</p> <p>Van de aanwezige roofing werd een representatief staal genomen en geanalyseerd door een erkend laboratorium. Uit het analyseresultaat blijkt dat er geen asbestvezels werden aangetroffen in het bemonsterde materiaal. Op basis van deze analyse wordt de onderzochte roofing als niet-asbesthoudend beoordeeld.</p> <p>Het negatieve analyseresultaat kan worden geëxtrapoleerd naar gelijkaardige, visueel homogene toepassingen van roofing binnen hetzelfde inspectiegebied.</p> <p>Onder de zichtbare roofing kunnen zich echter andere daklagen of oudere dakafdichtingen bevinden die tijdens het plaatsbezoek niet zichtbaar of inspecteerbaar waren. Bij renovatie- of sloopwerken wordt aangeraden deze onderliggende lagen bijkomend te laten onderzoeken op de mogelijke aanwezigheid van asbest alvorens de werken aan te vatten.</p> <p>De in de inventaris vermelde hoeveelheden zijn indicatief en mogen niet gebruikt worden als basis voor offerte of prijsberekening voor eventuele werken.</p> |

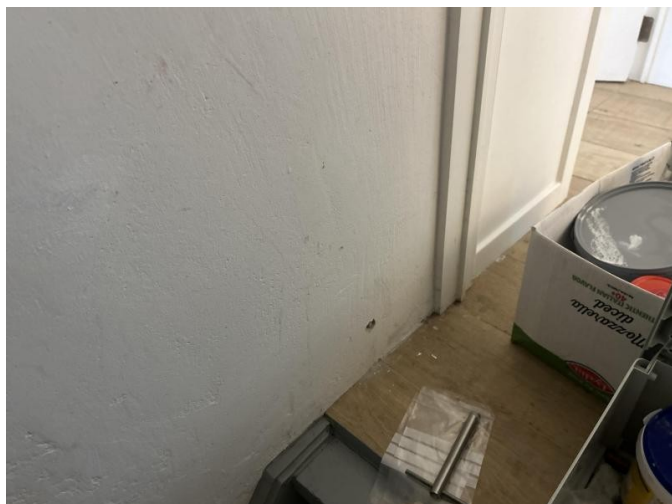
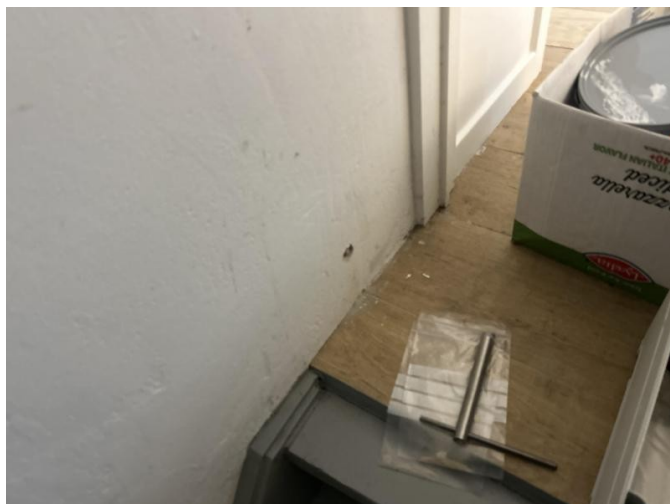
## Fiche 3: Pleisterwerk aan de muren

Geen asbest

| # | Type | Referentie | Resultaat |
|---|---|---|---|
| 3.1 | Mengmonster | 01 | Geen asbest |

| Opmerking | <p>De hoeveelheid is een schatting en kan afwijken van de werkelijke toestand.</p> <p>( de opgegeven hoeveelheden mogen niet gebruikt worden als maatstaf van heffing).</p> <p>Waar mogelijk wordt staalname uitgevoerd conform het inspectieprotocol.</p> <p>Natte ruimte: Keuken</p> <p>Droge ruimte: Eetkamer</p> <p>Traphal/hal: Traphal (kelder)</p> <p>CV-ruimte/lokaal: geen pleisterwerk</p> |

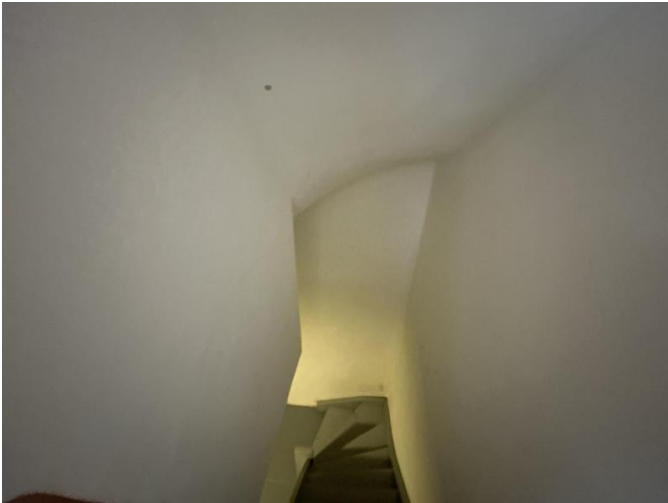
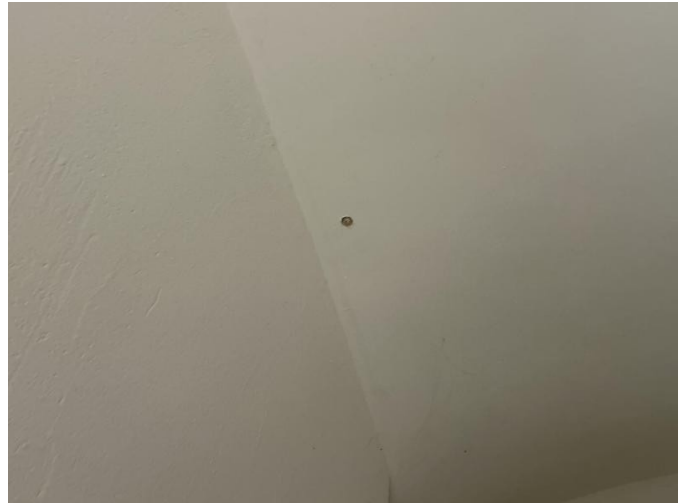
## Fiche 4: Pleisterwerk aan de plafonds

Geen asbest

| # | Type | Referentie | Resultaat |
|---|---|---|---|
| 4.1 | Mengmonster | 03 | Geen asbest |

| Opmerking | <p>De hoeveelheid is een schatting en kan afwijken van de werkelijke toestand.</p> <p>( de opgegeven hoeveelheden mogen niet gebruikt worden als maatstaf van heffing).</p> <p>Waar mogelijk wordt staalname uitgevoerd conform het inspectieprotocol.</p> <p>Natte ruimte: Geen pleisterwerk</p> <p>Droge ruimte: Bureau</p> <p>Traphal/hal: Kelder traphal</p> <p>CV-ruimte/lokaal: Geen pleisterwerk</p> |

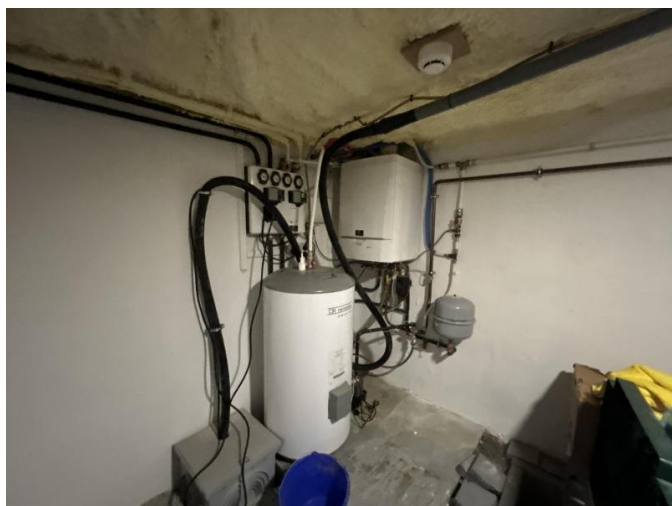
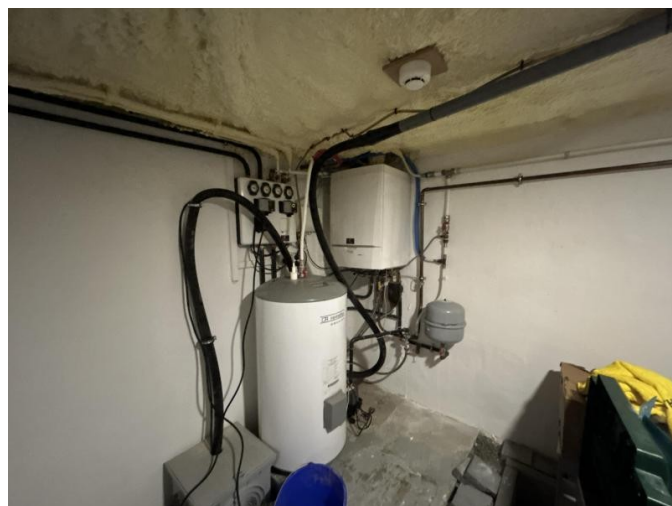
## Fiche 5: Dichtingen in CV-installatie

| Beschrijving | Notitie | Terug te vinden op plannen |
|---|---|---|
| Fiche 5: Dichtingen in CV-installatie | CV-Installatie MERK Rehema bouwjaar 2026. Omwille van het bouwjaar mogen de dichtingen van de CV-installatie als asbestvrij beschouwd worden (asbestvrij vanaf 1999). Het bewijsstuk is opgeladen in de databank | - |

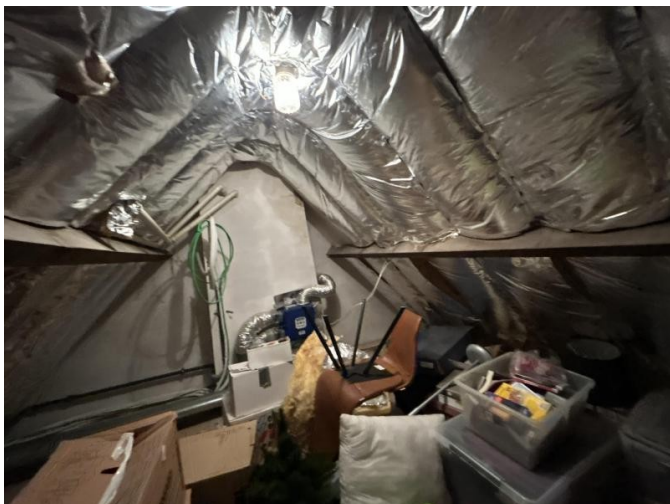
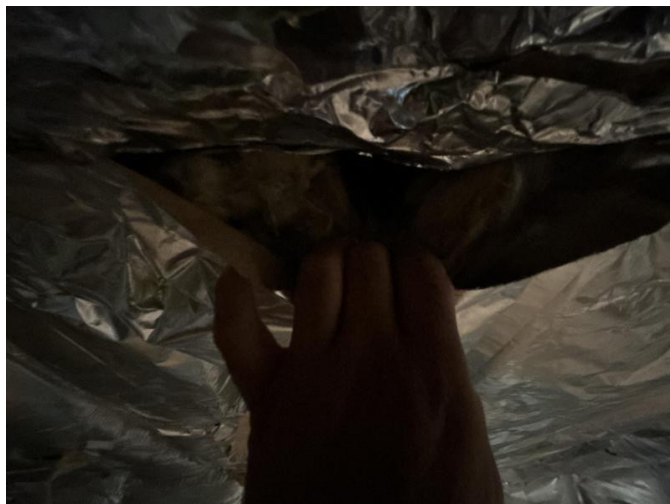
## Fiche 6: Onderdak niet asbesthoudend

| Beschrijving | Notitie | Terug te vinden op plannen |
|---|---|---|
| Fiche 6: Onderdak niet asbesthoudend | <p>Ter hoogte van het hellend dak werd een onderdak vastgesteld bestaande uit een kunststof/plastic folie. Op basis van de visuele kenmerken (soepele folie, dunne kunststof structuur) en de typische toepassing betreft dit een modern dampopen onderdakfolie.</p> <p>Dergelijke kunststof folies worden geproduceerd uit synthetische materialen (bijvoorbeeld polyethyleen of polypropyleen) en bevatten volgens de huidige kennis geen asbestvezels. Het aangetroffen materiaal vertoont bovendien geen kenmerken die typerend zijn voor historische asbesthoudende onderdakplaten of -panelen.</p> <p>Op basis van het uiterlijk, materiaaltype en toepassing wordt dit onderdak daarom als niet-asbestverdacht beoordeeld. Er werd geen staalname uitgevoerd, aangezien de toepassing duidelijk herkenbaar is als kunststof folie.</p> <p>Bij eventuele renovatie- of sloopwerken wordt wel aanbevolen om onderliggende of niet-zichtbare lagen van het dakpakket te controleren, aangezien onder dit onderdak nog oudere dakmaterialen aanwezig kunnen zijn die momenteel niet visueel inspecteerbaar zijn.</p> | Plan 1.4: zolder |

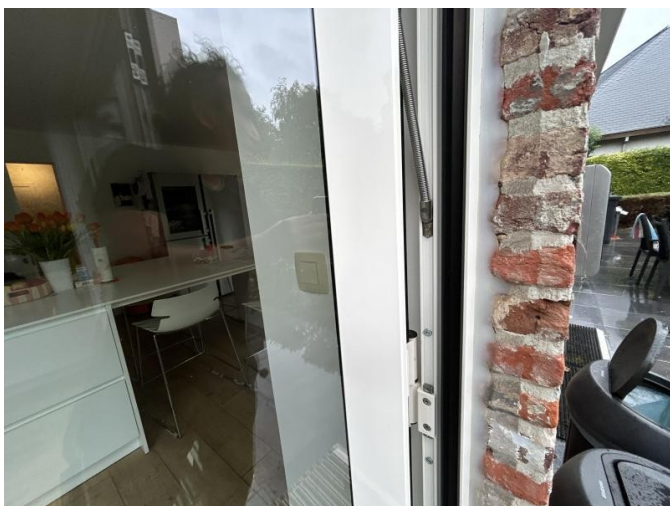
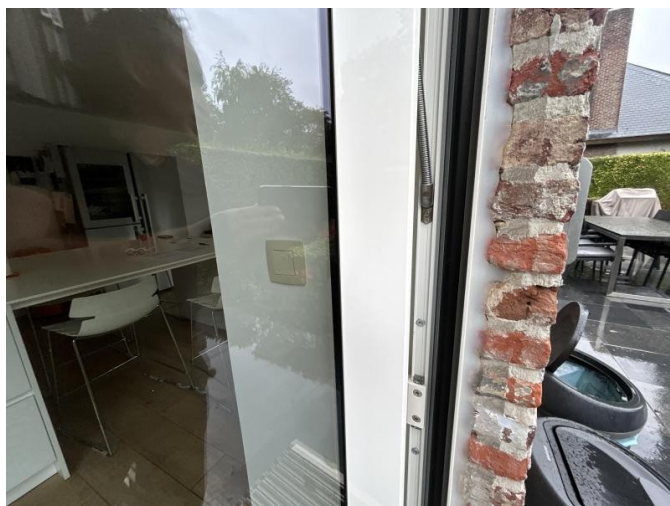
## Fiche 7: Afdichting aan ramen en deuren

| Fiche 7: Afdichting aan ramen en deuren | De afdichting aan ramen en deuren tussen het kader en het glas bestaat uit rubber. De aansluiting tussen het raamkader en de gevel is afgewerkt met siliconekit. Er werden geen asbesthoudende mastieken of stopverven vastgesteld op de zichtbare delen. | - |

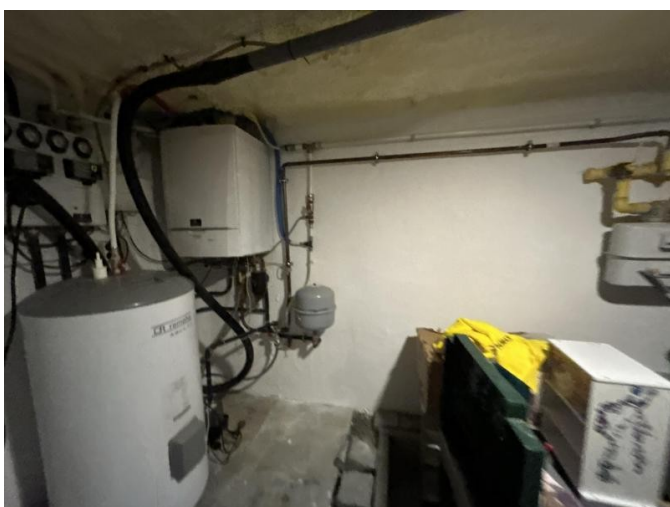
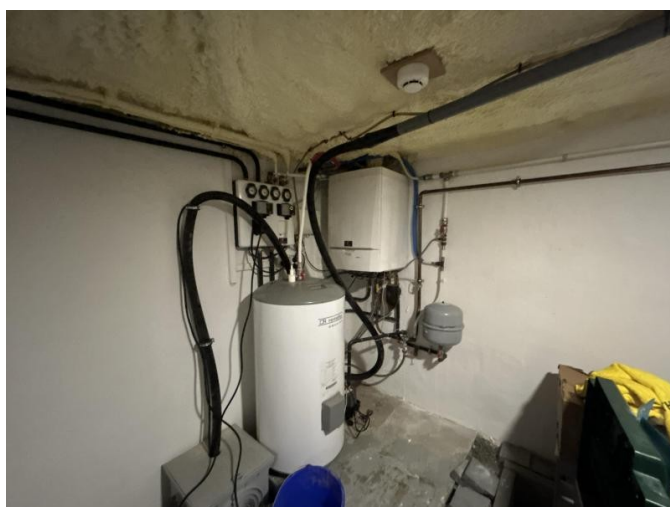
## Fiche 8: Rookgaskanaal

| Fiche 8: Rookgaskanaal | <p>Tijdens het plaatsbezoek werd de rookgasafvoer visueel geïnspecteerd. De zichtbare schouw bestaat uit een gladde, metalen of kunststof rookgasbuis met fabrieksmatige verbindingselementen. Er werden geen vezelcementbuizen, asbesthoudende schouwelementen of vezelachtige afdichtingsmaterialen vastgesteld.</p> <p>Het materiaal vertoont geen typische kenmerken van asbestcement (zoals vezelstructuur, cementgebonden matrix of verweerde vezelblootstelling). De uitvoering is consistent met moderne metalen of kunststof rookgasafvoersystemen.</p> <p>Op basis van visuele beoordeling en materiaalherkenning wordt de schouw als niet-asbestverdacht beoordeeld.</p> | - |
