# Asbestinventarisatetest

Fruithoflaan 32/002, 9120 Beveren-Kruibeke-Zwijndrecht

Attestnummer : 20260908-000490.000

Uitgegeven op : 08.09.2026

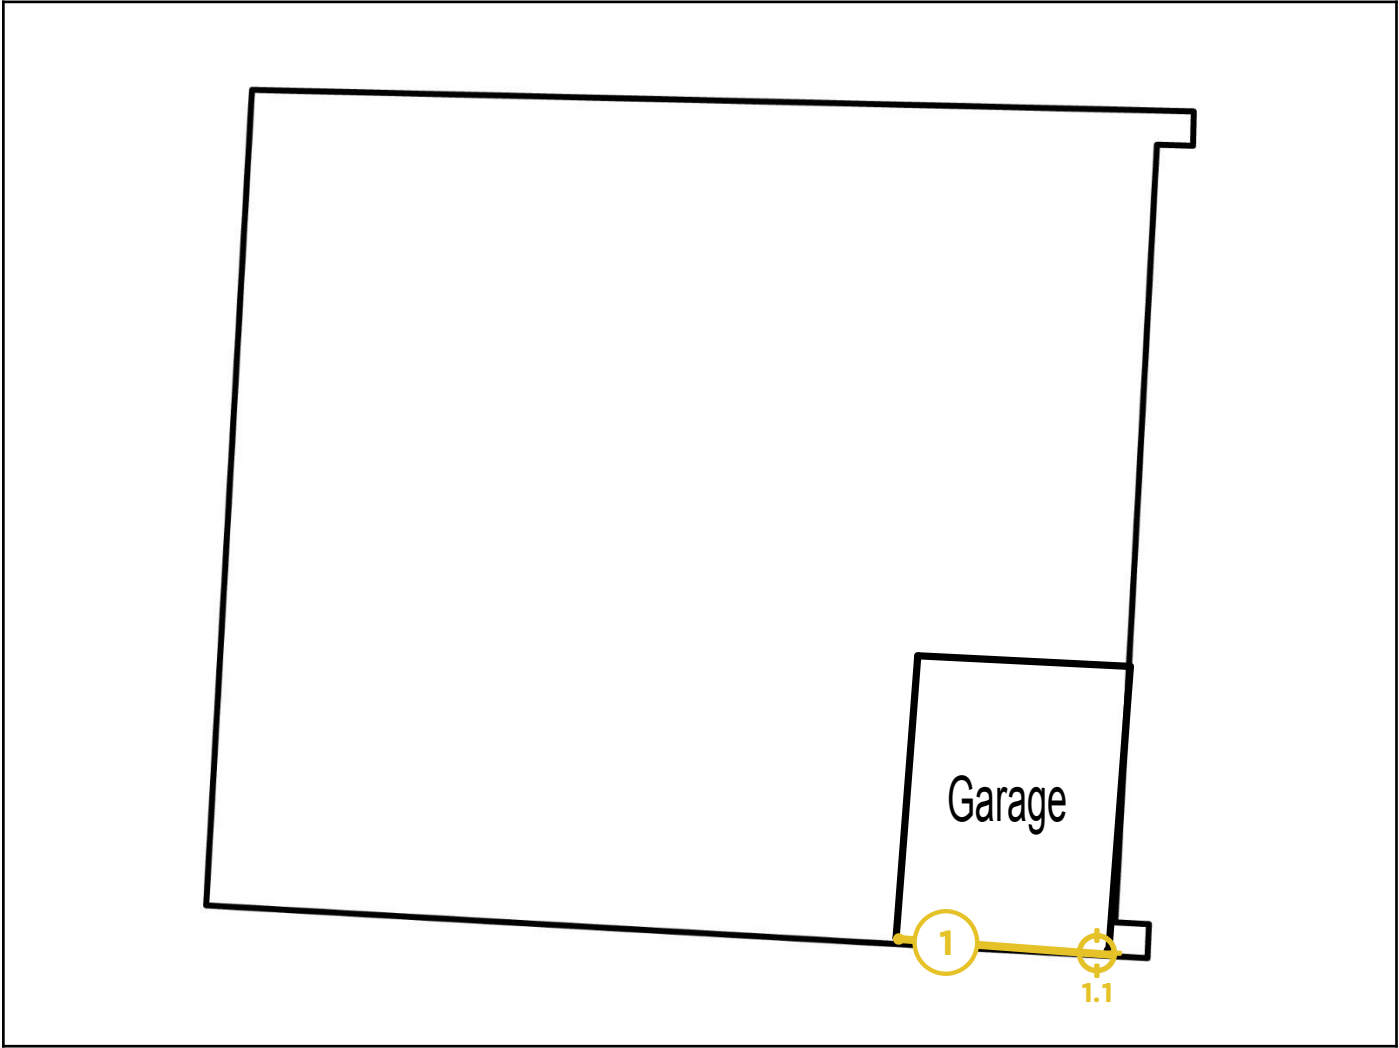
# Plan 1.5: Garage

| Beschrijving | Type | Actie |
|---|---|---|
| 1. Afdichtingsmateriaal (mastiek, kit) aan schrijnwerk garage. | Asbestmateriaal | Zorgvuldig beheren |
| 1.1 Code: 060938 | Puntmonster | - |

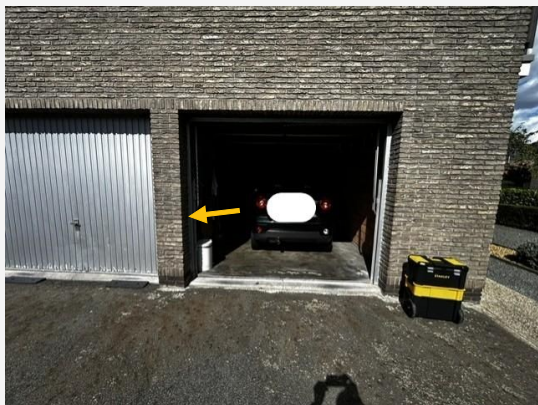
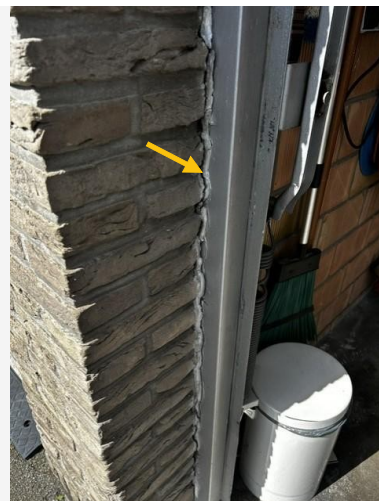
# Fiche 1: Afdichtingsmateriaal (mastiek, kit) aan schrijnwerk garage.

Asbestmateriaal

Het asbestmateriaal valt onder de mijlpaal van 2040.

| Eindbeoordeling materiaalrisico | Laag materiaalrisico en/of verlaagde kans op vezelvrijgave |

| Toestand van het materiaal | Licht beschadigd, licht verweerd. Intacte calciumsilicaatplaat of materiaal met categorie 3-gebondenheid |

| # | Type | Referentie | Resultaat |
|---|---|---|---|
| 1.1 | Puntmonster | 060938 | Chrysotiel |

| Beschrijving | Afdichtingsmateriaal (mastiek, kit) aan schrijnwerk garage. |

- Zorg voor een veilig beheer. Vermijd het beschadigen van het asbestmateriaal. Controleer de toestand jaarlijks op wijzigingen.

- Eenvoudige handelingen: mag via doe-het-zelf of door werknemer(s) met opleidingsattest eenvoudige handelingen  
Deze toepassing mag door een aannemer die over een opleidingsattest eenvoudige handelingen beschikt of door een particulier (doe-het-zelf), verwijderd worden indien er geen verhoogd risico op vrijgave van asbestvezels (max. concentratie 0,01 vezels/cm<sup>3</sup> - CODEX Art. VI.3-54) ontstaat en de toepassing voorafgaand wordt gefixeerd/bevochtigd. De individuele elementen moeten zonder machinale werktuigen (boormachine, slijpschijf, hogedrukreiniger) en zonder breken of gooien een voor een losgemaakt worden en dubbel en luchtdicht verpakt afgevoerd worden naar een erkend afvalpunt (recyclagepark). Daar moeten ze voorzichtig in de container voor asbestafval worden gelegd. Op het recyclagepark worden uitsluitend hechtgebonden asbestmaterialen aanvaard. Niet-hechtgebonden asbestmaterialen kunnen enkel bij een erkend asbestverwijderaar of asbestafvalverwerker worden aangeboden. In de werkzone mogen geen derden en/of minderjarigen aanwezig zijn en moet elke betrokken persoon steeds gepaste persoonlijke beschermingsmiddelen dragen: minimaal een FFP3-mondmasker (EN 149), wegwerpoverall met kap (minimaal

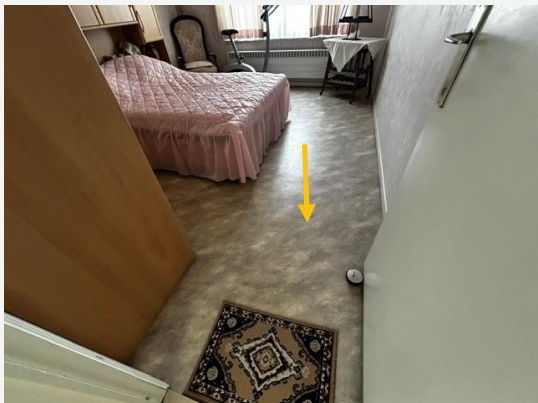
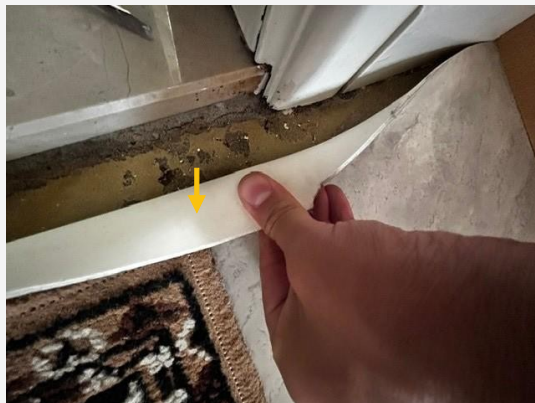
De vinyl is niet-asbestverdacht en rechtstreeks op de chape gelegd.

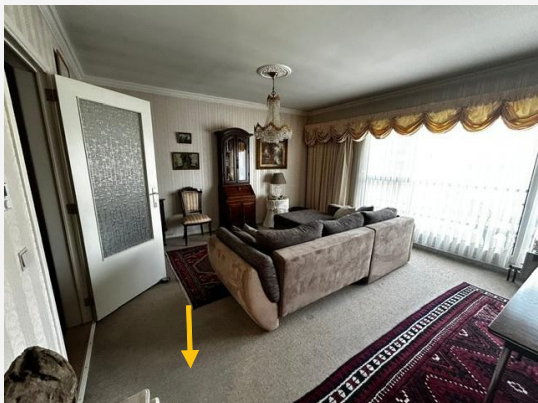
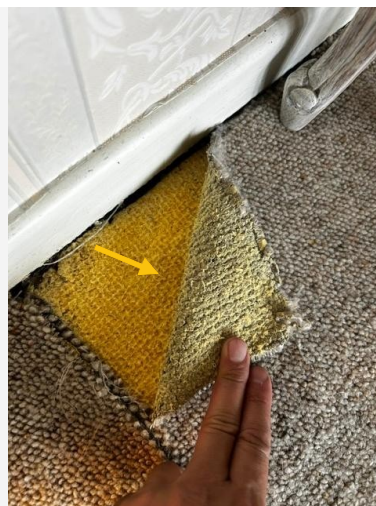
Tijdens de inspectie van het tapijt heb ik, op basis van mijn ervaring, kunnen vaststellen dat deze niet-asbesthoudend of asbestverdacht is. Deze is rechtstreeks op de chape gelegd.

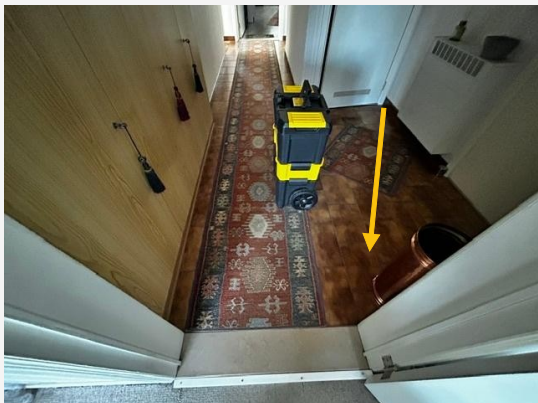
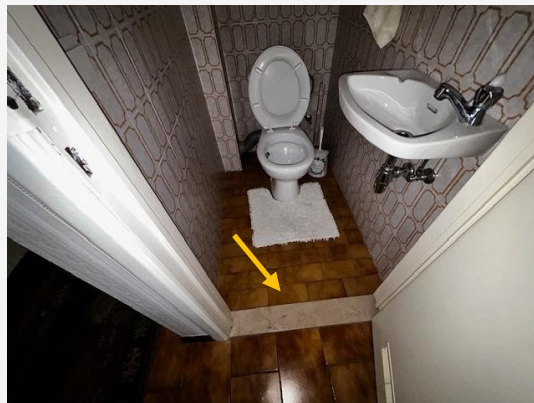
De vloeren zijn intact zonder zichtbare beschadigingen. Controle en monsternamen van de lijmlaag is enkel mogelijk mits uitbreiding naar een aanvullend destructief onderzoek.

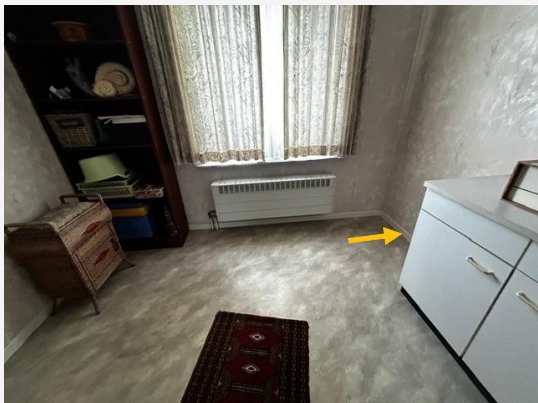
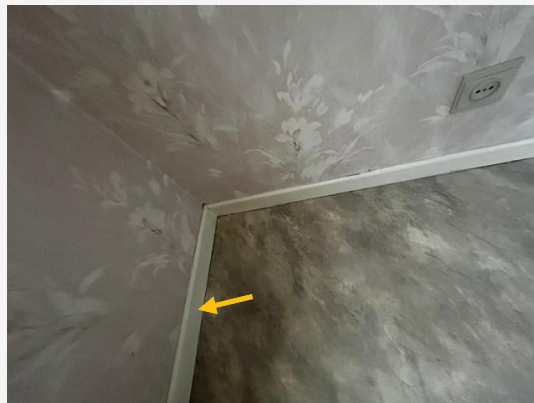
Afwerking met intacte plinten zonder zichtbare beschadigingen. Controle en monsternamen van de lijmlaag is enkel mogelijk mits uitbreiding naar een aanvullend destructief onderzoek.

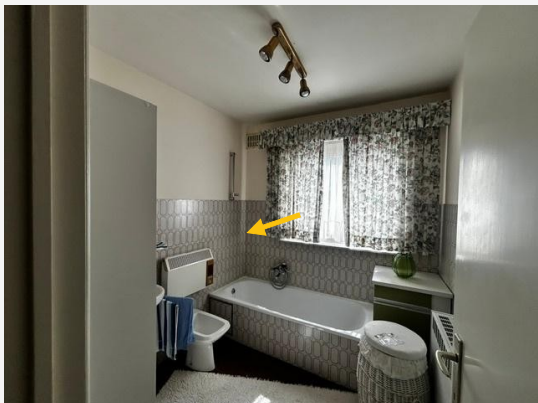
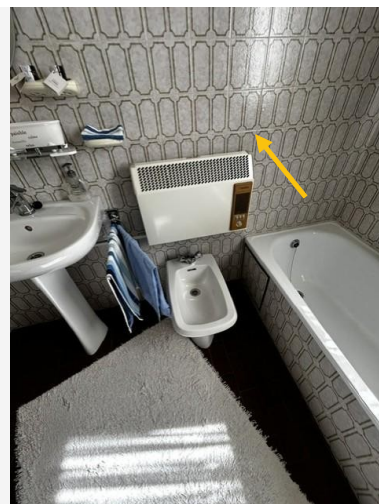
Afwerking met intacte faiencetegels zonder zichtbare beschadigingen. Controle en monsternamen van de lijmlaag is enkel mogelijk mits uitbreiding naar een aanvullend destructief onderzoek.

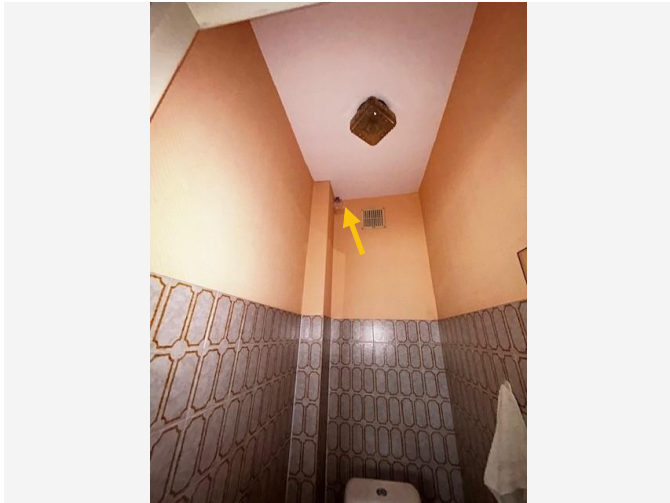
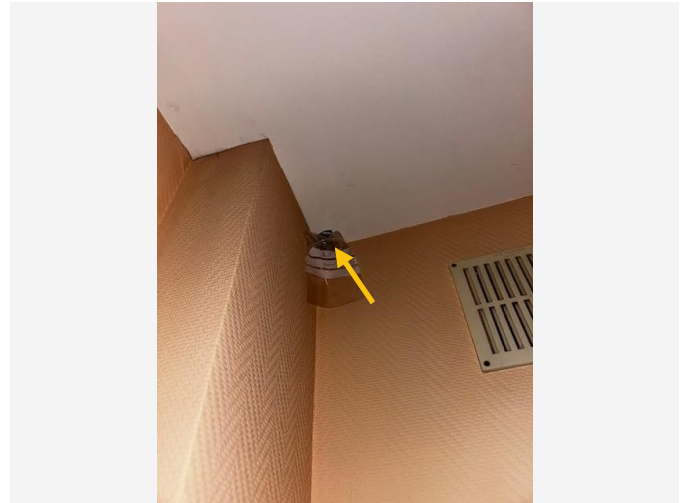
## Fiche 7: Pleisterwerk plafonds

Geen asbest

| # | Type | Referentie | Resultaat |
|---|---|---|---|
| 7.1 | Mengmonster | 060937 | Geen asbest |
