# Asbestinventarisatetest

Oude Antwerpsebaan 140, 2800 Mechelen

Attestnummer : **20260507-000525.000**

**Asbestveilig** (maar mogelijk niet asbestvrij)

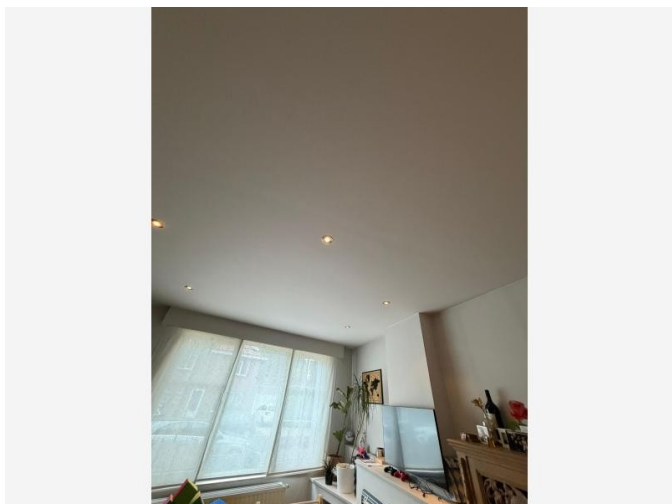
*Situeringsfoto*

**Reden:** Geen toegang

**Uitleg van de asbestdeskundige:** Het is niet mogelijk om de schouw langs de binnenkant te controleren.

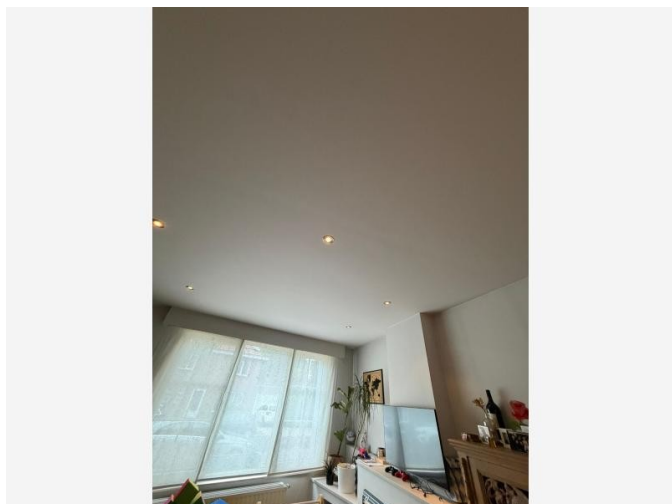
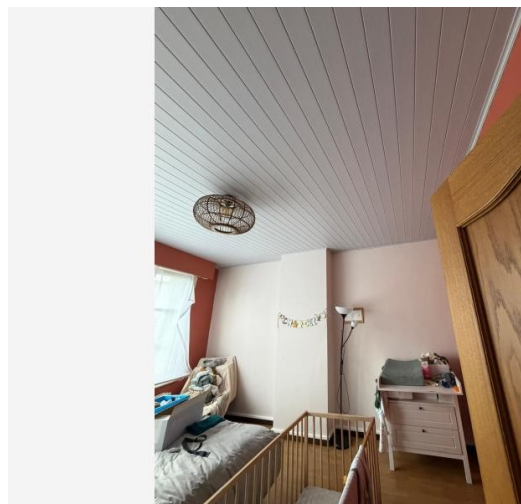
De plafonds werden afgewerkt met niet-asbestverdachte voorzetpanelen die inspectie van de bedekte structuur (opbouw, pleisterwerk) verhinderen.

| Basis voor advies | De asbestdeskundige beoordeelt het materiaal als niet-asbestverdacht. |

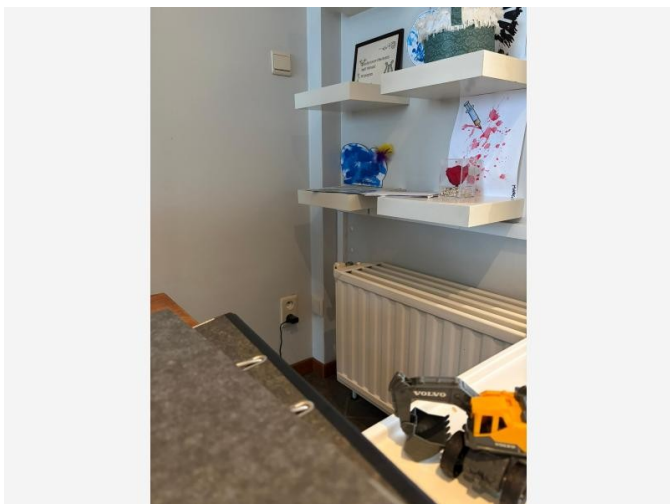
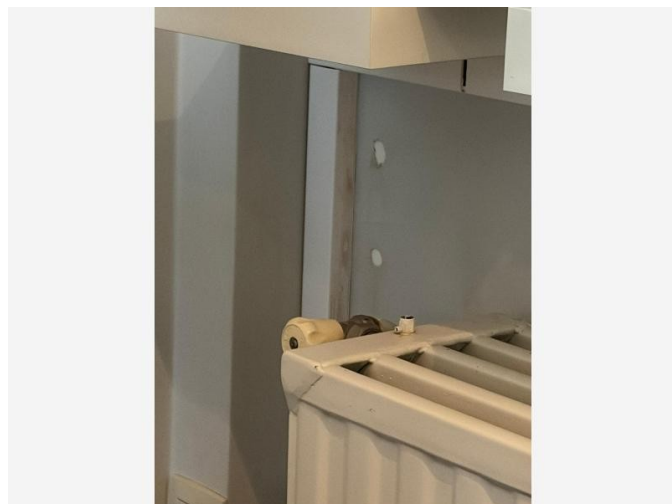
## Fiche 3: Pleisterwerk wanden

Geen asbest

| # | Type | Referentie | Resultaat |
|---|---|---|---|
| 3.1 | Mengmonster | ID01 | Geen asbest |

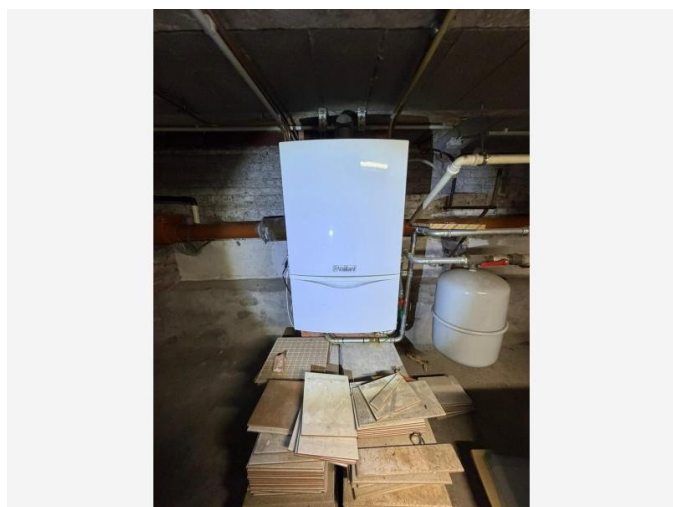
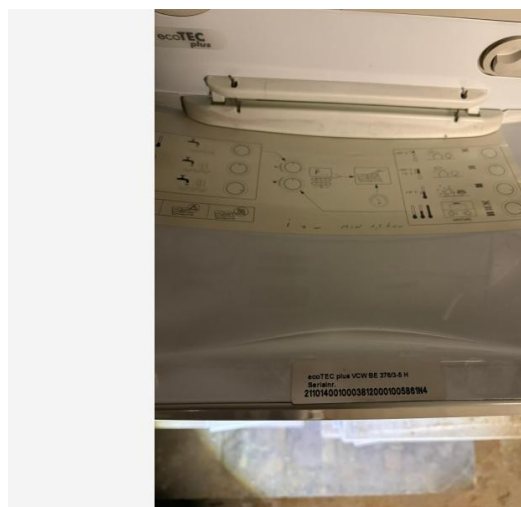
### Fiche 4: CV-ketel (niet verdacht)

| Beschrijving | Notitie | Terug te vinden op plannen |
|---|---|---|
| Fiche 4: CV-ketel (niet verdacht) | De CV-ketel (dichtingen, isolerend materiaal) is niet asbestverdacht. | Plan 1.1: Kelder |

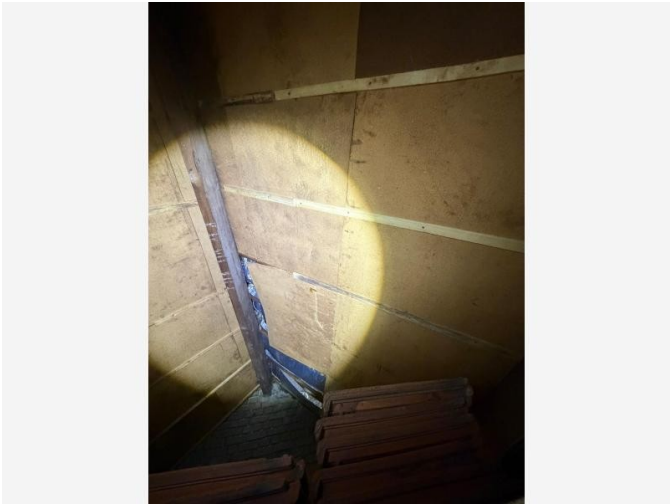
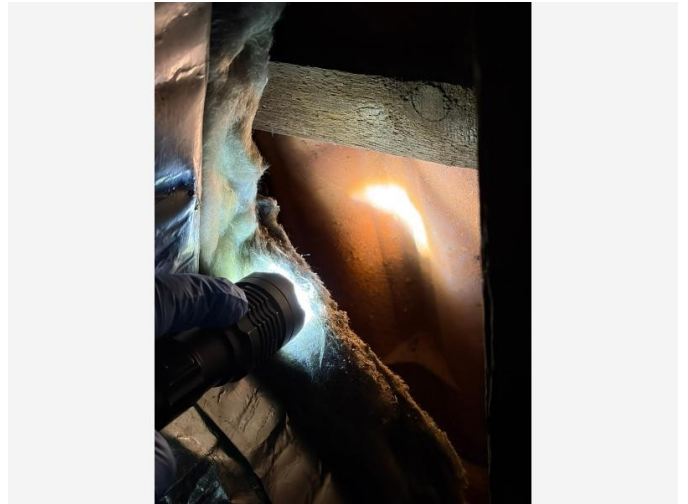
## Fiche 5: Onderdak (niet verdacht )

| Beschrijving | Notitie | Terug te vinden op plannen |
|---|---|---|
| Fiche 5: Onderdak (niet verdacht ) | Houten onderdak platen | Plan 1.9: Zolder |

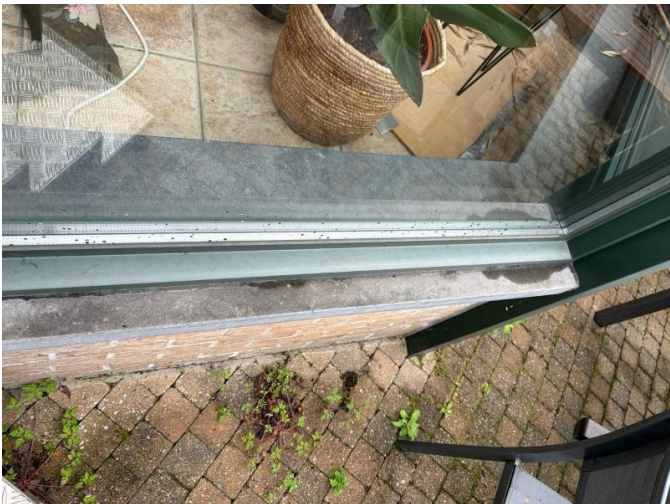
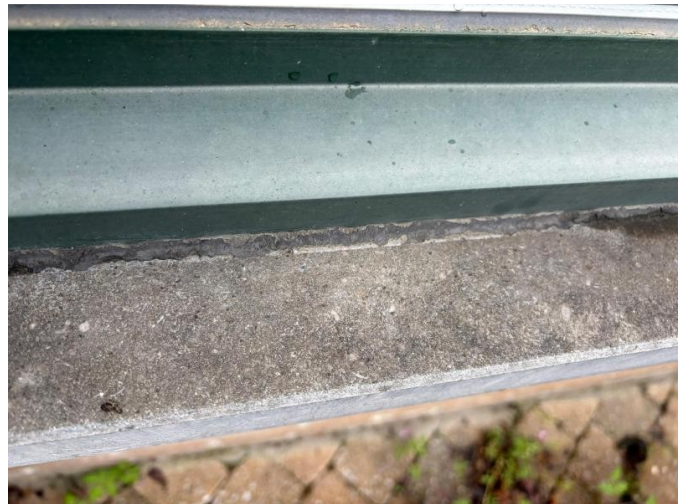
## Fiche 6: Kit aan de ramen

| Beschrijving | Notitie | Terug te vinden op plannen |
|---|---|---|
| Fiche 6: Kit aan de ramen | De kit aan de ramen is niet asbestverdacht. | Plan 1.3: Glv |

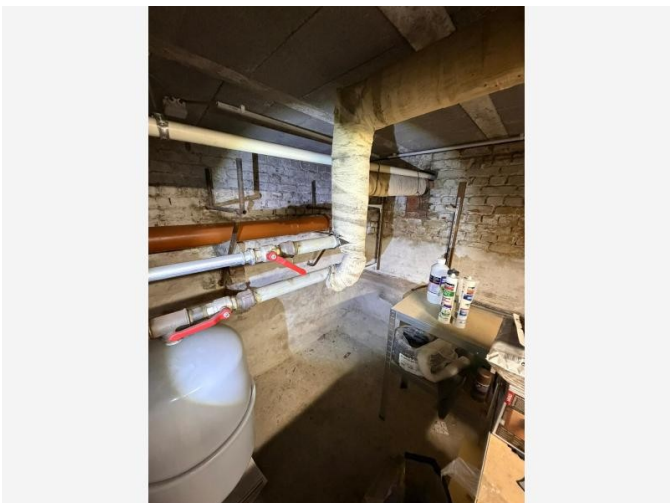
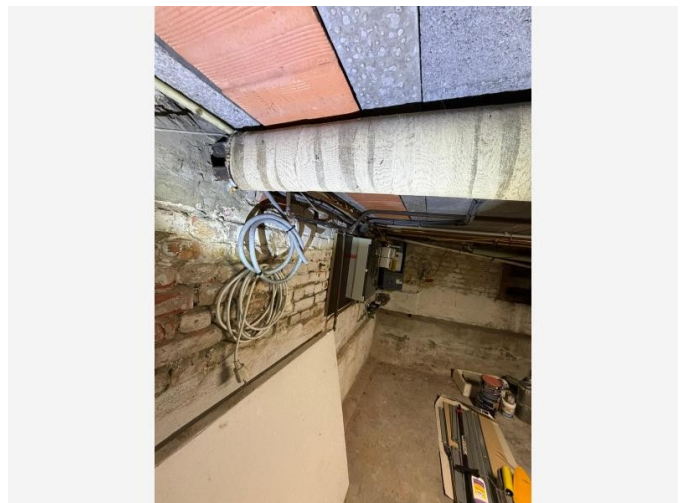
## Fiche 7: Leidingisolatie (niet verdacht)

| Beschrijving | Notitie | Terug te vinden op plannen |
|---|---|---|
| Fiche 7: Leidingisolatie (niet verdacht) | Zie bestaande labo analyse in bijlage. | Plan 1.2: Kelder kopie |

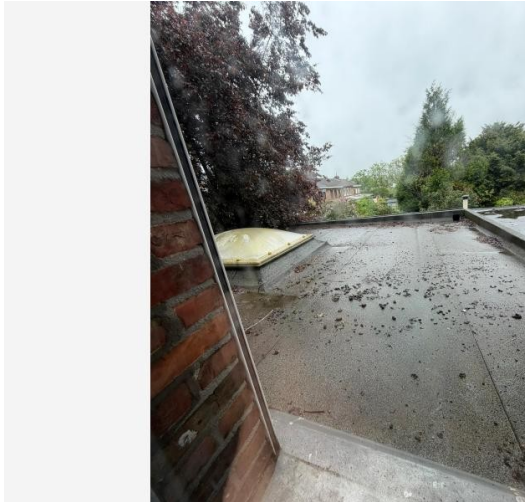
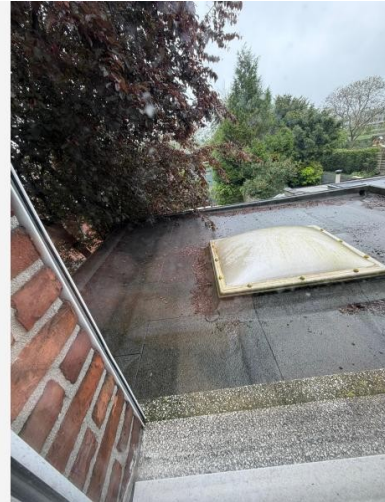
## Fiche 8: Dakbedekking plat dak (niet verdacht)

| Beschrijving | Notitie | Terug te vinden op plannen |
|---|---|---|
| Fiche 8: Dakbedekking plat dak (niet verdacht) | Dak is vernieuwd geweest in 2015 | Plan 1.5: 1ste |

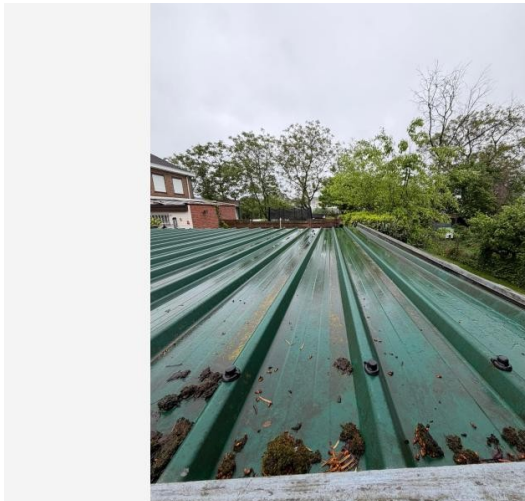
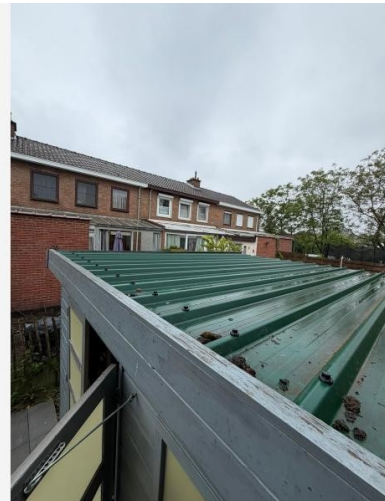
## Fiche 9: Dakbedekking bestaande uit stalen/metalen platen

| Beschrijving | Notitie | Terug te vinden op plannen |
|---|---|---|
| Fiche 9: Dakbedekking bestaande uit stalen/metalen platen | De dakbedekking is niet-asbestverdacht. | Plan 2.1: Tuinhuis plan |

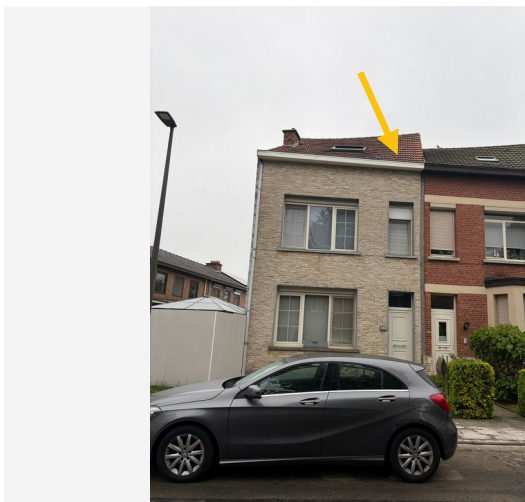
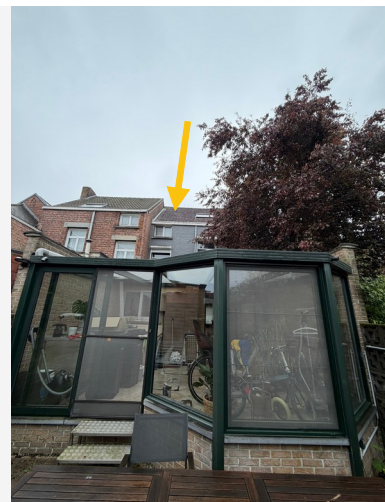
## Fiche 10: Dakbedekking bestaande uit pannen (niet verdacht)

| Beschrijving | Notitie | Terug te vinden op plannen |
|---|---|---|
| Fiche 10: Dakbedekking bestaande uit pannen (niet verdacht) | De dakbedekking is niet-asbestverdacht. | Plan 1.10: Zolder kopie |

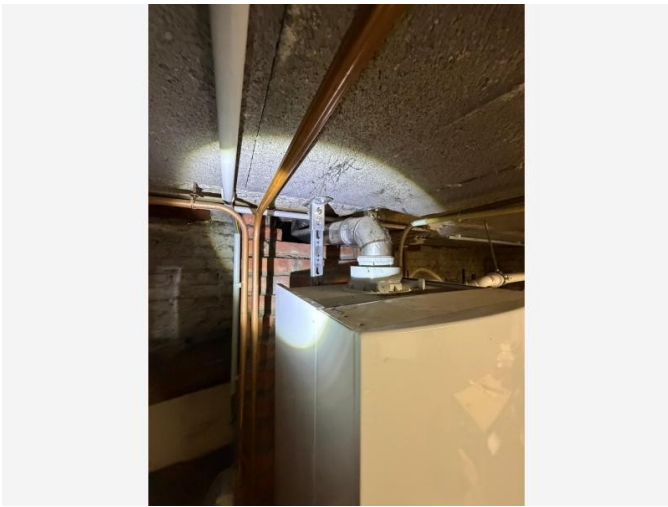
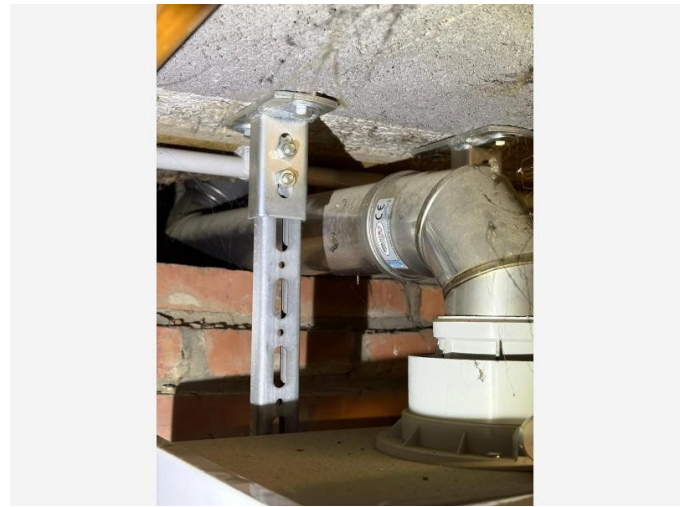
## Fiche 11: Rookgaskanaal (niet verdacht)

| Beschrijving | Notitie | Terug te vinden op plannen |
|---|---|---|
| Fiche 11: Rookgaskanaal (niet verdacht) | Het rookgaskanaal is niet-asbestverdacht.is enkel te zien in de kelder en loopt dan verder in de schouw | Plan 1.1: Kelder |
