# Asbestinventarisatattest

Kluitingstraat 104, 1800 Vilvoorde

Attestnummer : 20260907-000047.000

Uitgegeven op : 07.09.2026

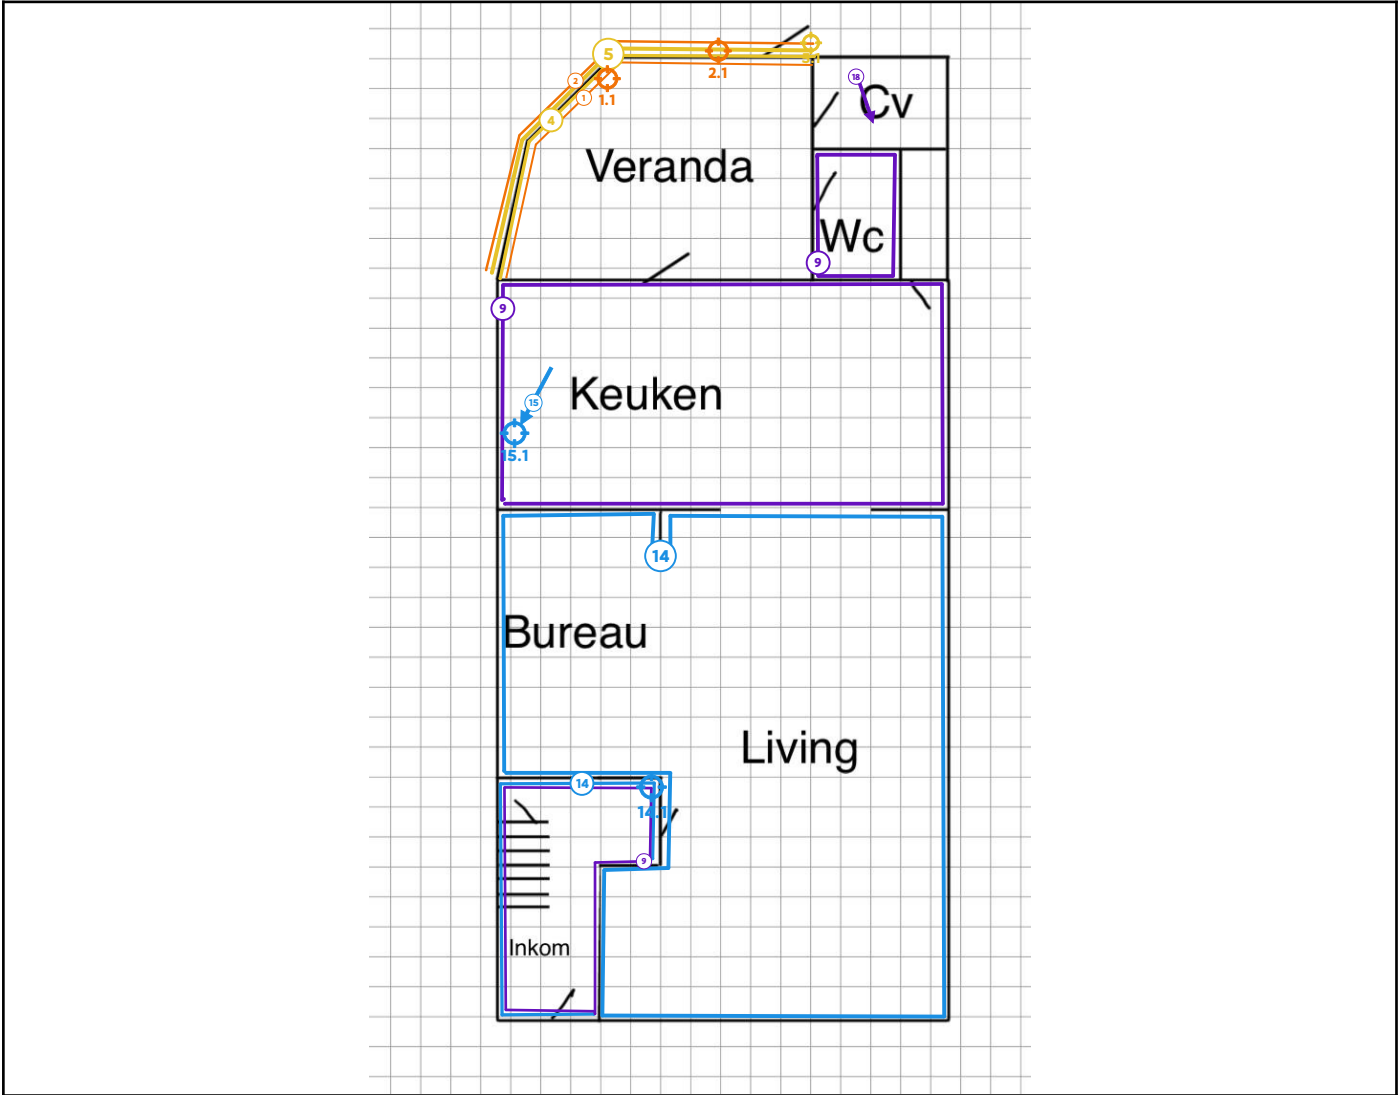
# Plan 1.3: Gelijkvloers

| Beschrijving | Type | Actie |
|---|---|---|
| 1. Mastiek/kit tussen glas en profiel - Binnen | Asbestmateriaal | Verwijderen |
| 2. Mastiek/kit tussen muur en profiel buiten | Asbestmateriaal | Verwijderen |
| 4. Cementplaat veranda | Asbestmateriaal | Zorgvuldig beheren |
| 5. Mastiek/kit tussen glas en profiel - buiten | Asbestmateriaal | Zorgvuldig beheren |

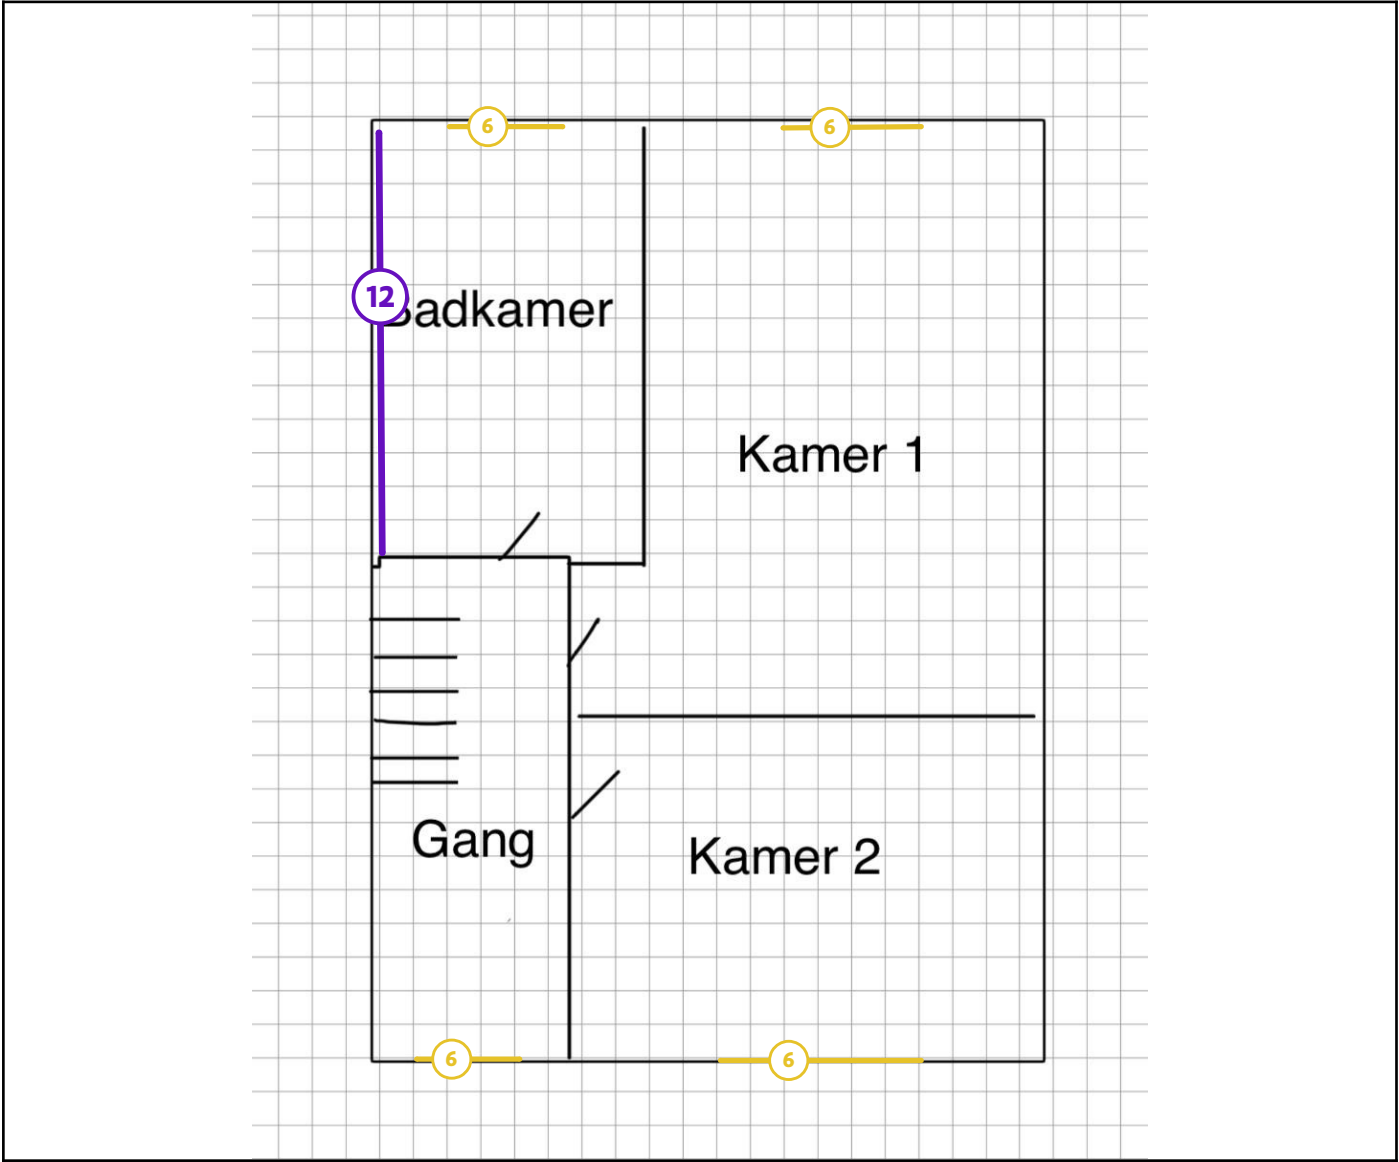
# Plan 1.6: Verdieping

| Beschrijving | Type | Actie |
|---|---|---|
| 6. Vensterbank-binnen | Asbestmateriaal | Zorgvuldig beheren |

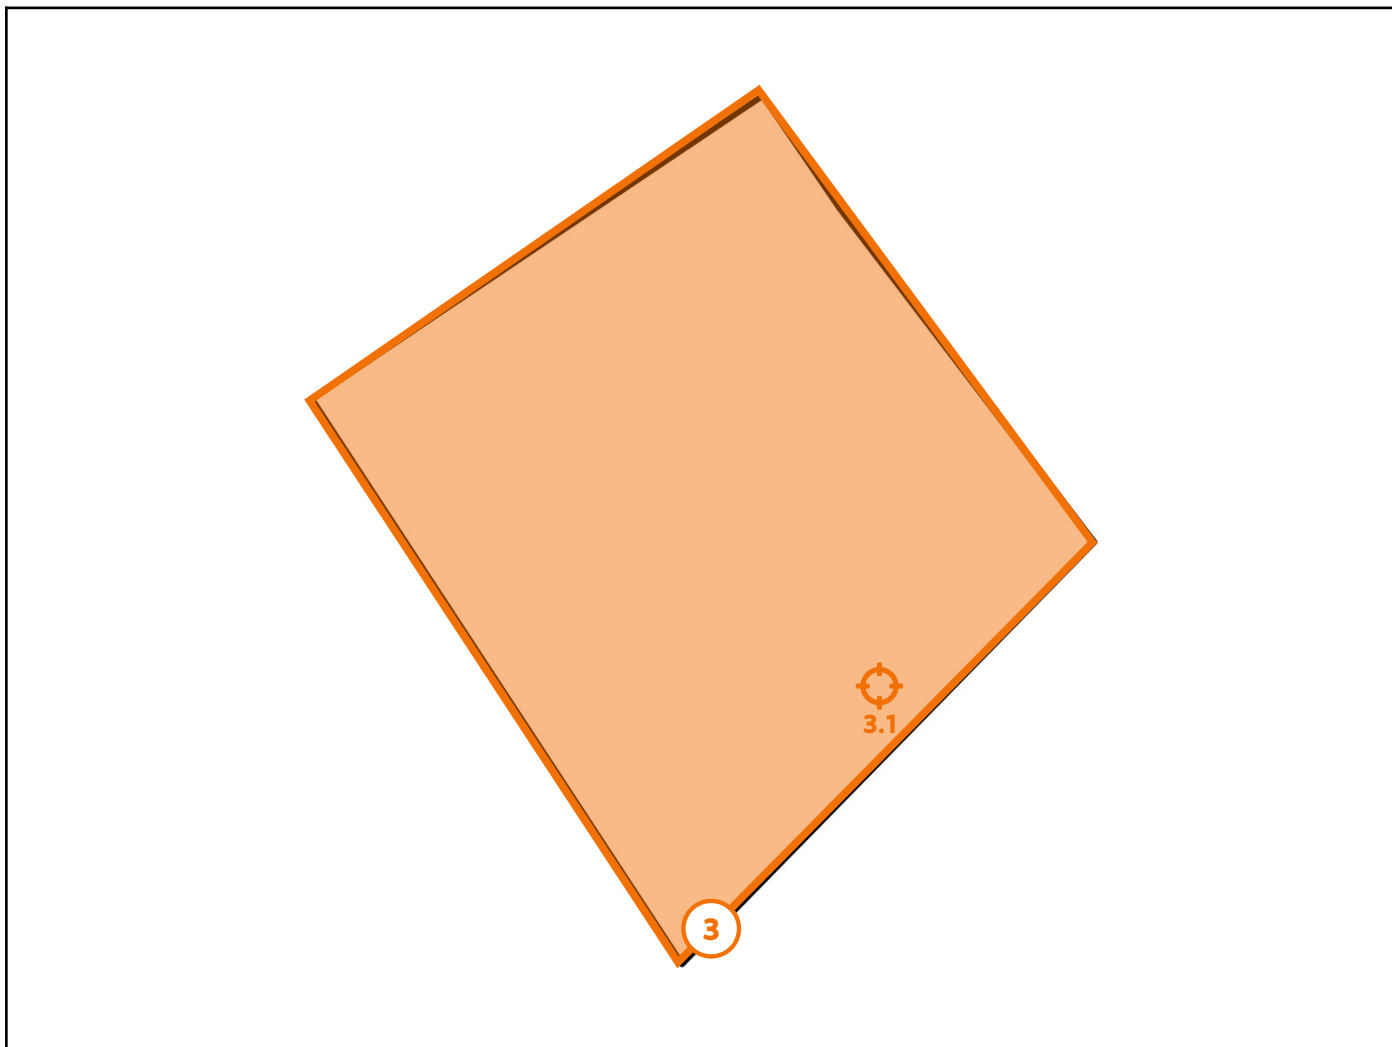
## Plan 2.1: Bijgebouw plan

| Beschrijving | Type | Actie |
|---|---|---|
| 3. dakbedekking - golfplaten | Asbestmateriaal | <a href="#">Verwijderen</a> |

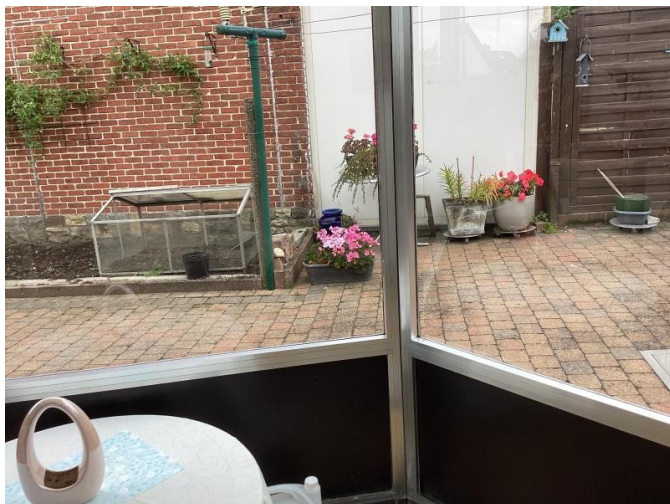
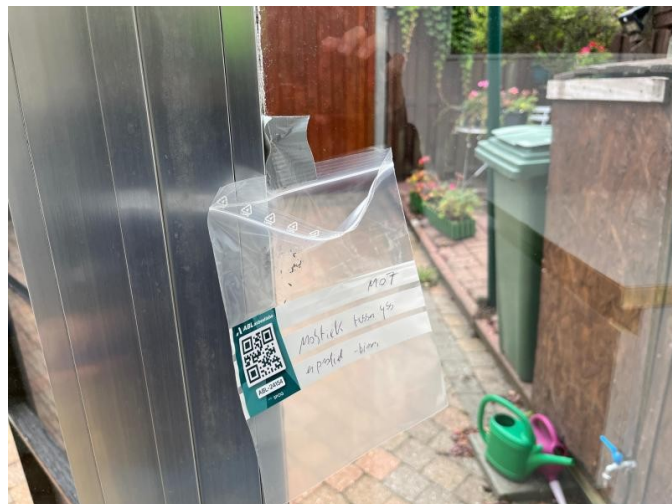
Het asbestmateriaal valt onder de mijlpaal van 2040.

| Eindbeoordeling materiaalrisico | Verhoogd materiaalrisico en/of verhoogde kans op vezelvrijgave |

| Gebondenheid | Categorie 1: hechtgebonden in oorsprong |
| Asbestsoort (vezeltype) | Alleen chrysotiel aanwezig |
| Asbestconcentratie | Laag (< 50%) |
| Afschermingsgraad van het gehele materiaal | Geheel of deels vrij aan de binnenlucht, maar geen contact met binnenluchtstromen |
| Toestand van het materiaal | Matig beschadigd, matig verweerd |

| # | Type | Referentie | Resultaat |
|---|---|---|---|
| 1.1 | Puntmonster | M07 | Chrysotiel |

| Beschrijving | Mastiek/kit tussen glas en profiel - Binnen |

Verwijderen

- Zorg voor een veilig beheer. Vermijd het beschadigen van het asbestmateriaal. Controleer de toestand jaarlijks op wijzigingen.

- Eenvoudige handelingen: mag via doe-het-zelf of door werknemer(s) met opleidingsattest eenvoudige handelingen  
Bij het uitvoeren van eenvoudige handelingen, zoals toegestaan via doe-het-zelfmethoden of door werknemers met een opleidingsattest, is het gebruik van de juiste persoonlijke beschermingsmiddelen (PBM's) verplicht om blootstelling aan asbestvezels te voorkomen. Wij adviseren echter om asbest te laten verwijderen door een werknemer met opleidingscertificaat. Maar het is ook toegestaan via de doe-het-zelfmethode, mits de juiste voorzorgsmaatregelen en PBM's in acht worden genomen. De te gebruiken PBM's zijn:
  - FFP3-mondmasker of halfgelaatsmasker met P3 filter
  - wegwerpoverall (Tyvek CATIII, type 5en 6)
  - afwasbaar schoeisel

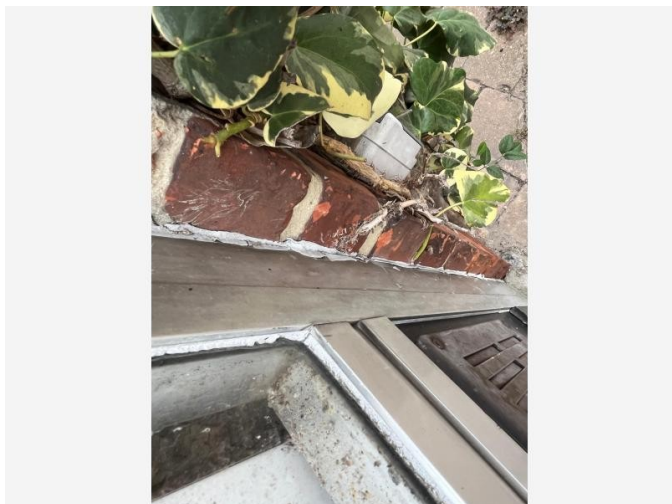
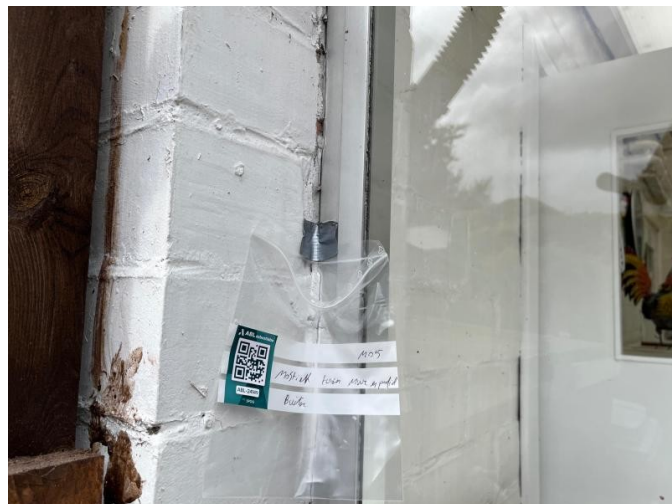
Het asbestmateriaal valt onder de mijlpaal van 2040.

| Eindbeoordeling materiaalrisico | Verhoogd materiaalrisico en/of verhoogde kans op vezelvrijgave |

| Gebondenheid | Categorie 1: hechtgebonden in oorsprong |
| Asbestsoort (vezeltype) | Alleen chrysotiel aanwezig |
| Asbestconcentratie | Laag (< 50%) |
| Afschermingsgraad van het gehele materiaal | Geheel of deels vrij aan de buitenlucht, maar geen contact met binnenlucht |
| Toestand van het materiaal | Matig beschadigd, matig verweerd |

| # | Type | Referentie | Resultaat |
|---|---|---|---|
| 2.1 | Puntmonster | M05 | Chrysotiel |

| Beschrijving | Mastiek/kit tussen muur en profiel buiten |

Verwijderen

- Zorg voor een veilig beheer. Vermijd het beschadigen van het asbestmateriaal. Controleer de toestand jaarlijks op wijzigingen.

- Eenvoudige handelingen: mag via doe-het-zelf of door werknemer(s) met opleidingsattest eenvoudige handelingen  
Bij het uitvoeren van eenvoudige handelingen, zoals toegestaan via doe-het-zelfmethoden of door werknemers met een opleidingsattest, is het gebruik van de juiste persoonlijke beschermingsmiddelen (PBM's) verplicht om blootstelling aan asbestvezels te voorkomen. Wij adviseren echter om asbest te laten verwijderen door een werknemer met opleidingscertificaat. Maar het is ook toegestaan via de doe-het-zelfmethode, mits de juiste voorzorgsmaatregelen en PBM's in acht worden genomen. De te gebruiken PBM's zijn:
  - FFP3-mondmasker of halfgelaatsmasker met P3 filter
  - wegwerpoverall (Tyvek CATIII, type 5en 6)
  - afwasbaar schoeisel

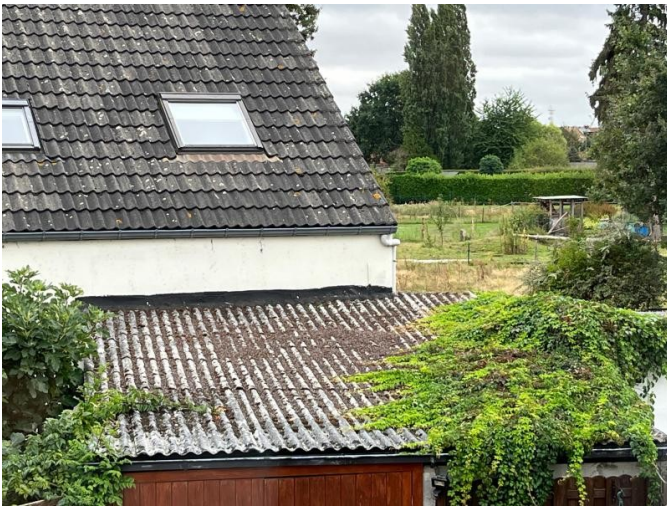
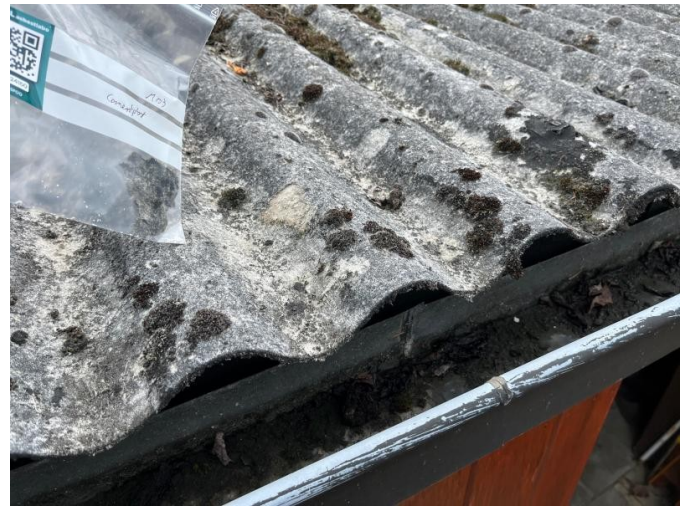
Het asbestmateriaal valt onder de mijlpaal van 2034.

| Eindbeoordeling materiaalrisico | Verhoogd materiaalrisico en/of verhoogde kans op vezelvrijgave |

Verwijderen

- Hemelwater dat afspoelt van asbestcement daken of gevels kan asbestdeeltjes bevatten. Gebruik het enkel voor gesloten circuits (bv. spoelen toiletten). Reinig na het vervangen van het dak of de gevel de dakgoten en regenwaterput of -ton om asbesthoudend sediment of slib te verwijderen

- Eenvoudige handelingen: mag via doe-het-zelf of door werknemer(s) met opleidingsattest eenvoudige handelingen  
Bij het uitvoeren van eenvoudige handelingen, zoals toegestaan via doe-het-zelfmethoden of door werknemers met een opleidingsattest, is het gebruik van de juiste persoonlijke beschermingsmiddelen (PBM's) verplicht om blootstelling aan asbestvezels te voorkomen. Wij adviseren echter om asbest te laten verwijderen door een werknemer met opleidingscertificaat. Maar het is ook toegestaan via de doe-het-zelfmethode, mits de juiste voorzorgsmaatregelen en PBM's in acht worden genomen. De te gebruiken PBM's zijn:
  - FFP3-mondmasker of halfgelaatsmasker met P3 filter
  - wegwerpoverall (Tyvek CATIII, type 5 en 6)

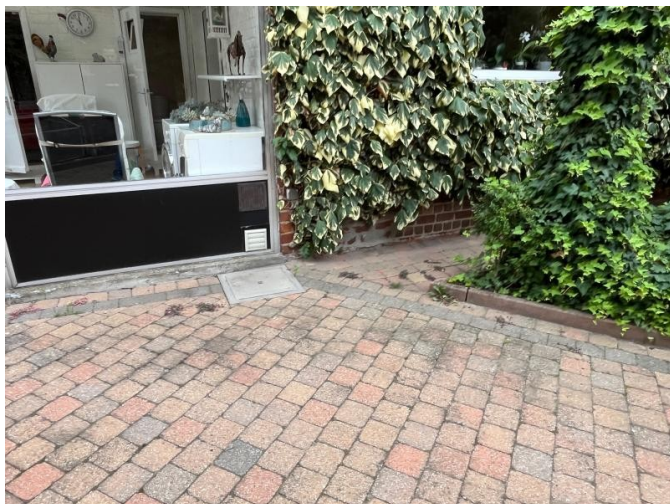
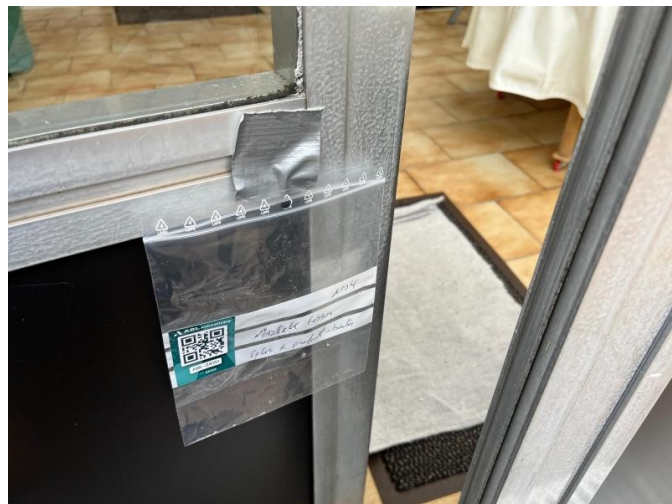
| Identificatiemethode | <p>De asbestdeskundige beoordeelt het materiaal als asbestverdacht en dus asbesthoudend, en dit zonder monstername.</p> <p>Motivatie: De monstername brengt andere schade aan dan schade die inherent is aan de monstername.</p> |

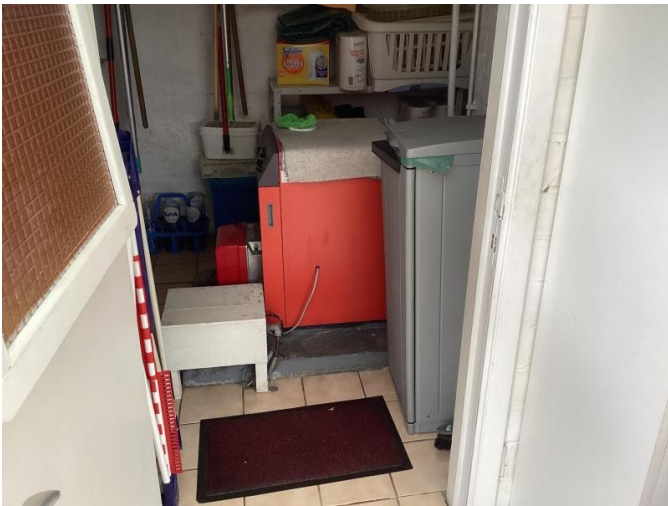
### Fiche 18: Brander/CV-ketel - Isolatie/pakkingen

| Beschrijving | Notitie | Terug te vinden op plannen |
|---|---|---|
| Fiche 18: Brander/CV-ketel - Isolatie/pakkingen | Mogelijk bevat de brander/CV-ketel asbestverdachte isolatie en/of pakkingen. Inspectie zonder demontage was niet mogelijk op moment van de inspectie. | Plan 1.3: Gelijkvloers |
