# Asbestinventarisatattest

Rekestraat 50, 9500 Geraardsbergen

Attestnummer : 20260904-000072.000

Uitgegeven op : 04.09.2026

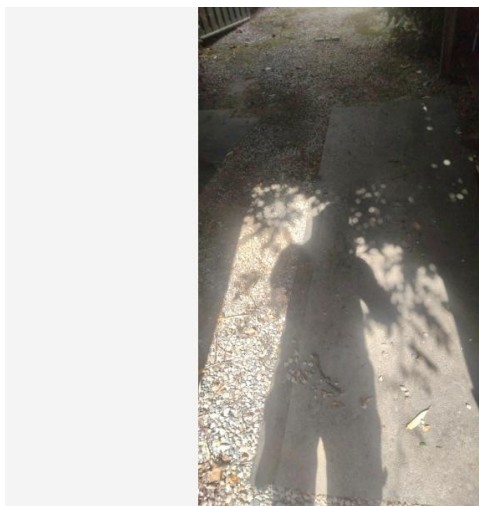
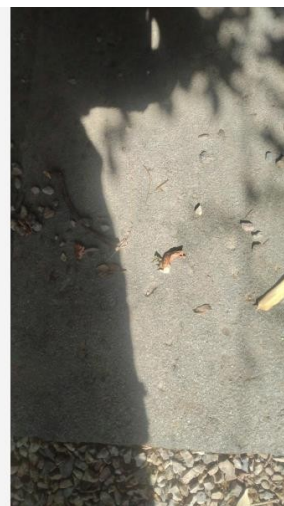
Het asbestmateriaal valt onder de mijlpaal van 2040.

**Dringend verwijderen**

- Verwijder het asbestafval.
- Voer bijkomende staalname(s) uit.

- Eenvoudige handelingen: mag via doe-het-zelf of door werknemer(s) met opleidingsattest eenvoudige handelingen  
Deze toepassing mag door een aannemer die over een opleidingsattest eenvoudige handelingen beschikt of door een particulier (doe-het-zelf), verwijderd worden indien er geen verhoogd risico op vrijgave van asbestvezels (max. concentratie 0,01 vezels/cm<sup>3</sup> - CODEX Art. VI.3-54) ontstaat en de toepassing voorafgaand wordt gefixeerd/bevochtigd. De individuele elementen moeten zonder machinale werktuigen (boormachine, slijpschijf, hogedrukreiniger, etc.) en zonder breken of gooien een voor een losgemaakt worden en dubbel en luchtdicht verpakt afgevoerd worden naar een erkend afvalpunt (recyclagepark). Daar moeten ze voorzichtig in de container voor asbestafval worden gelegd. Op het recyclagepark worden uitsluitend hechtgebonden asbestmaterialen aanvaard. Niet-hechtgebonden asbestmaterialen kunnen enkel bij een erkend asbestverwijderaar of asbestafvalverwerker worden aangeboden.

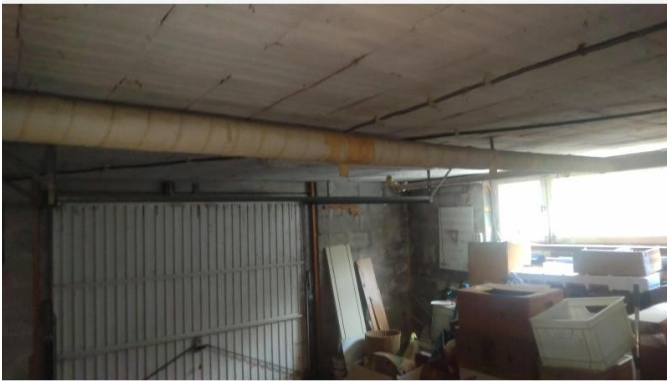
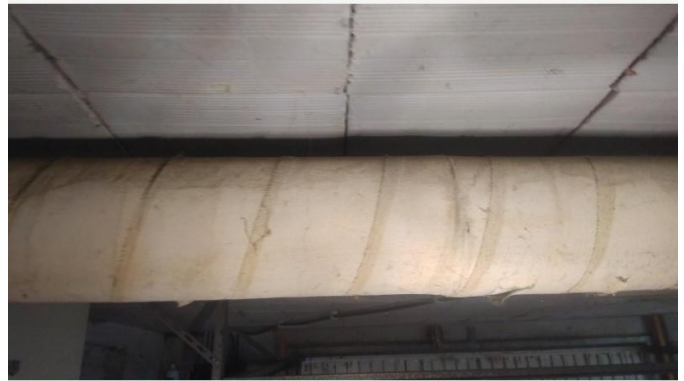
Het asbestmateriaal valt onder de mijlpaal van 2034.

**Dringend verwijderen**

| Eindbeoordeling materiaalrisico | Hoog materiaalrisico en/of hoge kans op vezelvrijgave |

| Gebondenheid | Categorie 2: niet-hechtgebonden met matrix |
| Asbestsoort (vezeltype) | Crocidoliet aanwezig |
| Asbestconcentratie | Hoog ( $\geq 50\%$ ) |
| Afschermingsgraad van het gehele materiaal | Geheel of deels vrij aan de binnenlucht, maar geen contact met binnenluchtstromen |
| Toestand van het materiaal | Licht beschadigd, licht verweerd. Intacte calciumsilicaatplaat of materiaal met categorie 3-gebondenheid |

| # | Type | Referentie | Resultaat |
|---|---|---|---|
| 2.1 | Mengmonster | M02 rechte stukken | Chrysotiel, Crocidoliet, Amosiet |
| 2.2 | Mengmonster | M03 bochten | Chrysotiel, Amosiet, Crocidoliet |

- Scherm in afwachting van verwijdering het asbestmateriaal af van luchtstromingen en verstoring: bijvoorbeeld door het te verpakken, te fixeren, af te dekken, signalisatie - afbakening aan te brengen, ...
- Verwijder dit asbestmateriaal zo snel mogelijk. Volg de toestand goed op.

- Hermetische zone (erkend asbestverwijderaar)  
Deze toepassing mag uitsluitend door een erkende asbestverwijderaar via de methodiek van hermetische zone verwijderd worden omdat verwijdering via de methodiek van eenvoudige handelingen en/of couveusezakmethode niet toegelaten is. De verwijdering leidt automatisch tot een verhoogd risico op vrijgave van asbestvezels (maximale concentratie 0,01 vezels/cm - CODEX Art. VI.3-54). (Bron: CODEX - Art. VI.3-61.- par 1.).

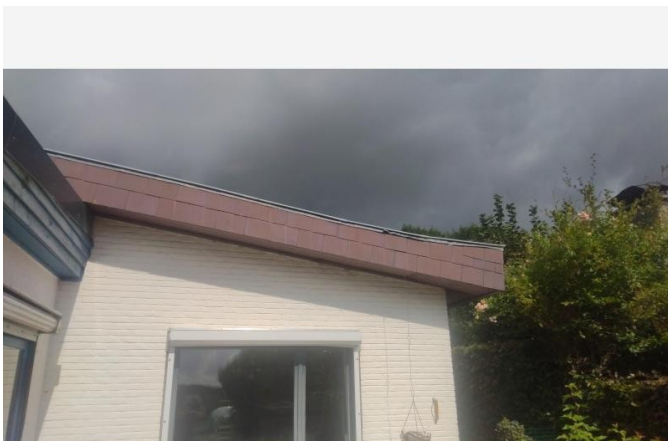
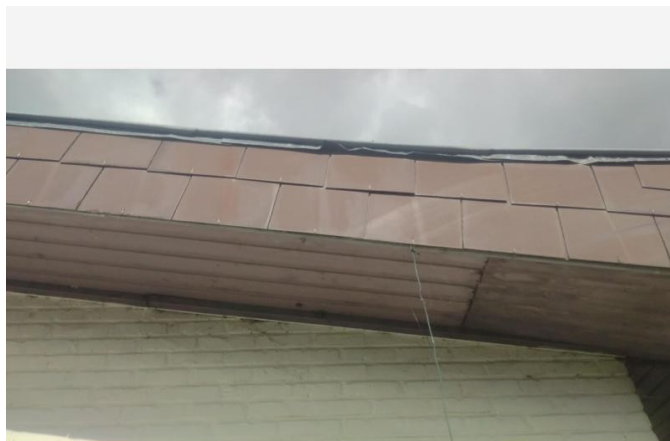
| Identificatiemethode | <p>De asbestdeskundige beoordeelt het materiaal als asbestverdacht en dus asbesthoudend, en dit zonder monsternamen.</p> <p>Motivatie: De opdrachtgever weigert om het materiaal te laten bemonsteren.</p> |

- Eenvoudige handelingen: mag via doe-het-zelf of door werknemer(s) met opleidingsattest eenvoudige handelingen  
Deze toepassing mag door een aannemer die over een opleidingsattest eenvoudige handelingen beschikt of door een particulier (doe-het-zelf), verwijderd worden indien er geen verhoogd risico op vrijgave van asbestvezels (max. concentratie 0,01 vezels/cm<sup>3</sup> - CODEX Art. VI.3-54) ontstaat en de toepassing voorafgaand wordt gefixeerd/bevochtigd. De individuele elementen moeten zonder machinale werktuigen (boormachine, slijpschijf, hogedrukreiniger, etc.) en zonder breken of gooien een voor een losgemaakt worden en dubbel en luchtdicht verpakt afgevoerd worden naar een erkend afvalpunt (recyclagepark). Daar moeten ze voorzichtig in de container voor asbestafval worden gelegd. Op het recyclagepark worden uitsluitend hechtgebonden

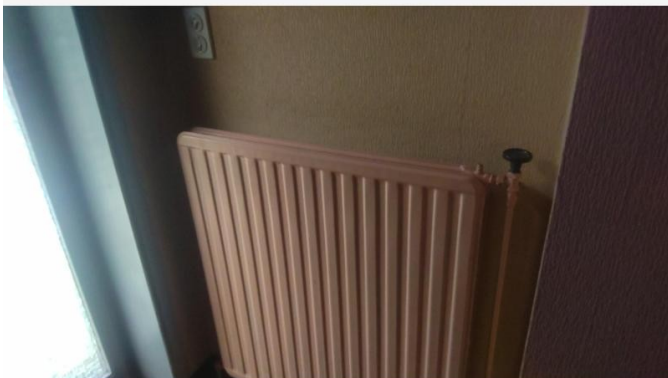
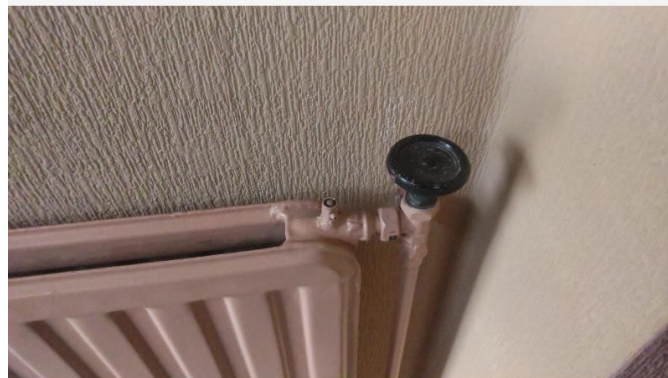
| Identificatiemethode | <p>De asbestdeskundige beoordeelt het materiaal als asbestverdacht en dus asbesthoudend, en dit zonder monstername.</p> <p>Motivatie: De monstername brengt andere schade aan dan schade die inherent is aan de monstername.</p> |

- Eenvoudige handelingen: mag via doe-het-zelf of door werknemer(s) met opleidingsattest eenvoudige handelingen  
Deze toepassing mag door een aannemer die over een opleidingsattest eenvoudige handelingen beschikt of door een particulier (doe-het-zelver), verwijderd worden indien er geen verhoogd risico op vrijgave van asbestvezels (max. concentratie 0,01 vezels/cm<sup>3</sup> - CODEX Art. VI.3-54) ontstaat en de toepassing voorafgaand wordt gefixeerd/bevochtigd. De individuele elementen moeten zonder machinale werktuigen (boormachine, slijpschijf, hogedrukreiniger, etc.) en zonder breken of gooien een voor een losgemaakt worden en dubbel en luchtdicht verpakt afgevoerd worden naar een erkend afvalpunt (recyclagepark). Daar moeten ze voorzichtig in de container voor asbestafval worden gelegd. Op het recyclagepark worden uitsluitend hechtgebonden asbestmaterialen aanvaard. Niet-hechtgebonden asbestmaterialen kunnen enkel bij een erkend asbestverwijderaar of asbestafvalverwerker worden aangeboden.

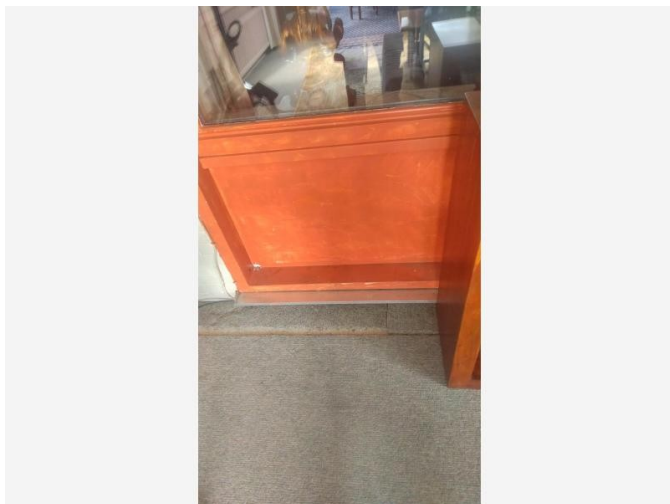
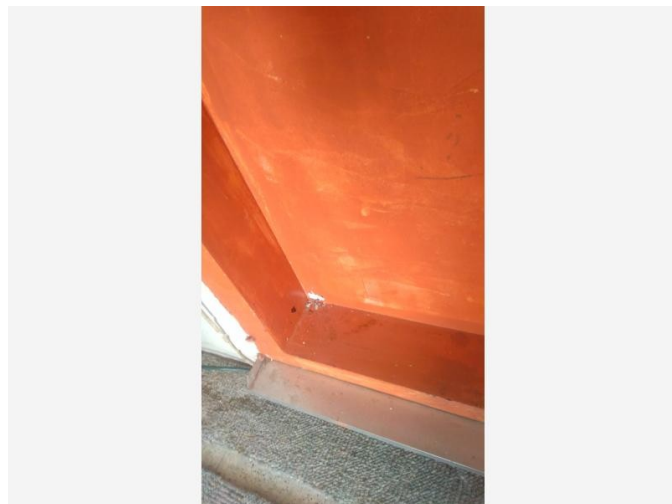
| Identificatiemethode | <p>De asbestdeskundige beoordeelt het materiaal als asbestverdacht en dus asbesthoudend, en dit zonder monstername.</p> <p>Motivatie: De monstername brengt andere schade aan dan schade die inherent is aan de monstername.</p> |

- Eenvoudige handelingen: mag via doe-het-zelf of door werknemer(s) met opleidingsattest eenvoudige handelingen  
Deze toepassing mag door een aannemer die over een opleidingsattest eenvoudige handelingen beschikt of door een particulier (doe-het-zelf), verwijderd worden indien er geen verhoogd risico op vrijgave van asbestvezels (max. concentratie 0,01 vezels/cm<sup>3</sup> - CODEX Art. VI.3-54) ontstaat en de toepassing voorafgaand wordt gefixeerd/bevochtigd. De individuele elementen moeten zonder machinale werktuigen (boormachine, slijpschijf, hogedrukreiniger, etc.) en zonder breken of gooien een voor een losgemaakt worden en dubbel en luchtdicht verpakt afgevoerd worden naar een erkend afvalpunt (recyclagepark). Daar moeten ze voorzichtig in de container voor asbestafval worden gelegd. Op het recyclagepark worden uitsluitend hechtgebonden asbestmaterialen aanvaard. Niet-hechtgebonden asbestmaterialen kunnen enkel bij een erkend asbestverwijderaar of asbestafvalverwerker worden aangeboden.

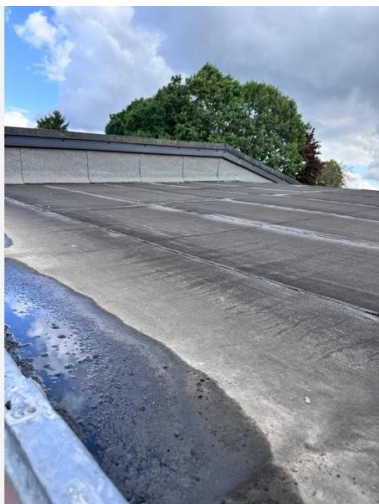
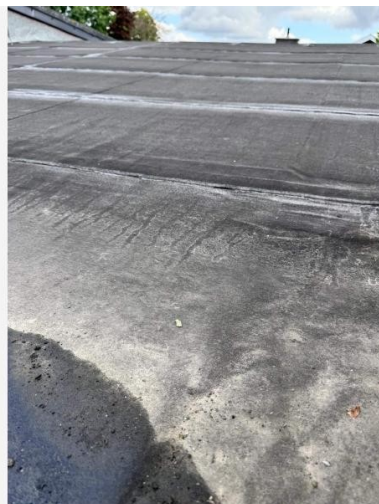
| Opmerking | <p>De hoeveelheid is een zo nauwkeurig mogelijke opmeting, waar evenwel kleine afwijkingen op mogelijk zijn.</p> <p>Controle en staalname van eventuele onderliggende lagen is enkel mogelijk mits uitbreiding naar een aanvullend destructief onderzoek.</p> |

- Eenvoudige handelingen: mag via doe-het-zelf of door werknemer(s) met opleidingsattest eenvoudige handelingen  
Deze toepassing mag door een aannemer die over een opleidingsattest eenvoudige handelingen beschikt of door een particulier (doe-het-zelf), verwijderd worden indien er geen verhoogd risico op vrijgave van asbestvezels (max. concentratie 0,01 vezels/cm<sup>3</sup> - CODEX Art. VI.3-54) ontstaat en de toepassing voorafgaand wordt gefixeerd/bevochtigd. De individuele elementen moeten zonder machinale werktuigen (boormachine, slijpschijf, hogedrukreiniger, etc.) en zonder breken of gooien een voor een losgemaakt worden en dubbel en luchtdicht verpakt afgevoerd worden naar een erkend afvalpunt (recyclagepark). Daar moeten ze voorzichtig in de container voor asbestafval worden gelegd. Op het recyclagepark worden uitsluitend hechtgebonden asbestmaterialen aanvaard. Niet-hechtgebonden asbestmaterialen kunnen enkel bij een erkend asbestverwijderaar of asbestafvalverwerker worden aangeboden.

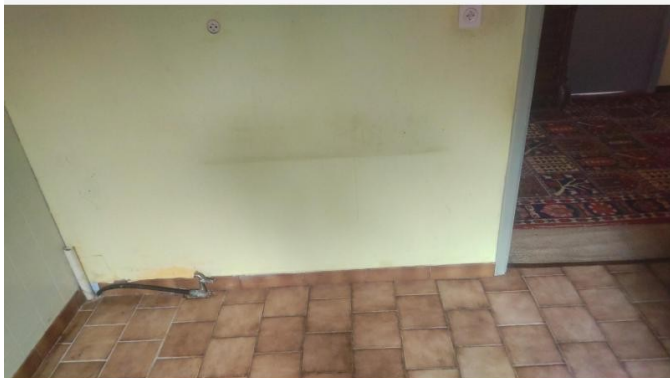
## Fiche 14: Pleisterwerk wanden

Geen asbest

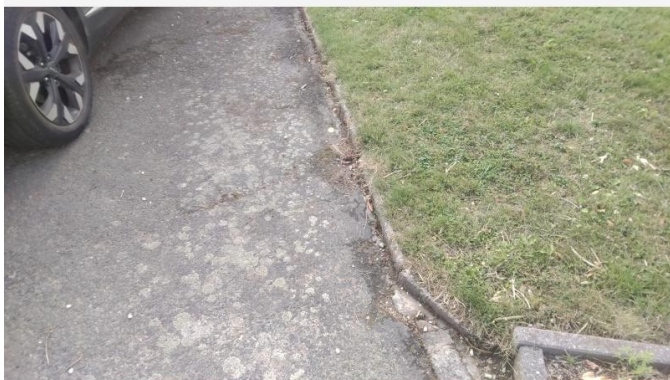
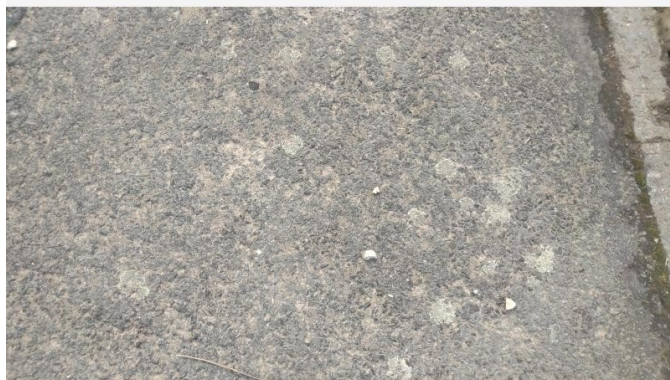
## Fiche 15: Asfalt

Geen asbest
