# Asbestinventarisat attest

Edingsesteenweg 21, 1730 Asse

Attestnummer : 20260811-000013.000

Uitgegeven op : 11.08.2026

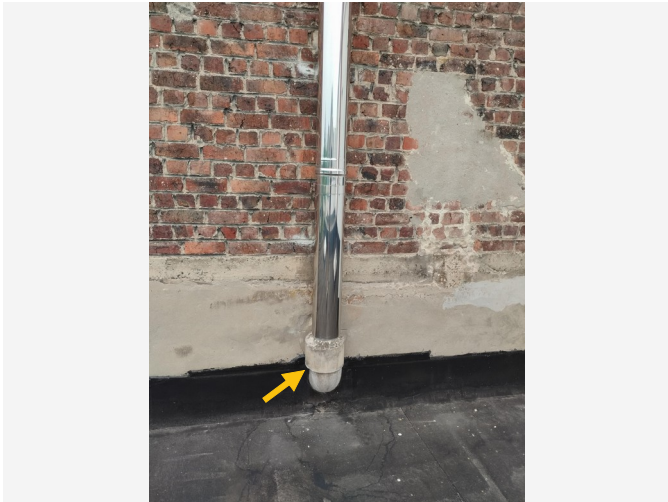
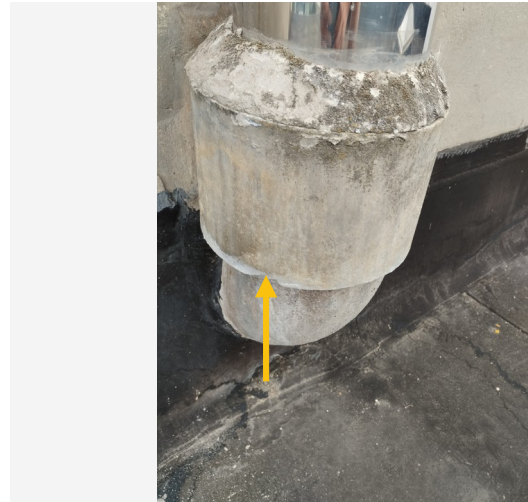
# Fiche 1: Schouwbuis (cement bochtstuk en koppelstuk)

| Eindbeoordeling materiaalrisico | Verhoogd materiaalrisico en/of verhoogde kans op vezelvrijgave |

| Asbestsoort (vezeltype) | Crocidoliet aanwezig |
| Toestand van het materiaal | Licht beschadigd, licht verweerd. Intacte calciumsilicaatplaat of materiaal met categorie 3-gebondenheid |

| # | Type | Referentie | Resultaat |
|---|---|---|---|
| 1.1 | Puntmonster | 004 | Chrysotiel, Crocidoliet |

| Opmerking | <p>Op het dak is een cementen bochtstuk en koppelstuk aanwezig.</p> <p>De vermelde oppervlaktes, diktes en volumes betreffen een beredeneerde schatting. Er worden geen rechten verleend aan deze oppervlaktes/diktes/volumes.</p> |

- Verwijder dit asbestmateriaal zo snel mogelijk. Volg de toestand goed op.
- Voer bijkomende staalname(s) uit.

- Eenvoudige handelingen: mag via doe-het-zelf of door werknemer(s) met opleidingsattest eenvoudige handelingen  
EH via doe-het zelf De buis kan voorzichtig losgebeiteld worden , extra bevochtigen om stof te voorkomen  
Standaard dragen van de nodige wegwerp beschermingsmiddelen FFP 3 masker , handschoenen en tyvec  
CAT III type 5-6 , afwasbaar schoeisel Bij de gemeente/containerpark afsluitzakken halen om dubbel in te pakken , sluit luchtdicht af en breng naar het plaatselijk containerpark als hechtgebonden asbestafval. Voor hechtgebonden toepassingen: Bij verwijdering door doe-het-zelf moet men dit afval dubbel en luchtdicht verpakt aandienen bij het gemeentelijk recyclagepark. Men raadpleegt best op voorhand de voorwaarden van het recyclagepark. Zie ook link Zie <https://ovam.vlaanderen.be/wie-mag-wat-verwijderen>  
<https://ovam.vlaanderen.be/voorzorgsmaatregelen-bij-asbestverwijdering>

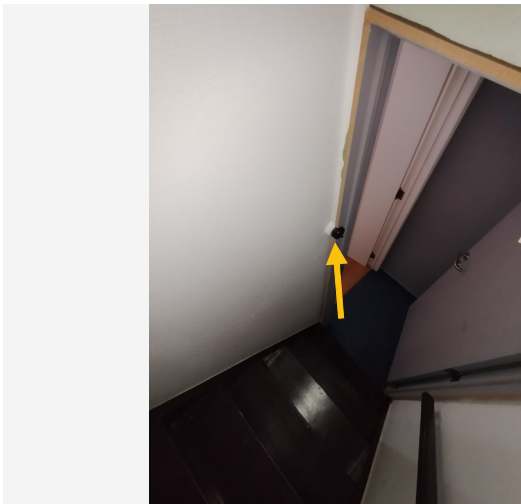
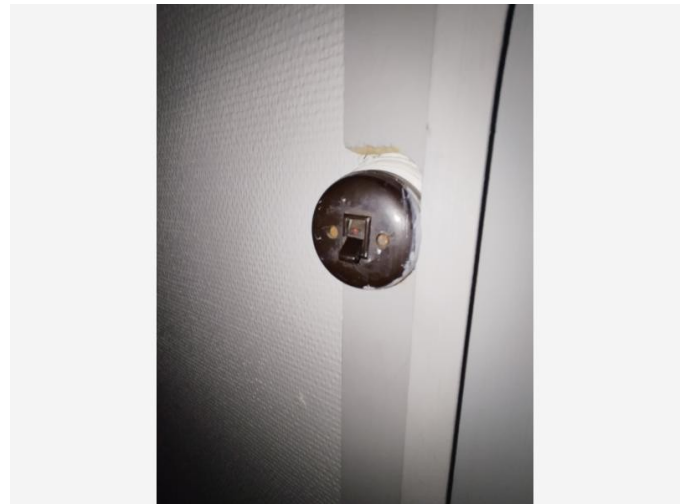
| Identificatiemethode | <p>De asbestdeskundige beoordeelt het materiaal als asbestverdacht en dus asbesthoudend, en dit zonder monstername.</p> <p>Motivatie: De monstername brengt andere schade aan dan schade die inherent is aan de monstername.</p> |
| Opmerking | <p>Het is moeilijk te bepalen of de bakeliettoepassingen in de woning ook effectief asbesthoudend zijn (het kan ook gaan om de asbestvrije variant).</p> <p>Er werd geen monster genomen owv beschadiging aan een elektrisch gerelateerde toepassing, extra controle bij verwijdering van het verdacht materiaal.</p> |

Voor elektrische infrastructuur en uitrusting dient u vooraleer men deze toepassing gaat bevochtigen de elektriciteit af te sluiten (zoniet elektrocutie-/brandgevaar). standaard dragen van de nodige wegwerp beschermingsmiddelen FFP 3 masker , handschoenen en tyvec CAT III type 5-6 , afspoelbaar schoeisel  
Losschroeven en dubbel verpakken in plastic , sluit luchtdicht af en breng dit als hechtgebonden afval naar een plaatselijk containerpark. Voor hechtgebonden toepassingen: Bij verwijdering door doe-het-zelf moet men dit afval dubbel en luchtdicht verpakt aandienen bij het gemeentelijk recyclagepark. Men raadpleegt best op voorhand de voorwaarden van het recyclagepark.

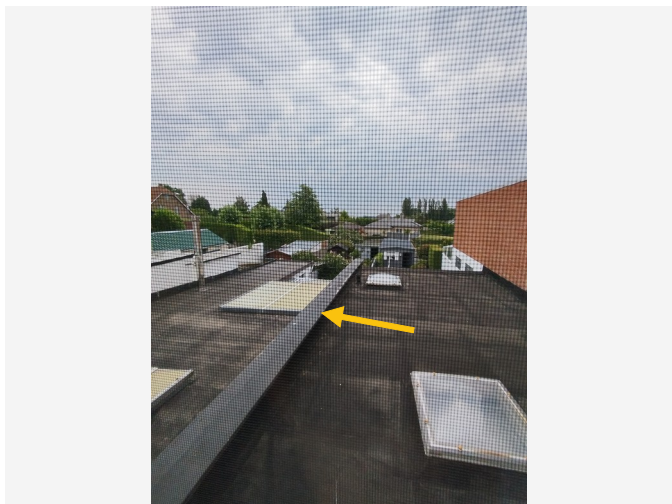
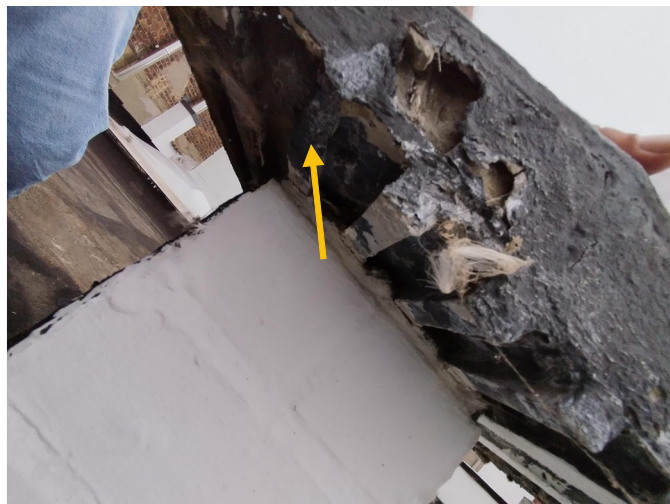
| Opmerking | De vermelde oppervlaktes, diktes, gewichten en volumes betreffen een beredeneerde schatting. Er worden geen rechten verleend aan deze oppervlaktes/diktes/volumes. Schrijf bij notitie het aantal lopende meters |

- Eenvoudige handelingen: mag via doe-het-zelf of door werknemer(s) met opleidingsattest eenvoudige handelingen  
EH via doe-het zelf : De dekstenen kunnen voorzichtig losgebeiteld worden , extra bevochtigen om stof te voorkomen Standaard dragen van de nodige wegwerp beschermingsmiddelen FFP 3 masker , handschoenen en tyvec CAT III type 5-6 , afspoelbaar schoeisel Verpakken in dubbel plastic folie , sluit luchtdicht af en breng naar het containerpark als hechtgebonden asbestafval. Voor hechtgebonden toepassingen: Bij verwijdering door doe-het-zelf moet men dit afval dubbel en luchtdicht verpakt aandienen bij het gemeentelijk recyclagepark. Men raadpleegt best op voorhand de voorwaarden van het recyclagepark. Zie ook link Zie <https://ovam.vlaanderen.be/wie-mag-wat-verwijderen> <https://ovam.vlaanderen.be/voorzorgsmaatregelen-bij-asbestverwijdering> <https://ovam.vlaanderen.be/asbestafval-afvoeren> Zie ook wetgevend kader (website van de OVAM en CODEX boek VI titel 3).

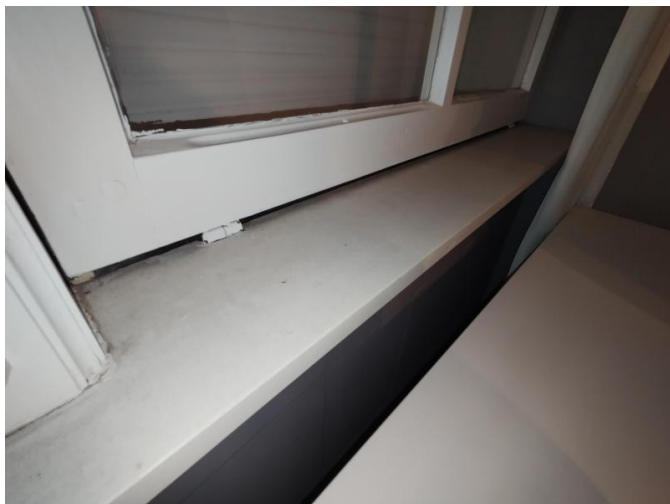
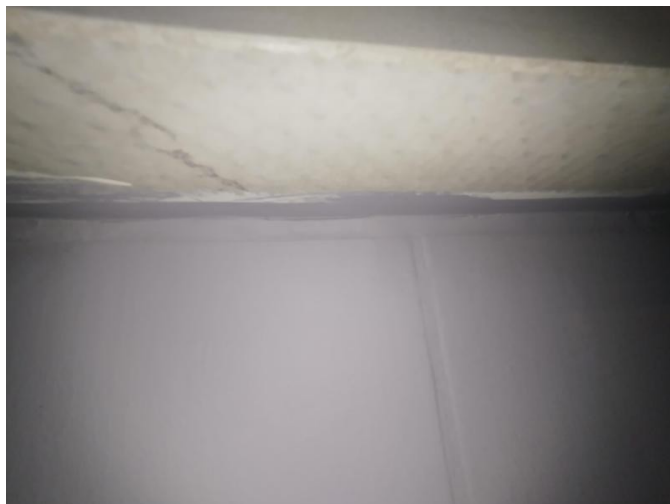
| Identificatiemethode | <p>De asbestdeskundige beoordeelt het materiaal als asbestverdacht en dus asbesthoudend, en dit zonder monstername.</p> <p>Motivatie: De monstername brengt andere schade aan dan schade die inherent is aan de monstername.</p> |
| Opmerking | <p>Visueel verdacht beschouwd.</p> <p>Aantal stuks: 3</p> <p>De vermelde oppervlaktes, diktes, gewichten en volumes betreffen een beredeneerde schatting. Er worden geen rechten verleend aan deze oppervlaktes/diktes/volumes.</p> |

- Eenvoudige handelingen: mag via doe-het-zelf of door werknemer(s) met opleidingsattest eenvoudige handelingen  
EH via doe-het zelf : De dorpels of tabletten kunnen voorzichtig losgebeiteld worden, zonder de toepassing zelf te breken , extra bevochtigen om stof te voorkomen Standaard dragen van de nodige wegwerp beschermingsmiddelen FFP 3 masker , handschoenen en tyvec CAT III type 5-6 , afwasbaar schoeisel Verpakken in dubbel plastic folie , sluit luchtdicht af en afvoeren naar het containerpark als hechtgebonden asbestafval. Voor hechtgebonden toepassingen: Bij verwijdering door doe-het-zelf moet men dit afval dubbel en luchtdicht verpakt aandienen bij het gemeentelijk recyclagepark. Men raadpleegt best op voorhand de voorwaarden van het recyclagepark. Zie ook link Zie <https://ovam.vlaanderen.be/wie-mag-wat-verwijderen> <https://ovam.vlaanderen.be/voorzorgsmaatregelen-bij-asbestverwijdering> <https://ovam.vlaanderen.be/asbestafval-afvoeren> Zie ook wetgevend kader (website van de OVAM en CODEX boek VI titel 3). [http://werk.belgie.be/sites/default/files/content/documents/Welzijn op het](http://werk.belgie.be/sites/default/files/content/documents/Welzijn%20op%20het%20werk.pdf)

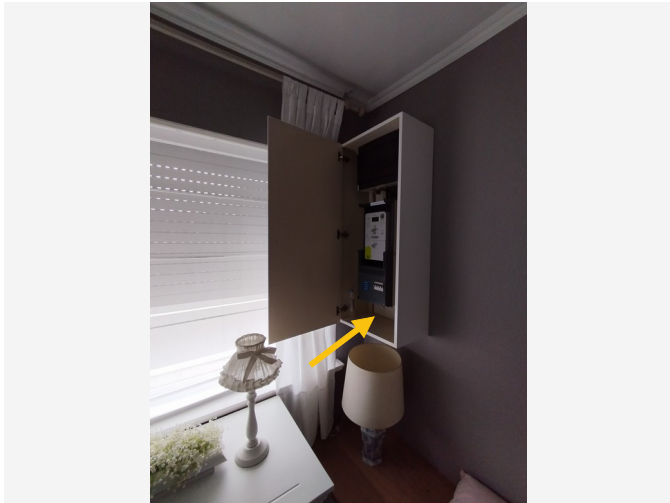
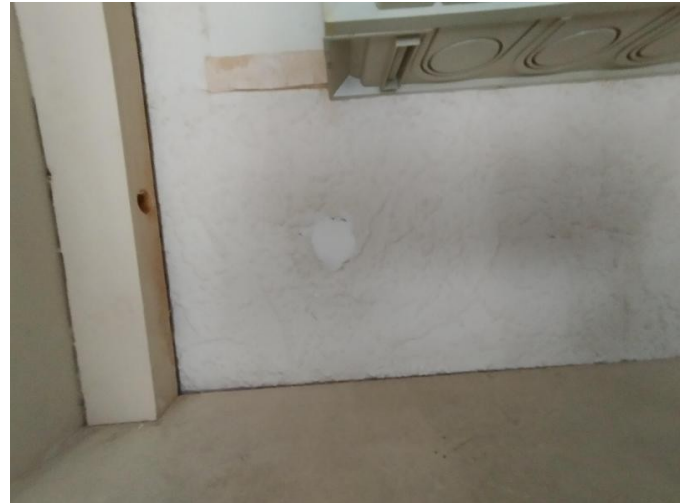
## Fiche 14: Muurpleister

Geen asbest

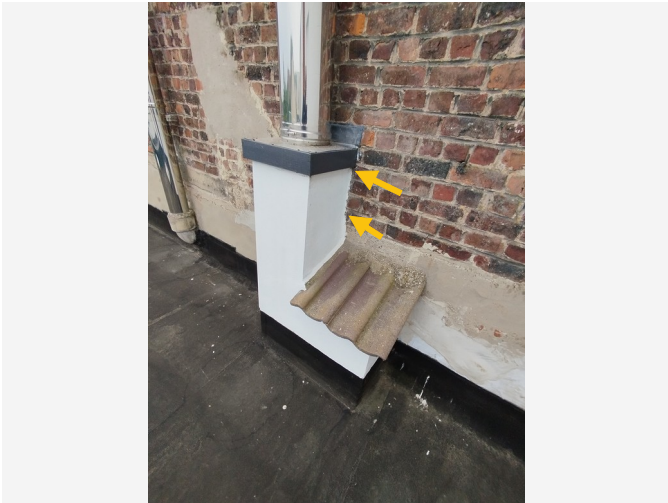
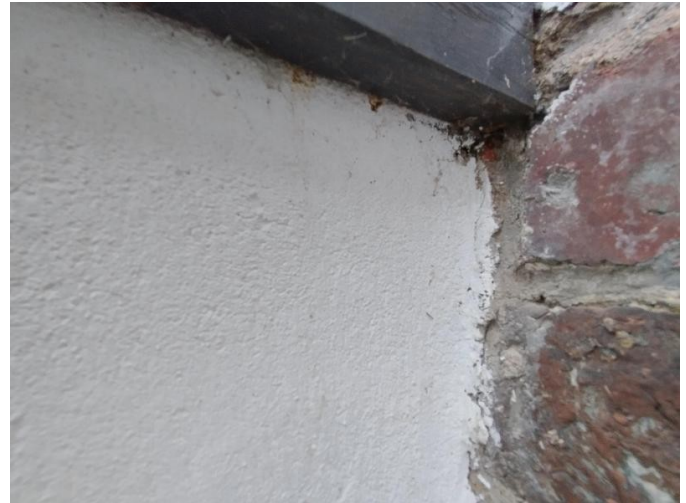
## Fiche 15: Crepi buitentoepassing (rond schouw)

Geen asbest

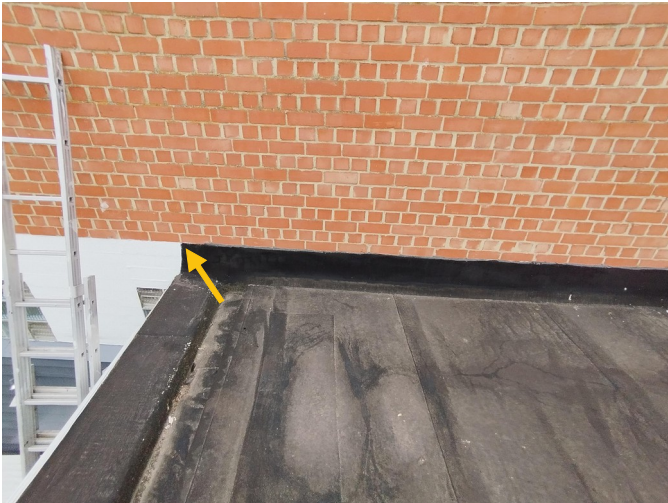
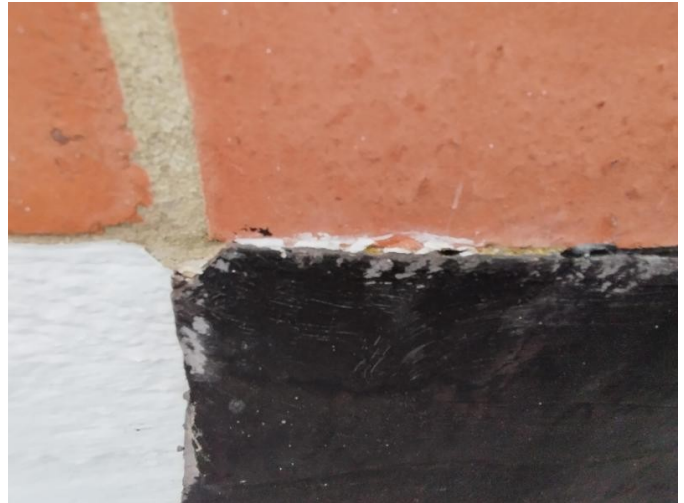
## Fiche 16: Roofing (met staalname)

Geen asbest

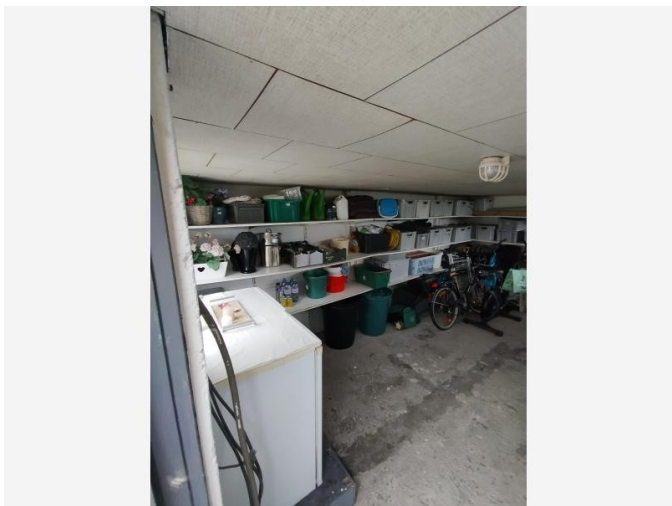
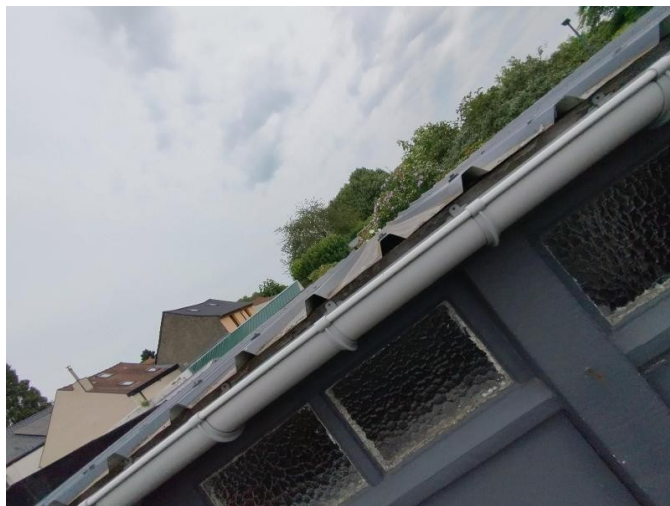
## Fiche 22: Onderdak garage niet waarneembaar

| Beschrijving | Notitie | Terug te vinden op plannen |
|---|---|---|
| Fiche 22: Onderdak garage niet waarneembaar | Het onderdak is zonder destructief onderzoek niet waarneembaar.<br><br>Dakbedekking, platen in metaal en vals plafond binnenkant. | Plan 2.3: Garage plan |
