# Asbestinventarisatetest

Ramonshoek 17, 9185 Lochristi

Attestnummer : 20260902-000148.000

Uitgegeven op : 02.09.2026

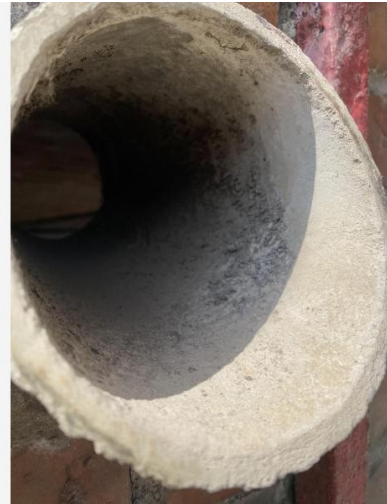
Het asbestmateriaal valt onder de mijlpaal van 2040.

| Eindbeoordeling materiaalrisico | Laag materiaalrisico en/of verlaagde kans op vezelvrijgave |

| Gebondenheid | Categorie 1: hechtgebonden in oorsprong |
| Asbestsoort (vezeltype) | Alleen chrysotiel aanwezig |
| Asbestconcentratie | Laag (< 50%) |
| Toestand van het materiaal | Licht beschadigd, licht verweerd. Intacte calciumsilicaatplaat of materiaal met categorie 3-gebondenheid |

| # | Type | Referentie | Resultaat |
|---|---|---|---|
| 1.1 | Puntmonster | 6. Cement verluchttingsbuizen | Chrysotiel |

| Opmerking | <p>In de paardenstal 1 zijn er cement verluchttingsbuizen 24 stuks aanwezig in de gevel. (voor en achter gevel)</p> <p>Uit labo analyse is gebleken dat deze asbesthoudend zijn. (Chrysotiel 5%-10%)</p> <p>Deze zijn deels geschilderd aan de binnenzijde.</p> |

- Zorg voor een veilig beheer. Vermijd het beschadigen van het asbestmateriaal. Controleer de toestand jaarlijks op wijzigingen.
- Scherm in afwachting van verwijdering het asbestmateriaal af van luchtstromingen en verstoring: bijvoorbeeld door het te verpakken, te fixeren, af te dekken, signalisatie - afbakening aan te brengen, ...

- Eenvoudige handelingen: mag via doe-het-zelf of door werknemer(s) met opleidingsattest eenvoudige handelingen  
Aangezien het om een hechtgebonden toepassing gaat kan dit worden verwijderd door eenvoudige handelingen.

Indien de buizen eenvoudig te verwijderen zijn zonder kans op breken door middel van uitboren of uitzagen kan dit via doe-het-zelf of door werknemer(s) met opleidingsattest eenvoudige handelingen. Fixeer de toepassing en verwijder deze met handgereedschap (gebruik geen sneldraaiend gereedschap) Niet gooien, niet breken. Reinig nadien met vochtige doeken. Verpak het asbestafval zorgvuldig dubbel en luchtdicht in asbestafvalzakken en breng deze weg naar het containerpark of een geregistreerde asbestinzamelaar.

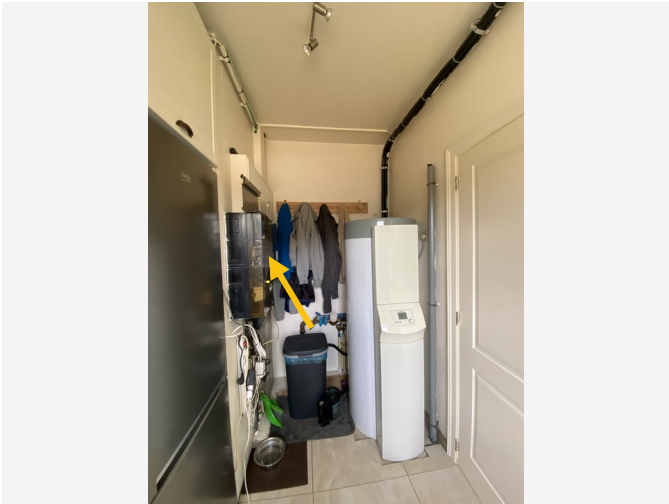
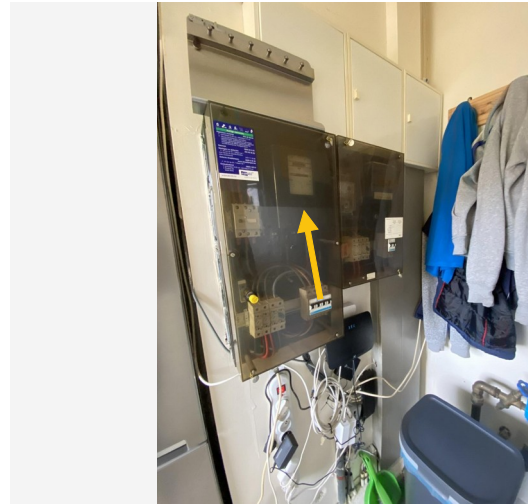
Het asbestmateriaal valt onder de mijlpaal van 2040.

| Identificatiemethode | <p>De asbestdeskundige beoordeelt het materiaal als asbestverdacht en dus asbesthoudend, en dit zonder monstername.</p> <p>Motivatie: De monstername brengt andere schade aan dan schade die inherent is aan de monstername.</p> |
| Opmerking | <p>In de woning in de berging is er nog 1 elektriciteitsteller van het type bakeliet aanwezig.</p> <p>Aangezien monstername van dergelijke materialen niet op een veilige manier en zonder risico op schade kan uitgevoerd worden, dienen deze toepassingen beschouwd te worden als asbestverdacht conform het OVAM inspectieprotocol</p> |

- Zorg voor een veilig beheer. Vermijd het beschadigen van het asbestmateriaal. Controleer de toestand jaarlijks op wijzigingen.
- Voer bijkomende staalname(s) uit.

- Eenvoudige handelingen: mag via doe-het-zelf of door werknemer(s) met opleidingsattest eenvoudige handelingen  
Bij voorkeur verwijdering door de netwerkbeheerder.

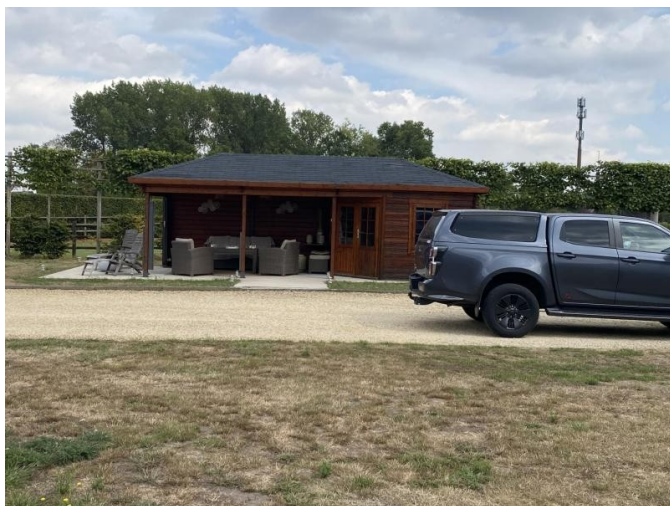
*Situeringsfoto*

| Opmerking | De blokhut werd aangekocht 7 mei 2021 (zie document in bijlage) |

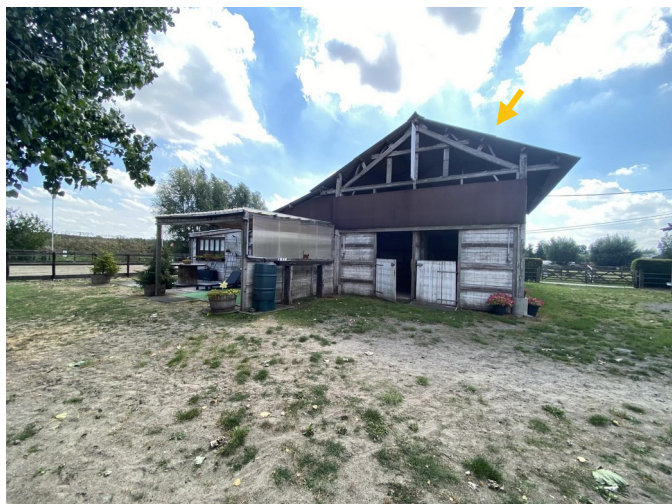
## Fiche 9: Golfplaten paardenstal 2

| Opmerking | Op het dak van de paardenstal 2 zijn er golfplaten aanwezig.<br><br>Uit labo analyse is gebleken dat deze golfplaten niet asbesthoudend zijn.<br><br>daknokken niet verdacht. |

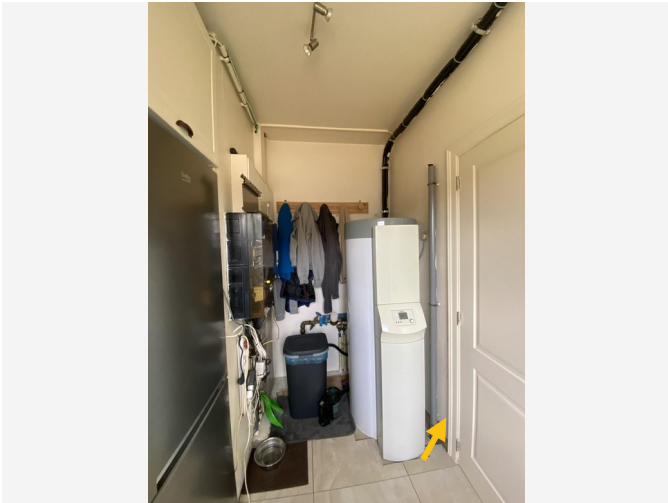
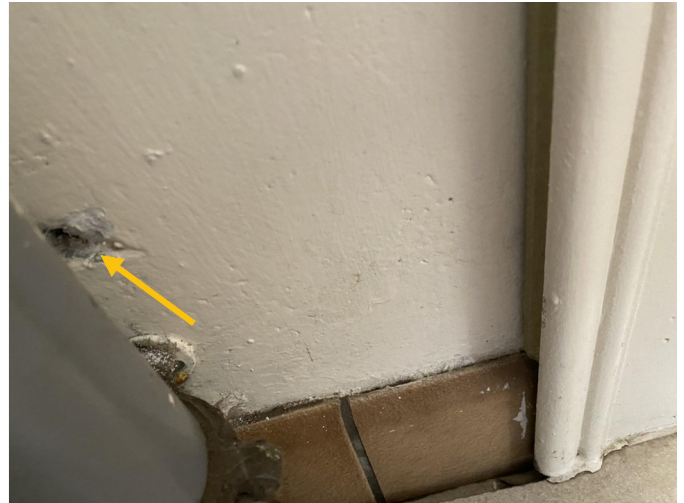
## Fiche 12: Wandpleister woning

| Opmerking | <p>Volgens het inspectieprotocol is een monstername van het pleisterwerk verplicht om dit te identificeren als niet-asbesthoudend. Locatie staalnames:</p> <ul style="list-style-type: none"> <li>- individuele ruimte: living</li> <li>-natte ruimte: keuken</li> <li>-traphal: niet mogelijk valse wand</li> </ul> <p>stookplaats: berging aan vaillant ketel</p> <p>Er is geen pleisterwerk aanwezig op de zolder ruimte en de eerste verdieping. (valse wanden)</p> <p>De vermelde oppervlaktes en volumes betreffen een beredeneerde schatting. Er worden geen rechten verleend aan deze oppervlaktes/volumes</p> <p>De monstername is een steekproef om de aanwezigheid van asbest vast te stellen. Het vergt mogelijk meer monsternames om de effectief asbesthoudende zones af te bakenen. Het afbakenen van de zones valt onder een aanvullend onderzoek.</p> |

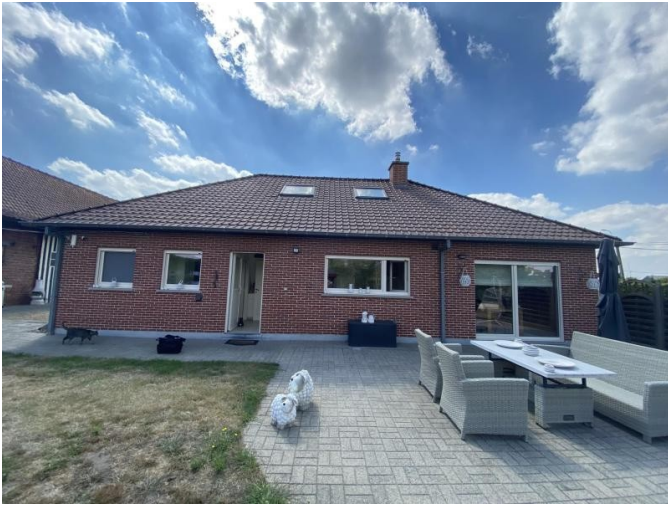
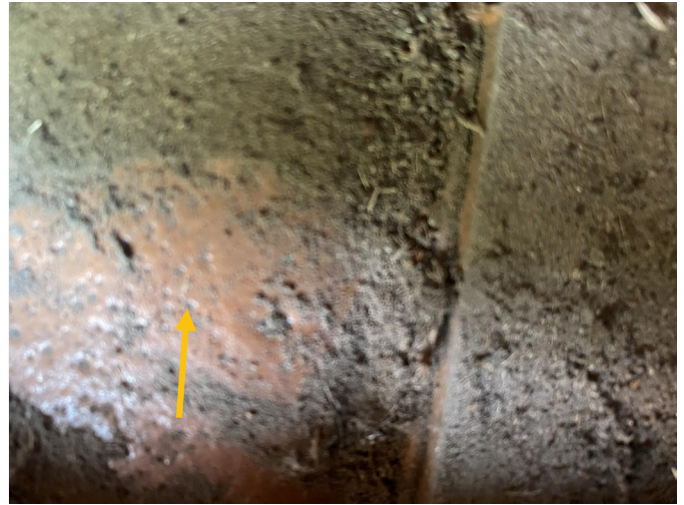
## Fiche 20: Onderdak woning

| Beschrijving | Notitie | Terug te vinden op plannen |
|---|---|---|
| Fiche 20: Onderdak woning | Op de zolder ruimte en bij het optillen van de dakpannen zijn de isolatieplaten waarneembaar.<br><br>Deze platen zijn niet verdacht. | Plan 1.8: dak plan |
