# Asbestinventarisatetest

Jean Notéstraat 2, 2650 Edegem

Attestnummer : **20260227-000230.001**

Uitgegeven op : **02.03.2026**

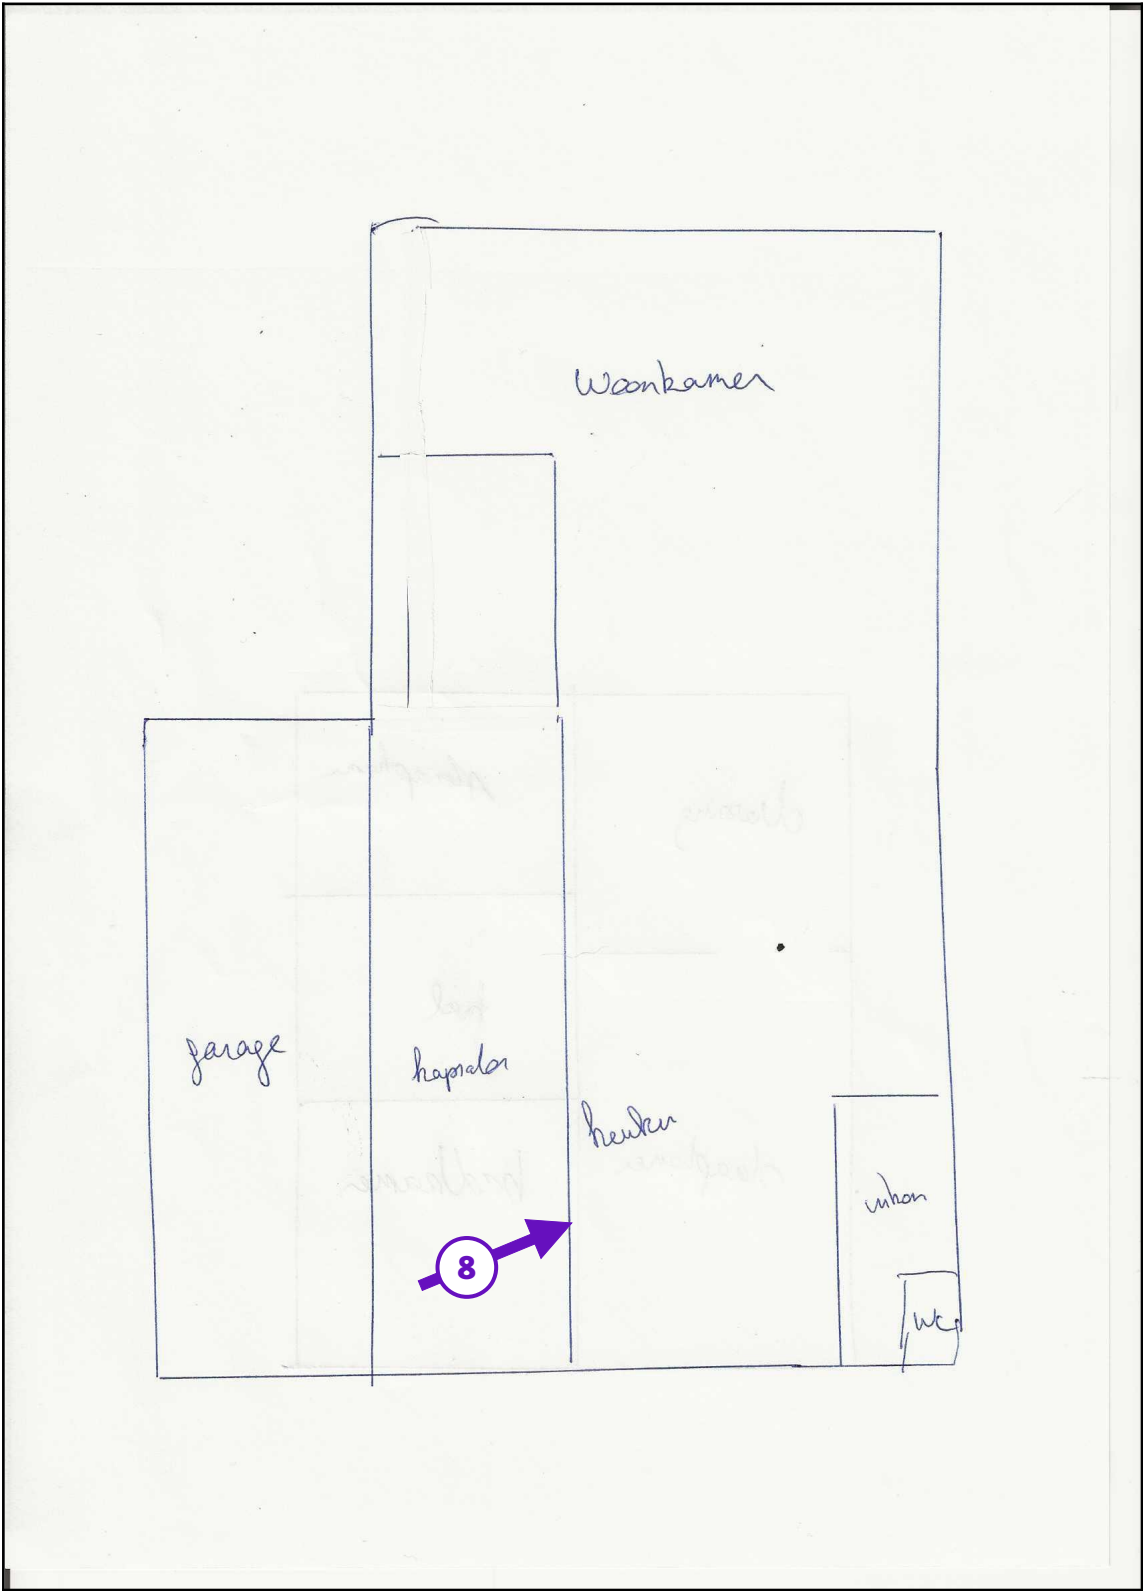
Plan 1.2: gelijkvloers

| 8. Buis verwijderd | Overige ruimte of materiaal | - |

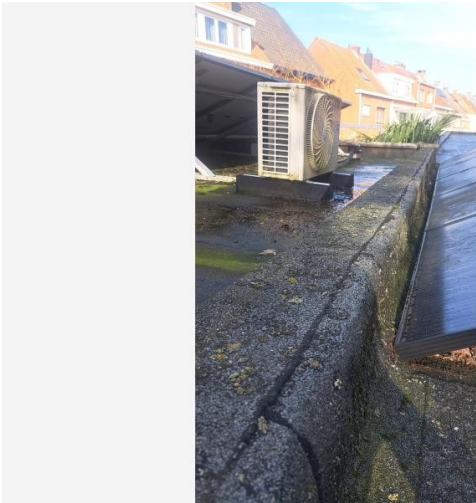
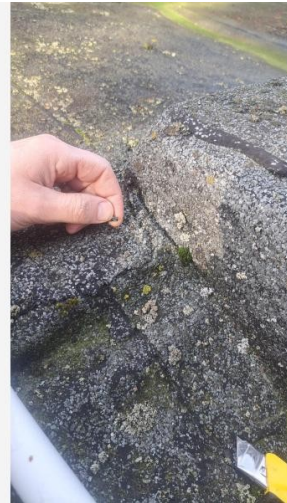
## Fiche 1: Roofing garage

Geen asbest

| # | Type | Referentie | Resultaat |
|---|---|---|---|
| 1.1 | Puntmonster | PM02 | Geen asbest |

| Opmerking | Staalname tot op de eventuele onderliggende lagen is niet mogelijk zonder uitbreiding naar een destructief onderzoek. |

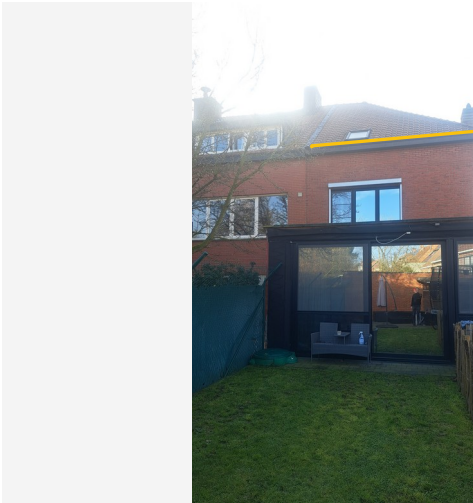
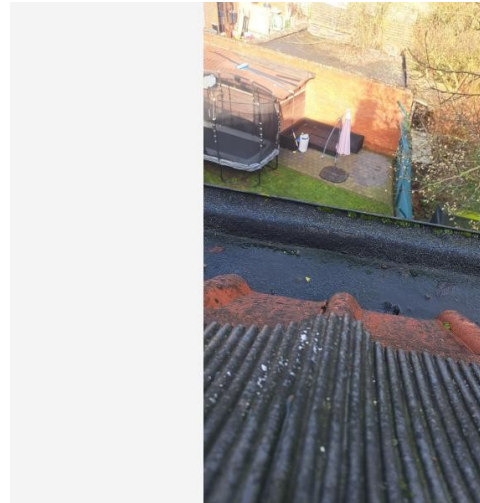
## Fiche 2: Roofing dakgoot

Geen asbest

| # | Type | Referentie | Resultaat |
|---|---|---|---|
| 2.1 | Puntmonster | Pm06 | Geen asbest |

| Opmerking | Staalname tot op de eventuele onderliggende lagen is niet mogelijk zonder uitbreiding naar een destructief onderzoek. |

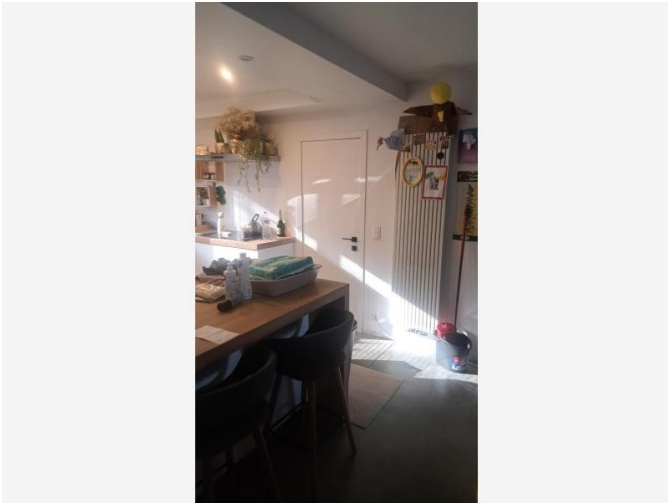
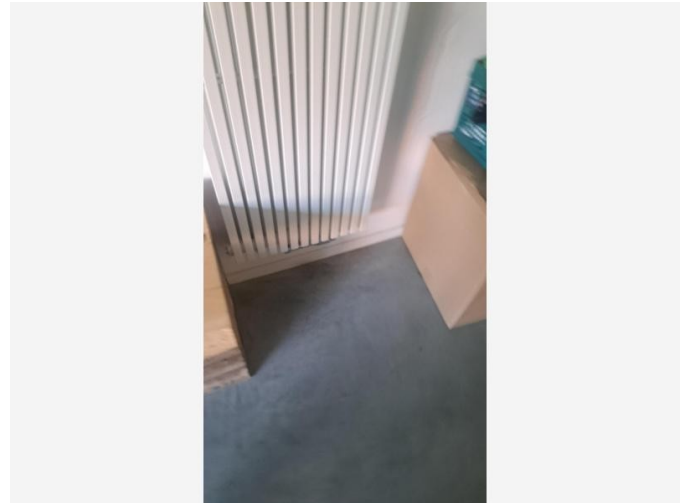
## Fiche 3: Pleisterwerk wanden

Geen asbest

| # | Type | Referentie | Resultaat |
|---|---|---|---|
| 3.1 | Mengmonster | MM01 | Geen asbest |

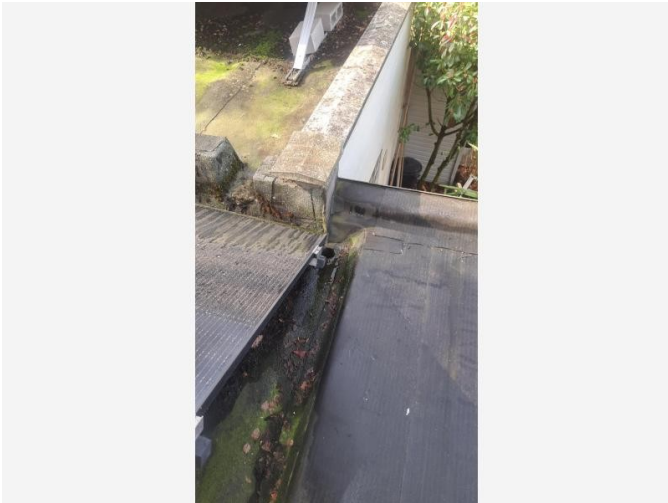
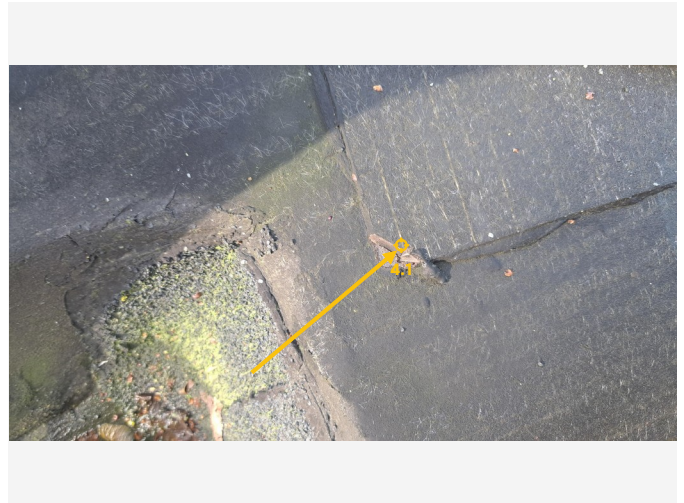
## Fiche 4: Roofing woonkamer ( derbigum)

Geen asbest

| # | Type | Referentie | Resultaat |
|---|---|---|---|
| 4.1 | Puntmonster | PM06 | Geen asbest |

| Opmerking | Staalname tot op de eventuele onderliggende lagen is niet mogelijk zonder uitbreiding naar een destructief onderzoek. |

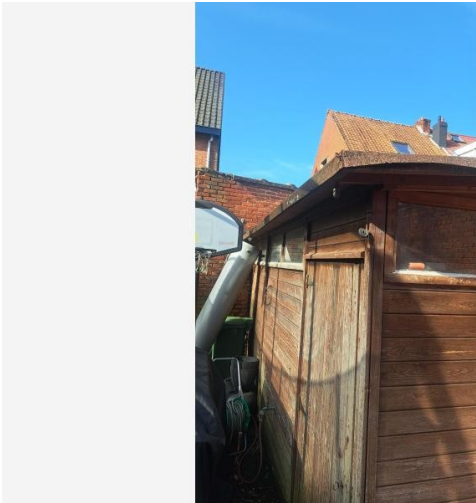
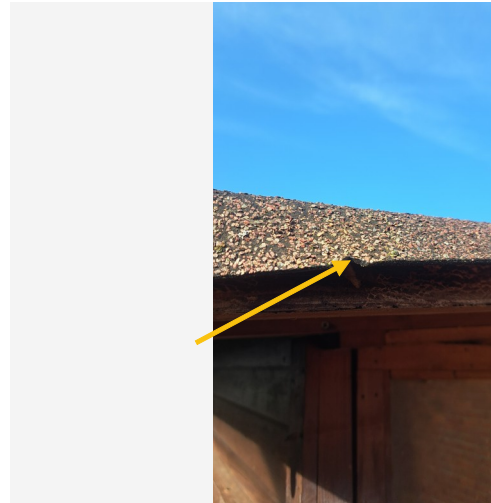
## Fiche 5: Roofing tuinhuis

Geen asbest

| # | Type | Referentie | Resultaat |
|---|---|---|---|
| 5.1 | Puntmonster | PM03 | Geen asbest |

| Opmerking | Staalname tot op de eventuele onderliggende lagen is niet mogelijk zonder uitbreiding naar een destructief onderzoek. |

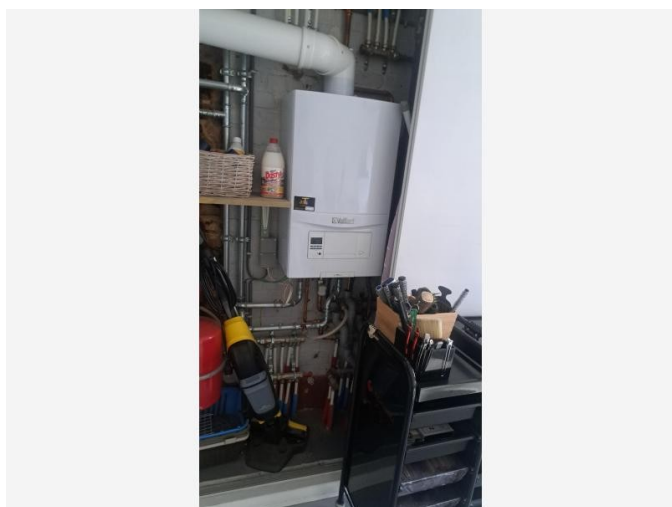
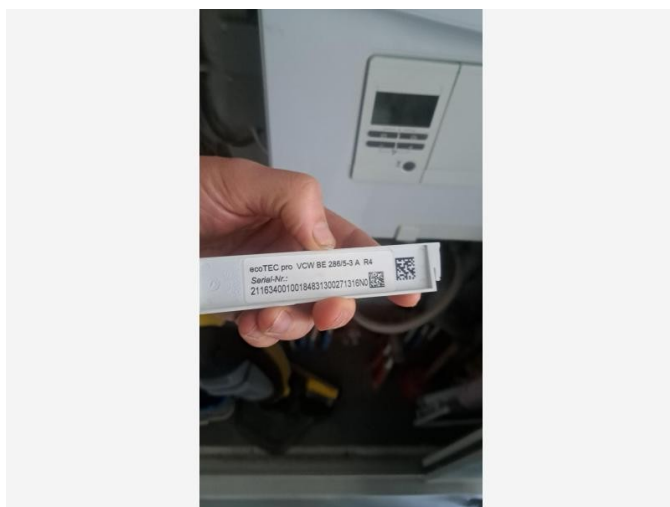
### Fiche 6: CV-ketel recent

| Beschrijving | Notitie | Terug te vinden op plannen |
|---|---|---|
| Fiche 6: CV-ketel recent | Er is geen verdachte CV-ketel aanwezig op de inspectielocatie. | - |

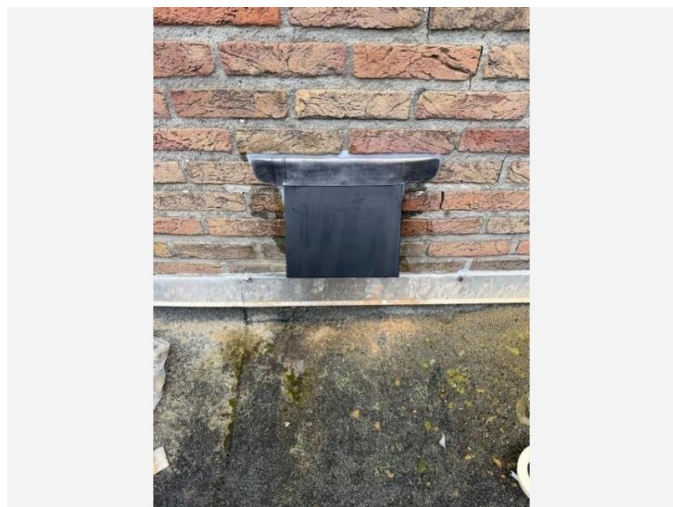
### Fiche 8: Buis verwijderd

| Beschrijving | Notitie | Terug te vinden op plannen |
|---|---|---|
| Fiche 8: Buis verwijderd | Rookgaskanaal verwijderd | Plan 1.2: gelijkvloers |
