# Asbestinventarisatetest

Kapellekensbaan 58, 9280 Lebbeke

Attestnummer : 20260825-000191.000

**Niet-asbestveilig**

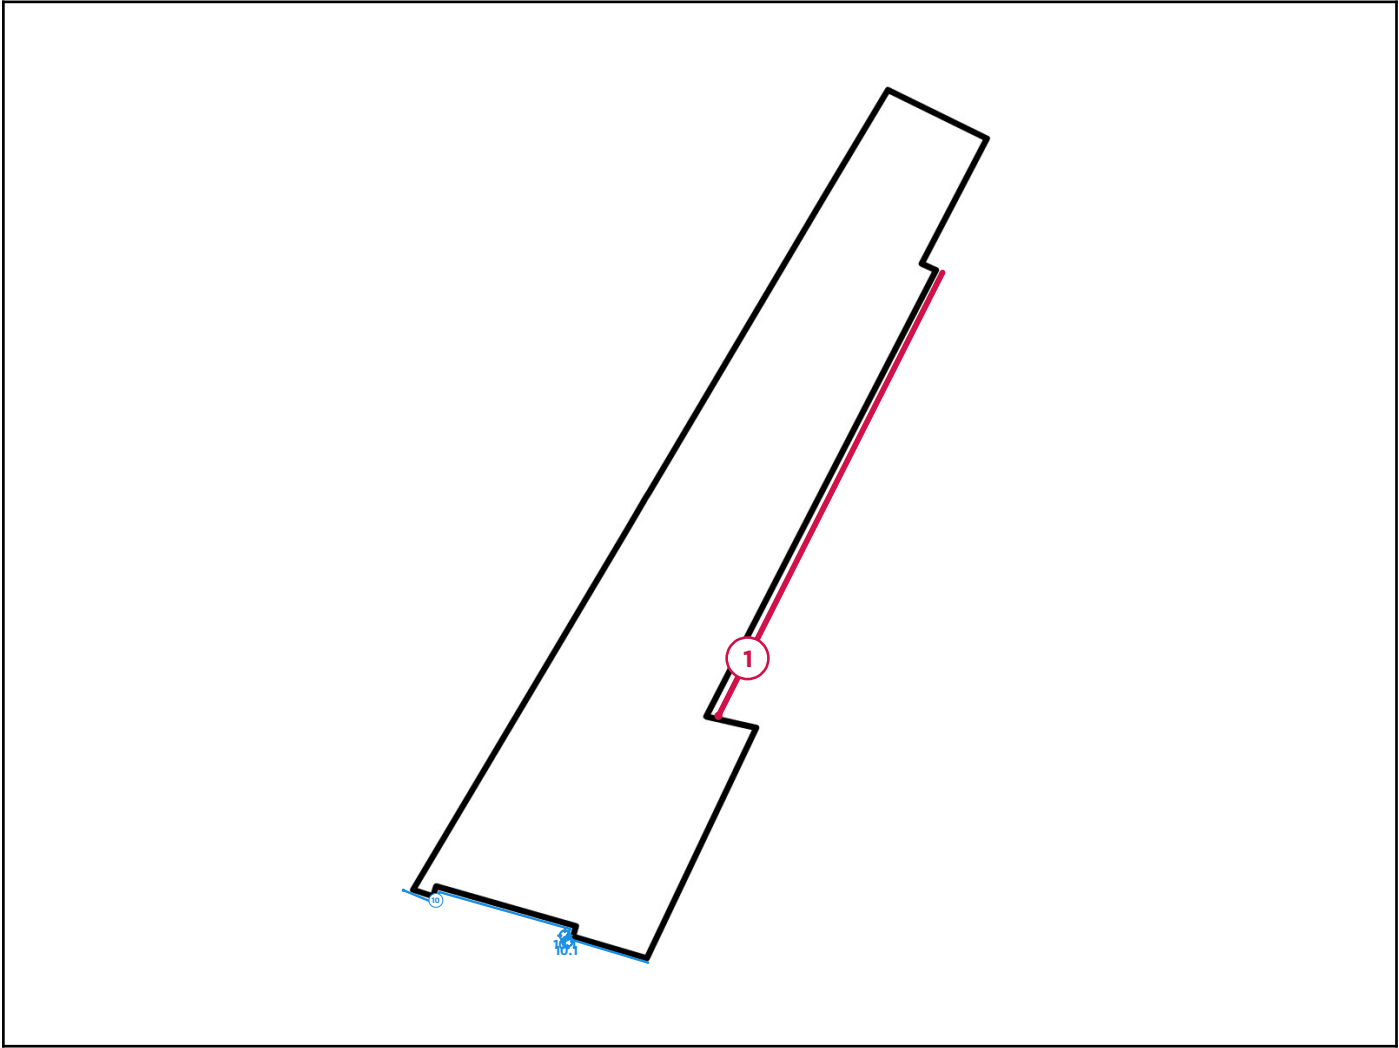
# Plan 1.1: Hoofdgebouw plan

| Beschrijving | Type | Actie |
|---|---|---|
| 1. Slib/sediment dakgoot | Asbestmateriaal | Dringend verwijderen |

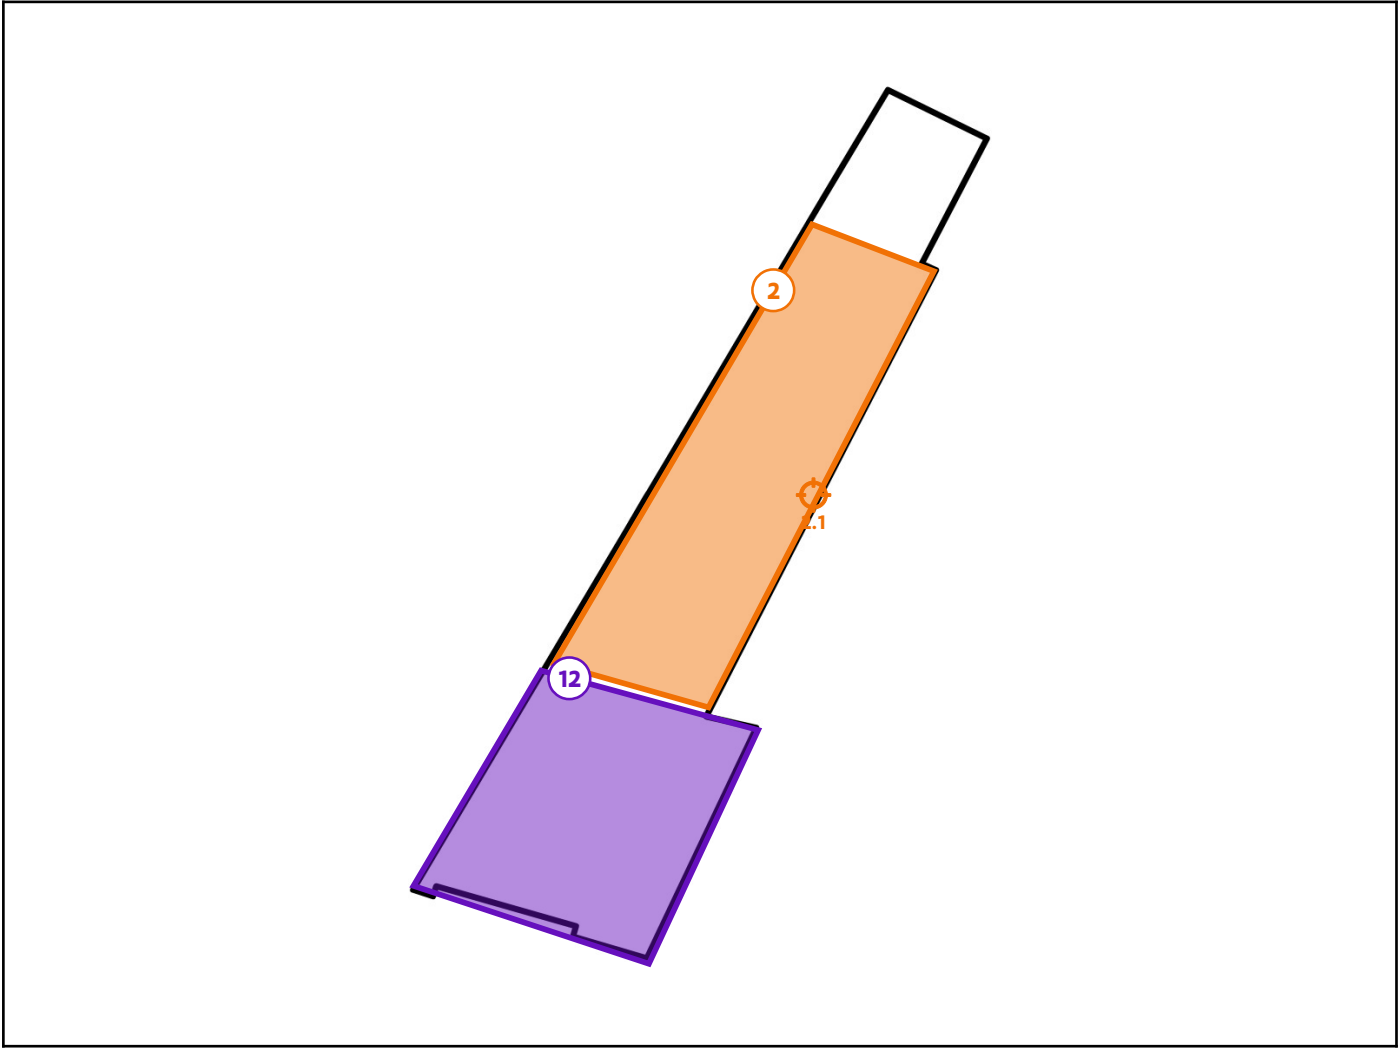
# Plan 1.2: Hoofdgebouw plan

| Beschrijving | Type | Actie |
|---|---|---|
| 2. Golfplaten (met staalname) | Asbestmateriaal | Verwijderen |
| 2.1 Code: M03 - GOLFPLATEN | Puntmonster | - |

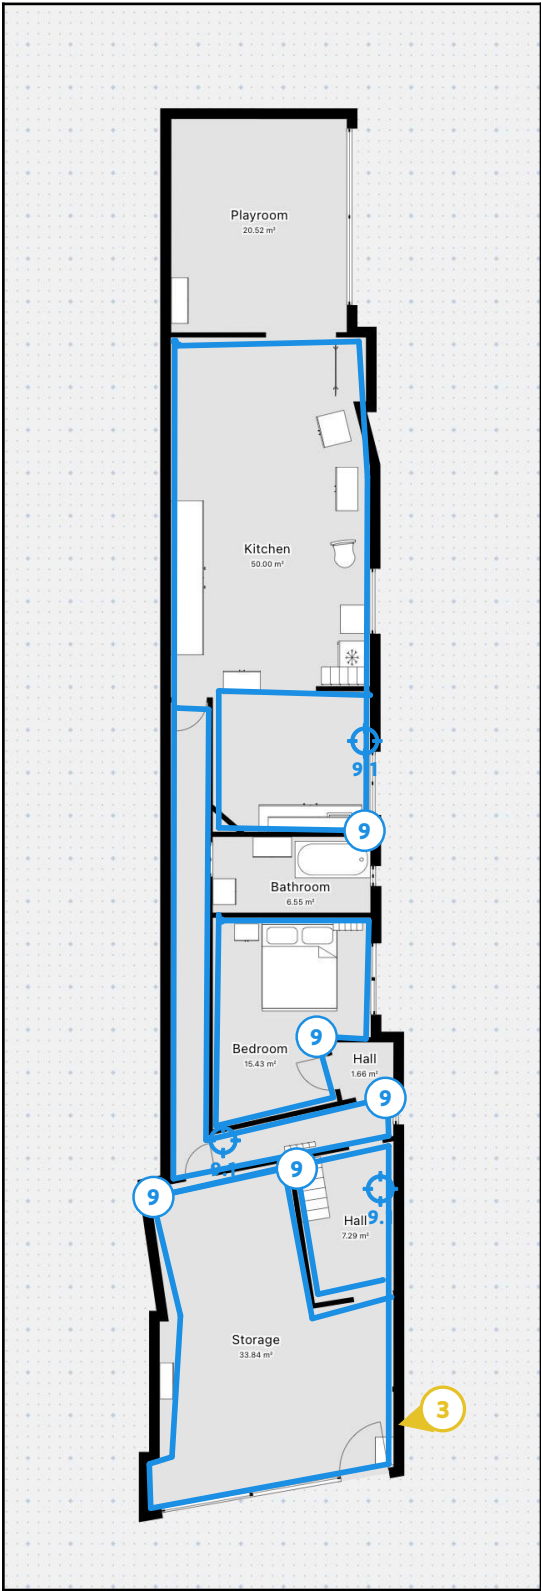
# Plan 1.4: GELIJKVLOERS

| 3. Bakeliet toep.(schakelaars-stopcontact.-<br>verdeeldozen-radiatorknoppen) | Asbestmateriaal | Zorgvuldig beheren |

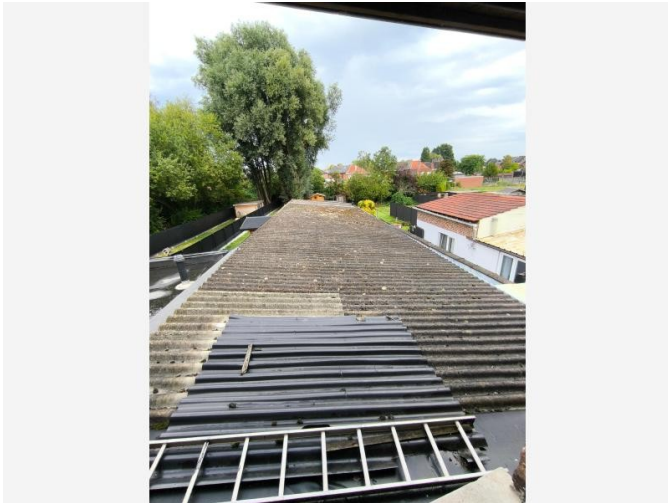
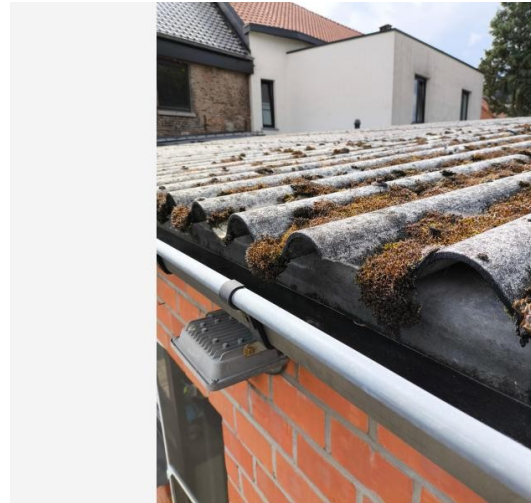
Het asbestmateriaal valt onder de mijlpaal van 2040.

**Dringend verwijderen**

| Beschrijving | Slib/sediment dakgoot |
| Bron van de resten | golfplaten |
| Gebondenheid resten | Niet hecht |

- Verwijder het asbestafval.
- Voer bijkomende staalname(s) uit.

- Eenvoudige handelingen: mag via doe-het-zelf of door werknemer(s) met opleidingsattest eenvoudige handelingen  
Reinig de dakgoten om asbesthoudend sediment of slib te verwijderen.

Voor verwijdering het slib extra bevochtigen of fixeren om stof te voorkomen , niet breken om stof te beperken .

Schep het mos in dubbel plastic zak , sluit dit luchtdicht af , en breng dit naar een erkend verwerker . Slib behoort tot niet hechtgebonden afval.

Reinig de dakgoot en het gebruikt materiaal met overvloedig water.

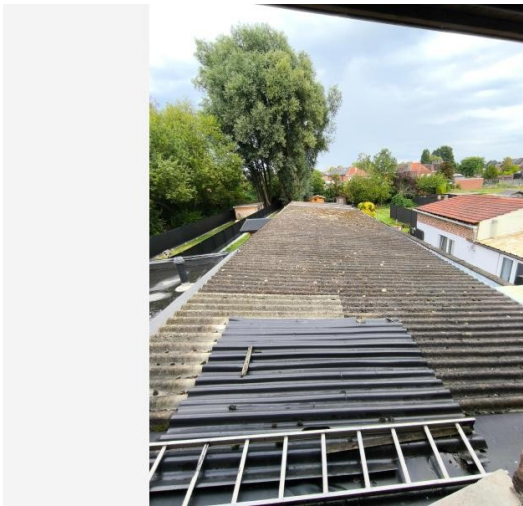
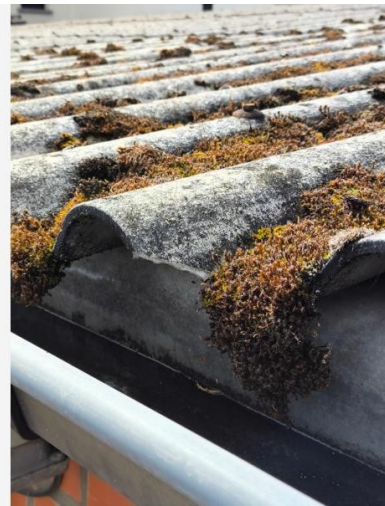
Het asbestmateriaal valt onder de mijlpaal van 2034.

Verwijderen

| Eindbeoordeling materiaalarisico | Verhoogd materiaalarisico en/of verhoogde kans op vezelvrijgave |

| Asbestsoort (vezeltype) | Alleen chrysotiel aanwezig |
| Toestand van het materiaal | Matig beschadigd, matig verweerd |

| # | Type | Referentie | Resultaat |
|---|---|---|---|
| 2.1 | Puntmonster | M03 - GOLFPLATEN | Chrysotiel |

- Verwijder dit asbestmateriaal zo snel mogelijk. Volg de toestand goed op.
- Hemelwater dat afspoelt van asbestcement daken of gevels kan asbestdeeltjes bevatten. Gebruik het enkel voor gesloten circuits (bv. spoelen toiletten). Reinig na het vervangen van het dak of de gevel de dakgoten en regenwaterput of -ton om asbesthoudend sediment of slib te verwijderen

- Eenvoudige handelingen: mag via doe-het-zelf of door werknemer(s) met opleidingsattest eenvoudige handelingen  
EH via doe-het zelf Standaard dragen van de nodige wegwerp beschermingsmiddelen FFP 3 masker , handschoenen en tyvec CAT III type 5-6 , afwasbaar schoeisel Indien mogelijk de ondervloer afdekken , golfplaten voorzichtig verwijderen, extra fixeren, niet breken , niet gooien, onmiddellijk dubbel verpakken , luchtdicht afsluiten of voorzichtig in container met asbest bag plaatsen. Voldoende benevelen/bevochtigen tijdens de duur van de werken. Indien golfplaten in slechte staat zijn en kans bestaat op breken : Eenvoudige handeling opgeleid personeel , alle werknemer(s) moeten wel beschikken over een opleidingsattest eenvoudige handelingen 8u Voor hechtgebonden toepassingen: Bij verwijdering door doe-het-zelf moet men dit afval dubbel en luchtdicht verpakt aandienen bij het gemeentelijk recyclagepark. Men raadpleegt best op voorhand de voorwaarden van het recyclagepark. Zie ook link Zie <https://ovam.vlaanderen.be/wie-mag-wat->

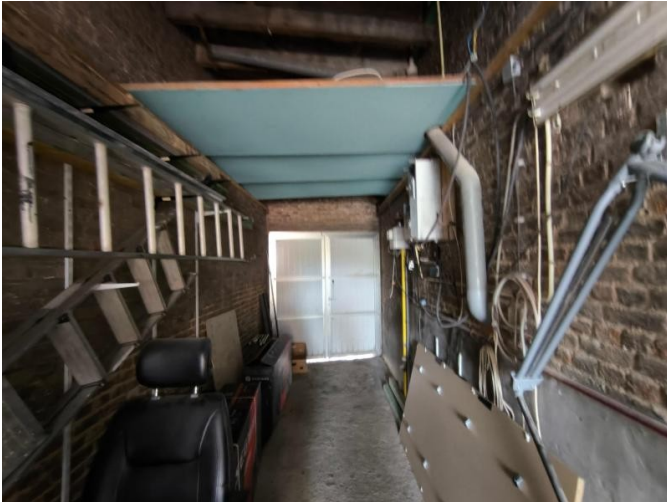
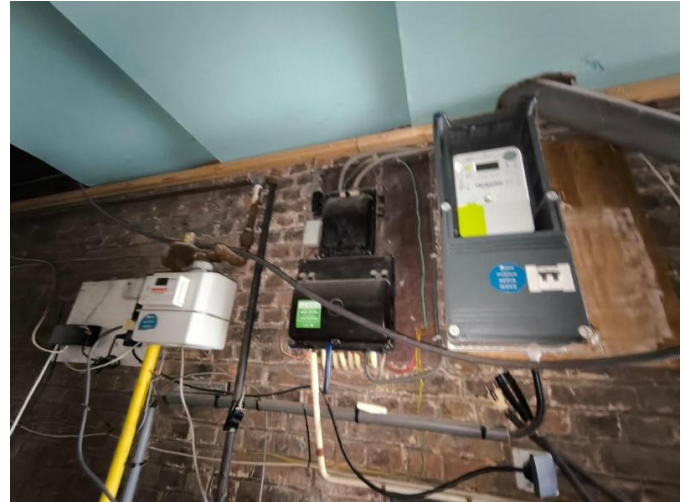
## Fiche 3: Bakeliet toep.(schakelaars-stopcontact.-verdeel dozen-radiator knoppen)

Het asbestmateriaal valt onder de mijlpaal van 2040.

Zorgvuldig beheren

| Eindbeoordeling materiaalarisico | Laag materiaalarisico en/of verlaagde kans op vezelvrijgave |

| Asbestsoort (vezeltype) | Crocidoliet aanwezig |
| Toestand van het materiaal | Onbeschadigd, niet verweerd |

| Opmerking | <p>Het is moeilijk te bepalen of de bakeliettoepassingen in de woning ook effectief asbesthoudend zijn (het kan ook gaan om de asbestvrije variant).</p> <p>Er werd geen monster genomen owv beschadiging aan een elektrisch gerelateerde toepassing, extra controle bij verwijdering van het verdacht materiaal.</p> |

- Zorg voor een veilig beheer. Vermijd het beschadigen van het asbestmateriaal. Controleer de toestand jaarlijks op wijzigingen.
- Voer bijkomende staalname(s) uit.

- Eenvoudige handelingen: mag via doe-het-zelf of door werknemer(s) met opleidingsattest eenvoudige handelingen  
Schakelaars, stopcontacten en andere gelijkaardige toepassingen kunnen eenvoudig losgeschroefd worden --> EH doe-het-zelf. Afgesloten of verzegelde kast --> EH opgeleid techniek personeel 8u basisopleiding asbest. Voor elektrische infrastructuur en uitrusting dient u vooraleer men deze toepassing gaat bevochtigen de elektriciteit af te sluiten (zoniet elektrocutie-/brandgevaar). standaard dragen van de nodige wegwerp beschermingsmiddelen FFP 3 masker , handschoenen en tyvec CAT III type 5-6 , afspoelbaar schoeisel Losschroeven en dubbel verpakken in plastic , sluit luchtdicht af en breng dit als hechtgebonden afval naar een plaatselijk containerpark. Voor hechtgebonden toepassingen: Bij verwijdering door doe-het-zelf moet men dit afval dubbel en luchtdicht verpakt aandienen bij het gemeentelijk recyclagepark. Men raadpleegt best op voorhand de voorwaarden van het recyclagepark.

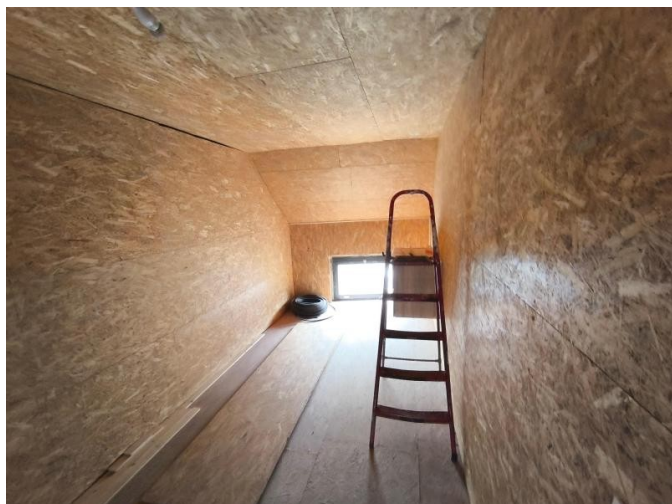
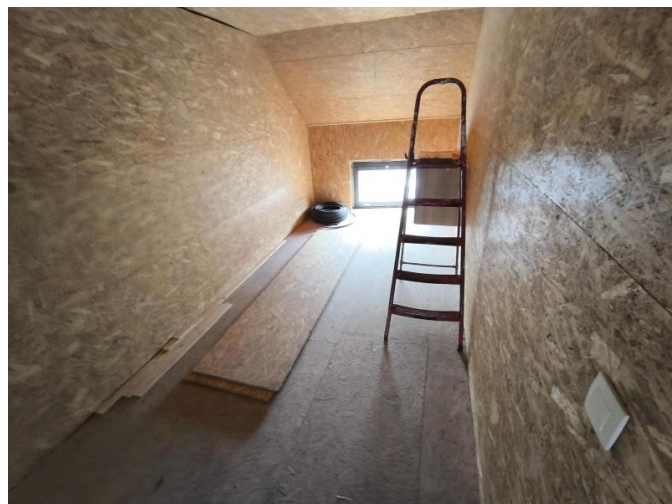
binnenwanden zijn afgewerkt met valse wanden. Het is niet duidelijk of er pleisterwerk of asbest toepassingen aanwezig zijn achter/op deze valse wanden, het is aangewezen om bijkomend onderzoek uit te voeren bij werken.

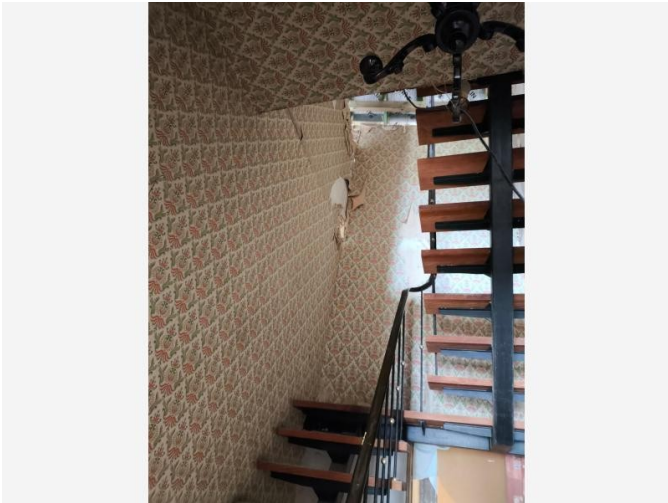
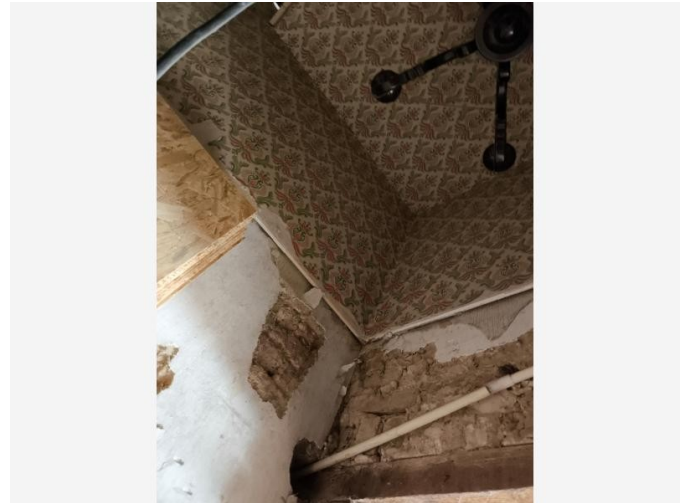
## Fiche 8: Plafondpleister

Geen asbest

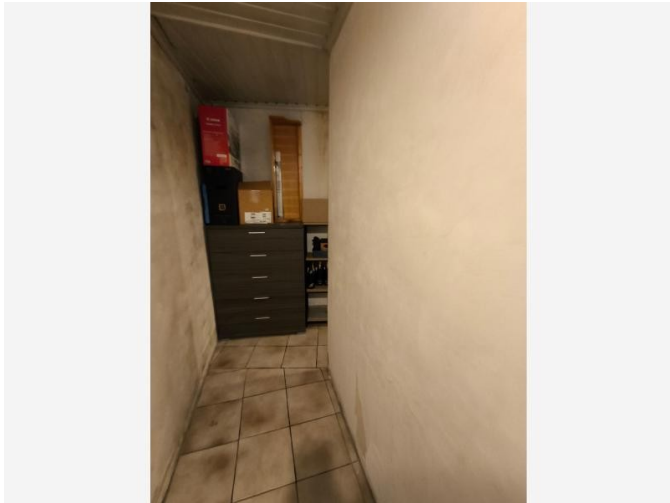
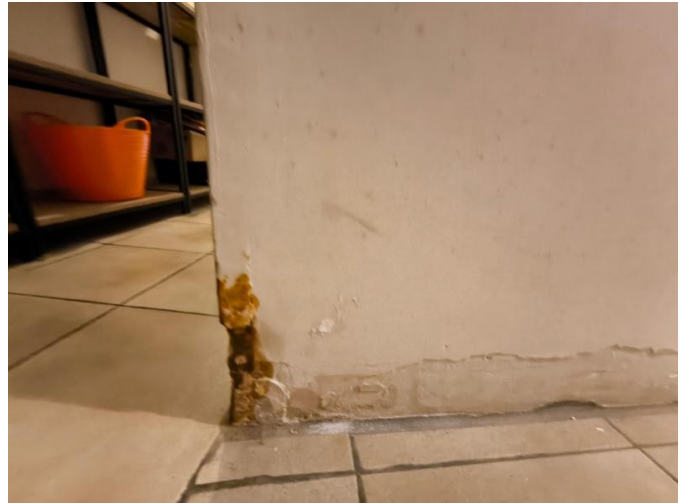
## Fiche 9: Muurpleister

Geen asbest

| Opmerking | <p>Volgens het inspectieprotocol is een monstername van het pleisterwerk verplicht om dit te identificeren als niet-asbesthoudend.</p> <p>Locatie staalnames: individuele ruimte: gang / natte ruimte: keuken / stookplaats: geen staal ruimte niet aanwezig / traphal: inkom</p> <p>De vermelde oppervlaktes en volumes betreffen een beredeneerde schatting. Er worden geen rechten verleend aan deze oppervlaktes/volumes. De dikte is een schatting die voorkomt uit de monsterplaatsen en is daarom niet altijd representatief.</p> |

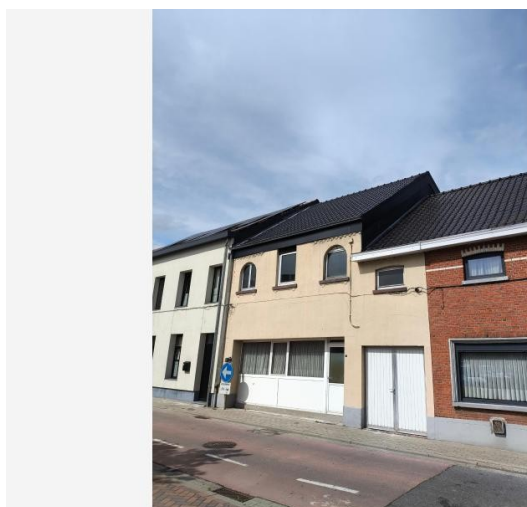
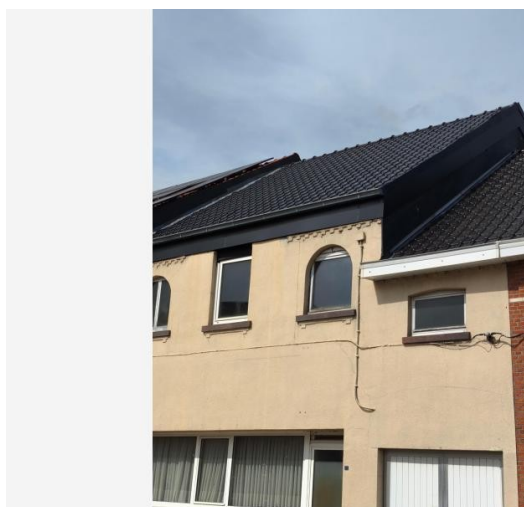
### Fiche 12: Dakbedekking niet verdacht.

| Beschrijving | Notitie | Terug te vinden op plannen |
|---|---|---|
| Fiche 12: Dakbedekking niet verdacht. | De dakbedekking wordt gecontroleerd. deze bestaat uit dakpannen en bevat geen asbest verdachte materialen. | Plan 1.2: Hoofdgebouw plan |

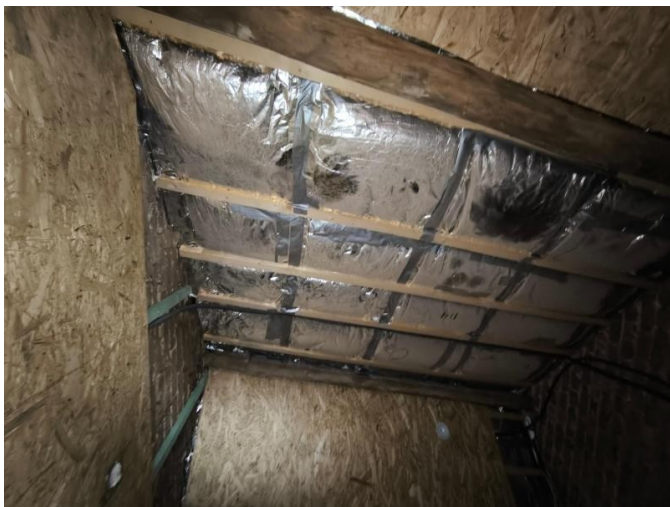
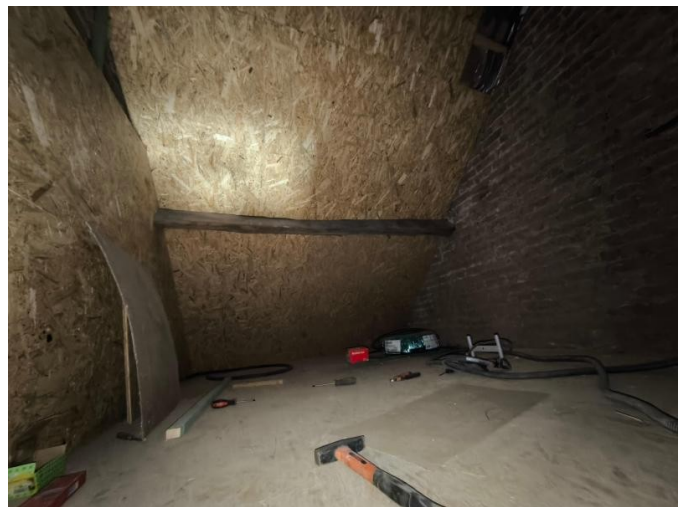
### Fiche 13: onderdak niet waarneembaar.

| Beschrijving | Notitie | Terug te vinden op plannen |
|---|---|---|
| Fiche 13: onderdak niet waarneembaar. | De zolder is volledig afgewerkt aan de binnenzijde. Inspectie van het dak langs binnenzijde is daardoor niet mogelijk. Langs buitenzijde is het evenmin mogelijk om dakpannen op te heffen wegens de hoogte vanaf het maaiveld. Voor een grondige inspectie is het gebruik van een hoogtewerker of het plaatsen van een stelling noodzakelijk. | Plan 1.6: Hoofdgebouw plan |
